# 開水路の簡易点検マニュアルを作成しました

## 点検例

## 点検概要

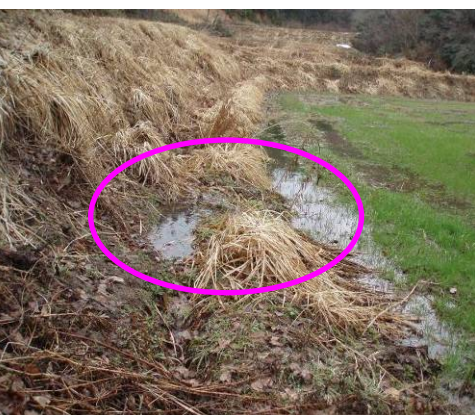
用水路の通水障害例  
下流域への通水を障害し、圃場内に水が流入している

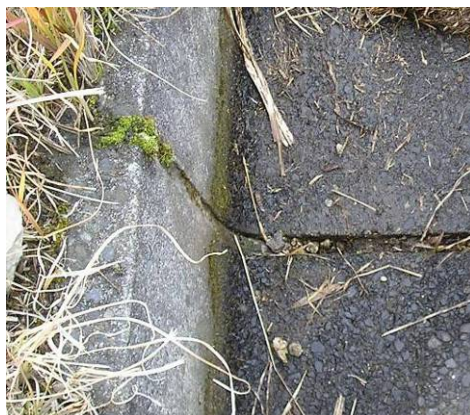
目地剥落事例  
目地材がない

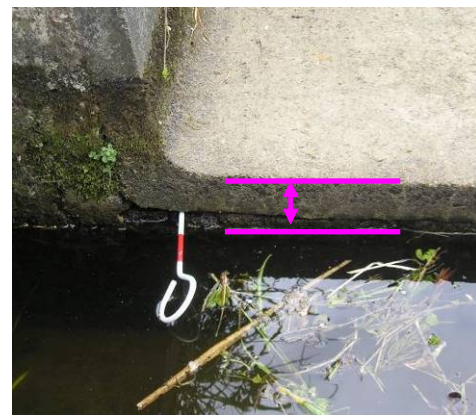
桁接合部の不良事例  
接合部から漏水しているため水路の高さまで水が溜まっていない

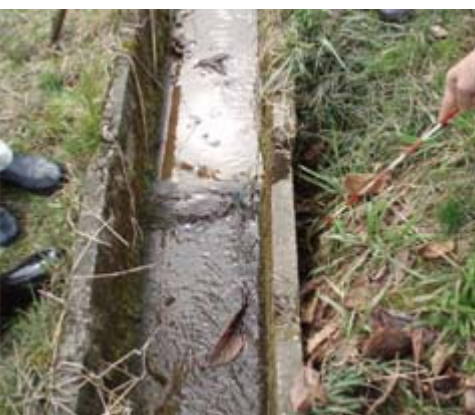
水路肩の陥没事例  
目地からの漏水により土が流れ、陥没している

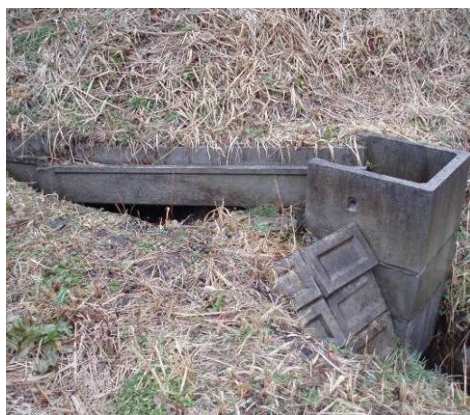
落差工の沈下事例  
外側、底の土が流され陥没し、水路が沈下している。

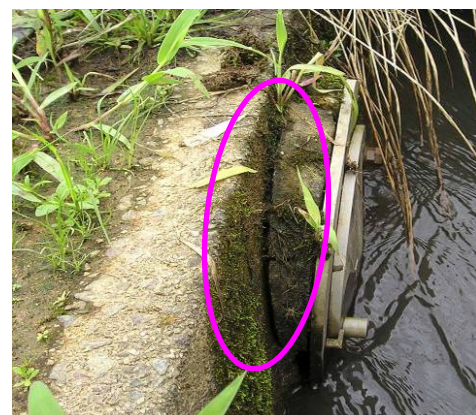
取水装置の不良事例  
接合部に隙間ができている
