## 2. 波浪特性

### 3. 定点写真・CCTV による地形・構造物の変化特性

##### 3.1 定点写真（巡視写真）による変化状況の概況

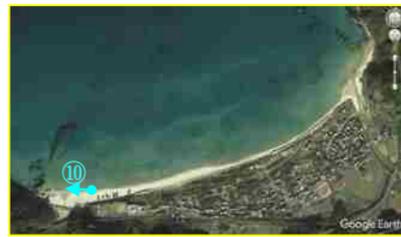
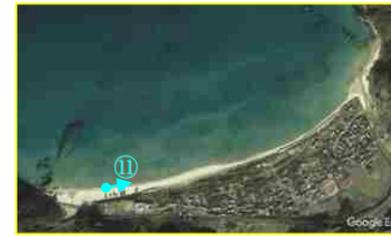
図 3-2(9) 西側の砂浜の状況（アングル⑩）

【変化の概要】  
 ○広い浜幅が存在する。背後は崖地形となっているが、植生が存在するため、波がほとんど遡上しないことがわかる  
 ○侵食により浜崖が形成されるが規模（浜崖の高さ）は小さい  
 ○侵食が進むと礫が表れる。ただし、浜幅は広い状態を維持している

①H24年4月2日	⑤H28年4月19日	⑨H29年2月2日
	小さな浜崖が形成 	
②H27年7月9日	⑥H28年7月26日	⑩H29年4月13日
③H27年10月2日	⑦H28年10月25日	⑪H29年5月23日
小さな浜崖が形成 		
④H28年2月23日	⑧H28年12月19日	⑫H29年6月23日
礫が表れる

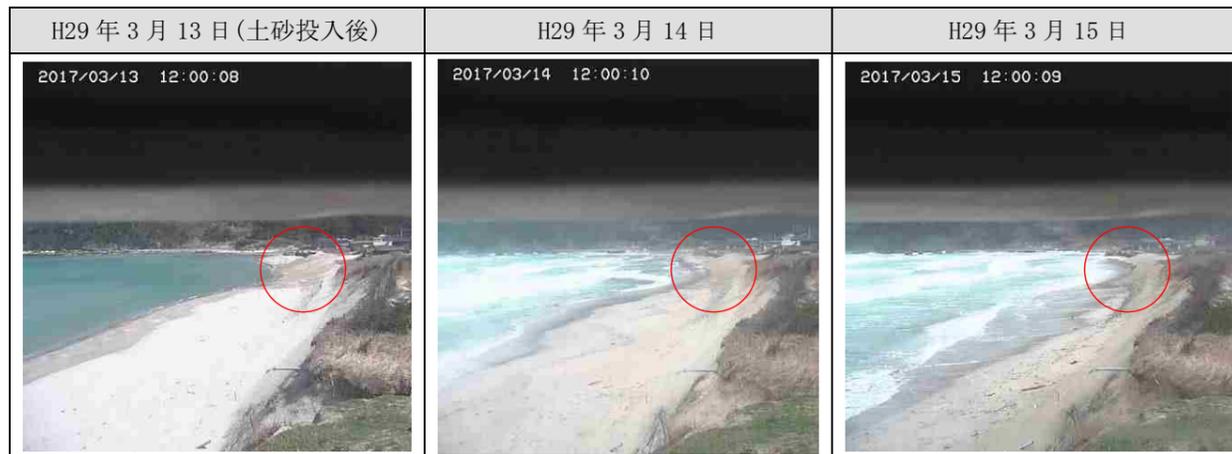
図 3-4 CCTV による浜崖の発生状況（1日間隔の画像）

陸上地区では、H29年2月頃から図3-3に示す2箇所について、CCTVによるモニタリングを行っている。図3-4は、浜崖の発生が確認できた2017年3月13日～15日の3日間の画像であり、1～2日の短期間で投入した土砂が流出し、浜崖が形成されている様子が確認できた。今後も浜崖の発生状況（特に短期的な変動）をモニタリングするとともに、対策工の試験施工時に活用する。

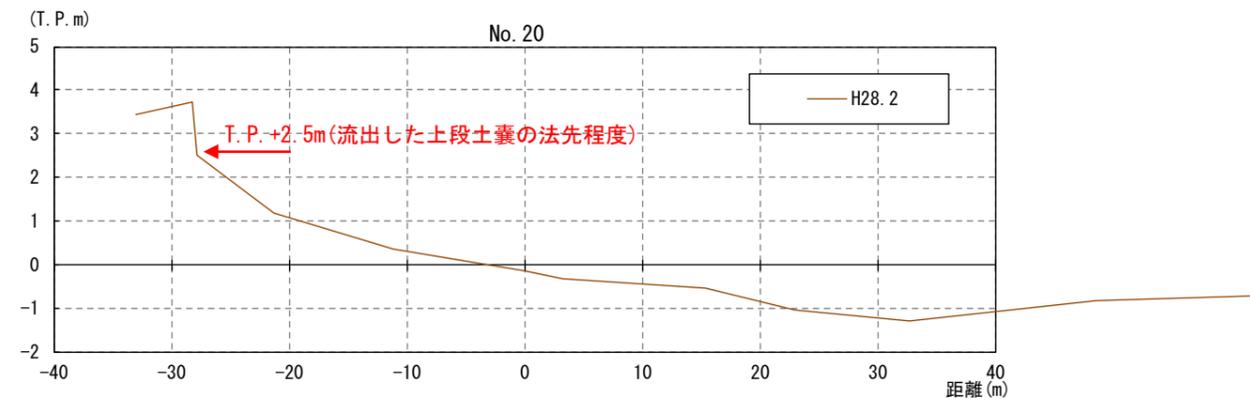
図 3-5 土嚢の流出状況から推定した波のうちあげ高

図3-5は土嚢の流出前後の写真および測量であり、上段土嚢が流出したことを踏まえると、上段土嚢の法先の標高である T.P. +2.5m 以上は波が遡上したと推測できる。

H28年1月19日	H28年2月23日	期間中の最大波浪
		<ul style="list-style-type: none"> <li>• <math>H_{1/3}=6.03\text{m}</math></li> <li>• <math>T_{1/3}=11.3\text{s}</math></li> <li>• 波向= WNW</li> <li>• <math>H_{\text{max}}=9.38\text{m}</math></li> <li>• <math>T_{\text{max}}=10.2\text{s}</math></li> </ul> (鳥取港)

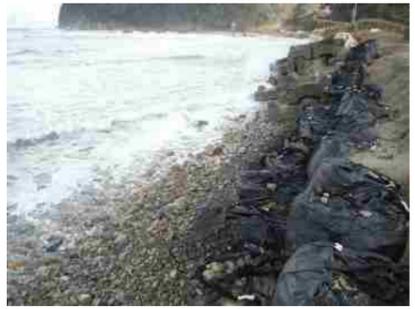
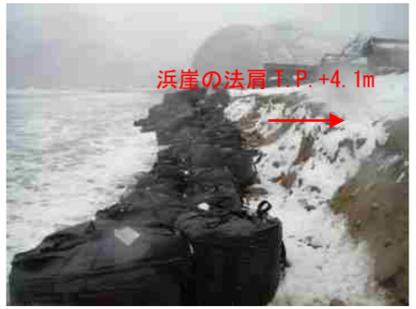
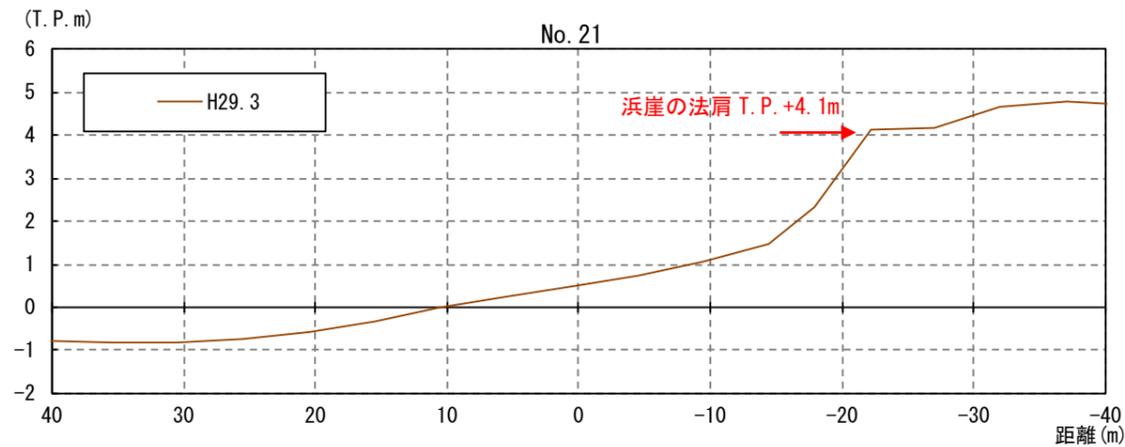
図 3-6 浜崖の発生状況から推定した波のうちあげ高

図 3-6 は浜崖の発生状況の写真と測量データ (写真と近い時期) であり、H29 年 1 月 16 日から 23 日にかけて、大型土嚢背後の地形が侵食され、浜崖が進行している。この期間の波浪は最大の有義波高で 6.00m (鳥取港) であり、うちあげ高は浜崖法肩の T.P. +4.1m 程度には達していると推測される。

H29 年 1 月 16 日	H29 年 1 月 23 日	期間中の最大波浪

<ul style="list-style-type: none"> <li>• <math>H_{1/3}=6.00\text{m}</math></li> <li>• <math>T_{1/3}=9.8\text{s}</math></li> <li>• 波向=335 度</li> <li>• <math>H_{\text{max}}=10.48\text{m}</math></li> <li>• <math>T_{\text{max}}=9.0\text{s}</math></li> </ul> (鳥取港)

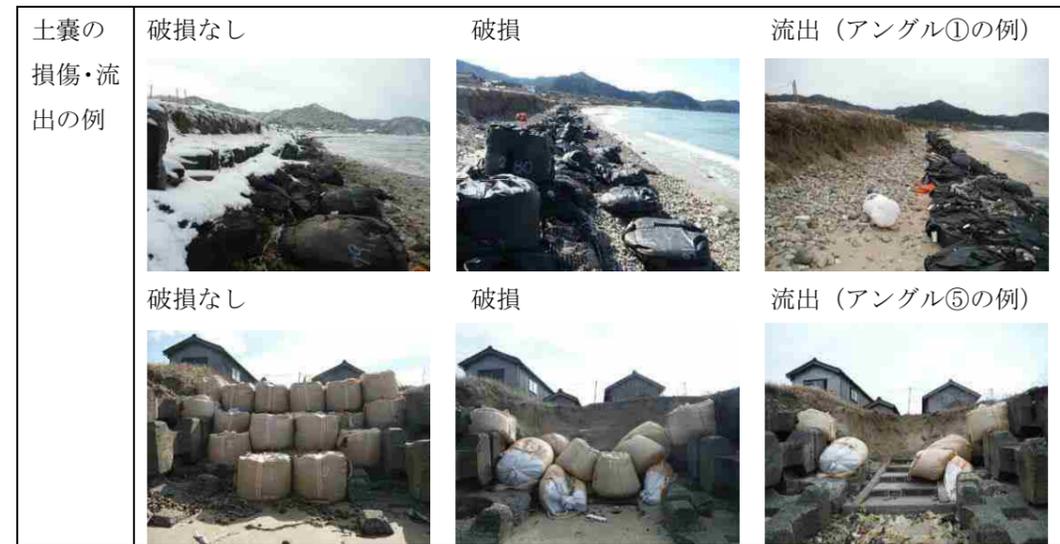
図 3-8 土嚢の破損・流出の発生例

土嚢の破損は袋が破損して砂が漏れている場合や転倒している場合とし、流出は設置位置から土嚢がなくなる場合とした。これらの状況例は、図 3-8 のとおりである。

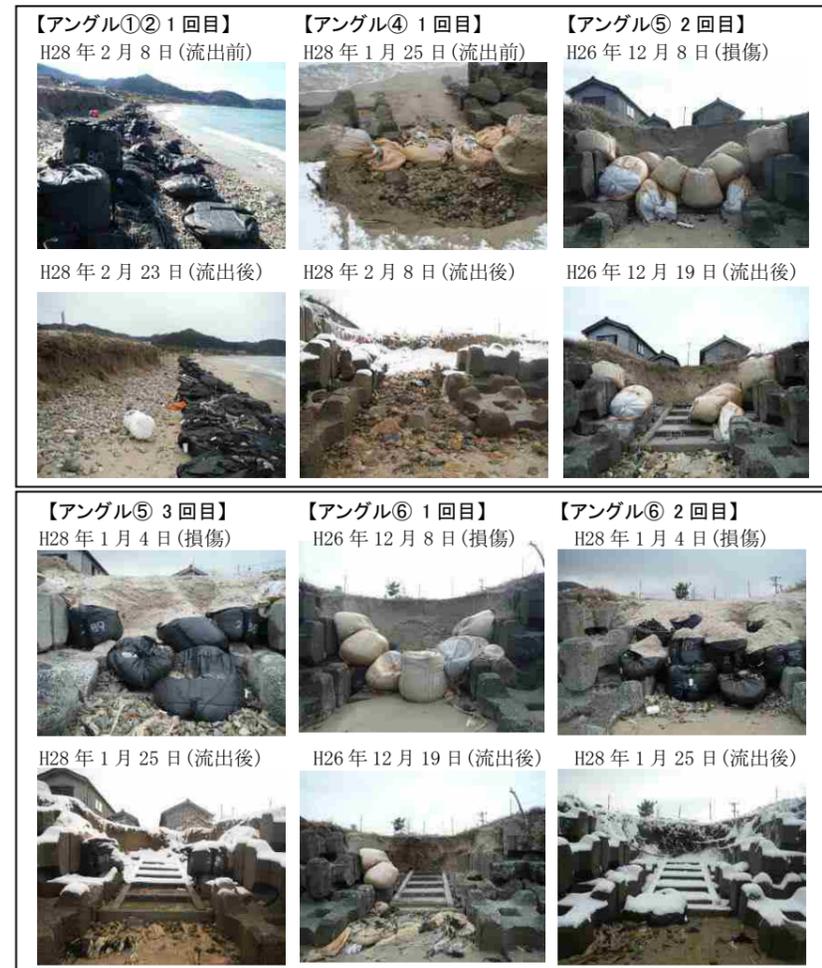
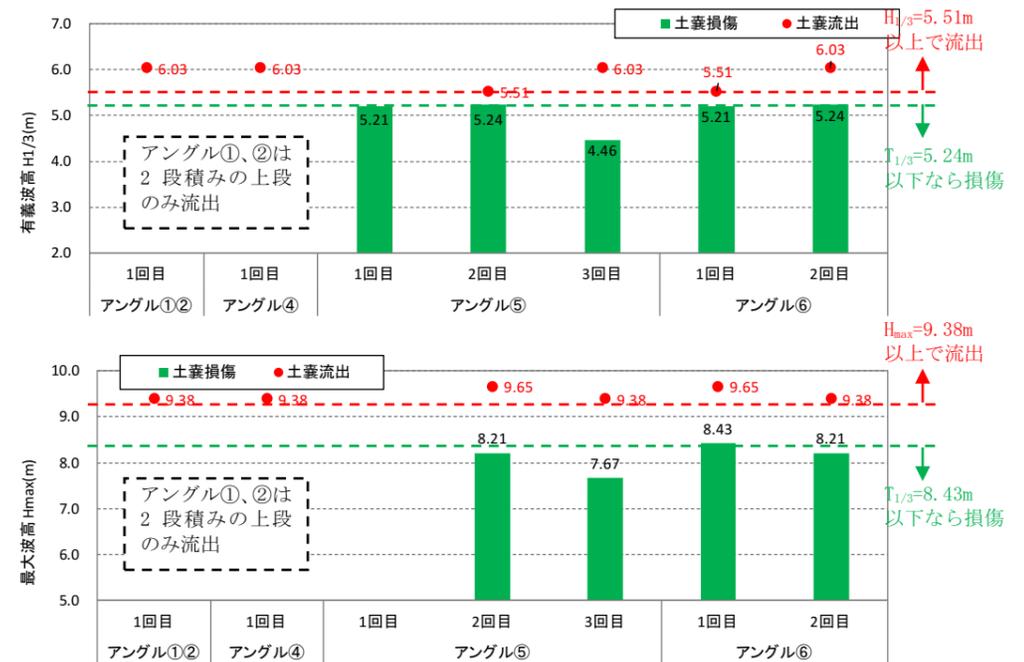
図 3-9 土嚢の損傷・流出の発生期間内の最大外力（アングル①②および④～⑥から把握）

アングル①②および④～⑥から把握した土嚢の損傷・流出が発生した期間内の最大波浪の関係を図 3-9 に示す。土嚢の被災状況と外力には、対応関係が見られ、有義波高が 5.24m（最大波の場合は 8.43m）以下までは損傷（土嚢の穴あきや転倒）、5.51m（最大波の場合は 9.38m）以上では流出が生じている。土嚢の場合は、消波ブロックの安定を考える場合のように、移動や流出が生じる 1 時化の外力が影響しやすいためと考えられる（ただし、土嚢が露出している状況に限る）。

なお、アングル①②、アングル④～⑥では、土嚢の設置状況が異なるため、必ずしも同様の被災外力とは限らないことに留意を要するが、ここで算定した被災が発生する外力は、今後の対策を考えるうえで 1 つの目安となる。

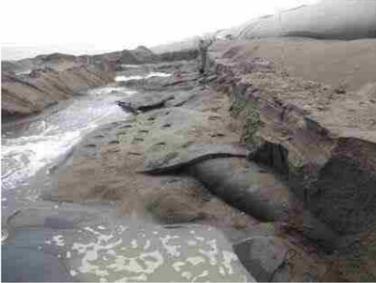
<p>【アスファルトマットの被災例】</p>

<ul style="list-style-type: none"> <li>人工リーフなど各種コンクリート構造物での施工実績が多数ある</li> <li>サンドパットでは、宮崎海岸での施工事例があるが、高波浪により被災が生じた（参考資料参照）</li> </ul>
セル型 グラベルマット
