平成28年度  
鳥取県中部沿岸土砂管理連絡調整会議  
＜要旨＞

平成28年11月15日(火)  
鳥 取 県

# ①天神川左岸地区(天神川河口左岸～北条川放水路右岸)

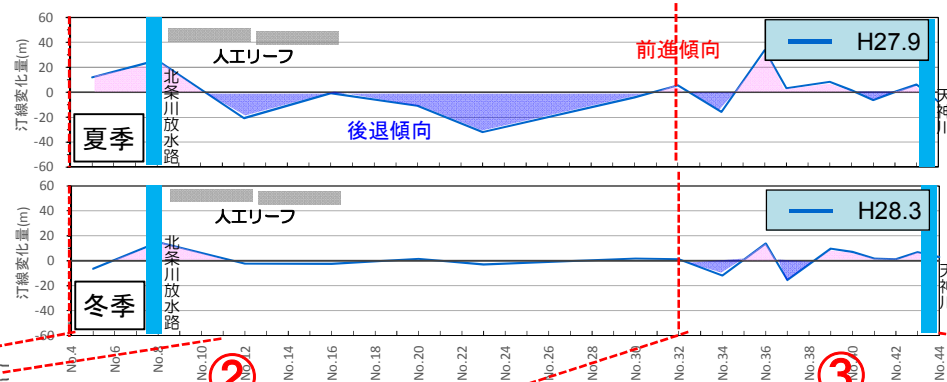
平成27年度 天神川左岸地区の長期汀線変化状況図(平成15年9月基準)

① (北条川放水路河口)	② (国坂地区)	③ (西新田場～東新田場)
長期的な変化 (H15→H28)	サンドリサイクルにより安定傾向	季節毎の前進後退は見られるが、 は概ね安定傾向	局所的に侵食は見られるが、概ね 安定傾向
過年度の対策 (H15～H27)	サンドリサイクル	リーフ整備 (H15に整備完了) サンドリサイクル	サンドリサイクル
本年度の対策 (H28)	サンドリサイクル	—	—
短期的な変化 (H26→H27)	大きな変動なし	夏季の風浪(台風)による、侵食 が確認される	大きな変動なし
来年度の対策予定 (H29)	サンドリサイクル	必要に応じサンドリサイクル	必要に応じサンドリサイクル

○ H15～27年度 サンドリサイクル量71, 193m<sup>3</sup> (年平均 5, 476m<sup>3</sup>)、H27年度 8, 536m<sup>3</sup>  
 ○ 季節的(一時的)な汀線後退が見られるため、現場状況を注視し、場合によってはサンドリサイクルも検討

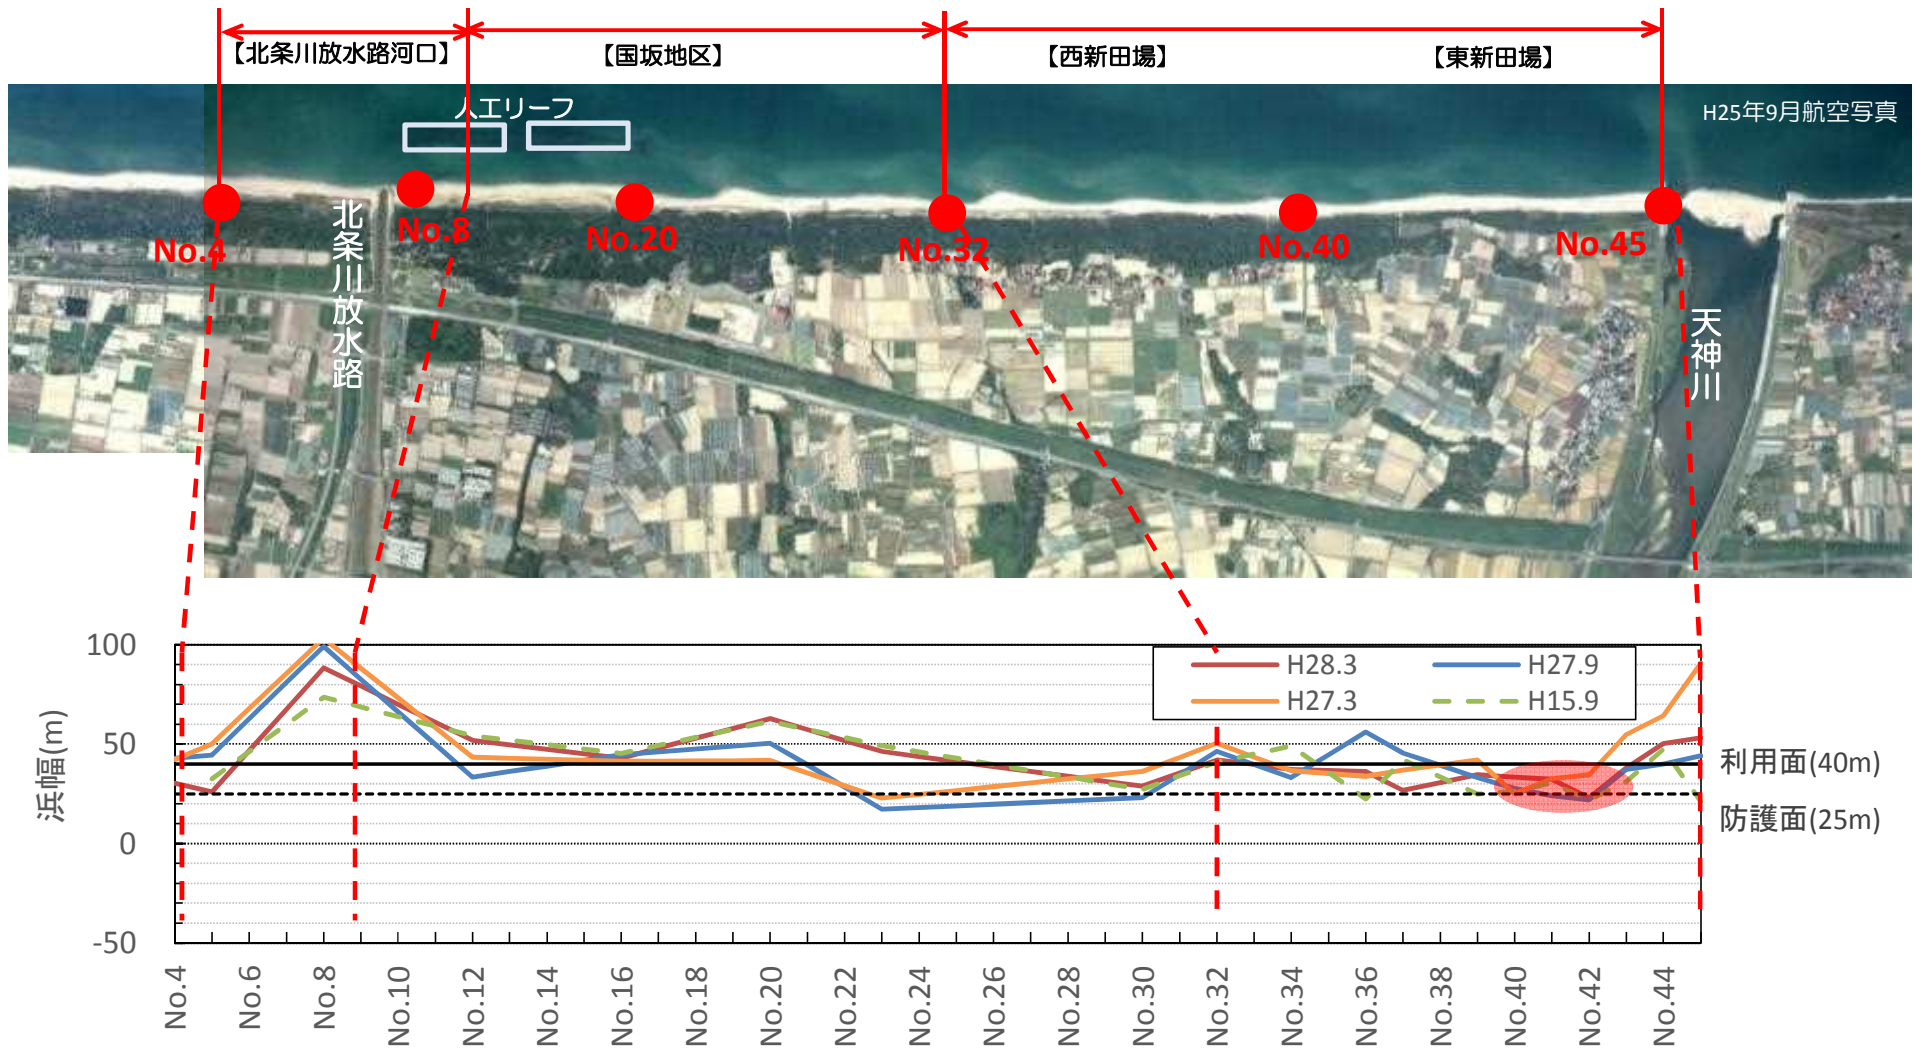
○ **利用** ... 海水浴場としての利用はなし

○ **防護** ... 国坂～東新田場付近は、季節毎に汀線変動が大きい注視が必要。

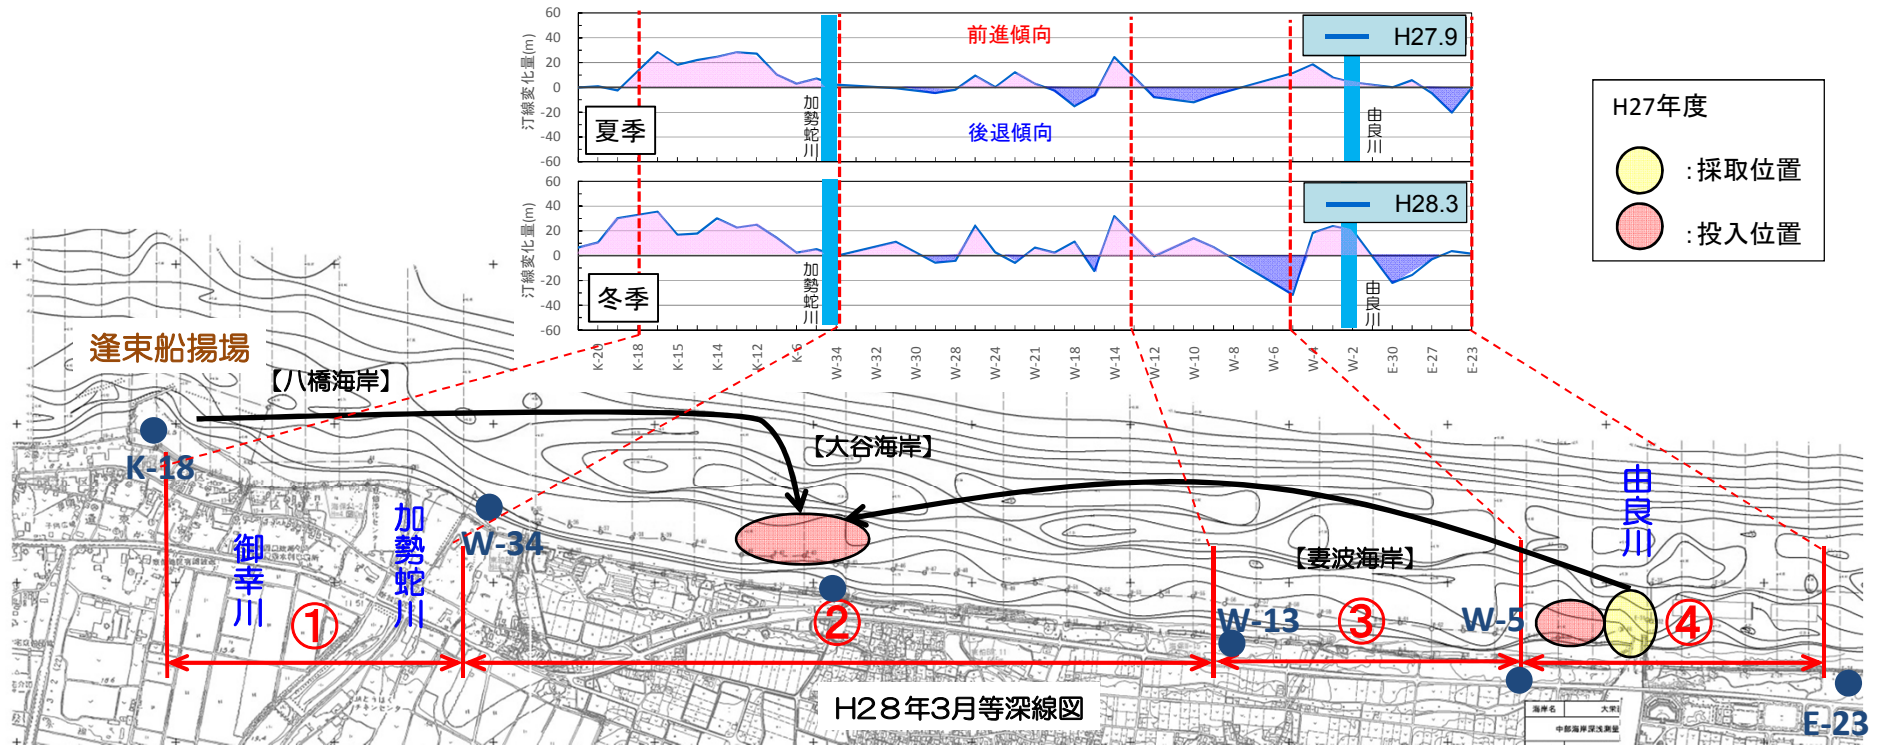
平成27年度 由良川左岸地区の長期汀線変化状況図(平成21年9月基準)

① (逢東船揚場～加勢蛇川)	② (大谷海岸)	③ (妻波海岸)	④ (由良川河口)
長期的な変化 (H21→H28)	土砂堆積があり汀線前進傾向 (23年9月台風加勢蛇川からの出水影響)	局所的な侵食発生	局所的な侵食発生	由良川右岸部について侵食傾向
過年度の対策 (H21～H27)	サンドリサイクル	サンドリサイクル	サンドリサイクル	サンドリサイクル
本年度の対策 (H28)	—	サンドリサイクル	—	サンドリサイクル
短期的な変化 (H27→H28)	大きな変動無し	季節的な変動はみられるが サンドリサイクルによって安定傾向	季節毎に汀線の前進後退をくりか えしている	季節毎に汀線の前進後退をくりか えしている
来年度の対策予定 (H29)	サンドリサイクル (船揚場堆積土砂等の持出)	サンドリサイクル (侵食箇所への投入)	必要に応じてサンドリサイクル (侵食箇所への投入)	サンドリサイクル (侵食箇所への投入)

- H21～27年度 サンドリサイクル量45,915m<sup>3</sup>(年平均6,559m<sup>3</sup>)、H27年度 2,252m<sup>3</sup>
- 経年的に大谷・妻波海岸に局所的な侵食が発生しており、継続的に汀線状況を監視する必要がある。

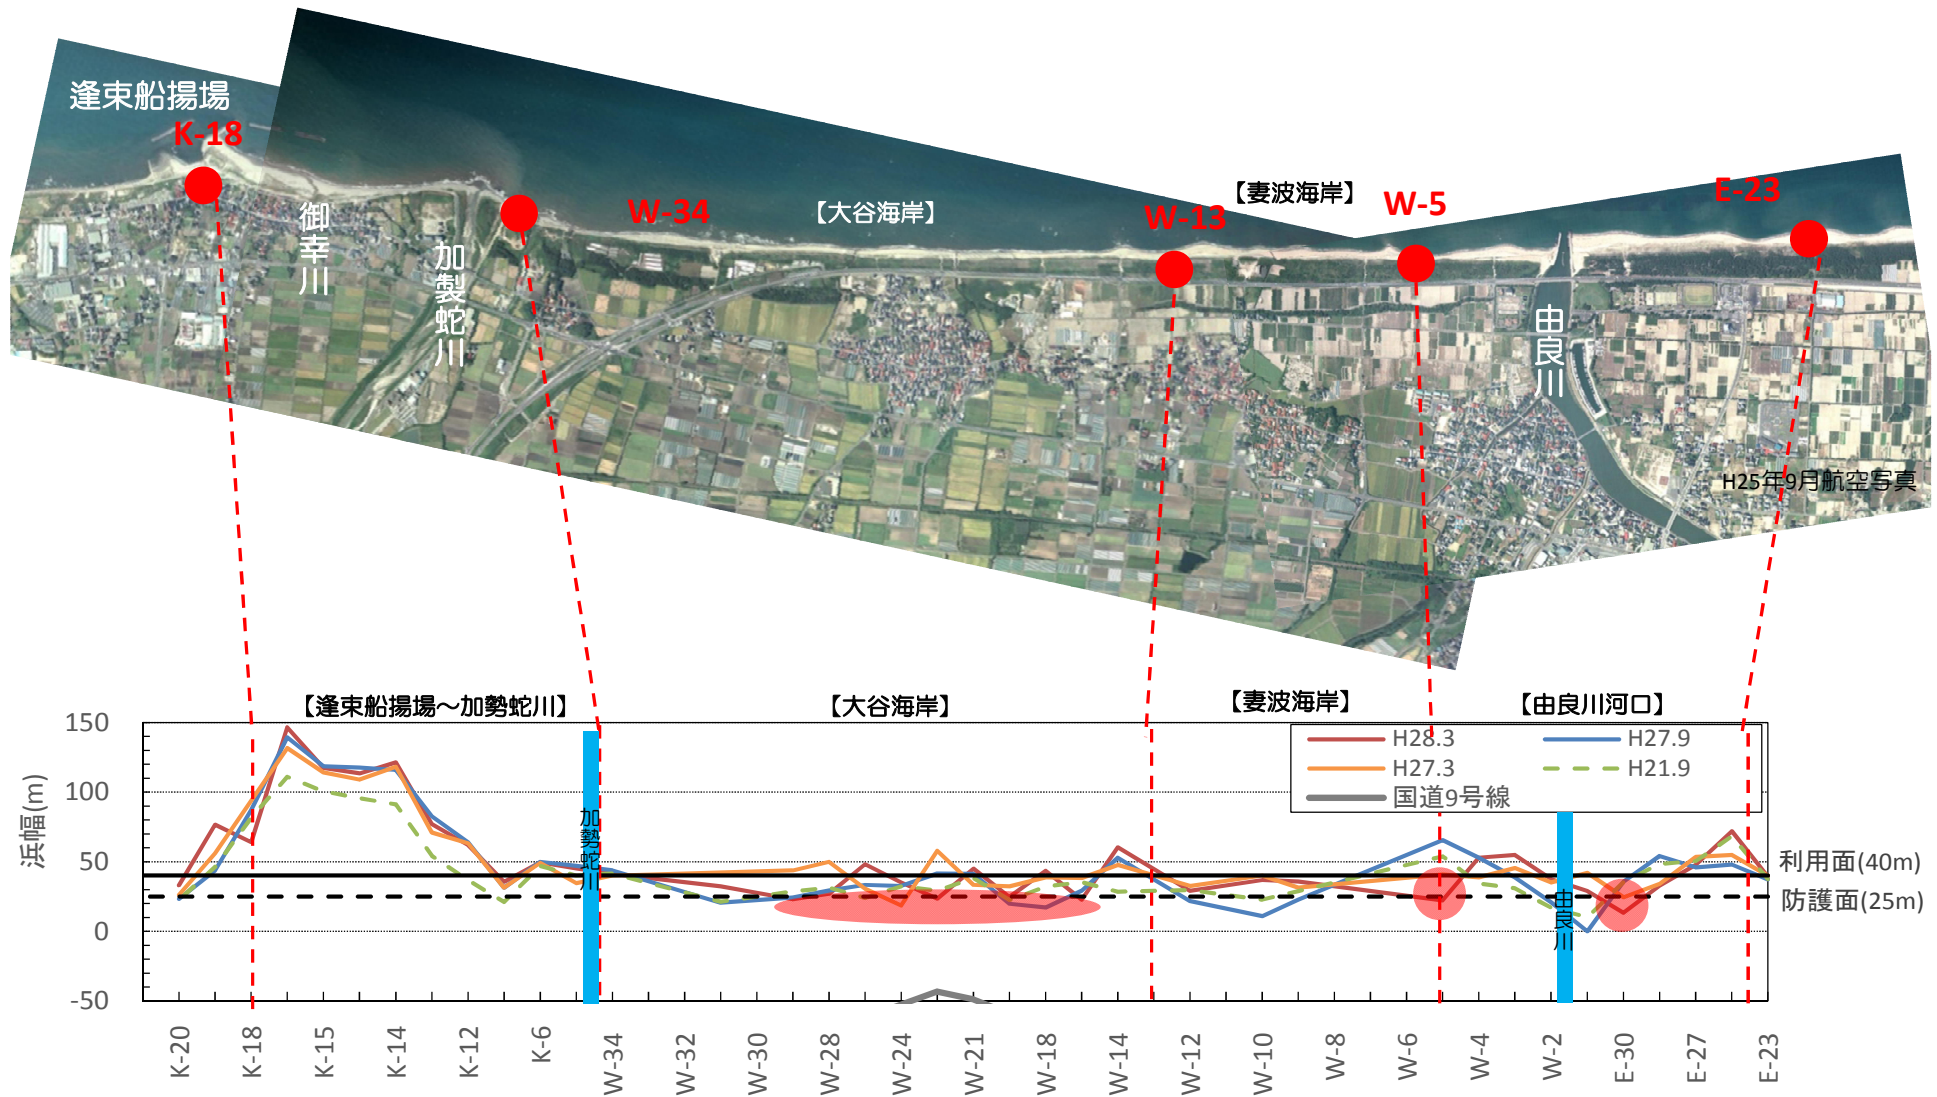
○ 利用 …… 海水浴場としての利用はなし

○ 防護 …… 大谷海岸・由良川河口右岸の一部で局所侵食がみられるため継続的に観察が必要

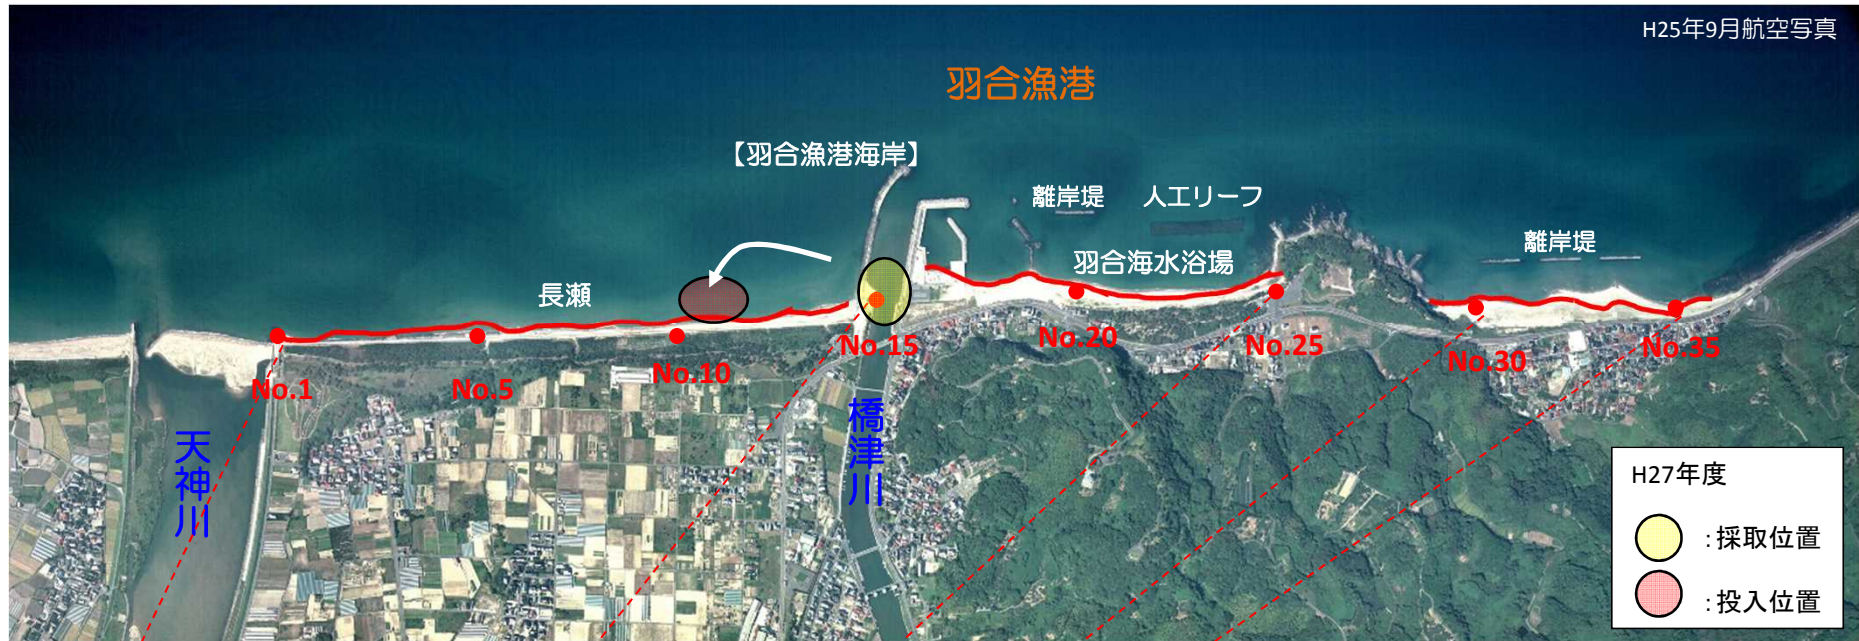
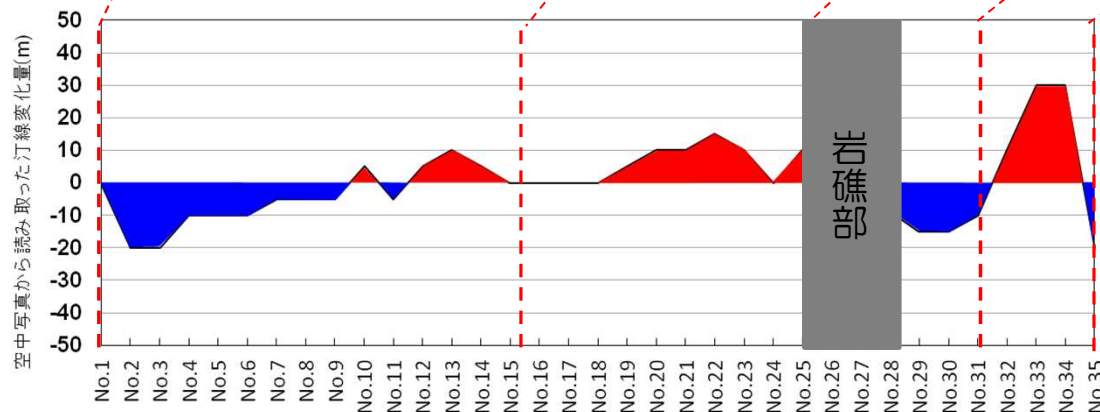
H25年9月航空写真

- 天神川河口の右岸 (No.1～No.9)で海岸侵食が進行傾向にある。
- 橋津川右岸では堆積傾向。  
(H23～H24 湯梨浜町からの依頼で海水浴場の養浜をした経緯あり)
- 宇野にて侵食傾向 (No.28～No.31)であるが海水浴場に支障なし。
