平成 25 年度 鳥取県中部沿岸土砂管理協議会

説明資料

平成 25 年 10 月 17 日

鳥取県

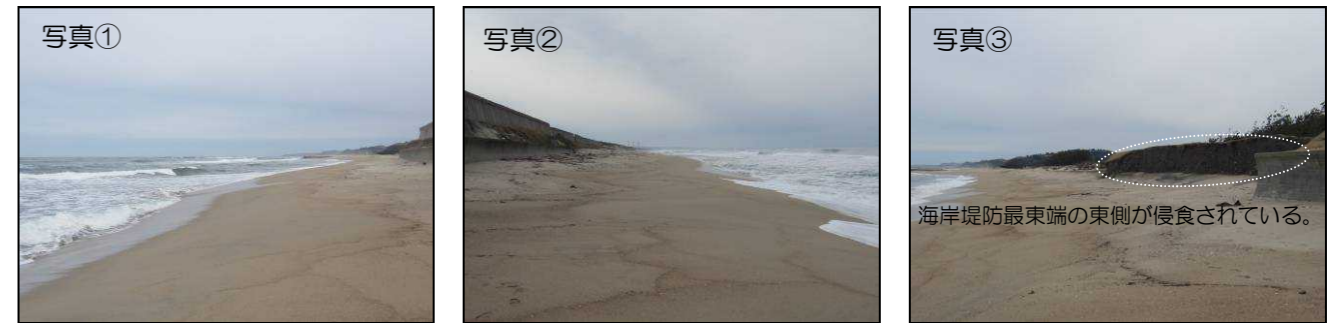
図 3.2.1 現地写真（平成24年12月21日撮影）

- 平成7年以降、人工リーフによる土砂の引き込みにより、国坂前浜周辺の侵食が進行した。このため、平成18年から20年にかけて土砂投入が実施されている。
- 平成22年以降、北条川放水路左岸付近の侵食が進行しており、サンドリサイクル・バイパスが継続的に実施されている。平成24年度は、東伯海岸から北条側放水路両岸へ15,300m³、東伯海岸から北条海岸へ3,500m³のサンドリサイクル・バイパスが行われ、北条川放水路付近の汀線が維持されている。
- 天神川左岸の東新田場以西では、平成21年頃より侵食傾向が続いている。天神川の河口砂州の発達に伴う土砂供給の変化（減少）が、要因の一つと考えられる。
- 年・季節変動を繰り返しており、局所的な変動も見受けられるが、表3.2.2を見ると、9年間で平均的には約1.0m、1年あたりでは約0.1m汀線が後退している傾向である。

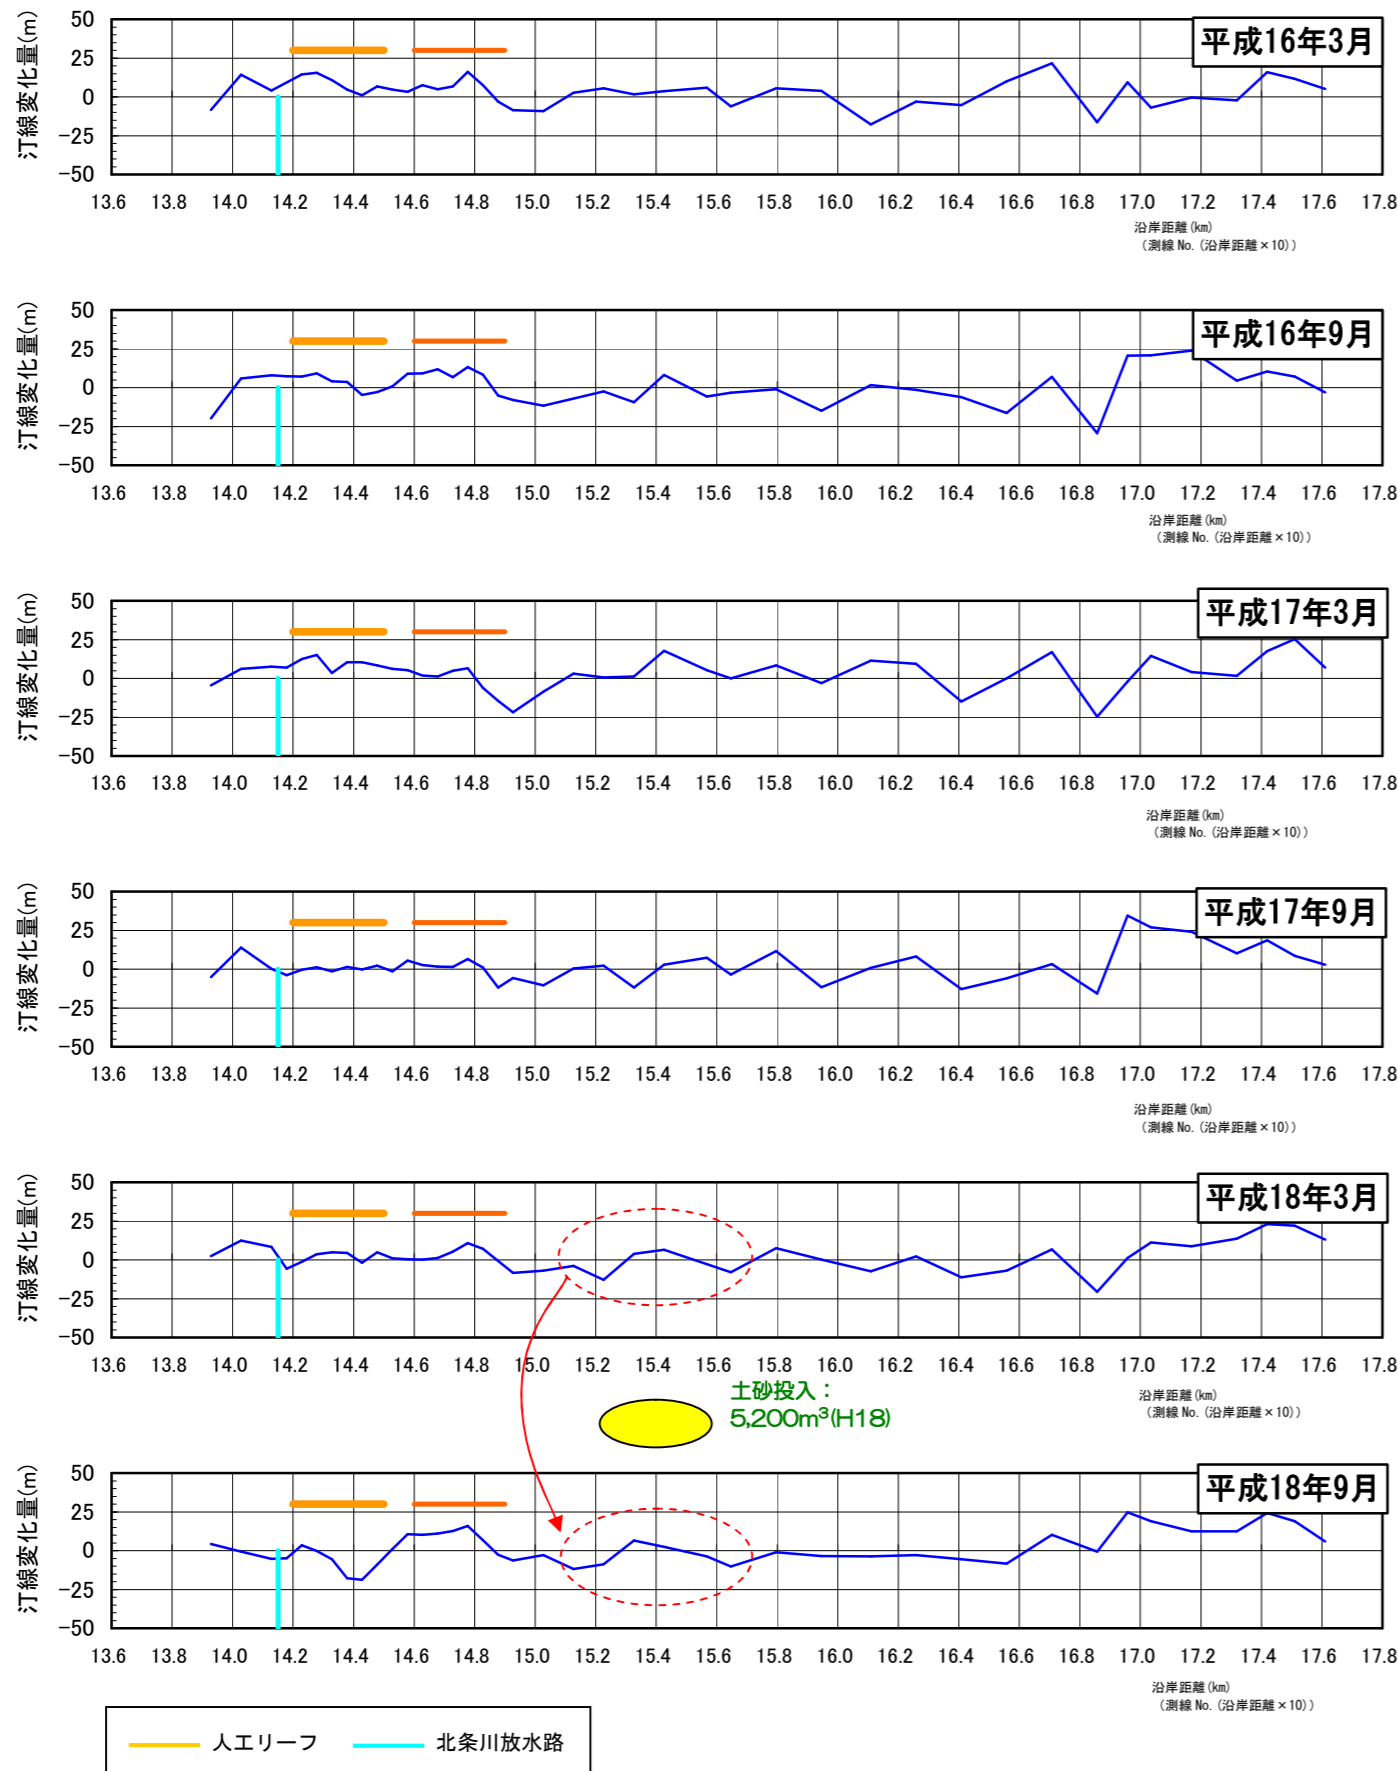
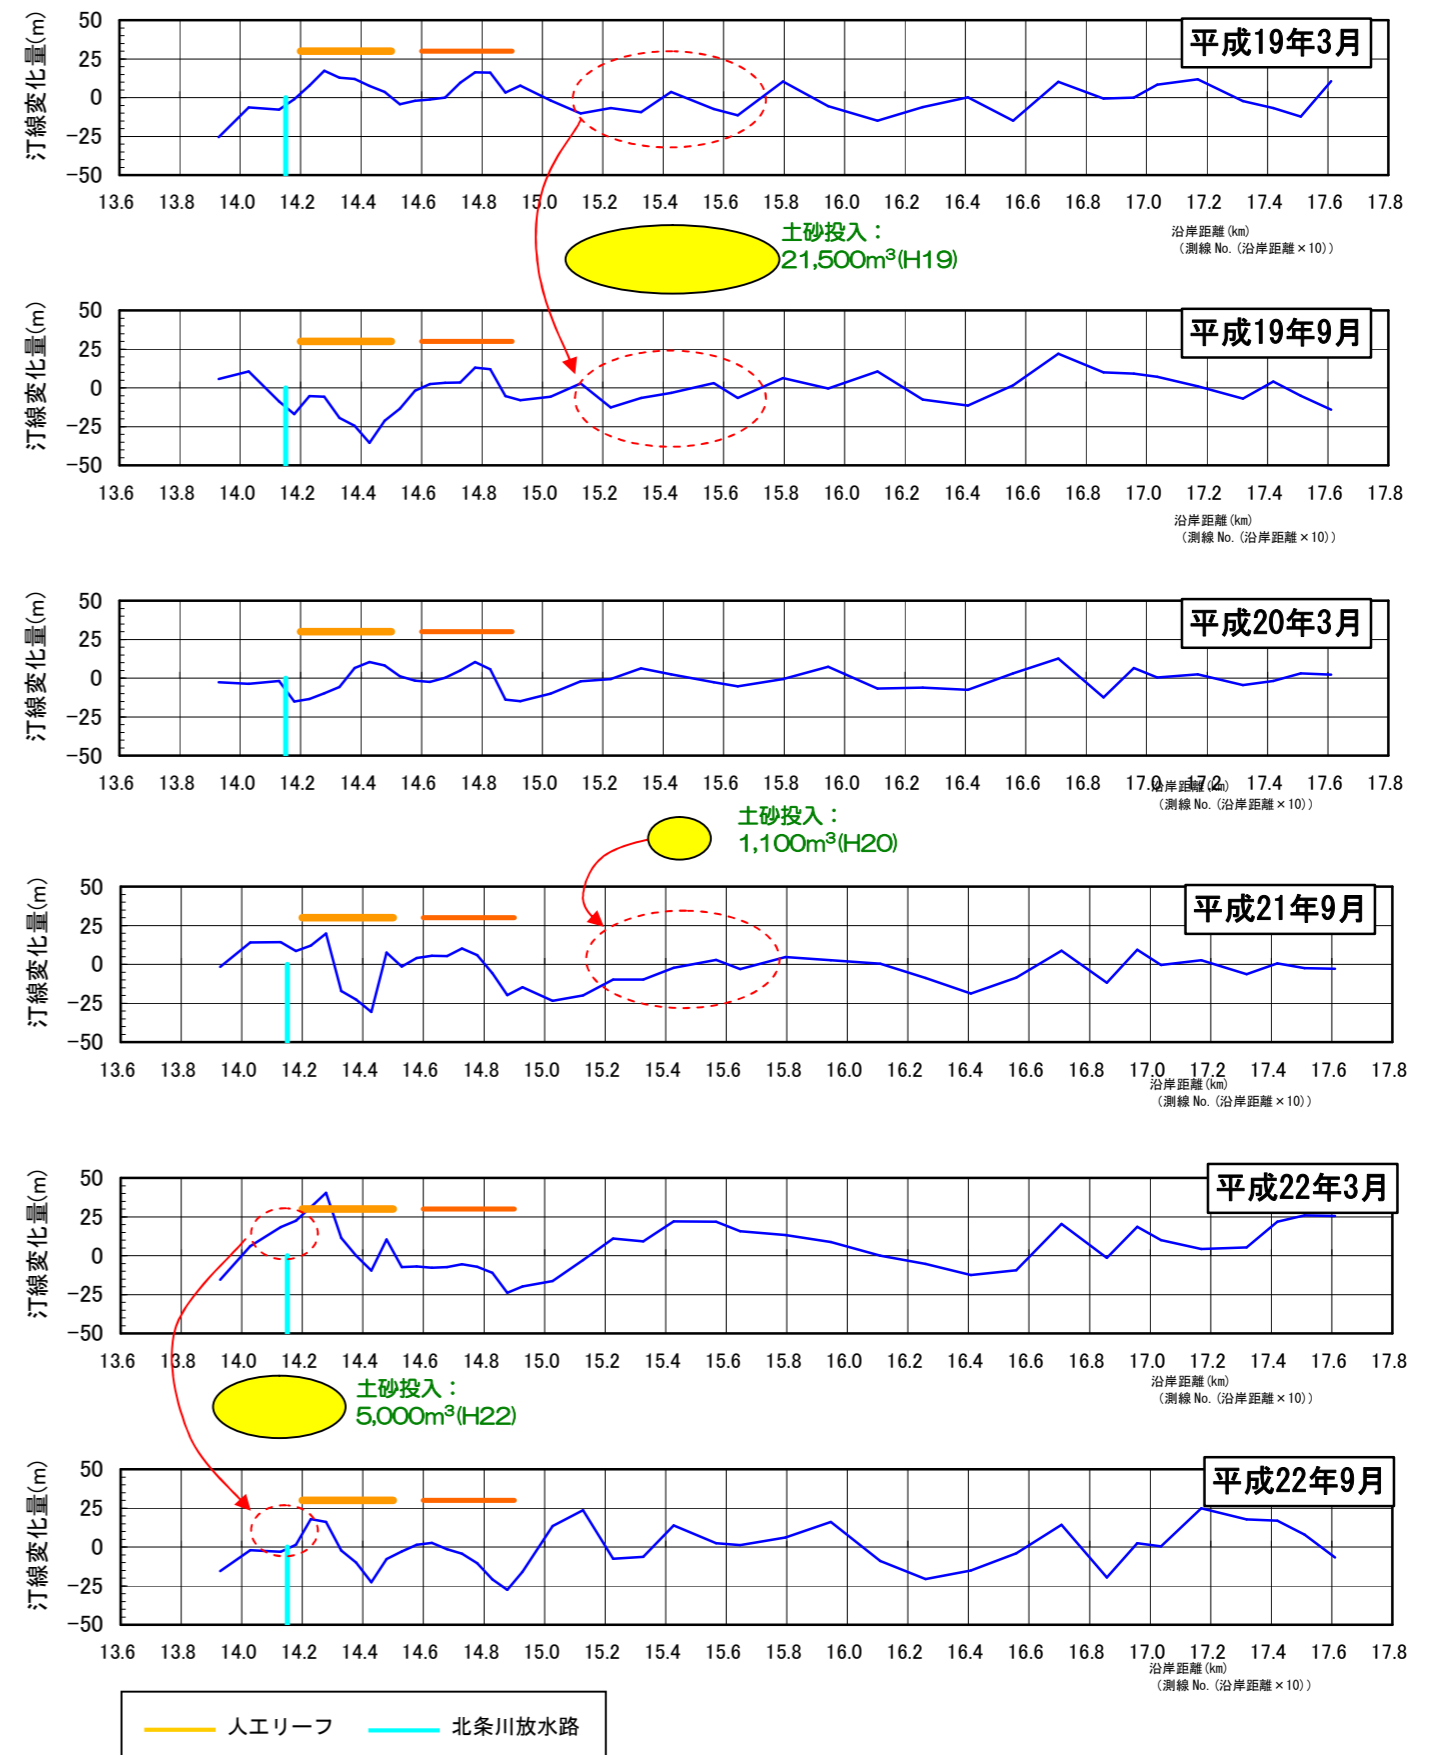
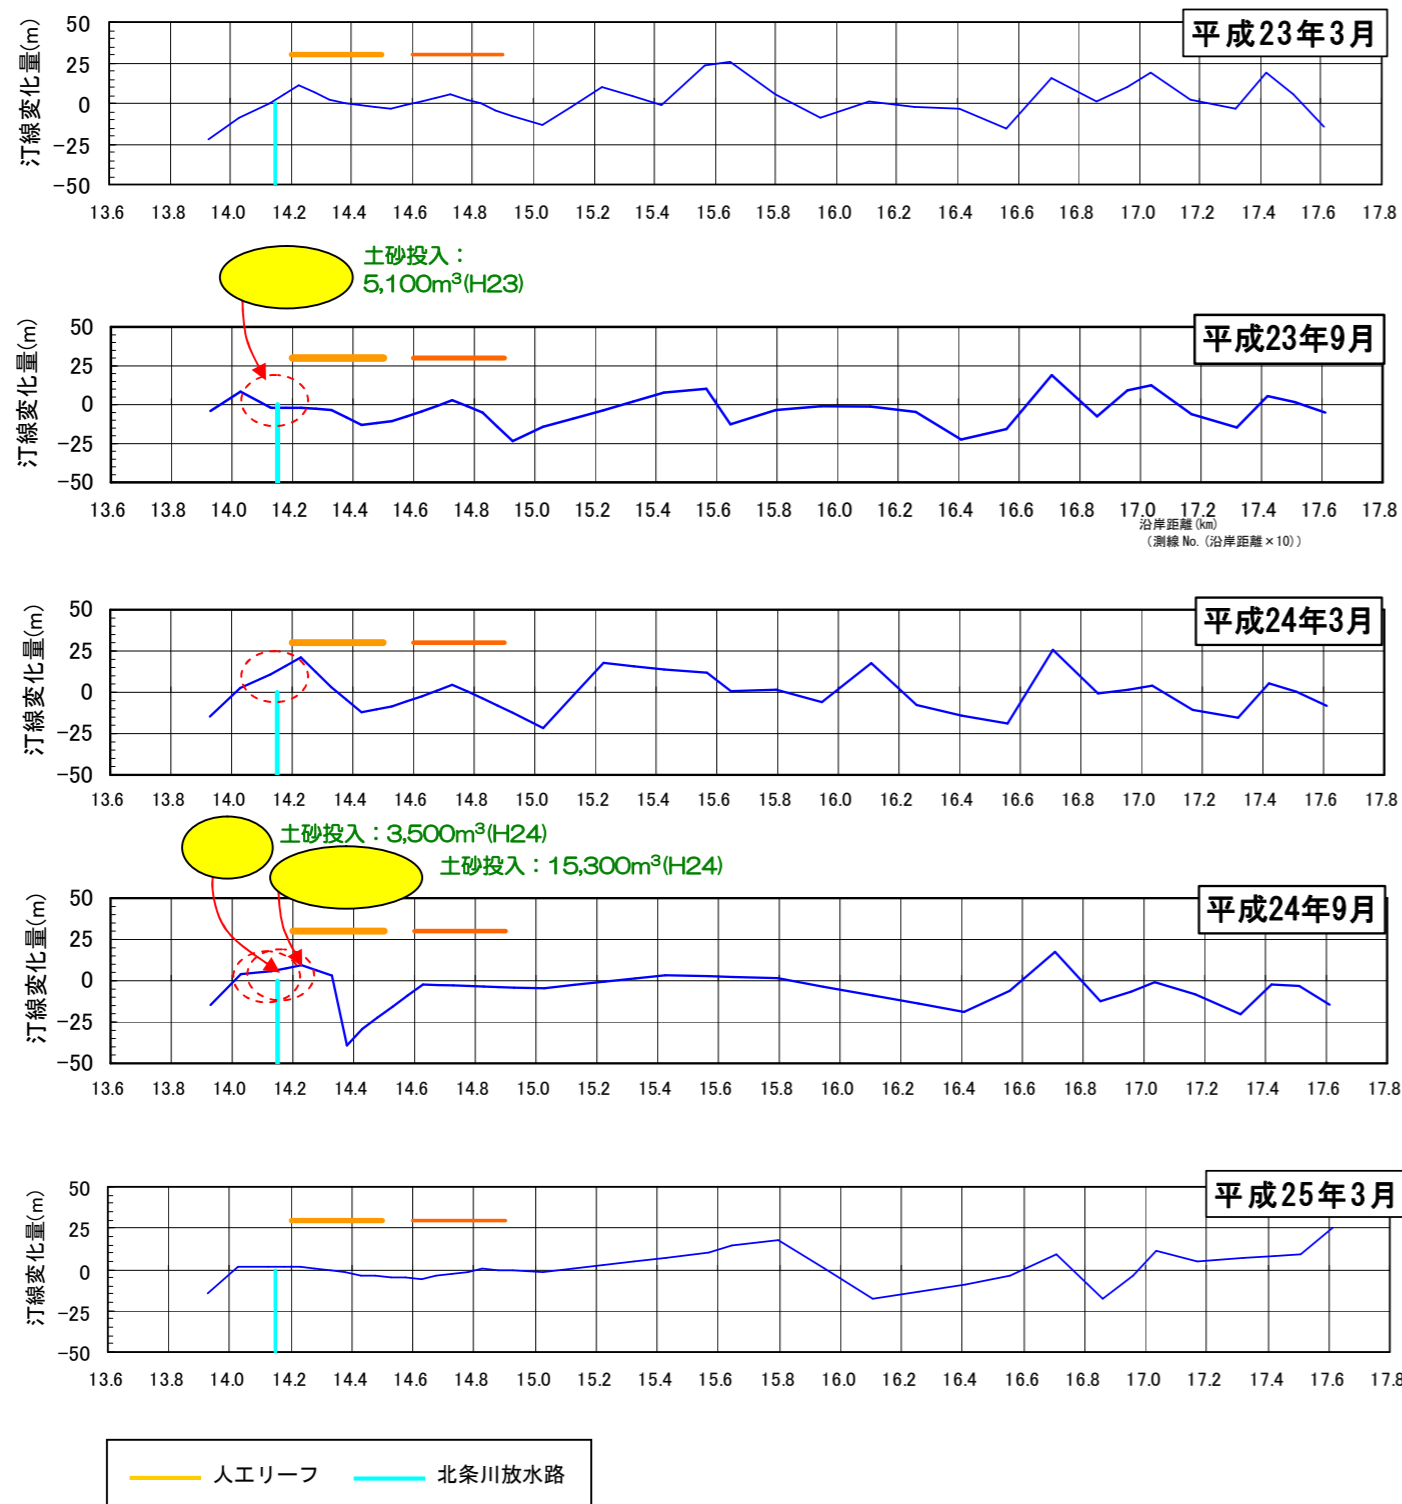
図 3.2.3 天神川左岸地区における汀線の経年変化状況（平成 15 年 9 月汀線基準）

期間	汀線変動の種類	汀線変動量 (m)
平成15年9月から 平成25年3月（9年6カ月間）	全期間合計の変動量	-1.04
	1年当たり変動量	-0.11

今後もモニタリング調査を実施し、土砂投入による対策を継続実施していくことが重要と考えられる。

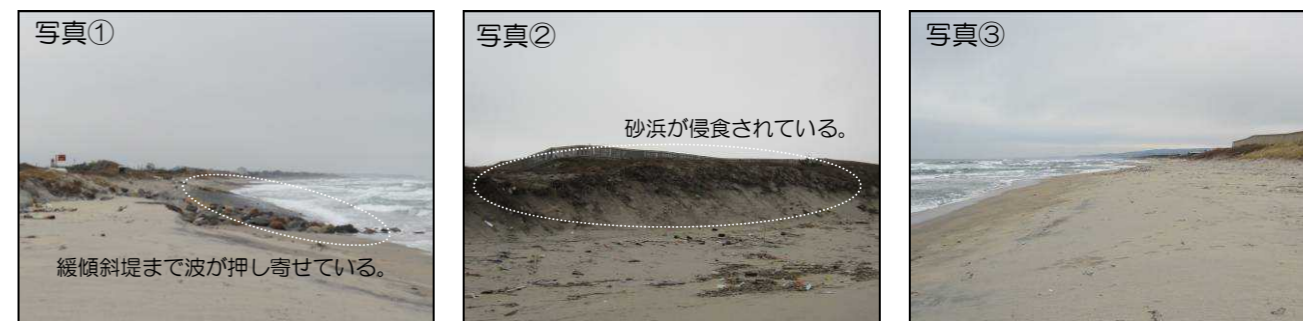
図 3.2.6 現地写真（平成24年12月21日撮影）

1. 土砂投入の効果により、漂砂系全体では、概ね安定している。ただし、局所的な侵食が生じており、今後も侵食箇所への土砂投入が必要となるものと考えられる。
2. 由良川左岸直近付近では、汀線が2年で20m程度前進しており、堆積傾向となっている。これは、河口浚渫等のサンドバイパスによるもので、今後、西側への土砂供給元となることを期待して施工されたものである。
3. 漂砂系中央の大谷前浜や妻波海岸では局所的な侵食が生じており、その都度土砂投入による対応がとられている。
4. 加勢蛇川左岸および逢束船揚場では、レキの堆積が進行しており、これは平成23年9月の台風により堆積したのと考えられる。
5. 由良川左岸では、土砂投入により、汀線が前進している。

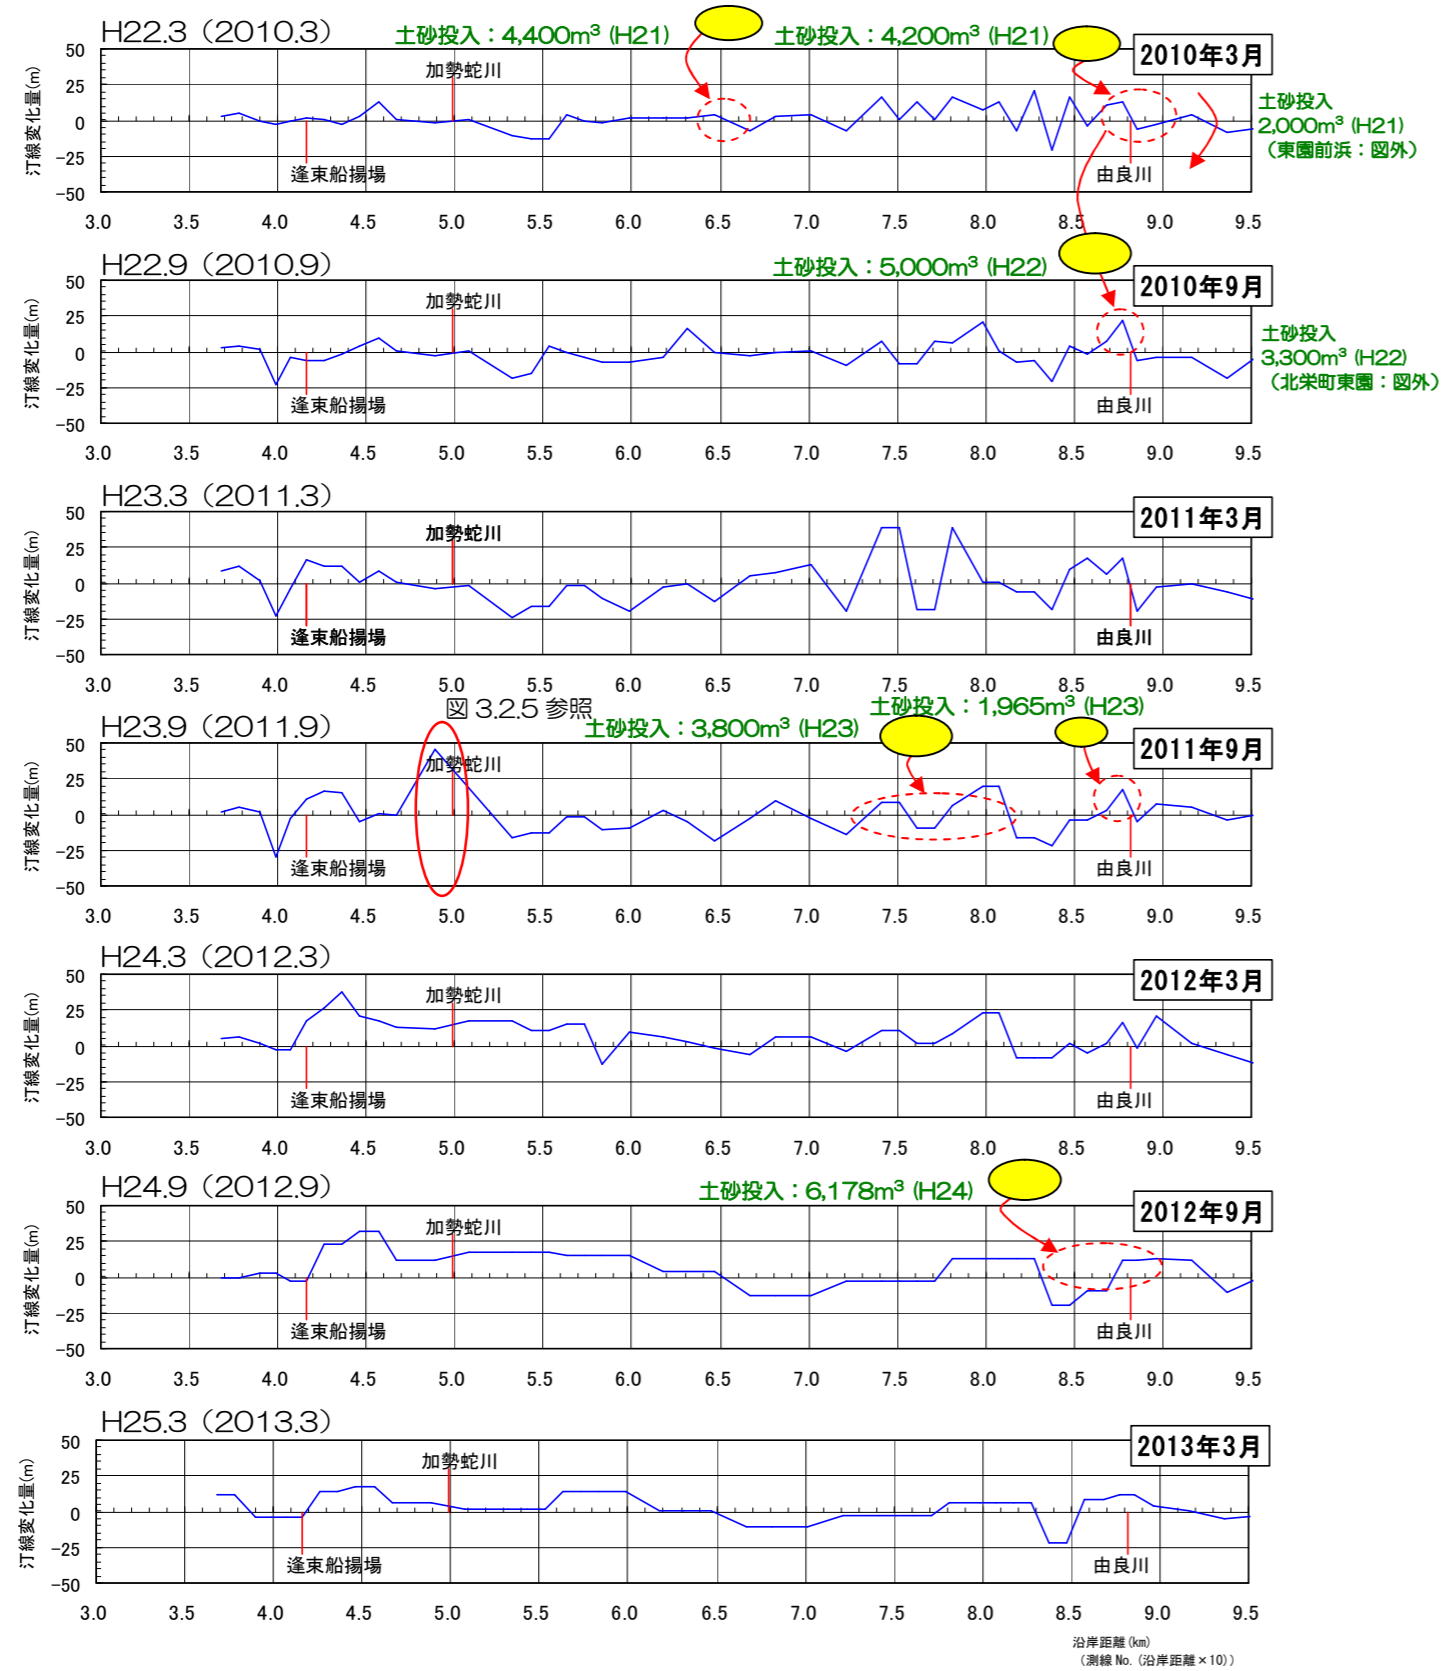
図 3.2.8 由良川左岸地区における汀線の経年変化状況 (平成 21 年 9 月汀線基準)

由良川河口などの土砂投入箇所では、汀線前進、堆積傾向を示しているが、土砂が西側に移動していることから、由良川左岸から加勢蛇川区間では侵食傾向となっている。

今後も、測量等による海岸侵食に関するモニタリングと土砂投入等による対策を実施していく必要がある。

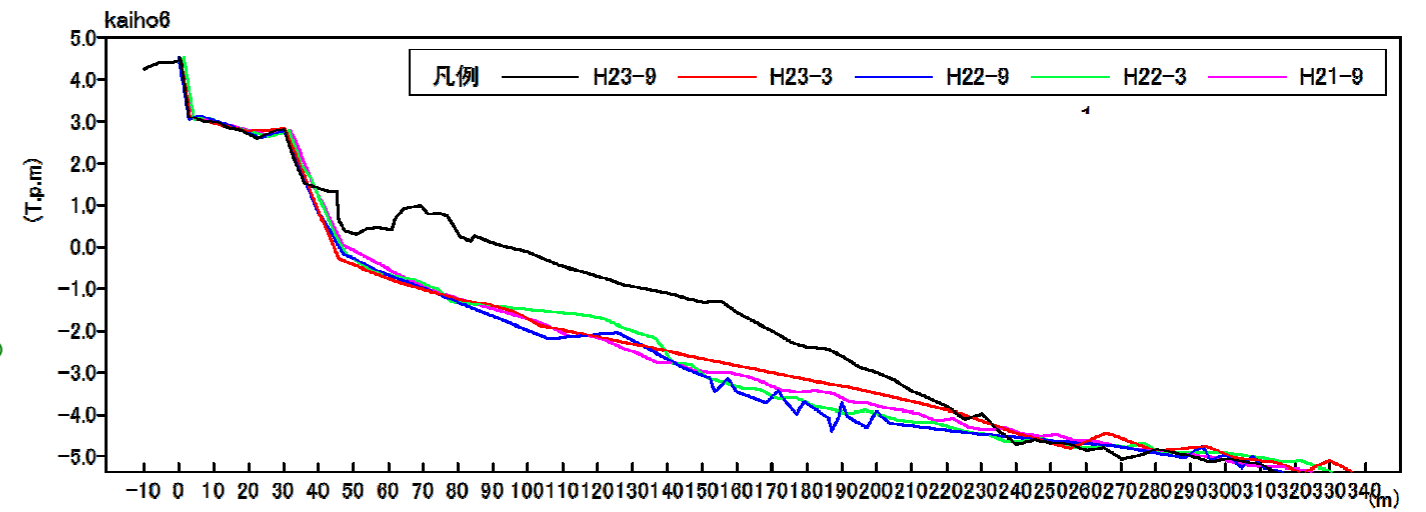
図 3.2.6 加勢蛇川左岸の横断面図

加勢蛇川では、平成23年9月の台風12号による影響により、極端な土砂堆積が生じており、局所的な変動が生じやすい区間と言える。
