岩美海岸浜崖後退抑止工検討会

陸上地区
説明資料

平成 29 年 8 月 21 日

鳥取県

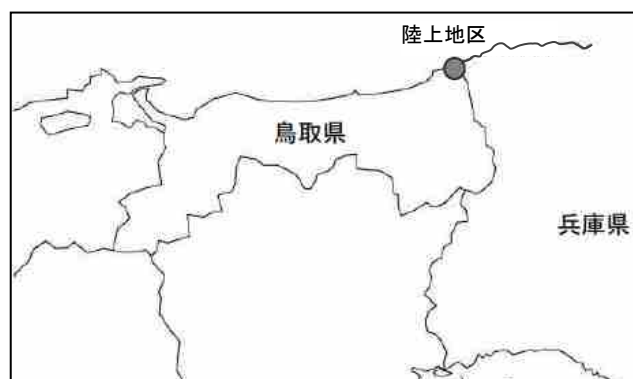
図 1-1 陸上地区における現状（被災・対策実施状況、空中写真：H25 撮影）

- ・陸上地区は、陸上鼻（東側）と羽尾鼻（西側）に挟まれた約 2.5km のポケットビーチであり、山陰海岸国立公園に位置し、美しい砂浜を有する貴重な自然海岸である。
- ・観光や海水浴で多くの人に利用されるなど当該地域の中心的な存在であり、地元ニーズでもある「これまでの自然豊かで貴重な海岸景観を今後も保全していくこと」が必要となり、景観が悪化するような構造物の設置などによらない対策を実施していく必要がある。
- ・近年、東浜地区では、高波浪の襲来の影響などにより、砂浜が前進や後退を繰り返しており、毎年のように浜崖が形成されるなどの侵食被害が発生している。
- ・海岸侵食への対応として、海水浴シーズン前に、サンドリサイクルによる養浜が実施されている。平成 27～29 年には、過去に沖合投棄した土砂量を沿岸部に海上投入する事業を実施している。
- ・施設による対応として、平成 16～17 年に潜り突堤を設置している。近年では、高波浪後に浜崖が形成された箇所に大型土嚢を設置して浜崖の後退を抑止する対策を実施している。

- : 浜崖発生^{※1}
- : サンドリサイクル実施^{※2}
- : 大型土嚢(耐候性)設置^{※2}

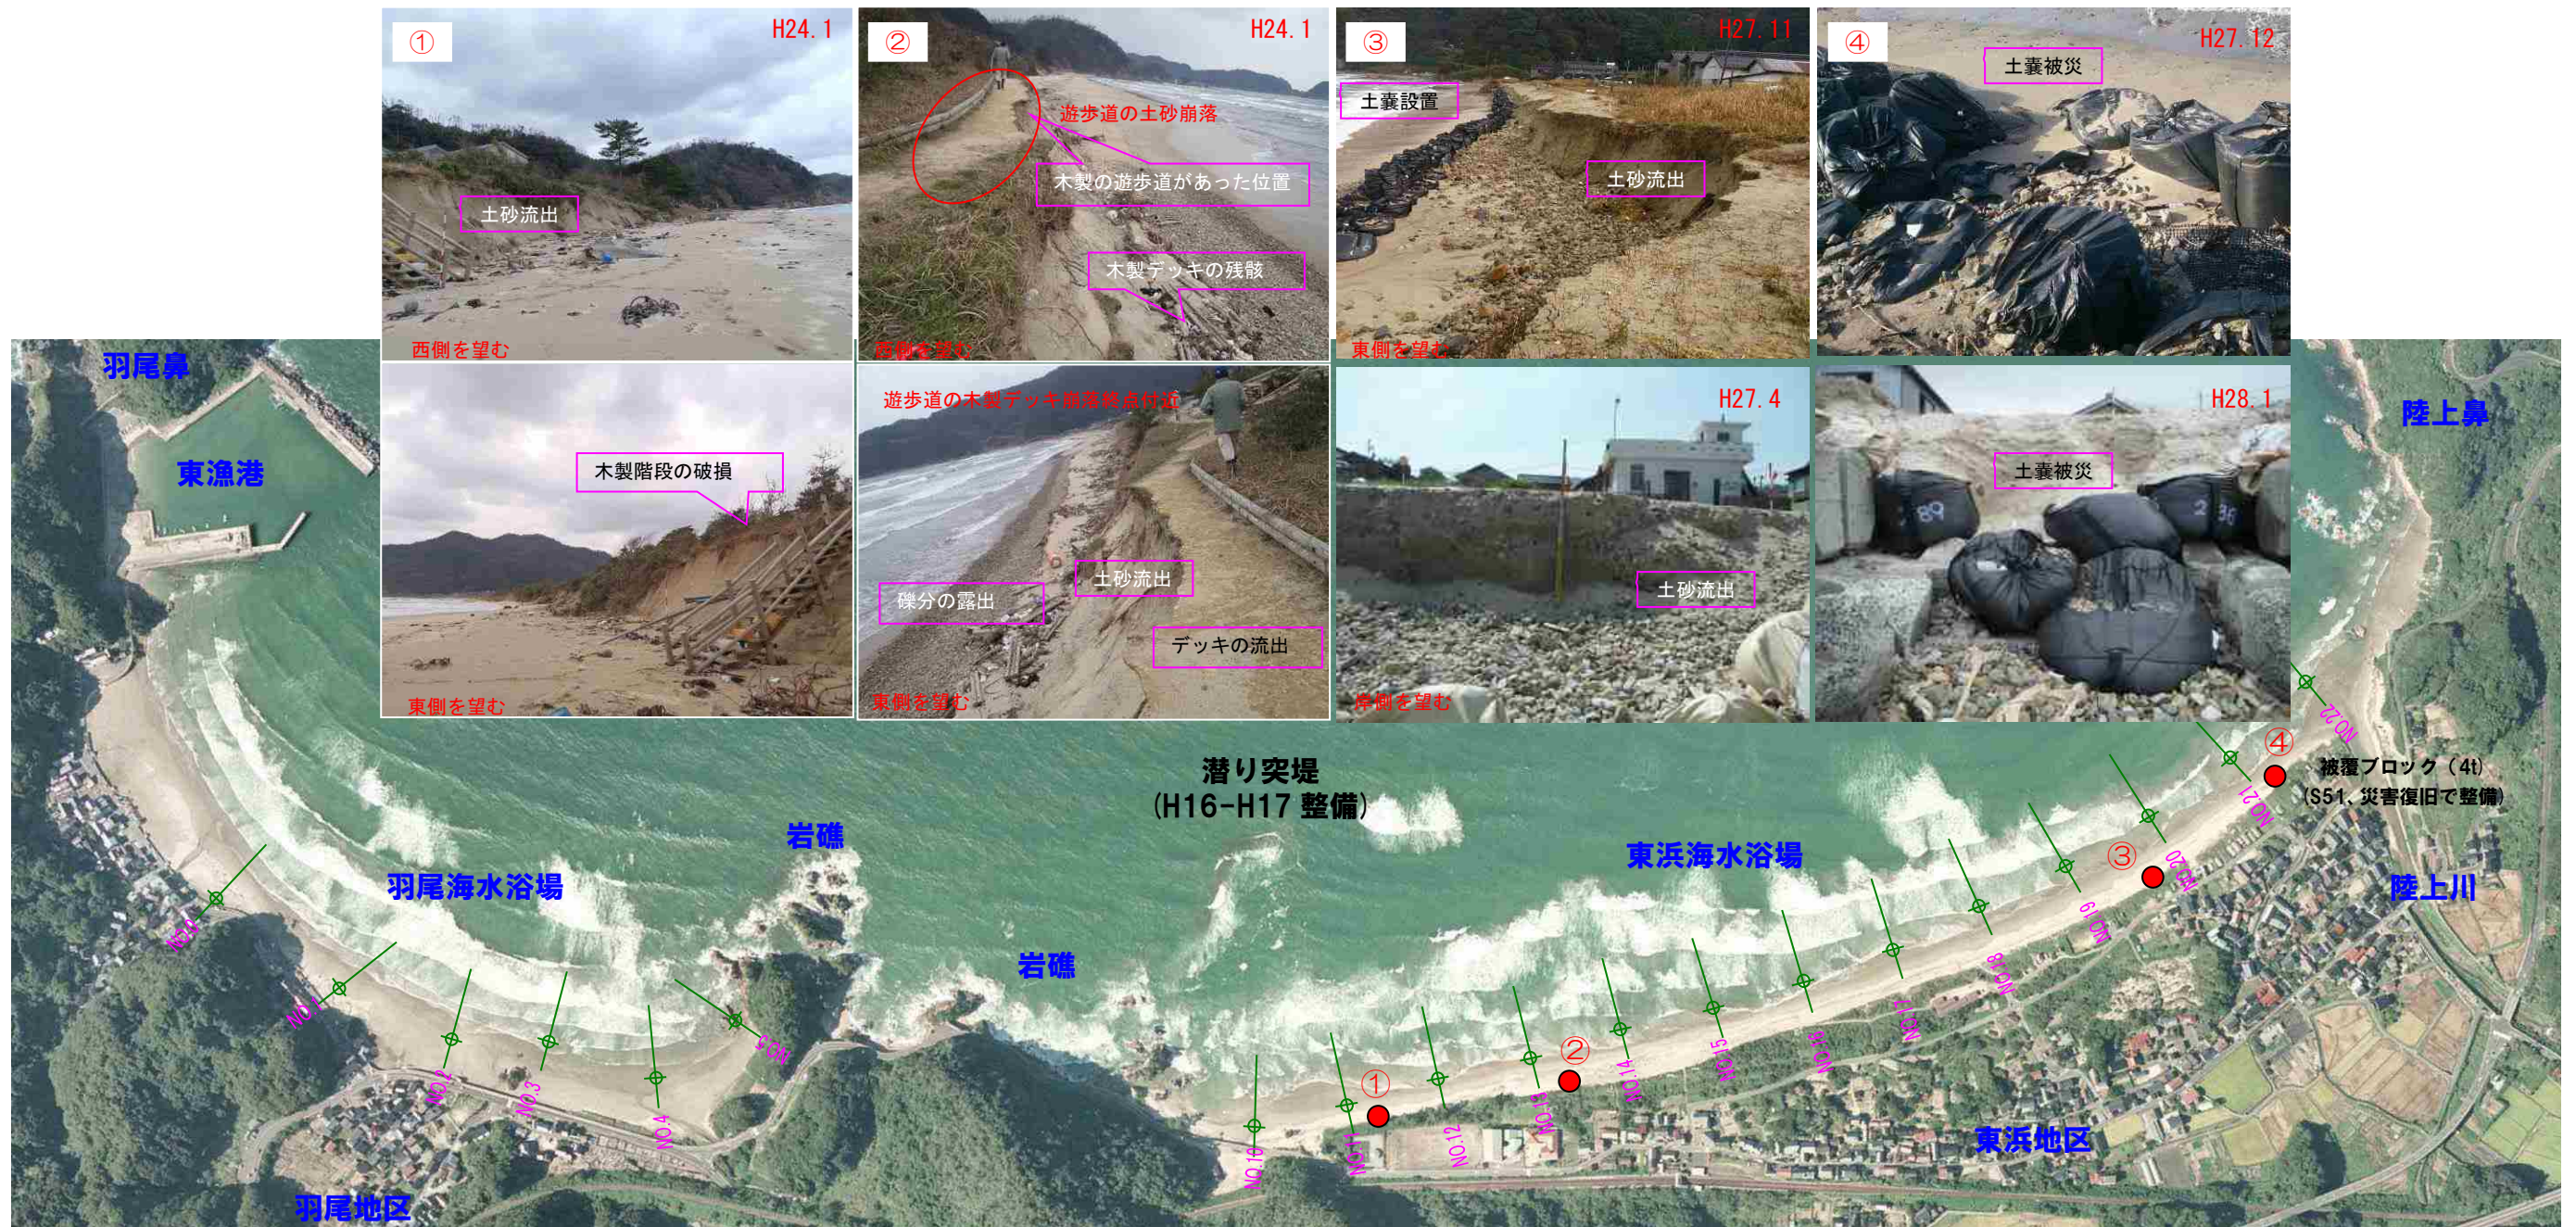
図 1-2 陸上地区における現状（被災・対策実施状況、空中写真：H25 撮影）

- ・ 冬季の高波浪等によって、海岸背後地における施設被災（遊歩道等）や家屋等に被害を及ぼす恐れのある大規模な浜崖が発生している。
- ・ 浜崖の発生、進行に伴って、遊歩道や階段等の直接的な施設被災や海辺へのアクセス阻害などが生じ、安全・安心な海岸利用が損なわれる事象が発生している。
- ・ 浜崖、また応急対策として浜崖前面に設置している土嚢の露出など、美しい自然景観が損なわれる事象が発生している。
- ・ 浜崖後退抑止のために応急的に設置した土嚢が度々被災（沈下、散乱、流出等）しており、毎年実施している養浜と合わせて、コストや手間等の維持管理面の課題がある。

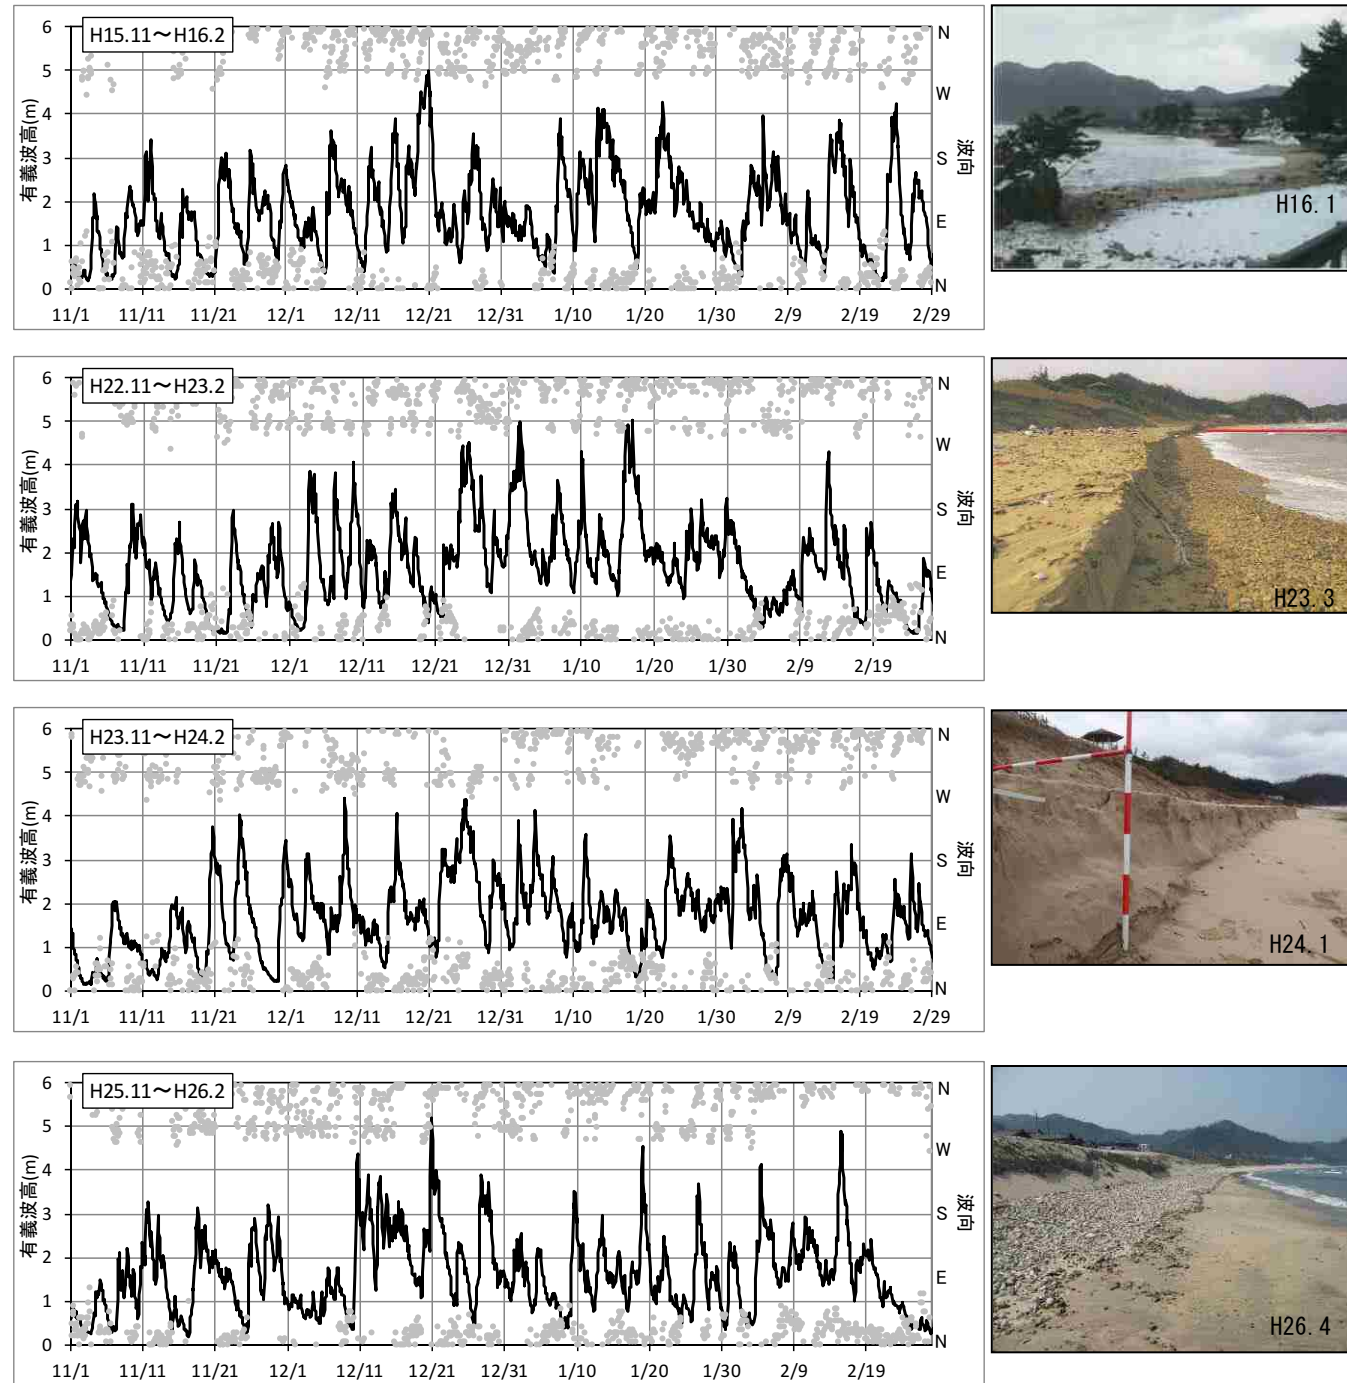
図 2-1 冬季風浪による浜崖発生時の波浪状況 (ナウファス鳥取港データ)

- ・ 冬季風浪によって浜崖が発生した期間では、夏季に汀線付近に発生した小規模な浜崖に比べ、高波浪の状態が継続して発生している(波の総エネルギーが高い)。
- ・ このような背後の家屋等に被害を及ぼす恐れのある浜崖の後退抑止を対象とする。

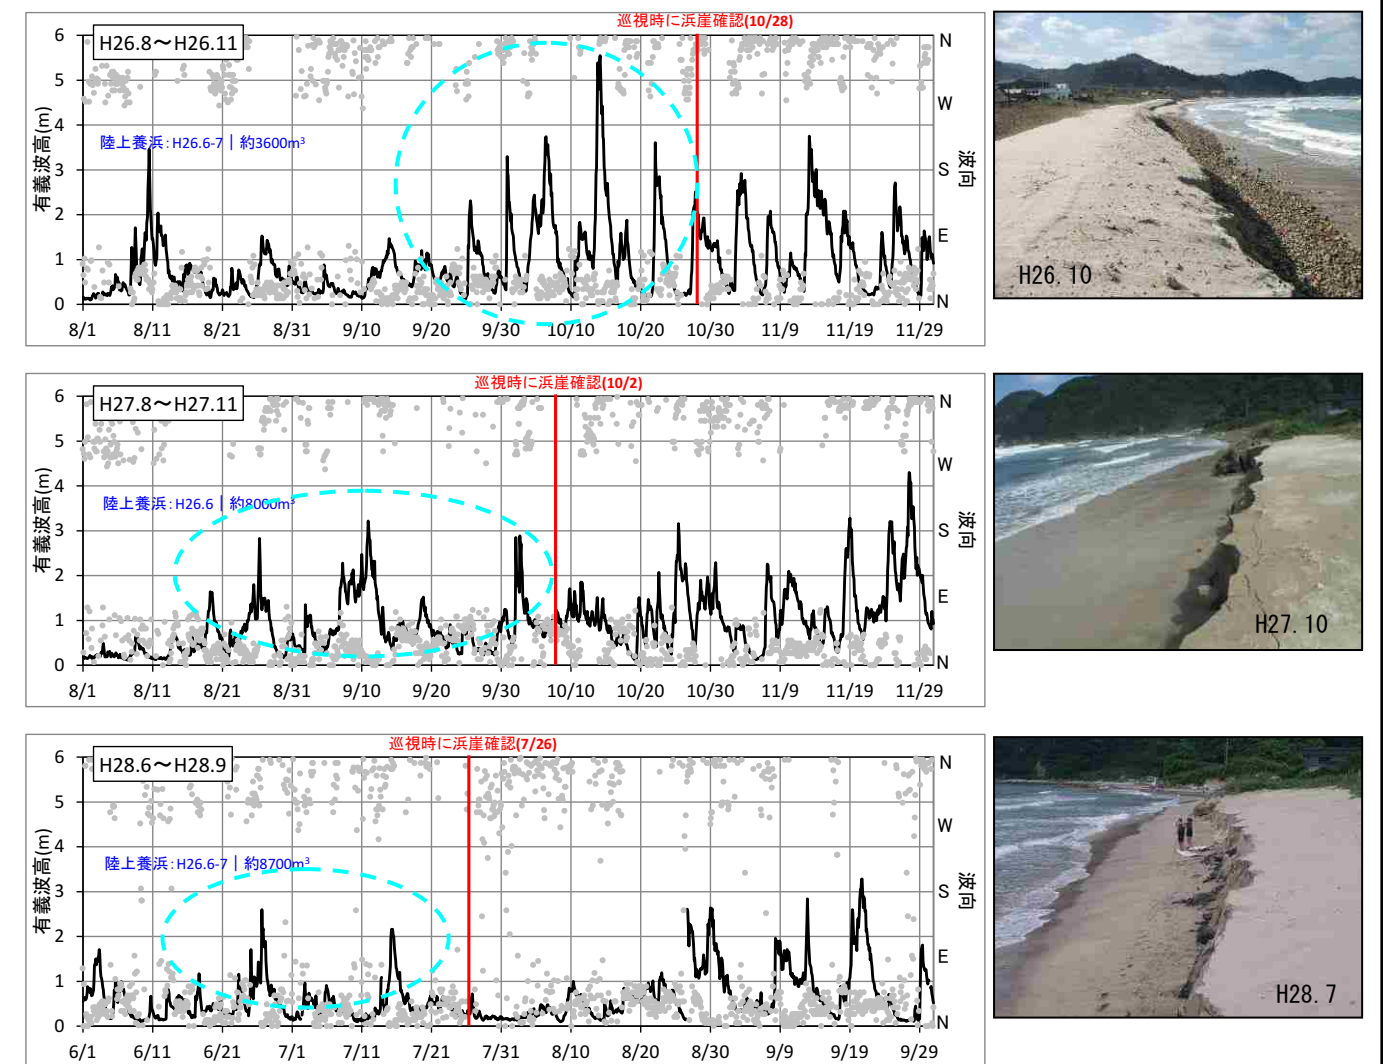
図 2-2 夏季に汀線付近に発生する小規模な浜崖発生時の波浪状況 (ナウファス鳥取港データ)

- ・ 海水浴シーズン前にサンドリサイクルによる養浜が実施された後、台風等の高波浪(冬季風浪に比べ高波浪の継続時間が短い)によって、汀線付近に小規模な浜崖が発生する。
- ・ このような小規模な浜崖については、後退抑止の対象としない。

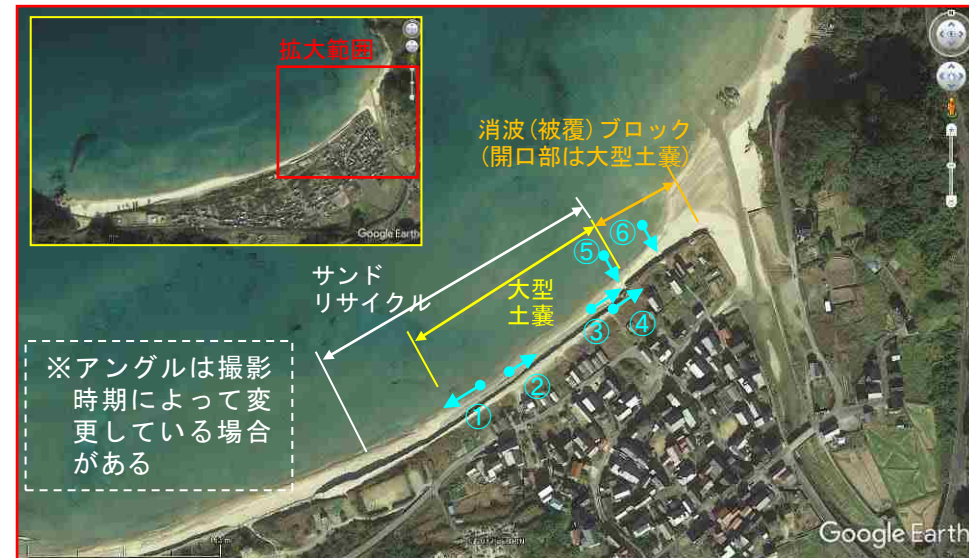
図 2-3 巡視写真の主な撮影位置およびアングル

陸上地区では、鳥取県土整備事務所により不定期で巡視（H25年12月3日～H29年6月23日）が行われ、サンドリサイクルによる投入砂の流出状況、浜崖発生状況、土嚢や消波（被覆）ブロックの被災（破損・流出）状況等の写真が撮影されている。ここでは、その写真を用いて、浜崖の形成、施設による浜崖抑制効果、施設の被災状況等について、外力等と関連付けながら定性的に把握する。巡視時に撮影された主なアングルを図2-3に示す。主に、浜崖の形成、土嚢・ブロックの状況に着目した写真となっている。なお、参考資料に示すが、H29年からCCTVによるモニタリングも行っている。

<p>アングル① (浜崖・土嚢の状況を把握) (土嚢はH27.12頃の設置)</p>	<p>アングル② (浜崖・土嚢の状況を把握) (土嚢はH27.12頃の設置)</p>	<p>アングル③ (ブロック・土嚢の状況を把握) (土嚢はH27.12頃の設置)</p>
<p>アングル④ (ブロックの状況を把握) ※撮影している場合が少ない</p>	<p>アングル⑤ (土嚢の状況を把握)</p>	<p>アングル⑥ (土嚢の状況を把握)</p>

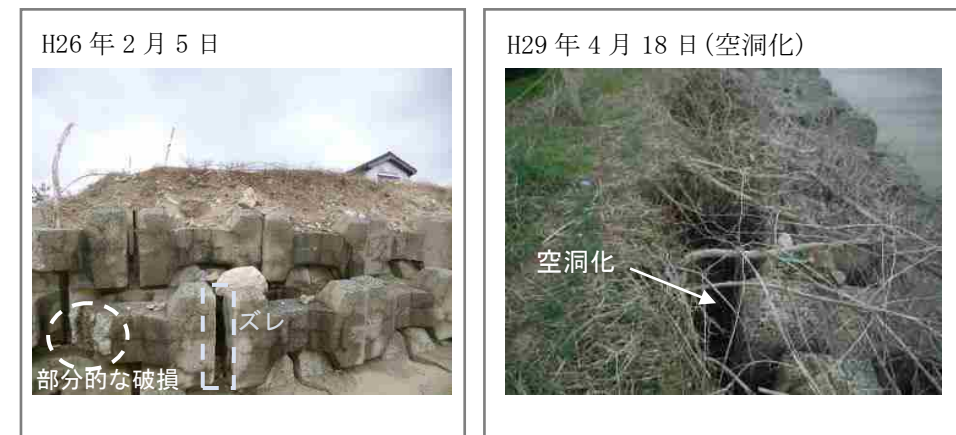
図 2-7 消波（被覆）ブロックのズレ、空洞化の状況（アングル④）

図 2-7 に示すように部分的なブロックのズレや端部の破損等が見られるものの、巡視期間中に顕著な移動・転倒は見られなかった。施設台帳より昭和 51 年に整備されたとされており、波浪に対する安定性は、ブロックの重量（4t）およびかみ合わせによって確保されている。ただし、継続的な波浪により空洞化が生じており、利用面での安全性に危険がある。

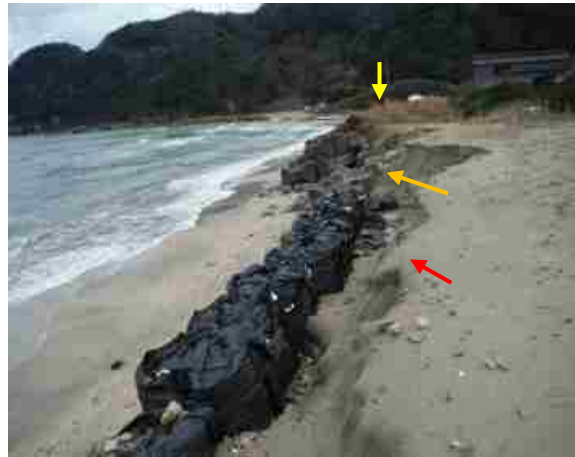
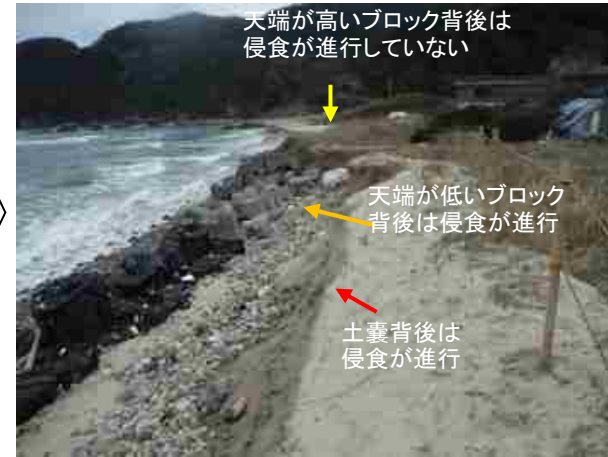
図 2-8 消波(被覆)ブロックと大型土嚢の背後の侵食状況（アングル②）

最も浜崖抑制効果が見られたのは、消波(被覆)ブロックの区間である。図 2-8 ではブロックと大型土嚢の区間が撮影されており、天端が高いブロック背後（図 2-8 の黄色矢印）では侵食がほとんど生じていないが、天端が低いブロック（図 2-8 の橙色矢印）と大型土嚢背後（図 2-8 の赤色矢印）では背後の侵食が生じている。

したがって、浜崖抑制効果（背後地盤の侵食抑制効果）は、施設の構造（ブロック：透過、大型土嚢：不透過）よりも、天端高が高い方がより顕著な効果を期待できるとわかった。

さらに、注目すべきは、施設の天端高が浜崖の高さよりも低ければ、異形ブロックもサンドパックも背後の侵食が生じている。つまり、図 2-8 の現地写真から示したように、施設背後の浜崖の発生・進行は、施設の天端高が大きく影響することが既往の水理模型実験からも推察できた。

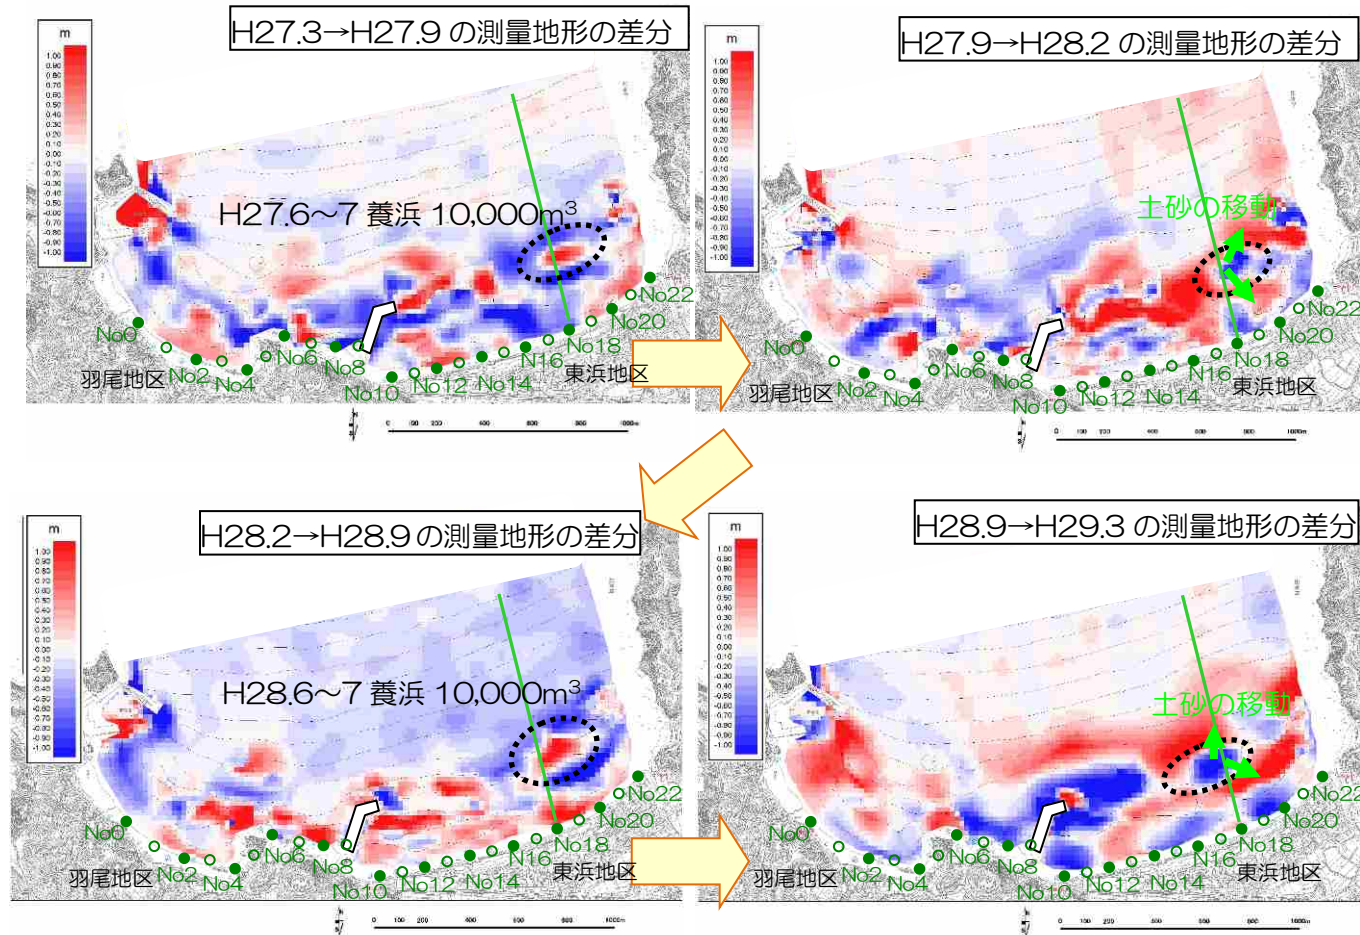
図 3-1 サンドリサイクル（海上投入）実施前後の地形変動量コンター図

- ・平成 27～29 年に、過去に沖合投棄した土砂量を沿岸部に海上投入する事業が実施されている。
- ・サンドリサイクル（海上投入）後には、投入箇所周辺で堆積する状況が確認される（養浜砂が移動していると想定される）。また、投入箇所が含まれる領域 V において土砂量が増加する状況が確認される。

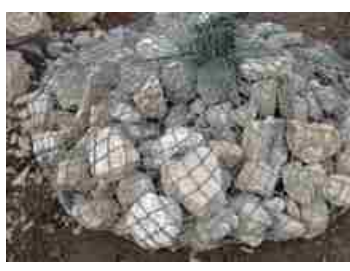
表 4-2 対策工法の一次選定 (1/2)

項目	既存の対策工			新たな対策工		参考	
	土砂投入（陸上） （サンドリサイクル・養浜）	大型土嚢+土砂投入	消波（被覆）ブロック	サンドパック+土砂投入	袋詰め玉石+土砂投入	沖合消波施設+土砂投入 （人工リーフ・離岸堤）	
基本事項	写真

断面図	 	 	 	 	 	 
現地対応策の評価項目	浜崖抑制機能	◎ ・浜崖発生部へのサンドリサイクルにより浜崖が補修できる	△ ・土嚢の天端高程度までは、背後地の侵食が抑制できる ・天端高を高くすれば浜崖抑制機能が上がるが、安定性が低いと高く積み上げると被災しやすい	○ ・天端高が背後地盤高程度のため、背後の侵食が顕著に抑制できる ・天端高の調整により、浜崖抑制効果の調整が可能	○ ・施設天端高程度までは背後地の侵食が抑制できる ・天端の高さの設定により、浜崖抑制効果の調整可能	○ ・サンドパックと同様	△ ・直接的に浜崖を抑制するのではなく、波浪を低減させることで浜崖抑制ができる ・構造物設置による周辺への影響が懸念される
	安定性（波浪）	× ・6月にサンドリサイクルした土砂が冬季風浪前に流出し浜崖が発生（ただし、東浜地区全体の侵食対策には寄与）	△ ・巡視期間中に、高波浪による移動・流出が生じている	○ ・高波浪の波浪に対する安定性（設計外力不明） ・巡視期間中に、波浪による移動・転倒が生じていない。	○ ・質量が大きいため、安定性が高い	○ ・サンドパックと同様	○ ・計画波程度の波浪に対する安定性を有する
	耐久性（耐用年数）	— （施設でないため対象外）	△ ・仮設構造物であり、1～3年程度	◎ ・コンクリート構造物のため50年程度 ・現地実績では40年程度残存（S51整備）	○ ・現地の耐候性・耐摩耗性に対して、10年程度の強度を確保	△ ・現地の耐候性・耐摩耗性に対して、どの程度の強度を有するかが不明	◎ ・コンクリート構造物のため50年程度
	維持管理	× ・毎年、浜崖の発生等の侵食が生じているため、継続的かつ高頻度で砂の投入が必要	× ・安定性が低いため、高い頻度で損傷・流出した土嚢の取り換え・追加設置が必要	△ ・浜幅が狭いため、発生頻度は低いものの、巡視期間中に空洞化が見られ、砂の充填が必要	△ ・袋材損傷部の補修、砂の充填等が必要	△ ・袋材損傷部の補修、砂の充填等が必要	△ ・発生頻度は低いと想定されるが、高波浪によるブロックの移動・散乱が生じる可能性

安全性（利用）	○ ・吸出しや陥没により人が落ち込む可能性は低い	○ ・吸出しや陥没により人が落ち込む可能性は低い	× ・吸出しや陥没により人が落ち込む可能性がある ・転倒時に接触すると負傷する恐れがある	○ ・吸出しや陥没により人が落ち込む可能性は低い ・中詰材が砂のため、転倒しても負傷する恐れが低い	△ ・吸出しや陥没により人が落ち込む可能性は低い ・中詰材が礫のため、転倒時に負傷する恐れがある	△ ・サーフィン等の沖合の利用に接触すると負傷する恐れがある
	景観	◎ ・当海岸に存在する砂を投入するため、自然景観を阻害しない	△ ・施設が黒色で砂色と異なるため、景観が悪化	× ・コンクリートの露出によって景観が悪化	○ ・袋材を砂に近い色とすることで、砂浜に近い色にできる	△ ・袋材および礫が露出すると景観が悪化	○ ・水没施設のため景観を阻害しない（人工リーフの場合）

砂浜が回復した 場合の撤去の容易さ	◎ ・施設でないため撤去する必 要がない	◎ ・砂浜海岸のため、中詰材を砂 浜の一部として利用可能	× ・期待する効果が得られない場合 に撤去が困難	◎ ・砂浜海岸のため、中詰材を砂浜 の一部として利用可能	△ ・細砂で構成された砂浜海岸であ るため、中詰材の礫を砂浜に残 すことが困難(利用阻害)	× ・期待する効果が得られない場合 に撤去が困難
評価	△ ・良好な景観となる。 ・土砂投入しても、高波浪に 対する安定性が低く、浜崖 が発生・進行する。 ・高頻度の土砂投入が必要と なる	△ ・土嚢が高波浪で流出するうえ、 仮設構造物のため耐久性が低 い ・袋材が景観を悪化する	× ・現地にある既存施設より、最も 浜崖抑制効果が期待できる ・コンクリートによる景観の悪化、 利用者の安全性に課題がある ・期待する効果が得られない場合 に撤去が困難	◎ ・浜崖抑制効果、安定性、耐久性、 安全性、景観など、他の工法と 比べ多くの項目を満足可能。 ・陸上地区で特に重要な景観面も 満足できる ・留意事項として袋材が重機利用 時に破損するおそれがある(施 設位置がわかる目印の設置、土 砂投入時の敷鉄板などで対応 可能)	△ ・大型土嚢よりも安定性・耐久性 に優れるが、十分な安定性・耐 久性を有しているかが不明であ り、袋材が被災した場合は中詰 材の礫が散乱する恐れがある ・袋材および中詰の礫が景観を悪 化	× ・施設が高価である。 ・構造物設置による周辺への影響 が懸念され、期待する効果が得 られない場合に撤去が困難

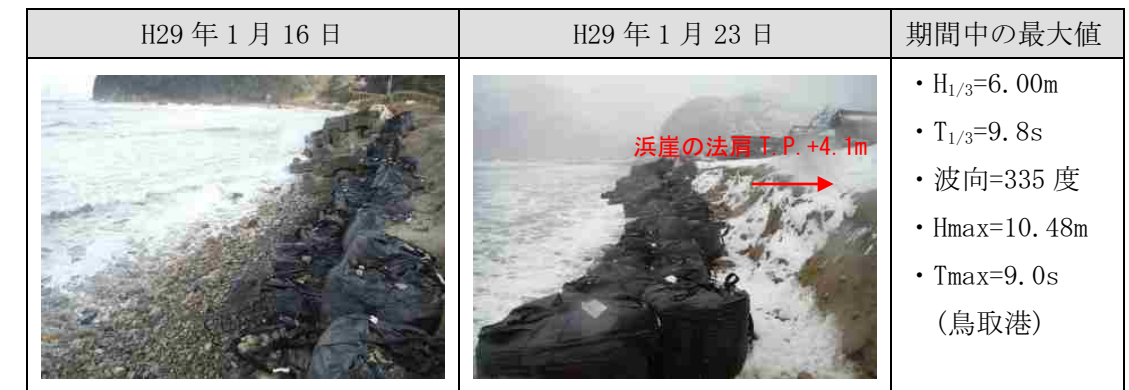
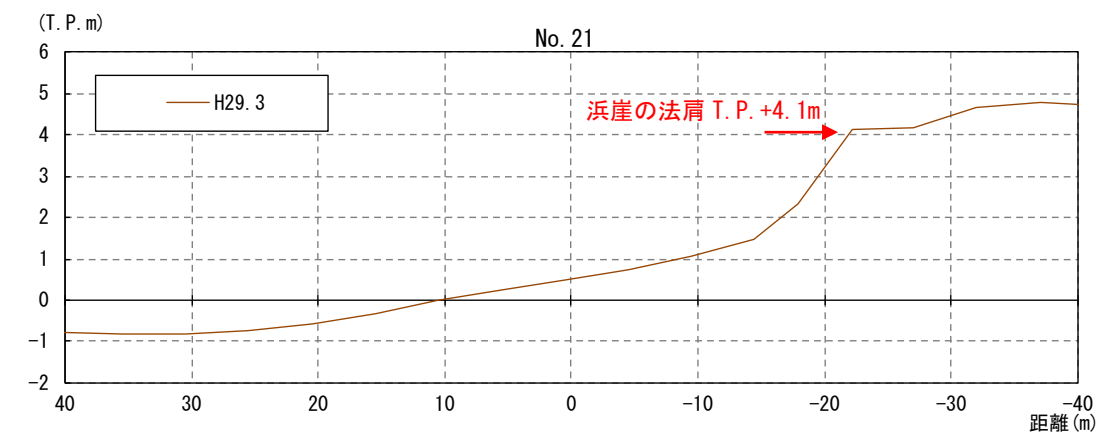
図 4-4 浜崖の発生状況から概略推定した波のうちあげ高 (遡上高)

図 4-4 に示す現地の定点写真、測量等から概略判断すると、波高 6m (参考：10 年確率波浪 $H_0=7.2\text{m}$) において、T.P.+4m 程度までは波の遡上 (うちあげ高) が確認できたため、サンドバックの天端高の上限は、T.P.+4m 程度 (現地海岸の浜崖の天端高程度) とする。

図 4-4 は浜崖の発生状況の写真と測量データ (写真と近い時期) であり、H29 年 1 月 16 日から 23 日にかけて、大型土嚢背後の地形が侵食され、浜崖が進行している。この期間の波浪は最大の有義波高で 6.00m (鳥取港) であり、浜崖の法肩よりうちあげ高は T.P.+4.1m 程度 (浜崖法肩) には達していると推測される。

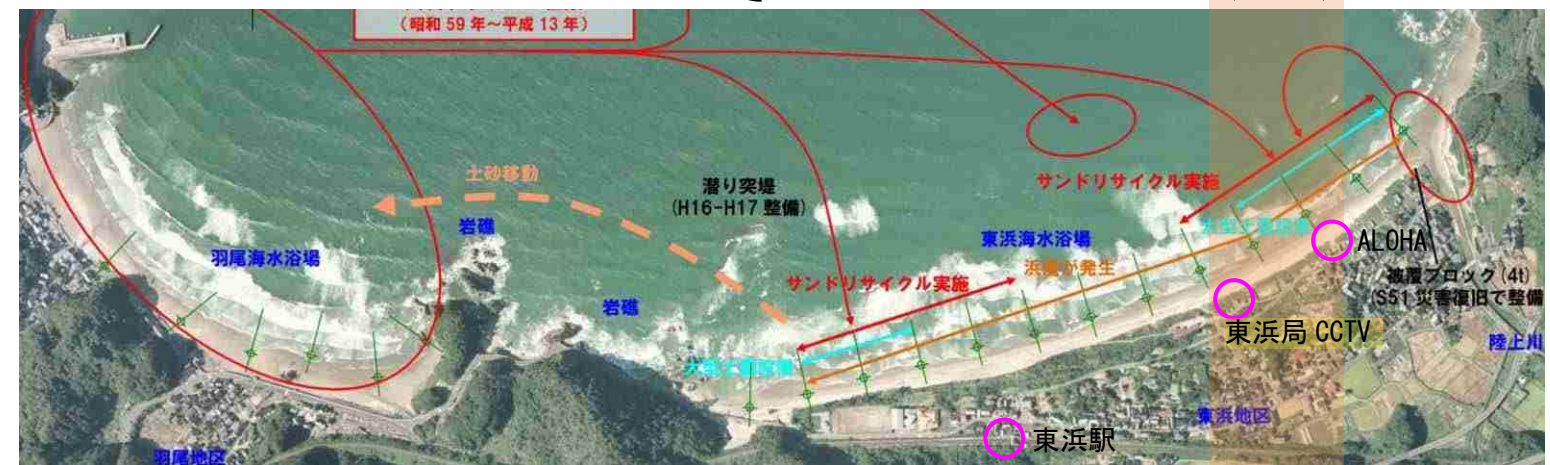
図 5-2 陸上地区における汀線変化特性の整理

表 5-2 に想定した試験施工範囲・地点について比較した結果を示す。陸上地区において波浪来襲状況、被災状況と対策、汀線変化状況を整理したものを図 5-2 に示す。CCTV 画像の撮影地点・アングル例は図 5-3 のとおりであり、2 台の CCTV により監視が行われている。これらを踏まえると、監視範囲は図 5-3 の黄色矢印の範囲内に限定することができる。

— : 浜崖発生※1
 — : サンドリサイクル実施※2
 — : 大型土嚢(耐候性)設置※2

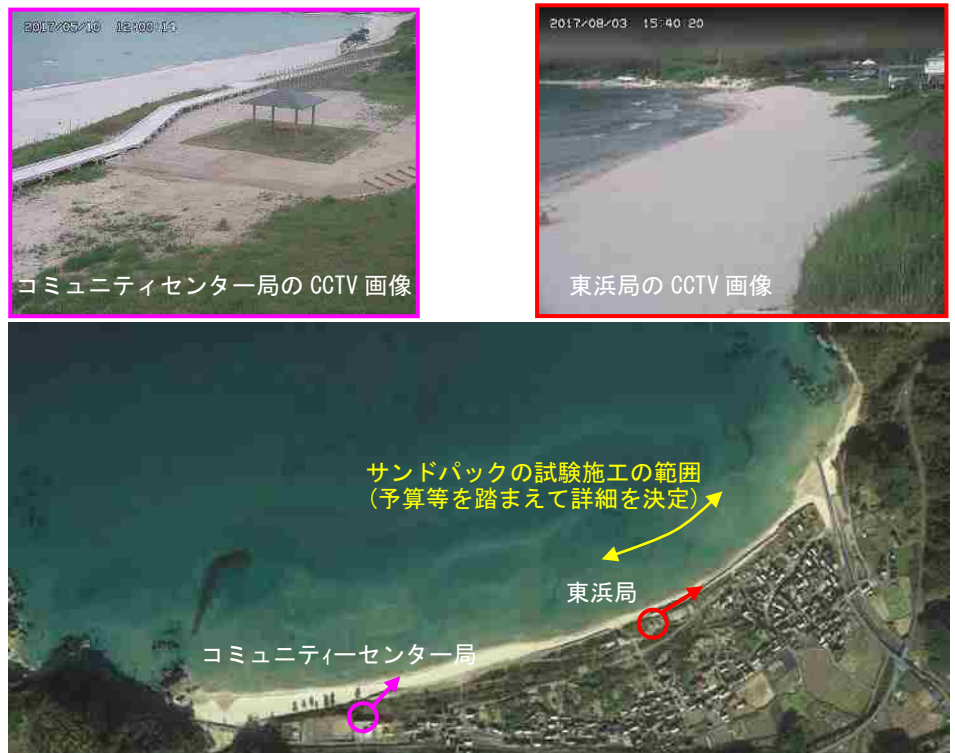
図 5-3 CCTV の撮影地点・撮影画像 (アングルの変更、拡大・縮小は可能)

現状において浜崖の発生が確認されており、かつ、CCTV によって監視が可能な地点 No. 3 とする。詳細な区間・延長は、費用等を勘案して決定する必要がある。

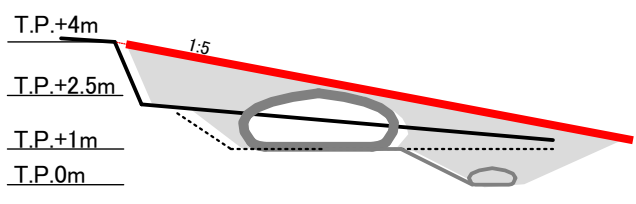
養浜ケース	対策案	浜崖抑制効果	安定性	景観	費用	試験施工での把握事項	事務局案
①	<p>サンドパックを覆うように土砂を投入</p>

<p>○浜崖を養浜砂で覆うため、浜崖に対しては効果がある。</p>	<p>△試験施工時期は9月から11月末までの間となり、その後すぐに冬季風浪が来襲してサンドパック前面の養浜砂はすべて流出してしまう可能性が高い。</p>	<p>・投入直後は、景観が良好となる。ただし、その状態を継続させることは困難と想定される。 ・サンドパックによる越波対策が上手くいけば、背面の養浜砂は維持される可能性がある。</p>	<p>△養浜量が多くなり、費用が高くなる。 △サンドパック前面の養浜砂は流出する可能性が高く、無駄な投資となる可能性が高い。</p>	<p>・サンドパックの常時の状況から安定性を確認する。</p>	—
②	<p>サンドパック前面の養浜は流出する可能性が高いことからサンドパック背面（サンドパックと浜崖の間）へ投入 アンカーチューブは埋戻し</p>

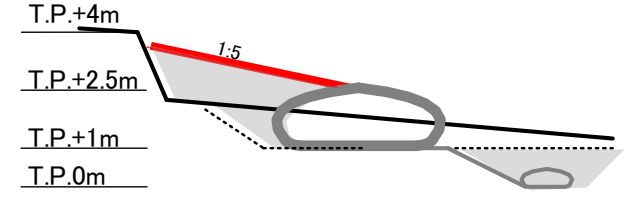
<p>○浜崖を養浜砂で覆うため、浜崖に対しては効果がある。</p>	<p>・サンドパックによる越波対策が上手くいけば、背面の養浜砂は維持される可能性がある。</p>	<p>・サンドパックによる越波対策が上手くいけば、背面の景観は維持される可能性がある。</p>	<p>○浜崖対策として必要最低限の養浜となる。</p>	<p>・冬季風浪に対するサンドパックの養浜砂流出防止の効果を確認する。 ・越波または打ち上げた波が、サンドパック天端から背後に回った時の状況を確認する。</p>	○
③	<p>土砂を投入しない（サンドパックが露出した状態） アンカーチューブは埋戻し</p>

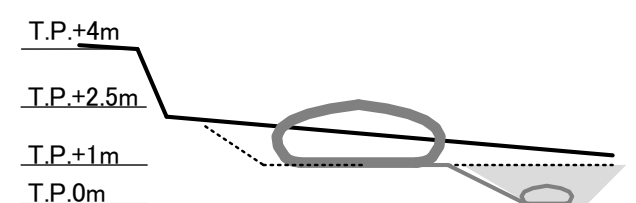
<p>△常時、露出した状態となるため、浜崖に対する効果はサンドパックのみとなる。</p>	—	<p>△サンドパックが完全に露出した状態となる。</p>	<p>○養浜費用はなし</p>	<p>・サンドパックの高波浪後の露出した、より厳しい条件での状況から安定性を確認する。 ・越波または打ち上げた波が、サンドパック天端から背後に回った時の状況を確認する。</p>	—

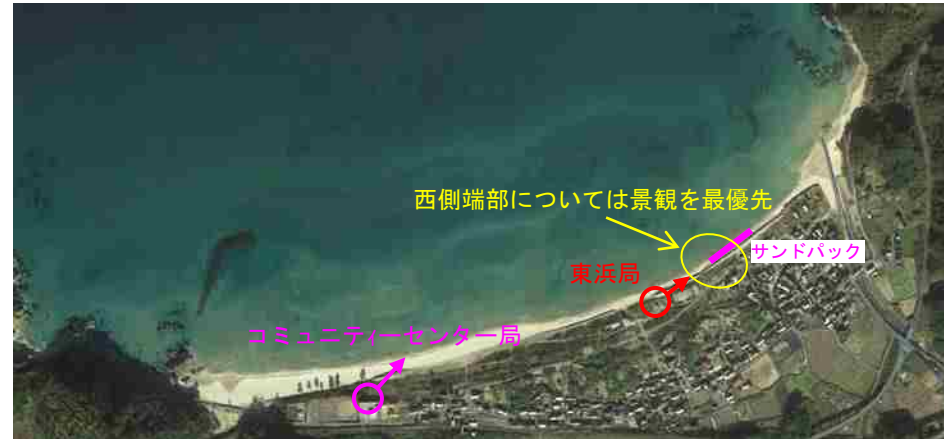
図 5-4 景観を考慮するサンドパック端部処理の位置

- ・トワイライトエクスプレス瑞風等による観光客対策として西側の端部一カ所は、景観（色味）を最優先としてミニサンドパック工法（図 5-6、図 5-7）
- ・遠景となる箇所は袋詰砂工法により端部処理（図 5-8、図 5-9 参照）

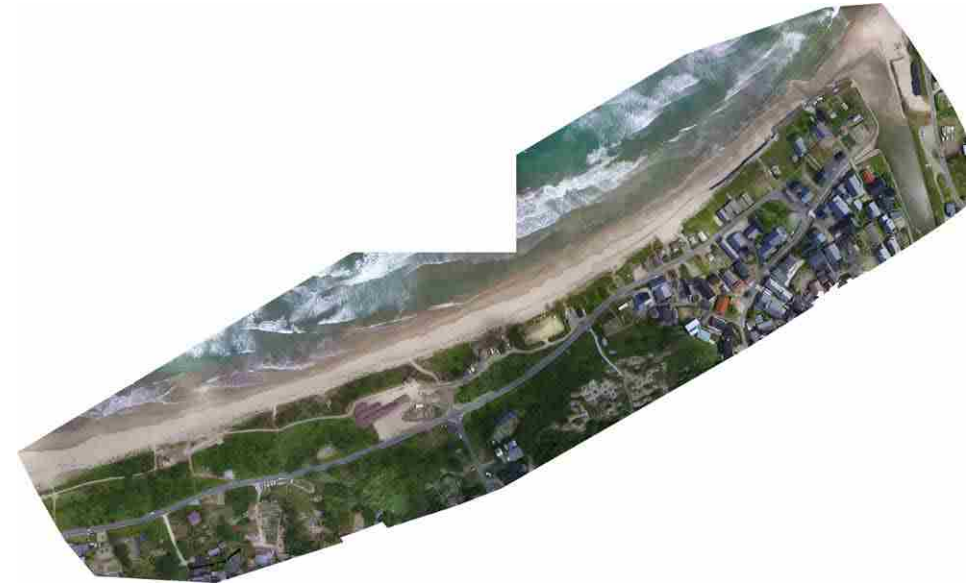
図 7-2 UAV 撮影例

- 定点写真撮影（巡視時）：2回程度/月、高波浪来襲後（図 7-1(A)）
（※定点写真撮影等の撮影箇所については、サンドパック施工完了後に設定）
- 東浜局 CCTV による撮影：毎時（図 7-1(B)）
- UAV による空中写真撮影：設置直後、越冬後（図 7-2）
- 測量：設置直後、越冬後、必要に応じて高波浪来襲後（図 7-3）
従来の定期測量の測線（測点 No. 20）：定期的なモニタリングを継続することで、従来からの地形変化と合わせ試験施工による地形変化を把握
新たな測線の追加：断面 No. 1 と断面 No. 2 それぞれの区間中央に新たな測線を設け、特に、試験施工時のサンドパック前面の洗掘状況を詳細に把握
- アンケート・ヒアリング調査：地域住民にアンケート若しくはヒアリングを実施して、サンドパックの効果や影響を把握

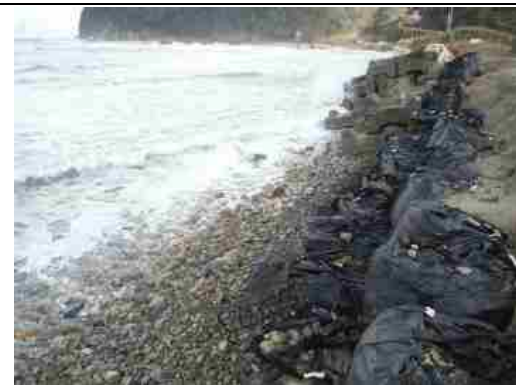
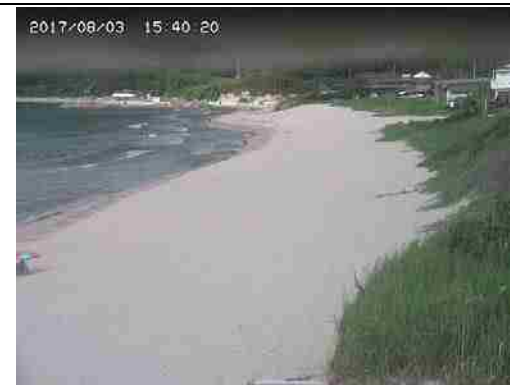
図 7-1 定点写真、CCTV の撮影例

(A) 定点写真撮影例

(B) CCTV 撮影例（東浜局）
