岩美海岸浜崖後退抑止工検討会

陸上地区

参考資料

# 岩美海岸浜崖後退抑止工検討会 陸上地区 参考資料

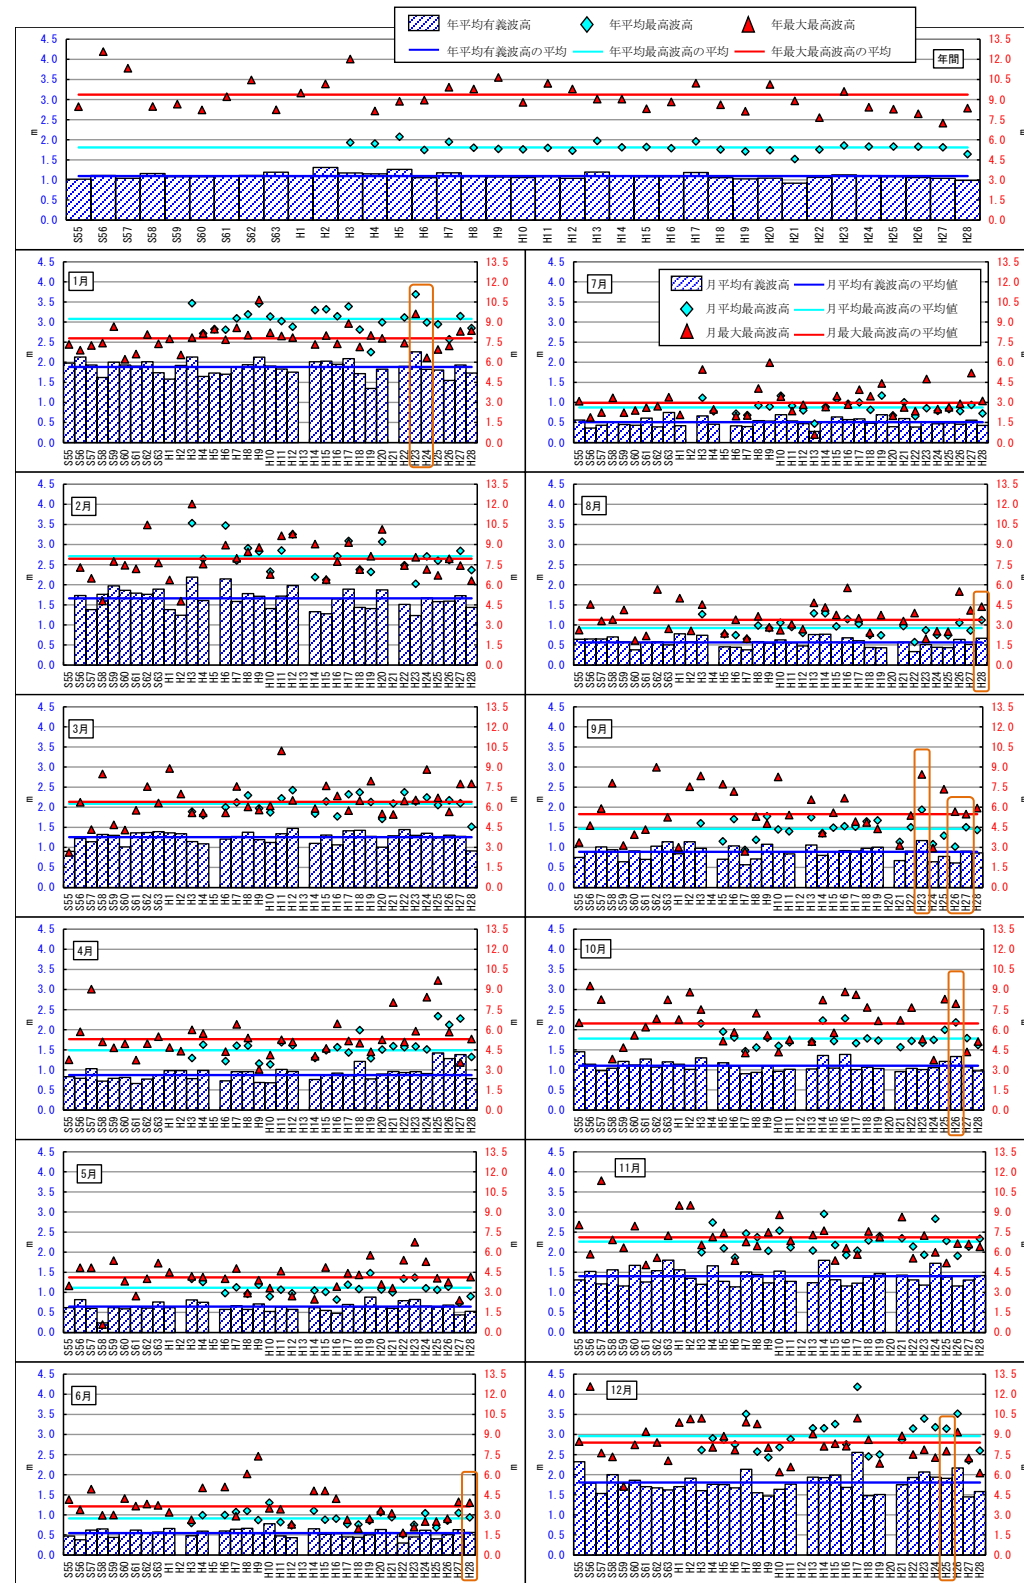
図 1-1 波高の経年変化（左図）と波向の頻度分布の経年変化（右図）（ナウファス鳥取港データ）

- ・年平均有義波高は、大きな変動はなく、概ね 1.1m 程度である。
- ・過去に被災が発生した平成 23 年（1 月、9 月）は、平年よりも波高が大きい（突発的な外力が発生）。その他の浜崖が発生した年月の波高は、平年と大きく変わらない（平年並みの外力が発生）。
- ・波向きは、年間を通して NNW～NNE 方向が卓越し、秋季・冬季は NNW 方向、春季・夏季は NNE 方向の発生頻度が比較的高くなる。

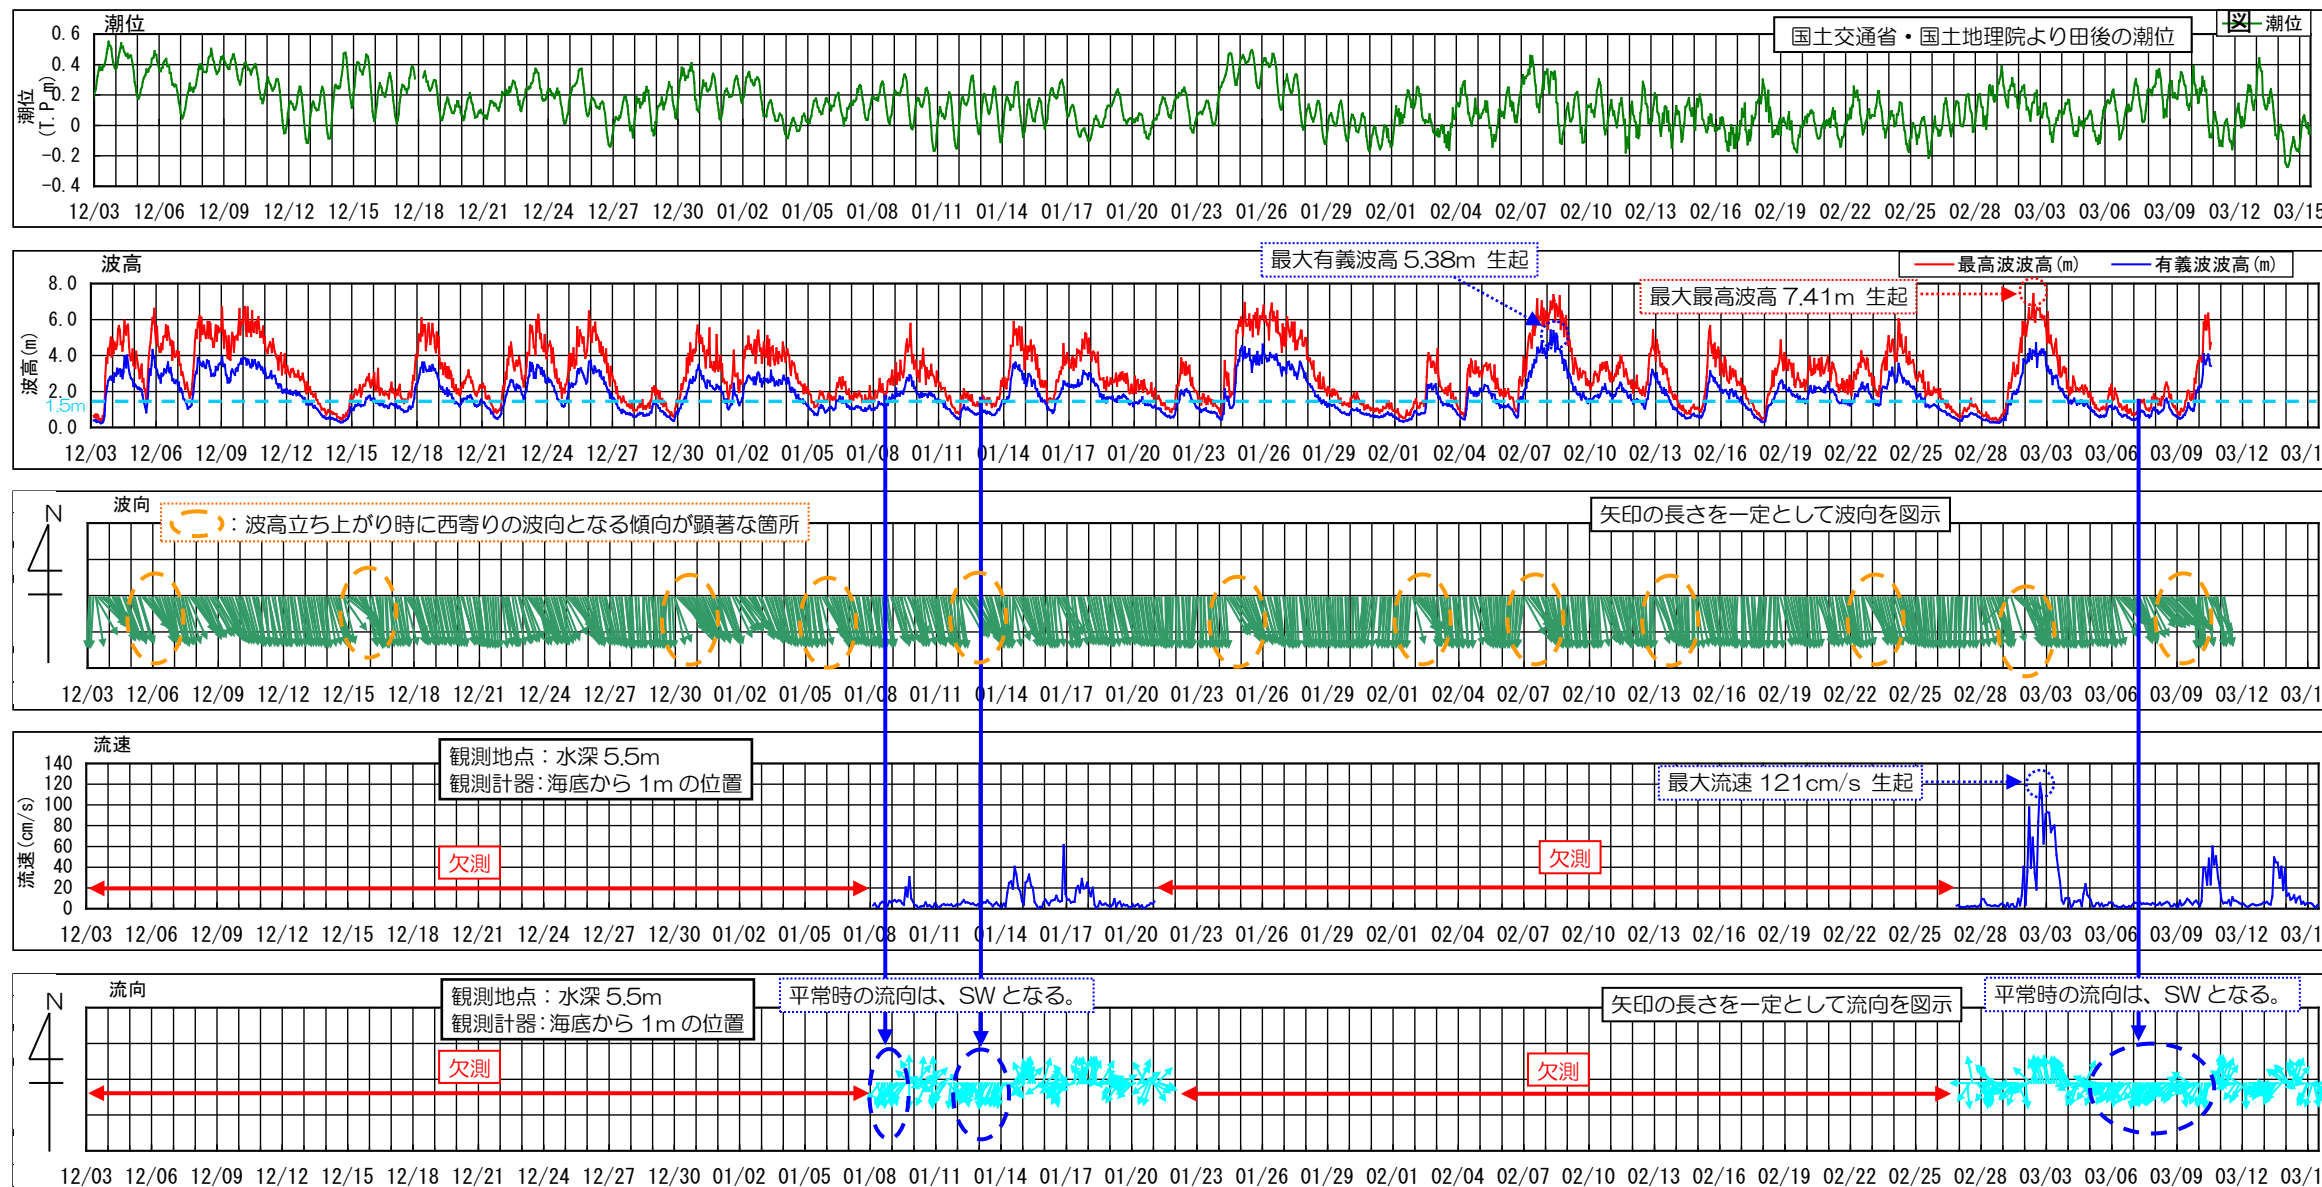
図 1-16 波高・流速観測結果

- 観測期間内で最高波高 7.41m、最大有義波高 5.38m が生起している。
- 波向については、調査期間で有義波高 1.5m より大きい波は 52.9% の発生頻度である。有義波高 1.5m より大きい波は NNW が卓越し、1.5m より小さい波は N が卓越する。
- 波向は、波高の立ち上がり時に西寄り (NNW) の入射方向となり、低波浪になるにつれて北からの入射方向となる。

- 最大流速 121cm/s は、最大最高波高と同時刻に生起している。
- 流向は SW が卓越している。
- 流向は潮汐による影響はほとんど受けておらず、高波浪 (流速大) 時に北寄り (NNW) となり、平常時は南寄り (SW) となる。

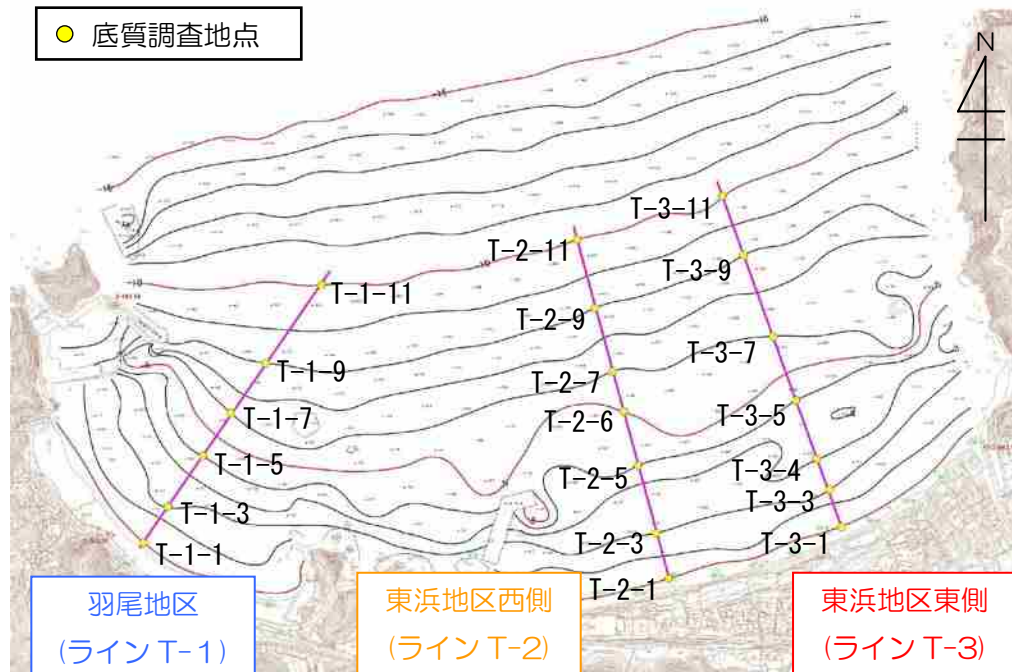
図 1-19 底質採取地点位置図（基図：H24.9 測量等深線図）

底質調査の調査地点は、水深10m（移動限界水深程度）まで2mピッチとし、羽尾地区、東浜地区西側、東浜地区東側の3測線とした。

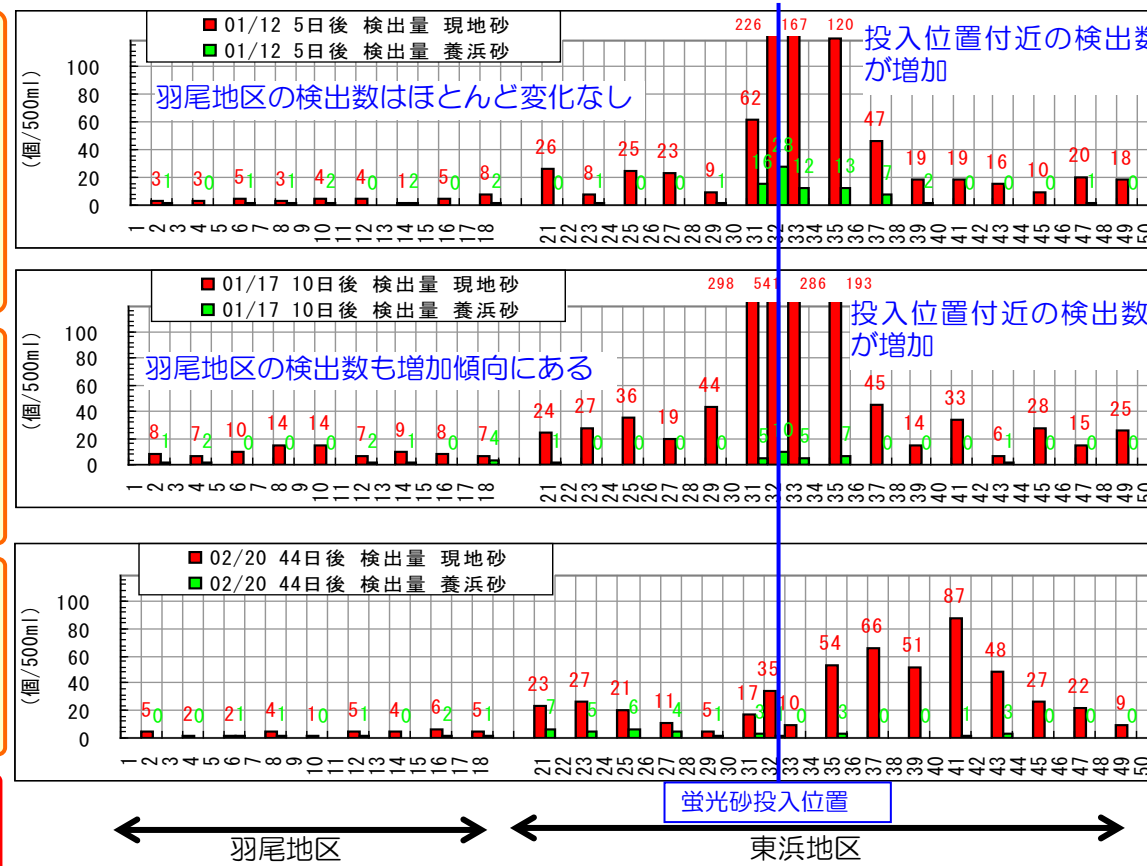
図 1-24 蛍光砂採取結果 (5日後～44日後)

- 3日後～5日後までは、波高6m程度の高波浪が発生しており、東浜地区の検出数も3日後と比べ、増加傾向にある。
- また、投入位置付近の検出数も3日後と比べ、増加している。これは高波浪により蛍光砂が前浜に打ち上げられたと考えられる。
- 羽尾地区については、岩礁域の流れがNNE、SSW等の複数方向の流れであり、3日後から検出量はほとんど変化がない。

- 5日後～10日後においても、波高6m程度の高波浪が発生しており、東浜地区の検出数も増加傾向にある。
- 投入位置付近の検出数も、5日後と比べ、増加している。
- 羽尾地区については、一定期間SSWの流れが卓越し、羽尾地区の検出数も増加傾向となった。

- 蛍光砂投入位置より、東側において検出数が多いことから、東向きに沿岸漂砂が卓越していると考えられる。
- 東向きに沿岸漂砂の卓越方向は、冬季期間の波向の主方向(NNW)とも一致する。

- 東浜地区の漂砂は岩礁帯を超え、羽尾地区へ移動する。
- 冬季では、沿岸漂砂は東向きが卓越する。
- 細粒分の多い養浜砂は、沖へ流されている可能性がある。

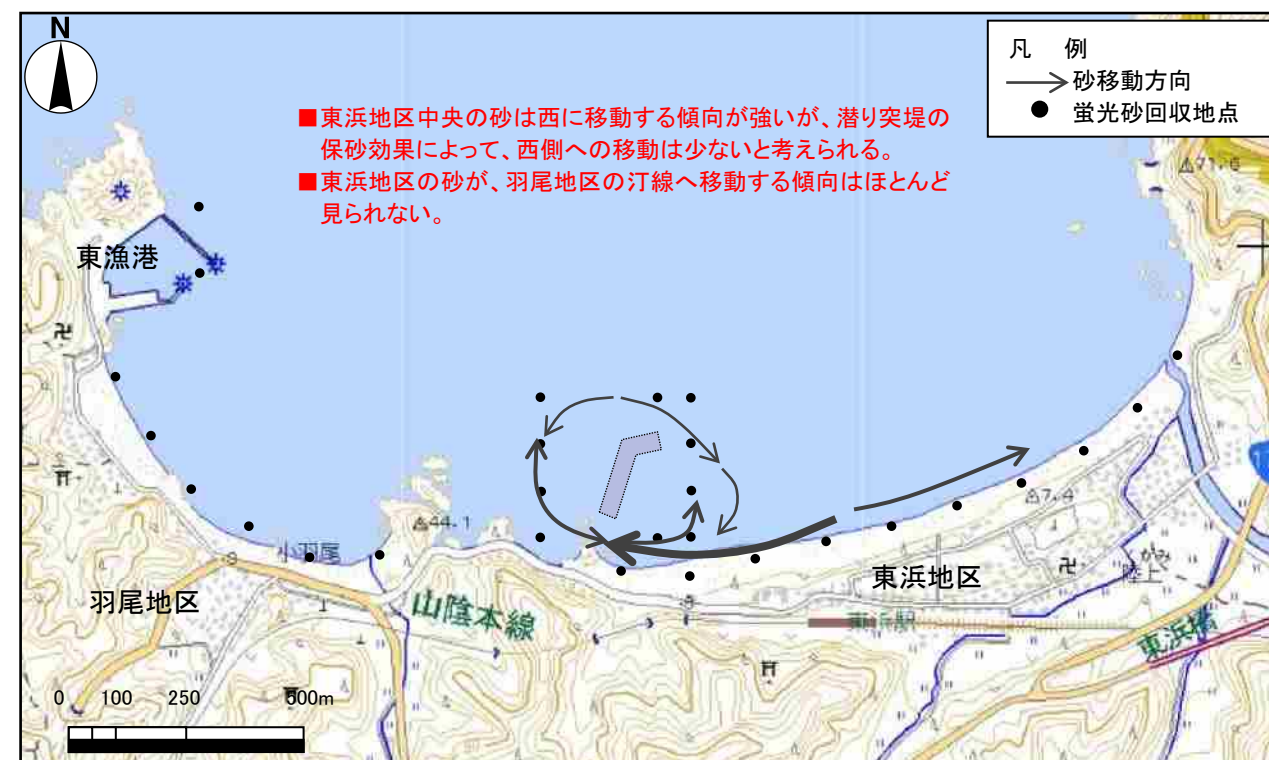
図 1-3 蛍光砂調査結果からの砂移動傾向まとめ

現地の漂砂傾向は図 1-3 に示すとおりであり、夏季、冬季のいずれの時期においても、東浜地区中央の汀線付近の砂は、西向きに移動する傾向が強いが、主な移動範囲は潜り突堤までであった。東浜地区の砂が、潜り突堤沖側に移動した場合、そのまま沖側へ移動するか、潜り突堤の東西を再び岸側に移動するかしていると考えられ、羽尾地区への移動はゼロではないが、少ないと考えられる。

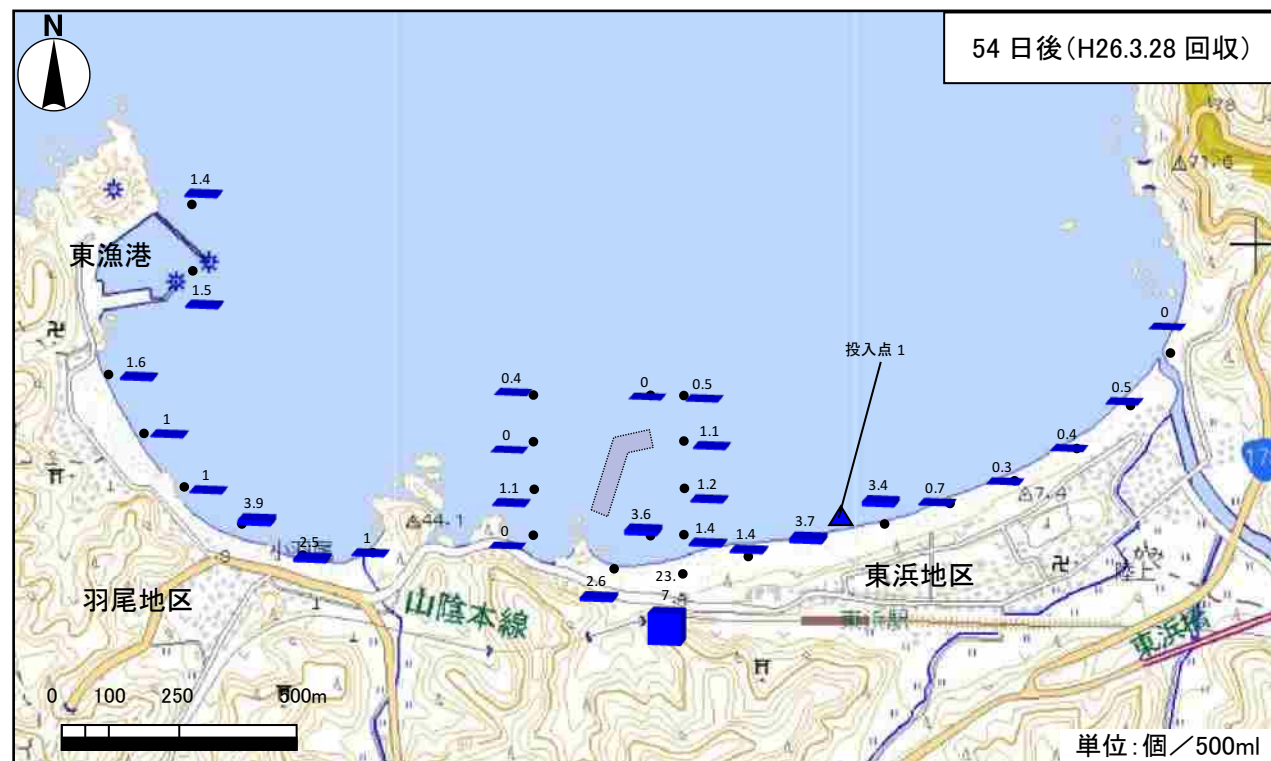
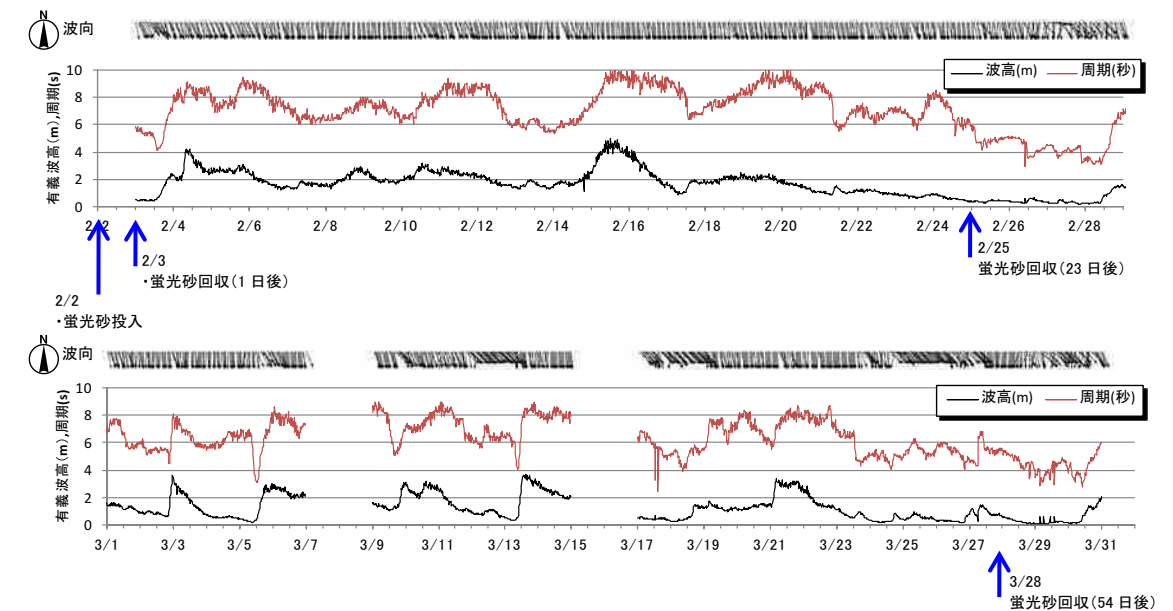
図 1-5 (2) 蛍光砂調査結果(冬季調査、青色、投入点1)

- 投入 1日後において西向き漂砂傾向が見られるが、同じ地点に投入した赤色蛍光砂に比べて検出数は少なく、投入点から移動していないものと考えられる。
- 投入 23日後、54日後において、西向き漂砂傾向が見られるが、現地砂(赤色蛍光砂)よりも拡散範囲は小さく、投入点に近い西側の汀線付近で多く検出されるのみである。

東浜地区中央付近に投入した赤色、青色蛍光砂は、同様に西向きで汀線方向に検出が多かった。なお、青色蛍光砂は中央粒径が 0.9mm と赤色に比べて大きく、検出量は赤色よりも少なく、粒径が大きいほど移動が少ない傾向が見られた。羽尾地区においては、赤色及び青色ともに検出量は少なかった。

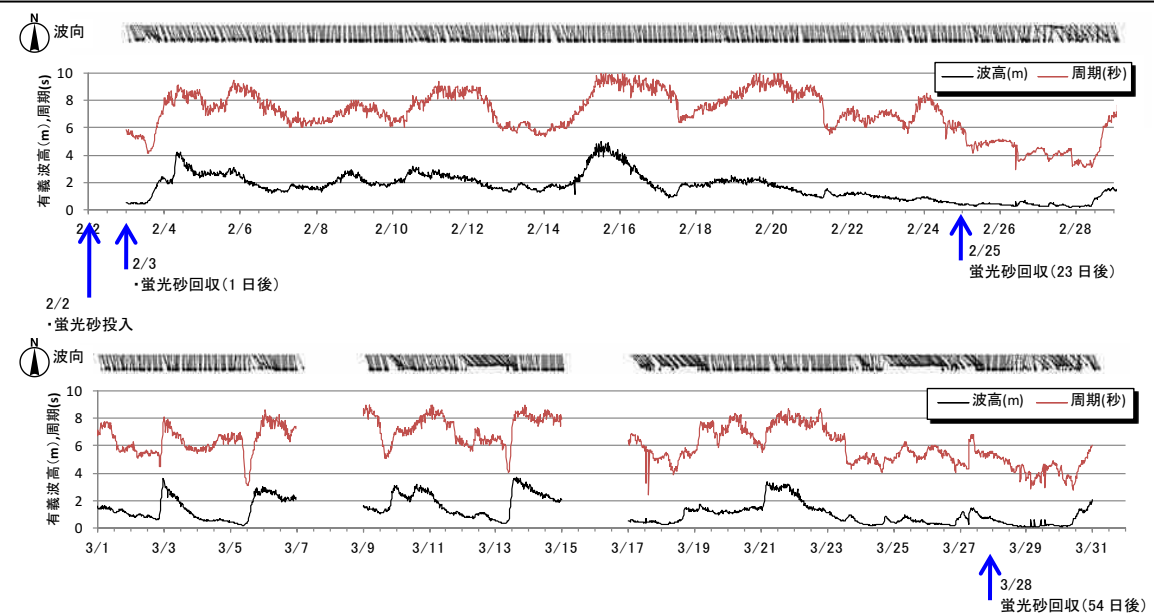
図 1-5 (3) 蛍光砂調査結果 (冬季調査、ピンク色、投入点 2)

- ・投入点水深が深いため、投入1日後においてはほとんど移動していない。
- ・投入23日後には、西向きの漂砂傾向が見られ、潜り突堤西側で検出が多く見られた。
- ・投入54日後には、潜り突堤東側汀線付近で多く検出されており、一旦突堤西側に移動した蛍光砂が突堤付け根付近から東へ移動した可能性も考えられる。
- ・投入23日後、54日後において、投入点から西側で蛍光砂は検出されたが、羽尾地区ではほとんど検出されていない。検出量は全体的に少なく、沖側への移動も考えられる。

潜り突堤沖側に投入したピンク色蛍光砂は、1 日後には投入点付近と突堤東側で検出されたが、23 日後には突堤西側で検出され、西側への砂移動が見られた。さらに 54 日後には突堤東側で検出が多くなり、潜り突堤沖から突堤西側に輸送された蛍光砂は突堤付け根付近を東に向かって通過した可能性がある。なお、羽尾地区においては、ほとんど検出されなかった。
