1.6 千代川左岸漂砂系（白兔海岸）

1.7 気高海岸

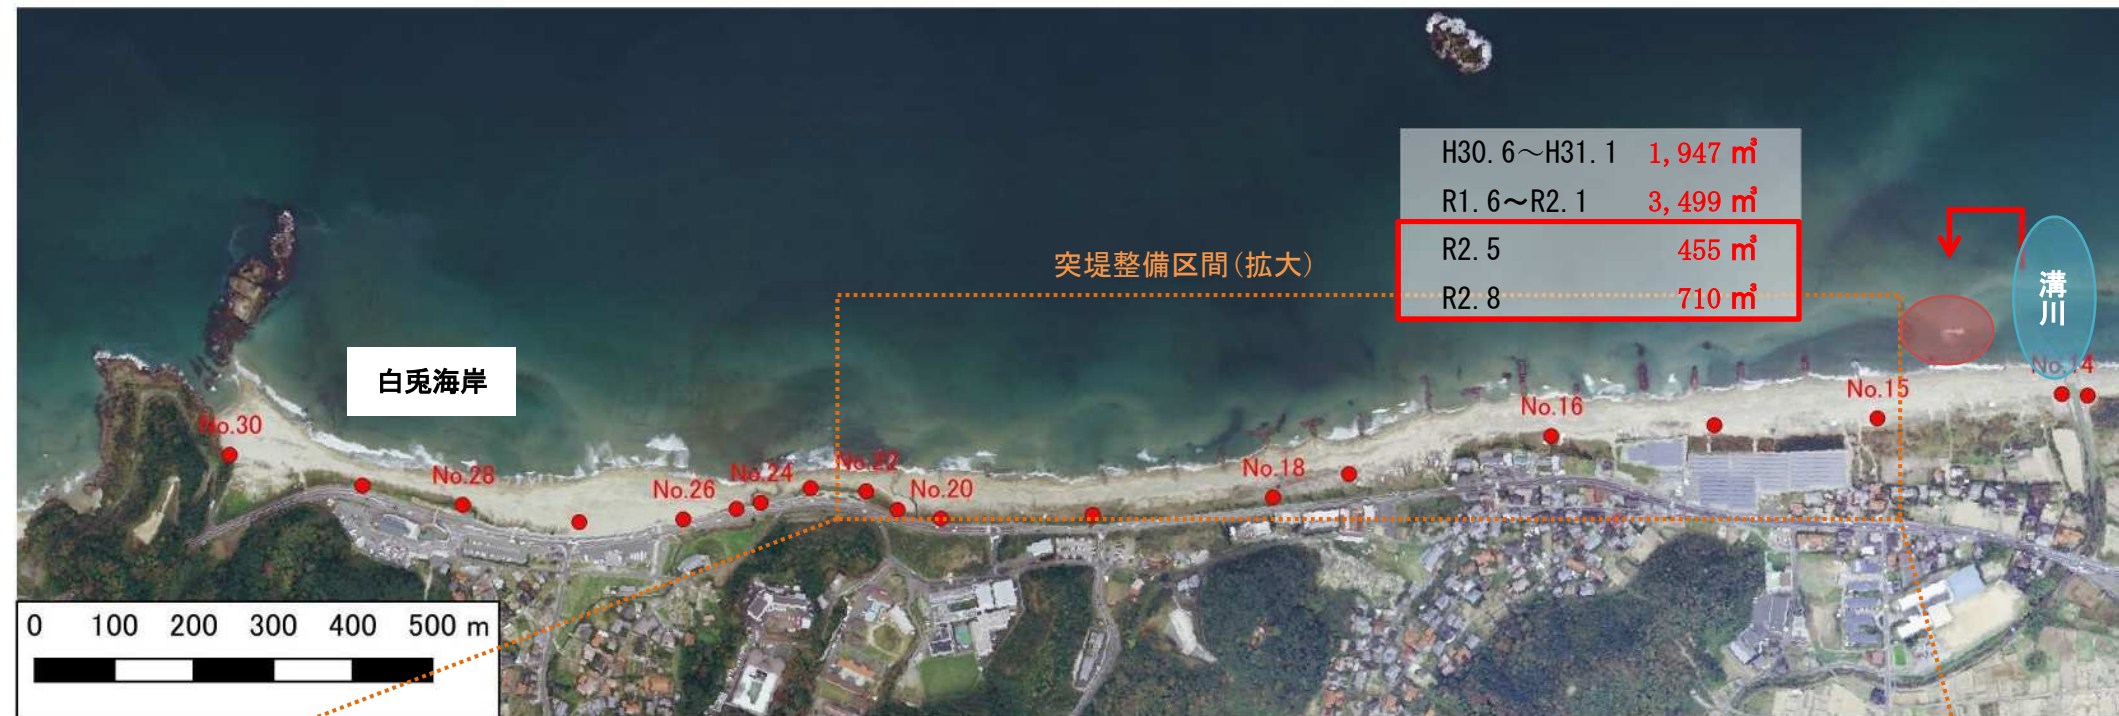
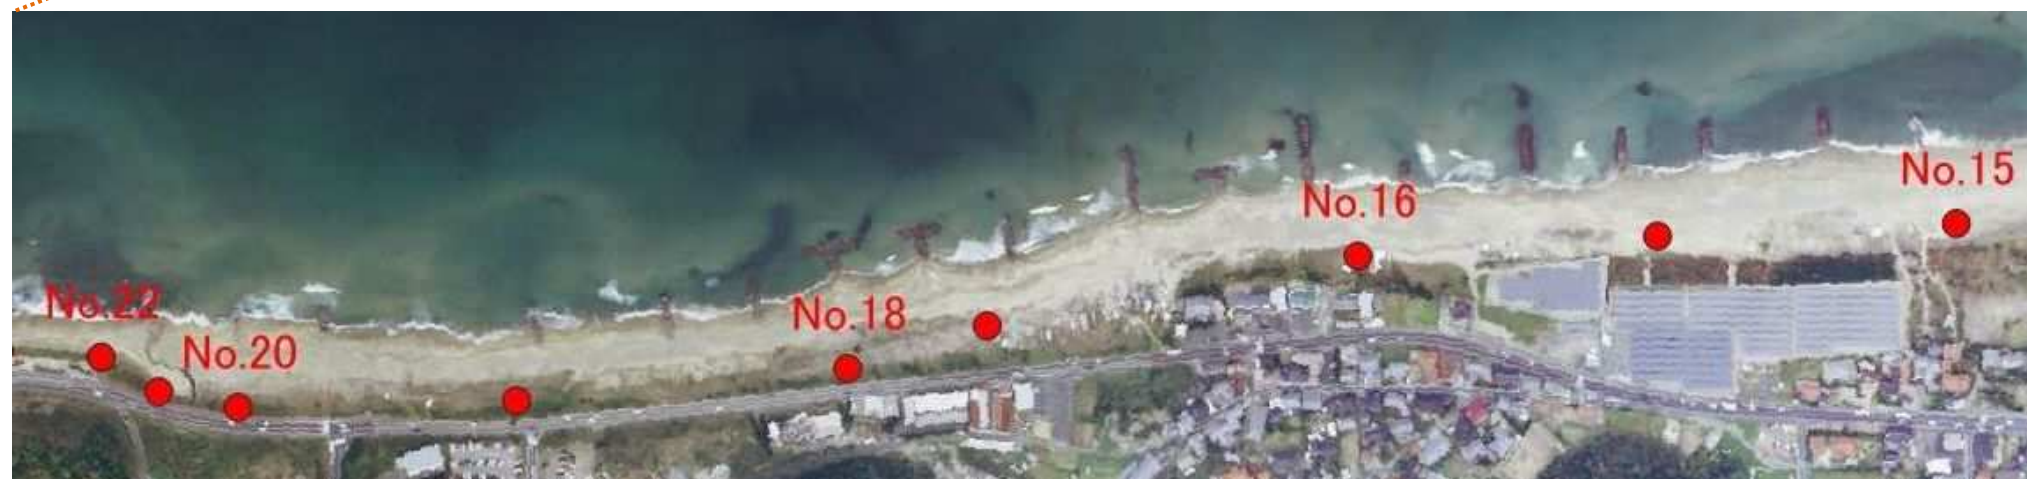
図 1.6.2 白兔海岸における土砂投入状況

千代川左岸漂砂系（白兔海岸）における土砂投入量実績を図 1.6.2 に示す。

白兔海岸では、平成 28（2016）年度から溝川河口左岸付近への土砂投入が行われてきた。近年では、平成 30（2018）年度に 1,947m³、令和元（2019）年に 3,499m³、令和 2（2020）年度に 1,165m³の土砂投入が行われてきた。平成 28年度から令和 3年 11月までに、累積 8,511m³の土砂投入が行われてきた。

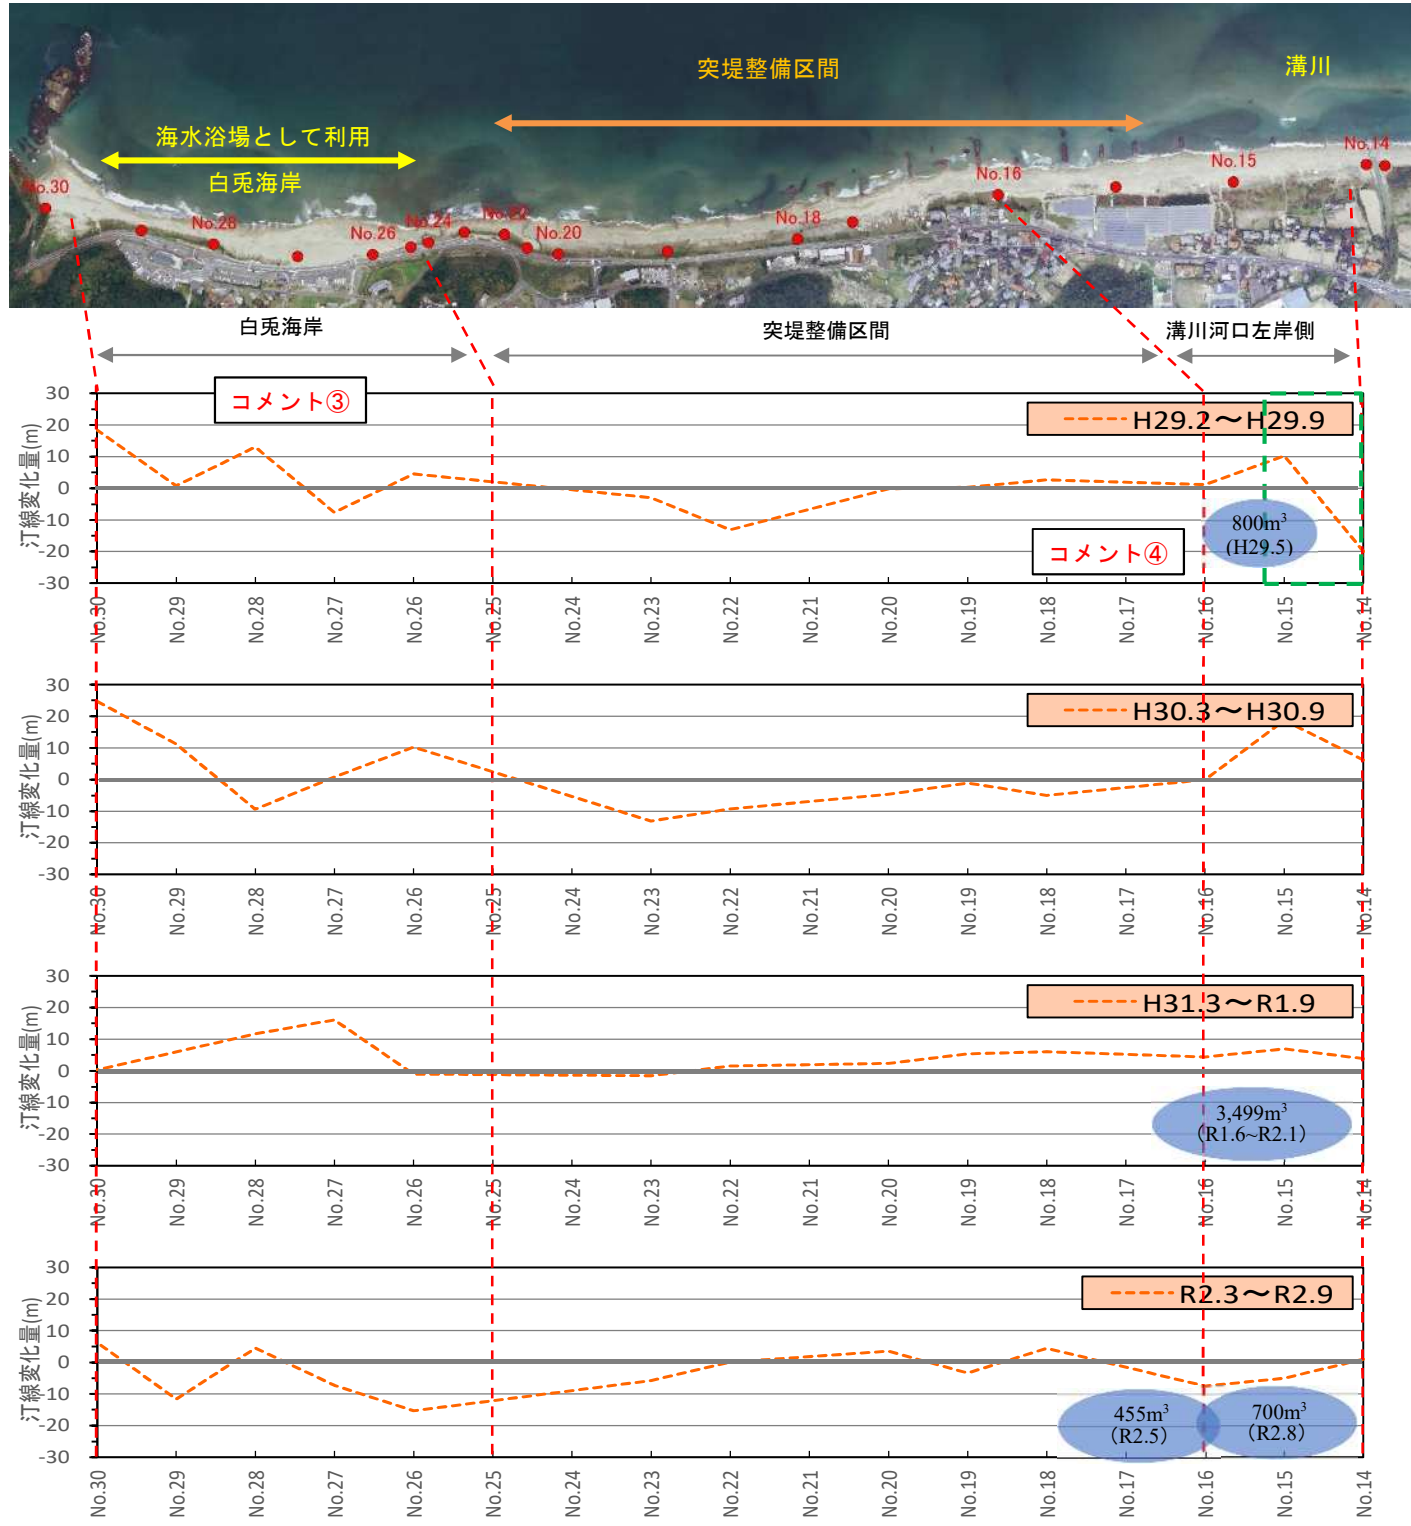
図 1.6.4 (1) 千代川左岸漂砂系（白兎海岸）の近年の汀線変化量（春から秋の変化量：半年毎）

直近4ヵ年における春から秋、秋から春の汀線変化量を図1.6.4に示す。また、地区ごとの平均汀線変化量を表1.6.2に示す。

- ・ 白兔海水浴場周辺では、秋から春にかけて、汀線は前進傾向を示し、春から秋にかけて汀線は後退傾向を示している（コメント③）。
- ・ 溝川河口左岸（No.14、No.15）において、局所的な汀線後退がみられる（コメント④）。その後、サンドリサイクルの効果により、汀線位置は回復している傾向がみられる。

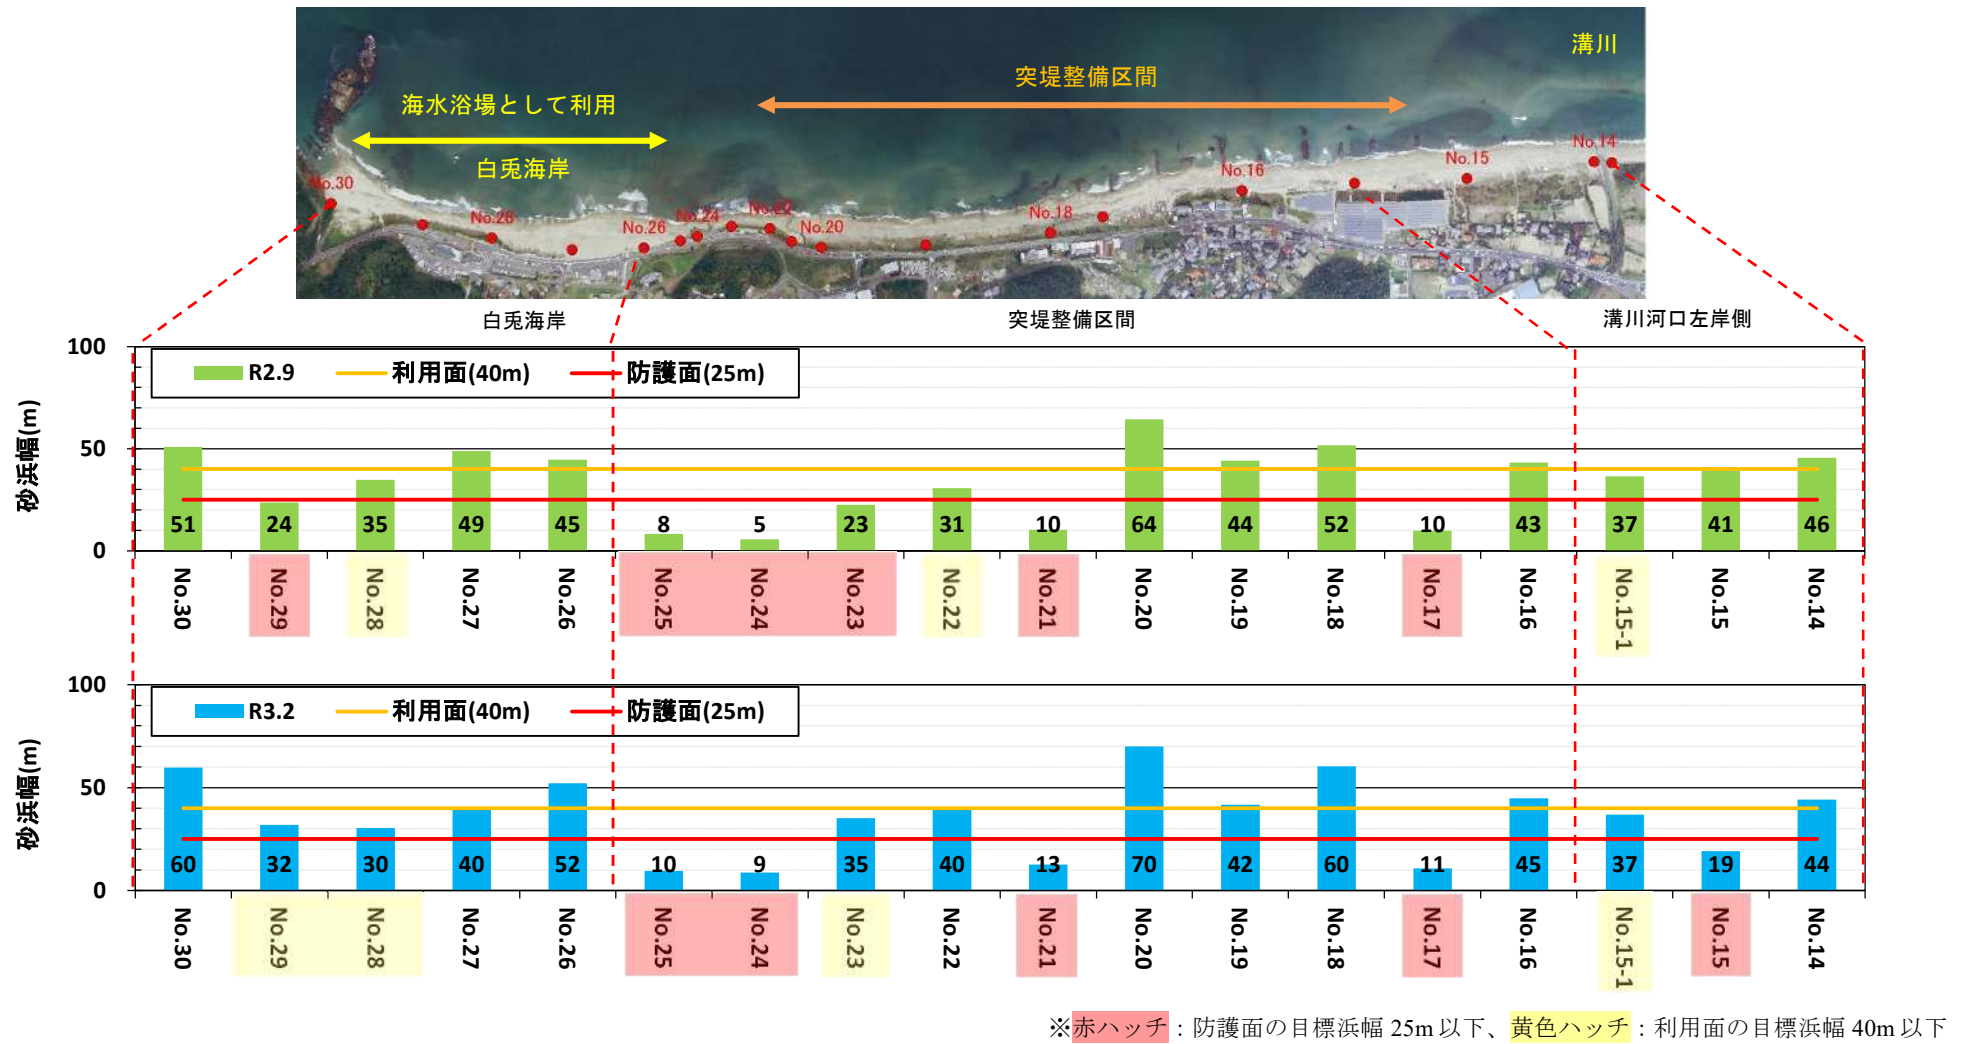
図 1.6.5 白兔海岸における利用面、防護面の目安とする浜幅との比較

令和 2 (2020) 年度の測量データを用いて算出した浜幅と利用面 (40m)、防護面 (25m) の目安となる浜幅を図 1.6.5 に示す。また、地区ごとの最大・最小・平均砂浜幅の変化を表 1.6.3 に示す。

- ・ 令和 2 年 9 月測量では、突堤整備区間の No.17、No.21、No.23～No.25 及び白兎海岸の No.29 で防護面の目標浜幅 (25m) を下回っている。
- ・ 令和 3 年 2 月測量では、溝川河口左岸の No.15 及び突堤整備区間の No.17、No.21、No.24、No.25 で防護面の目標浜幅 (25m) を下回っている。また、溝川河口左岸の No.15-1、突堤整備区間の No.23、白兎海岸の No.28、No.29、において、利用面の目標浜幅 (40m) を下回っている。
- ・ 白兎海岸は、No.29～No.25 の箇所において、海水浴場として利用されているため、海水浴時期の砂浜幅について、モニタリングする必要がある。

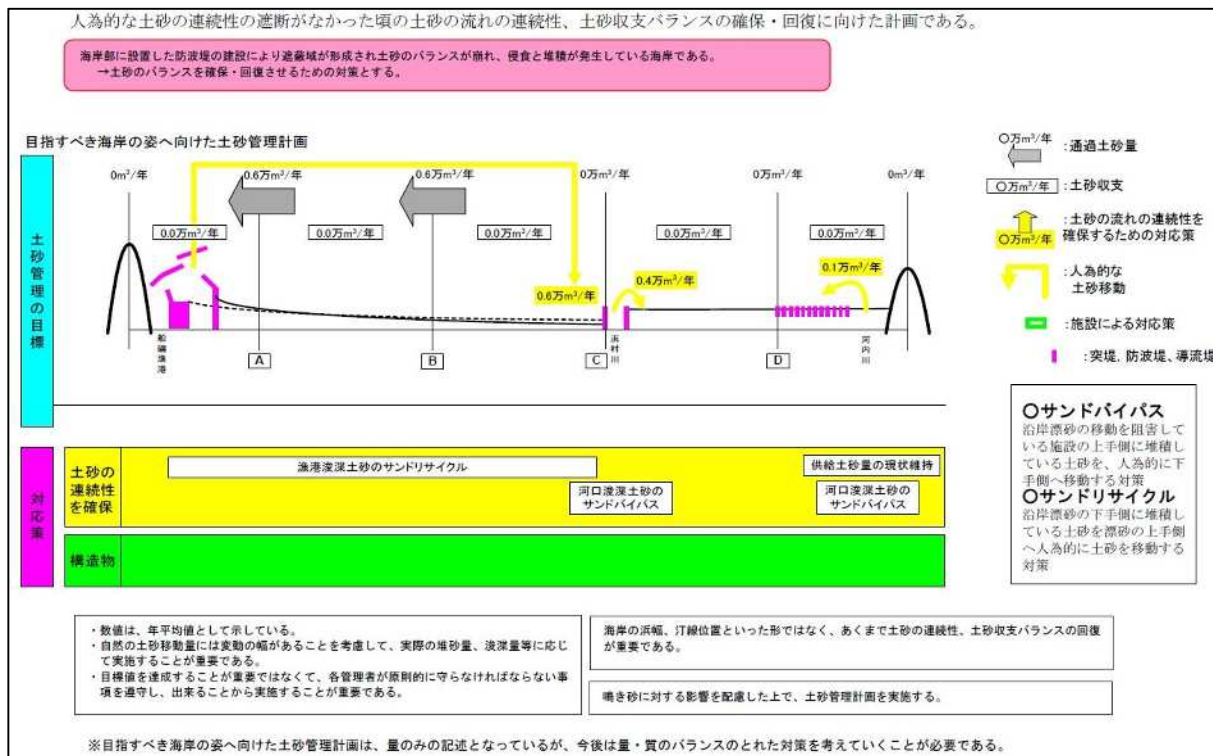
図 1.7.2 目指すべき海岸の姿へ向けた土砂管理計画（気高海岸）

「気高海岸の土砂管理計画（平成 17（2005）年 6 月）」には、目指すべき海岸の姿へ向けた土砂管理計画として図 1.7.2 が示されている。

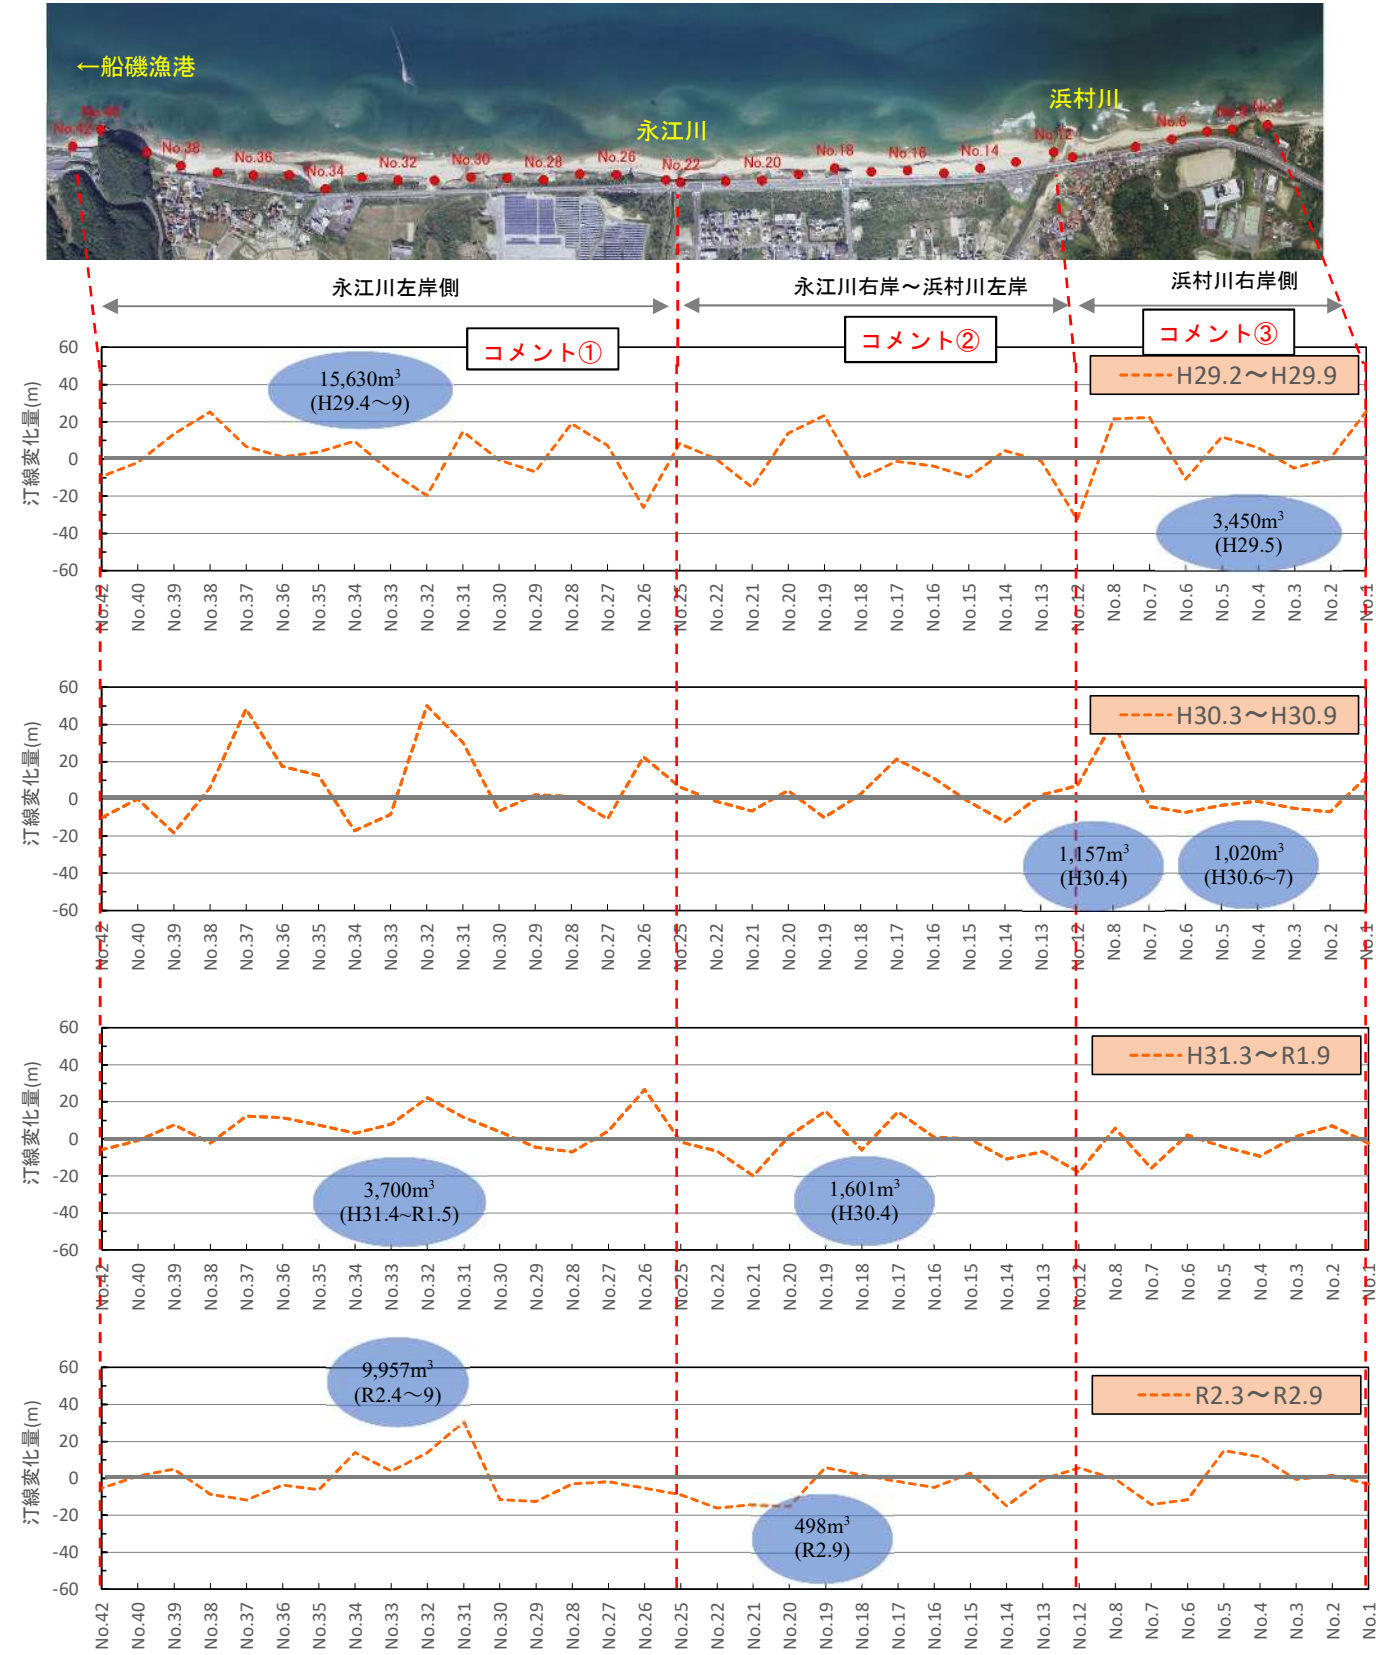
図 1.7.5(1) 気高海岸の近年の汀線変化量（春から秋の変化量：半年毎）

直近4ヵ年における春から秋、秋から春の汀線変化量を図1.7.5に示す。また、地区ごとの平均汀線変化量を表1.7.2に示す。

- ・ 季節毎に汀線は、前進・後退を繰り返しており、汀線変動量大きいことが確認できる。
- ・ 気高海岸の汀線は、局所的に大きく後退する傾向にあり、永江川左岸側では、約20m～最大40m程度の汀線が後退している（コメント①）。
- ・ 浜村川左岸側では、約20m～最大30m程度の汀線が後退している（コメント②）。
- ・ 浜村川右岸側では、約10m～最大20m程度の汀線が後退しており、浜村川河口付近のNo.8のみ、最大50m程度の汀線後退しており、汀線変動量大きい（コメント③）。

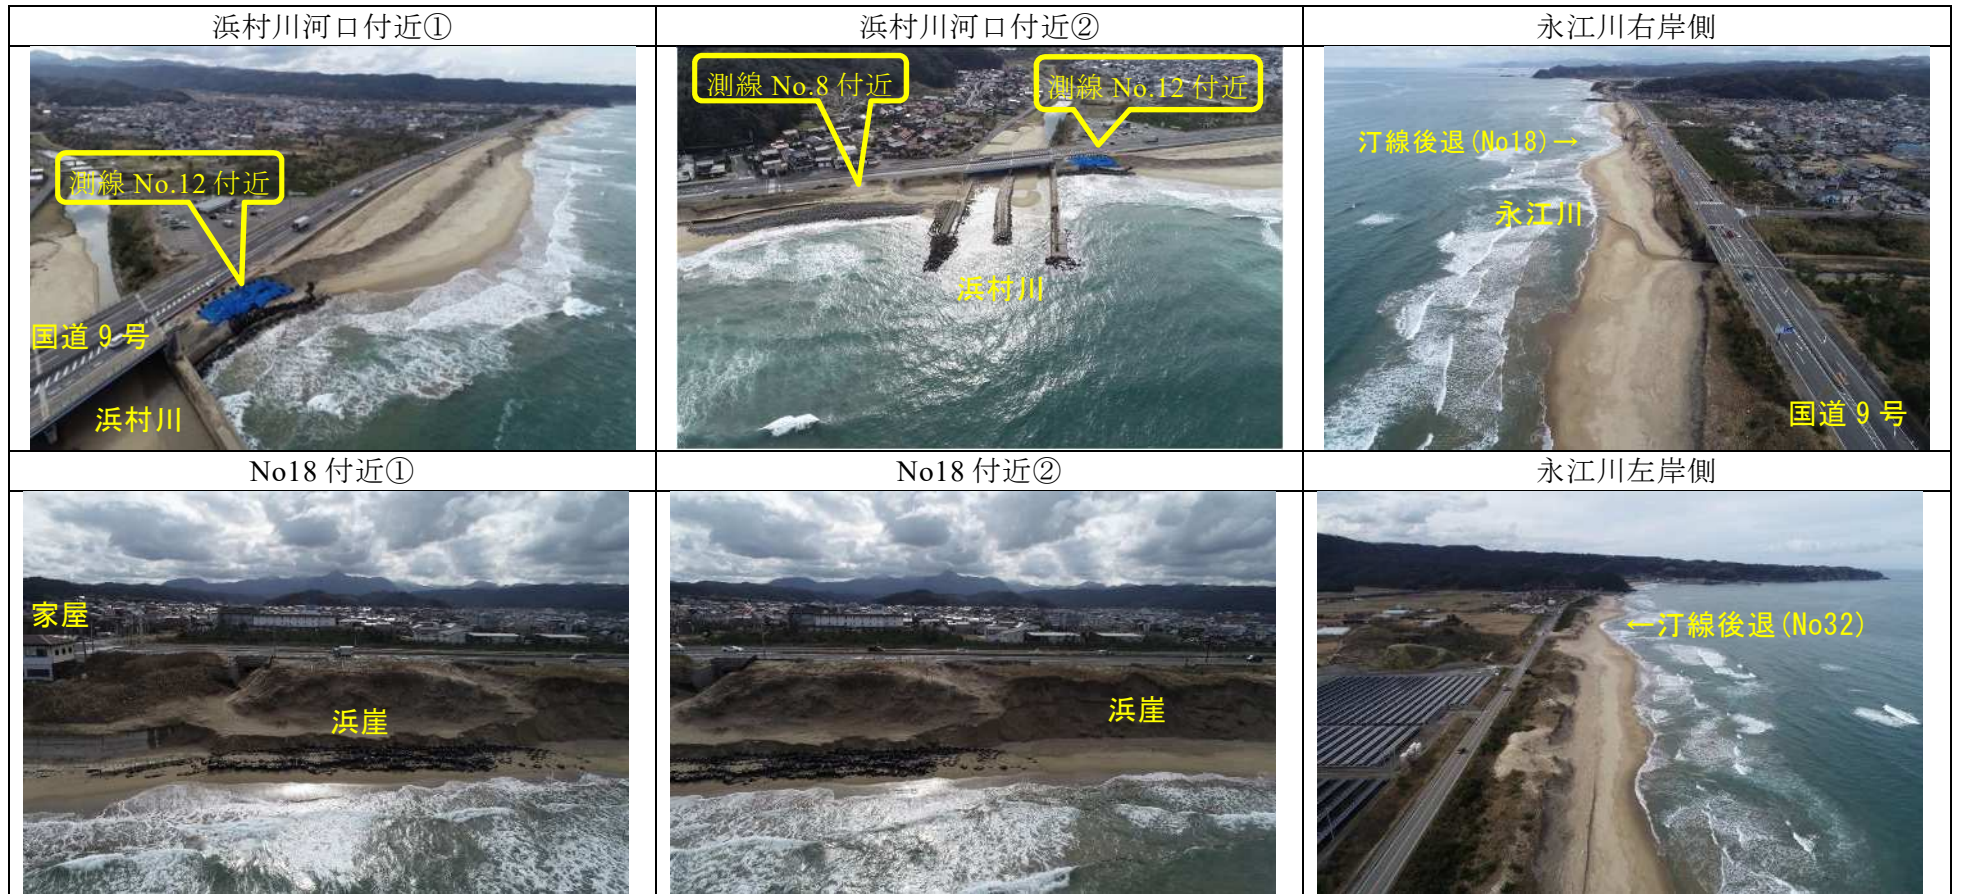
図 1.7.7 気高海岸の海岸侵食状況（撮影：令和 2 年 1 月 17 日）

気高海岸浜村地区では、令和元（2019）年 12 月 27 日に NOWPHAS 鳥取港において最大有義波高 5.04m を観測された。冬季風浪による高波浪により、浜村川河口付近の砂浜が侵食され、国道 9 号が被災した。令和 2 年 1 月に撮影された空中写真を図 1.7.7 に示す。

- ・ 浜村川河口付近(No.8、No.12)で砂浜が侵食され、土嚢が設置されている状況が空中写真から確認できる。また、永江川右岸側(No.18)付近においての汀線後退が確認でき、背後地に浜崖が形成されていることも空中写真から確認できる。
- ・ 令和元年 9 月と令和 2 年 1 月の汀線変化を比較した結果、浜村川右岸側の No.8 の測線で汀線が約 30m 後退、浜村川左岸側の No.12 の測線で汀線が約 5m 後退していることが確認できる（コメント①）。浜村川左岸側の No.12 の測線では、汀線は約 5m 後退しているが、背後地の国道 9 号が被災しているため、被災前から砂浜幅が狭い状況にあったことが確認できる(図 1.7.10 参照)。
- ・ 浜村川河口付近(No.8、No.12)の横断変化図から、令和元年 9 月測量成果の地盤高が近年の測量成果と比べて、2～3m 程度低下していることが確認できる。そのため、高波浪が減衰せずに浜村川河口付近へ襲来し、砂浜が侵食されたと考えられる（コメント②）(図 1.7.9 参照)。
- ・ また、浜村川左岸側の No.17、No.18 の測線で汀線が約 25m 後退、永江左岸側の No.32 の測線で汀線が約 35m 後退していることが確認できる（コメント③）。
- ・ 令和 2 年 1 月と令和 2 年 3 月の汀線変化を比較した結果、浜村川右岸側の No.8、浜村川左岸側の No.12 の汀線変化はみられない。浜村川左岸側の No.12 では、土砂投入後も砂浜幅は狭い状態が維持されている（コメント④）。
- ・ なお、浜村川左岸側では、令和元年 12 月の被災を受けて、現在波除堤の整備が行われている。

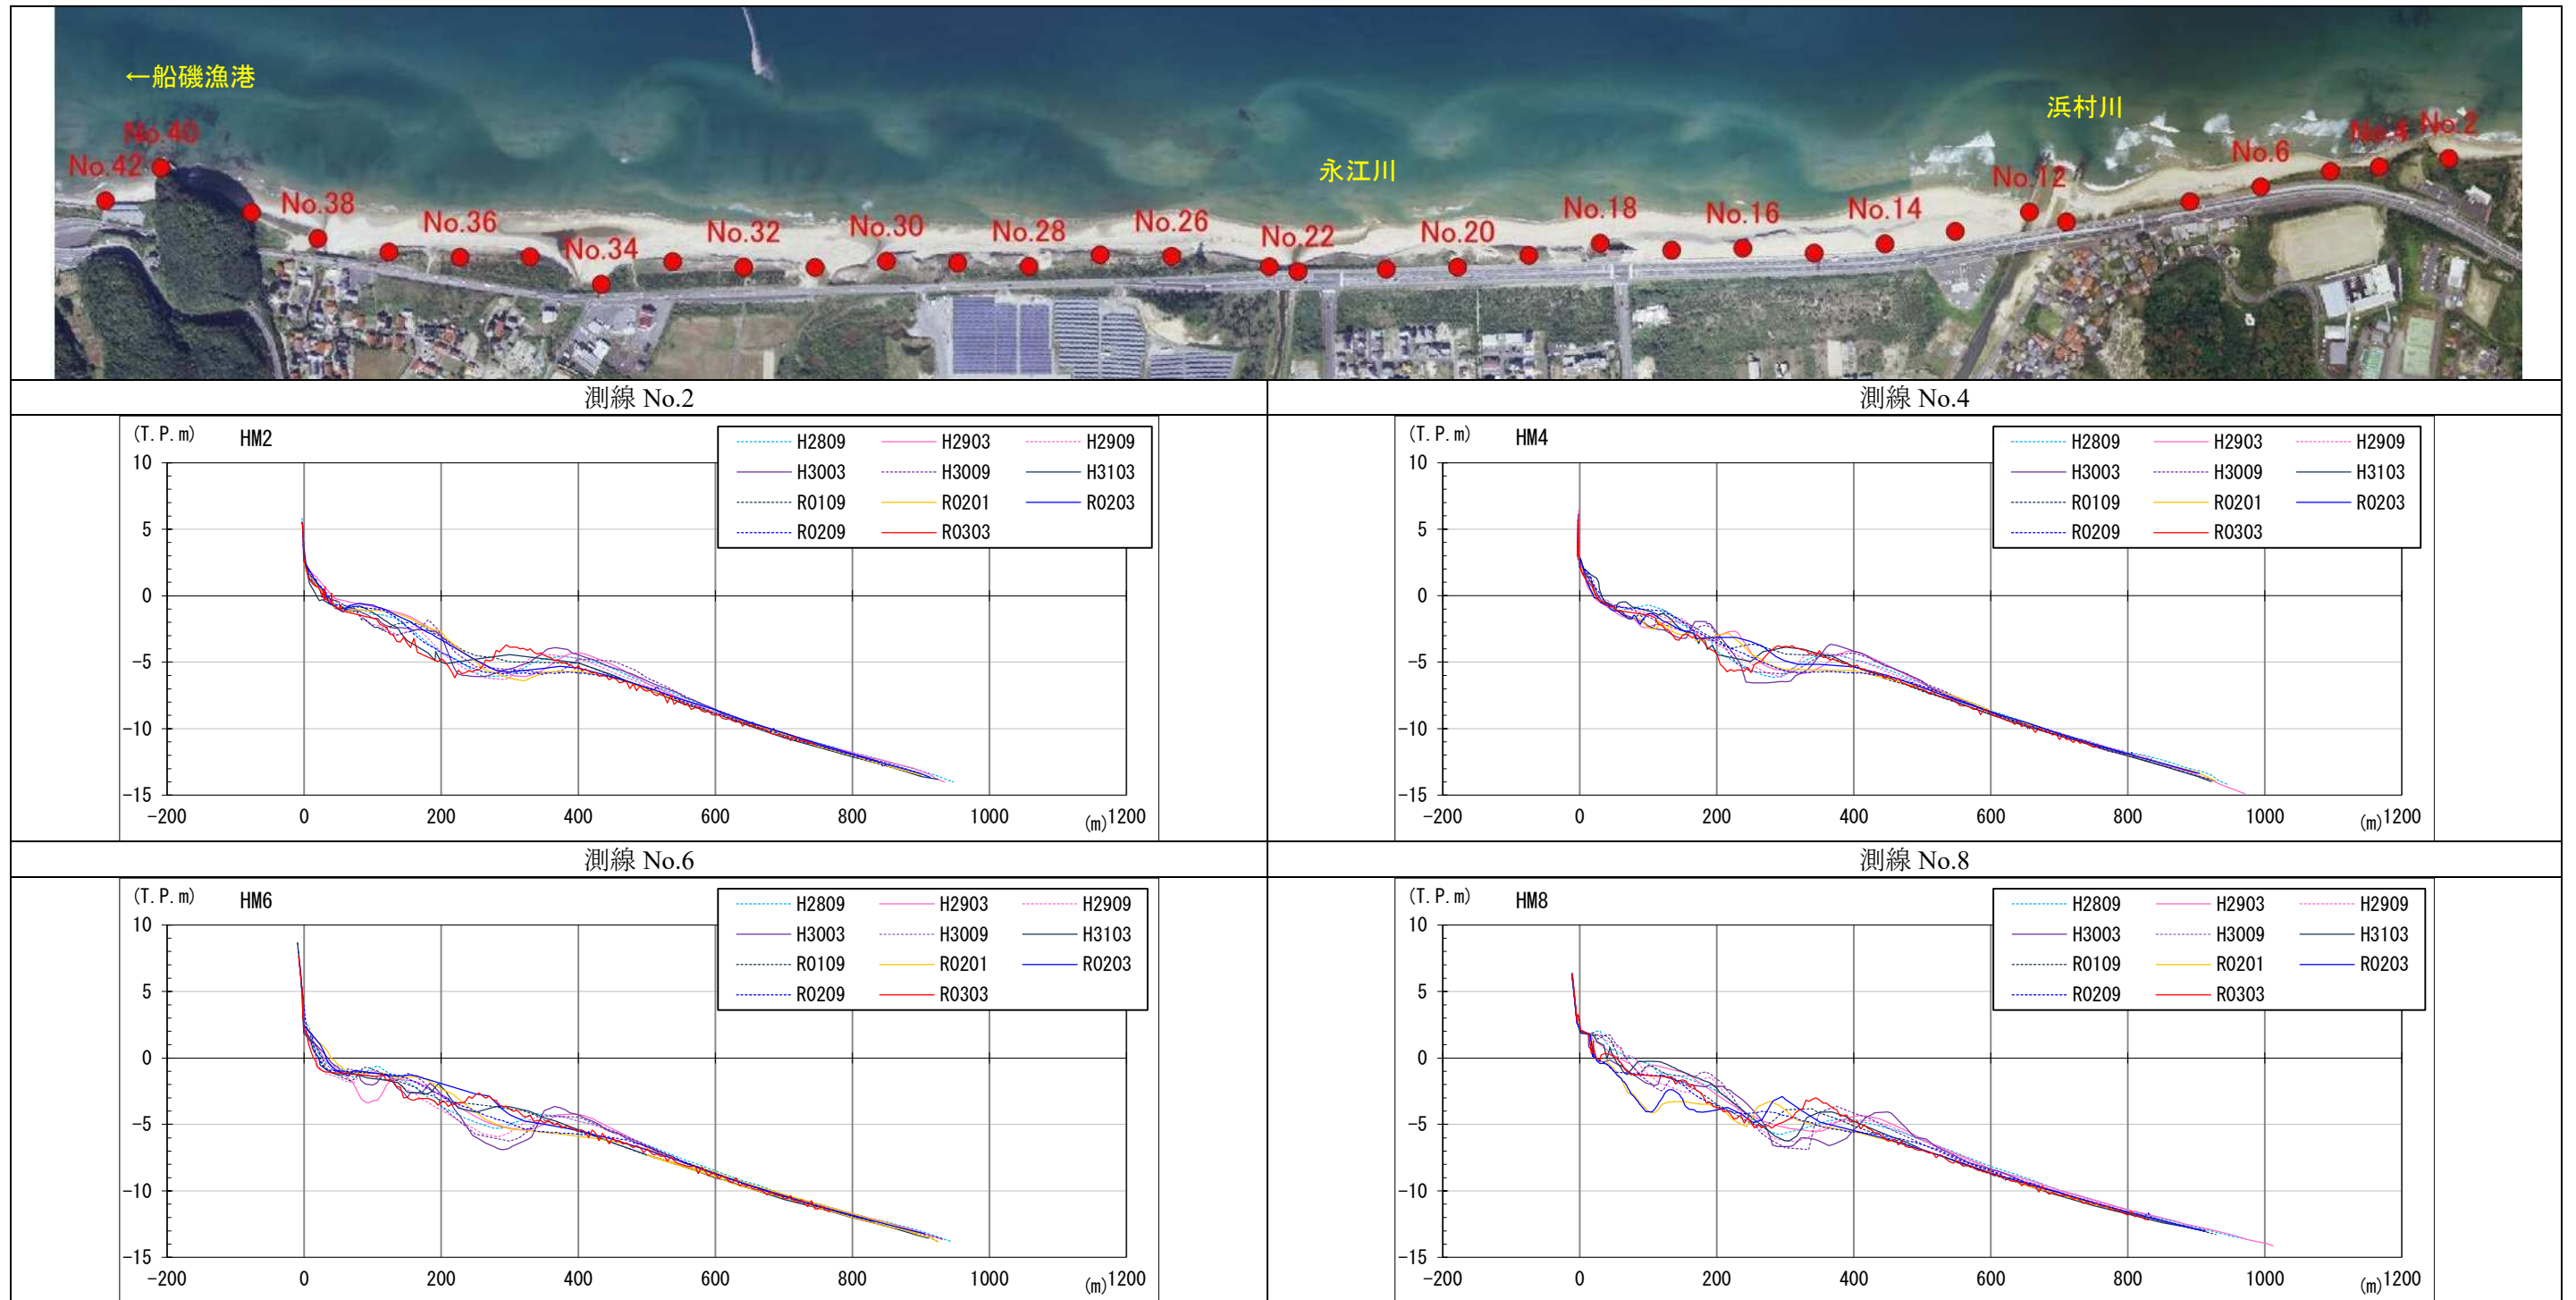
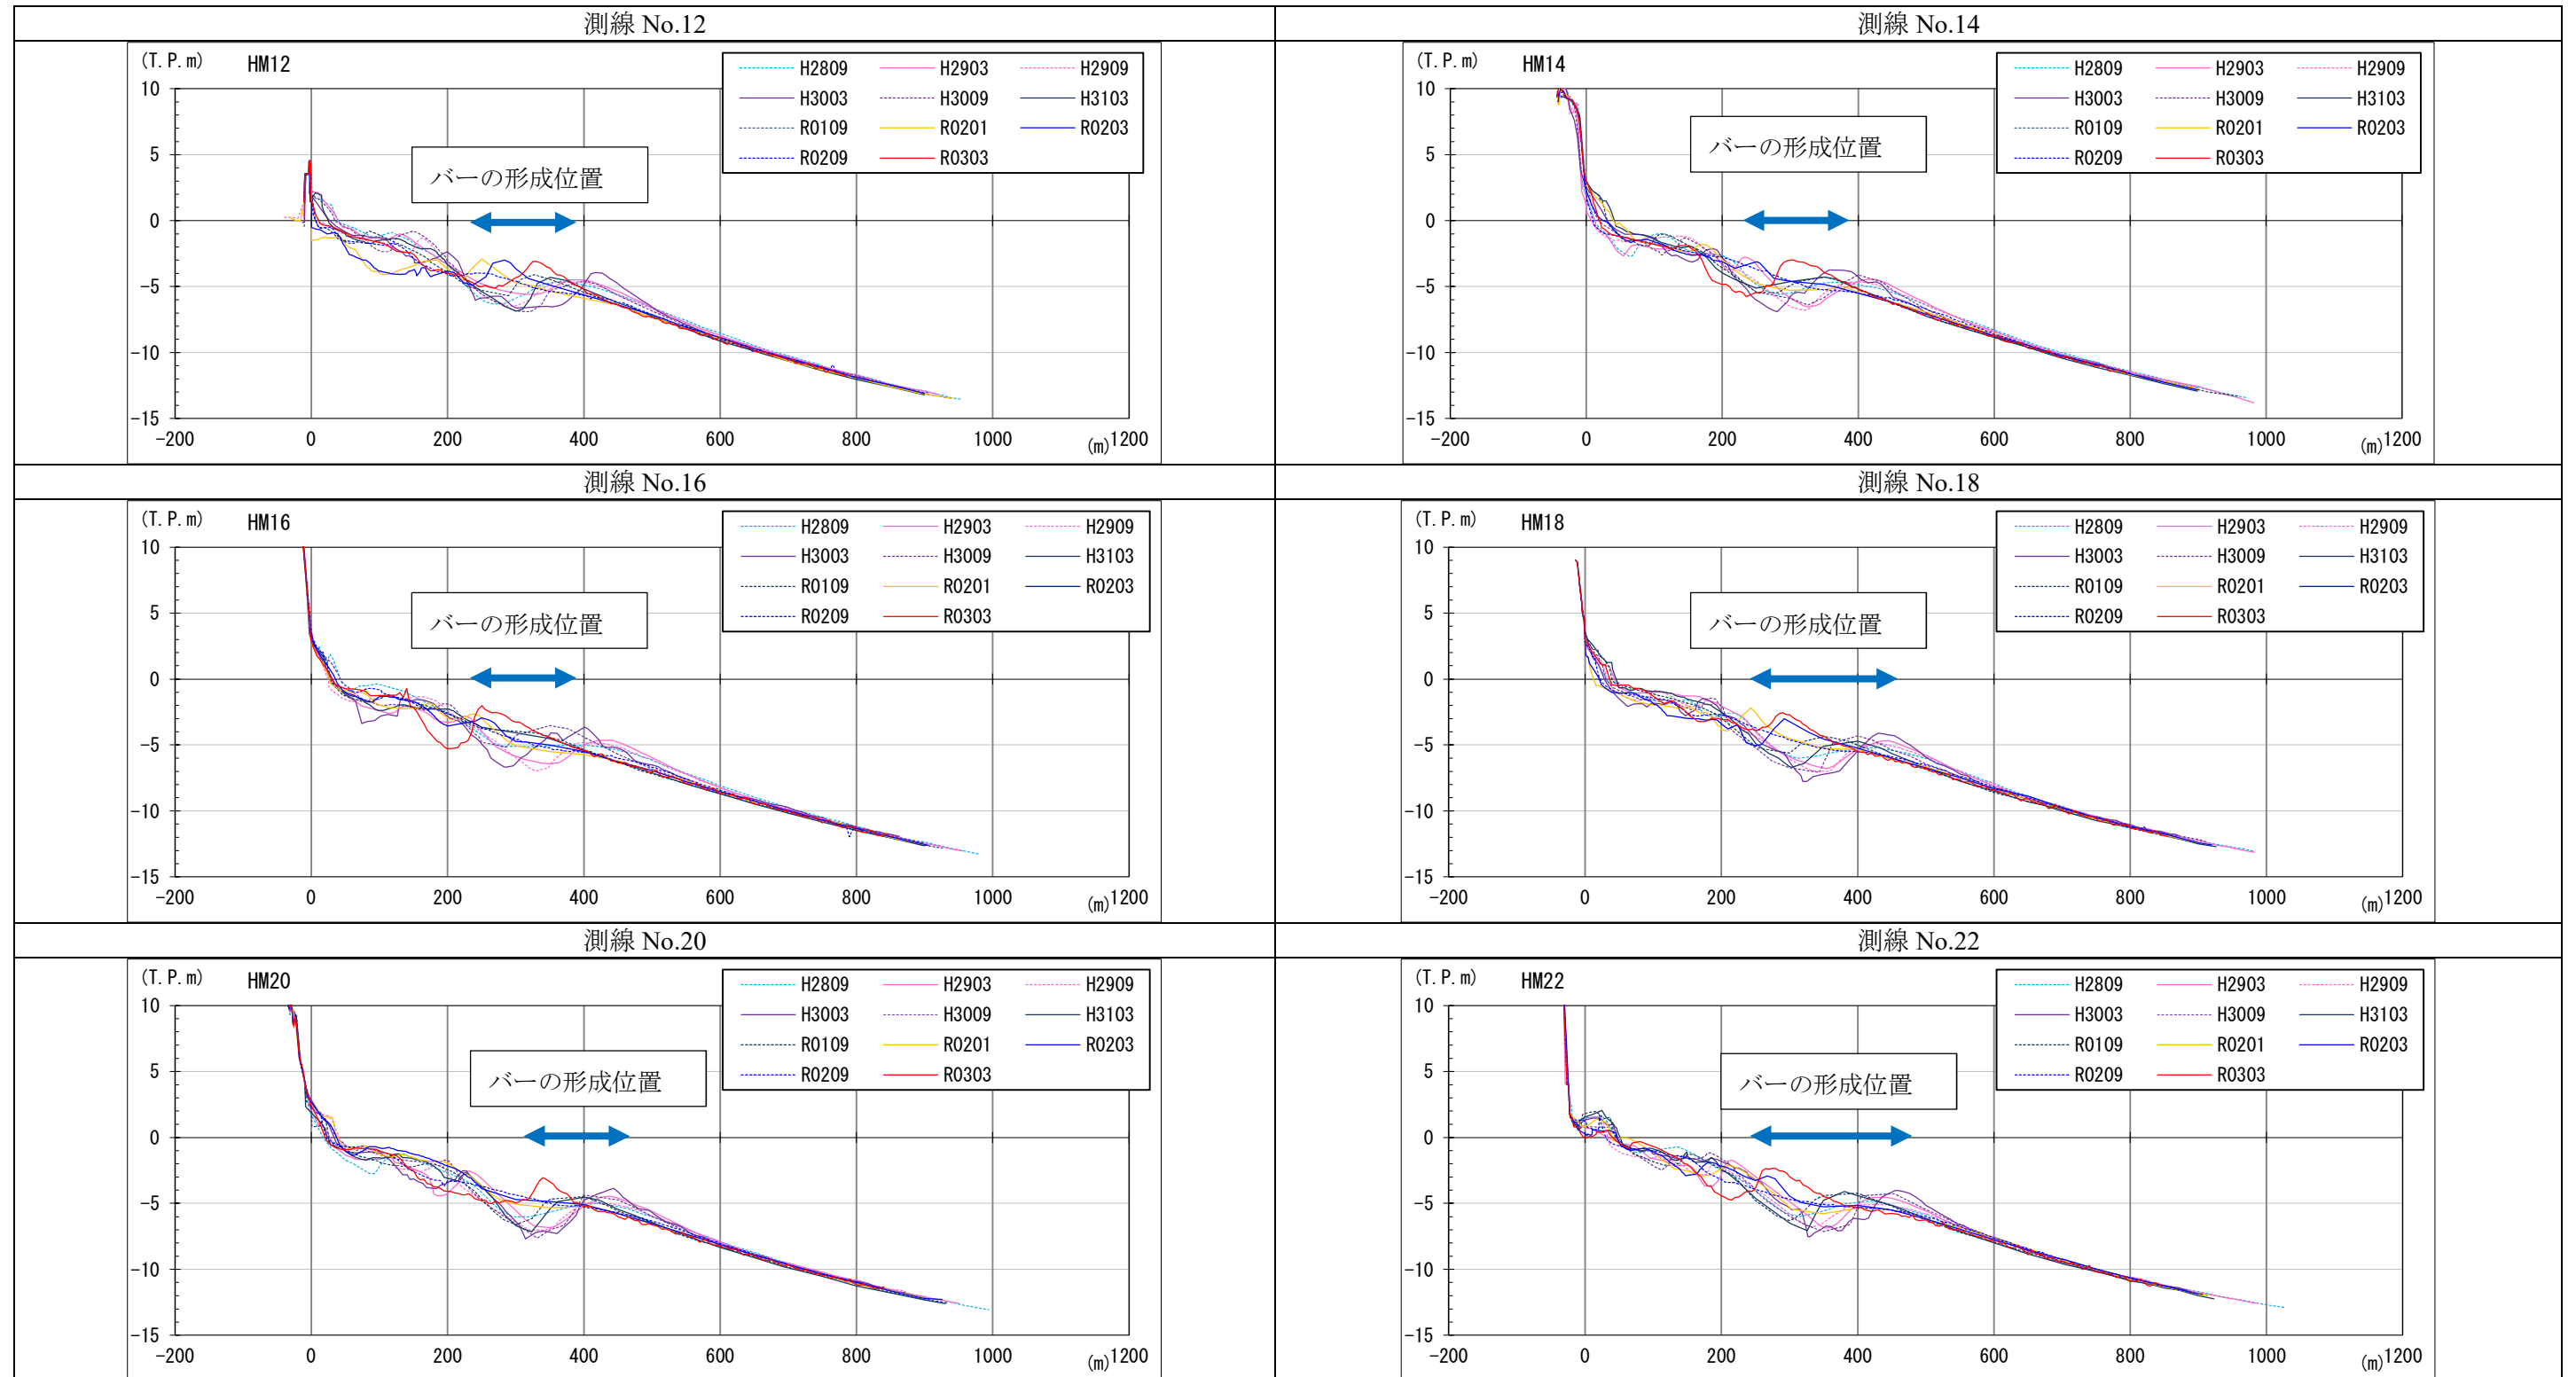
表 1.7.4(1) 気高海岸の横断変化図

気高海岸の横断変化図を表 1.7.4 に示す。

- ・ 令和 3 年 2 月と令和 2 年 9 月の測線を比較すると、浜村川右岸 (No.2~No.8) の測線間では、沿岸砂州の位置が岸側方向に移動している。
- ・ No.4 の測線において、基準から 200m ほど先では洗堀が進んでいる。
- ・ 浜村川左岸から永江川右岸 (No.12~No.22) の測線間では、全域で沿岸砂州の位置が岸側に推移し、堆積傾向にある。
- ・ No.14、No.16、No.22 の測線において、基準から 200m ほど先では洗堀が進んでおり、沿岸砂州とトラフの高低差が大きくなっている。
- ・ 一方で被災した No.12 の測線では、令和 2 年 1 月と令和 3 年 2 月を比較すると、沿岸砂州の堆積程度は変化せず、位置が沖方向に推移していることがわかる。
- ・ 永江川左岸から西側では、No.25 の測量で、No.22 と同様な洗堀と堆積の傾向を示しているが、全域で大きな変化はない。

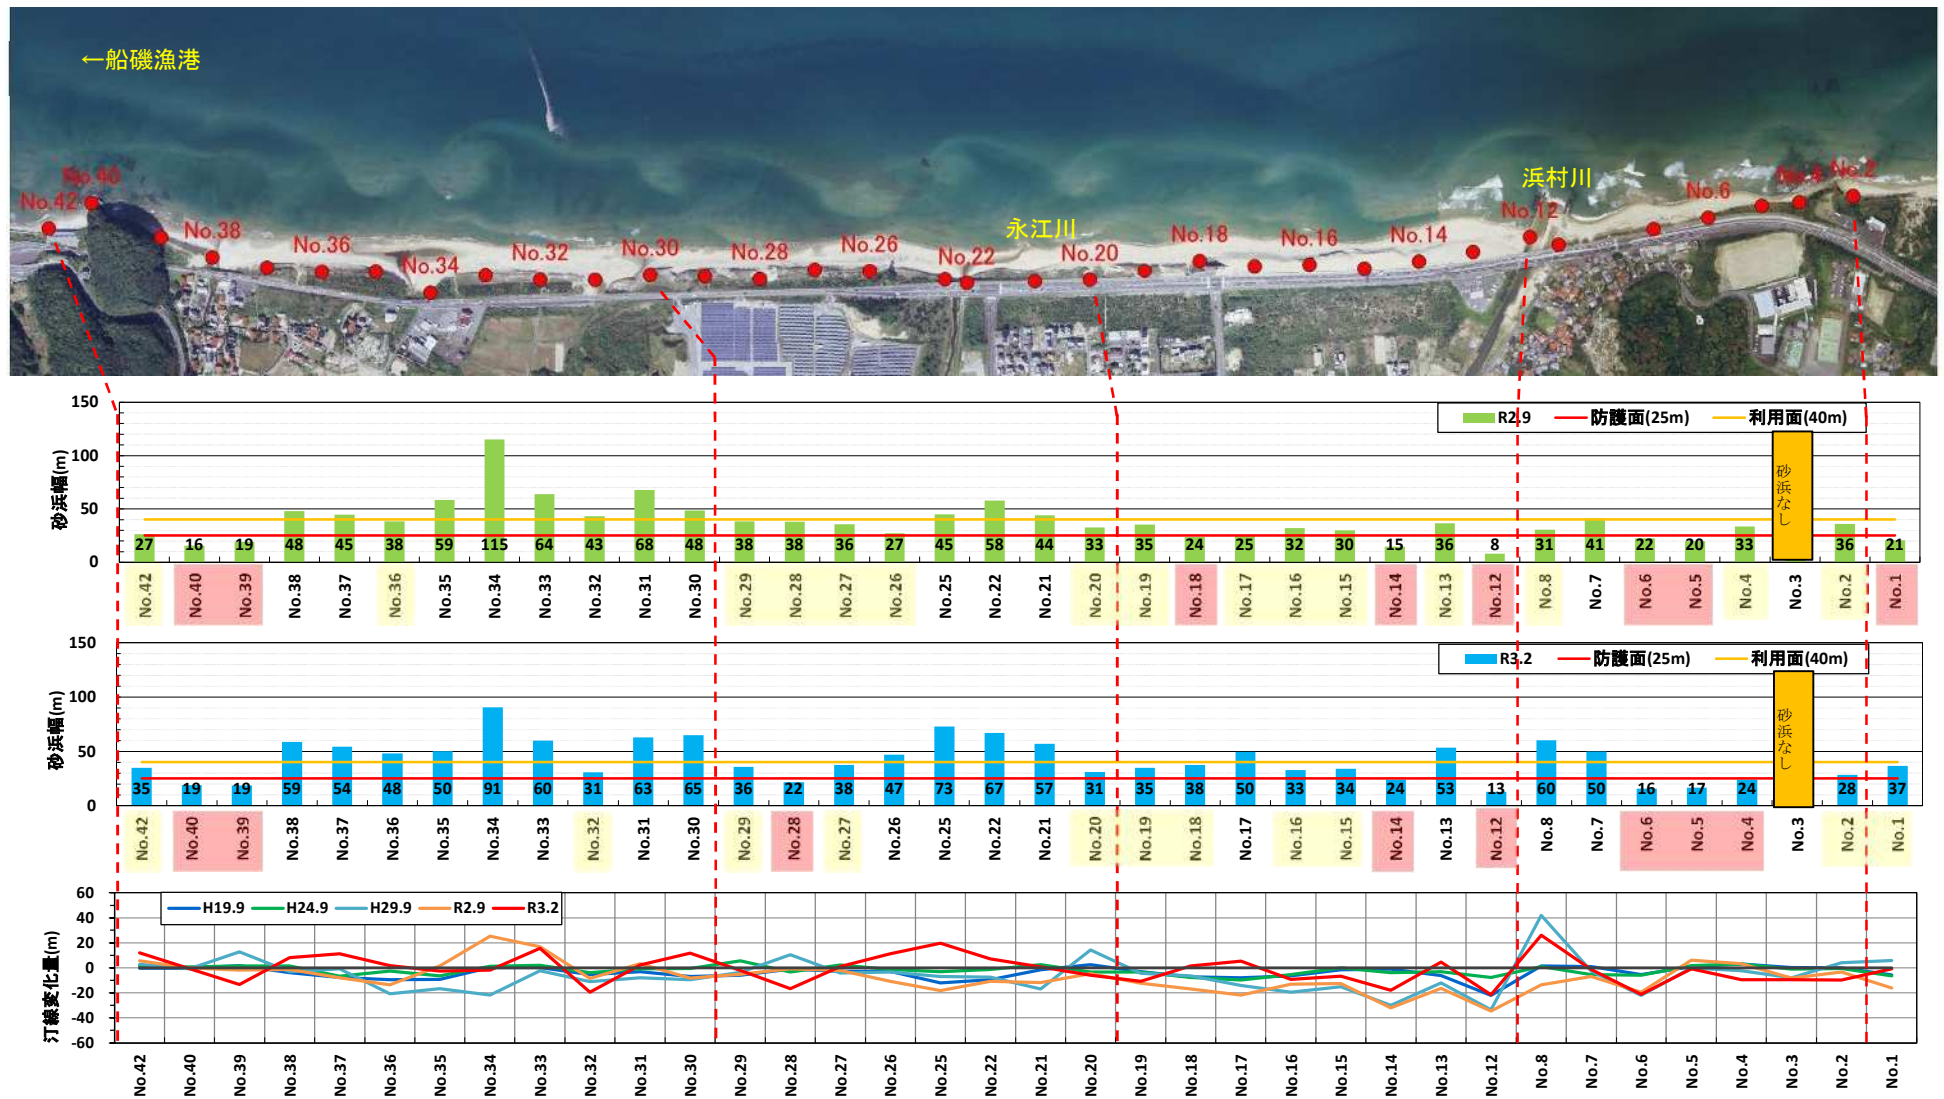
図 1.7.13 令和 2 年 9 月及び令和 3 年 2 月測量時の浜幅と長期的な汀線変化量（平成 4 年 3 月、平成 14 年 9 月基準）

平成 17（2005）年の鳥取県沿岸土砂管理ガイドライン（気高海岸の土砂管理計画）策定後、15 年経過しており、最新の測量成果から算出した砂浜幅と気高海岸の測量基準の平成 14（2002）年 9 月、平成 19（2007）年 9 月（5 年後）、平成 24（2012）年 9 月（10 年後）、平成 29（2017）年 9 月（15 年後）、令和 2（2020）年 9 月（18 年後）、令和 3（2021）年 3 月（18 年後）の長期的な汀線変化量を図 1.7.13 に示す。

- ・ 気高海岸の汀線は、前進・後退を繰り返しており、局所的に大きく汀線が後退する傾向がみられる。
- ・ 令和元年 12 月の冬季風浪により、浜村川左岸側(No.12)の国道 9 号が被災しており、浜村川左岸側、浜村川右岸側の汀線は後退傾向にあると考える。
- ・ 永江川左岸側(No.38~No.31)では、汀線は前進・後退を繰り返しており、局所的に大きく汀線が後退する傾向がみられるが、概ね安定傾向にあると考えられる。
