# 令和5年度 鳥取沿岸土砂管理連絡調整会議(中部地区) ＜要旨＞

# ➤ 中部沿岸の対象範囲

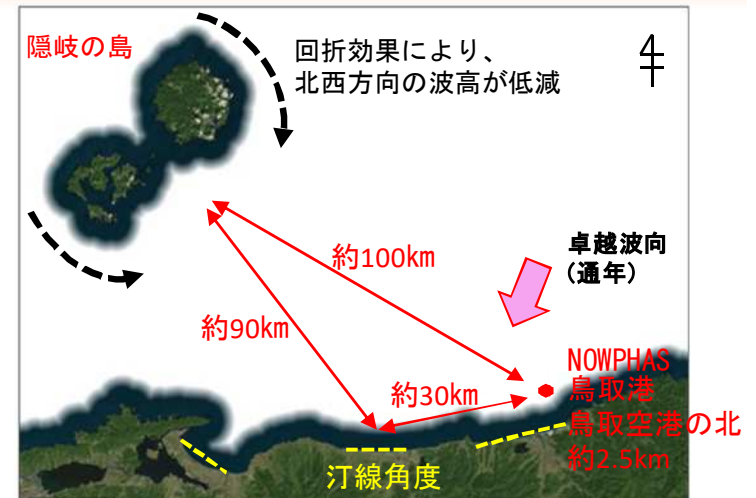
- NOWPHAS鳥取港では、年間を通じて、西北西～北北東方向にかけての波浪の出現頻度が多い傾向にある。有義波高1m未満の出現頻度は59%であり、有義波高1～3mの出現頻度は37%である。有義波高3m以上の波浪の出現頻度は、全体を通して4%と少ない傾向にある。
- R4(2022)の冬季は、例年に比べ北北東からの入射が大きな割合を占めた。結果、通年でも例年に比べ北北東の割合が大きくなった。

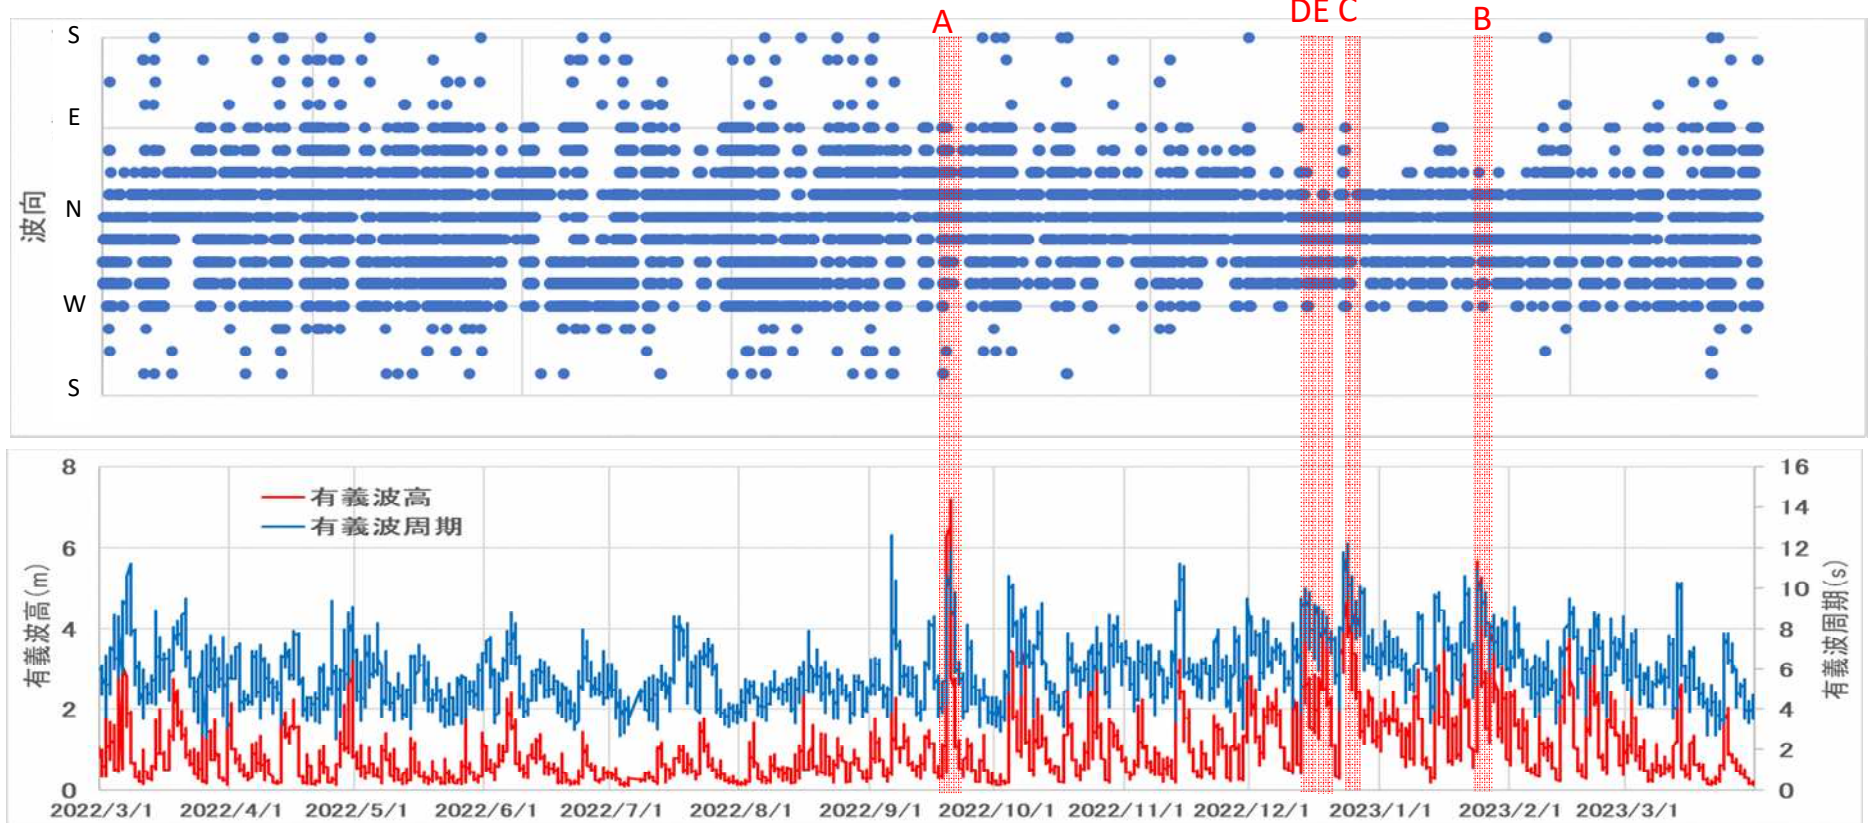
- 令和4年度に観測された高波浪の上位5波は、台風及び低気圧によるものであった。
- 9月19日に最接近した台風14号では、翌20日に有義波高7.19m(周期11.9s)を記録し、1978年からの観測史上第3位の高波浪となった。なお、台風では観測史上最大の高波浪となった。

令和4年度の波浪の時系列図(2021年3月1日～2023年3月31日)  
 (上:波向き、下:有義波高、有義波周期)

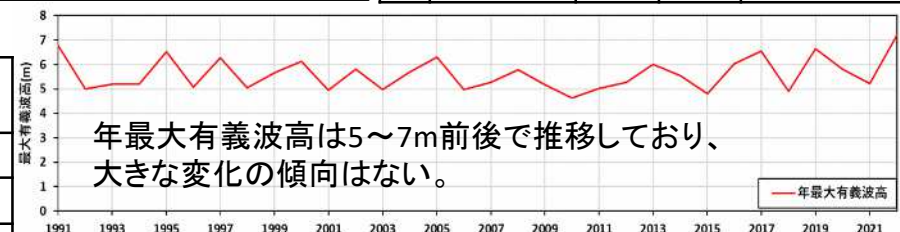
図 平成3(1991)～令和4(2022)年の年最大有義波高の経年変化

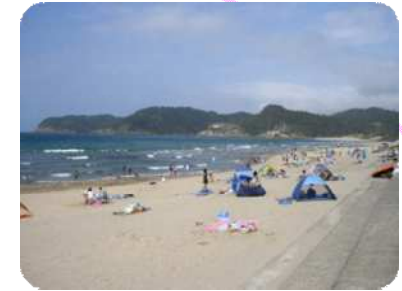
『利用』に適した浜幅 ⇒ 40m

海水浴場・地引網・キャンプ等の海浜レクリ  
エーションで利用しやすい浜幅を検討。

「国土交通省港湾局監修(2005.10):ビーチ  
計画・設計マニュアル(改訂版)」海水浴客の  
海浜幅に対する評価より、40mと設定。

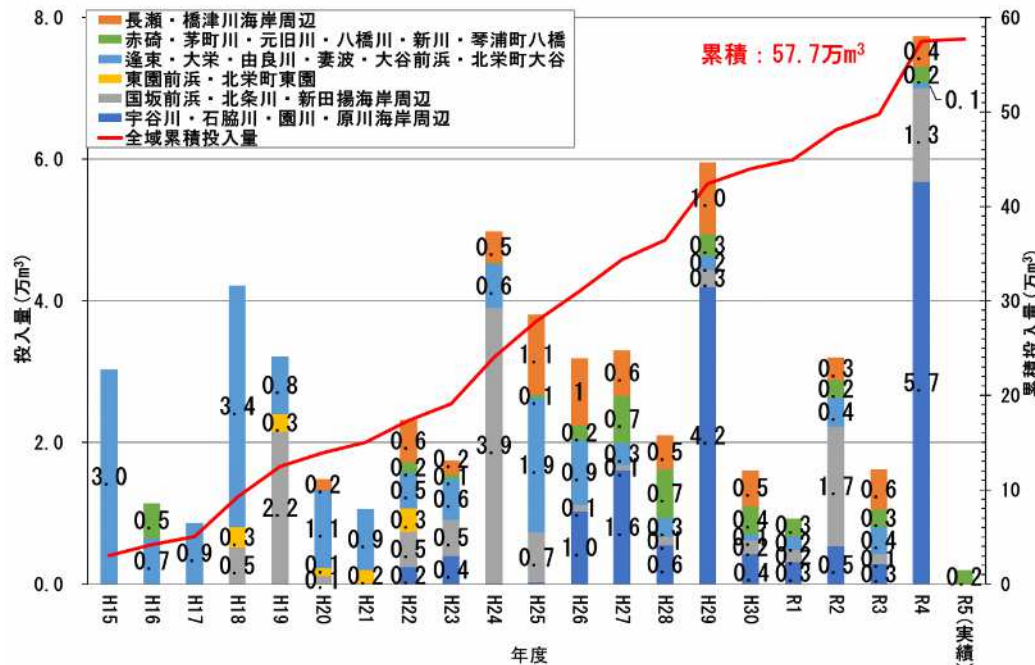
- 令和4年度は、土砂管理ガイドライン策定以降最も多くのサンドリサイクル(7.7万<sup>m</sup><sup>3</sup>)が実施された。要因として、泊漁港で5年に1度のサンドポケット浚渫が実施され、5.7万<sup>m</sup><sup>3</sup>の土砂が宇谷海岸沖に海上養浜されたことが挙げられる。
- 天神川左岸地区(天神川河口左岸～北条川放水路右岸)では、北条川放水路河口の浚渫土砂を活用し、令和4年度に13,200<sup>m</sup><sup>3</sup>の土砂投入が行われている。(河口砂州の発生頻度及び堆積量も多かったことから、例年より浚渫量が大きくなった。)

中部沿岸における土砂投入量

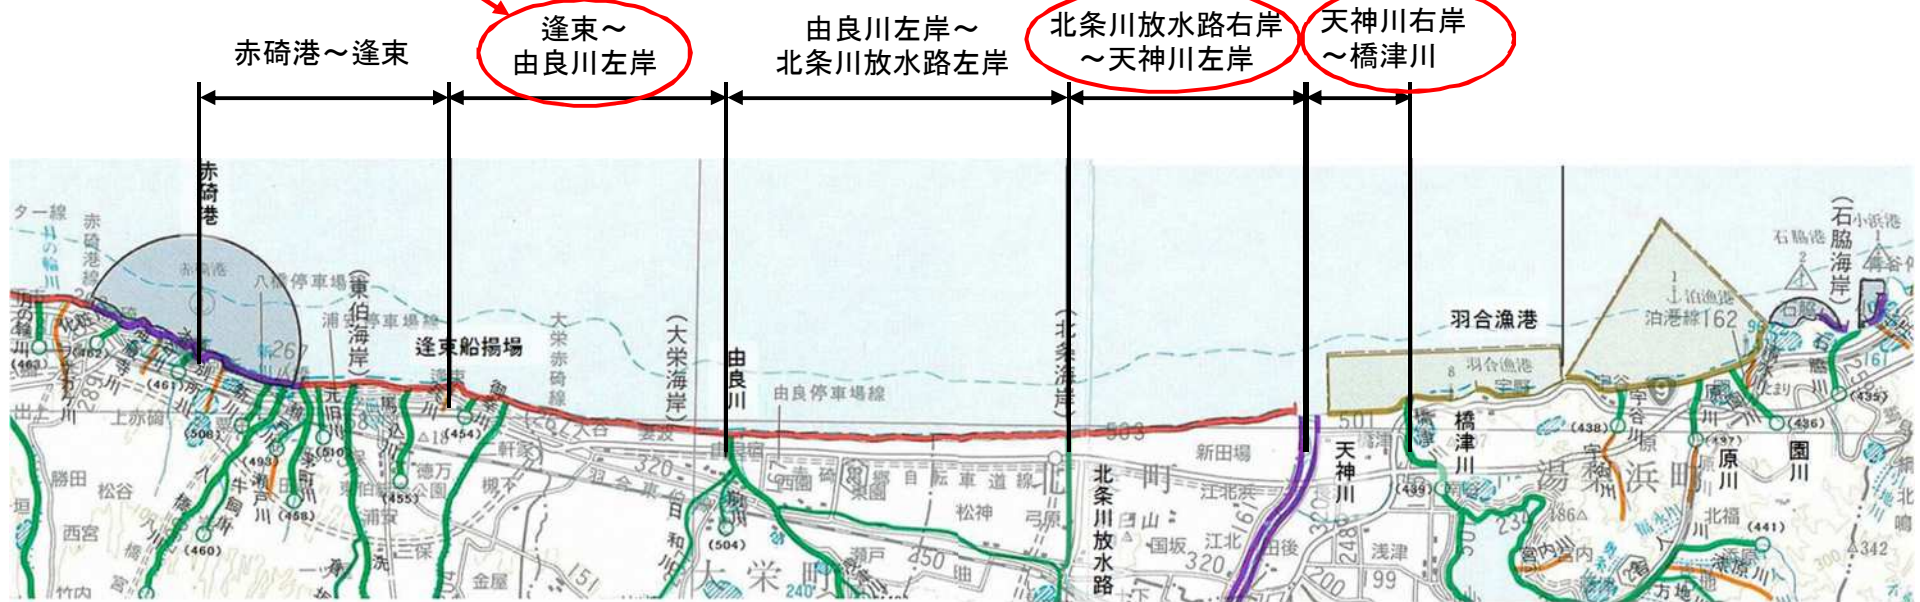
中部沿岸における土砂投入状況(土砂投入量)

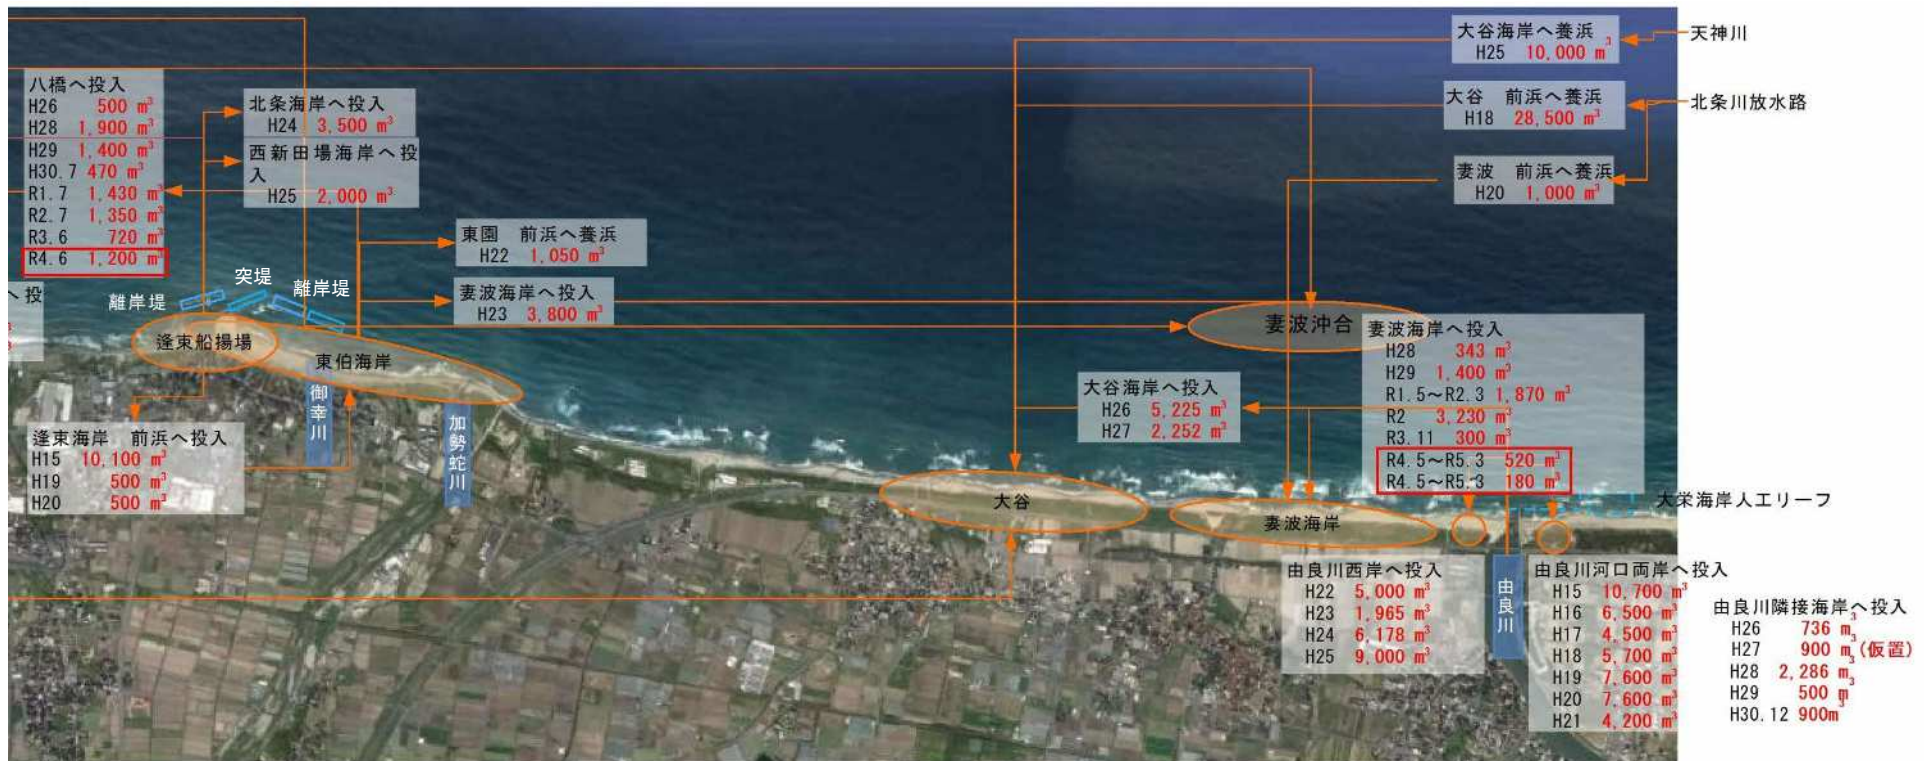
○由良川左岸から逢東船揚場にかけて、近年大きな浚渫(養浜)は実施されていない。令和4年度は、例年よりも若干少ない浚渫(養浜) $V=1,900m^3$ が実施された。

※ 令和4年度に実施した養浜時期・養浜量を赤枠で記載

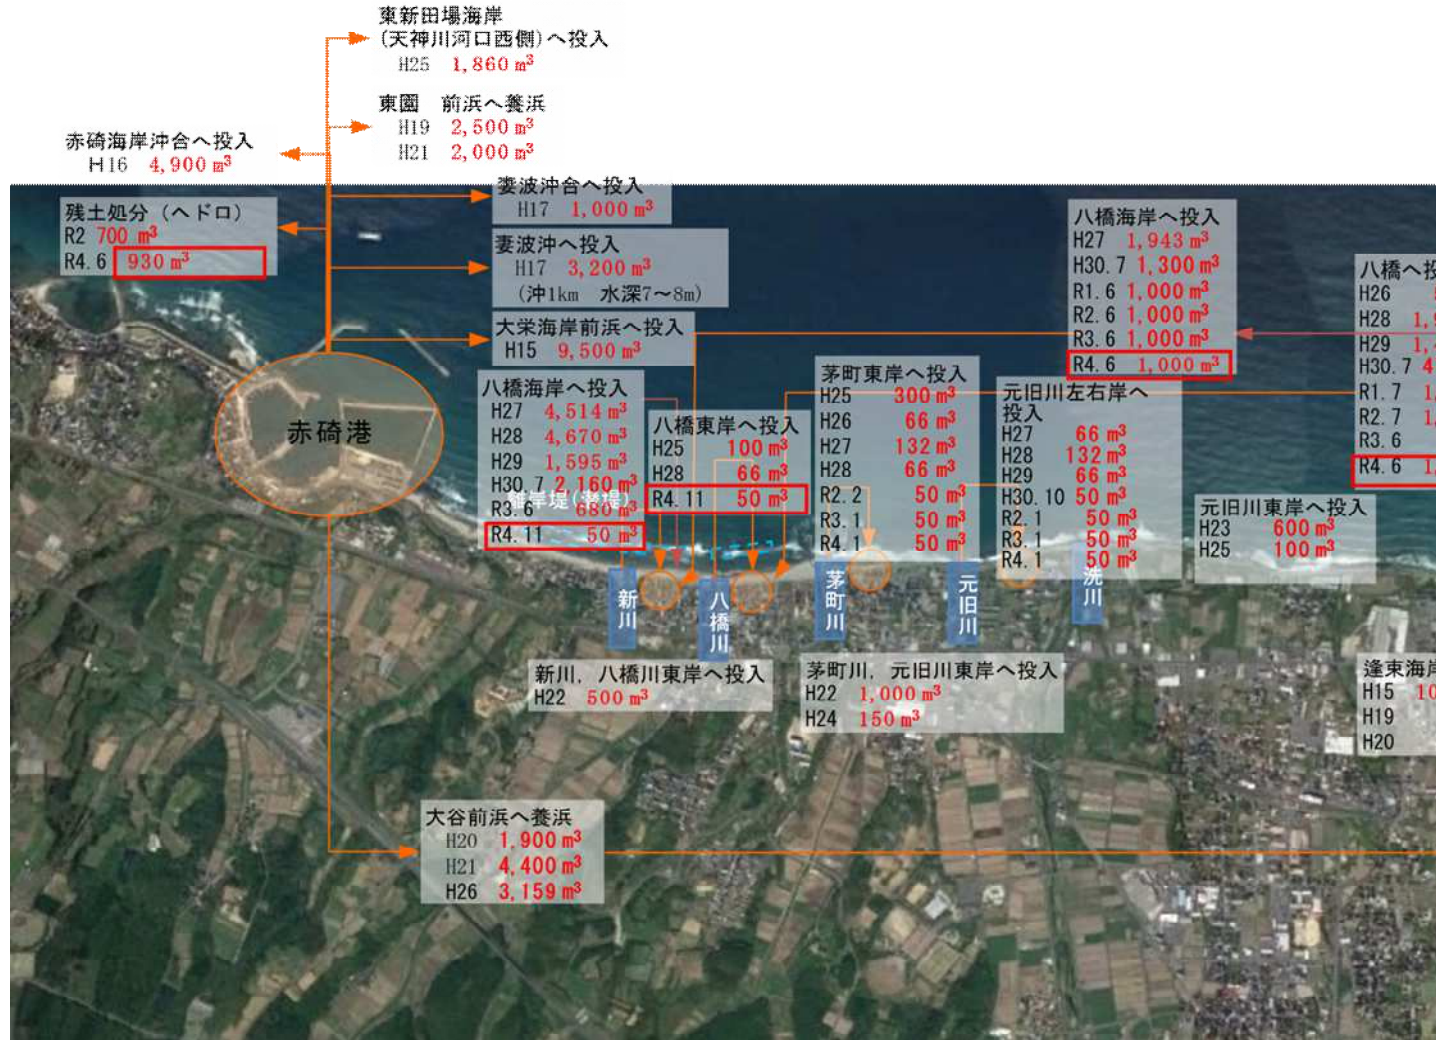
○例年と同程度の浚渫(養浜)が実施された。  
 ※赤碕港の浚渫土はヘドロであったことから、やむを得ず残土処分とした。

※令和4年度に実施した養浜時期・養浜量を赤枠で記載

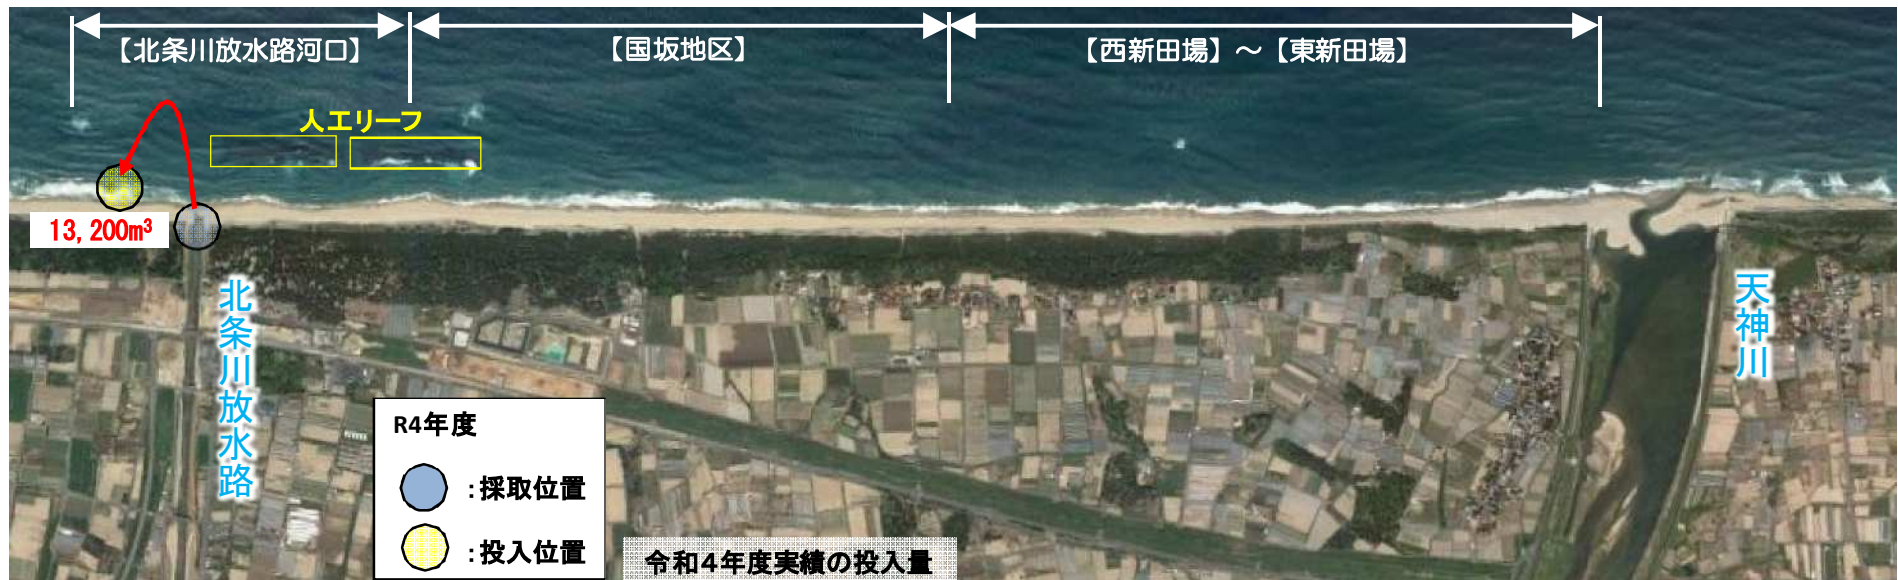
- ・北条川放水路が概成した平成18年度から河口砂州の撤去を継続的に実施している。撤去量(養浜量)は堆積状況に応じて年度によってばらつきが大きい傾向にある。
- ・令和4年度は、河口堆積の回数及び堆積量も多かったことから、例年に比べ多い浚渫が実施されている。

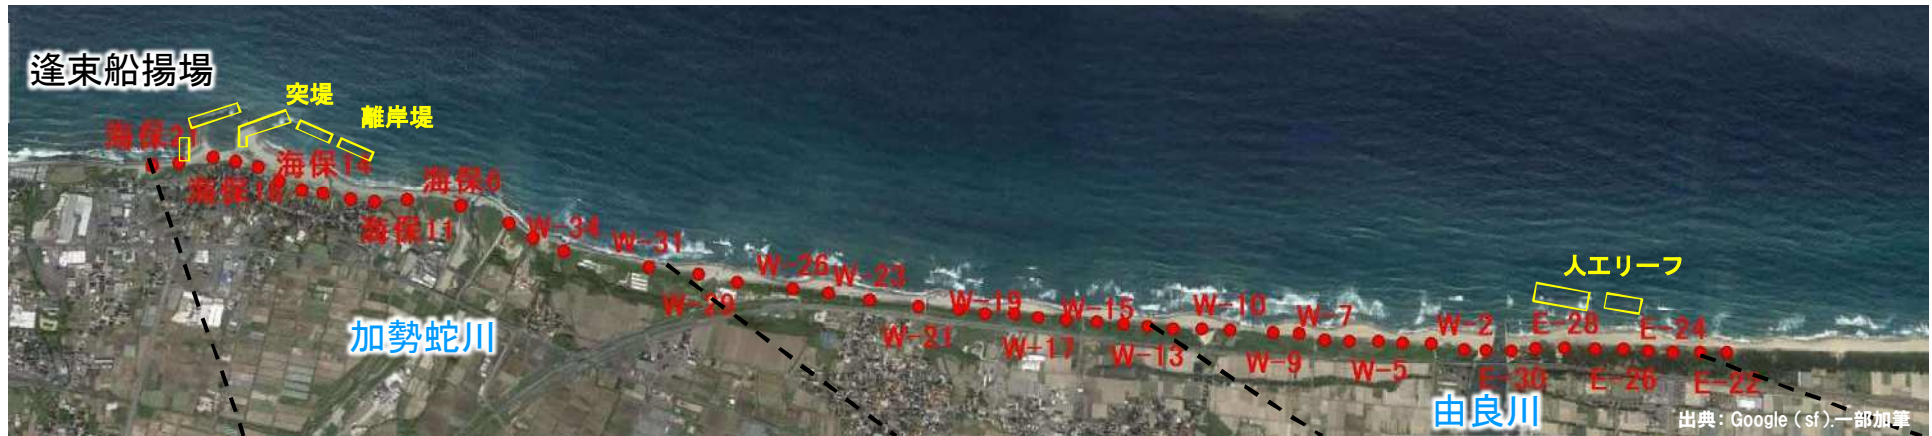
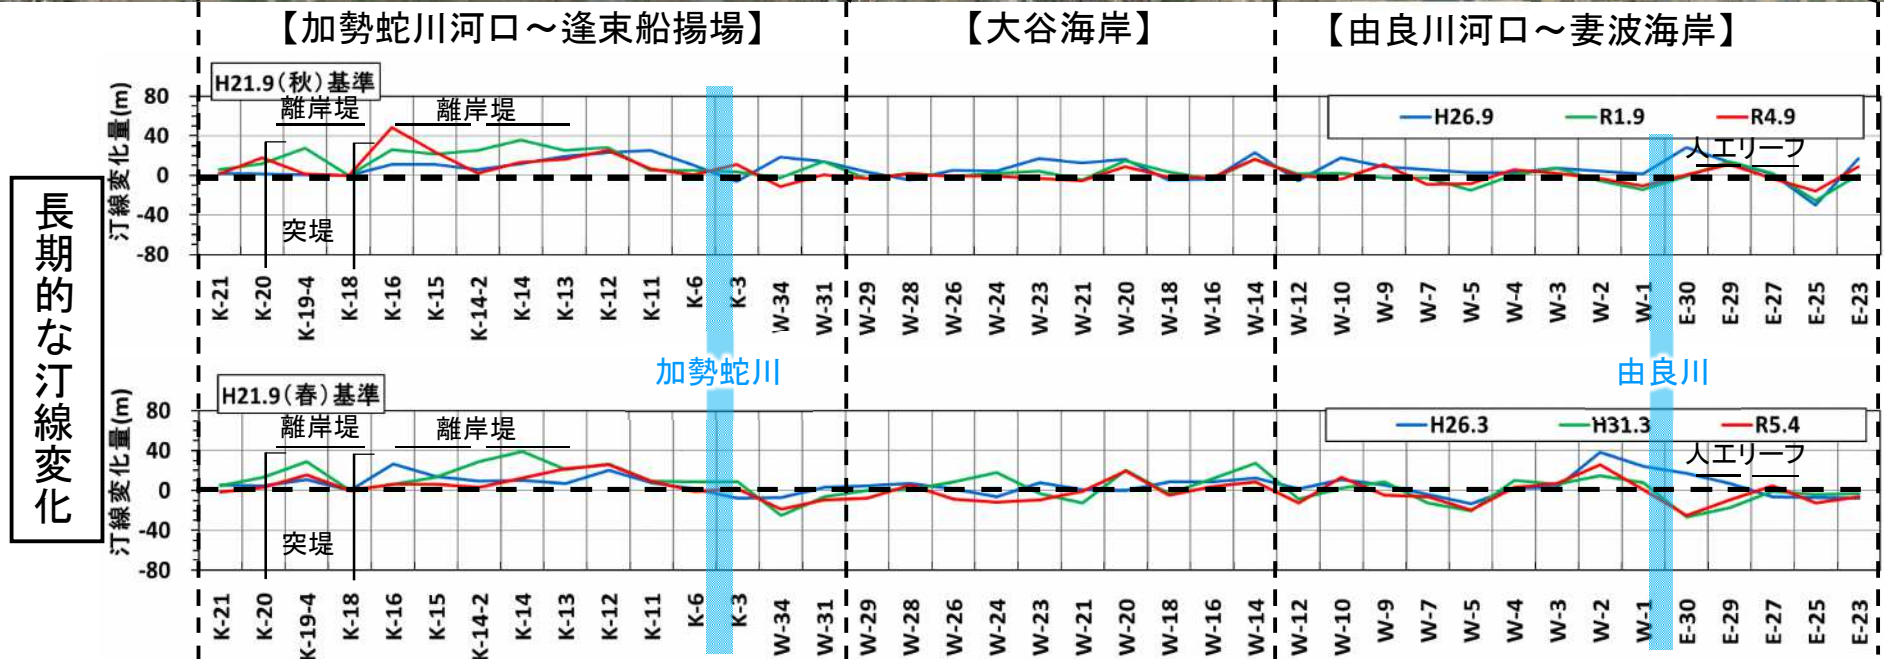
平成21年9月を基準とした長期的な汀線変化

長期的な汀線変化: 加勢蛇川河口～逢東船揚場では、離岸堤などの整備によって基準年から前進傾向にある。  
 大谷海岸では、経年的な変化はあるが、全体を通して基準線前後で推移し安定傾向にある。  
 由良川河口～妻波海岸では経年的に前進後退を繰り返しており中期的(H31.3～R5.4)な変化量は小さい。

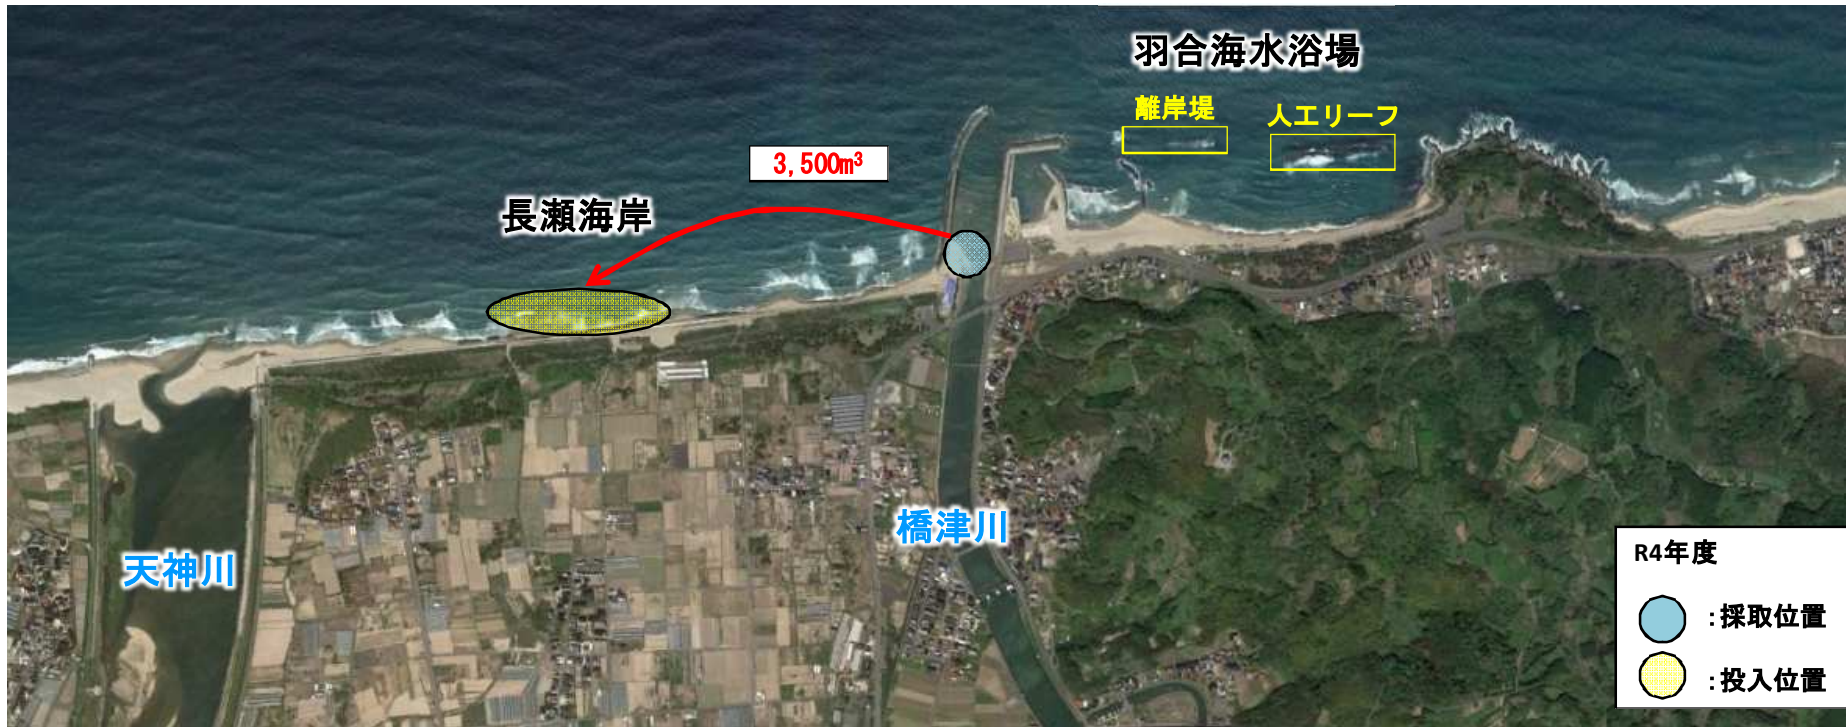
- ・年度によるばらつきはあるものの橋津川河口堆積土を活用した土砂投入が、平成26年度以降ほぼ毎年行われている。
- ・R4年度は、橋津川河口砂州から3,500m<sup>3</sup>が長瀬海岸に土砂投入されている。
- ・天神川右岸地区全体で累計7.6万m<sup>3</sup>の土砂投入が行われている。

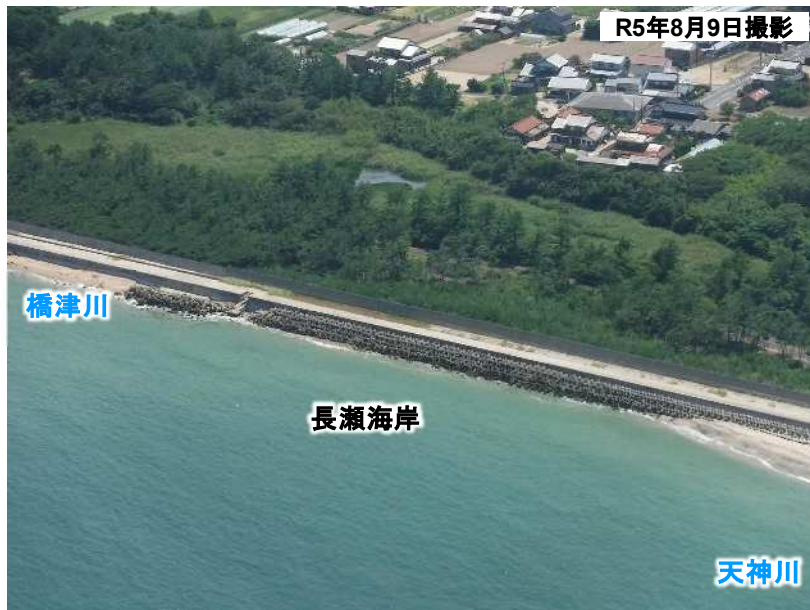
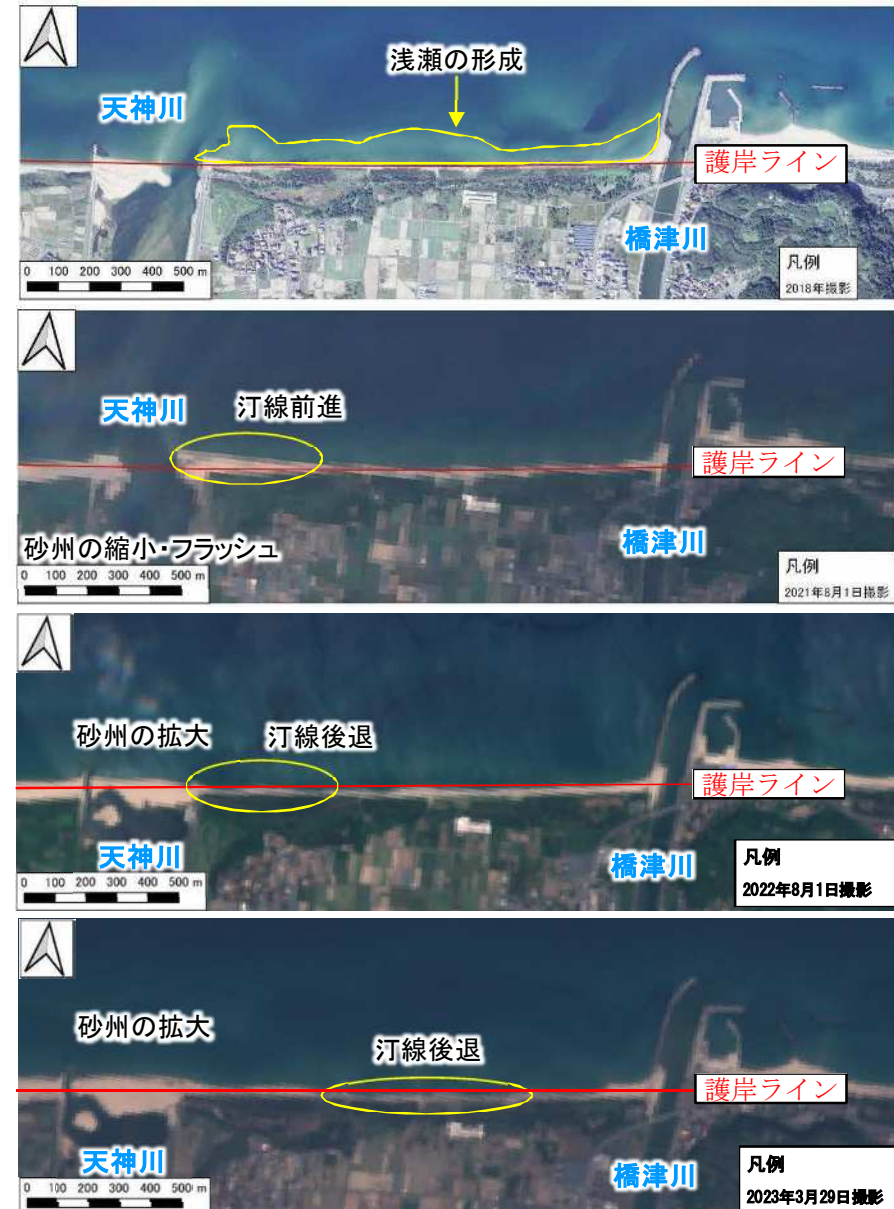
#### 近年の空中写真による汀線変化

- 天神川右岸地区では、継続的な測量を実施していないため、国立研究開発法人産業技術総合研究所が提供している衛星画像【LandBrowser】を用いて、平成30年以降の汀線変化状況を把握した。

- 令和5年の画像では、天神川河口砂州が拡大し天神川右岸や橋津川左岸の汀線が前進する一方、長瀬海岸中央部の汀線が後退していることが確認できる。
- 令和3年には砂州が流出したことで土砂が供給され汀線が前進傾向となったが、令和5年7号台風でもフラッシュが発生しているため、同じような傾向となることが想定される。

- 定期的に天神川及び橋津川浚渫土による養浜を行う。
- 巡視や航空写真等で継続して監視を行う。
