天神川流砂系総合土砂管理計画に向けて

令和5年11月29日

中国地方整備局 倉吉河川国道事務所

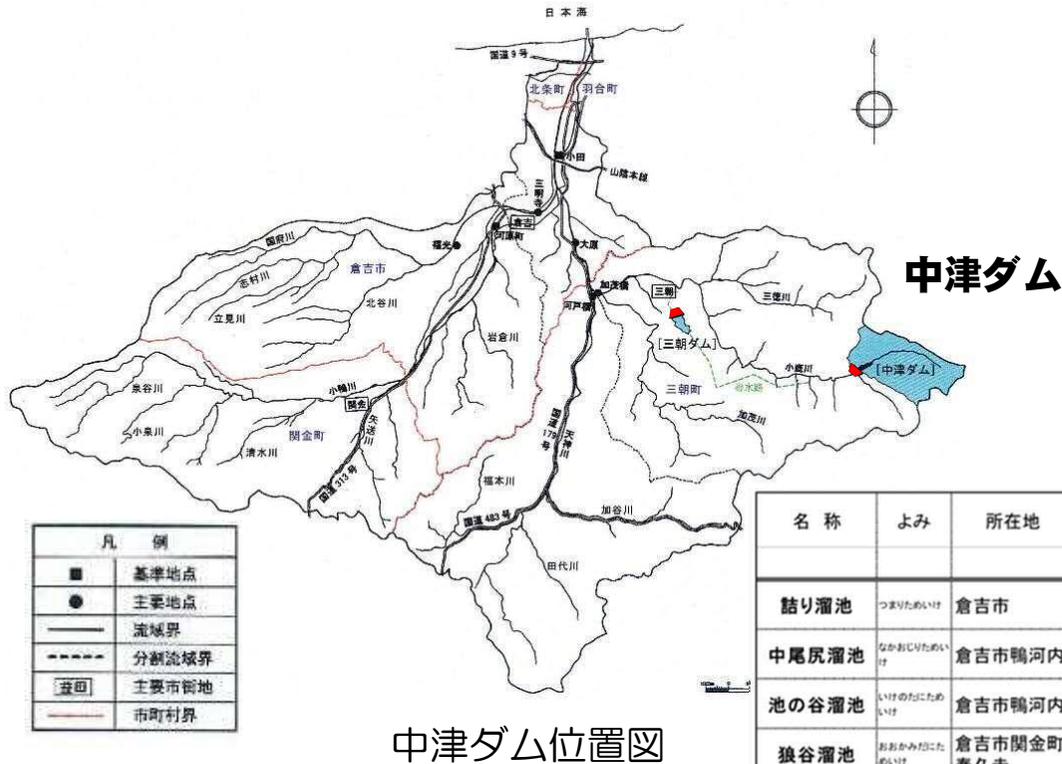
天神川水系におけるダム一覧

- 【現状】 ●天神川流域の規模が大きく、集水面積が大きいものとしては中津ダムがある。
 ●天神川流域に建設されているダムは、天神川全体の流域面積に対し、いずれも流域面積が小さく、発電に利用した河川水は下流に還元されていることから、下流河道域に与える影響は小さいと考えられる。
- 【課題】 ●ダム堆砂の進行

出典:「ダム便覧」より、天神川水系に位置する堤高15m以上のものを抽出

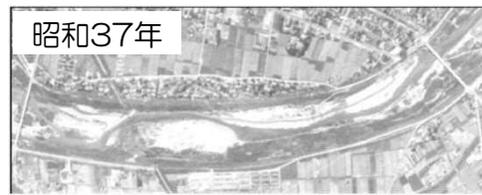
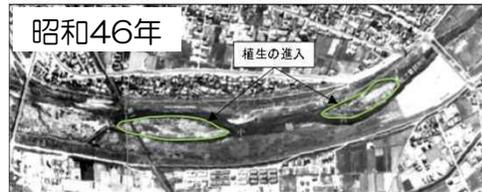
小鴨川 3.0-4.0kの植生の変化(航空写真)

昭和37年

昭和46年

植生の進入

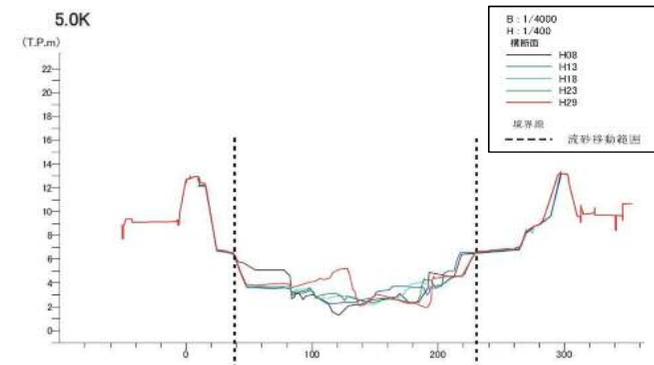
天神川5k000における平成8年以降の土砂堆積状況

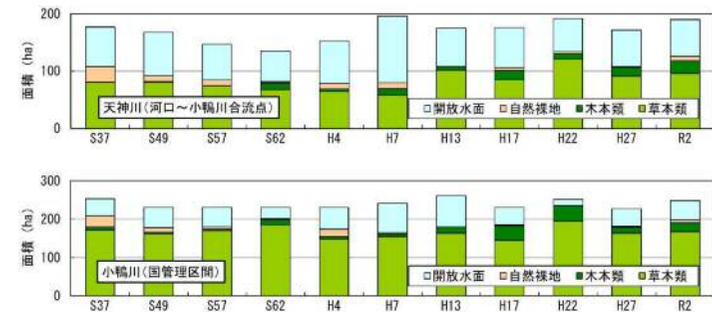
地帯状況の長期的な経年変化
(空中写真読み取りと植生調査)

- 【現状】 ●昭和20年代から40年代にかけて自然裸地が減少し、平成7年以降はほとんど残されていない状況となっている。昭和60年以降から樹木繁茂が拡大し、平成17年から22年には最大となっていた。その後、樹木伐採や河道掘削によって減少したが、再繁茂等によって平成27年には天神川で増加している。
- 植生によって砂州が固定化し、さらに土砂がトラップされて安定する状況が見られ、さらなる樹林化を促すなどの悪循環に陥っている。整備計画策定後、樹木の大規模抜開を行っているが、伐採1～2年後に再繁茂が見られている。
- 【課題】 ●樹林化の進行に伴って礫河原が減少し、かつて見られた礫河原固有の動植物(イカルドリ等)の減少が懸念される。
- 整備計画策定後、樹木の大規模抜開を行っているが、伐採1～2年後に再繁茂が見られており、伐採後に樹林化で土砂がトラップされている箇所も見られ、その効果は限定的である。
- 洪水時に河川から氾濫した場合などにおいて、田んぼの肥料成分が河川に流れ出ることにより、河道内の樹林化が進んでいる。

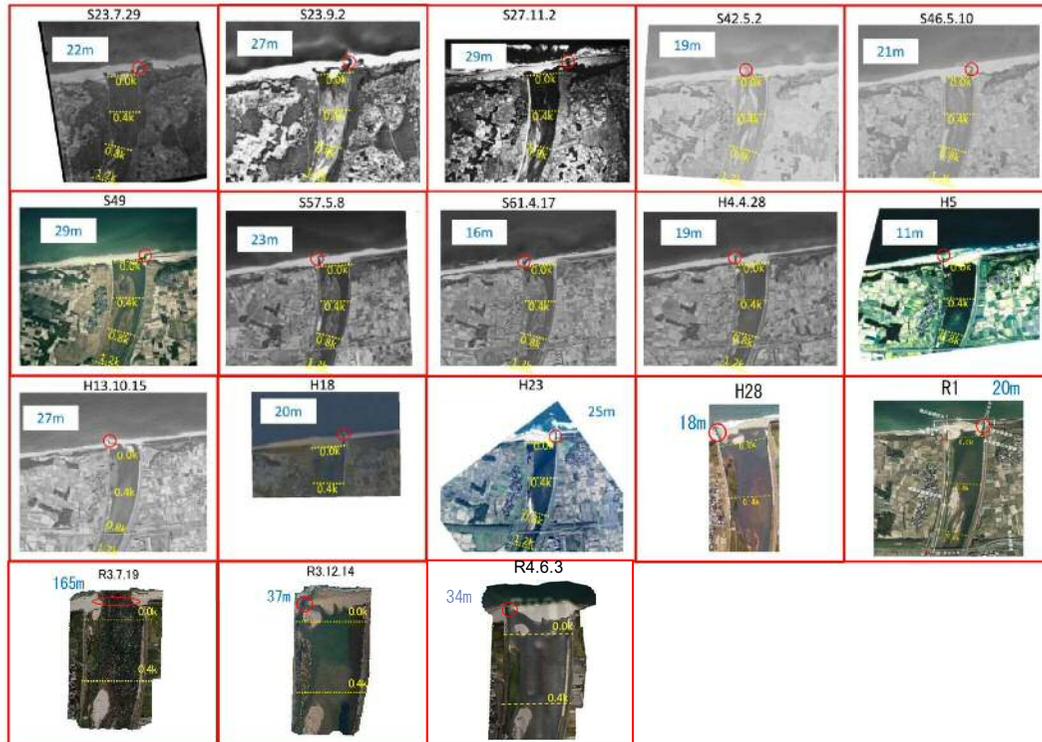
河口閉塞の状況

- 【現状】 ●天神川河口部の砂州は、昭和23年の航空写真で既に存在が確認されている。その後の航空写真ではすべての年代で砂州が確認されていることから、天神川において河口砂州の形成は、回避することのできない現象となっている。
- 形成された砂州は、中小規模の洪水によってフラッシュされるが、高波浪が生じた際には完全に閉塞が生じることもあり、平成24年12月6-7日には、河口砂州の閉塞による浸水被害が発生した。
- 【課題】 ●天神川の河口砂州は、洪水等でフラッシュされた場合、洪水後の波浪によって速やかに形成される。また、海岸線が今後回復していた場合、河口砂州も同様に発達していくと推定される。
- 維持しやすい開口部形状の設定などを行い、完全閉塞のリスクを回避する必要がある。

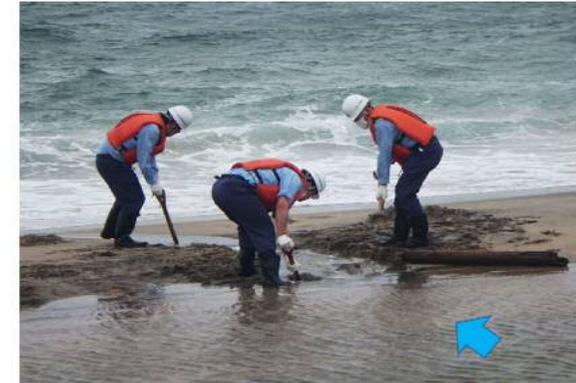
人力による維持掘削状況
(令和4年6月13日)

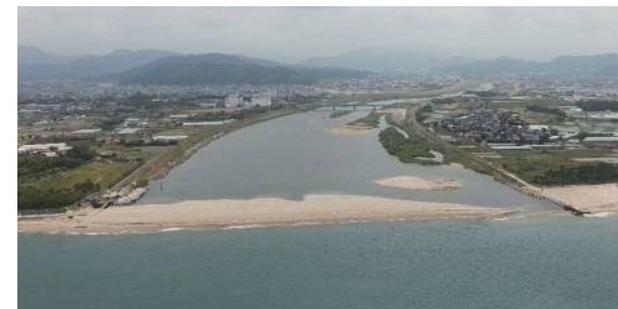
天神川河口砂州の状況
(令和4年6月3日撮影)
