## 2. 最近のサンドリサイクル・サンドバイパス事業海外事例調査

### 2.2 主要事例の調査

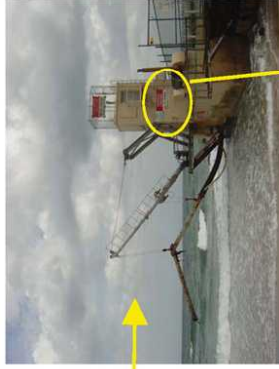
採取部分 (固定式: プーム伸縮・旋回可)

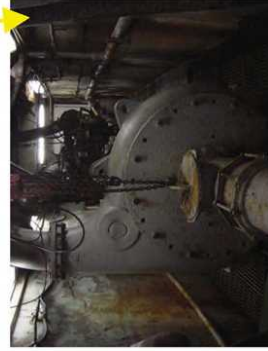
ポンプ室
