鳥取県 岩美海岸（浦富地区）の現地踏査（2012年7月25日実施）

一般財団法人土木研究センター常務理事なぎさ総合研究室長 宇多高明

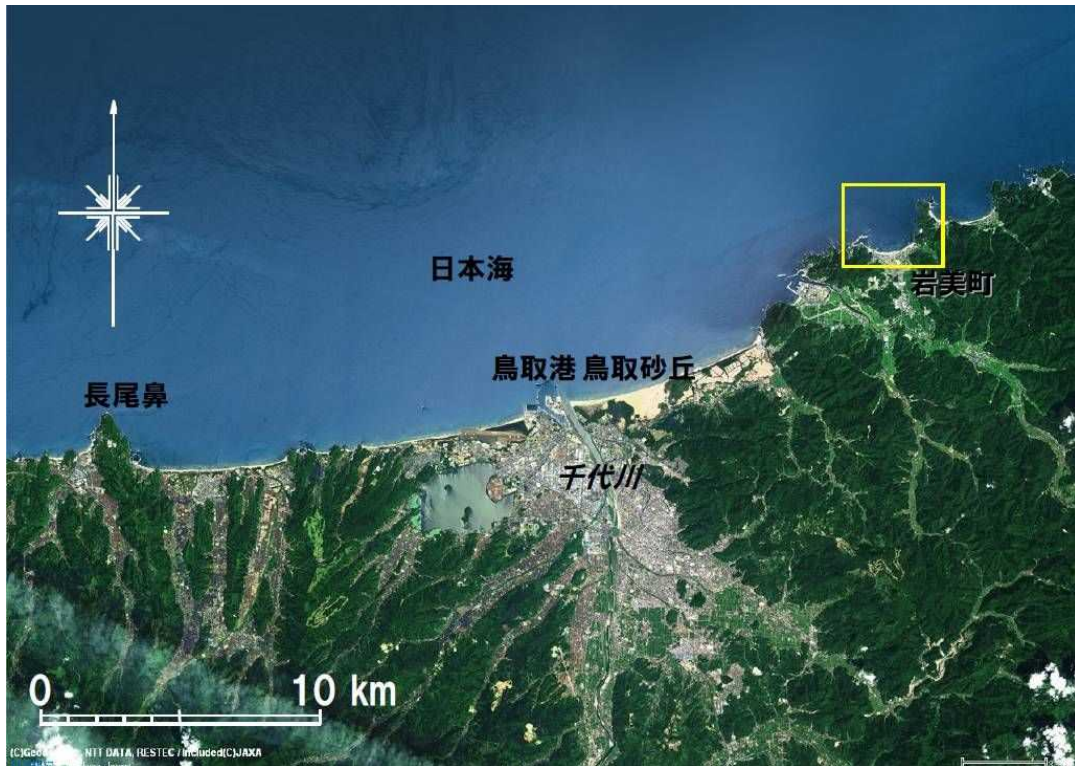
図-1 鳥取県岩美海岸浦富地区の位置

図-1 は岩美海岸浦富地区の衛星画像を示す。また、図-1 の矩形区域の拡大画像を図-2 に示す。浦富地区は東端を羽尾鼻、西端を田後港の防波堤により挟まれた長さ約 2km のポケットビーチである。ポケットビーチは一続きではなく、田後港の東約 200m には向島を始めとする岩が突出し、ポケットビーチを分けている。また東端には吉田川が流入し、吉田川河口の西 130m には小規模な島 A がある。また、図-2 に破線で示すように、沖合には長さ 400m、幅 70m、天端水深 2m（複断面部 0.5m）の人工リーフ 2 基が約 100m の開口幅を持って設置されている。沖合に人工リーフが造られた理由は、田後港の沖防波堤の建設に伴って形成された、波の遮蔽域へと向かう西向きの沿岸漂砂による侵食を軽減するためであった。この海岸も、陸上地区と同様、山陰海岸国立公園に指定されており、対策案の検討においては国立公園の景観保護から水面上に出た施設を造ることは非常に困難という条件を有する。このため、対策構造物として人工リーフが採用された。図-2 に示す番号は、以下で示す写真撮影地点を示す。

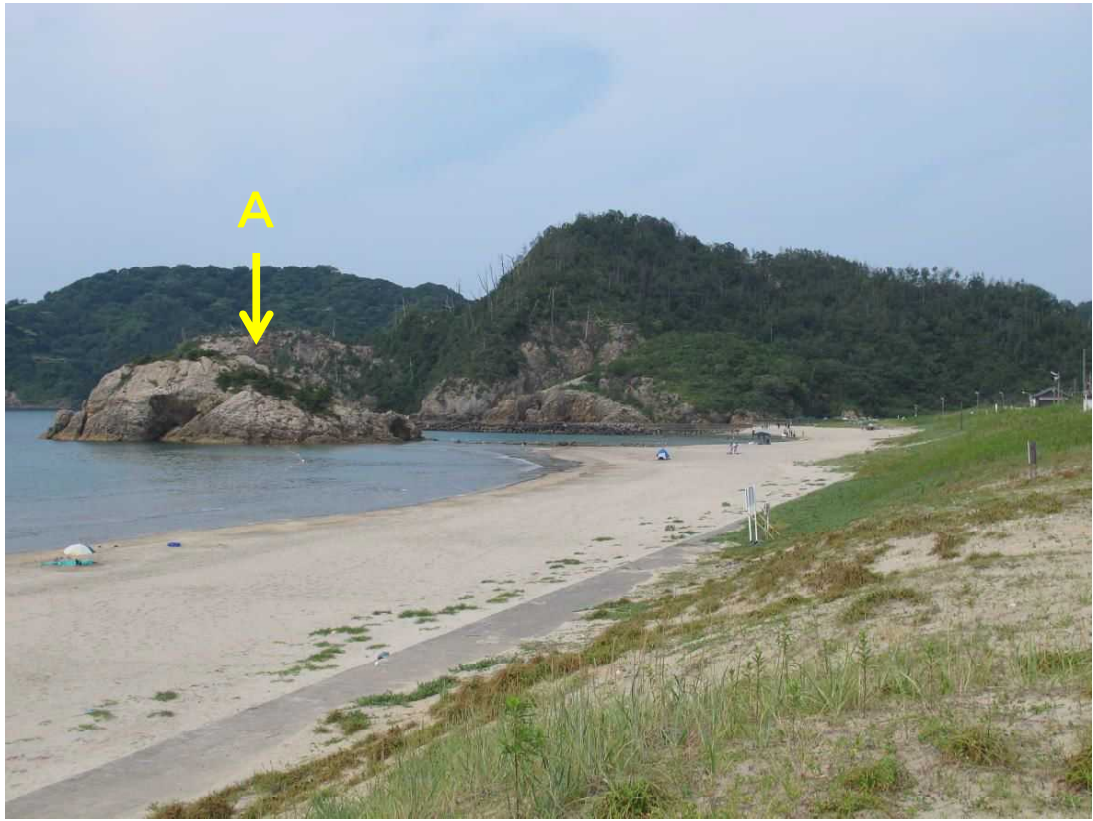
写真-1

現地踏査はポケットビーチ東部から行った。写真-1 は浦富海岸東部の砂丘から吉田川河口の西にある島 A を遠望しつつ砂丘地前面の海浜を望んだものである。この地点から見下ろすと護岸前面の前浜はかなり広く、護岸前面に細長い植生帯も見えた。このことからこの付近の海浜は最近ではかなり安定していると判断された。一方、同一地点から西向きに撮影したのが写真-2 であるが、dry beach の幅が西側へと次第に狭まっており、法線がやや突き出たブロック式護岸 C 付近では wet beach が護岸ののり先となるまで浜幅が狭まって

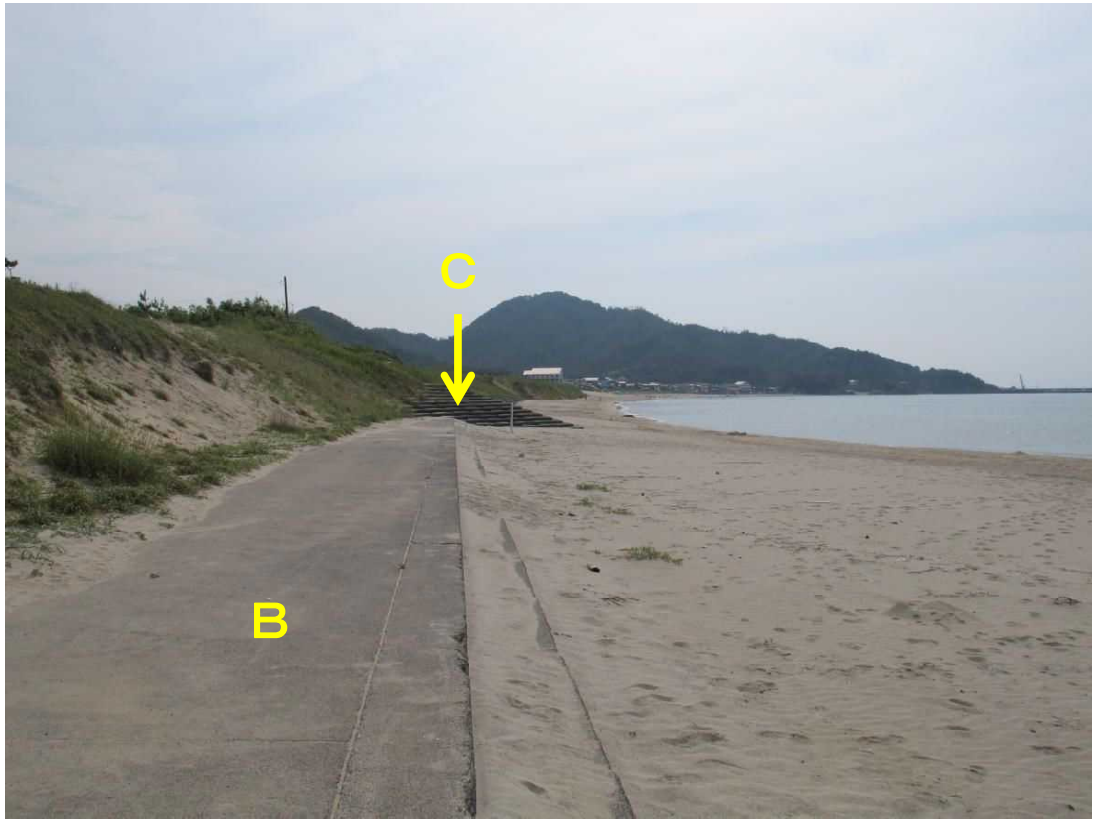
写真-3

いた。この状況は、写真-2 に示す護岸 B に降り立って西向きに撮影した写真-3 からも見取れる。さらに、このような浜幅の分布は図-2 から読み取った結果と一致している。

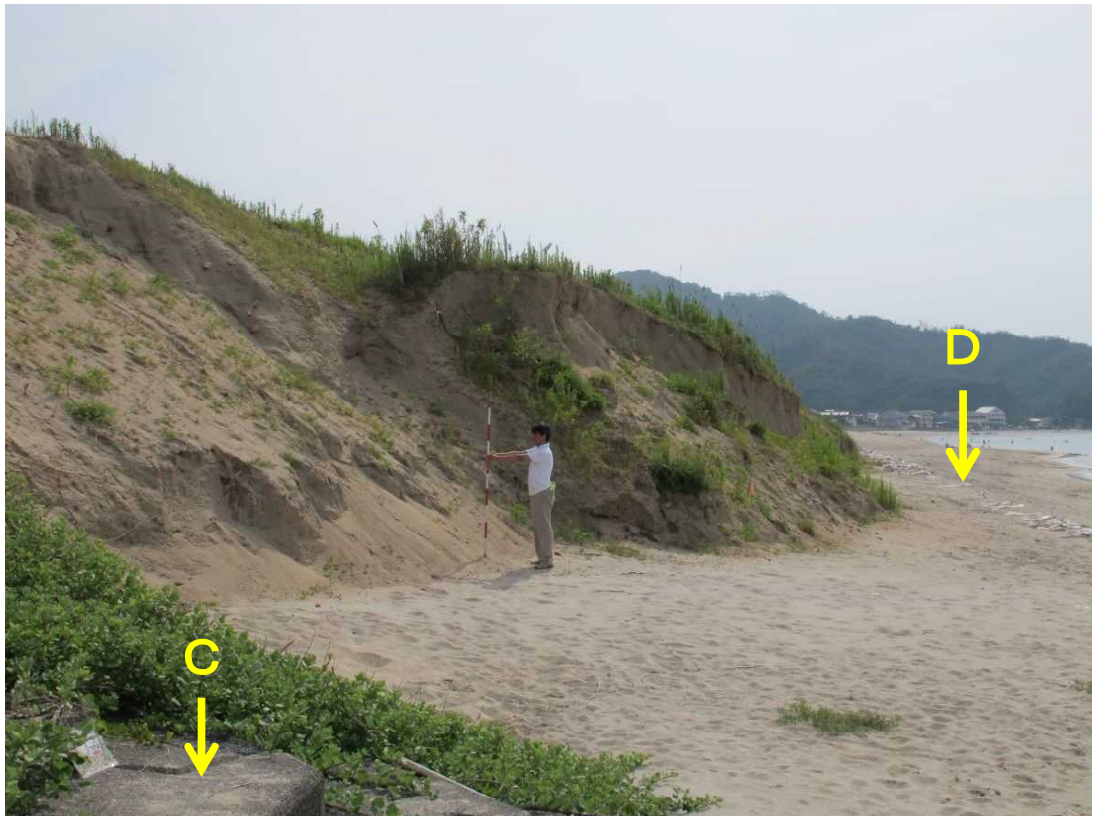
写真-4

一般に、護岸端部は侵食され、そこで湾入汀線が形成されるが、護岸 C の西端でも同様に侵食が進み、比高約 5m に達する浜崖が形成されていた（写真-4）。また、浜崖の海側の矢印 D には沈下した土嚢が一部見える。この土嚢を真横から望んだのが写真-5 で、土嚢は浜崖に沿って連続的に設置されていたが、この付近では土嚢の天端は周辺の砂浜の高さと同一になるまで沈下していた。汀線側から背後地にできた浜崖と、それに沿って並べられた土嚢を汀線側から望んだのが写真-6 である。

4)。当時浜崖侵食が著しかった場所は、今回の現地踏査結果を示す写真-4, 5, 6 と同じであって、2012 年も 2005 年当時と同種の機構で侵食が起きていることが強く示唆される。

浦富地区の侵食は、浜崖を形成しつつ削り取られた砂が田後港の沖防波堤の造る波の遮蔽域へと流出して起きている。したがって形成された浜崖の基部に土嚢を設置しても、その前面が掘られて天端高が低下すれば、やがて砂丘地基部に波が到達し、再び砂の流出が始まる。したがって土嚢を設置しても侵食は止まることはない。また、田後港の沖防波堤の建設により波の場が変化してしまっている以上、田後港周辺に堆積した砂を東側地区へ運んで養浜しても養浜砂は再び削り取られ、西向きの沿岸漂砂によって田後港の沖防波堤の造る波の遮蔽域へと戻る。

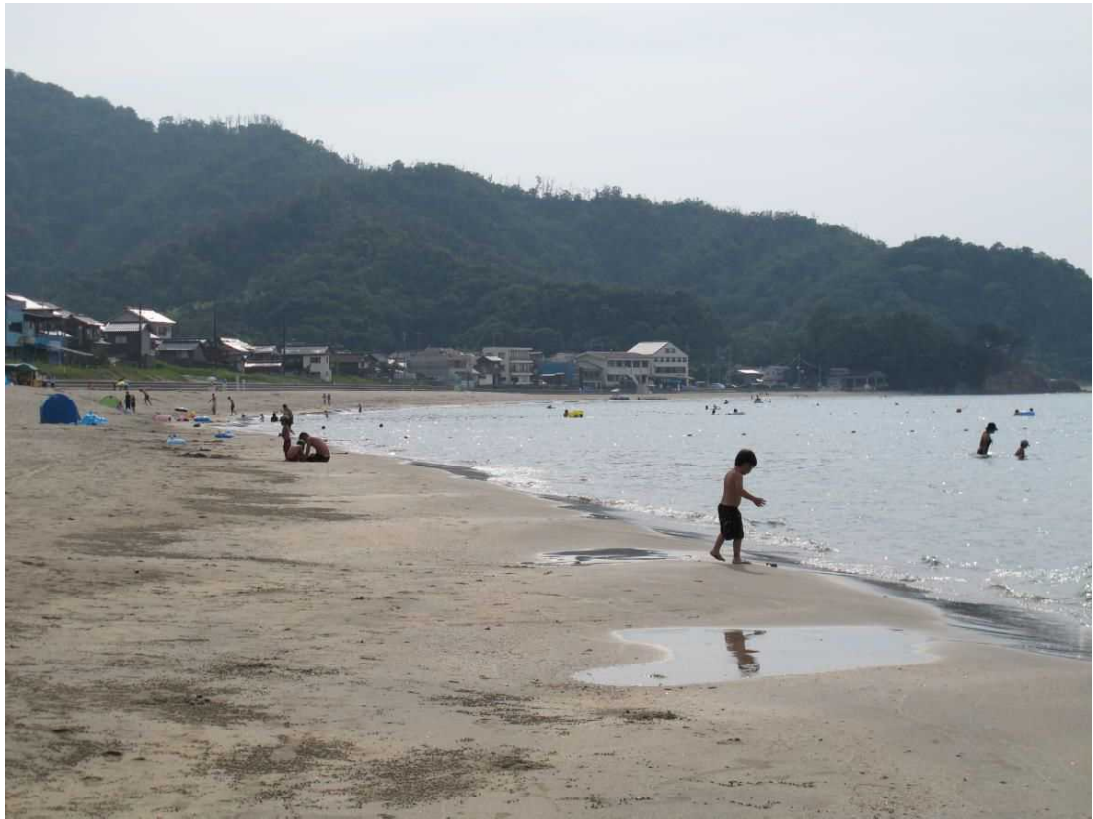
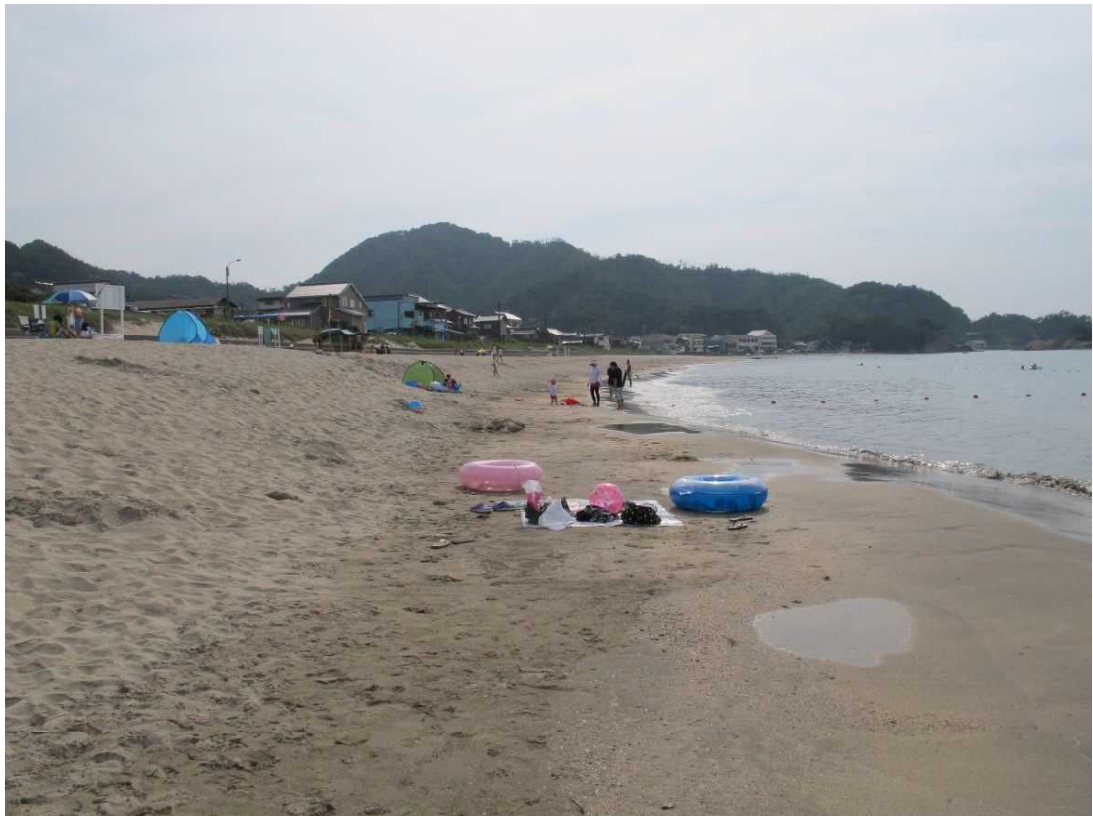
写真-7, 8 は、田後港の沖防波堤背後の堆積土砂のうち、直近では約 2,100m³（2011 年）および約 1,700m³（2012 年）の土砂、合計で 3,800m³を用いて 2011 年 6 月上旬～7 月上旬および 2012 年 6 月上旬～7 月上旬に行った養浜後の海浜状況を示す。海水浴シーズンであったため人々が海水浴に興じていた。写真-9 は、さらに西側の地点であるが、ここでは後浜から前浜へと養浜された区域において、矢印 E で示すように勾配の急変点が見られ、養浜後投入砂が侵食されつつあった。写真-10 は右端に一部見える向島の背後に伸びた岩を東側から撮影したものである。この付近では平坦地の汀線付近にきれいなバームが形成されていた。写真-9 に示す東側区域では養浜砂が削り取られて急勾配となり、浜崖ができる寸前となっていたが、その隣の向島の背後では明かに堆積傾向を示した。このことより、養浜を行った 2012 年 7 月以降、再び西向きの沿岸漂砂が発生していたことが分かる。

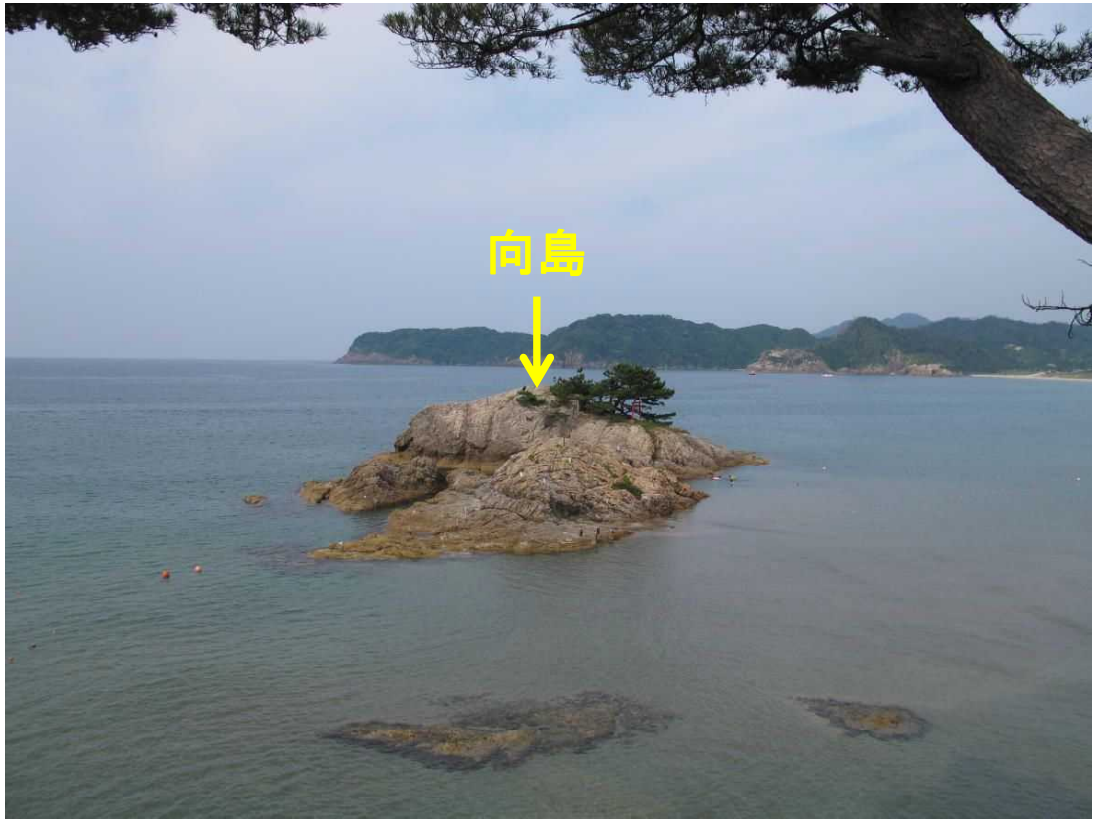
写真-11

向島背後の岩の頂上には神社が祭られており、そこからの眺めがよい。写真-11 は頂上から向島とその背後の水域を示す。背後の水域には細砂が広く堆積し、水深が小さくなっていた。一方、写真-12 は向島の背後に形成された舌状砂州を示す。なお、舌状砂州の東部に矢印 F で示す砂州は、写真-10 の砂州と同じものである。

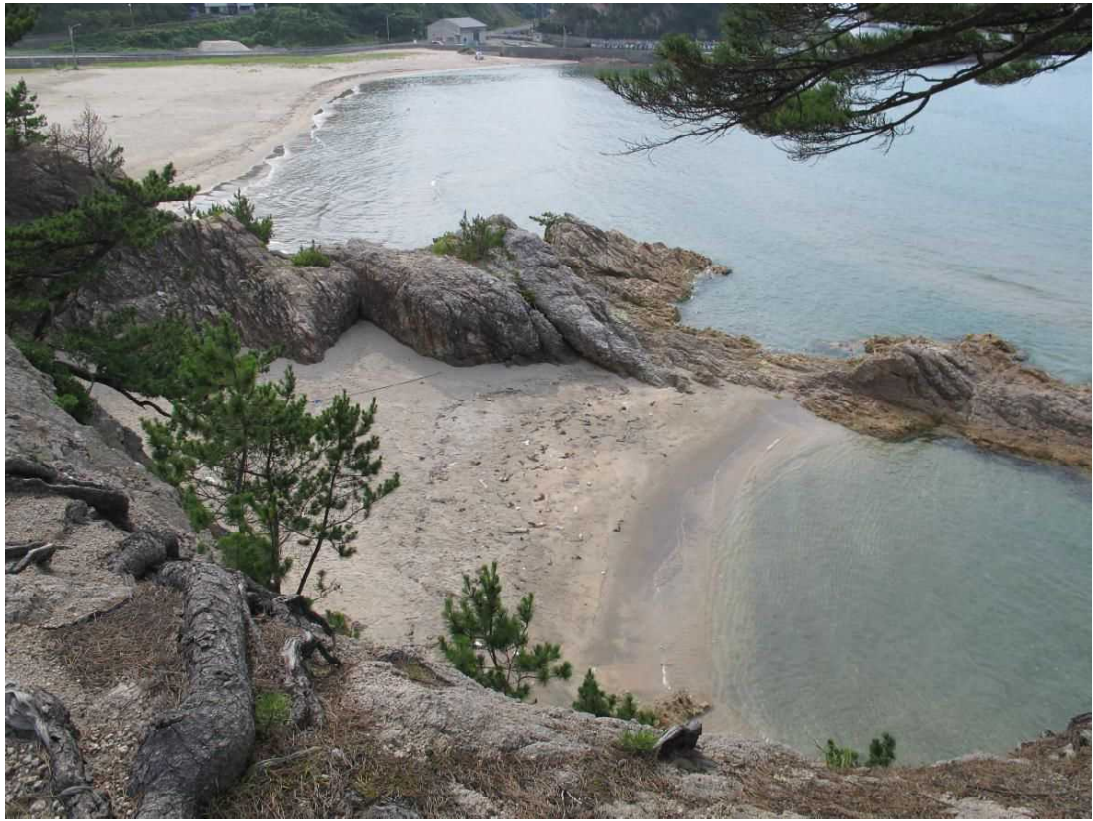
写真-13

砂浜は向島背後の岩の西側にも広がっていた。写真-13 は頂上から西向きに望んだもので、近傍に見える岩礁の両側で汀線位置にずれがあり、手前（東側）の汀線が西側より沖に位置していた。このことから西向きの漂砂によってこの区間に砂が運び込まれたと推察された。最後に、写真-14 は頂上から田後港の東防波堤直近の汀線を望んだものであるが、防波堤による波の遮蔽効果により防波堤の付け根の汀線が局所的に前進していることが分かる（矢印 G）。また波の状況から、砂が堆積して沖合の水深が非常に小さくなっていると推測された。
