### 3.2 評価分析

#### 3.2.1 天神川左岸地区（天神川河口左岸～北条川放水路右岸[北条海岸]）

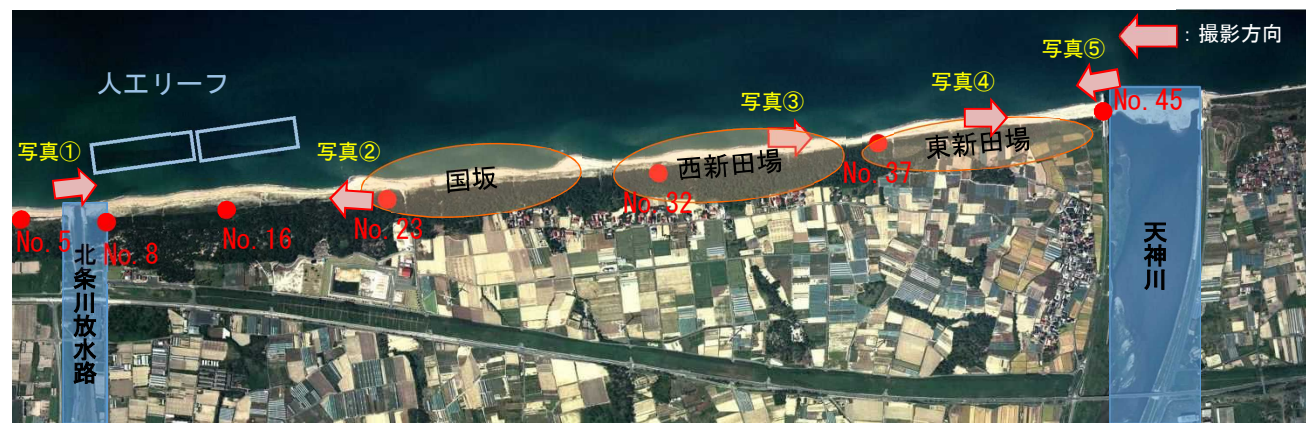
図 3.2.1 天神川左岸地区における土砂投入実績（平成 18 年～平成 26 年度）

当地区では平成 15 年より測量を実施している。当測量成果より近年の汀線変化を分析する。天神川左岸地区（天神川河口左岸～北条川放水路右岸、北条海岸）における土砂投入について 図 3.2.1 に示す。

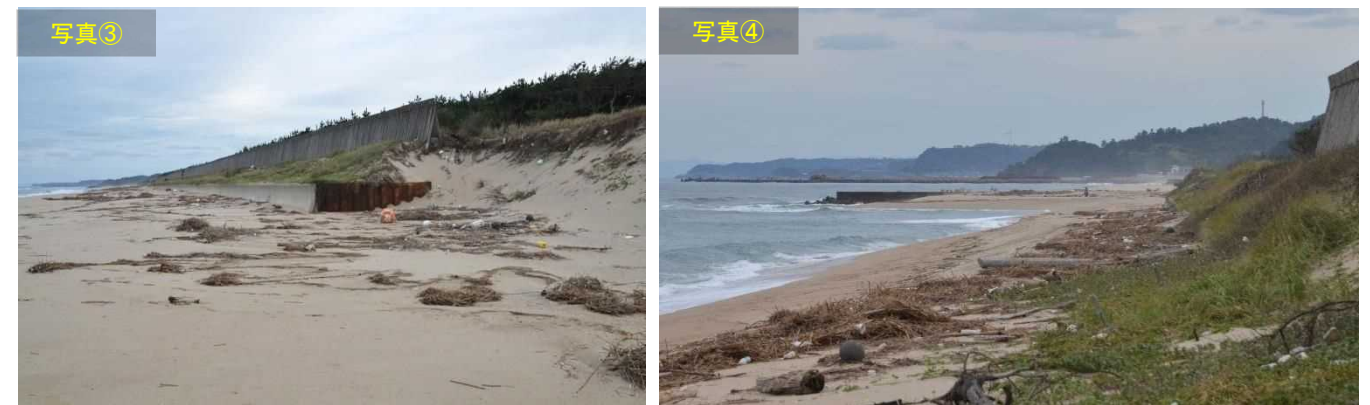
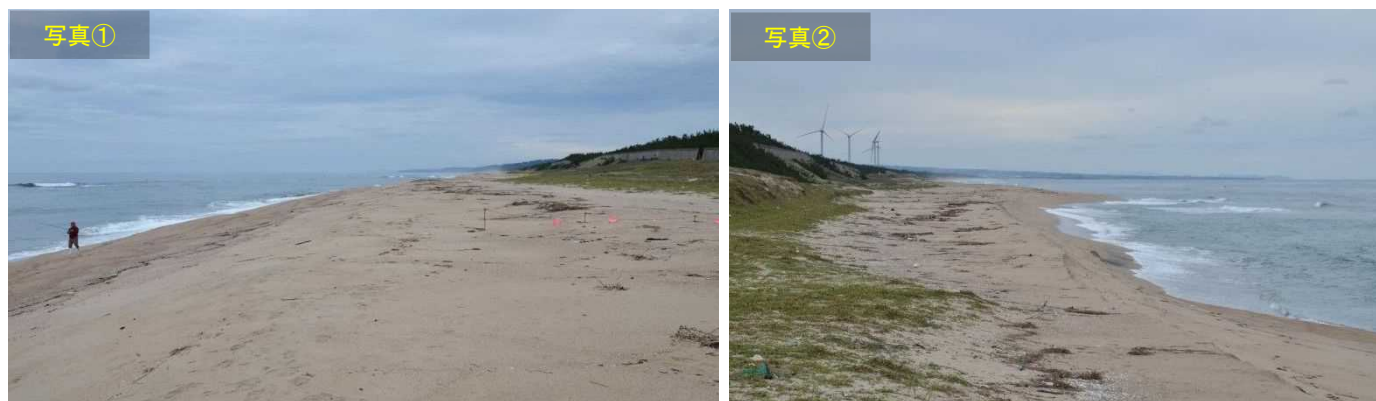
図 3.2.2 現地写真（平成 28 年 10 月 11 日撮影）

- 平成 12 年に完成した人工リーフの東側では、人工リーフへの土砂の引き込みと思われる後退が見られる。昨年度（平成 28 年 3 月）測量では、汀線が回復傾向にあるが、引き続き注視が必要である。（コメント①）
- 人工リーフ背後は季節的な変化は若干あるものの、直近の測量結果（平成 27 年度冬季）では、比較的安定傾向にある。（コメント②）

- 天神川左岸の東新田場及び国坂付近では、以前より季節毎に場所を変えた局所的な侵食傾向が続いている。これは天神川の河口砂州の発達に伴う土砂供給の変化が、要因の一つと考えられる。（コメント③）
- 平成 26 年度（平成 26 年 9 月～平成 27 年 3 月）の汀線変化によると、冬季風浪等により国坂付近の汀線は大きく後退しているが、平成 27 年度（平成 27 年 9 月～平成 28 年 3 月）には基準汀線まで回復傾向となっている。（コメント④）

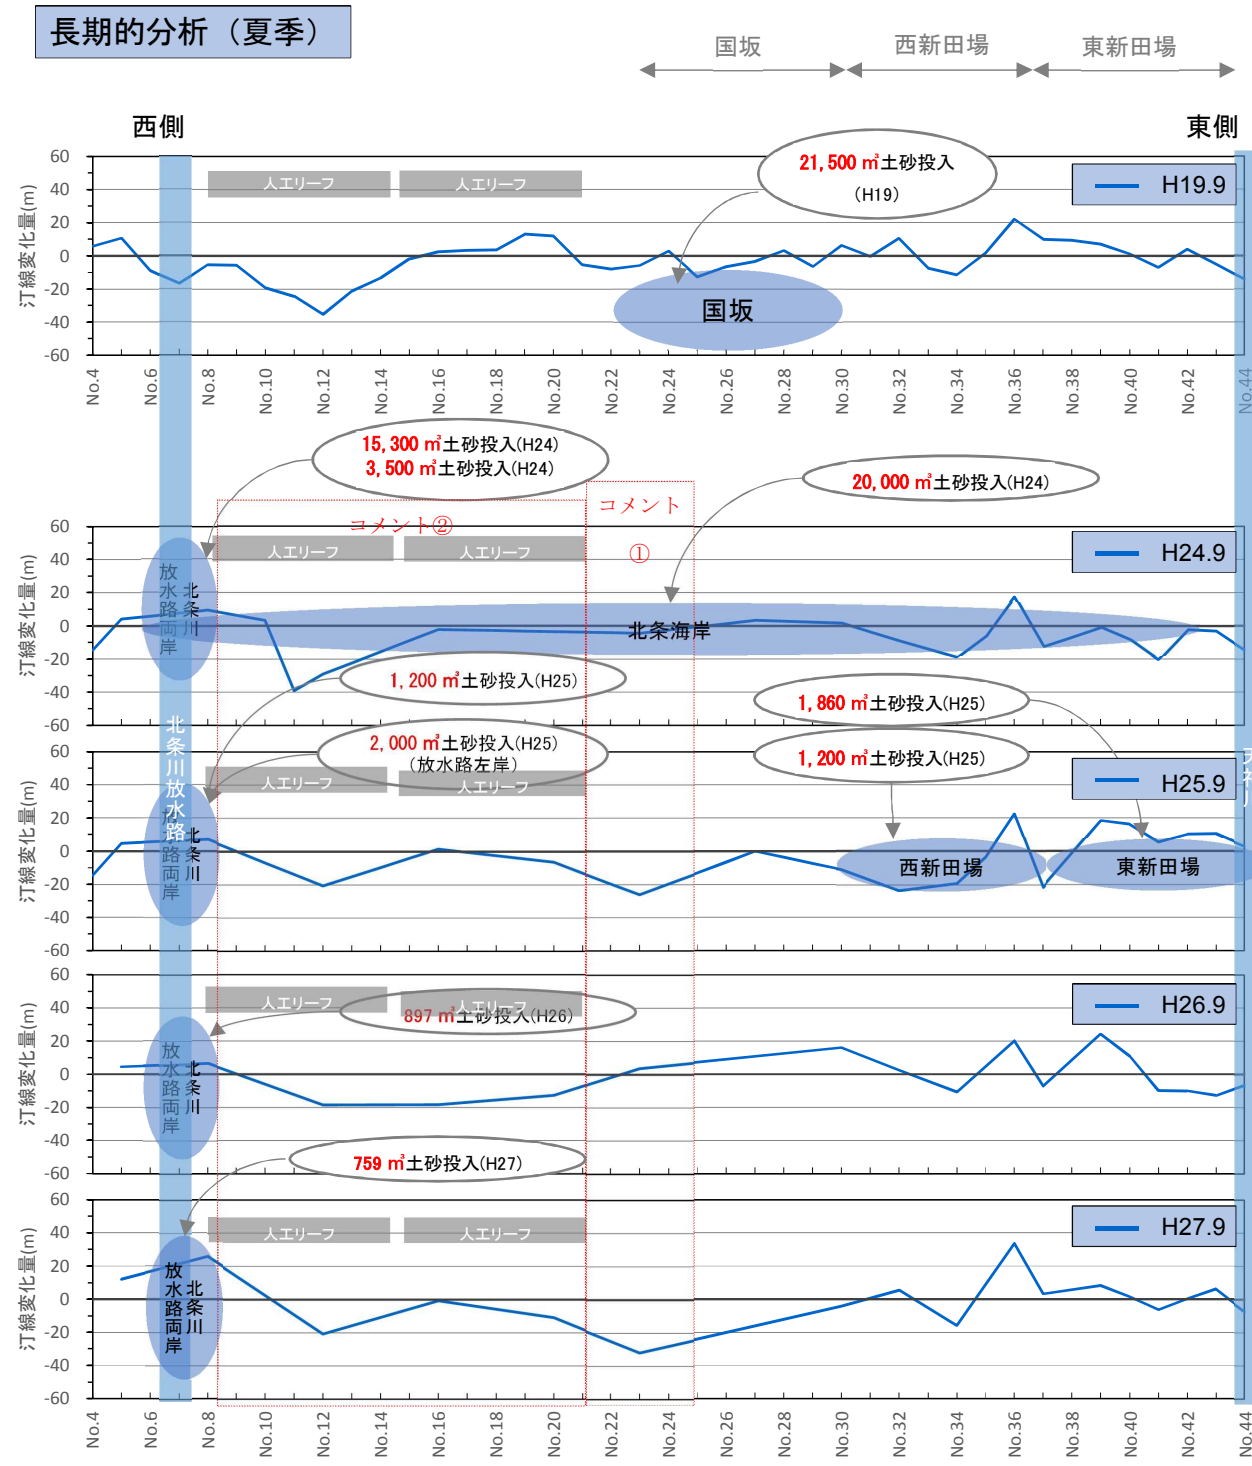
図 3.2.4 天神川左岸地区における汀線の経年変化状況 (平成 15 年 9 月汀線基準)

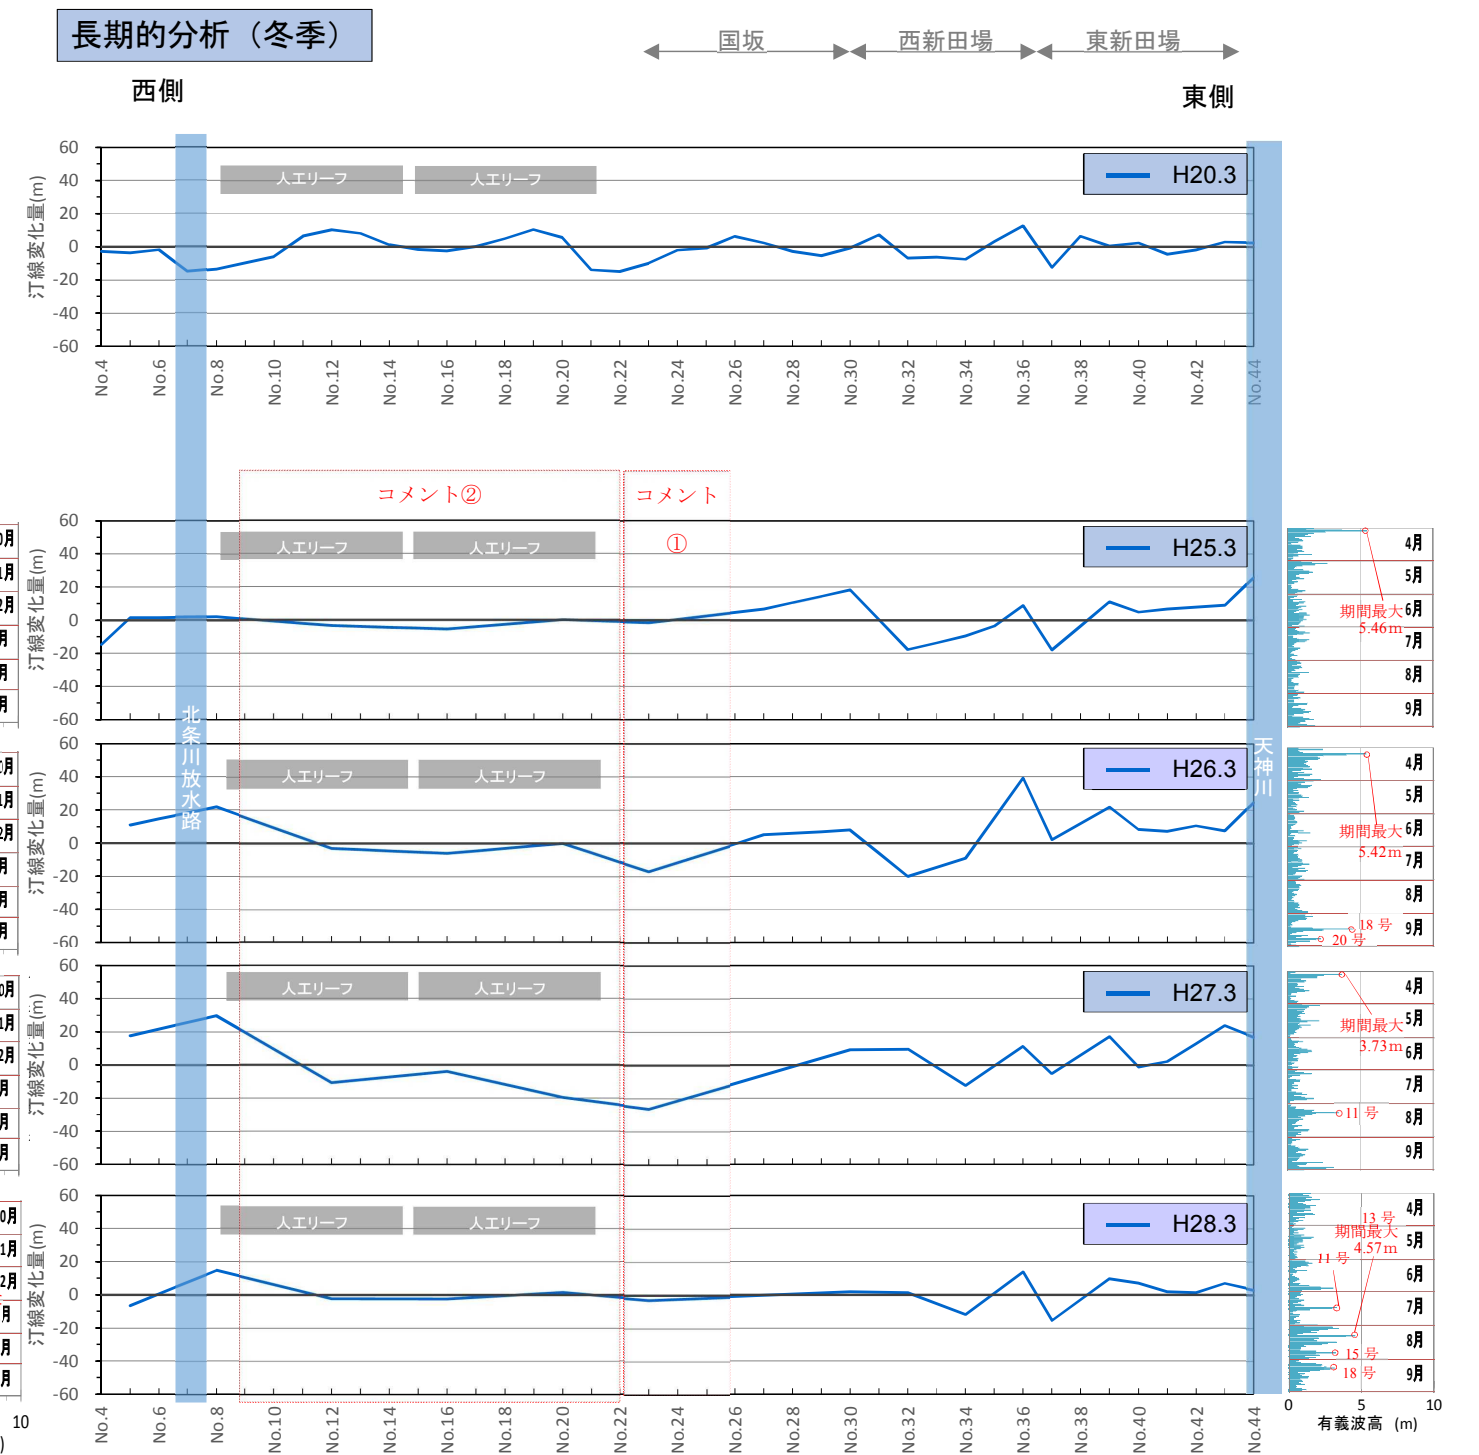
図 3.2.5 天神川左岸地区における汀線の経年変化状況 (平成 15 年 9 月汀線基準)

短期的分析 夏季変化 (冬→夏)

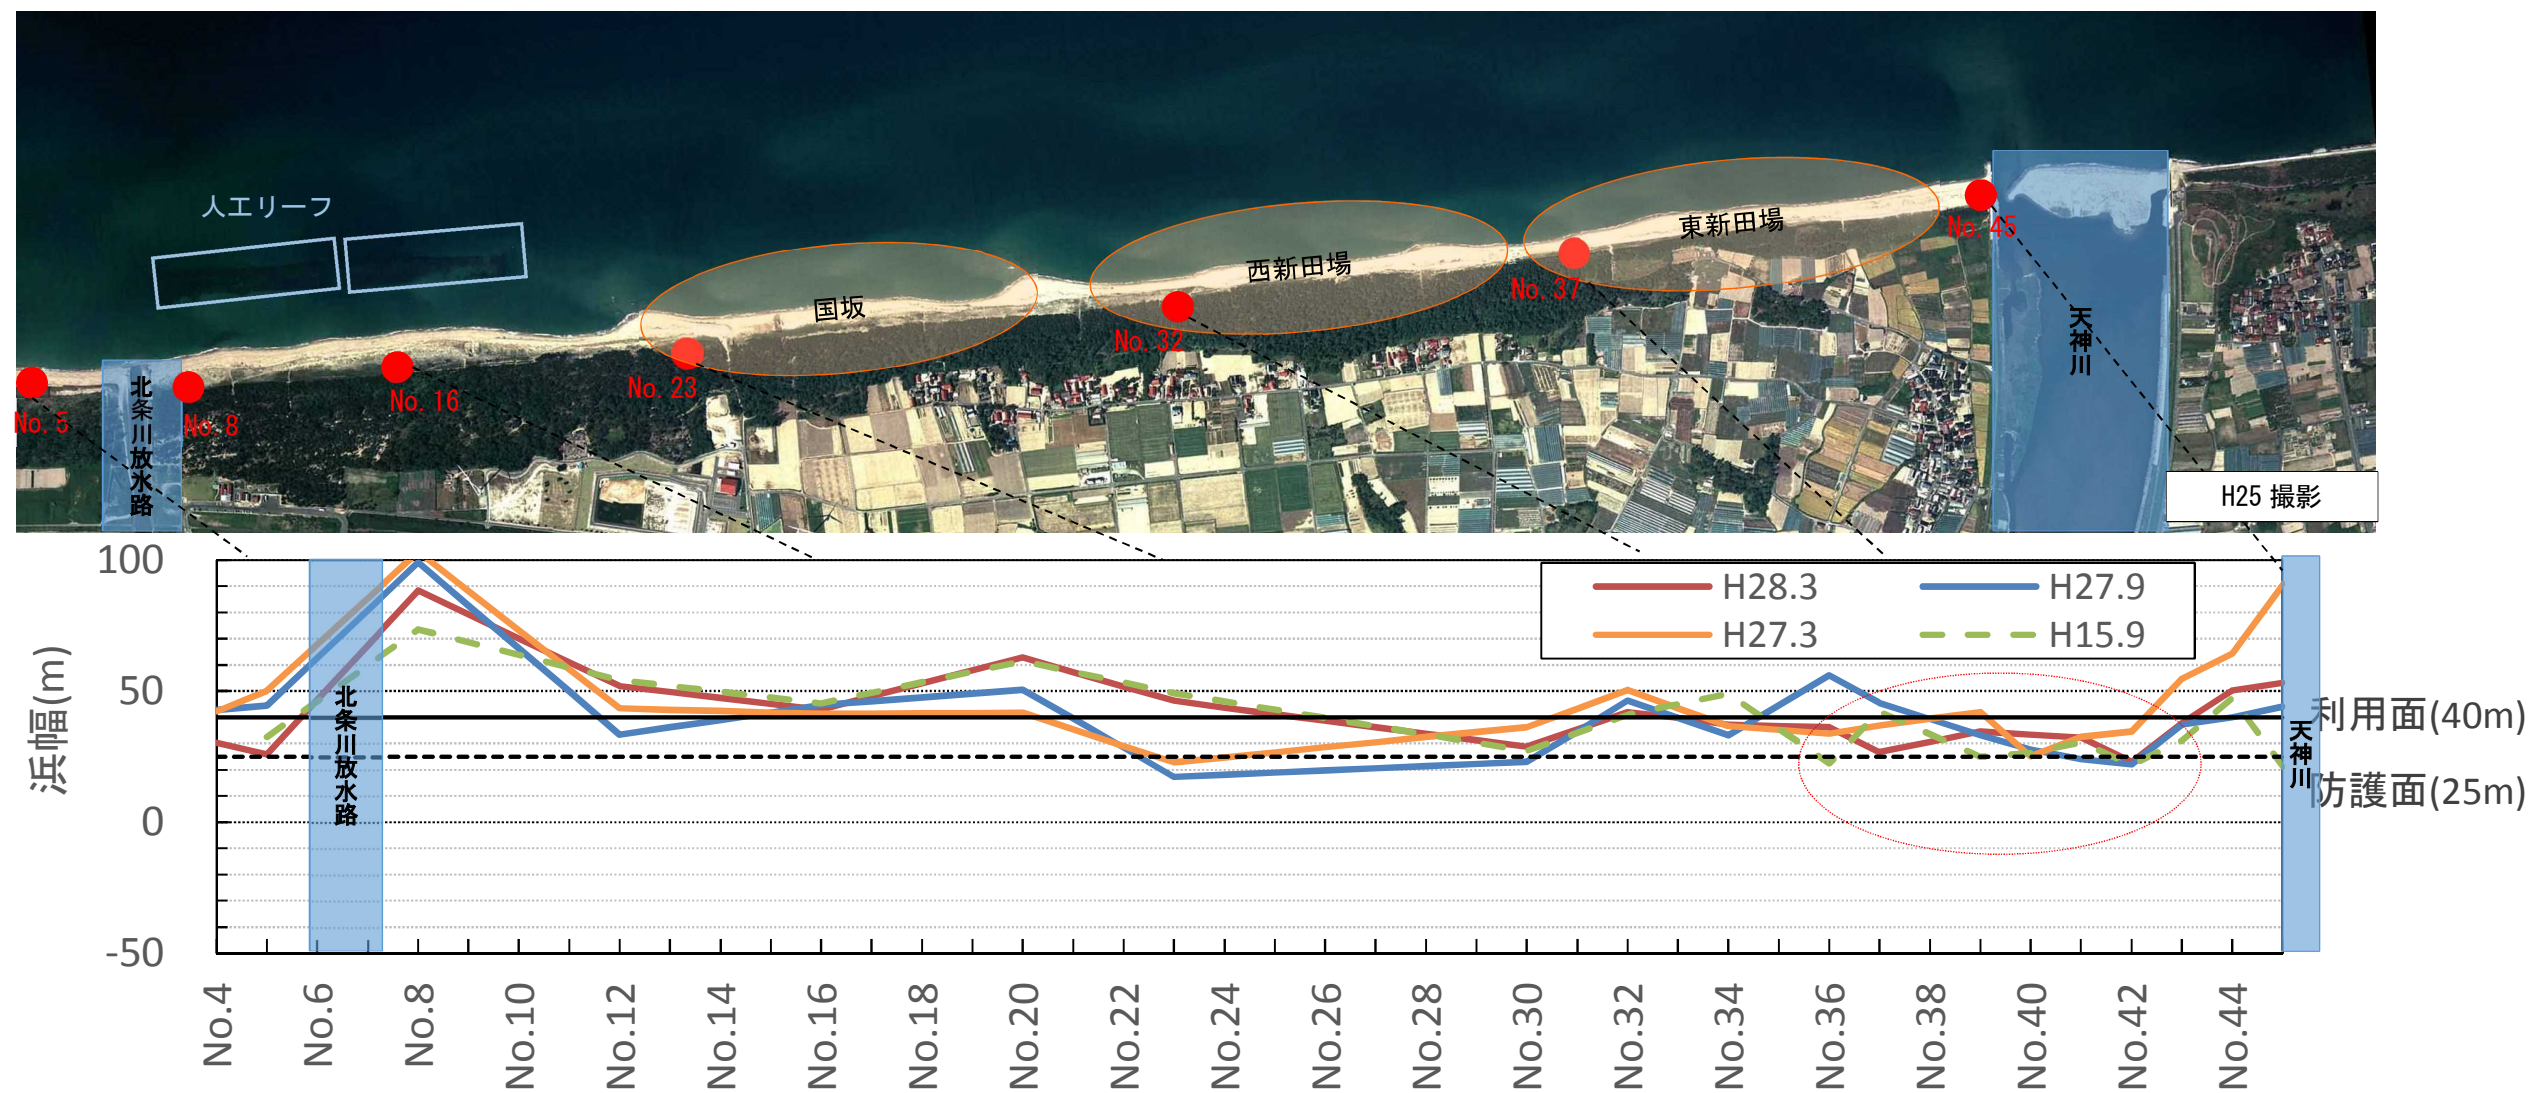
図 3.2.8 現況の浜幅

本分析では、浜幅の目安を『防護』『利用』から設定をしており、防護面については打上げ高計算より25m、利用面については海水浴利用の観点から40mに浜幅を設定し、評価を行っている。

・近年、西新田場～東新田場付近（NO.36～NO.43 付近）では、防護基準（25m 程度）付近を推移している傾向であるので、今後も注視する必要がある。

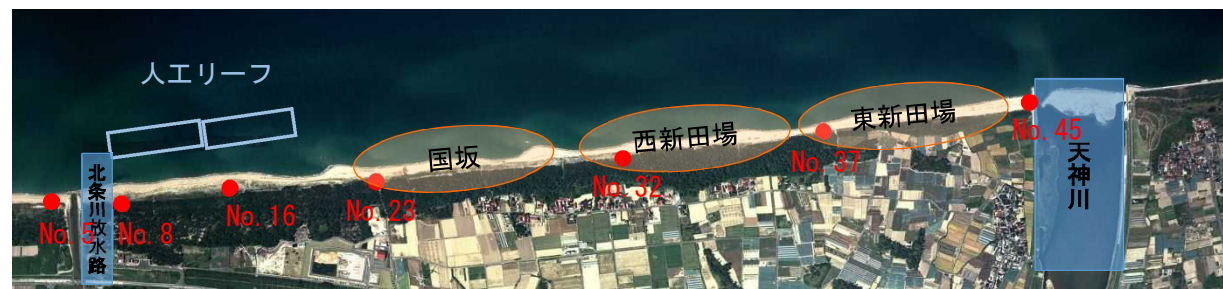
図 3.2.9 測量基点の位置（天神川左岸地区）
