平成29年度
鳥取県中部沿岸土砂管理連絡調整会議
＜要旨＞

平成29年10月31日(火)
鳥 取 県

対象範囲の波浪・漂砂移動について

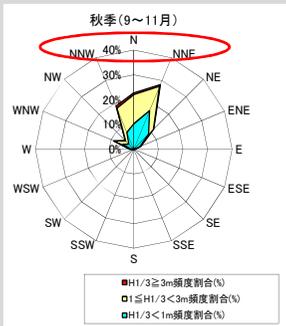
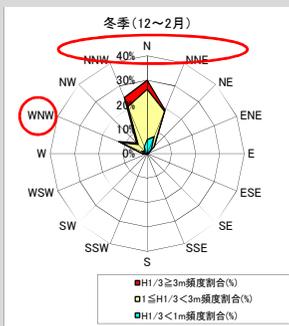
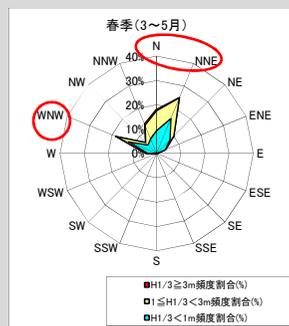
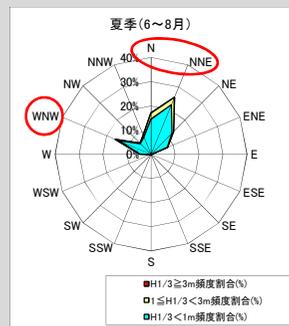
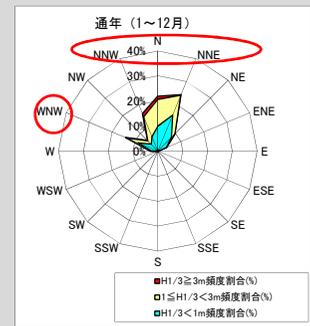
近年波浪(H15～H28)の傾向

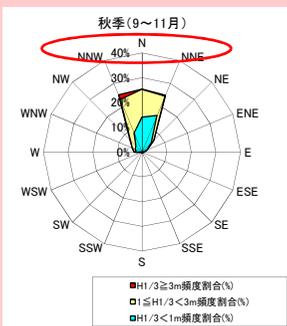
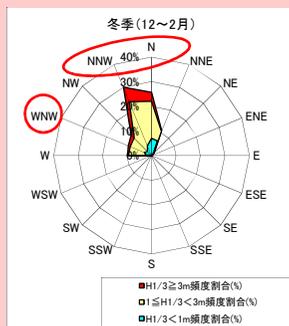
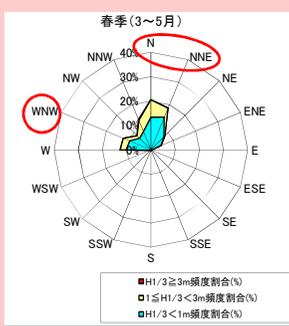
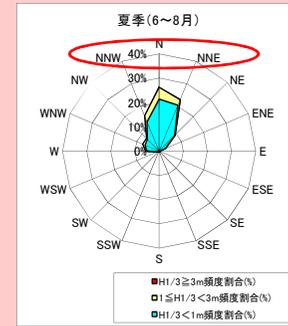
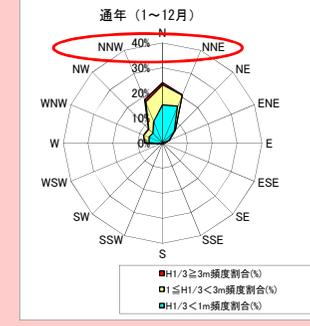
昨年度(H28)の波浪傾向

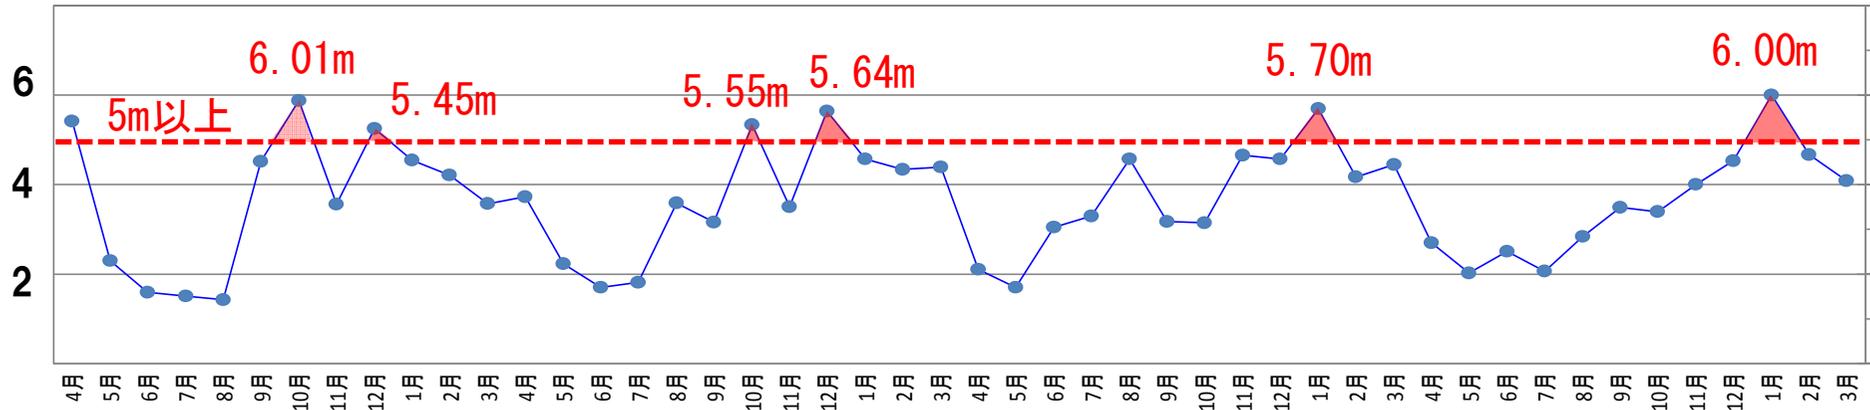
月毎の最高波高(m)

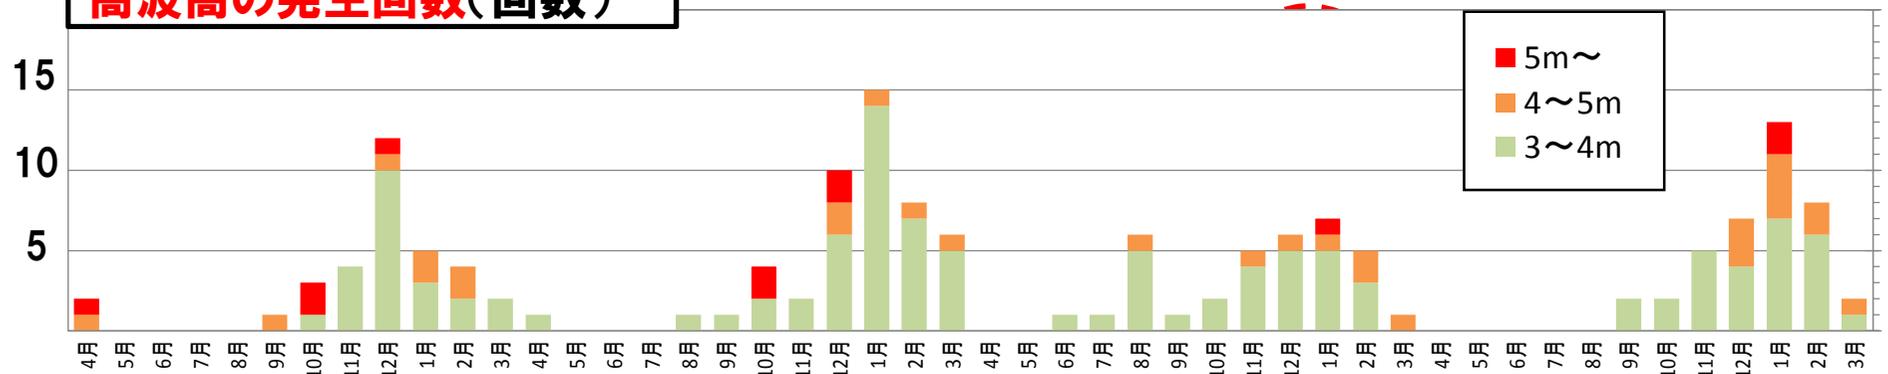
高波高の発生回数(回数)

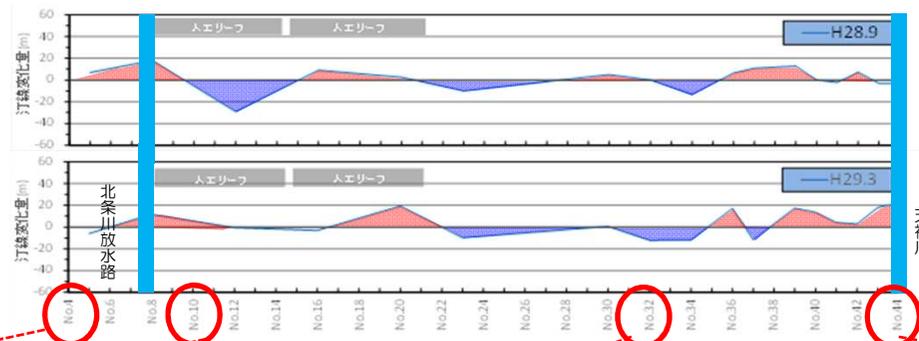
平成28年度 天神川左岸地区の長期汀線変化状況図(平成15年9月基準)

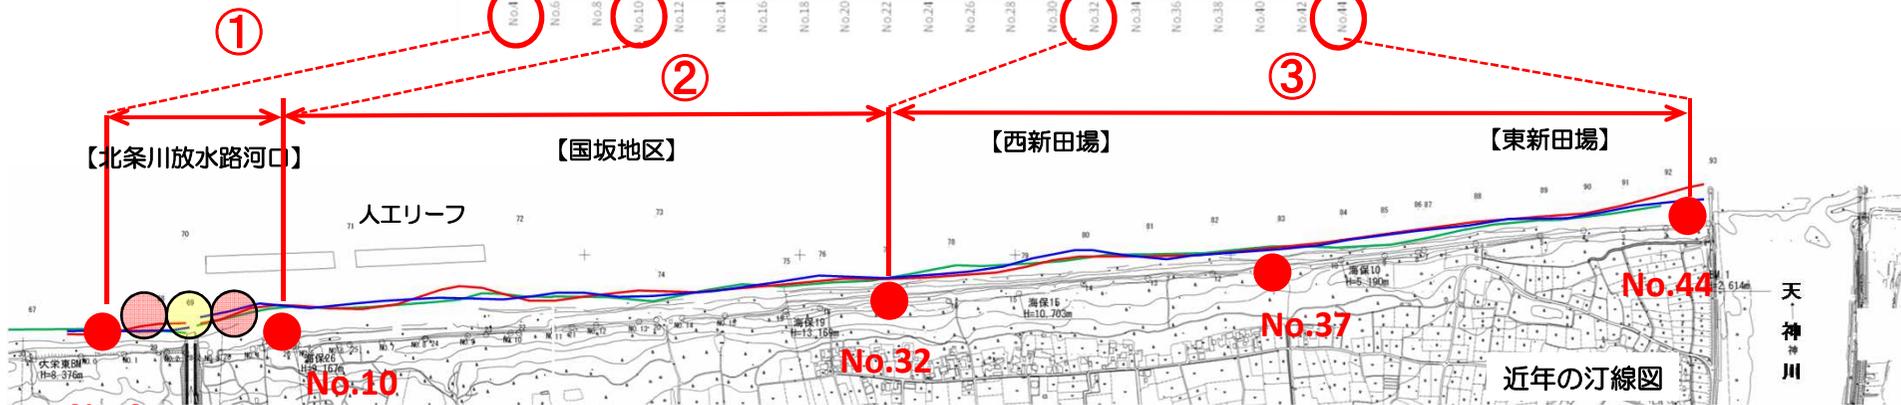
- : 採取位置
- : 投入位置

①(北条川放水路河口)	②(国坂地区)	③(西新田場～東新田場)
長期的な変化 (H15→H28)	サンドリサイクルにより安定傾向	人工リーフの東側で侵食傾向	西新田場で侵食傾向が見られる
過年度の対策 (H15～H27)	サンドリサイクル	リーフ整備(H15に整備完了) サンドリサイクル	サンドリサイクル
本年度の対策 (H29)	サンドリサイクル	—	—
短期的な変化 (H27→H28)	大きな変動なし	大きな変動なし	大きな変動なし
来年度の対策予定 (H30)	サンドリサイクル	必要に応じサンドリサイクル	必要に応じサンドリサイクル

- H15～28年度 サンドリサイクル量86,604m³(年平均 6,186m³)、H28年度 1,188m³
- 西新田場は汀線後退が見られるため、現場状況を注視し、場合によってはサンドリサイクルも検討

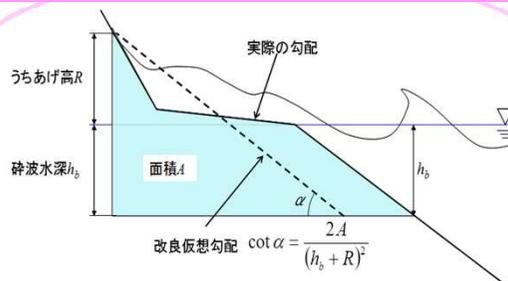
『防護』で必要な浜幅 ⇒ 25m

越波防止の観点・過去の海岸侵食状況を考慮して設定。
 ※越波防止に関しては「中村の仮想勾配法」による波のうちあげ高を算出。

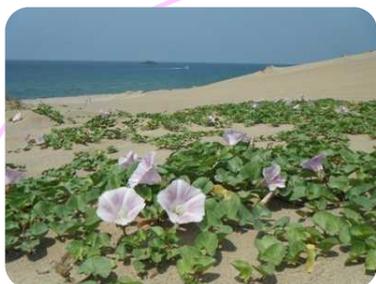
『環境』に適した浜幅 ⇒ 施工配慮

海浜に生息する動植物、「白砂青松の海岸」、「山陰海岸国立公園」等の景勝地に影響のない浜幅を検討。

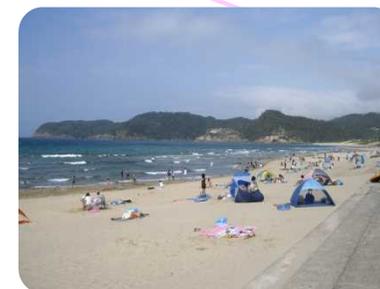
『利用』に適した浜幅 ⇒ 40m

海水浴場・地引網・キャンプ等の海浜レクリエーションで利用しやすい浜幅を検討。

「国土交通省港湾局監修(2005.10):ビーチ計画・設計マニュアル(改訂版)」海水浴客の海浜幅に対する評価より、40mと設定。

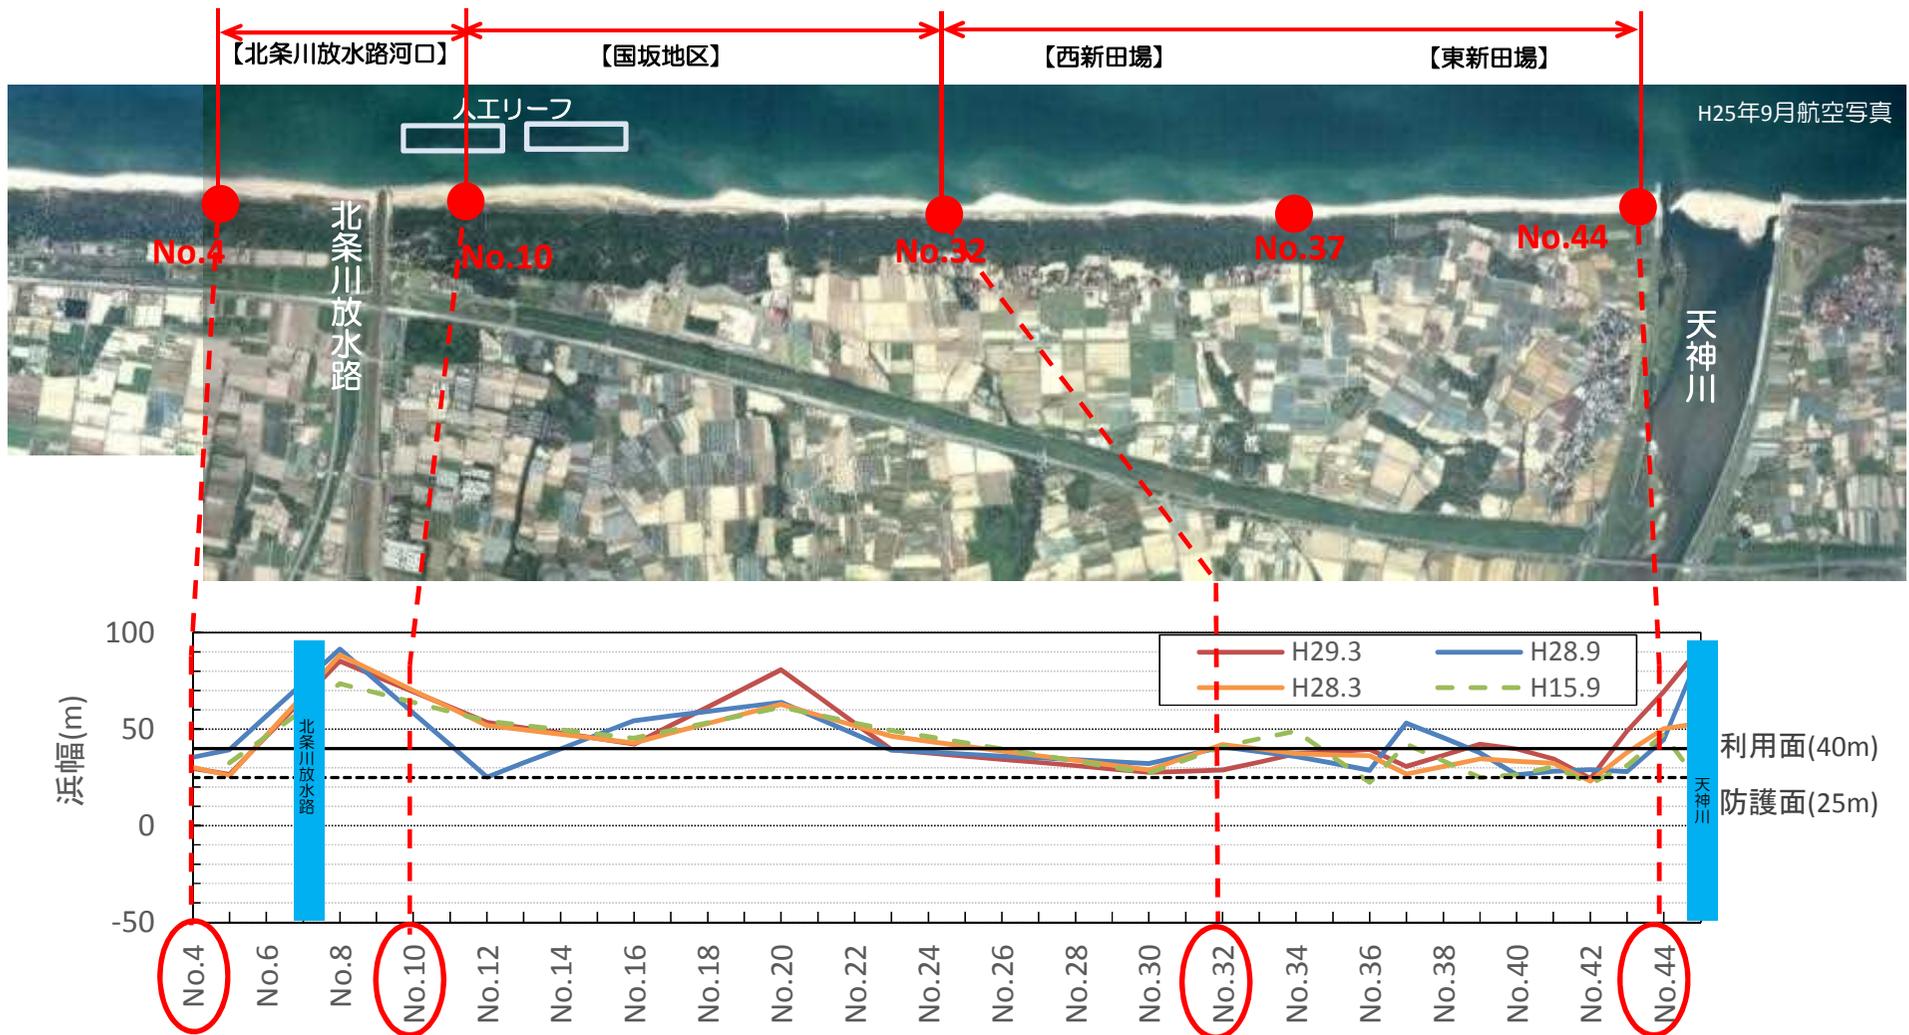
- 利用 ... 海水浴場としての利用はなし
- 防護 ... 国坂～東新田場付近は、季節毎に汀線変動が大きい注視が必要。

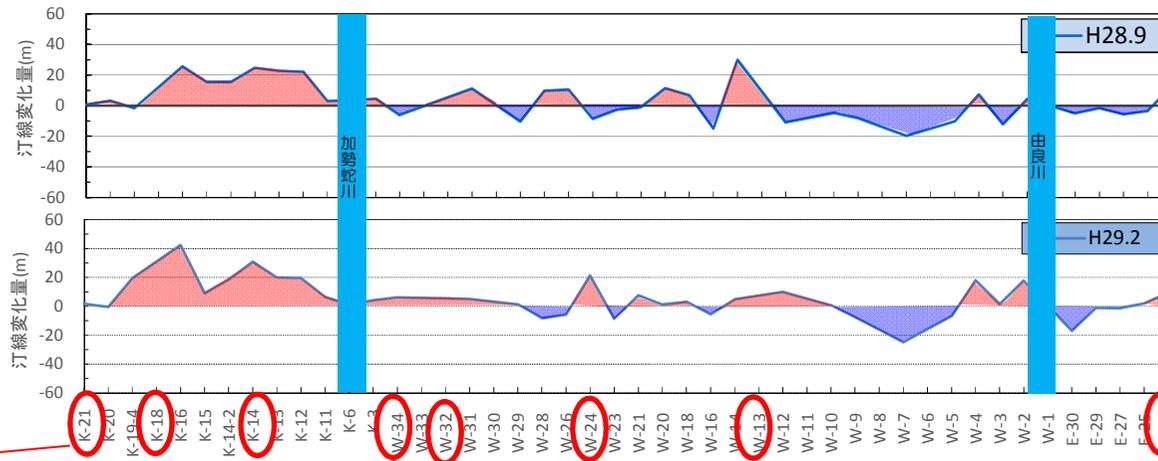
H15年9月	
H28年3月	
H29年3月

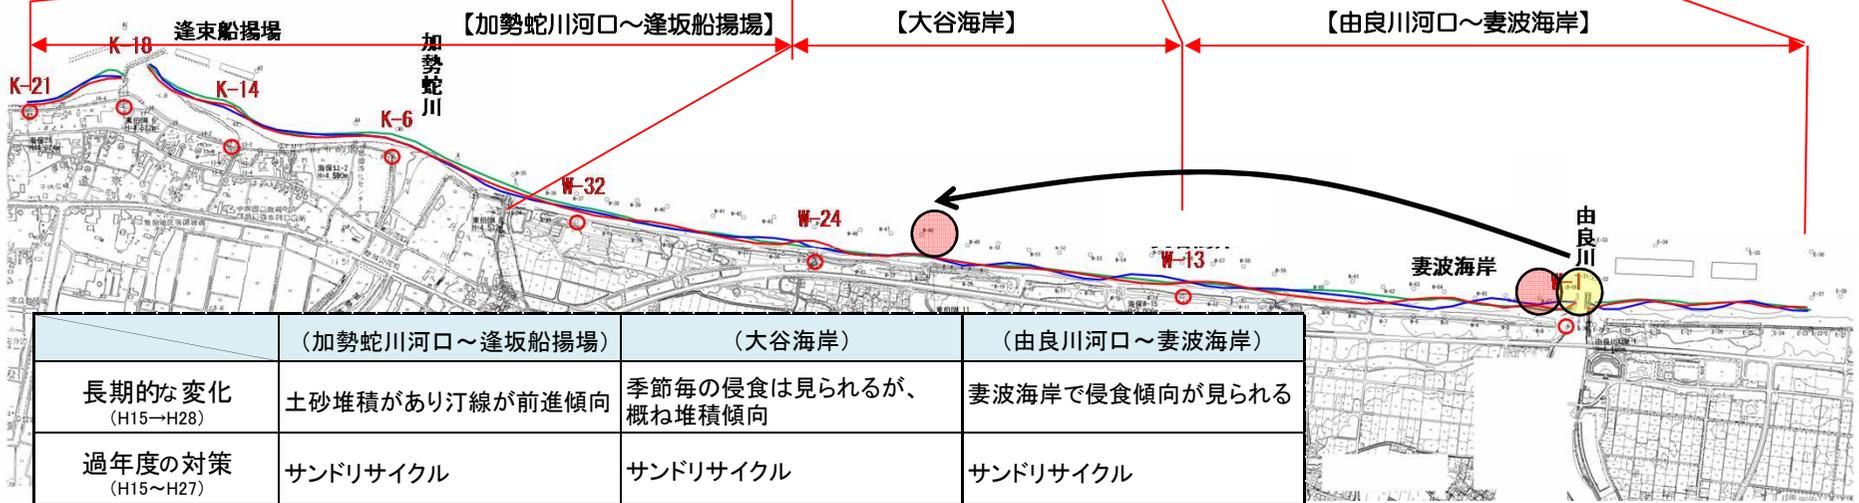
H28年度
 : 採取位置
 : 投入位置

(加勢蛇川河口～逢坂船揚場)	(大谷海岸)	(由良川河口～妻波海岸)
長期的な変化 (H15→H28)	土砂堆積があり汀線が前進傾向	季節毎の侵食は見られるが、概ね堆積傾向	妻波海岸で侵食傾向が見られる
過年度の対策 (H15～H27)	サンドリサイクル	サンドリサイクル	サンドリサイクル
本年度の対策 (H29)	—	サンドリサイクル	サンドリサイクル
短期的な変化 (H27→H28)	大きな変動なし	大きな変動なし	大きな変動なし
来年度の対策予定 (H30)	サンドリサイクル	サンドリサイクル	サンドリサイクル

- H15～28年度 サンドリサイクル量158,244m³(年平均 11,170m³)、H28年度 2,629m³
- 妻波海岸は汀線後退が見られるため、現場状況を注視し、場合によってはサンドリサイクルも検討

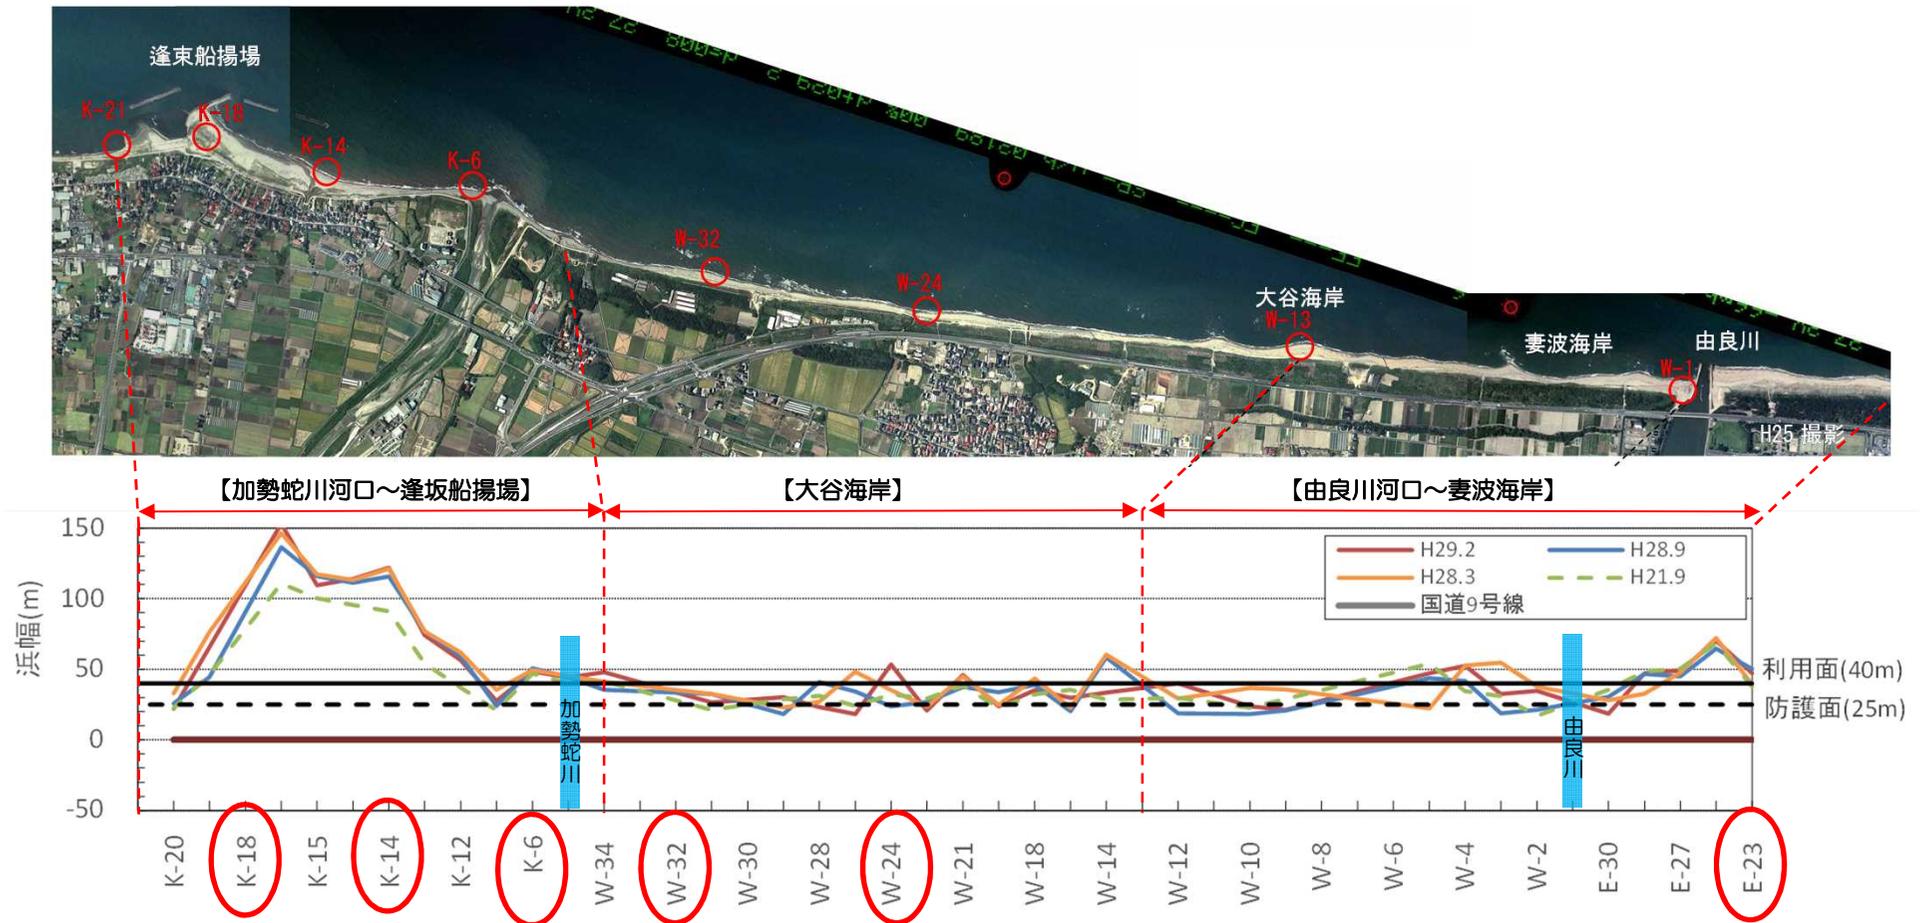
○ 利用 …… 海水浴場としての利用はなし

○ 防護 …… 大谷海岸・由良川河口右岸の一部で局所侵食がみられるため継続的に観察が必要

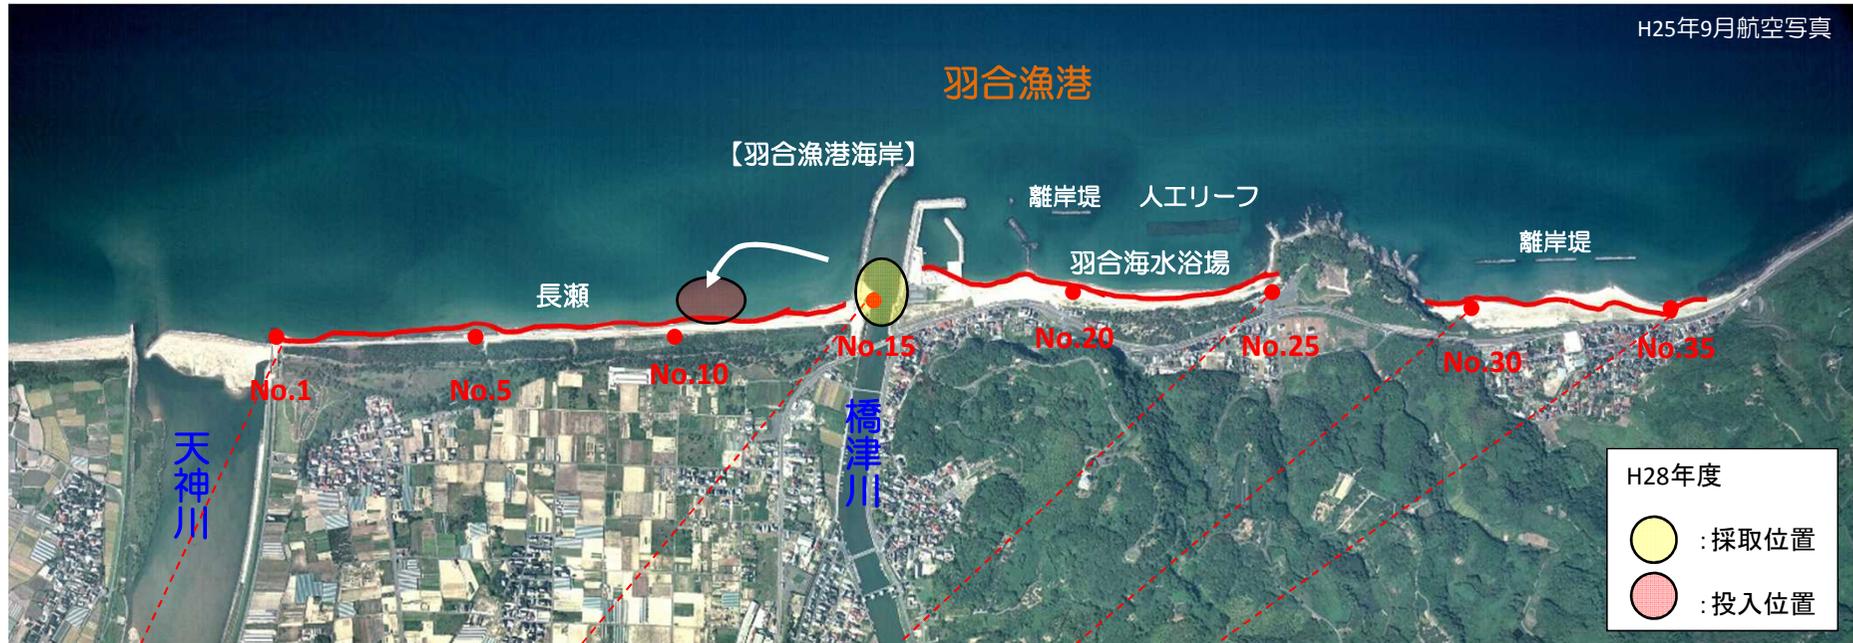
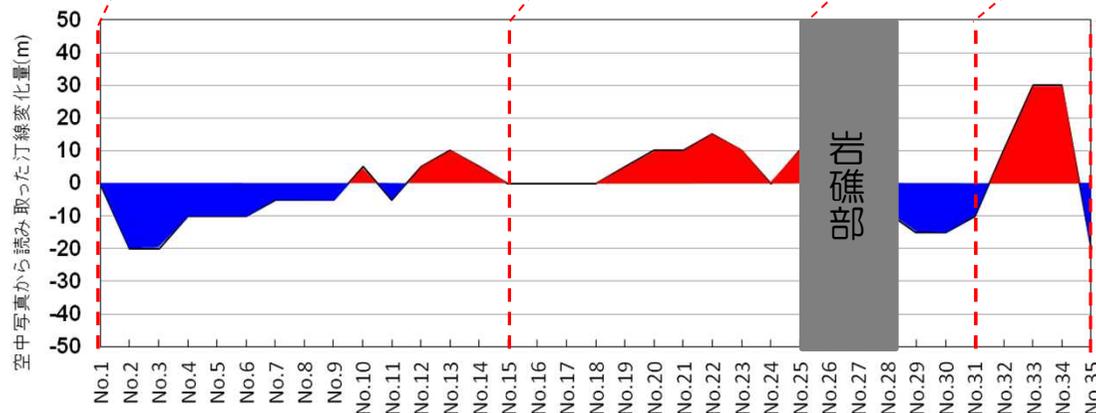
H25年9月航空写真

H20 - H25比較

- 天神川河口の右岸 (No.1～No.9)で海岸侵食が進行傾向にある。
- 橋津川右岸では堆積傾向。
(H23～H24 湯梨浜町からの依頼で海水浴場の養浜をした経緯あり)
- 宇野にて侵食傾向 (No.28～No.31)であるが海水浴場に支障なし。
