### 3.3.4 浜幅分析

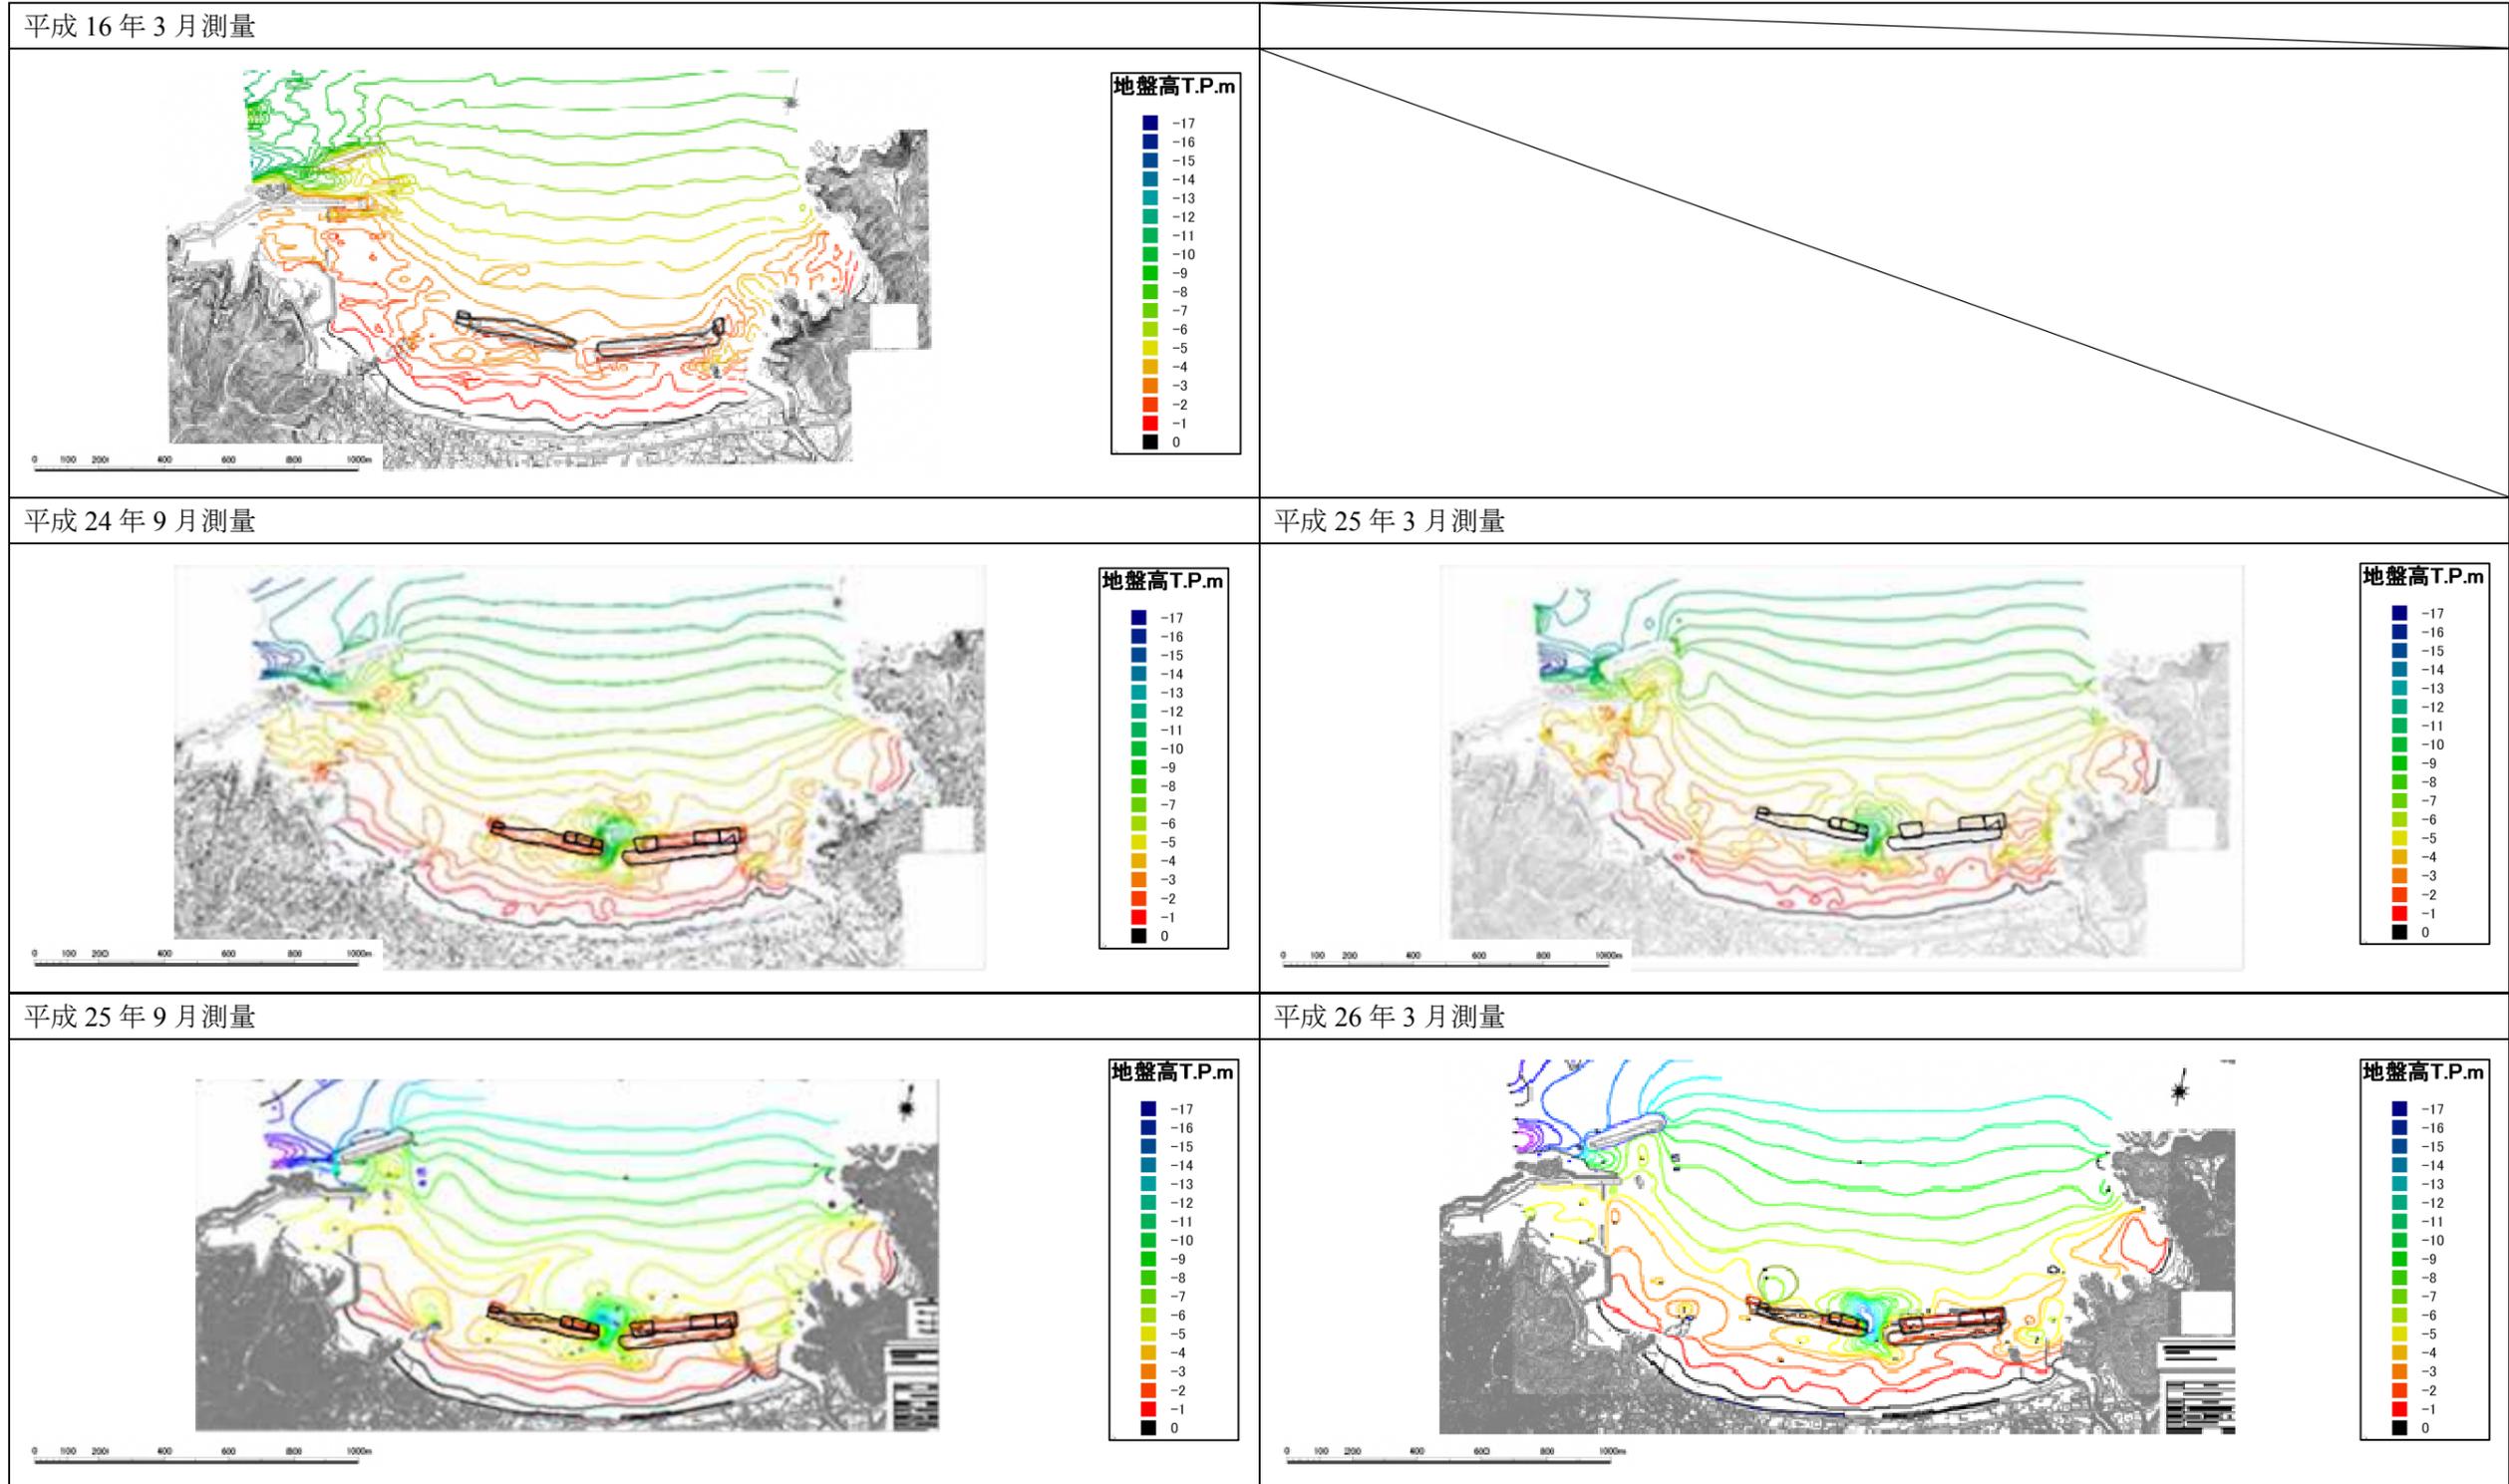
図 3.3.14 岩美海岸（浦富地区）の等深線図

※参考までに、地盤高変動量図の作成時に使用した等深線データを以下に示す。

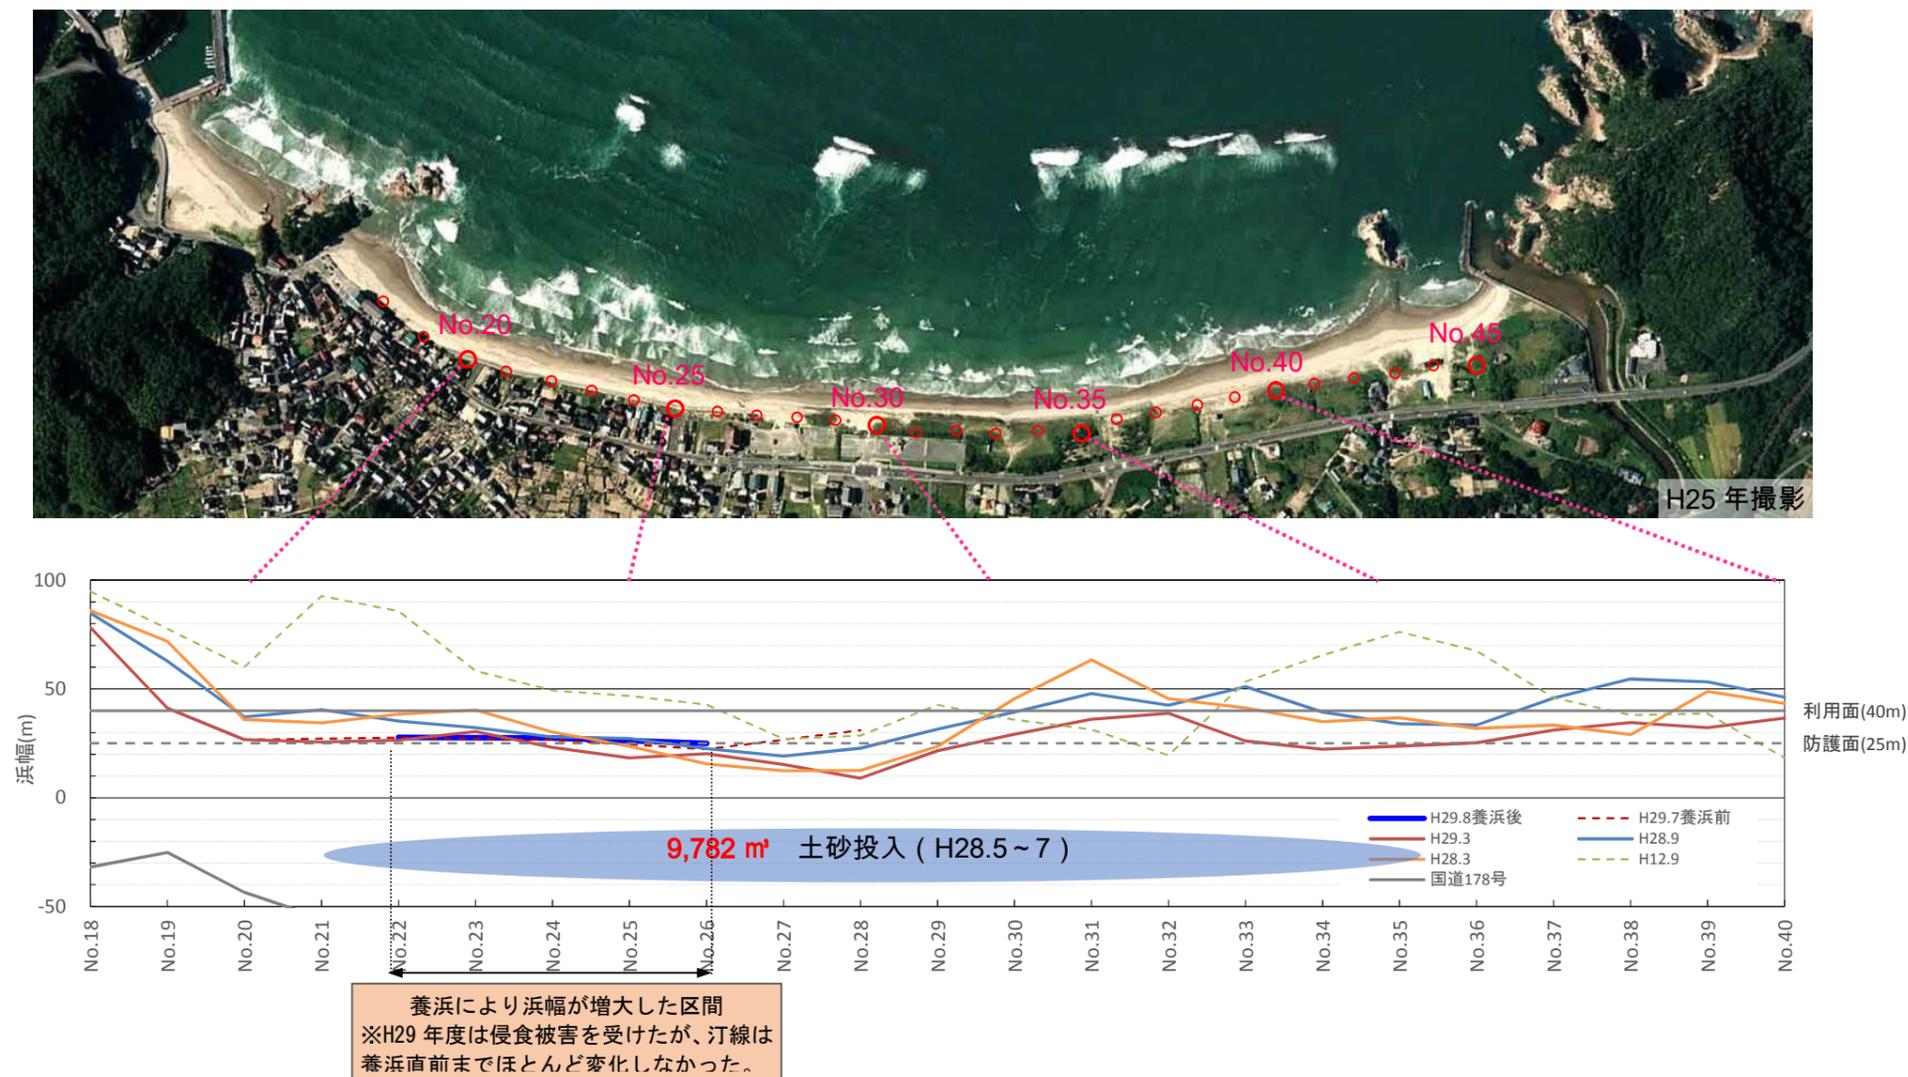
図 3.3.17 現況の浜幅（岩美海岸（浦富地区））

- No.18～No.23 については、漂砂向きからも堆積傾向にある箇所であり、概ね浜幅を維持している。
- 海水浴場として利用される箇所（No.24～No.29 付近）については、近年、利用基準だけでなく防護基準も下回っており、継続的な養浜が望まれる。
- 当海岸東側（No.33～）は季節毎に変動はあるものの、人工リーフの整備効果およびサンドリサイクル効果により、概ね防護面の浜幅25mを満足している。
- 直近（平成29年3月）においても、特に人工リーフ未整備箇所（No.24～No.29 付近）の背後で後退がみられるため、注視が必要である。

本分析では、浜幅の目安を『防護』『利用』から設定をしており、防護面については打上げ高計算より25m、利用面については海水浴利用の観点から40mに浜幅を設定し、評価を行っている。
