4. 千代川右岸漂砂系

4.1 概要

4.2 対策実施状況

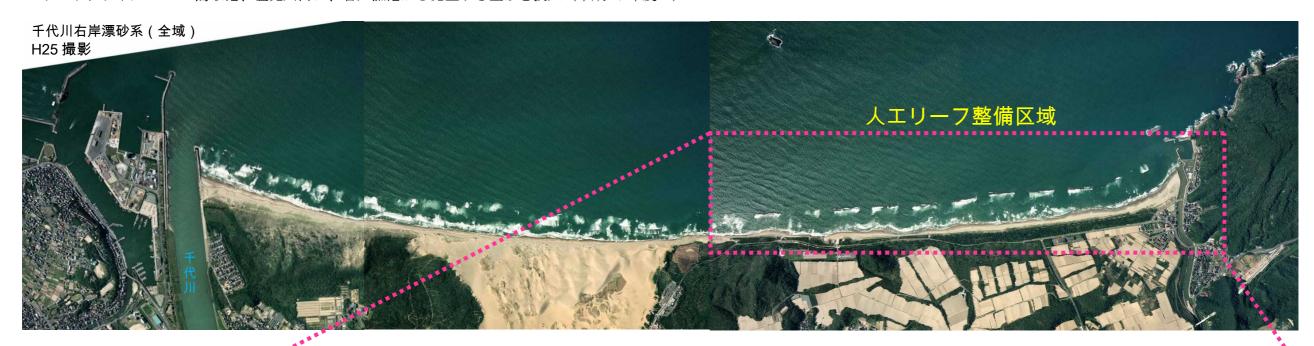
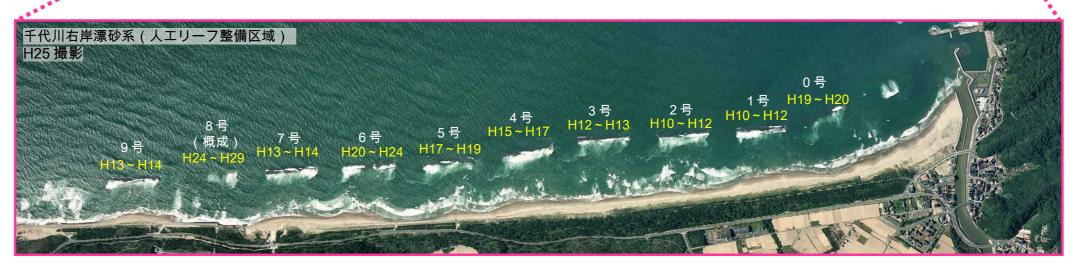
図 4.2.1 人工リーフの整備状況

・人工リーフ整備 : 平成10年度 ~平成29年度 (概成)

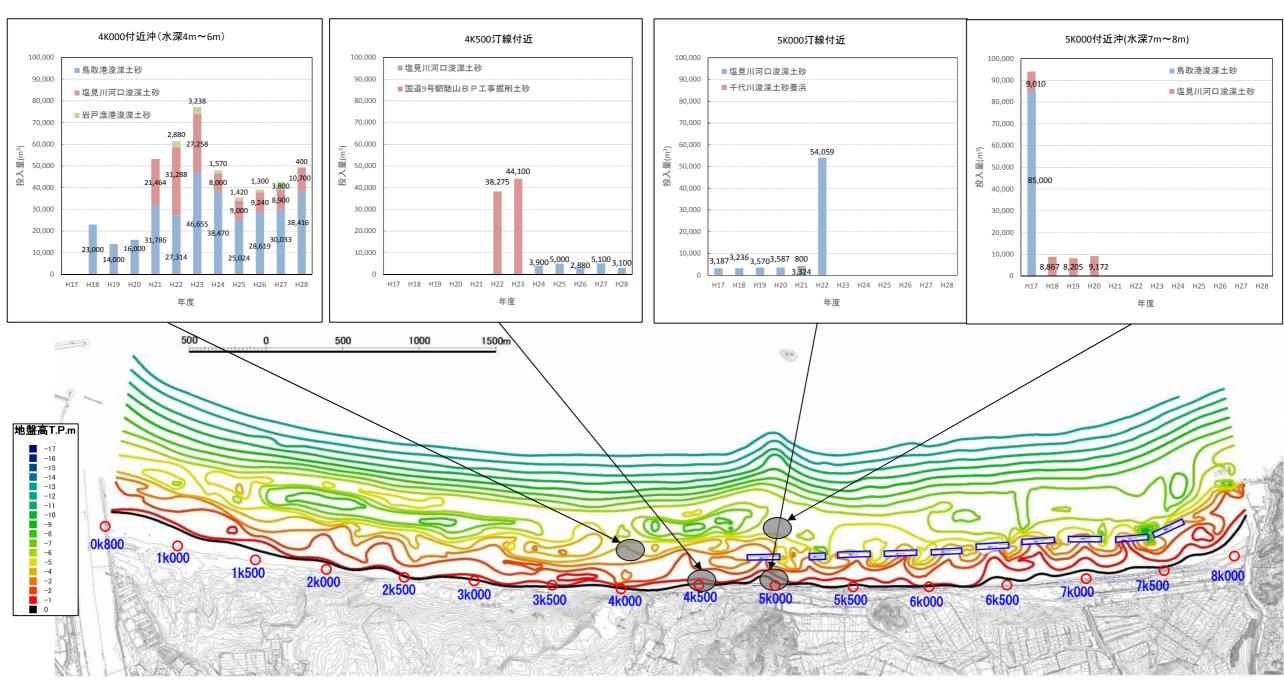
図 4.2.2 鳥取砂丘前面の土砂投入実績(等深線図 H29.3 測量)

・サンドリサイクル : 鳥取港、塩見川河口、岩戸漁港から発生する土砂を投入(平成17年度~)

平成17年度から平成28年度までに、実施された土砂投入実績は以下のとおりである。

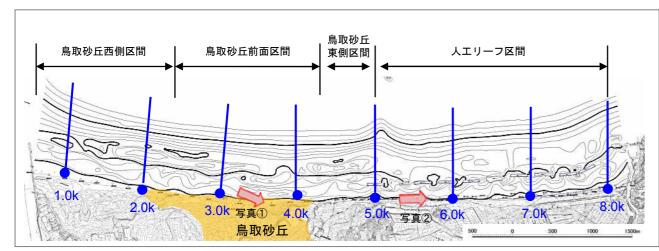
図 4.3.1 区間別の代表測線位置図(等深線図 H29.3 測量)

当漂砂系は、サンドリサイクル開始(平成 18 年 3 月)からの測量成果より、漂砂系全体を 4 区間に分け、汀線の経年変化を分析している。

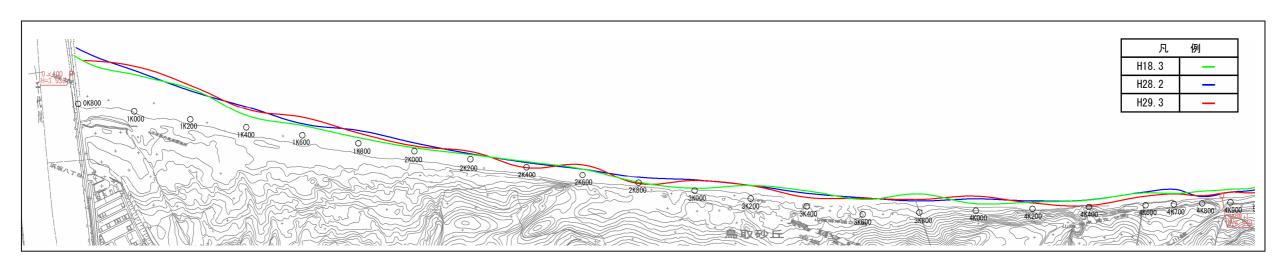
図 4.3.3 鳥取砂丘付近の近年の汀線図(H18.3~H29.3)

区間(距離標)	汀線の傾向
鳥取砂丘西側区間 (0.8k~2.2k)	・測点によって汀線の前進・後退はあるものの、概ね安定傾向である。(コメント①)
鳥取砂丘前面区間 (2.2k~4.2k)	・3k(砂丘中央)では、近年のサンドリサイクルの効果もあり、季節的な変化はあるものの、安定傾向。(コメント②)
鳥取砂丘東側区間 (4.2k~5.0k)	・H27.3 より、若干ではあるが汀線の後退が見られる (コメント③)
人工リーフ区間 (5.0~8.0k)	 ・平成25年度頃から、リーフ未整備区間(5K200~5K800付近)において、侵食傾向が続いている。(コメント④) ・東側(6k~8k付近)では、汀線の大きな変化は見られず、概ね安定傾向である.(コメント⑤)
漂砂系全体	・H26 年度から短期的に変化に大きな違いは見られないが、人工リーフ未整備区間、 鳥取砂丘東側区間において、継続的な侵食傾向がみられるため、注視が必要である。

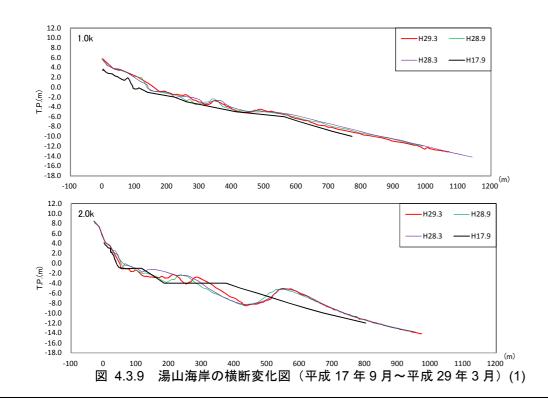
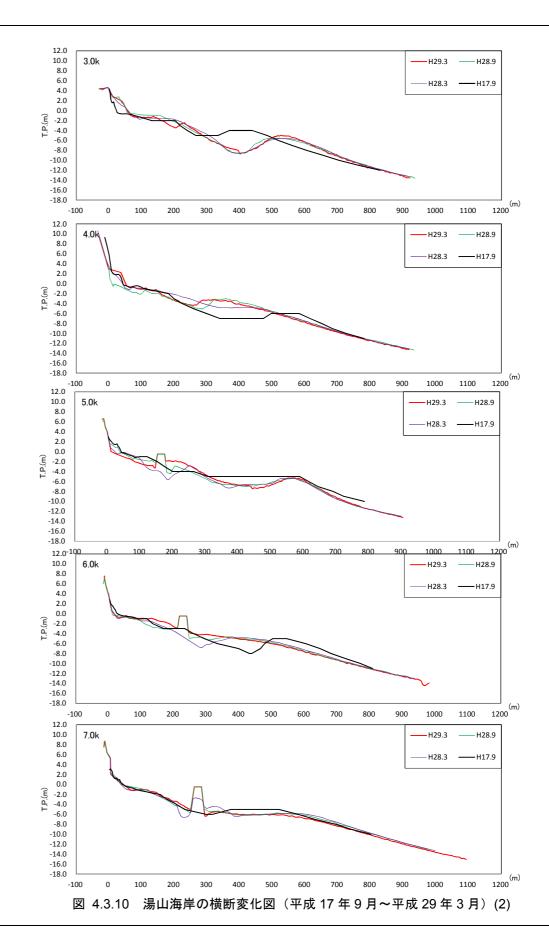
当海岸の横断形状の経年変化を以下に示す。

ほぼ全区間において、バー・トラフ地形の発達が沖合に見られる。平成 17 年は、人工リーフが整備されていた 6k 付近で顕著に見られ、近年ではリーフ前面、沖合 400m 付近にバーが形成されていることが確認される。このため人工リーフがバー・トラフ形成に何らかの影響しているものと推測される。

なお、人工リーフがない区間 (2k~4k 付近) でも、バー・トラフ形状が顕著化しているが、人工リーフ区間を投影した横断地形となっていることから、西方向への沿岸流等によって地形が伝播していったことが推測される。

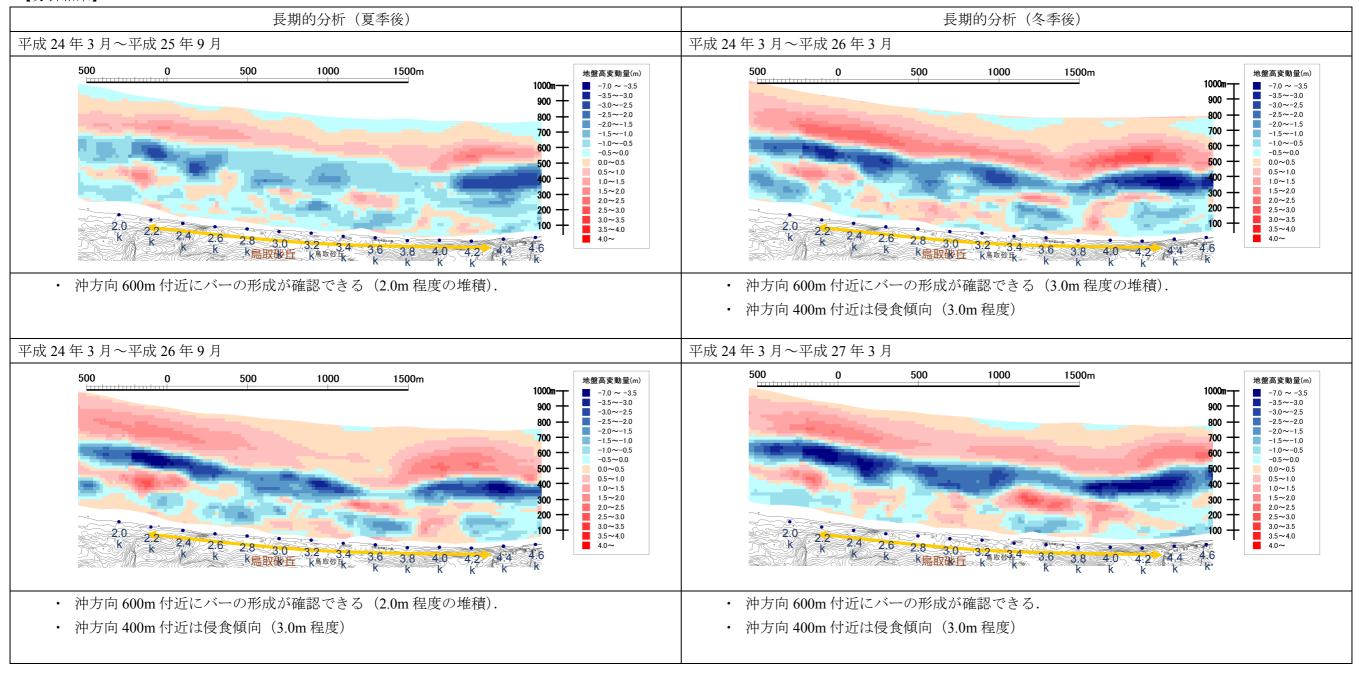
図 4.3.11 標高差分図(平成 24年3月を基準とした長期的分析)

サンドリサイクルを実施した前後の測量成果をもとに、測線間の土砂変化量を算定し、サンドリサイクルによる投入土砂と海底の土砂変化量の変動について、比較分析を行った. 分析の結果、明らかとなった事項を以下に示す.
