島根原子力発電所3号機の概要

平成30年4月

中国電力株式会社

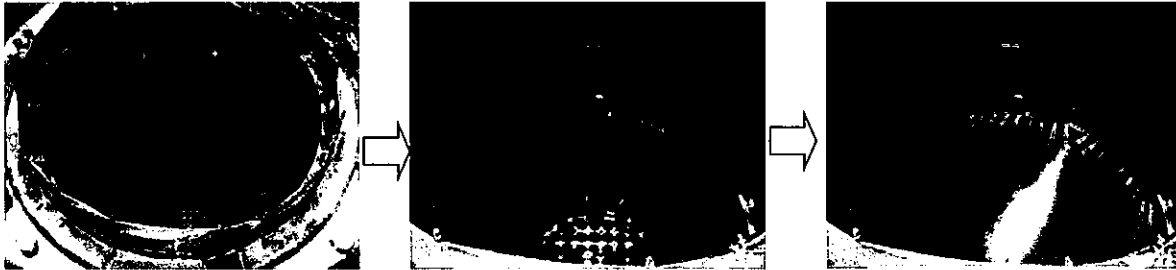
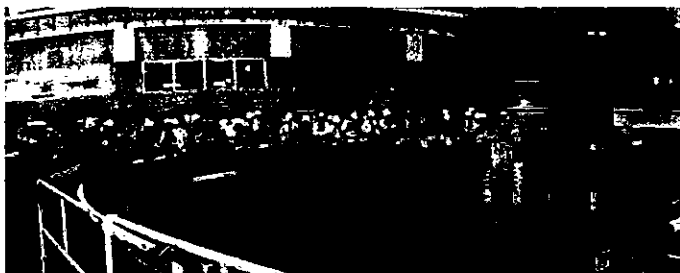
非常用炉心冷却系炉心注水試験の状況

注水

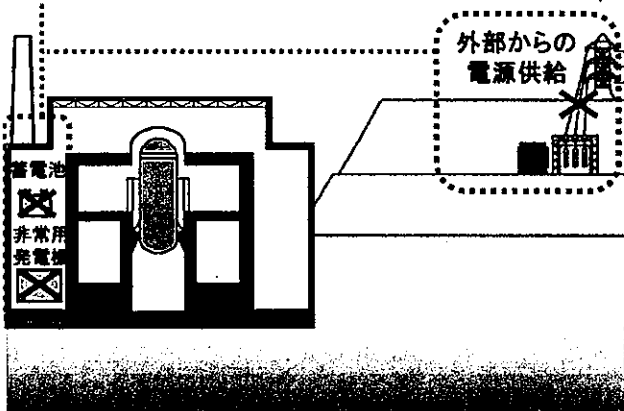
▲ガスタービン発電機

▲高圧発電機

- 冷却設備の駆動に必要な交流電源を、ガスタービン発電機や発電機車により確保
- ガスタービン発電機は冷却水の供給が不要となる空冷式を採用

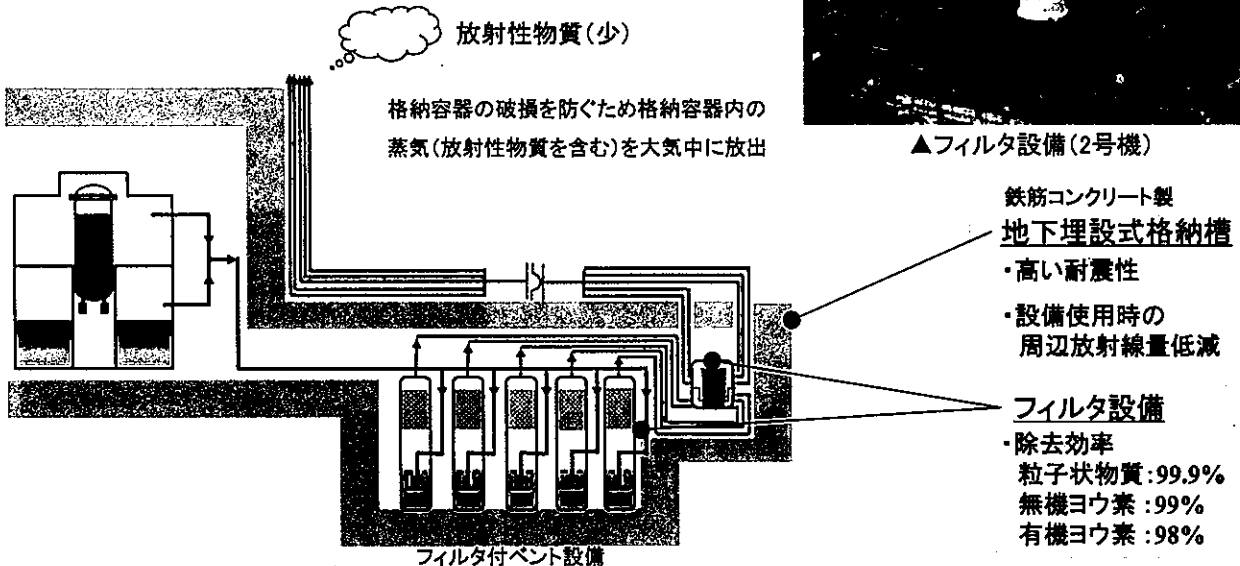
フィルタ付ベント設備の設置

放射性物質の放出量を最小限に抑えるため、
フィルタ付ベント設備を設置する。
