# 古代山陰道

## —青谷町養郷地区—

令和2年2月16日  
鳥取県埋蔵文化財センター

現地説明会＆ウォーク資料

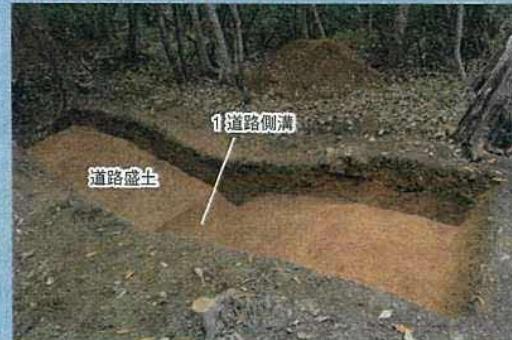
【トレンチ4】：青谷平野へ下る斜面部

尾根を岩盤にいたるまで大規模にカットし、道路盛土を施した後、道路側溝が掘られています。道路はこの付近で西側に向かって屈折し、坂道（養郷坂）を下って青谷平野に達した後、青谷横木遺跡へつながっていったと考えられます。

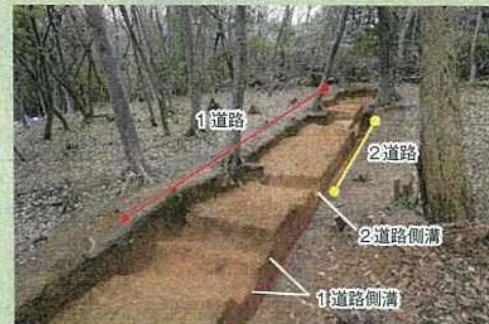
【トレンチ2】：丘陵尾根頂部

両トレンチとも道幅9mの道路遺構（1道路）と、その内側で道幅5mの道路遺構（2道路）が見つかっています。トレンチ3では尾根をL字にカットし、斜面側に盛土を施すことで、大規模な道路遺構がつくられています。

2道路は1道路が規模を縮小した段階のものと考えられ、最終的には、幅2~3mの側溝を持たない道（3道路）がルートを踏襲してつくられたと考えられます（右イラスト）。

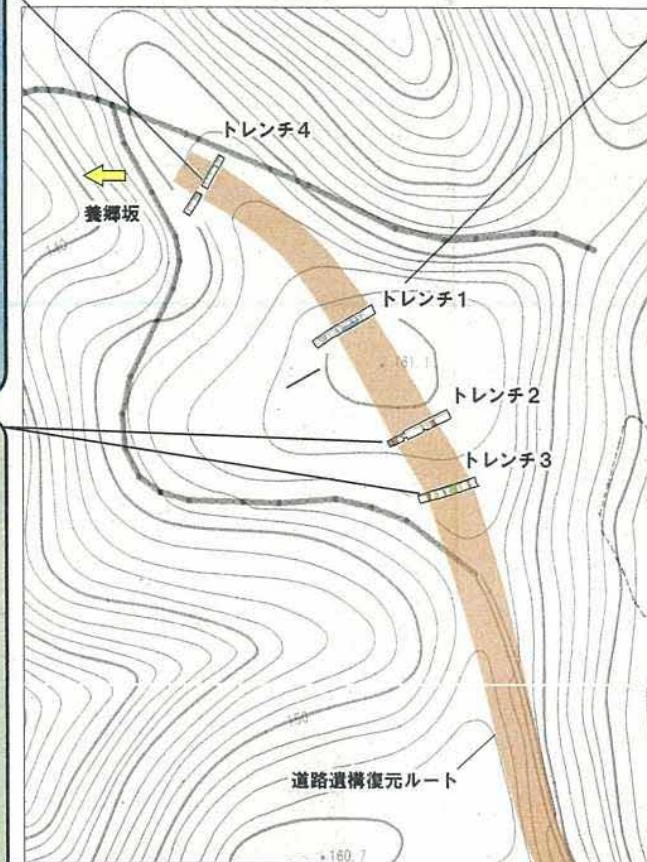
古代山陰道（養郷地区）発掘調査トレンチ・遺構配置図

鳥取県埋蔵文化財センターでは、平成30年度から古代山陰道のルートや構造、築造時期の解明を目的とし、本格的な調査研究を進めています。今回、青谷東側丘陵の発掘調査では丘陵頂部を直線的に延びる幅9mの大規模な道路遺構を長さ400mにわたり確認することができました。

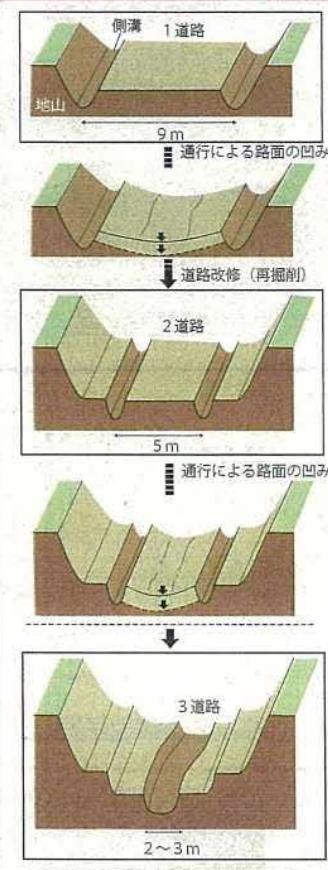
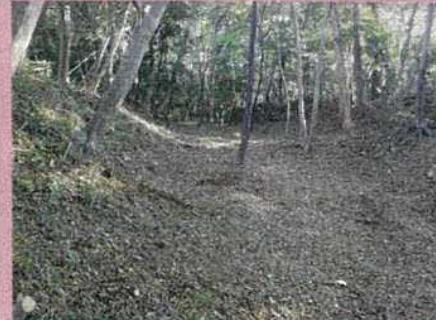
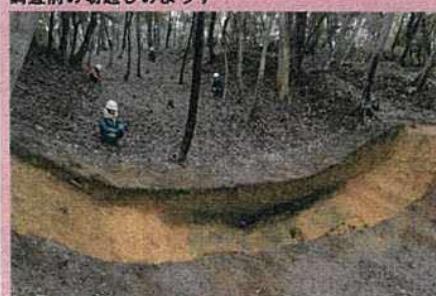
【トレンチ1】：丘陵頂部から北へ下る深い切通し部分

発見された道路遺構と切通しの関係

トレンチ1周辺には、尾根筋に沿って大規模な切通しが現地形に残されています。

発掘調査では、最終段階の幅が狭い3道路のみしか残されていません。しかしながら、切通し法面に残る痕跡から、当初、切土工法（オープンカット工法）でつくられた幅広い道路が通行や道路改修による再掘削などにより、徐々に切通しが深くなり、道路規模が縮小されていったようすを復元することができます（左イラスト）。

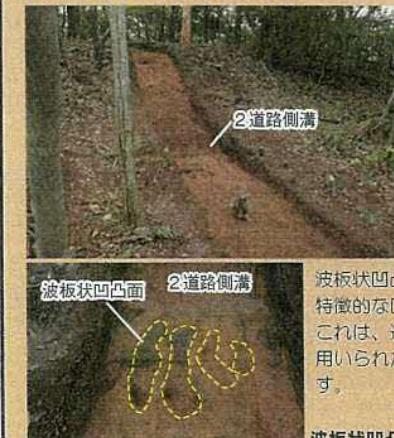
【トレンチ5】：丘陵尾根斜面部

トレンチ4と同じく、丘陵尾根をL字にカットした道路遺構が確認されています。

1道路の側溝は、後世に流出して残っていませんでしたが、2道路の側溝を確認することができました。

また、路面部分には、波板状凹凸面と呼ばれる道路遺構に特徴的な凹みが確認されています。これは、道路地盤を補強するために用いられた土木工法と考えられます。

波板状凹凸面
