# 古代山陰道 —青谷町養郷地区—

## 現地説明会 & ウォーク資料

令和2年2月16日  
鳥取県埋蔵文化財センター

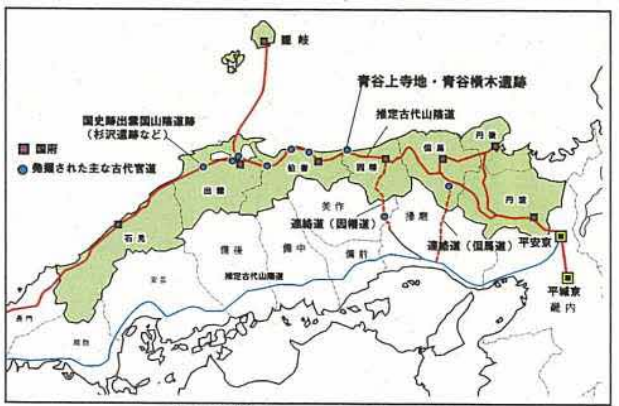
古代山陰道推定ルートと発見された道路遺構

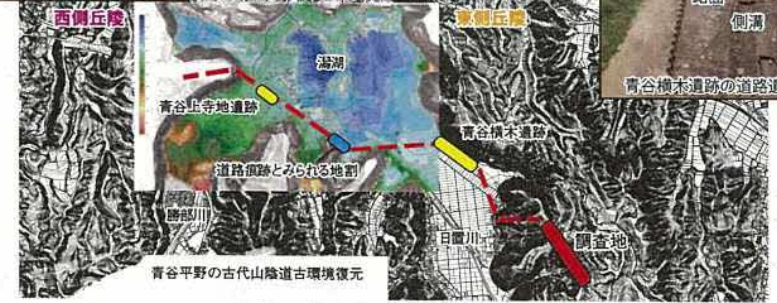
古代山陰道推定ルートと発見された道路遺構

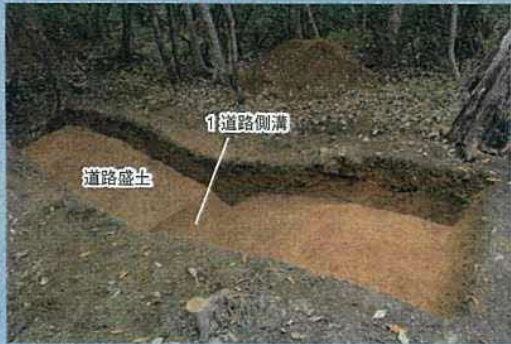
【トレンチ4】：青谷平野へ下る斜面部

尾根を岩盤にいたるまで大規模にカットし、道路盛土を施した後、道路側溝が掘られています。道路はこの付近で西側に向かって屈折し、坂道（養郷坂）を下って青谷平野に達した後、青谷横木遺跡へとつながっていったと考えられます。

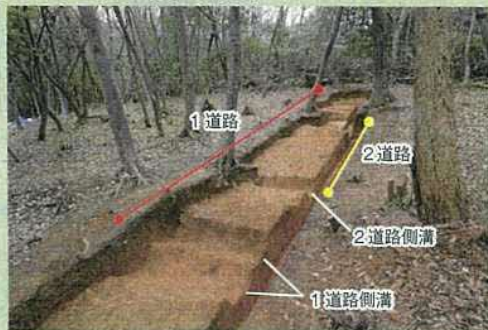
【トレンチ2】：丘陵尾根頂部

両トレンチとも道幅9mの道路遺構（1道路）と、その内側で道幅5mの道路遺構（2道路）が見つかります。トレンチ3では尾根をL字にカットし、斜面側に盛土を施すことで、大規模な道路遺構がつかわれています。2道路は1道路が規模を縮小した段階のものと考えられ、最終的には、幅2～3mの側溝を持たない道（3道路）がルートが踏襲してつくられたと考えられます（右イラスト）。

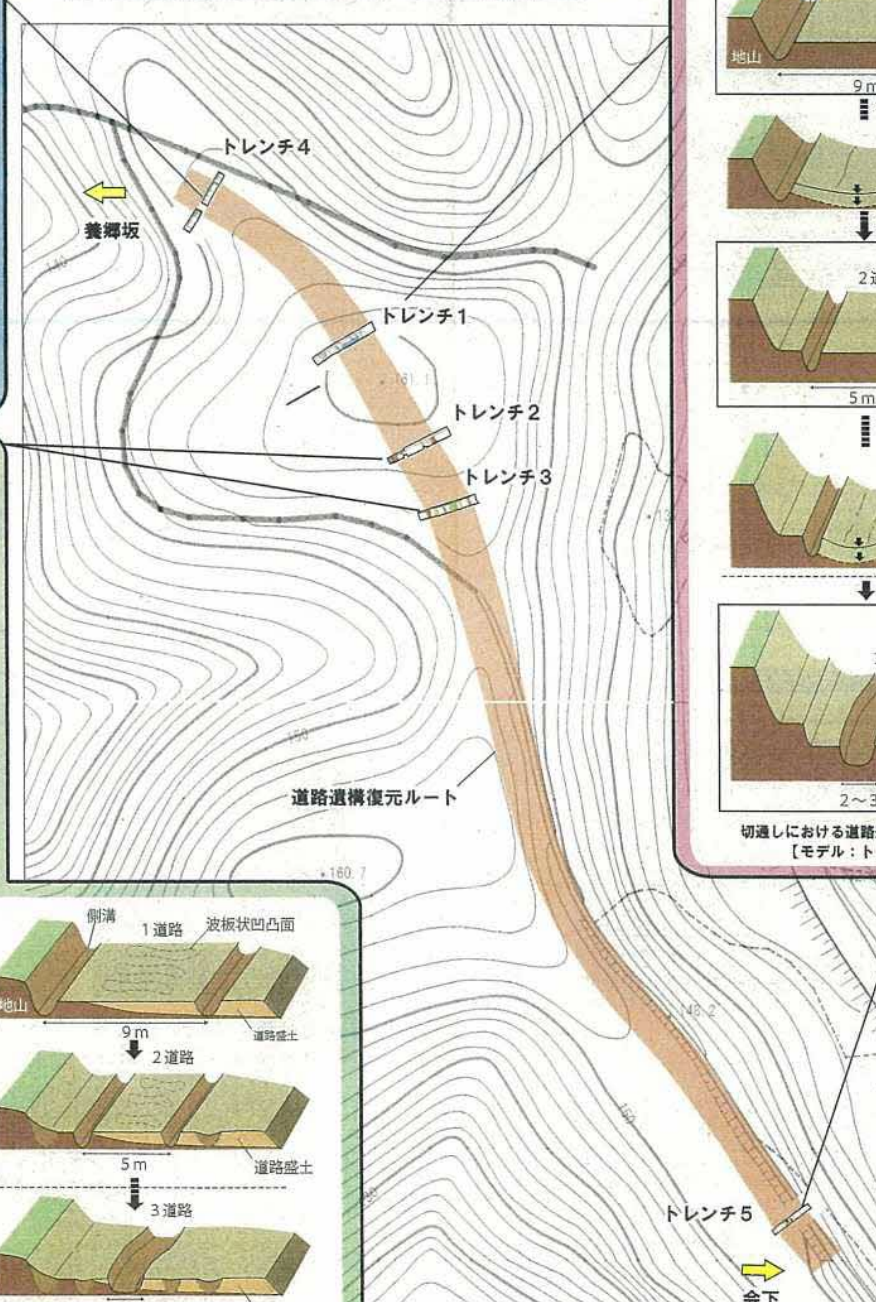
古代山陰道(養郷地区)発掘調査トレンチ・遺構配置図

【トレンチ1】：丘陵頂部から北へ下る深い切通し部分

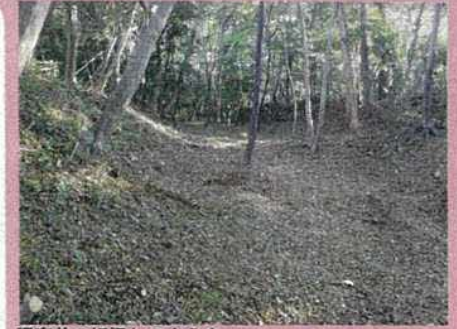
調査前の切通しのようす

トレンチ1周辺には、尾根筋に沿って大規模な切通しが現地形に残されています。発掘調査では、最終段階の幅が狭い3道路のみしか残されていません。しかしながら、切通し法面に残る痕跡から、当初、切土工法（オープンカット工法）でつくられた幅広い道路が通行や道路改修による再掘削などにより、徐々に切通しが深くなり、道路規模が縮小されていったようすを復元することができます（左イラスト）。

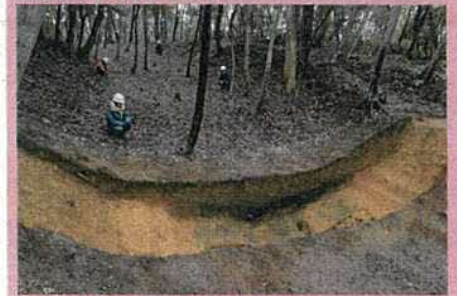
発見された道路遺構と切通しの関係

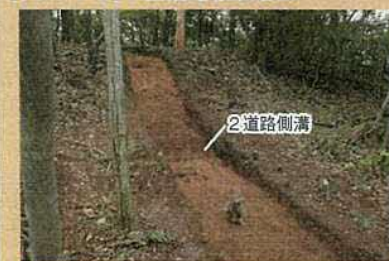
【トレンチ5】：丘陵尾根斜面部

トレンチ4と同じく、丘陵尾根をL字にカットした道路遺構が確認されています。1道路の側溝は、後世に流出して残っていませんでしたが、2道路の側溝を確認することができました。また、路面部分には、波板状凹凸面と呼ばれる道路遺構に特徴的な凹凸が確認されています。これは、道路地盤を補強するために用いられた土木工法と考えられます。
