古代山陰道

-青谷町養郷地区-

令和2年度発掘調査現地説明会資料

令和2年9月27日
鳥取県埋蔵文化財センター

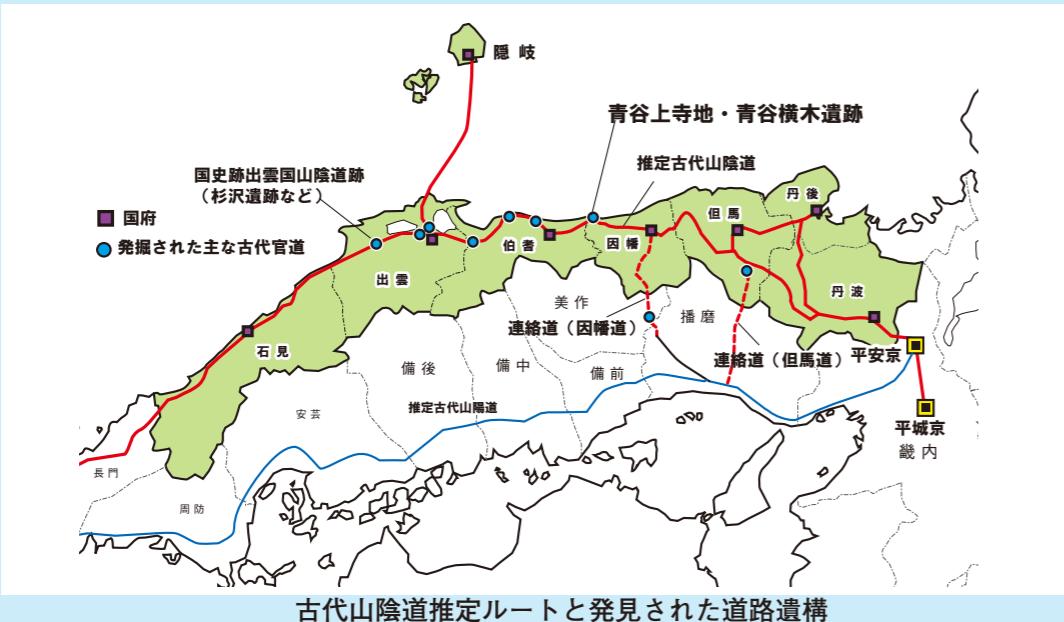
古代山陰道推定ルートと発見された道路遺構

青谷平野では、青谷横木遺跡と青谷上寺地遺跡で古代山陰道と考えられる道路遺構が発見されています。道路はいずれも盛土工法で築かれ、国内で初めて土地区画である条里地割もセットで確認されています。また、道路の盛土内には葉や枝を敷き詰め、道路盛土の地盤を補強し、排水を行う「敷葉・敷粗朶工法」と呼ばれる高度な土木技術が確認されています。当時の青谷平野は弥生時代から続く潟湖が依然として残されており、軟弱地盤を克服するためにこうした高度かつ、最先端の土木技術が駆使されたと考えられます。さらに、青谷横木遺跡では国内初となる柳の並木が発見され、重要な発見が相次いでいます。

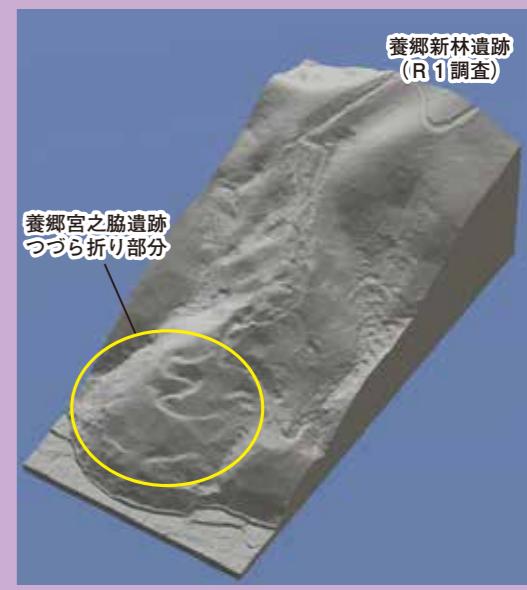
養郷宮之脇遺跡のつづら折りの道路遺構
と3次元地形図

1. 養郷狐谷遺跡と養郷宮之脇遺跡のいずれも、幅9mの大規模な道路遺構が確認されました。昨年度に発掘調査を行った養郷新林遺跡で確認した道路遺構の延長線上にあたり、同じ規模や構造を持つことから、古代山陰道にあたると考えられます。
2. 道路遺構は、養郷新林遺跡と同じく3時期の変遷をたどる可能性が高く、つくられた当初、幅の広かった古代山陰道が次第に規模を縮小していく様子を改めて確認することができました。
3. 養郷宮之脇遺跡のつづら折りの道路遺構は、古代官道では全国初の調査事例で、貴重な成果といえます。古代官道は都と地方を最短距離で結ぶため、直線的につくられたと考えられますが、今回の調査によって、斜度が30度を超えるような急峻な地形ではつづら折りとなっていた可能性があります。
4. 今回の調査により、青谷東側丘陵における古代山陰道が、養郷坂と会下坂を結ぶ峠を越えるルートであった可能性がさらに高まりました。

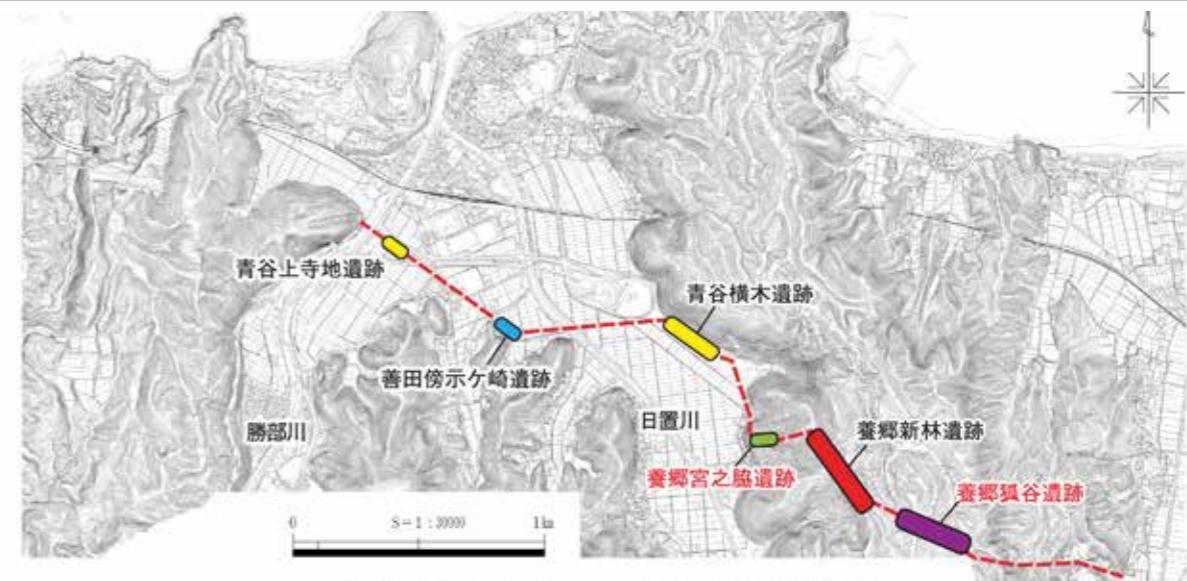
古代山陰道推定ルートと発見された道路遺構

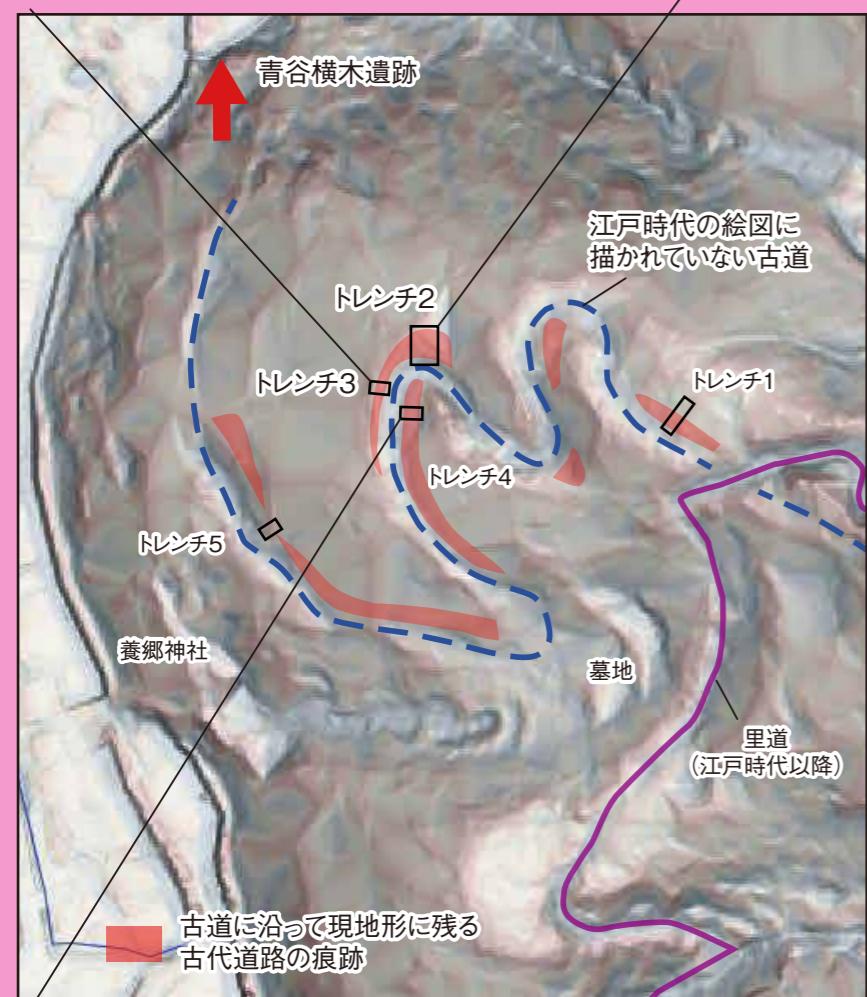
古道に沿って現地形に残る
古代道路の痕跡

養郷宮之脇遺跡は、標高35~73m前後の急斜面に位置しています。現地踏査や航空レーザー地形測量による微地形の観察によって、現地形に残るつづら折りの古道に沿って、古代の道路痕跡とみられる人工的な地形を確認しました。

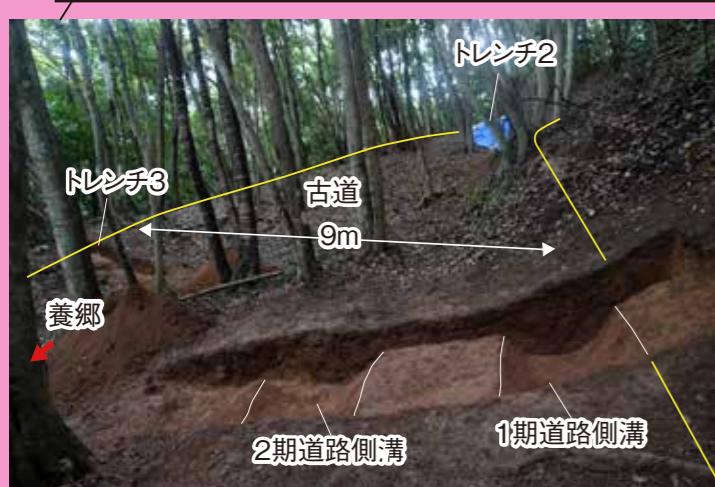
トレンチ4（南から）：ヘアピンカーブ内側

発掘調査の結果、両側に側溝を持つ、幅9mのつづら折りの道路遺構を確認しました。

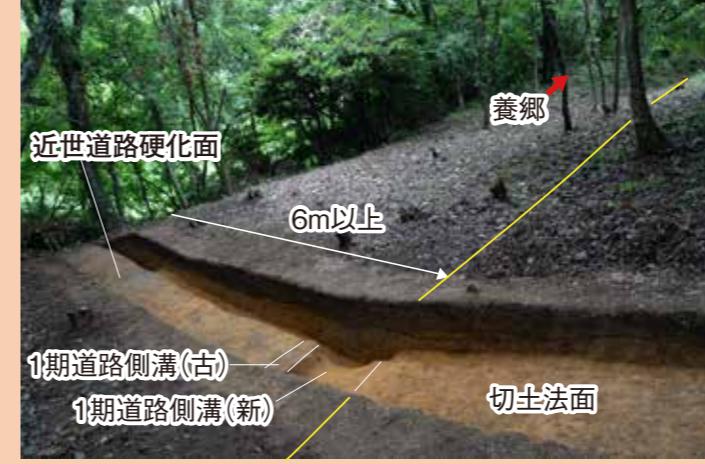
トレンチ1（北東から）：丘陵頂部

養郷狐谷遺跡は、標高140~167m前後の東側丘陵で最も高い場所に位置しています。発掘調査の結果、側溝をもつ幅9mの道路遺構を確認しました。昨年度の養郷新林遺跡と同じく、大規模な道路が次第に規模を縮小していったことが明らかとなりました。

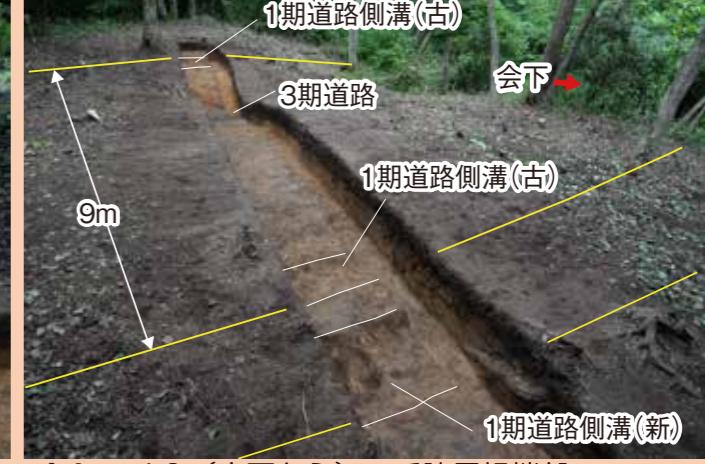
トレンチ2（南西から）：丘陵尾根端部

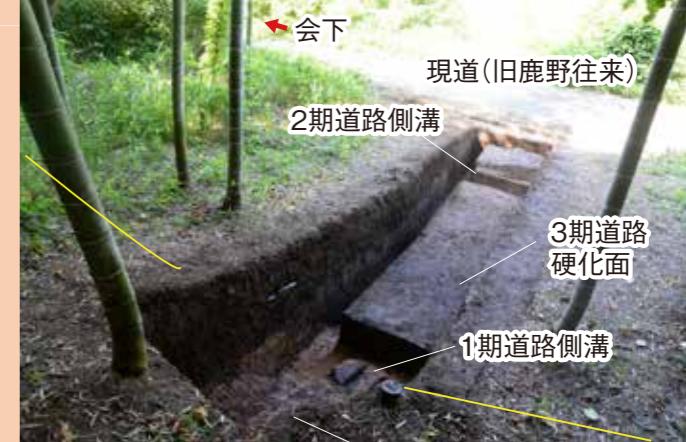
トレンチ3（北から）：丘陵間の谷部
