## 4.6 青谷海岸

### 4.6.1 概要

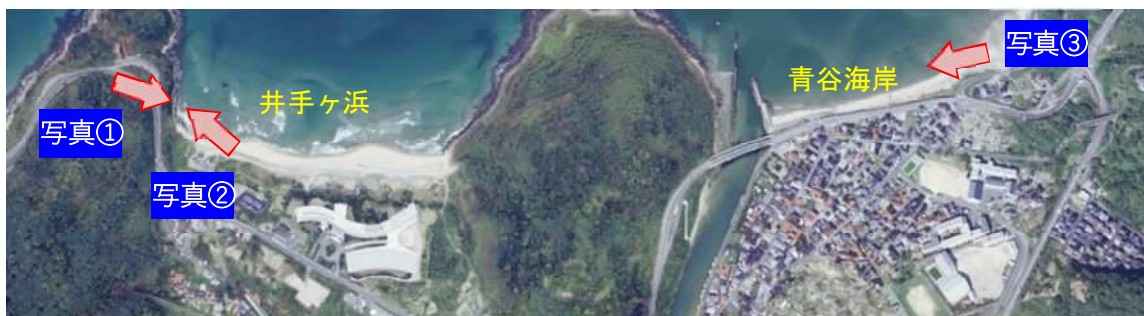
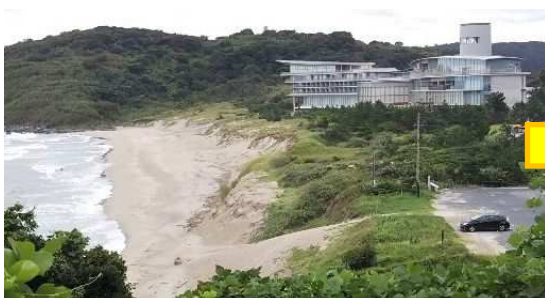
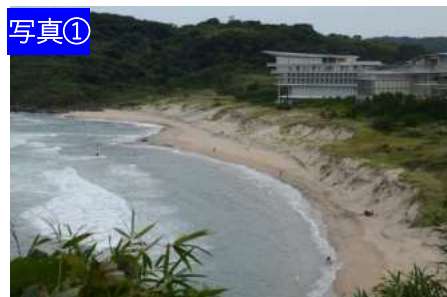
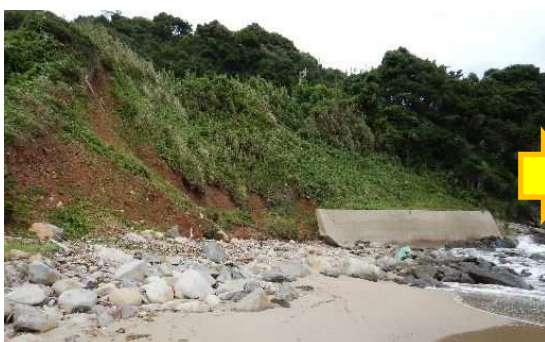
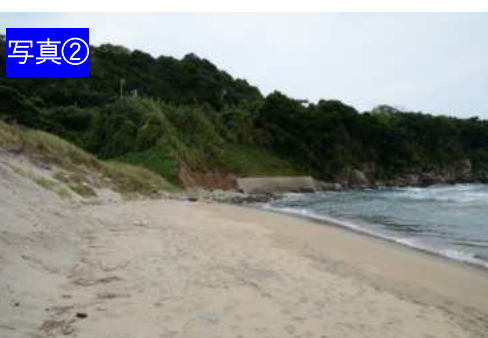
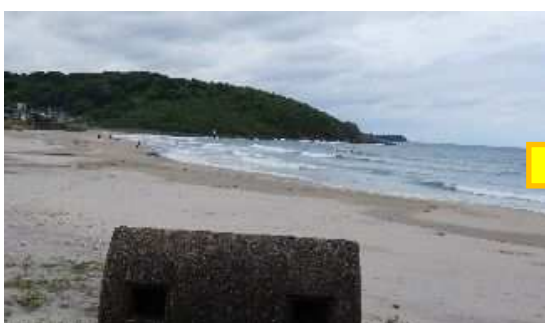
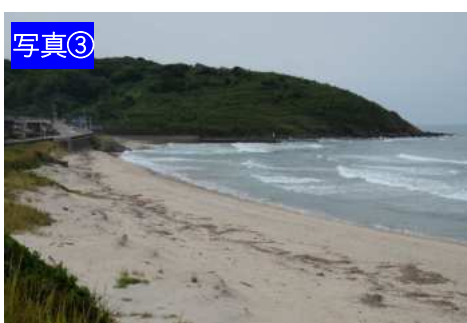
図 4.6.1 青谷海岸の航空写真（2018 年撮影）と現場写真（2019 年 9 月、2020 年 9 月撮影）

図 4.6.1 に、青谷海岸の空中写真および現地写真を示す。

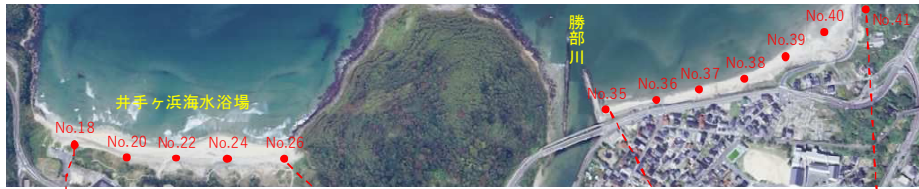
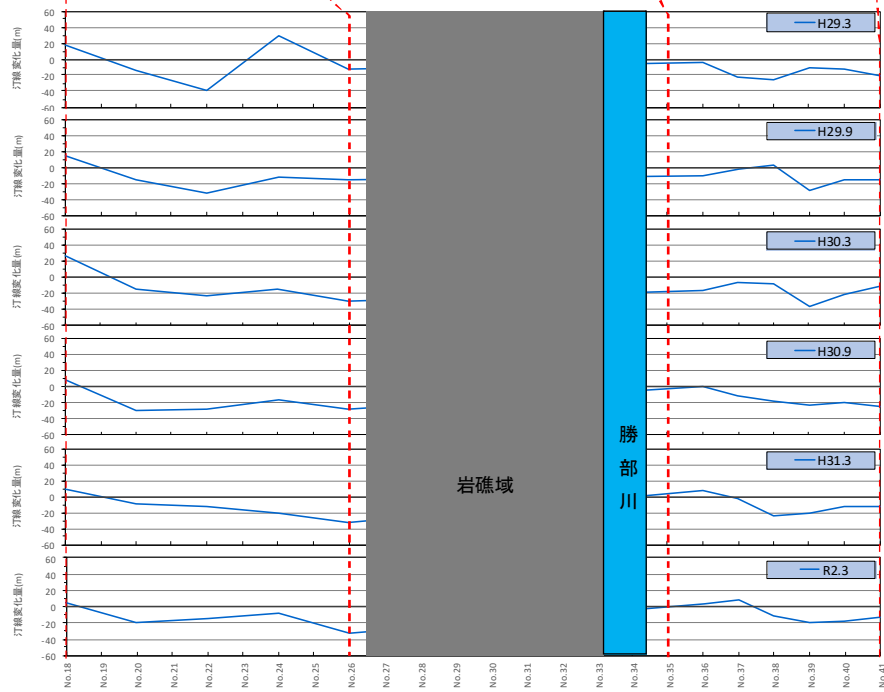
図 4.6.4 青谷海岸の近年の汀線変化図（平成 16 年 9 月基準）

平成 16 年 9 月測量を基準とした直近 6 年の汀線変化図を図 4.6.4 に示す。また、平成 15 年から平成 30 年における空中写真による汀線変化状況を表 4.6.1 に示す。部分的な汀線の回復は認められるが、井手ヶ浜では汀線の後退が顕著である。
