日野川河川事務所の取り組み

1. 富益工区の整備・サンドリサイクル状況p2
2. 富益工区及び周辺海域の地形変化p5
3. 日野川流砂系総合土砂管理の取り組みp6
4. 河道内への置き土(試験施工)p8

令和3年11月
日野川河川事務所

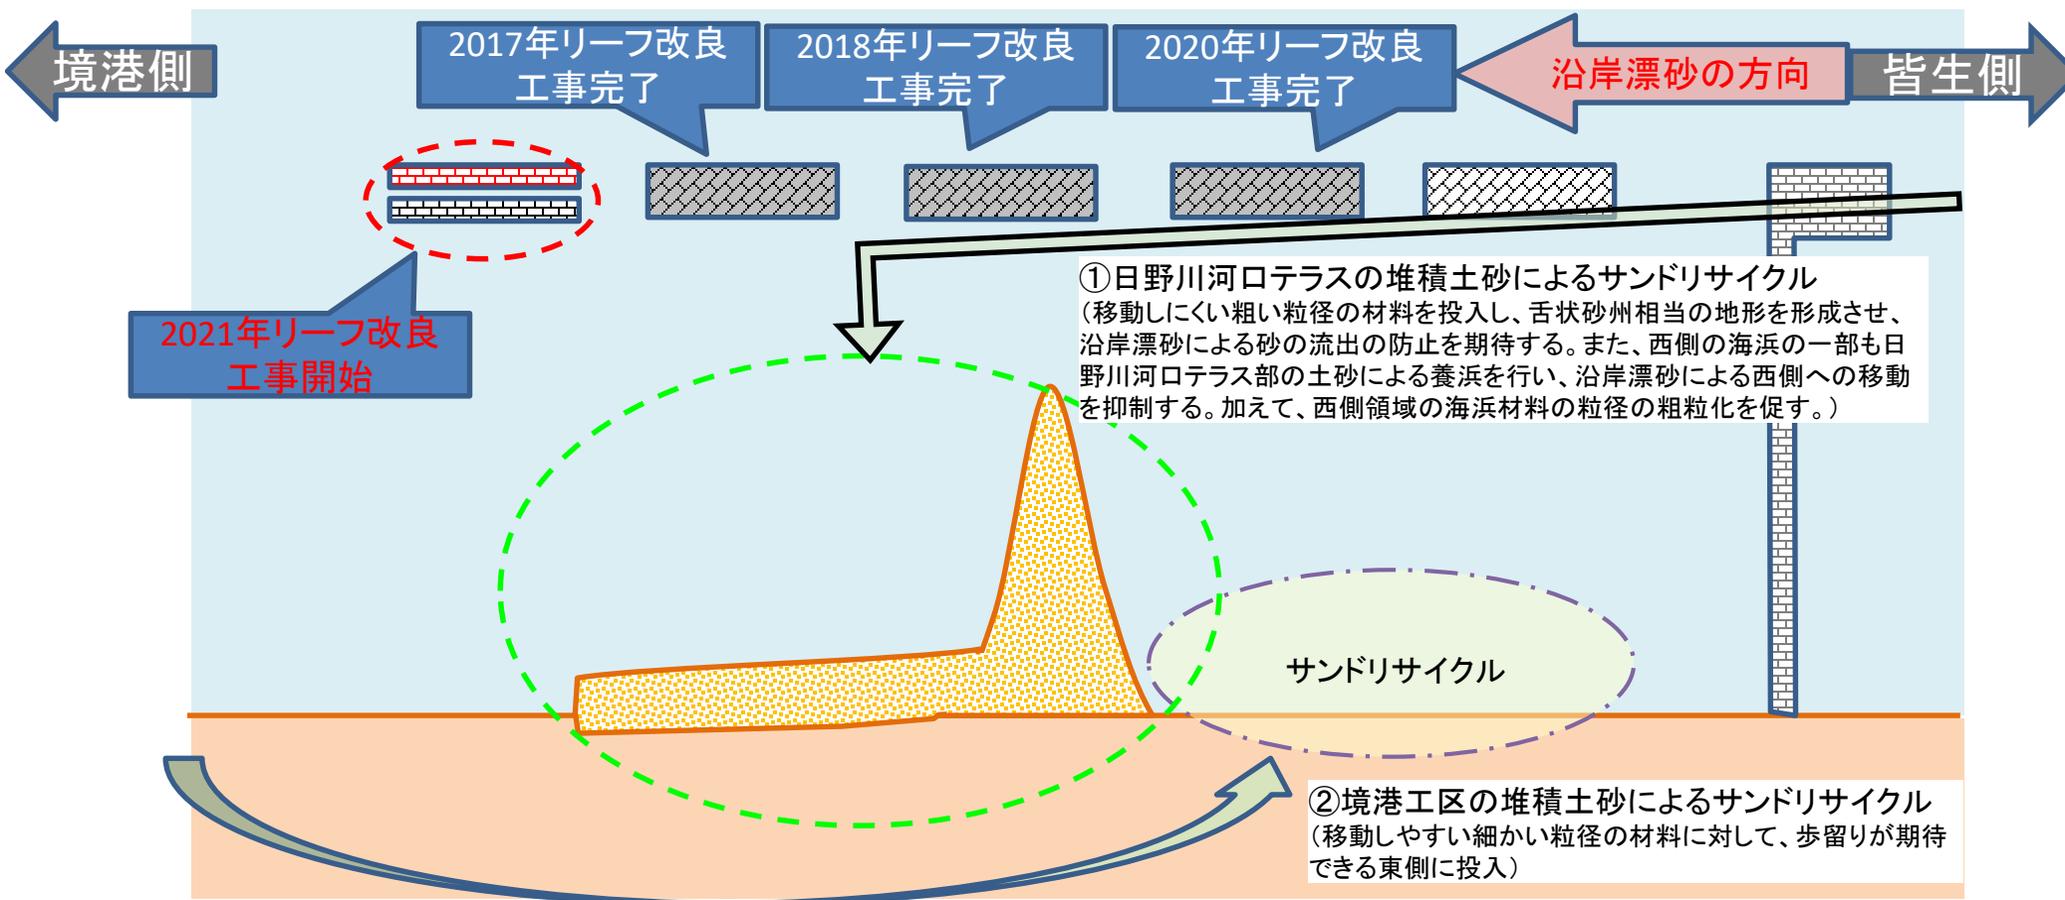
(1) 富益工区の整備・サンドリサイクル状況

- 2017年に上手側(皆生側)から4基目の人工リーフから改良に着手し、2018年に3基目の人工リーフ改良を実施した。
- ①日野川河口の堆積土砂(移動しにくい粗い粒径材料)を投入し、舌状砂州相当の地形を形成させ、沿岸漂砂による砂の流出の防止を期待し、富益観測所局舎(No.58)付近に投入した。

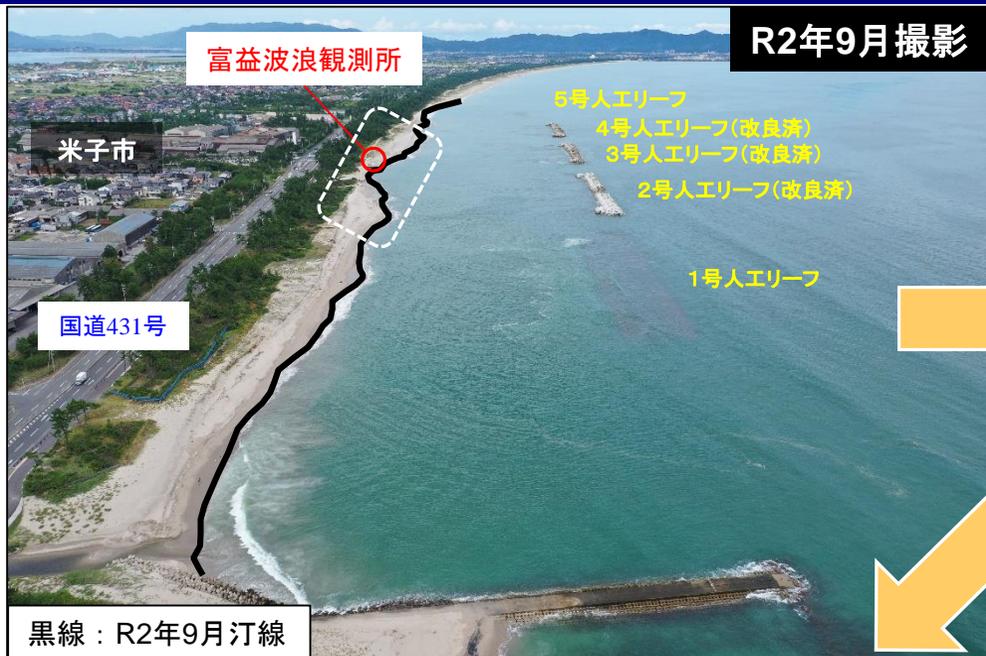
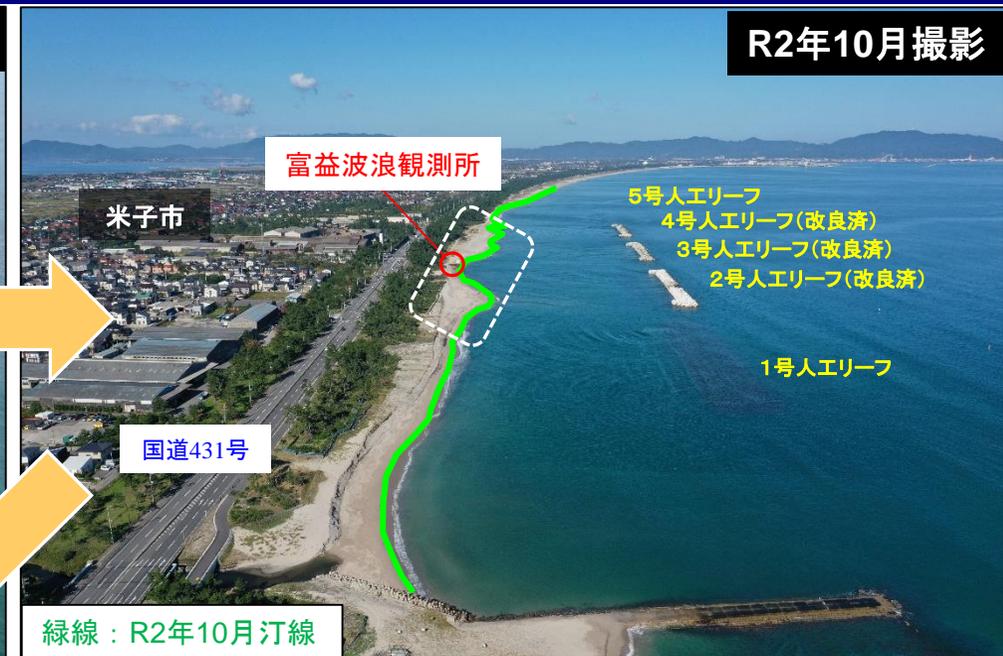
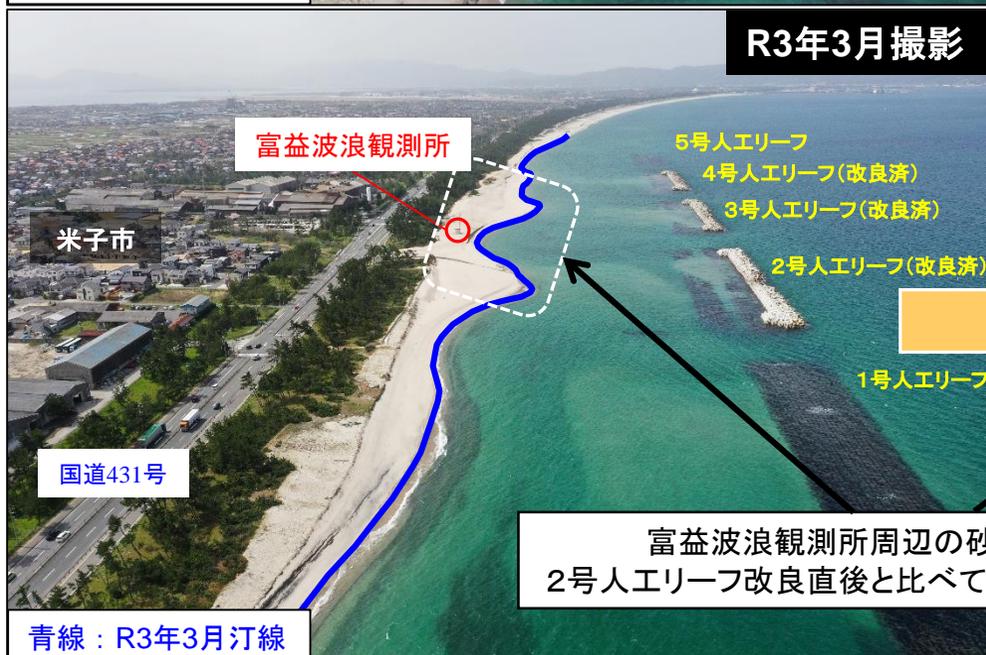
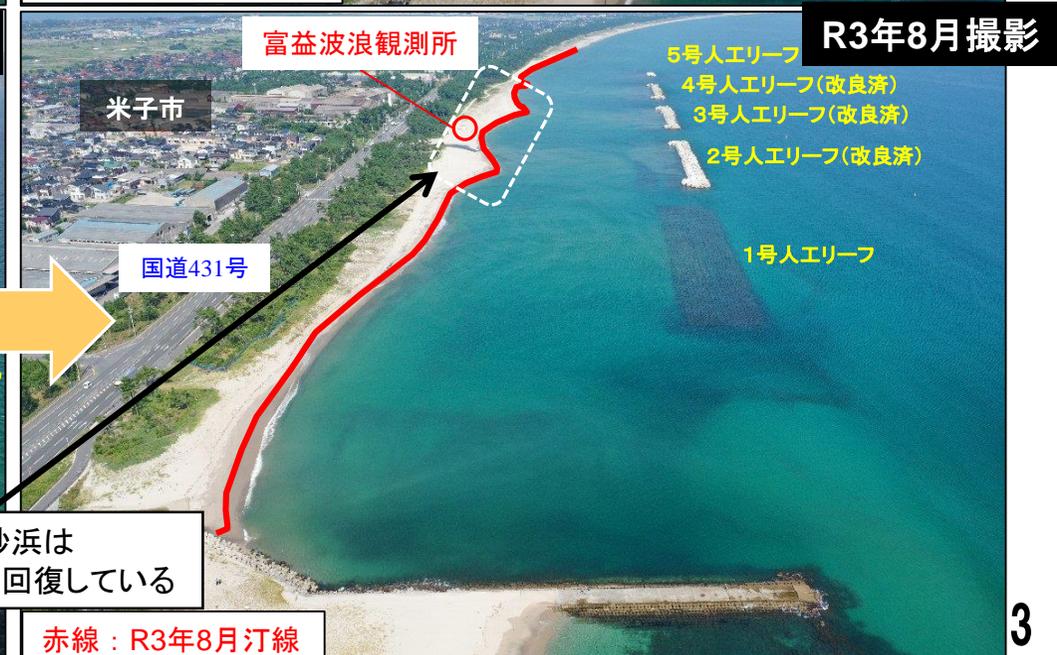
(2) 富益工区の状況 (R3. 9撮影)

富益波浪観測所周辺の砂浜は
2号人工リーフ改良直後と比べて回復している

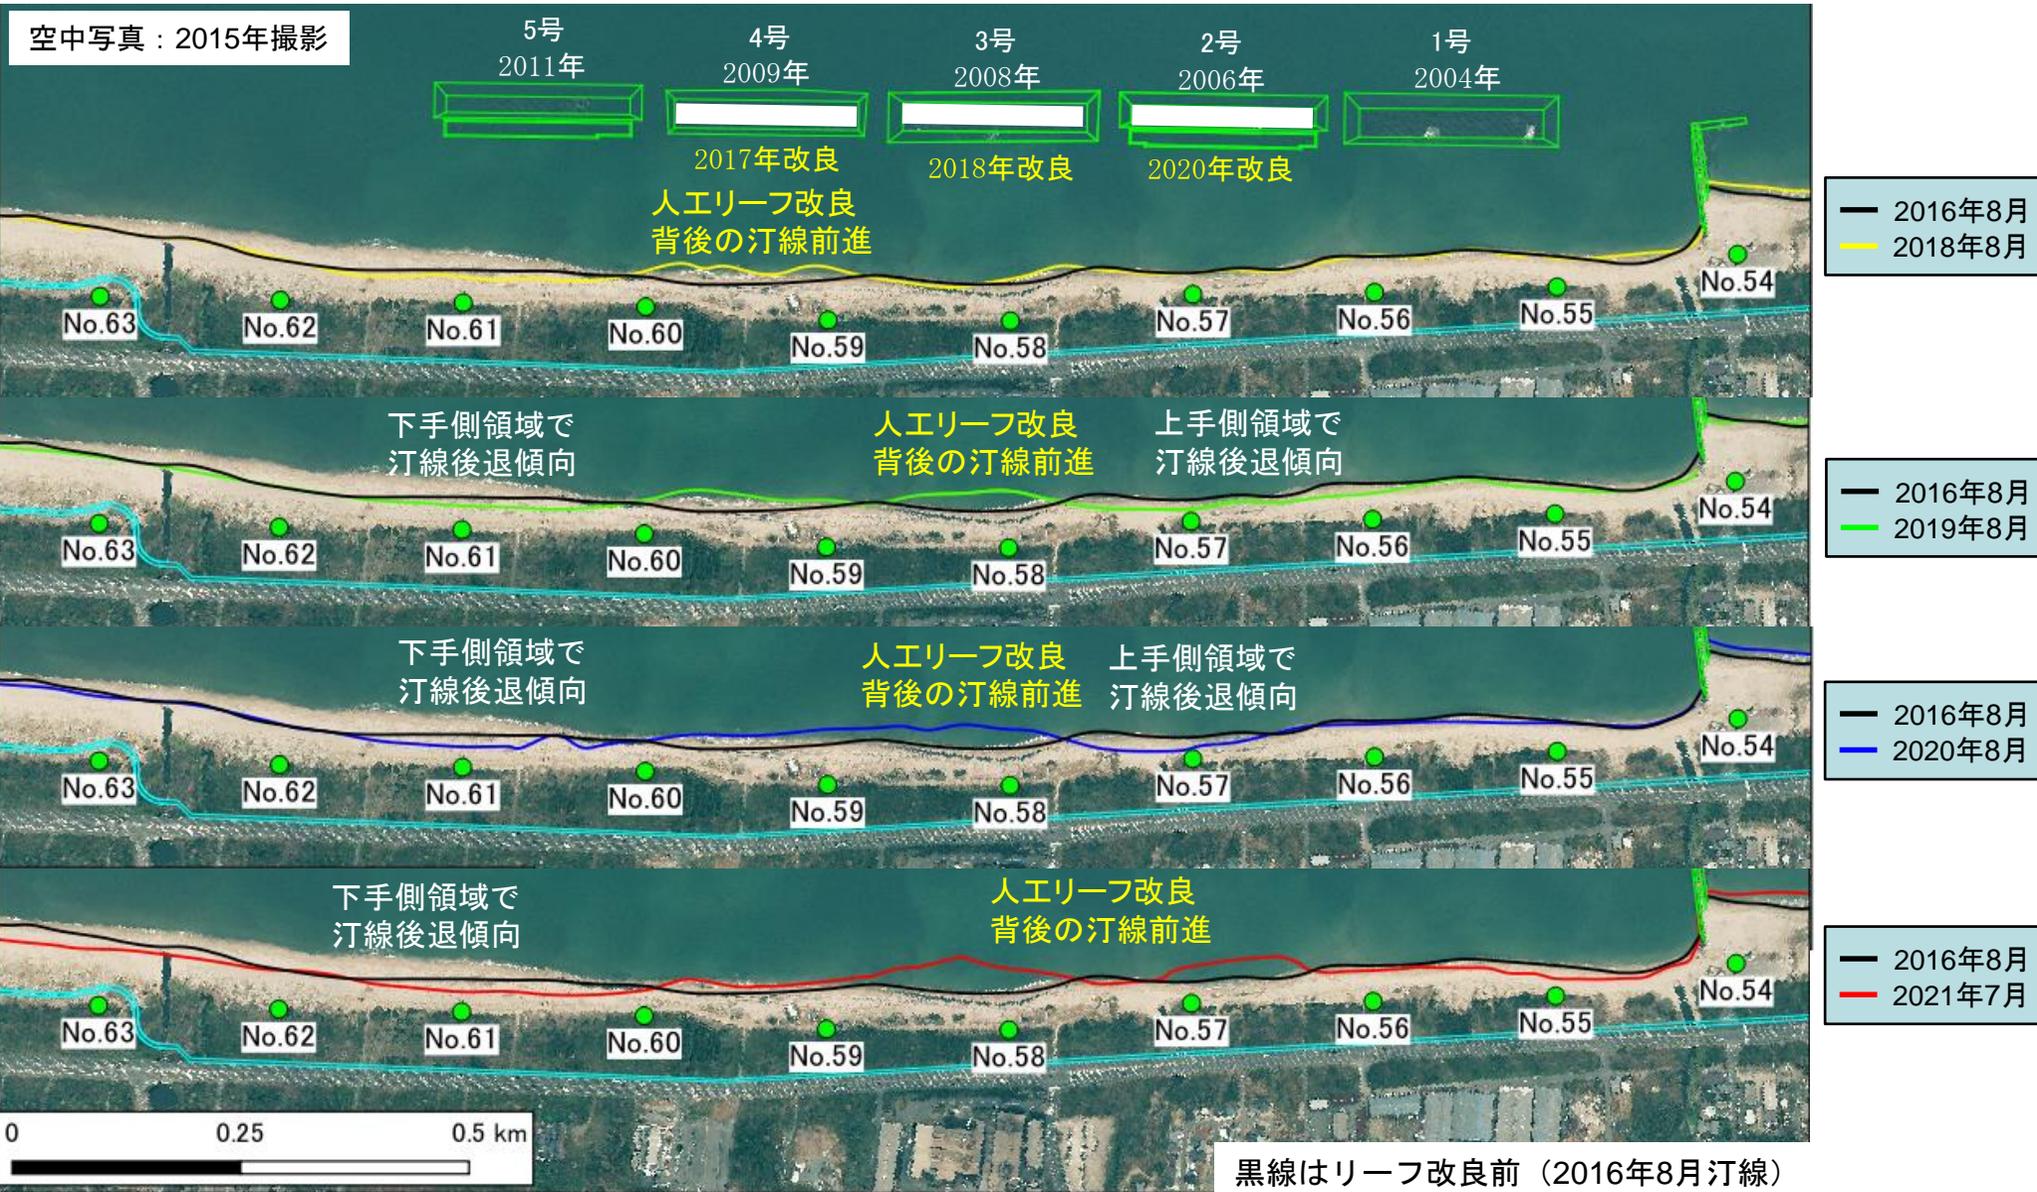
【参考】富益工区施設改良後の汀線変化(空中写真)

富益工区施設改良前後の汀線変化(空中写真:2015年日野川河川事務所撮影)

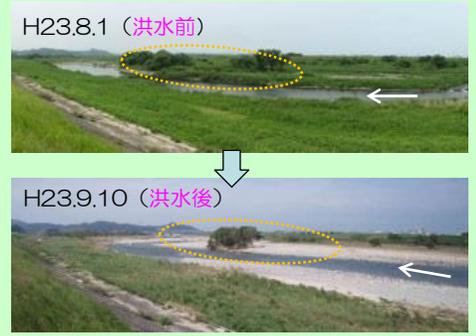
日野川16.2kの現地実験

- 河道掘削（河床攪乱、樹木伐採）+置き土
樹林化した砂州に堆積している砂を下流に流出させる。日野川16.2k付近の砂州では、砂州の一部を掘削し攪乱が生じやすくなることで、洪水により砂州の堆積土砂が流出した。このように砂州の一部掘削と置き土を合わせて行うことで海岸への土砂供給を増加させる。なお、河道域に対しては樹木の維持管理対策となる

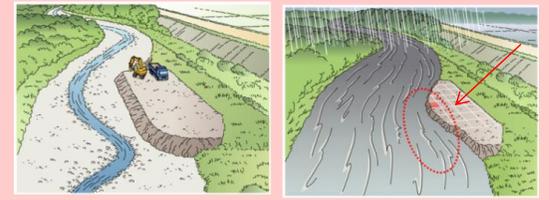
- 掘削・浚渫したダム堆積土砂を置き土
ダム貯水池に堆積した土砂を掘削・浚渫して、ダム下流河川の河道内へ置き土することで、洪水時に土砂を流下させる。

置いた土砂が洪水時に流下

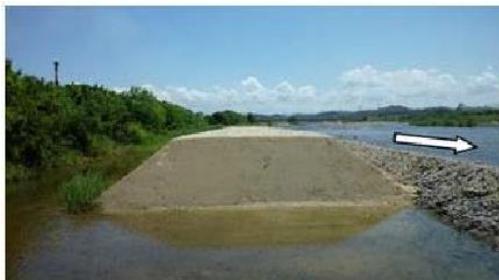
H30.10設置

- 無次元掃流力(土砂の移動限界0.05以上)等の観点から、土砂流出が期待できる日野川2.0k付近(右岸)を置き土地点として選定した。
- 置き土は概ね2年に1回生起する流量である $500\text{m}^3/\text{s}$ 流下時にフラッシュさせることを目標とし、TP 3.3mを置き土の天端標高とした($500\text{m}^3/\text{s}$ 流下時に約0.5m程度冠水する高さ)。
- 置き土量は、陸上部に設置が可能な量として $V=1,600\text{m}^3$ とし、H30.10設置後、主に以下の2回目の洪水ではほぼ全量が流出した。
 - ・R1.7.9の洪水(約 $400\text{m}^3/\text{s}$)では、ピーク水位(T.P.2.6m)により、一部側方部分で流出。
 - ・R2.4.13の洪水(約 $500\text{m}^3/\text{s}$)では、ピーク水位(T.P.3.1m)により、置き土のほぼ全量が流出。

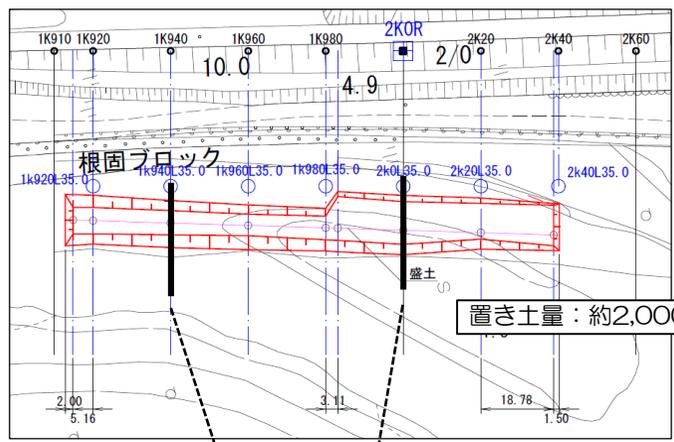
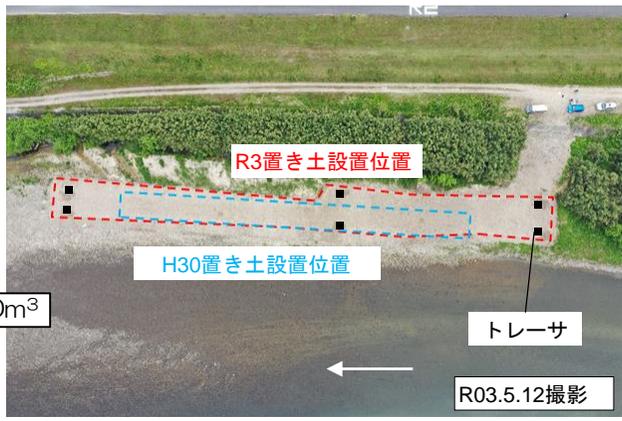
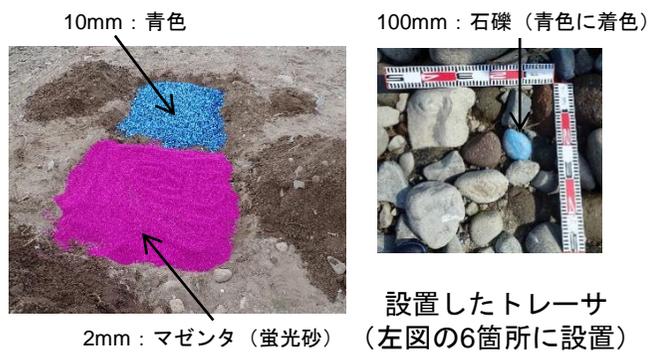
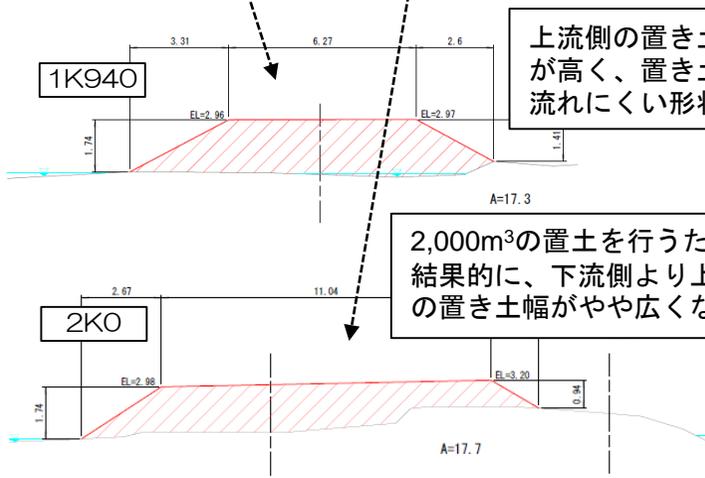
置き土形状 (R3.4: 出水前)

- H30設置の置き土高 (T.P.3.3m) では対象洪水実績(R2.4流量約500m³/s) で冠水しなかったことから、置き土高をT.P.3.1mに設定。
- 置き土は、日野川9k400付近の河道掘削土を200mmのスケルトンバケットで篩い分けたものを使用し、代表粒径6.4mm程度で0.1~2mmの海浜構成材料を約50%含む土砂を約2,000m³設置した。なお、施工上置き土の岸側が流れにくい形状となった。
- 出水による置き土の流下距離を把握するため、置き土内の6箇所に予めトレーサを設置。(2mm、10mm、100mm石礫の3種類)

上流側の置き土端部の地盤高が高く、置き土の右側に水が流れにくい形状

2,000m³の置土を行うため、結果的に、下流側より上流側の置き土幅がやや広くなった

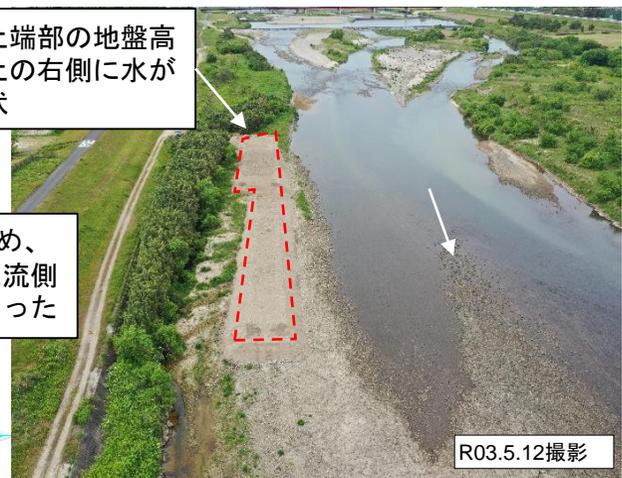
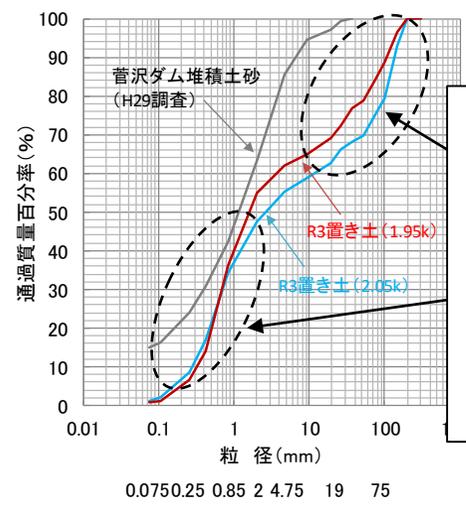
置き土材料の比較

ダム堆積土砂と異なり、200mm程度の大粒径も含む

0.1~2.0mmの海浜構成材料はダム堆積土砂と同様に約50%含んでいる

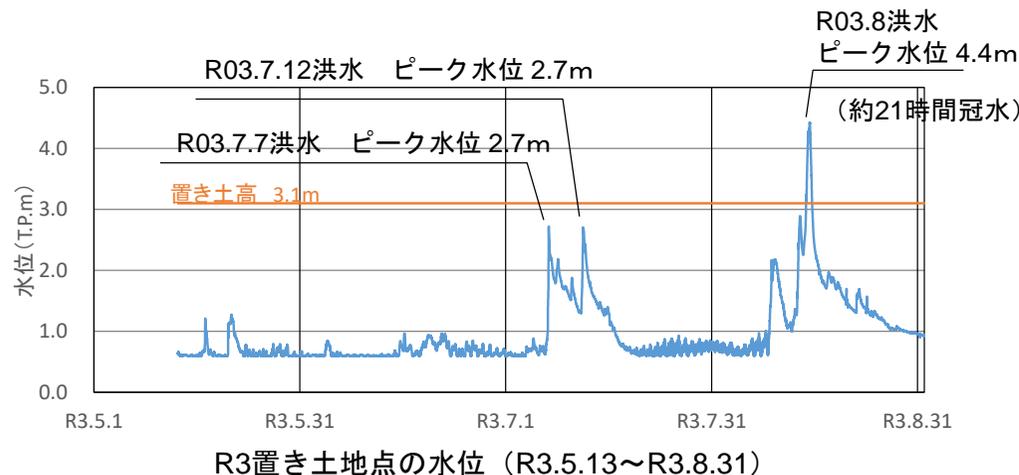
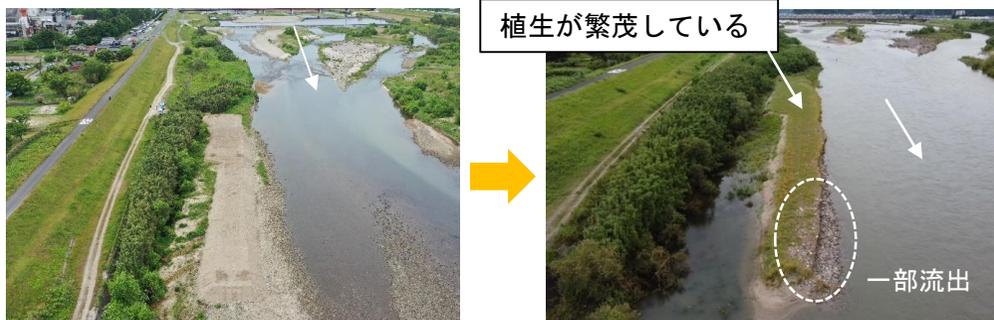
- 置き土設置後(R3.4)、置き土流出の目標流量以上の洪水が3回発生した。
- 最初の2洪水(R3.7.7、R3.7.12)は、置き土天端高(TP3.1m)に満たない水位であったが、3回目の洪水(R3.8.15)では、置き土高より約1.3m高い水位の洪水が発生し、置き土の下流側の一部が流出した。
 - ・R3.7.7洪水(約580m³/s:速報値)では、ピーク水位(T.P.2.7m)が発生したが、置き土の流出はほとんどない
 - ・R3.7.12洪水(約550m³/s:速報値)では、ピーク水位(T.P.2.7m)が発生したが、置き土の流出はほとんどない
 - ・R3.8.15洪水(約1,800m³/s:速報値)では、ピーク水位(T.P.4.4m)が発生し、置き土の約17%(約340m³)が流出した
- H30置き土と比べて、流出量が少ない理由として粒径や置き方が異なることや、置き土に植生が繁茂した事が考えられる。

R3.4設置

R3.8.15出水後

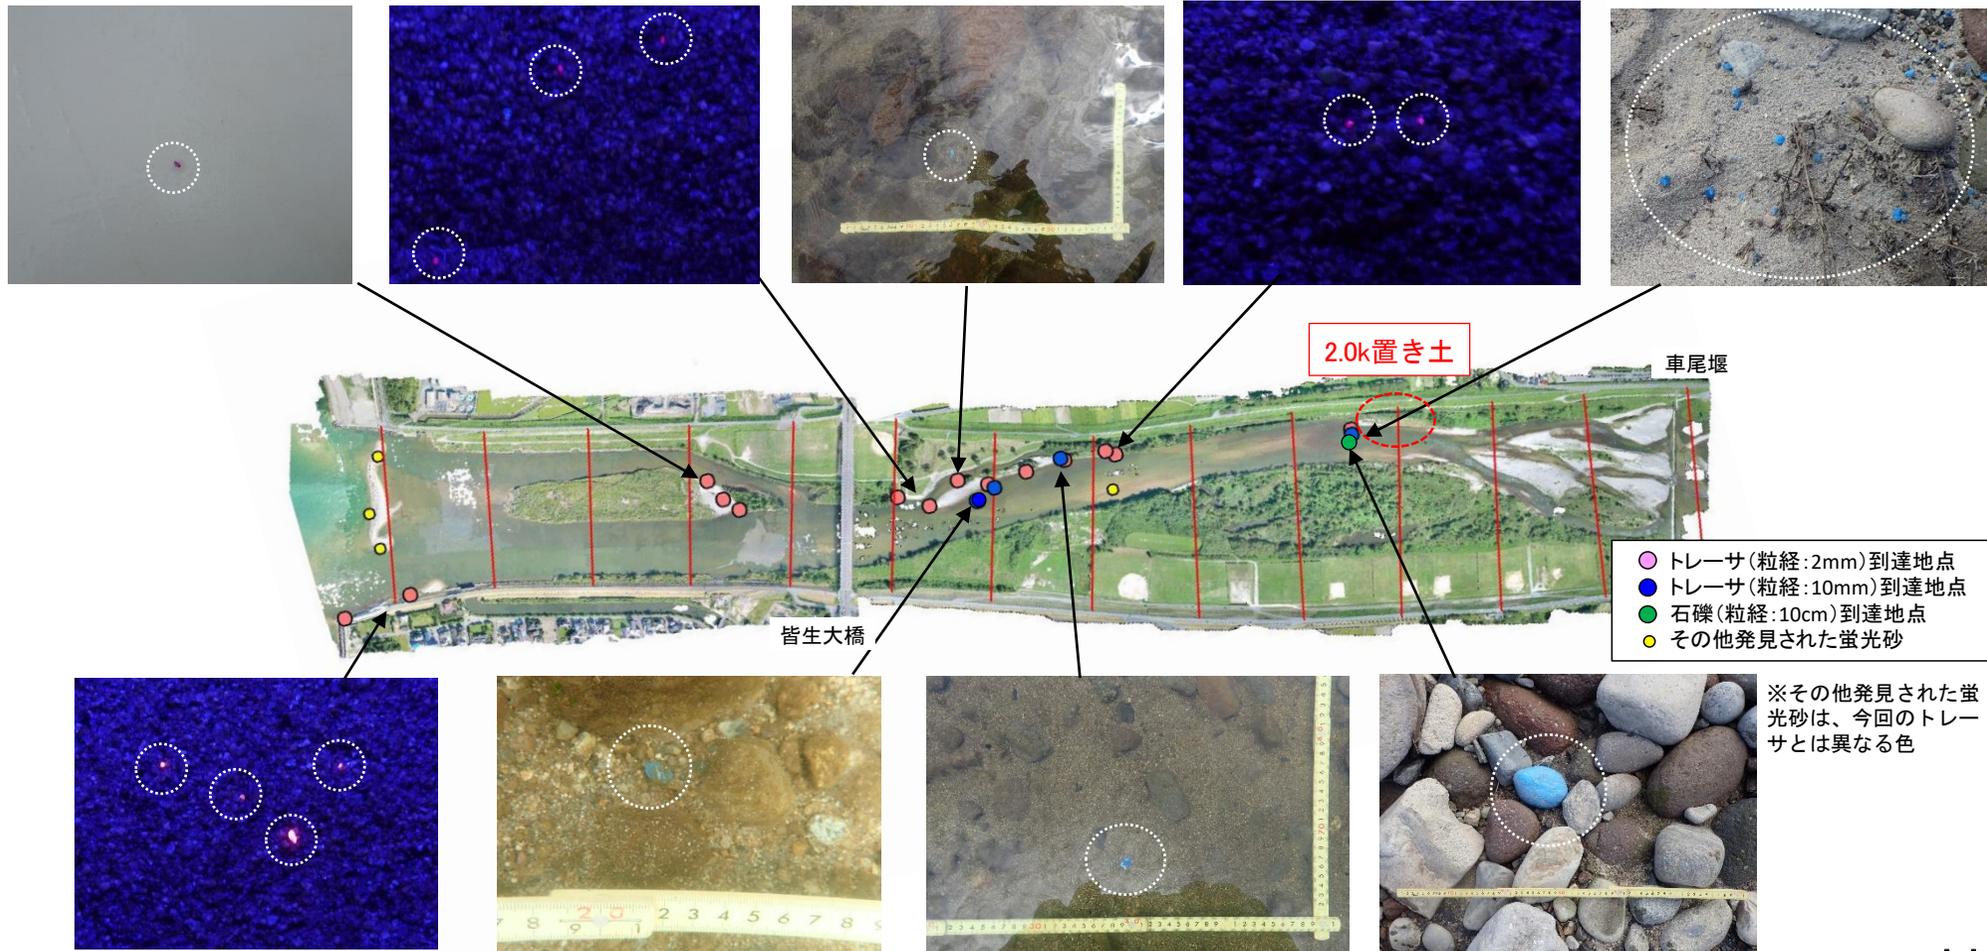
トレーサ調査結果 (R3.8.15)

- R3.8.15洪水後にトレーサ調査を実施し、粒径2mm(マゼンタ)が14箇所、粒径10mm(青)が5箇所、粒径100mm石礫が1箇所で見つかった。
- 最大到達地点は、粒径2mmが河口部、粒径10mmが置き土より下流800m付近、粒径100mmは置き土直下流であった。
- 粒径2mmの砂が河口部(左岸側)で見つされており、2.0kの置き土箇所から、河口まで砂が到達することが確認された。

- 河道掘削土を利用した置き土については、目標とした流量規模 $500\text{m}^3/\text{s}$ が発生しても置き土は流出しなかったが、比較的大きな洪水では、2.0kの流出した海浜構成材料(粒径 2mm の砂)が河口まで到達することが確認された。

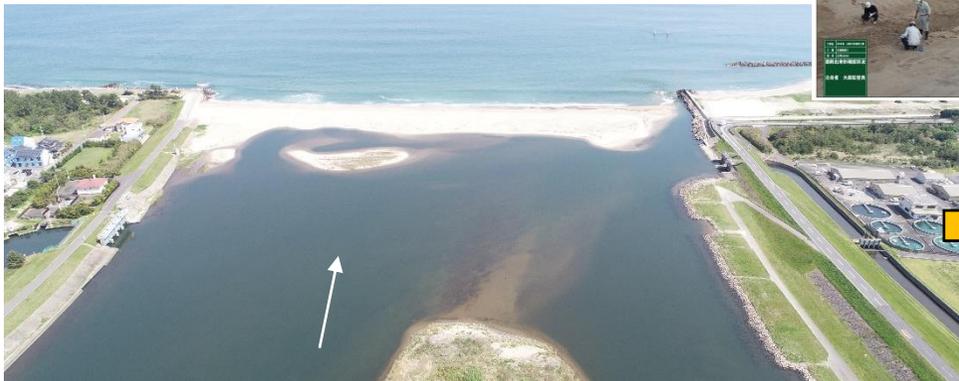
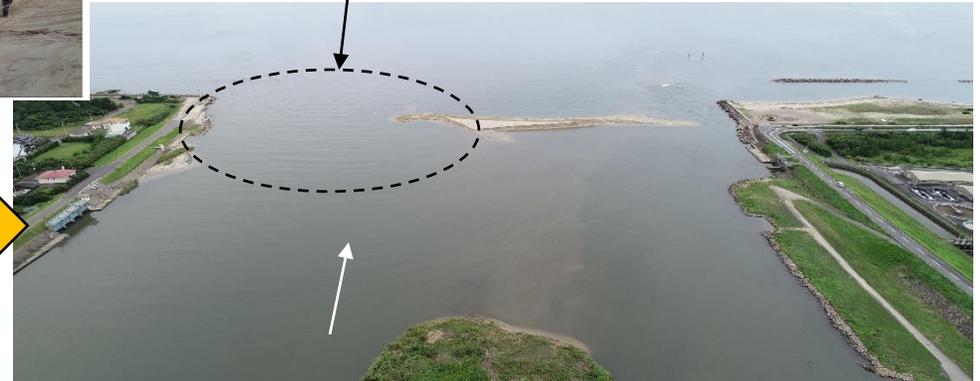
R3.6.17頃に河口砂州の維持掘削を実施(底幅3m) →

河口砂州がフラッシュされた

R3.4.20撮影

R3.8.23撮影

- ダム堆積土砂のH30置き土では、流量規模 $500\text{m}^3/\text{s}$ の洪水で概ね全量の流出が生じたが、今年度の河道掘削土を用いた置き土では、流量規模 $1,800\text{m}^3/\text{s}$ (速報値)の大きな洪水が発生しても河岸の一部しか流出しなかった。このことから、河道掘削土を置き土材料とする場合の篩い分け方法や、送流効果を期待できる置き土形状についての更なる検討が必要である。
- R3.8.15洪水において河口部まで到達した砂は、河口砂州がフラッシュされた左岸側で発見されていることから、置き土による海岸域への土砂供給のためには、河口砂州がフラッシュされることが重要であり河口砂州のフラッシュを助長する維持掘削は重要と考えられる。
- 「日野川流砂系の総合土砂管理計画」では、直轄区間だけでなく県管理区間も含め河床掘削等により発生した土砂を置き土をして海岸へ土砂を供給していく対策が示されており、今後もより効果的な事例を収集しながら、取り組みを拡大させていく必要があると考えている。
