# 令和4年度 鳥取沿岸土砂管理連絡調整会議(中部地区) ＜要旨＞

# ➤ 中部沿岸の対象範囲

# ➤ サンドリサイクル実績(中部沿岸における養浜の推移)

# ⑤課題と対応方針

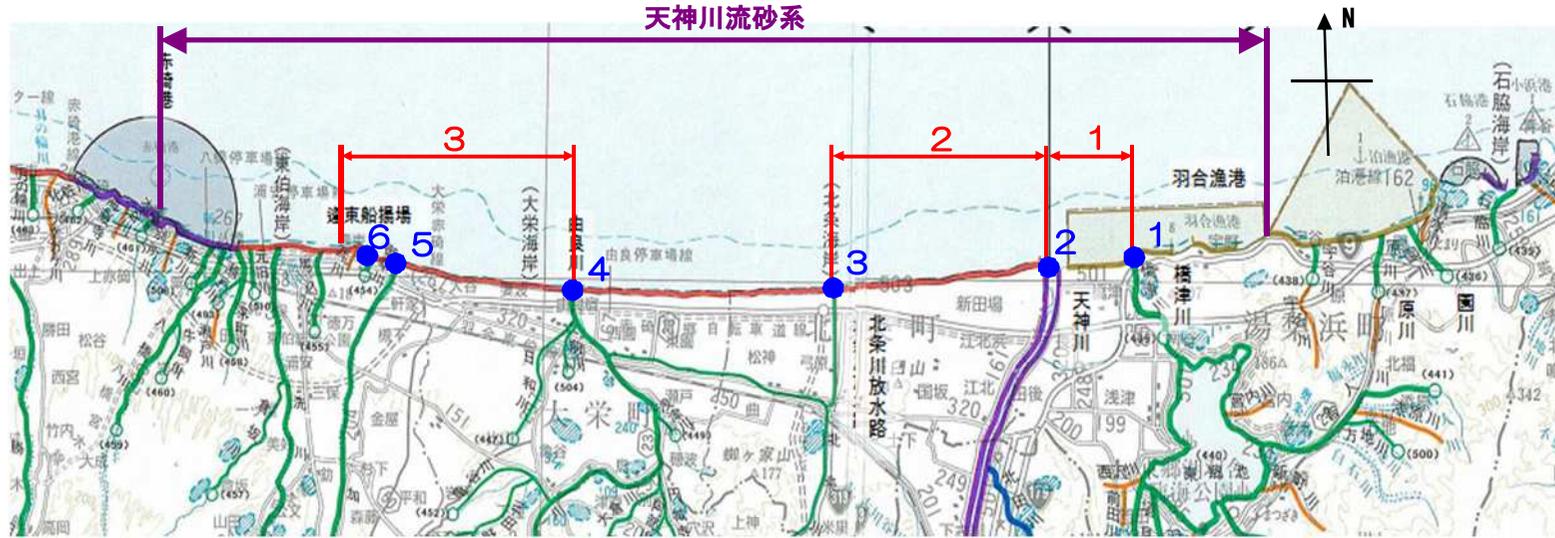
・土砂管理ガイドラインで定められた範囲のうち、赤色が当会議のモニタリング対象範囲。

※赤色の範囲が対象範囲  
 ※紫色の範囲は、ガイドライン対象範囲

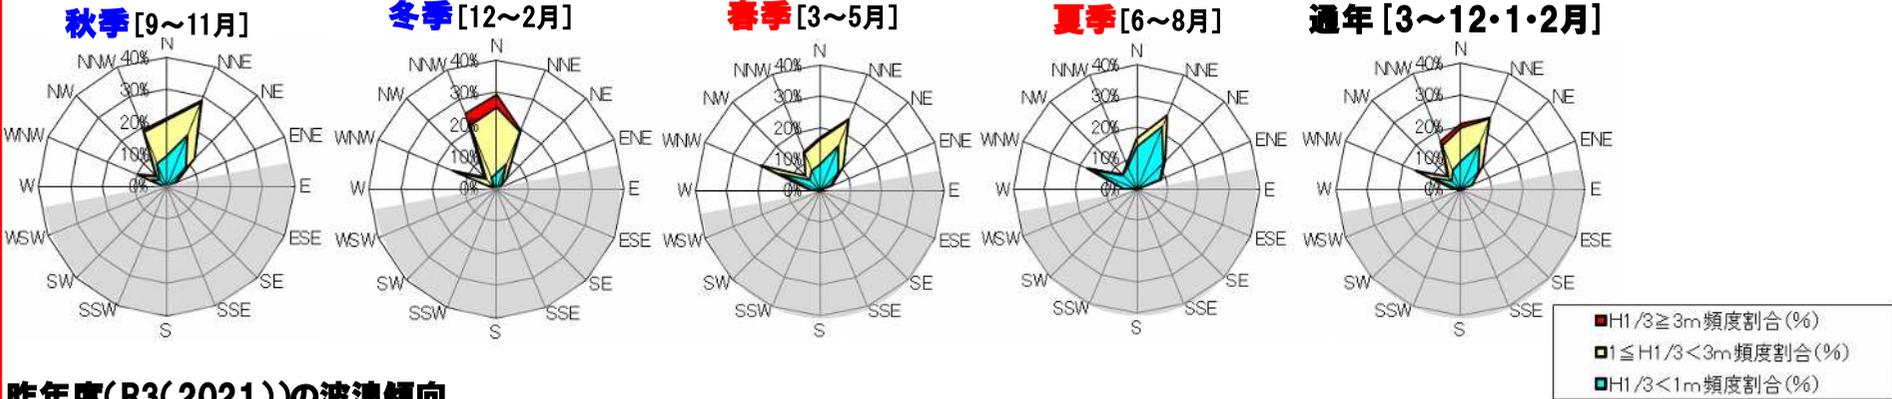
## 近年波浪(H15(2003)～R3(2021))の波浪傾向

- NOWPHAS鳥取港では、年間を通じて、西北西～北北東方向にかけての波浪の出現頻度が多い傾向にある。有義波高1m未満の出現頻度は58%であり、有義波高1～3mの出現頻度は38%であった。
- 有義波高3m以上の波浪の出現頻度は、全体を通して4%と少ない傾向にある。
- R3の波浪傾向は、近年(H15～R3)の波浪傾向と比べると、秋季については北方向からの有義波高1m以上～3m未満の出現頻度が低く(5%減少)、冬季については北北西方向からの有義波高3m以上の出現頻度が僅かに高い(3%増加)傾向がみられた。

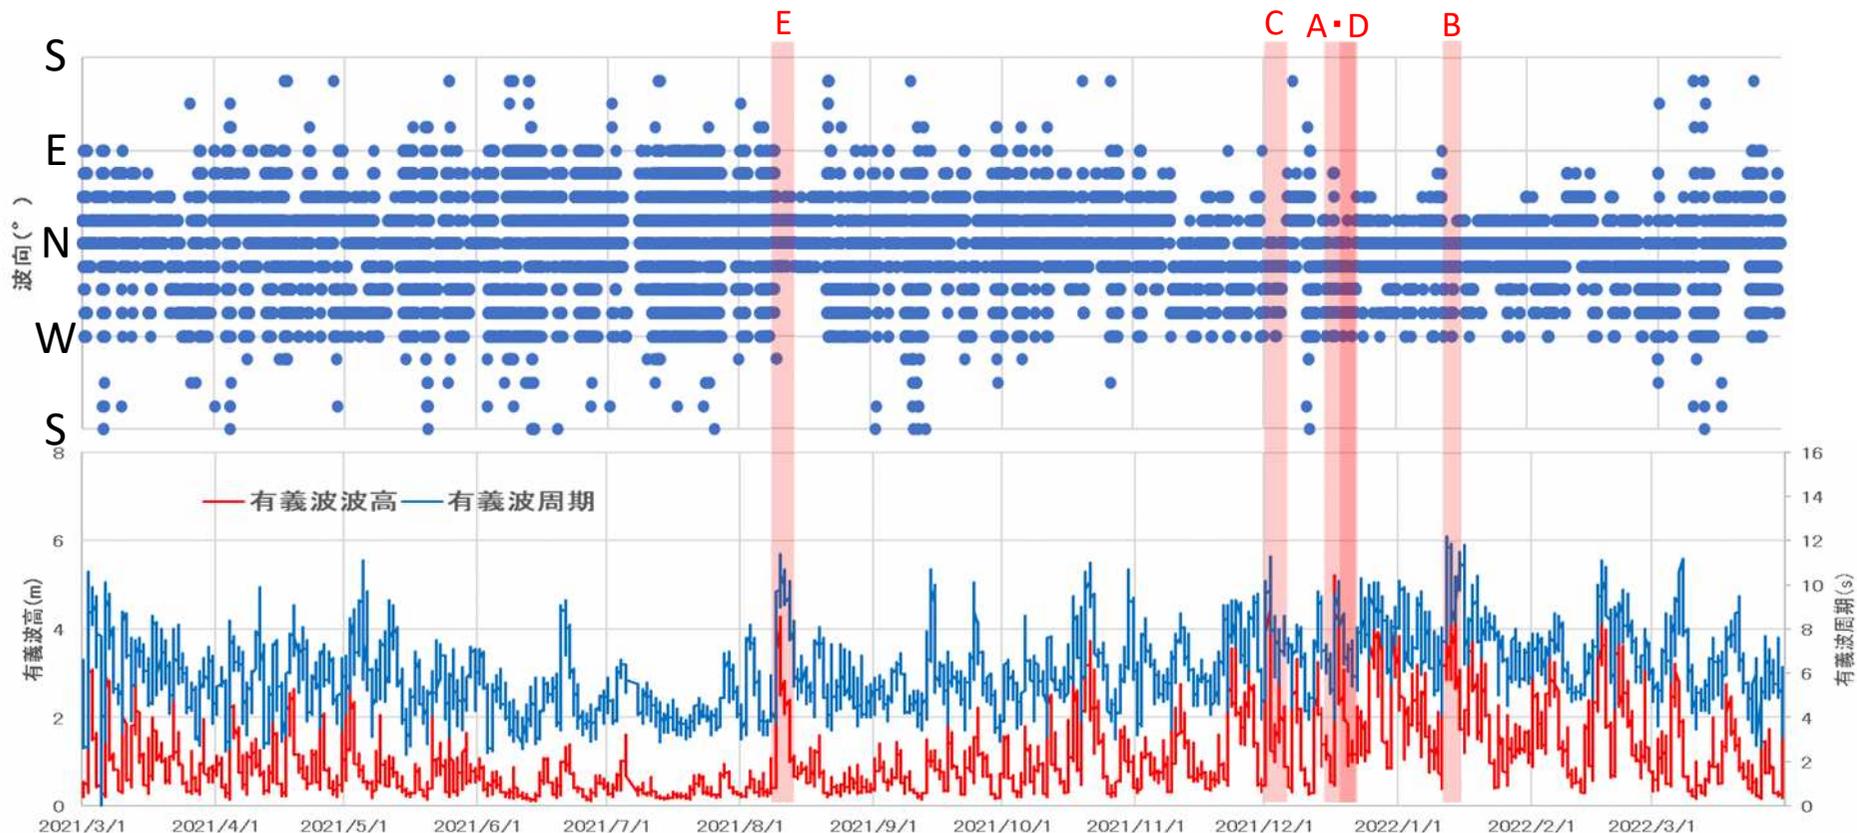
- 令和3年度に観測された高波浪の上位5波は、低気圧による高波浪であり、台風による影響は小さかったと考えられる。
- 令和3年度に観測された高波浪のうち、NOWPHAS鳥取港の1991年～2021年の期間で観測された高波浪上位20位以内に該当するものはなかった。

令和3年度の波浪の時系列図(2021年3月1日～2022年3月31日)  
 (上:波向き、下:有義波高、有義波周期)

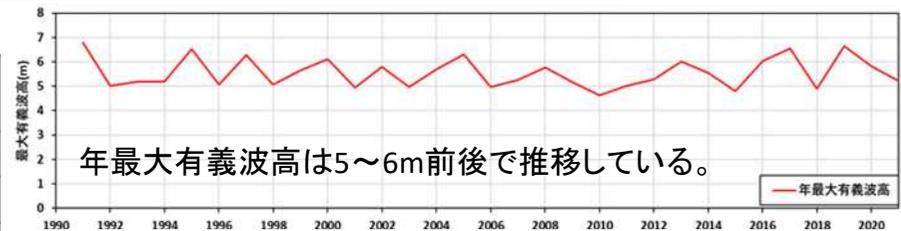
図 平成3(1991)~令和3(2021)年の年最大有義波高の経年変化

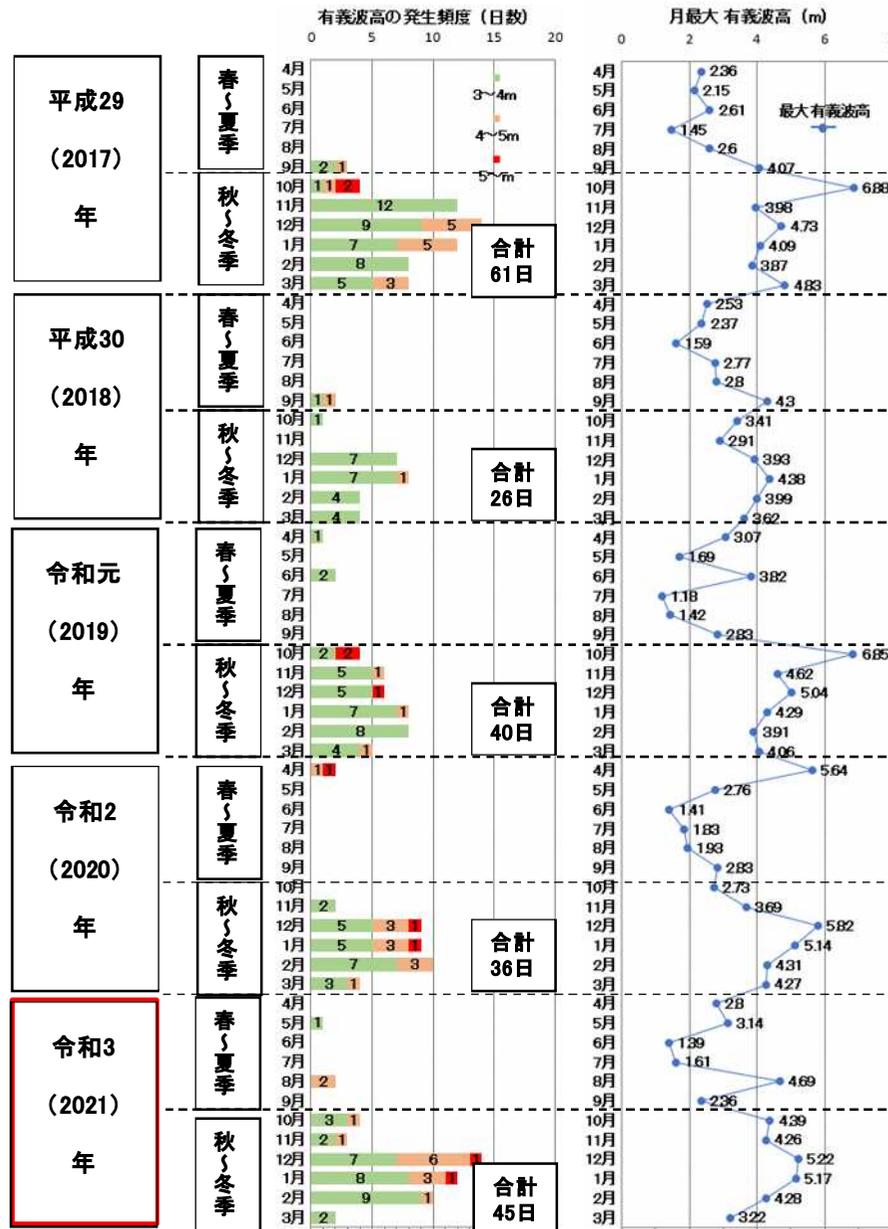
・令和3年度は3m以上の波高の出現日数が例年よりも僅かに多い傾向にあった。

- ・春～夏季: 5・8月に高波浪が発生。
- ・秋～冬季: 5mを超える高波浪が2か月連続で観測。有義波高の最大値は12月(冬季風浪)に発生。3m以上の高波浪が45日間発生しており、例年に比べ発生回数が多い。

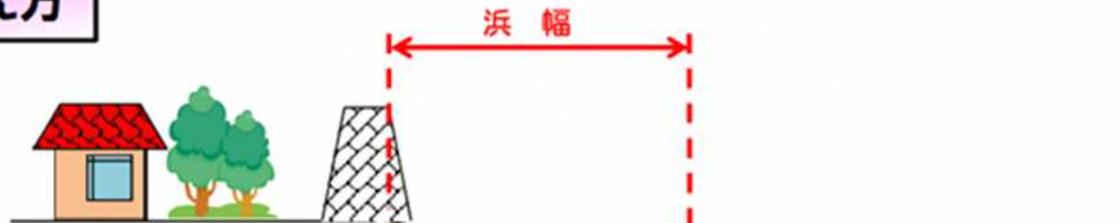
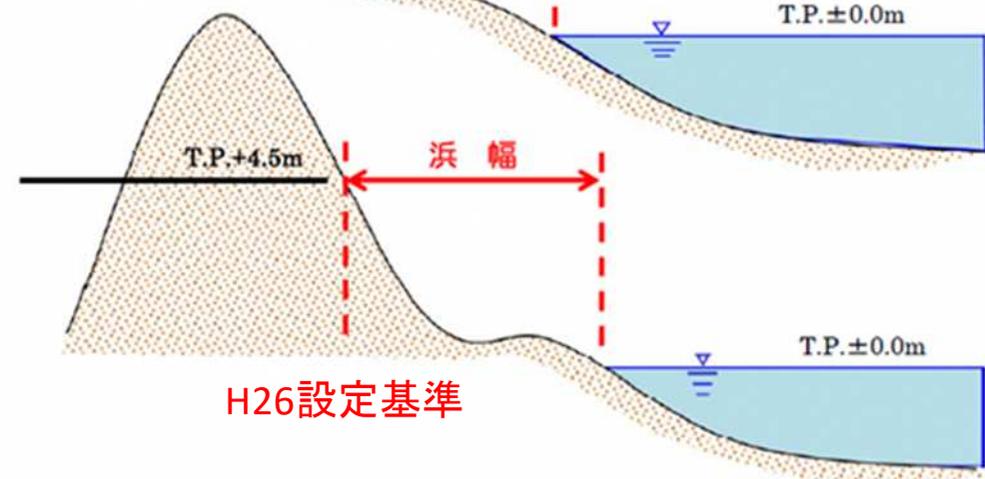
堤防の場合

施設なしの場合

浜幅設定パターン	設定方法
①施設(堤防・護岸)あり	施設の天端法肩からT.P.±0.0mまでの範囲
②施設なし (堤防・護岸隣接)	隣接する施設の法線位置(天端法肩)からT.P.±0.0mまでの範囲
③施設なし (背後地:護岸隣接なし)→鳥取砂丘	現況地形におけるもっとも海側で計画堤防高(T.P.+4.5m)相当の標高位置からT.P.±0.0mまでの範囲

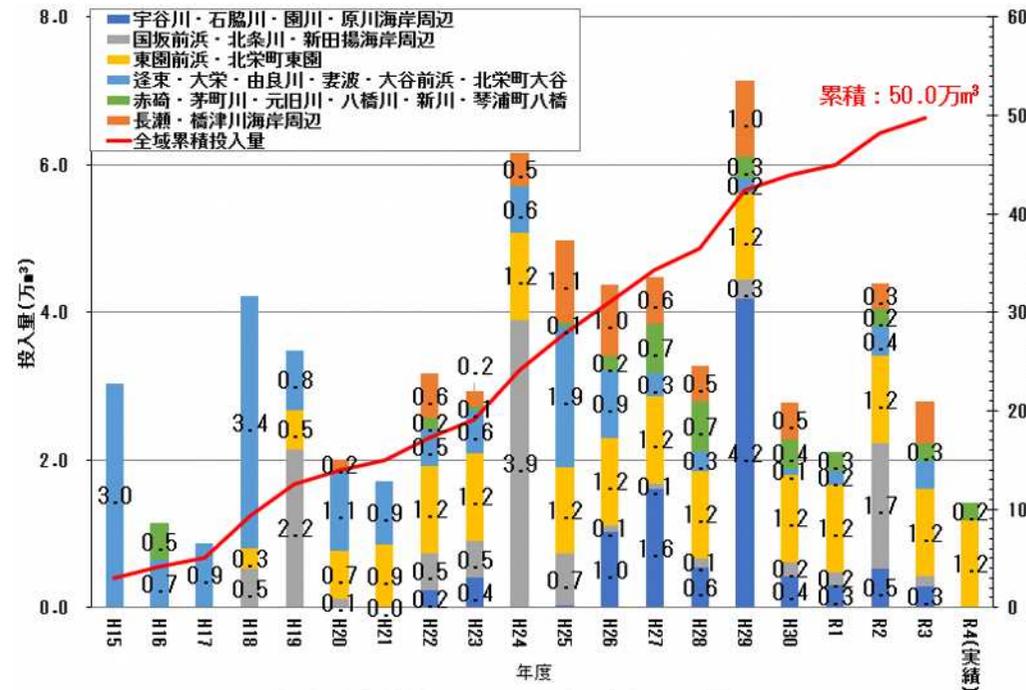
## 令和3年度の土砂投入実績

- 中部沿岸における平成15(2003)年から令和4年8月までのサンドリサイクル等による土砂移動量は、合計で50.0万m<sup>3</sup>である。
- 天神川右岸地区(天神川河口右岸～橋津川左岸)では、砂浜が消失していたため、平成26(2016)年度以降ほぼ毎年土砂投入が実施されおり、その実績は次のとおり。

- 天神川左岸地区(天神川河口左岸～北条川放水路右岸)では、北条川放水路河口の浚渫土砂を活用し、令和3年度に1,400m<sup>3</sup>の土砂投入が行われている。

天神川右岸地区(天神川河口右岸～橋津川左岸)			
実施時期	投入場所	採取場所	投入量(m <sup>3</sup> )
R3.5	宇谷海岸沖(漁港海岸)	泊漁港	2,210 m <sup>3</sup>
R4.1	原川隣接海岸	原川河口	630 m <sup>3</sup>
R4.2	長瀬海岸	橋津川河口	5,650 m <sup>3</sup>
天神川左岸地区(天神川河口左岸～北条川放水路右岸)			
実施時期	投入場所	採取場所	投入量(m <sup>3</sup> )
R3.5～R4.3	北条川放水路隣接海岸	北条川放水路河口	1,400 m <sup>3</sup>
山良川左岸地区(山良川河口左岸～逢束船揚場)			
実施時期	投入場所	採取場所	投入量(m <sup>3</sup> )
R3.11	妻波海岸	由良川河口	300 m <sup>3</sup>
R4.2	仮置(隣接海岸)	由良川河口	3,500 m <sup>3</sup>
赤崎港～逢束船揚場			
実施時期	投入場所	採取場所	投入量(m <sup>3</sup> )
R3.6	琴浦町八橋(港湾海岸)	東伯海岸	720 m <sup>3</sup>
R3.6	琴浦町八橋(港湾海岸)	逢束船揚場浚渫	1,000 m <sup>3</sup>
R3.6	琴浦町八橋(港湾海岸)	赤崎港港内浚渫	680 m <sup>3</sup>
R4.1	元旧川隣接海岸	元旧川河口	50 m <sup>3</sup>
R4.1	茅町川隣接海岸	茅町川河口	50 m <sup>3</sup>
			合計: 16,190 m <sup>3</sup>

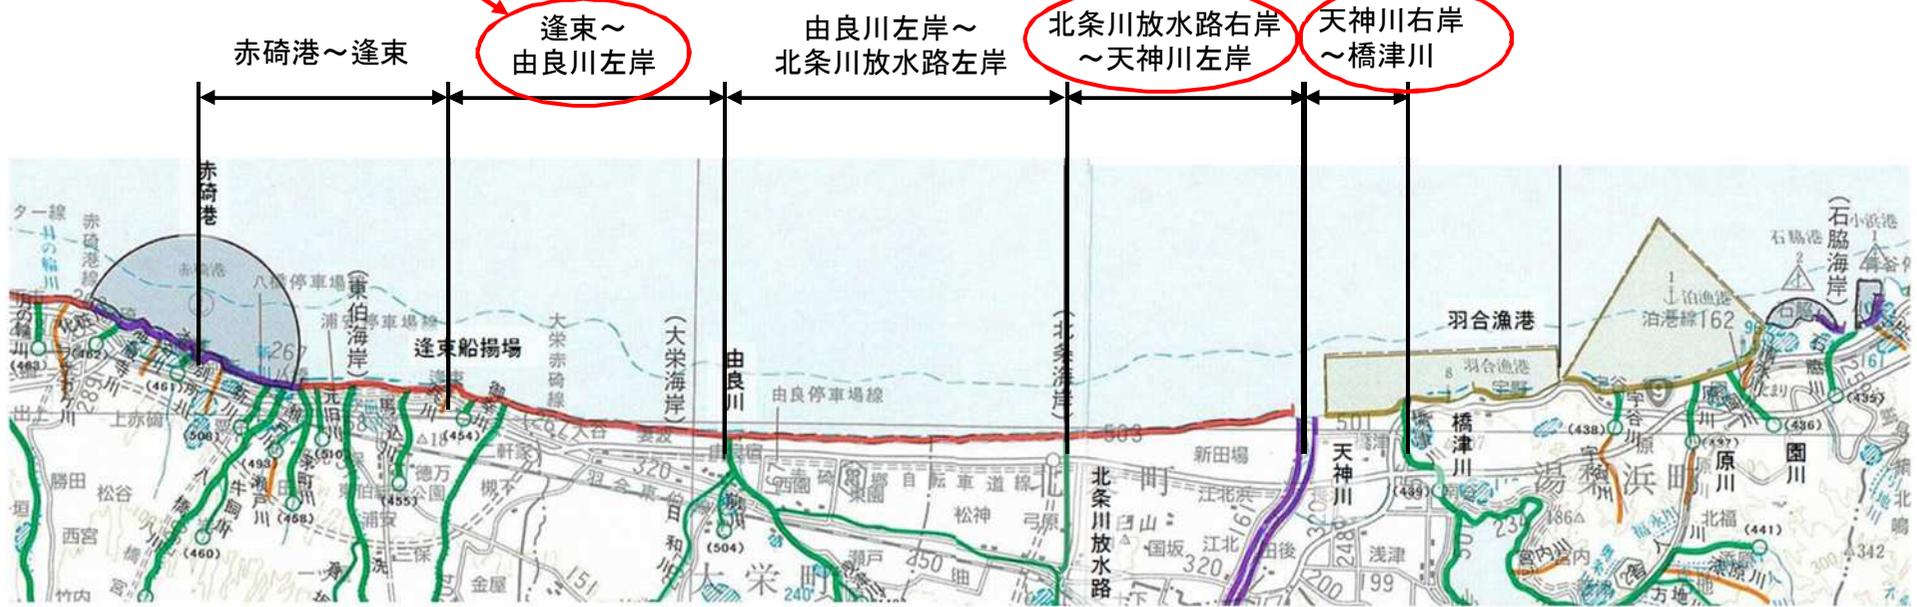
中部沿岸における土砂投入状況(土砂投入量)

※投入実績は令和4年8月現在

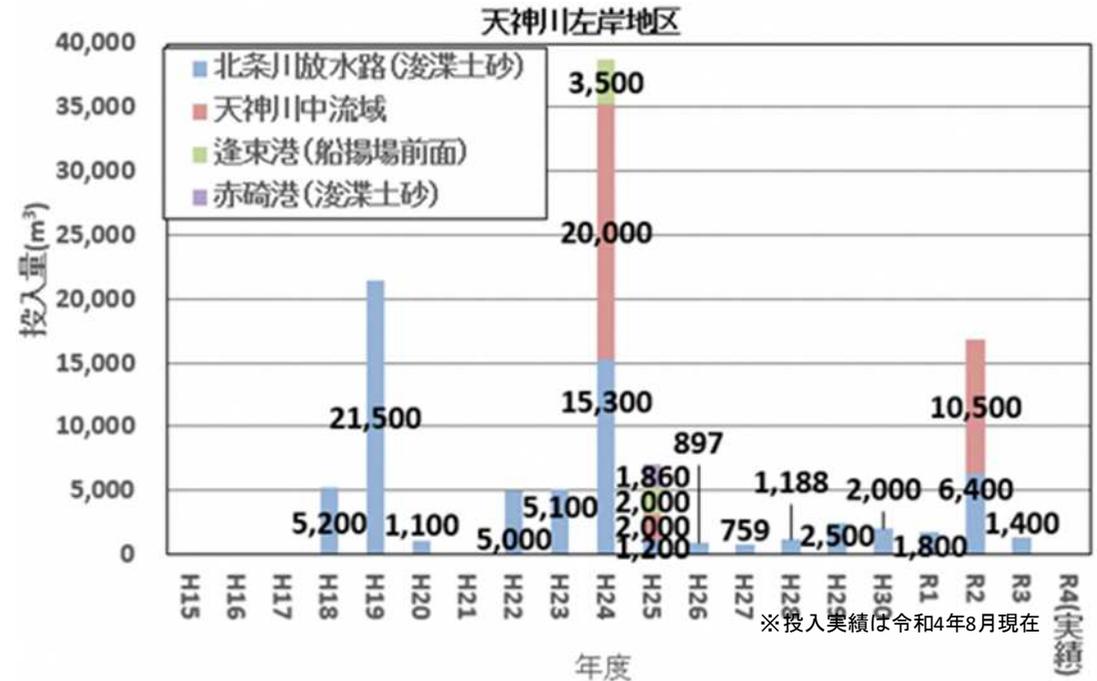
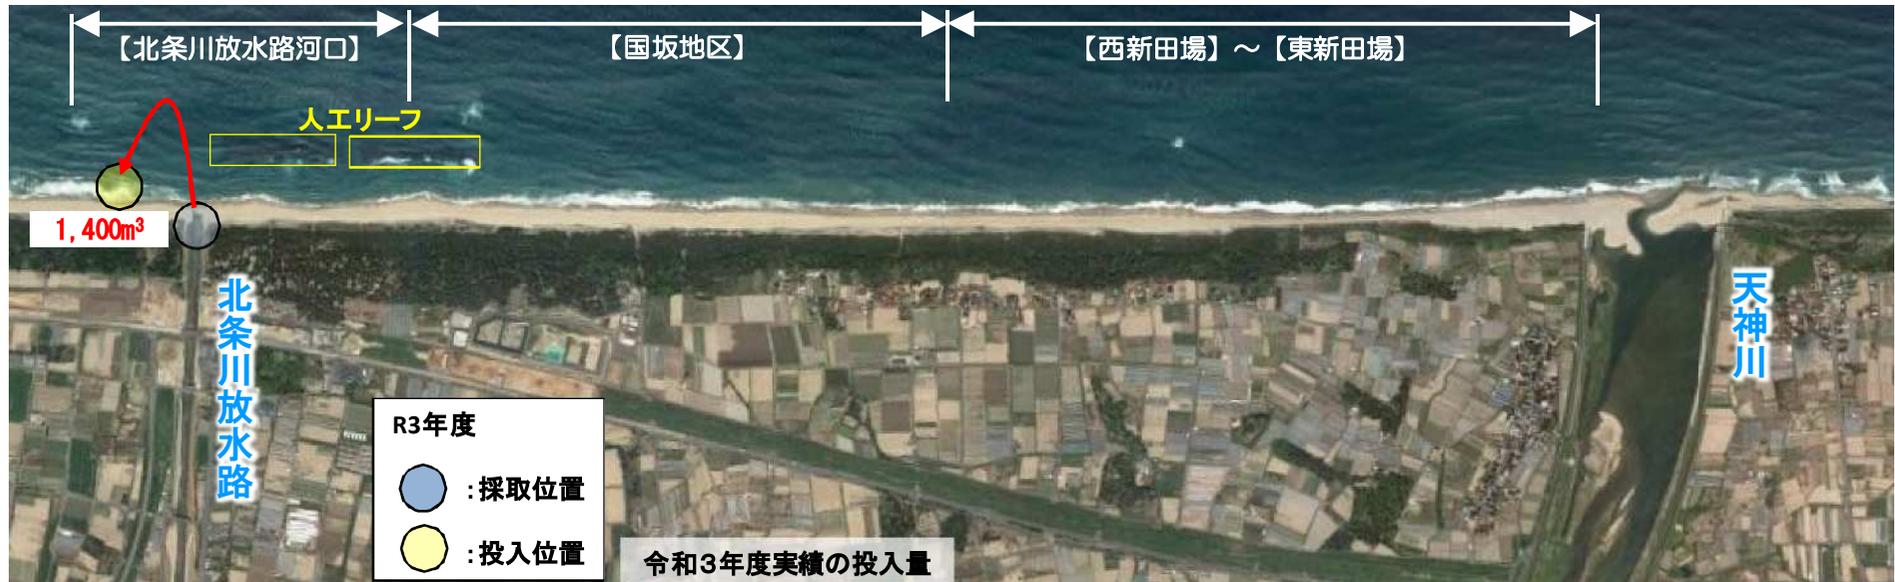
- ・平成18年度から北条川放水路河口の浚渫土砂を活用した土砂投入がほぼ毎年実施されている。投入量については年度によってばらつきが大きい傾向にある。
- ・令和3年度では北条川放水路隣接海岸に1,400m<sup>3</sup>土砂投入されている。

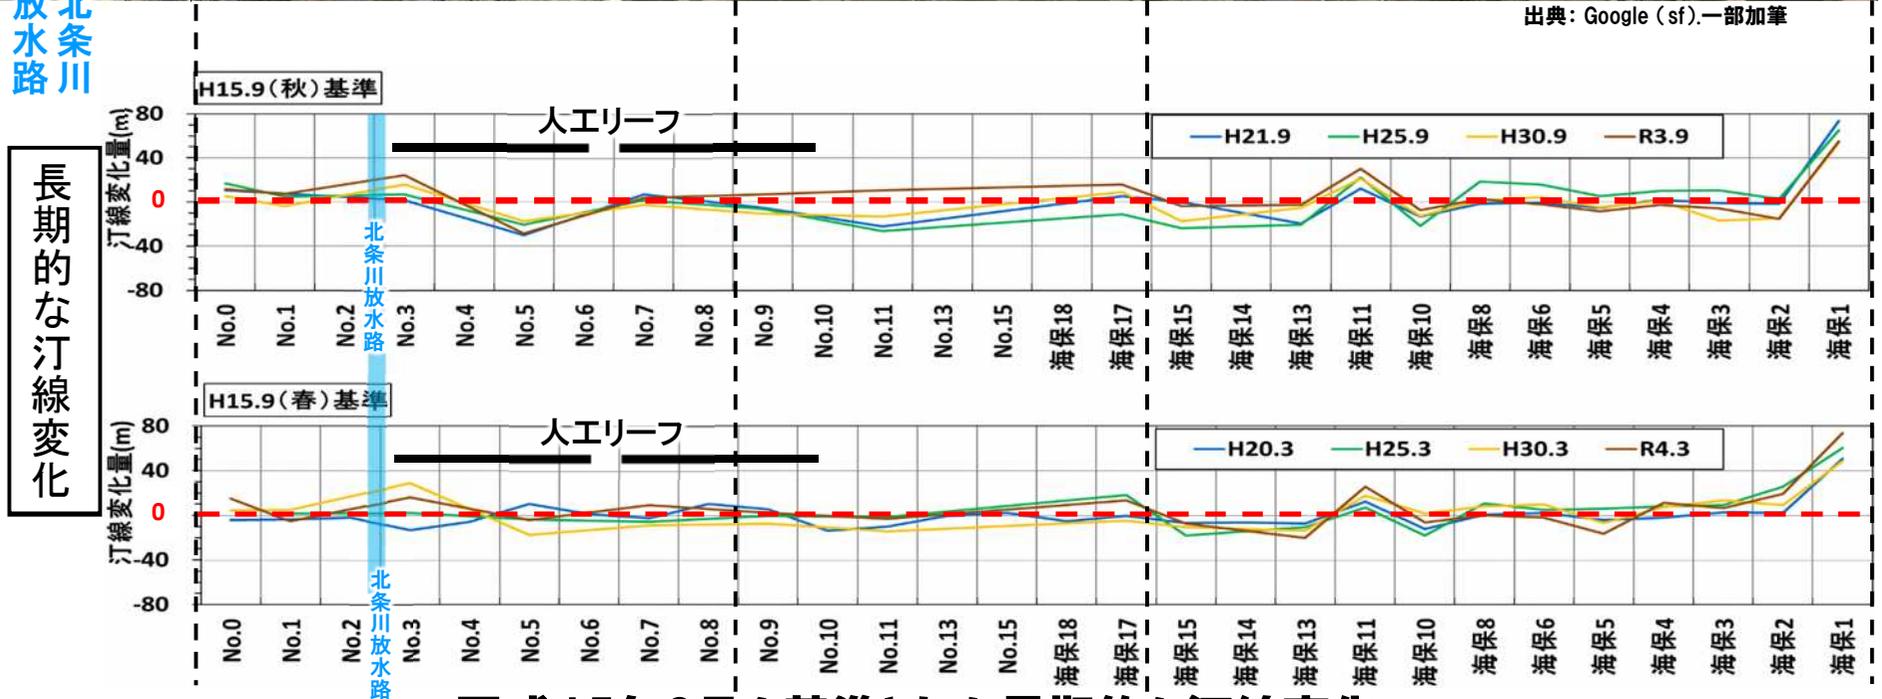
平成15年9月を基準とした長期的な汀線変化

長期的な汀線変化: 北条川放水路河口付近では、サンドリサイクルや緊急養浜により概ね現状を維持している。  
 国坂地区では、汀線は季節毎に前進、後退を繰り返しているが、直近では前進傾向を示している。  
 西新田場～東新田場地区は、部分的に一時的な汀線後退が見られるが、概ね現状を維持している。

- 北条川放水路河口付近については、サンドリサイクルにより汀線を概ね維持しているため、引き続きサンドリサイクルとモニタリングを行う。
- 国坂地区については、季節毎での汀線変動は見られるものの、直近では前進傾向であるため、引き続きモニタリングを行い、必要に応じてサンドリサイクルを実施する。
- 西新田場～東新田場については、部分的に一時的な汀線後退が見られるが、概ね現状を維持しているため、引き続きモニタリングを行い、必要に応じてサンドリサイクルを実施する。
- 天神川左岸地区において、高波浪により突発的に発生する浜崖については、必要に応じた緊急的な養浜で対応する。

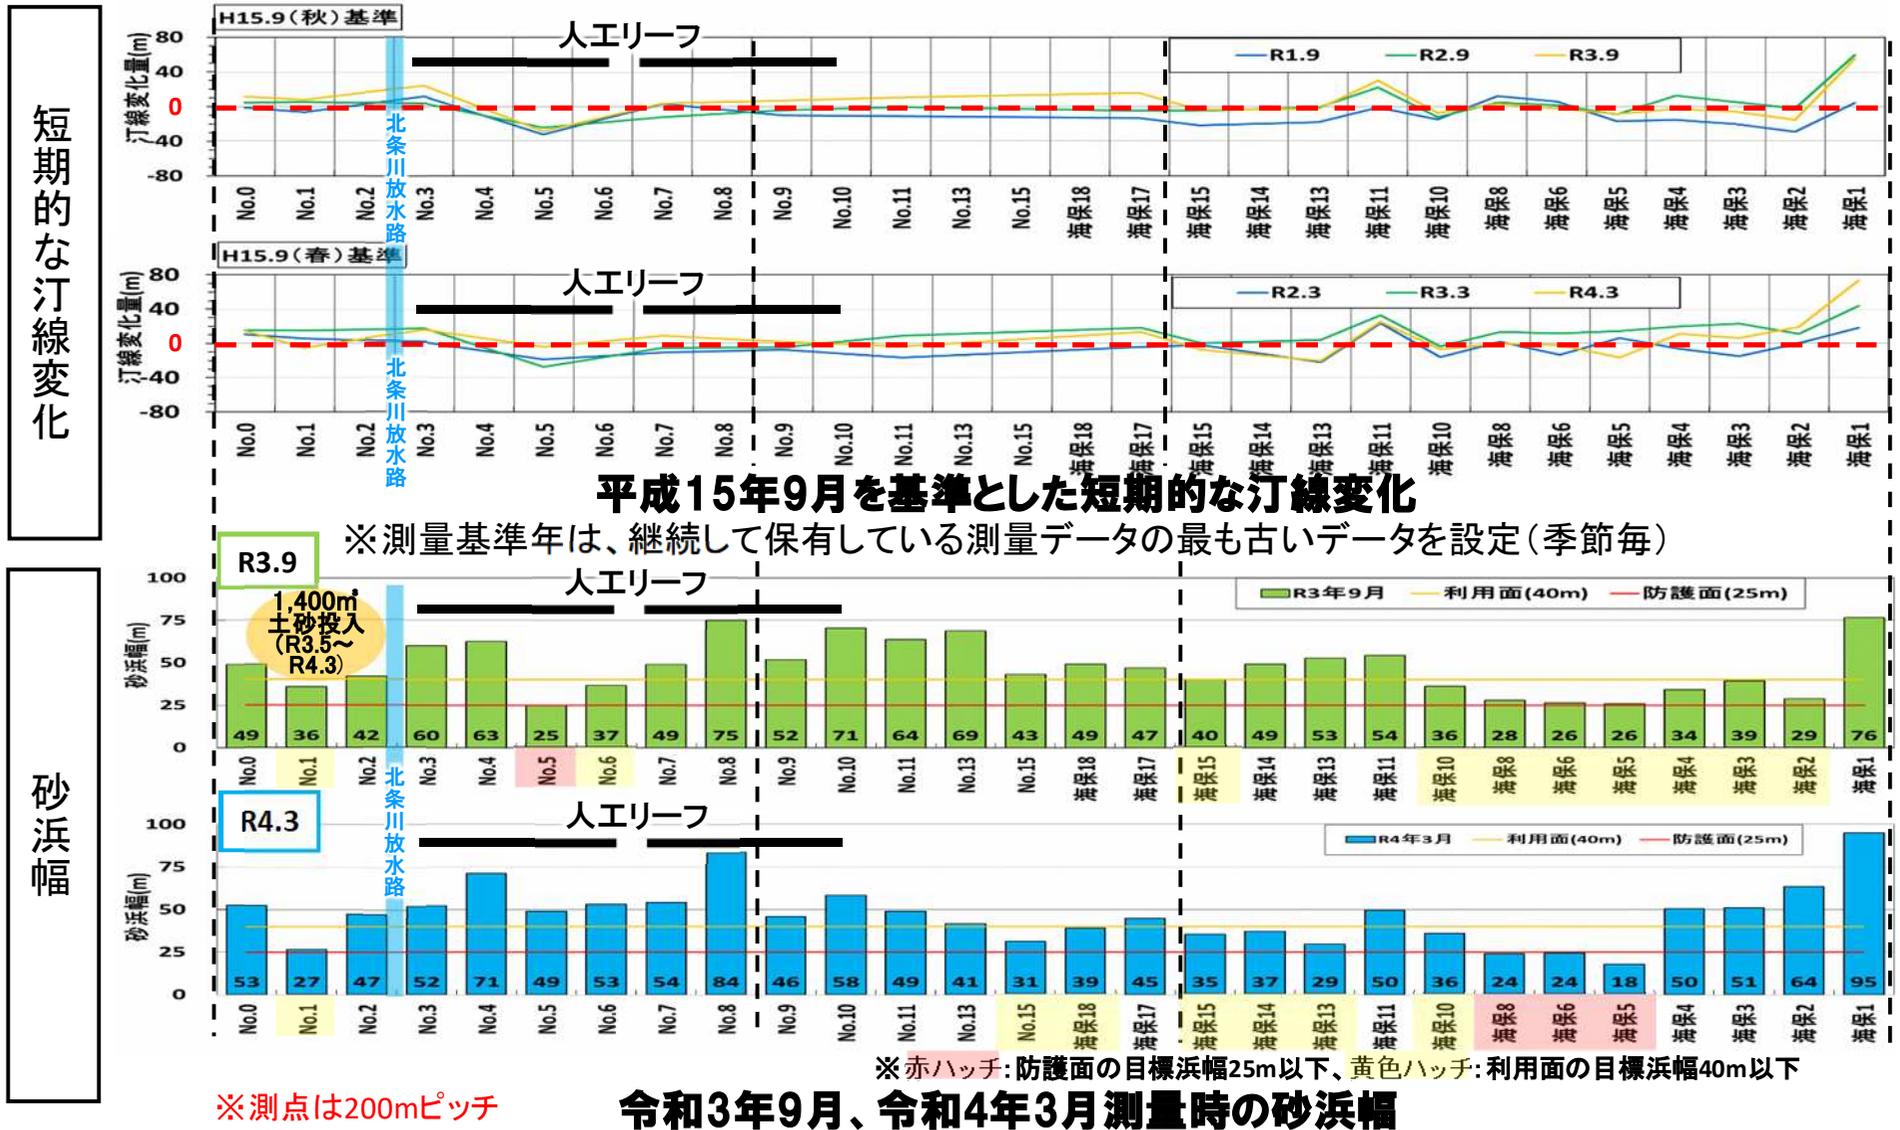
短期的な汀線変化: 北条川放水路河口付近では、サンドリサイクルや緊急養浜により概ね現状を維持している。

国坂地区では、汀線は季節毎に前進、後退を繰り返しているが、直近では前進傾向を示している。

西新田場～東新田場地区は、部分的に一時的な汀線後退が見られるが、概ね現状を維持している。

砂浜幅: 冬季に東新田場地区(海保5～8)にて、防護面(25m)を下回っている。

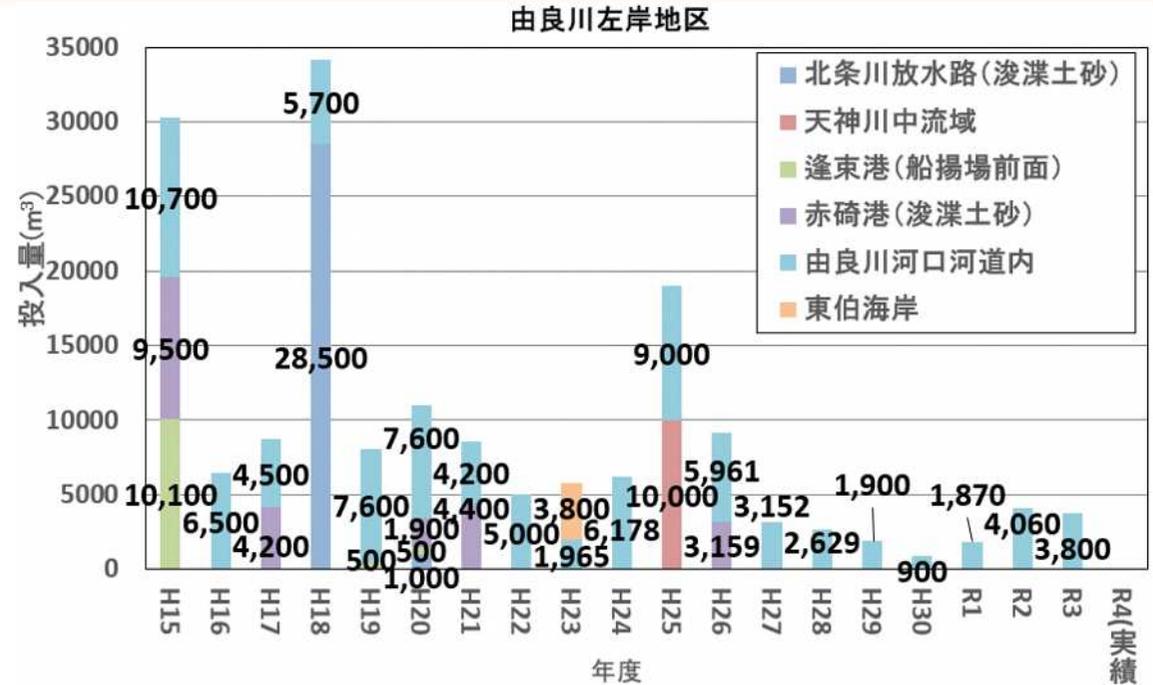
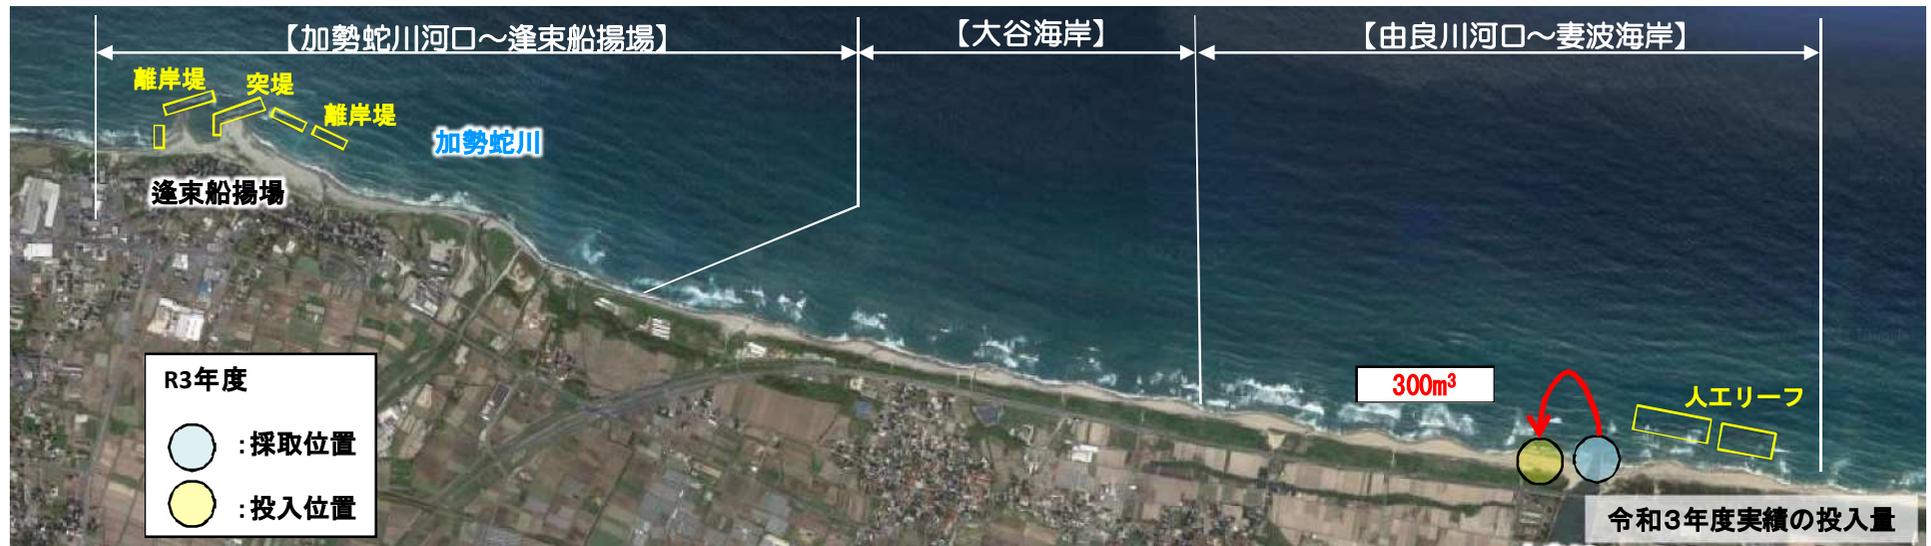
・平成27年度以降土砂投入量が900～4,060m<sup>3</sup>と少なく、河口閉塞土砂のサンドリサイクルのみとなっている。令和3年度では、合計で3,800m<sup>3</sup>(うち3,500m<sup>3</sup>は隣接海岸へ仮置含む)の土砂投入が行われている。

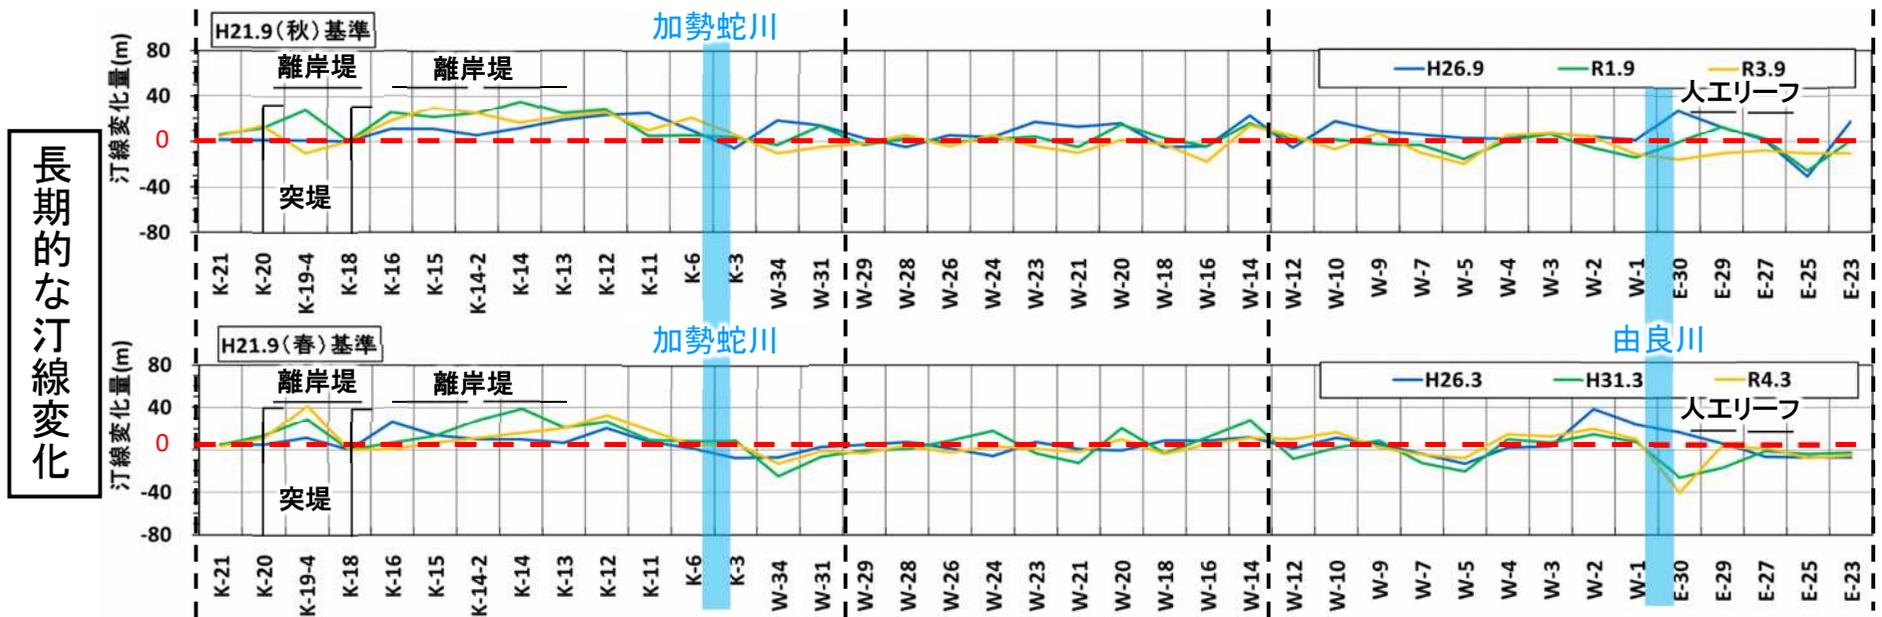
平成21年を基準とした長期的な汀線変化

長期的な汀線変化: 加勢蛇川河口～逢東船揚場では、離岸堤などの整備により基準年から概ね前進傾向にある。  
 大谷海岸では、経年的に変化量が少なく、全体を通して安定傾向を示している。  
 由良川河口～妻波海岸では、経年的に前進後退を繰り返している。

- 加勢蛇川河口～逢東船揚場については、構造物により砂浜は安定しており、引き続きモニタリングを実施する。  
 なお、サンドリサイクルを行う場合は、礫成分が多いため養浜先の留意が必要。
- 大谷海岸については、経年的な変動や季節的な変動も小さく、安定傾向にある。引き続きモニタリングを実施する。
- 由良川河口～妻波海岸については、経年的な変動や季節的な変動が見られることから、引き続き注視が必要である。  
 高波浪により突発的に発生する浜崖については、必要に応じた緊急的な養浜で対応する。

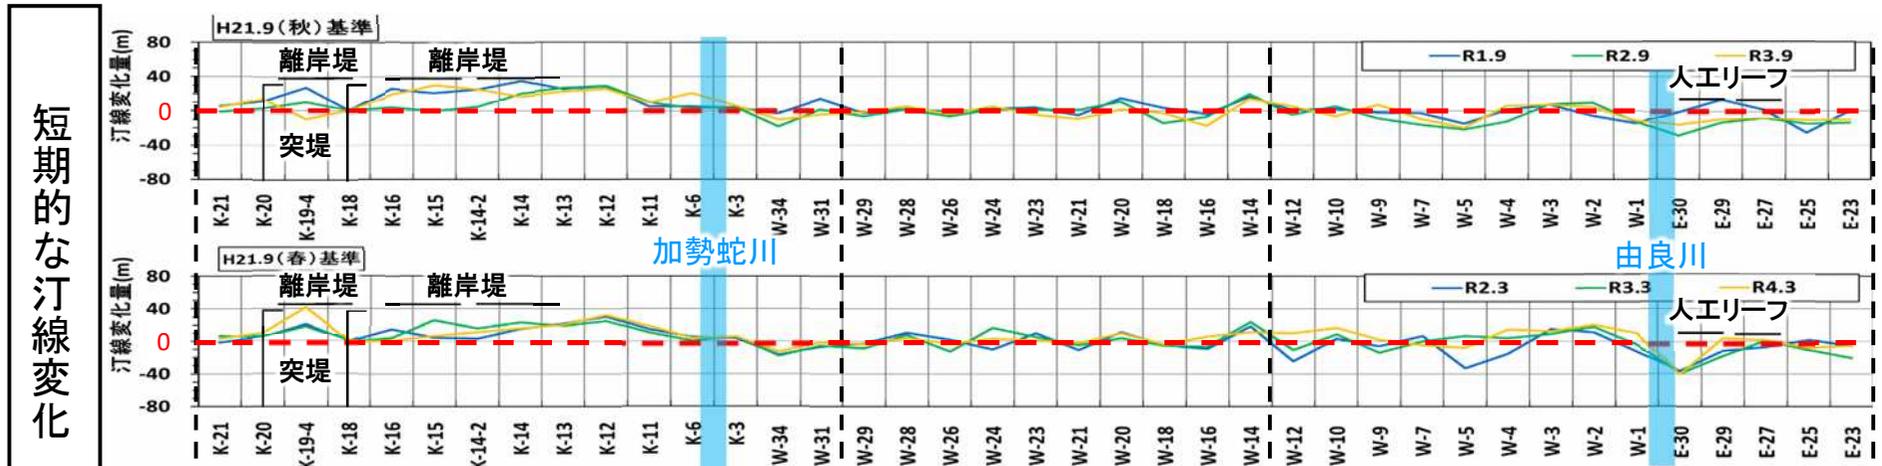
## 平成21年を基準とした短期的な汀線変化

**短期的な汀線変化:** 加勢蛇川河口～逢東船揚場では、季節的な変動も比較的小さく、短期的に汀線位置は安定している。

大谷海岸では、短期的・季節的な変動量は小さく、安定傾向を示している。

由良川河口～妻波海岸では、短期的に汀線位置の前後が確認されるが、汀線位置を維持している。

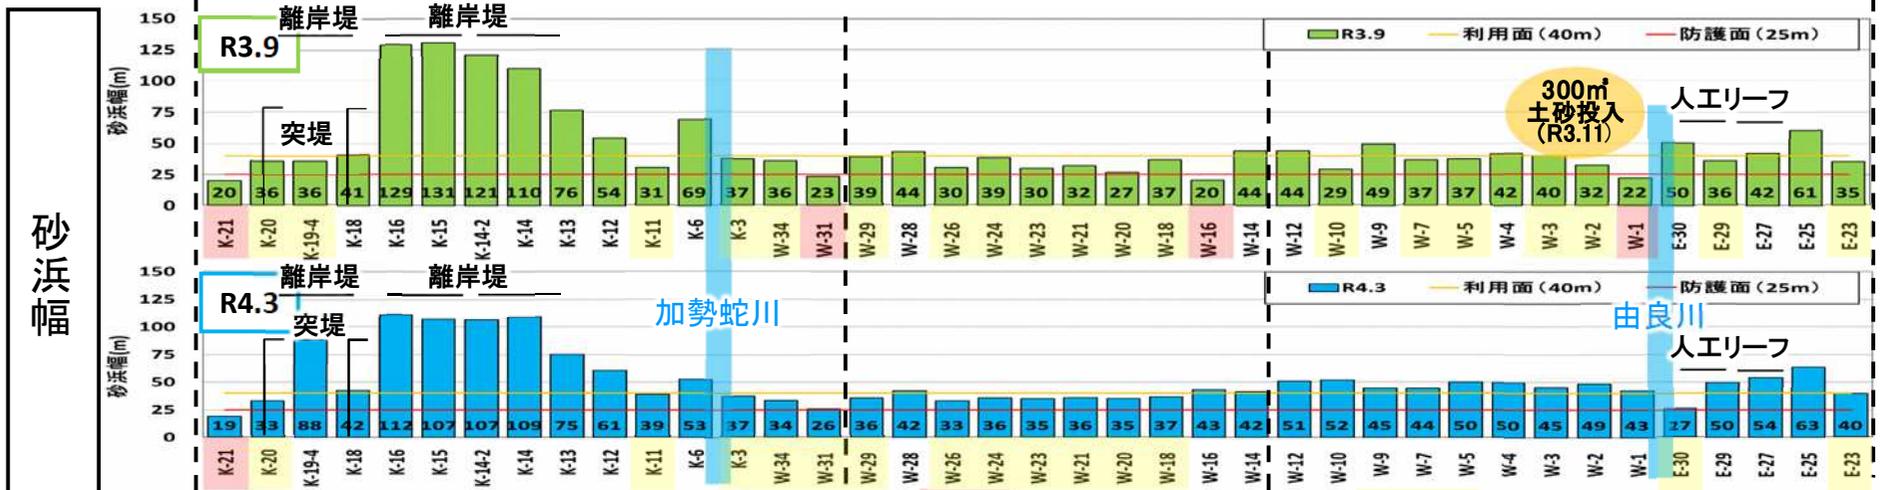
令和3年9月、令和4年3月測量時の砂浜幅

**砂浜幅:** 夏季は、逢東船揚場の西側(K-21 ※施設の影響と推測)、大谷海岸の東側(W-16)、由良川西側(W-1)において、冬季は、逢東船揚場の西側(K-21 ※施設の影響と推測)において、防護面(25m)を下回っている。また、K-15付近では堆積が多い。

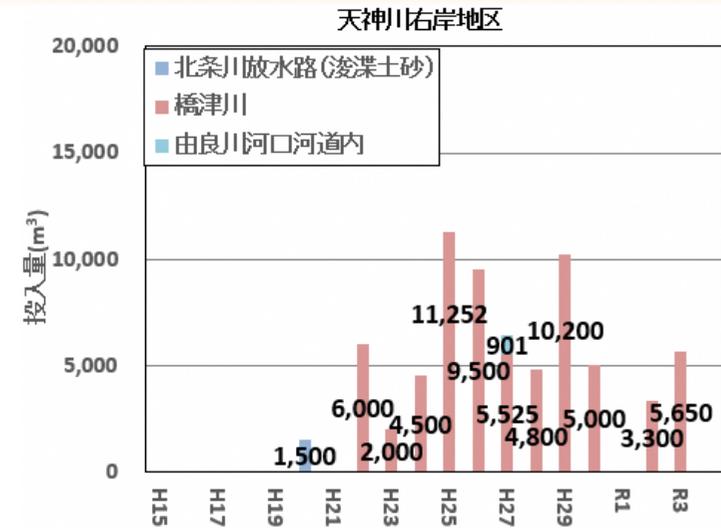
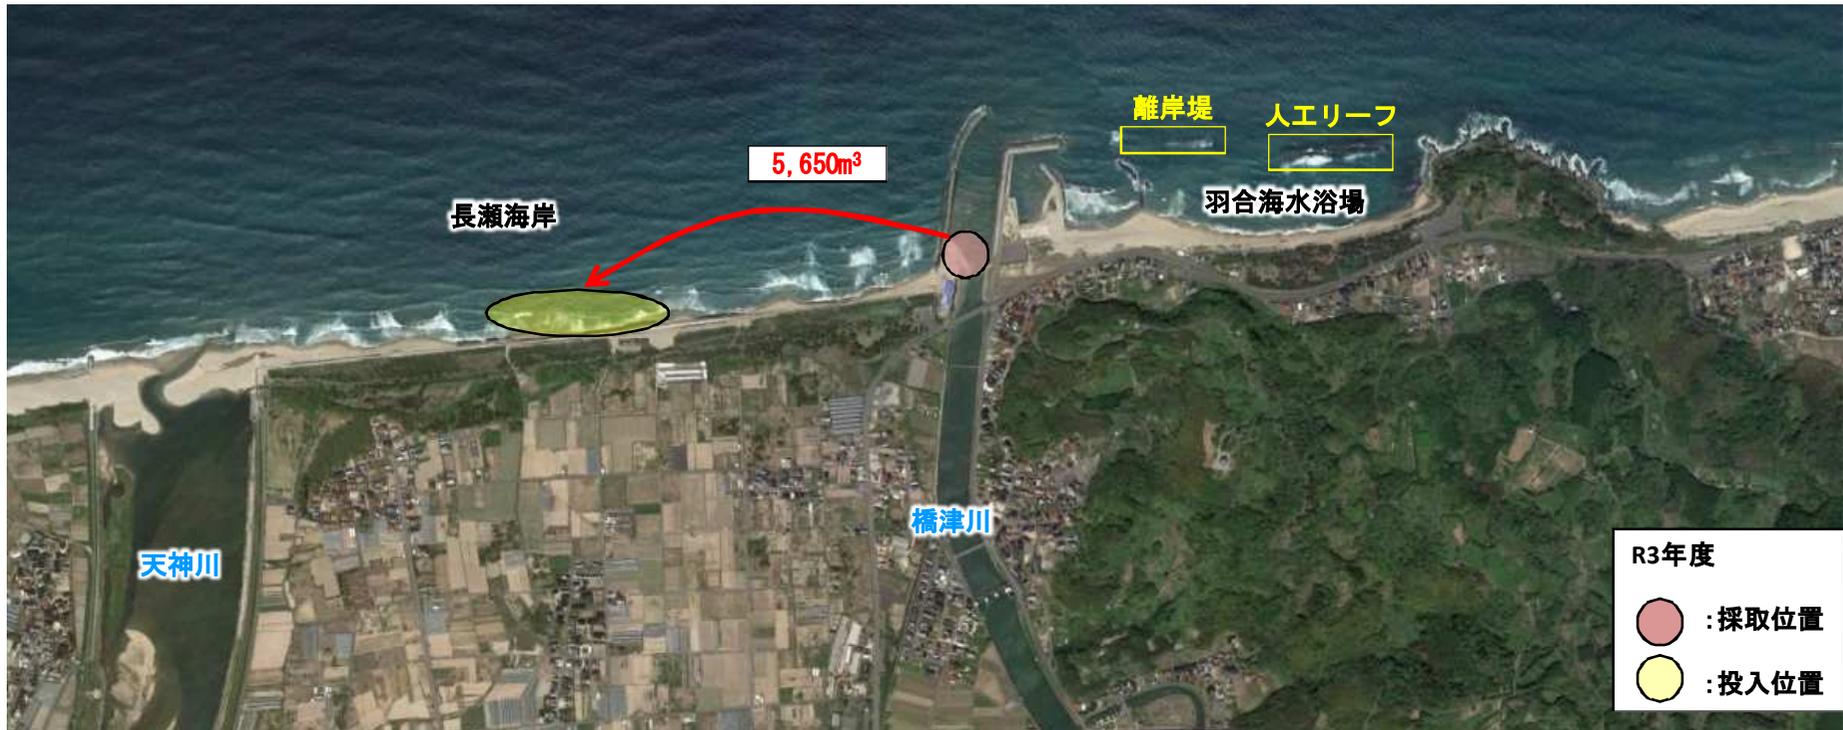
- ・橋津川左岸では砂浜が消失したため、平成26年度以降ほぼ毎年土砂投入が行われている。土砂投入量については、年度によってばらつきがある。
- ・R3年度では、5,650m<sup>3</sup>土砂投入されている。

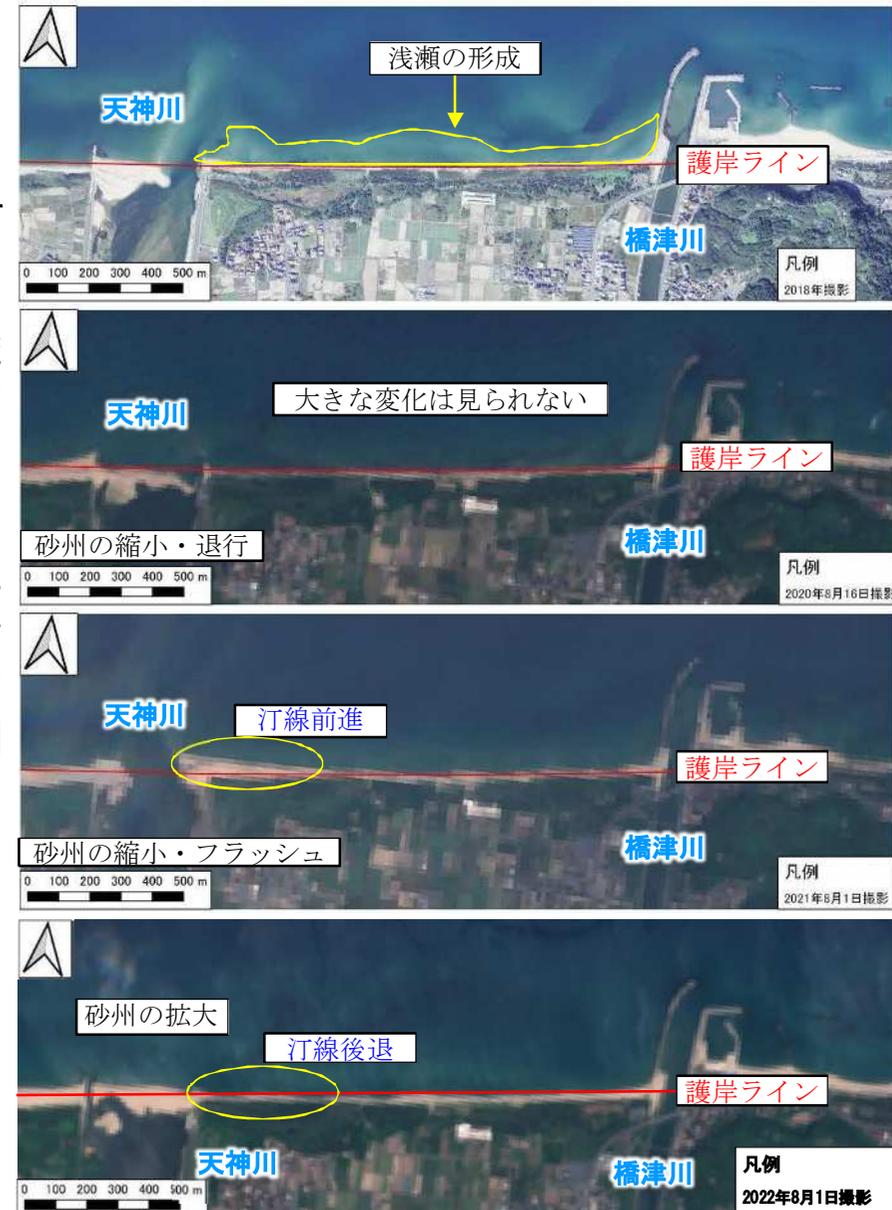
### 近年の空中写真による汀線変化

- 天神川右岸地区では、継続的な測量を実施していないため、国立研究開発法人産業技術総合研究所が提供している衛星画像【LandBrowser】を用いて、平成30年以降の汀線変化状況を把握した。
- 令和2年8月の衛星画像では、平成30年空中写真と比較して汀線位置に大きな変化は見られなかったが、令和3年8月の衛星画像では、天神川河口右岸周辺において、汀線が前進している傾向が確認できた。
- 令和3年7月9日の梅雨前線による大雨により、天神川上流部の小田観測所において、T.P.+5.95m(暫定値)の水位を観測している。天神川河口右岸周辺の汀線前進の要因は、継続的なサンドリサイクルに加えて、河口砂州からの土砂供給であると考えられる。

- 令和3年の画像では汀線の前進が確認できたが、令和4年の画像では、天神川河口砂州の拡大に伴い、天神川右岸周辺の汀線が後退していることが確認できる。  
海岸全体で見ると、サンドリサイクルの効果により現状を維持している状況である。

- 天神川河口右岸～橋津川河口左岸については、平成30年以降汀線の後退傾向にあり、近年はサンドリサイクルの効果によって現状を維持している状況であるが、一部で防護面の砂浜幅(25m)を下回っている箇所が見られる。継続したモニタリングの実施とあわせ、土砂投入量や投入位置などの検討を行うとともに、天神川からの土砂供給についても検討を行う必要がある。
- 羽合海水浴場については、利用面(40m)の目標浜幅を概ね確保しているため、継続してモニタリングを行い、必要に応じてサンドリサイクルを実施する。

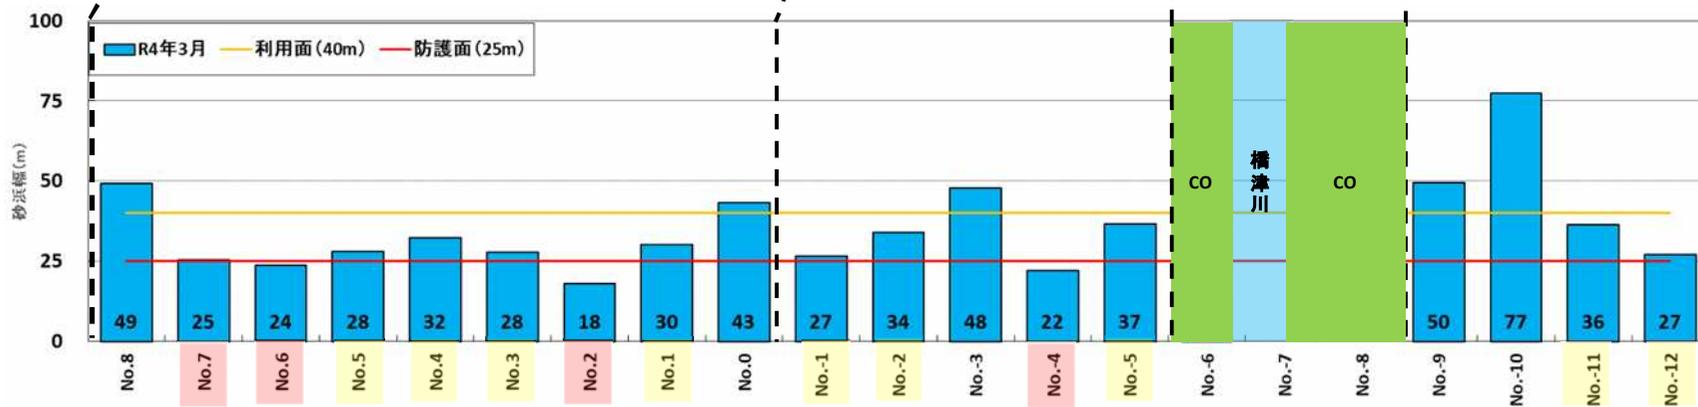
## 令和4年3月測量時の砂浜幅

砂浜幅: 当該区間では、令和4年度に初めて深浅・汀線測量が実施された。  
一部、防護面(25m)を下回っている箇所が見られた。

※赤ハッチ: 防護面の目標浜幅25m以下、黄色ハッチ: 利用面の目標浜幅40m以下
