# 日野川河川事務所の取り組み

令和4年11月  
日野川河川事務所

# 富益工区の整備・サンドリサイクル状況

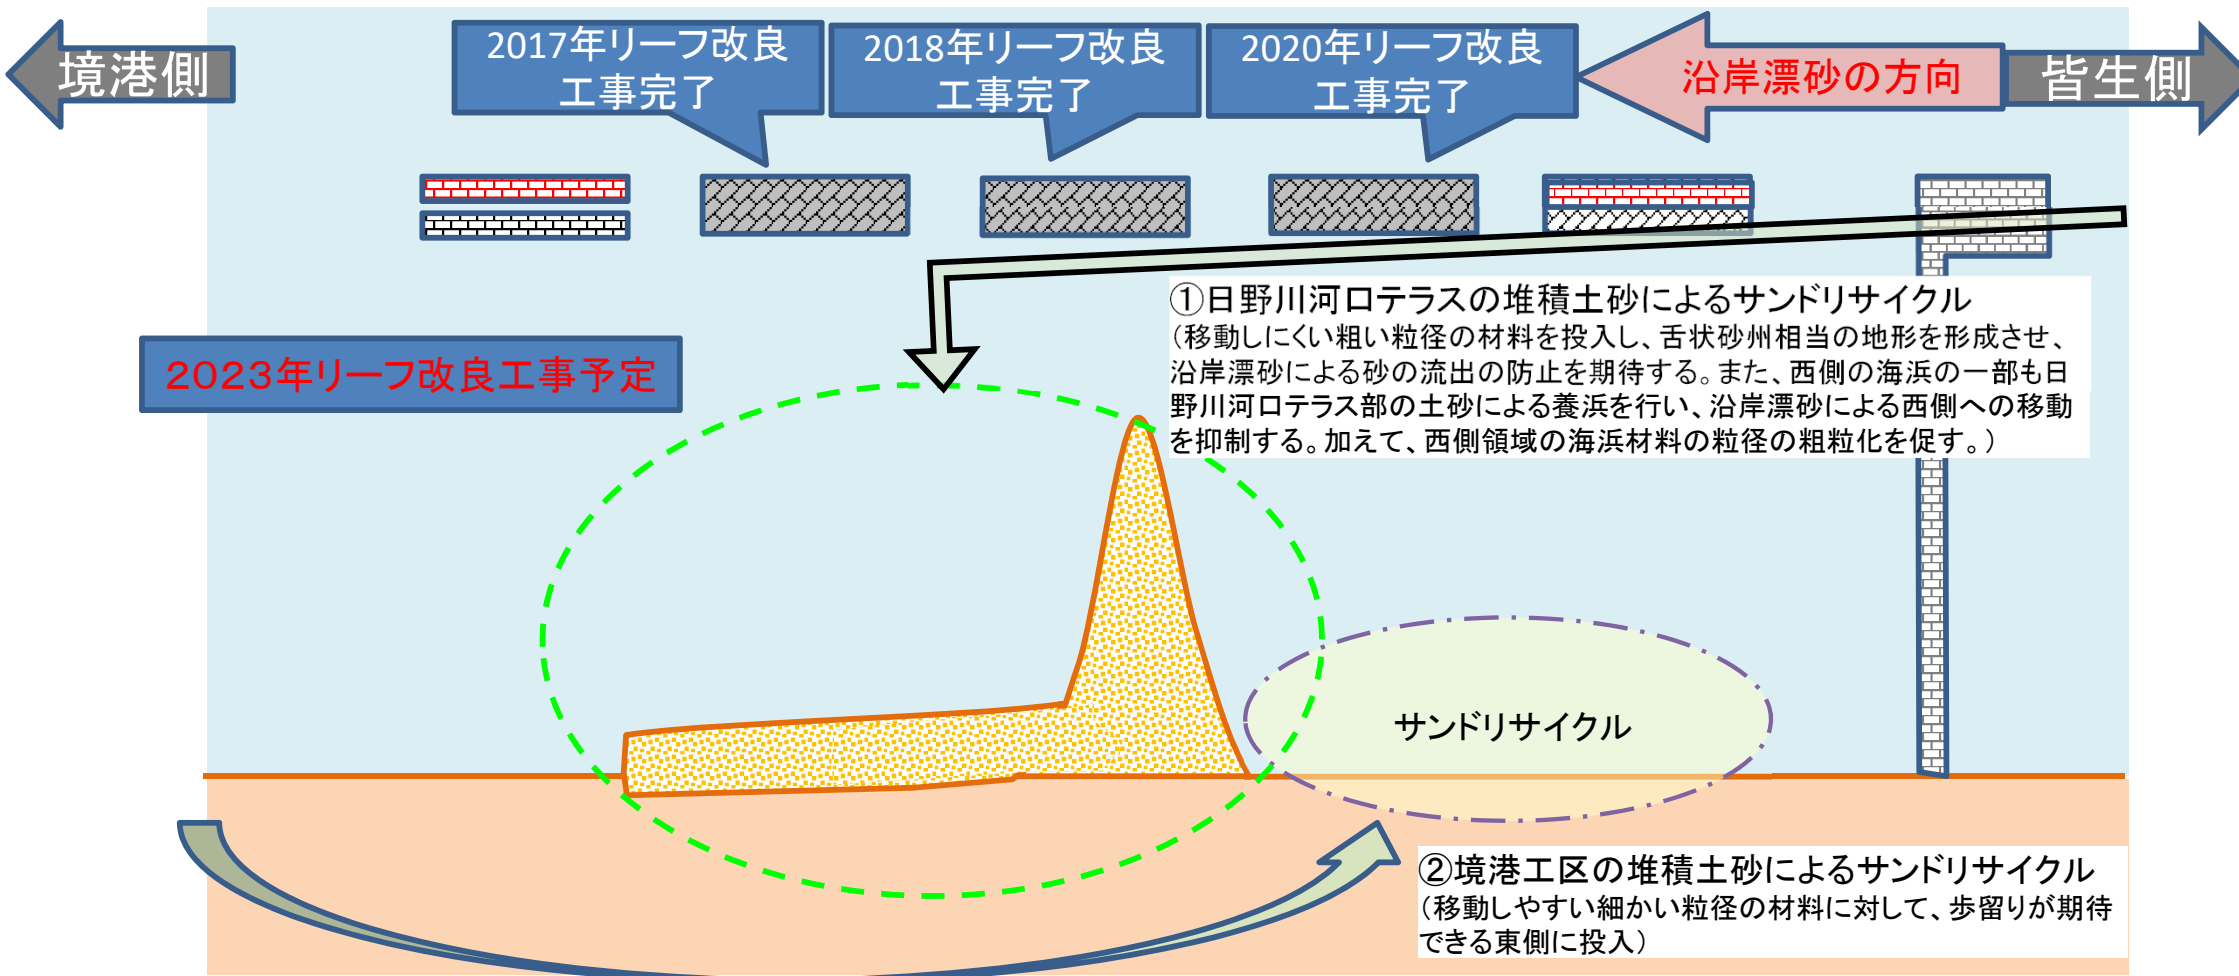
- 2017年に上手側(皆生側)から4基目の人工リーフから改良に着手し、2018年に3基目の人工リーフ改良を実施した。
- ①日野川河口の堆積土砂(移動しにくい粗い粒径材料)を投入し、舌状砂州相当の地形を形成させ、沿岸漂砂による砂の流出の防止を期待し、富益観測所局舎付近に投入した。

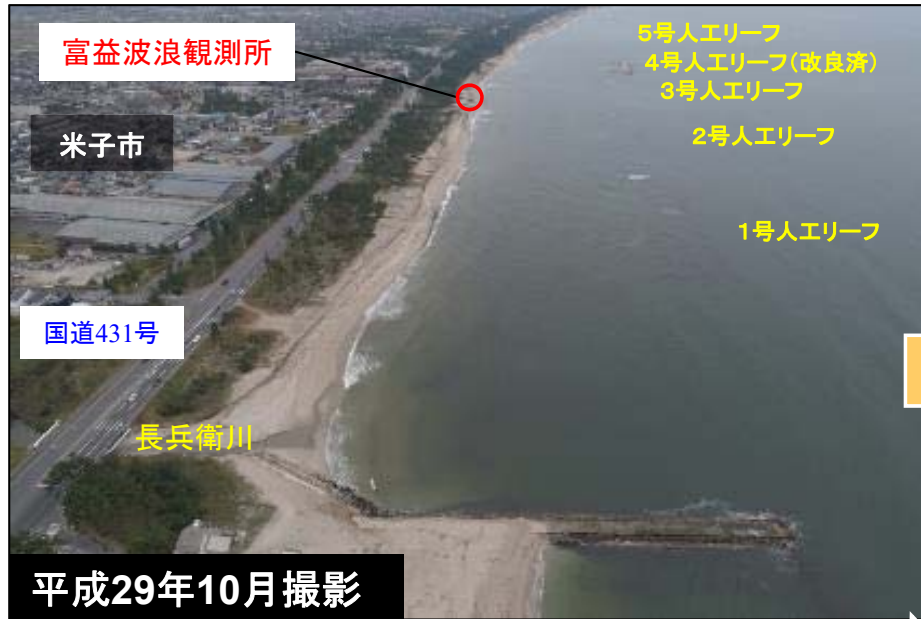
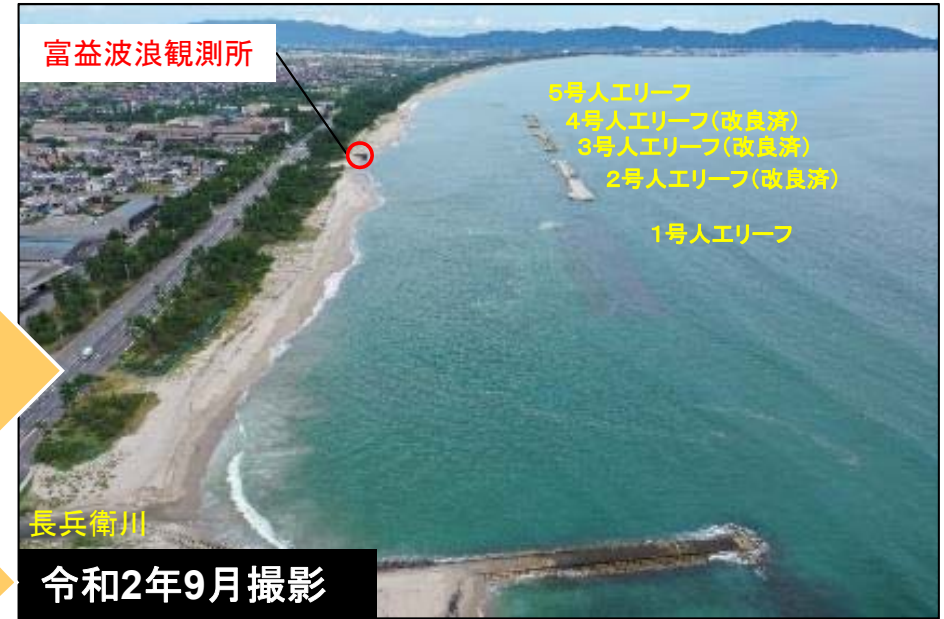
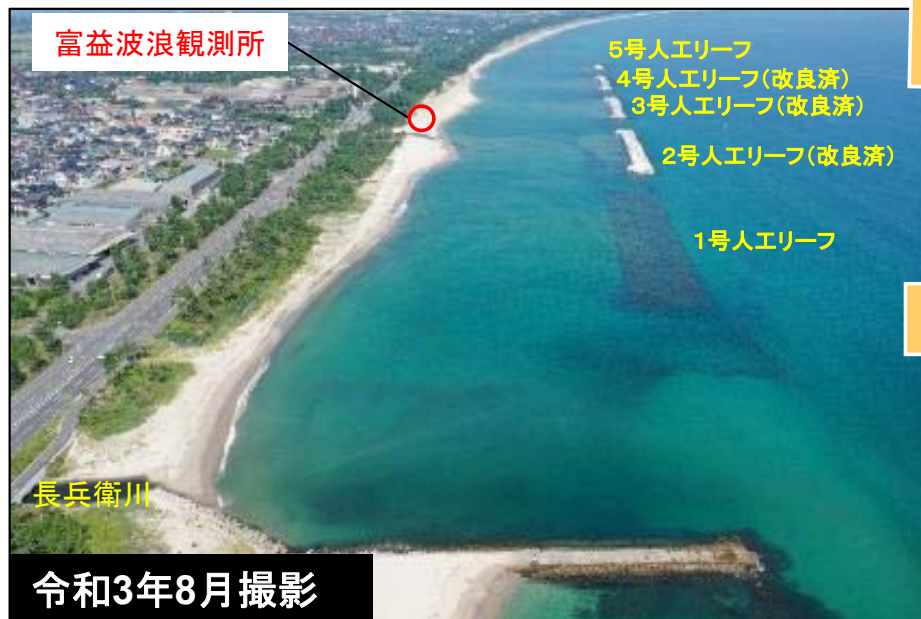
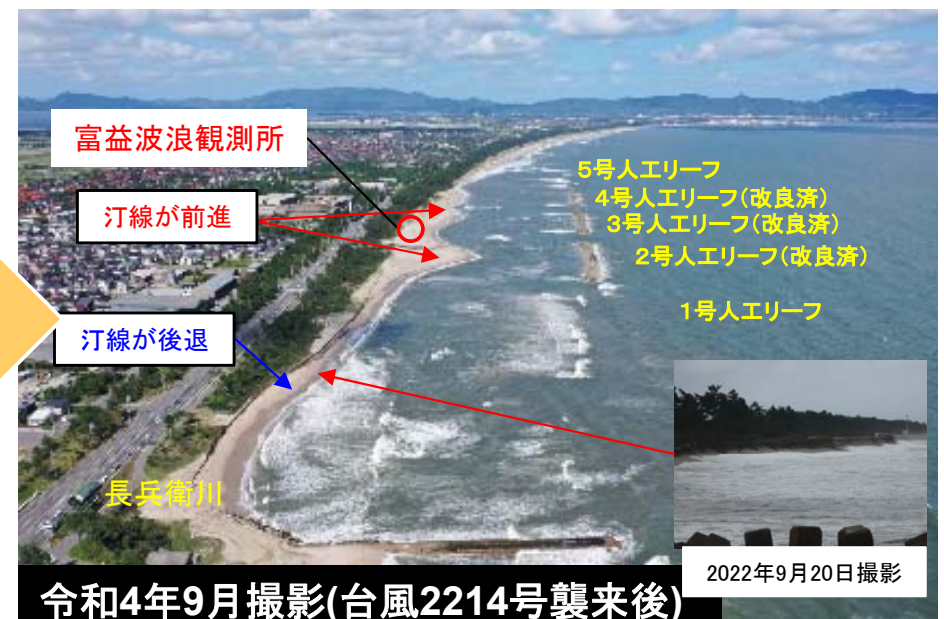
- 2017年（H29）に4号、2018年（H30）に3号、2020年（R2）に2号人工リーフ改良を実施
- 人工リーフ改良直後（2017年（H29））と現在（2022年（R4））の空中写真を比べて、人工リーフ背後では、トンボロ地形が形成され、汀線が前進していることが確認できる一方、人工リーフ未改良の1号人工リーフ周辺では、汀線が後退している

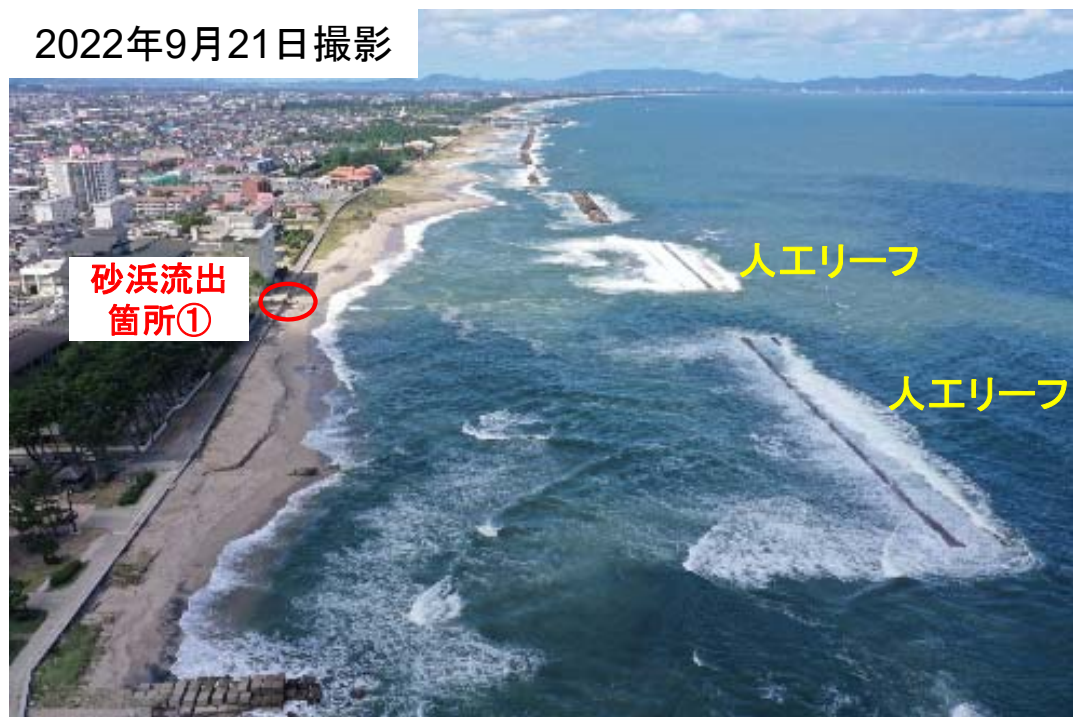
2022年9月21日撮影

2022年(令和4年)9月19~20日にかけて、台風14号が襲来し、皆生工区の汀線が大きく後退するとともに、浜崖が広域に形成された。

砂浜流出  
箇所①

砂浜の流出

突堤基礎の露出

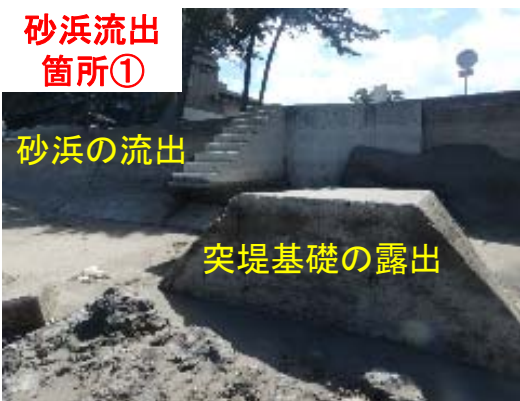
台風14号襲来後の地形変化状況  
2022年9月21日撮影

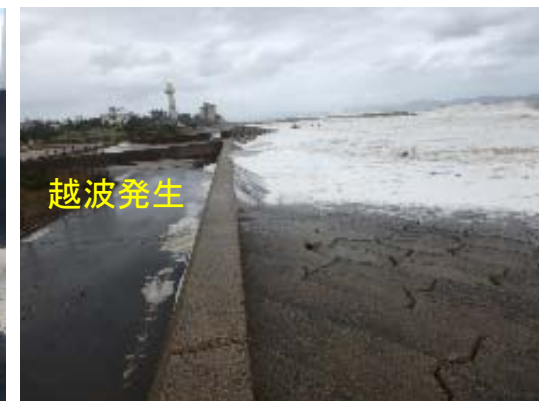
越波発生

台風14号襲来時の波浪状況  
2022年9月20日撮影

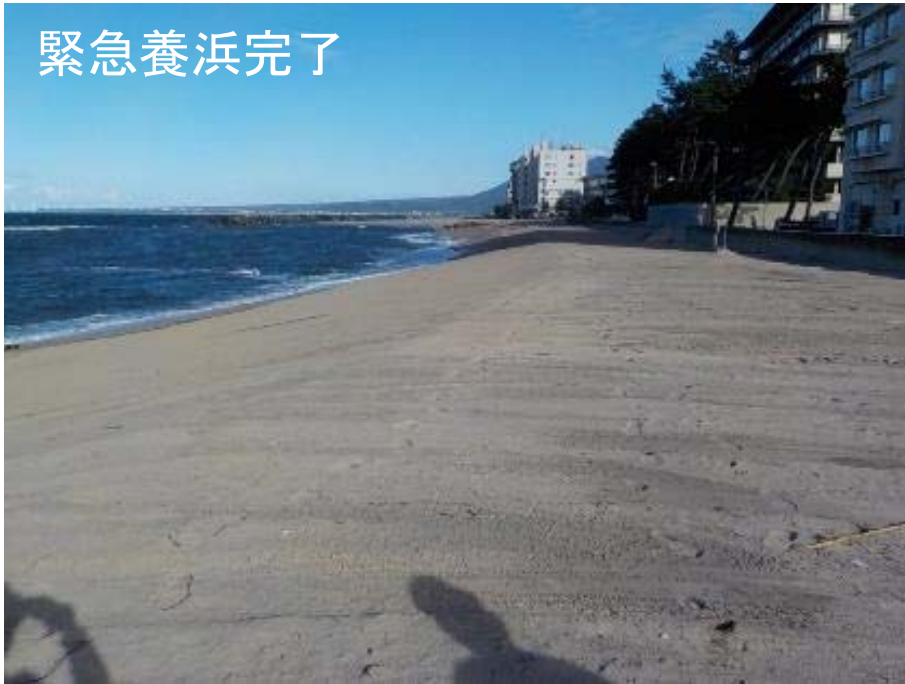
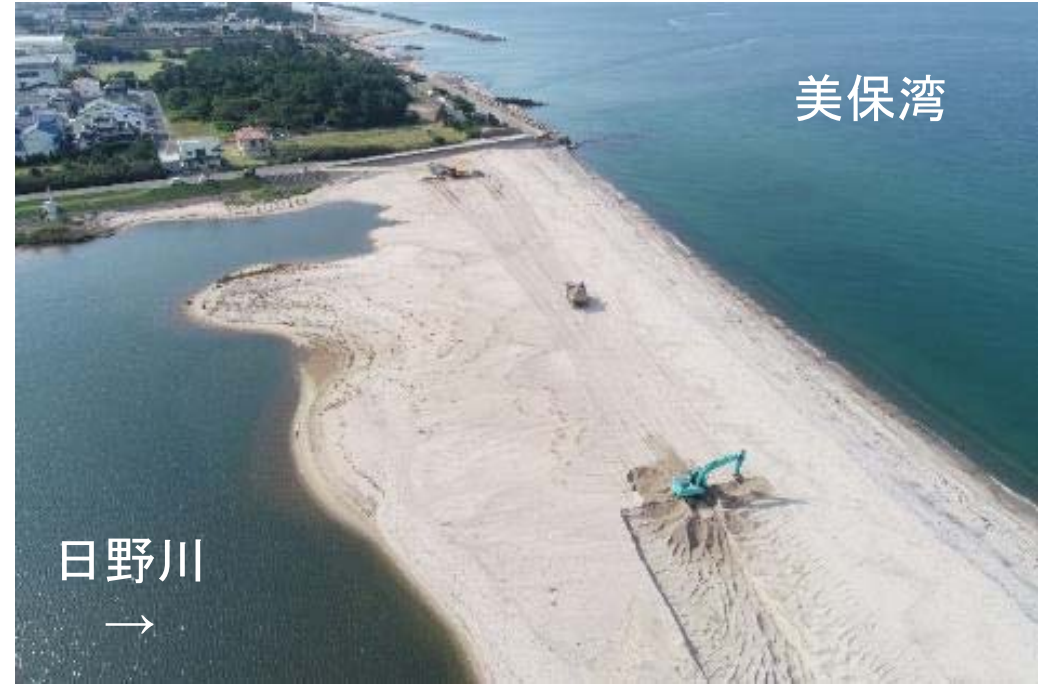
台風14号後 緊急養浜状況 (R4. 10月 撮影)

緊急養浜完了

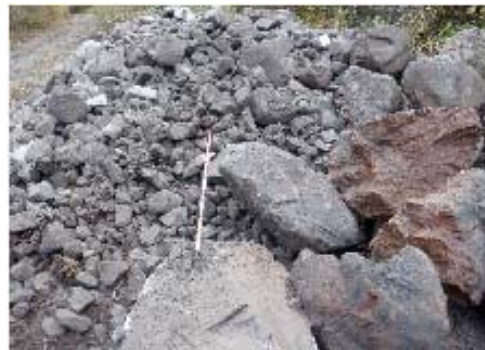
除去した石礫

作業効率を考慮して20cm程度のスケルトン  
バケットを用い、20cm以上の礫を除去  
※玉石及び土砂の処分量 約760m<sup>3</sup>

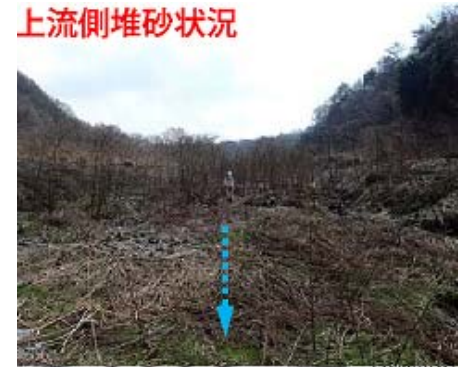
上流側堆砂状況

掘削工事前

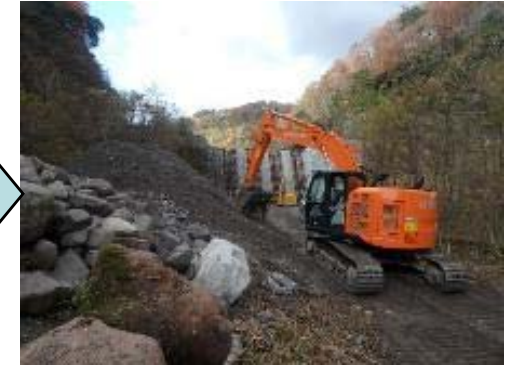
大粒径のふるい分け状況

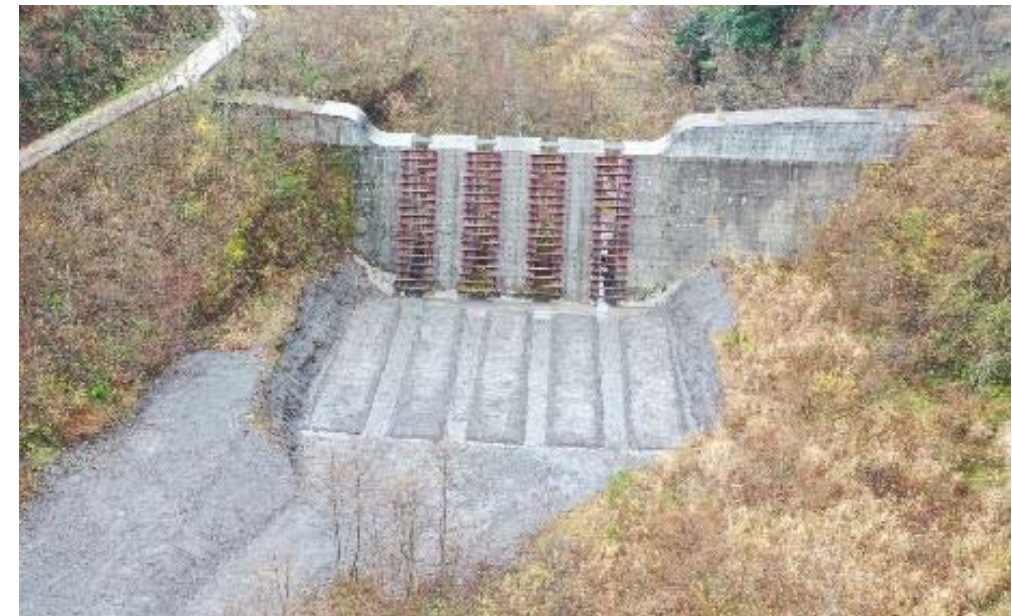
掘削+置き土の工事後(R3.12)

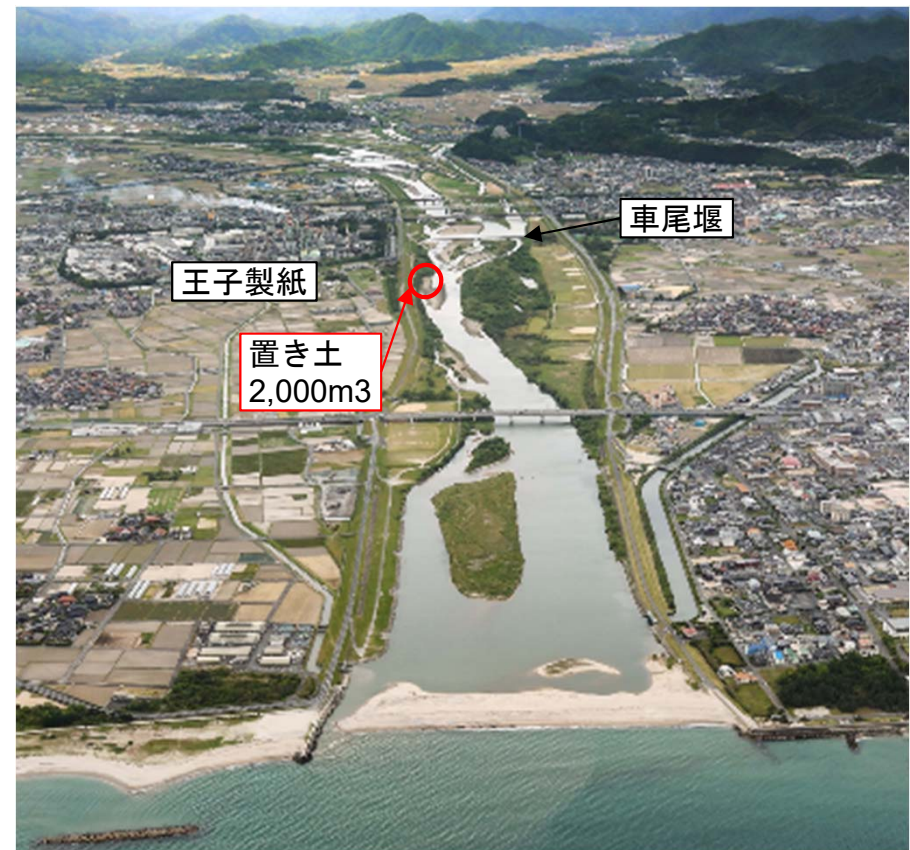
置き土位置(日野川右岸2k付近)

- R2出水後、R3.4に河道掘削土(2,000m<sup>3</sup>)を使用し、日野川2.0k右岸側へ置土した。
- 置き土設置後(R3.4)、流出目標流量(500m<sup>3</sup>/s)以上の洪水が3回発生した。
- 3回目の洪水(R3.8.15)で、置き土高より約1.3m高い水位の洪水が発生し、置き土の下流側の一部が流出した。
  - ・R3.7.7洪水(約580m<sup>3</sup>/s:速報値、ピーク水位(T.P.2.7m))では、置き土の流出はほとんどない
  - ・R3.7.12洪水(約550m<sup>3</sup>/s:速報値、ピーク水位(T.P.2.7m))では、置き土の流出はほとんどない
  - ・R3.8.15洪水(約1,800m<sup>3</sup>/s:速報値、ピーク水位(T.P.4.4m))では、置き土の約17%(約340m<sup>3</sup>)が流出
- 前回の置き土と比べて、流出量が少ない理由として粒径が大きかったことや、植生が繁茂した事が考えられる。

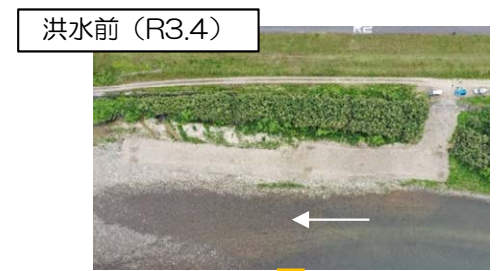
置き土箇所の変動高コンター図(3Dレーザー測量による差分)

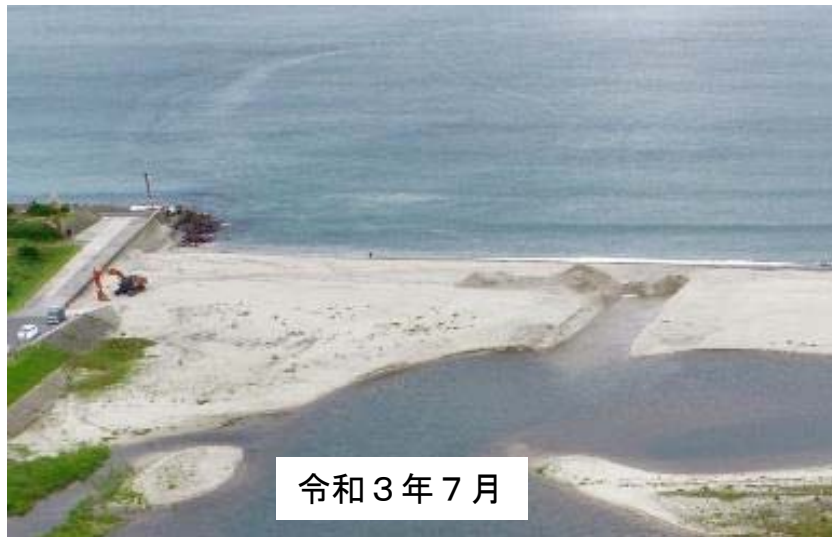
【掘削断面図】

- ・掘削基面幅： 3m
- ・掘削基面高： 掘削時の実水面高
- ・床掘勾配： 1:3

毎年出水期前に河口砂州の開削を実施しており、河口砂州をフラッシュしやすくしている。
