## 参4. 損傷度の評価と性能の推定にあたっての留意点

### 4.1 性能の推定にあたっての留意点

## 4.3 一般的性状・損傷の特徴等及び指標と損傷度評価の関係

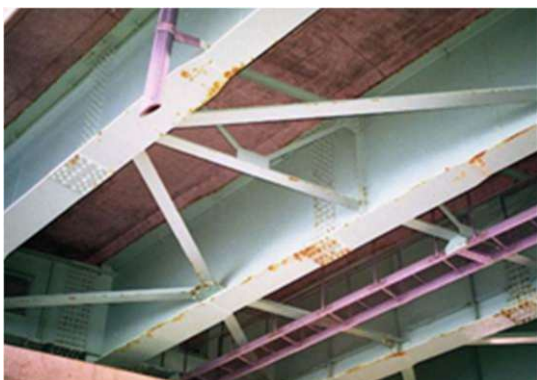
損傷度 ii

損傷の深さ（小）：著しい板厚減少は視認できない。

損傷の面積（小）：面積は小さく局部的である。

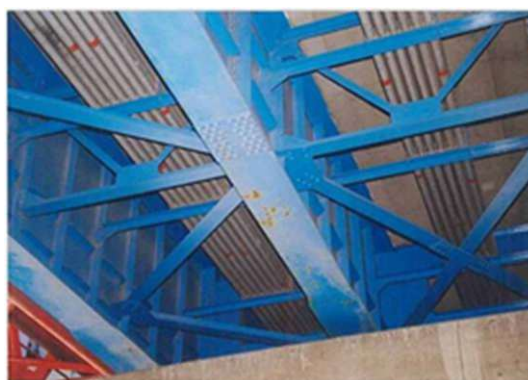
損傷の深さ（小）：著しい板厚減少は視認できない。

損傷の面積（小）：面積は小さく局部的である。

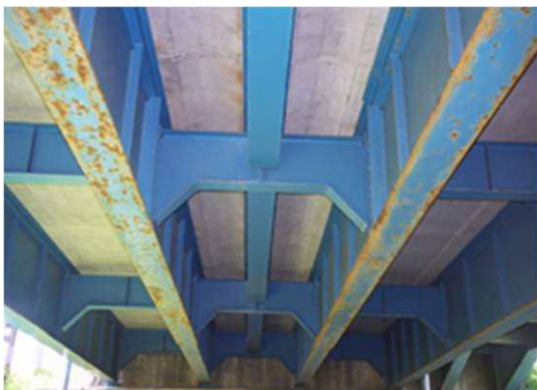
### 損傷度 iii

損傷の深さ（小）：著しい板厚減少は視認できない。  
 損傷の面積（大）：拡がりのある発錆箇所が複数ある。

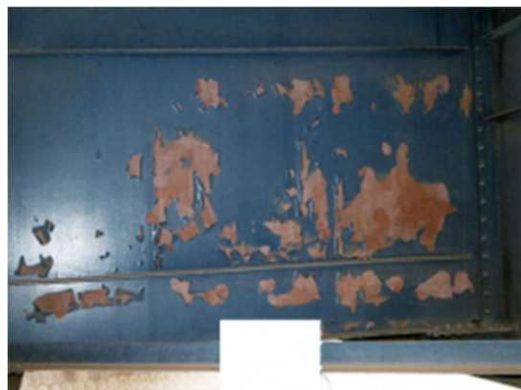
損傷の深さ（小）：著しい板厚減少は視認できない。  
 損傷の面積（大）：拡がりのある発錆箇所が複数ある。

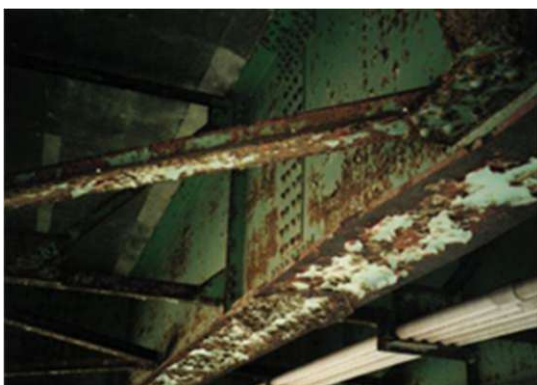
### 損傷度 v

損傷の深さ（大）：著しい膨張、明らかな板厚減少。  
 損傷の面積（大）：全体的に錆が生じている。

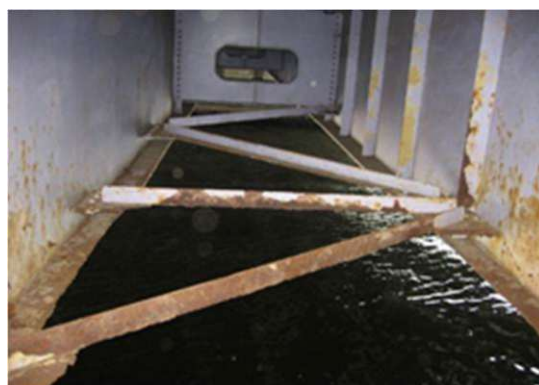
損傷の深さ（大）：著しい膨張、明らかな板厚減少。  
 損傷の面積（大）：全体的に錆が生じている。

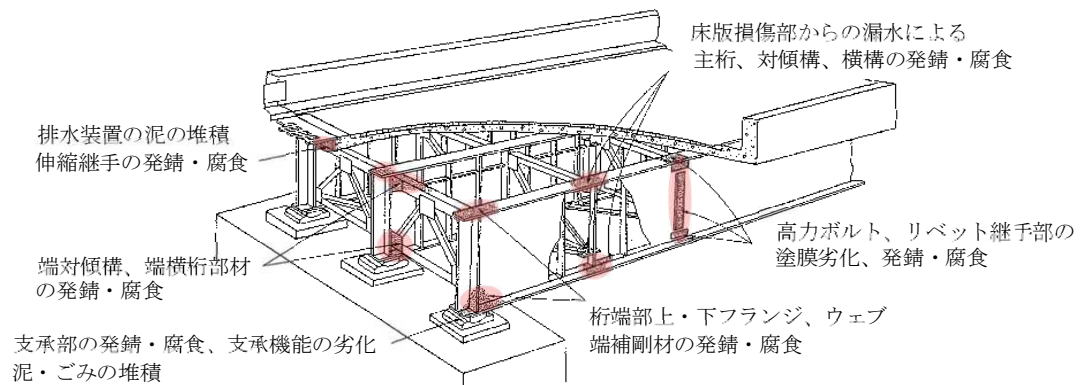
### (鉄桁橋における重要点検部位)

基本的には、部材の交点や鋼板が重なる箇所に腐食が起きやすい。したがって、このような箇所を重点的に点検する。

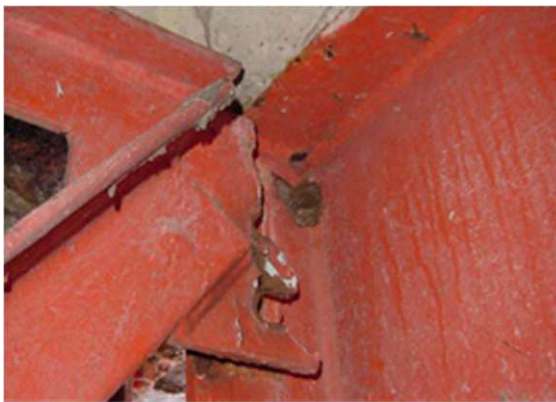
損傷度 v

対傾構が破断している。

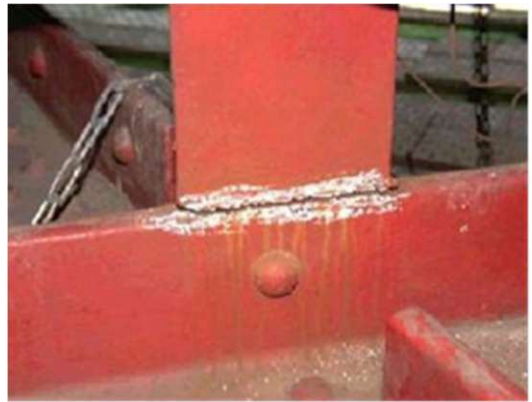
吊り材が破断している。

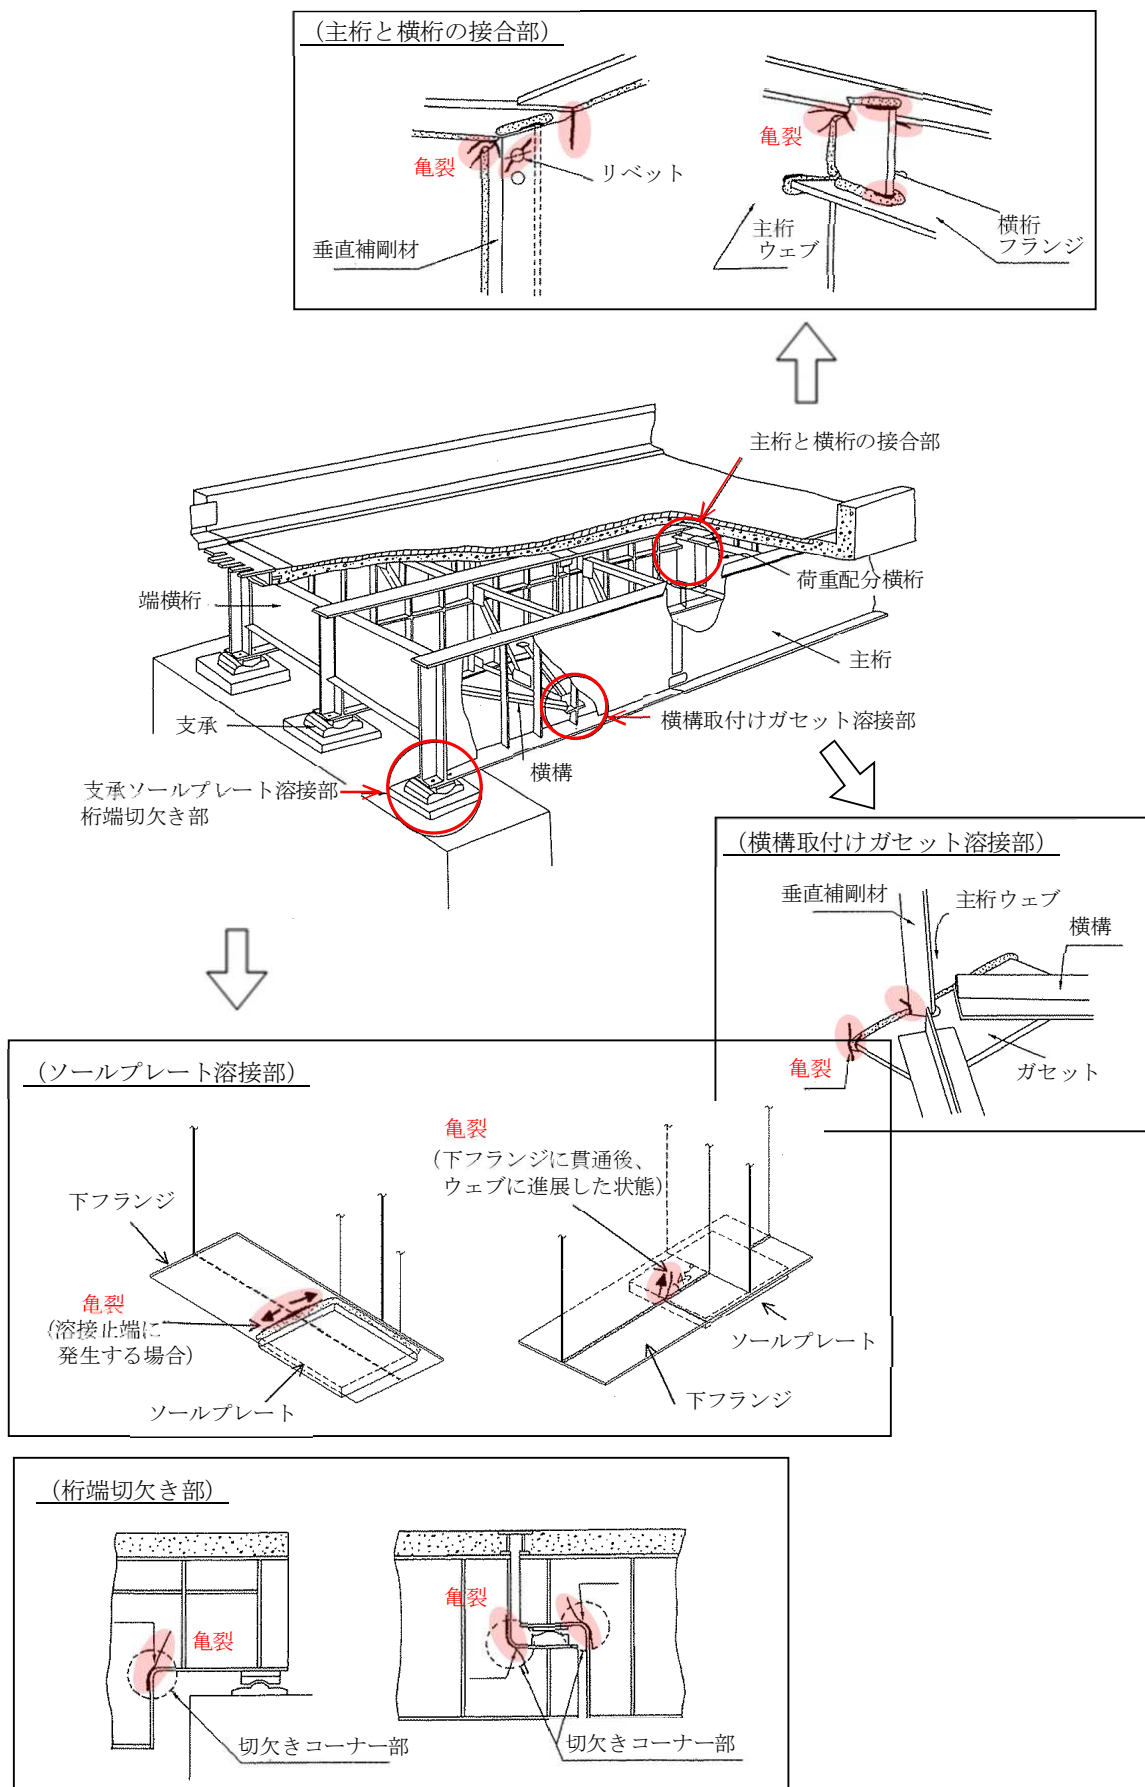
### (3) 疲労マップ

疲労損傷の生じやすい部位の一例を以下に示す。

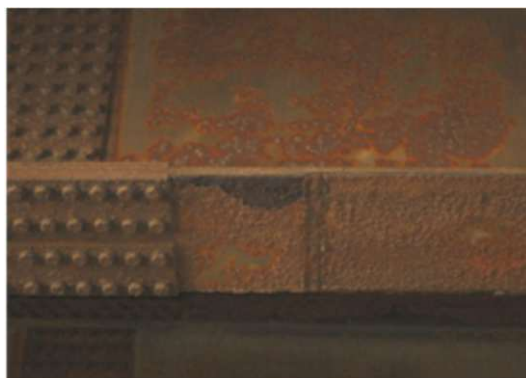
錆は層状の剥離がある。

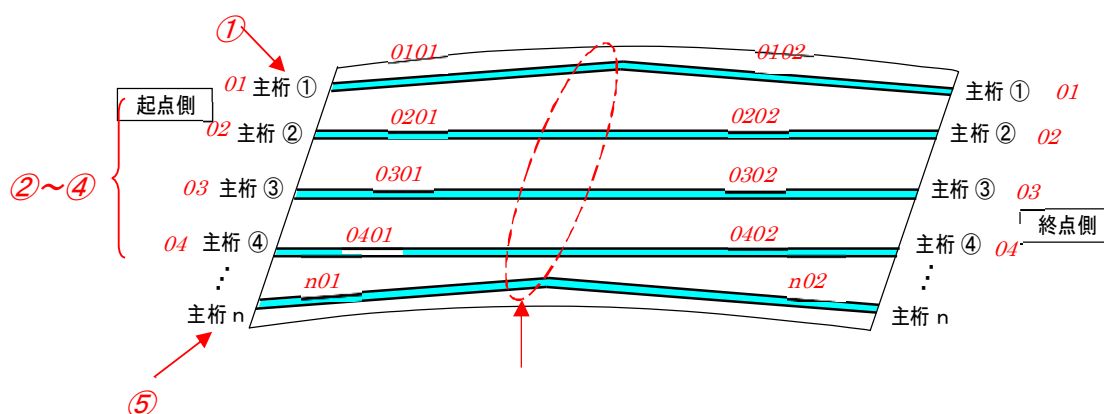
ひびわれは各部材毎に評価し、点検調書に記入する。なお主桁の評価は①左側端耳桁、②左側歩道下、③車道下、④右側歩道下、⑤右側端耳桁の 5 グループ（要素番号 1～5）に集約して行う。このとき、変状が最大なもの等個別要素の特定を下図に示す要素細分で行う。要素は起点側から終点側に向かって左から 主桁 01、02、03・・・主桁 n（通り）とし、多径間の場合は終点側に向かって径間ごとに主桁 01、02、03・・・主桁 n（径間）とする。要素細分は主桁の“通り・径間”の順に並べた“0103”等で表記する。

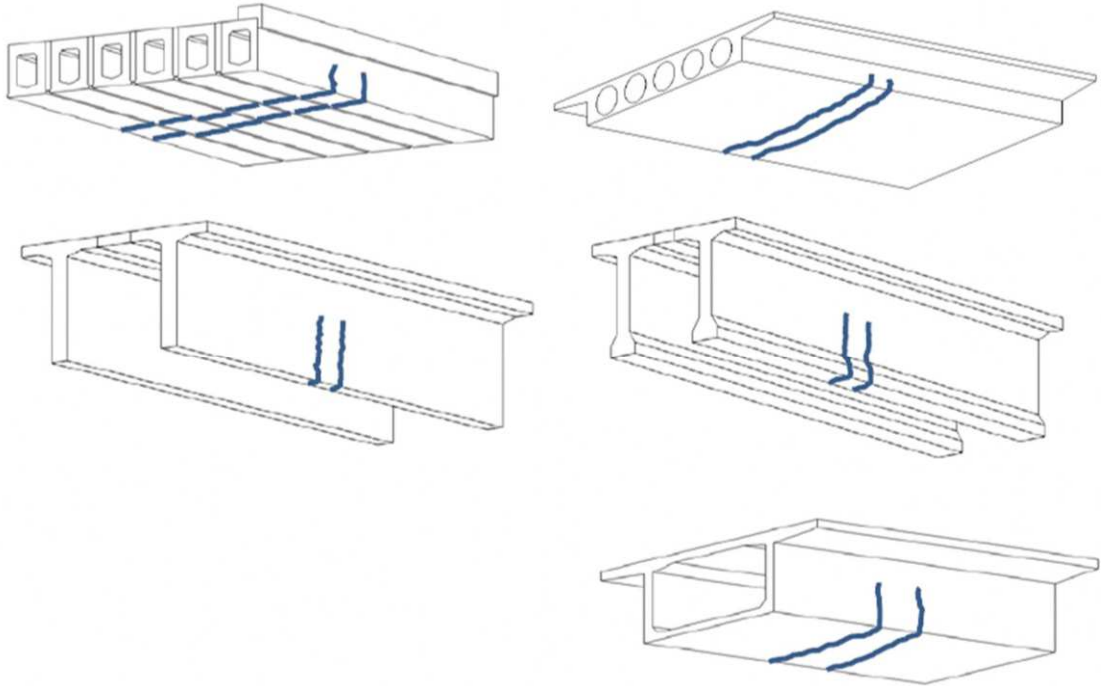
①支間中央部、主桁直角方向の桁下面又は側面の鉛直ひびわれ

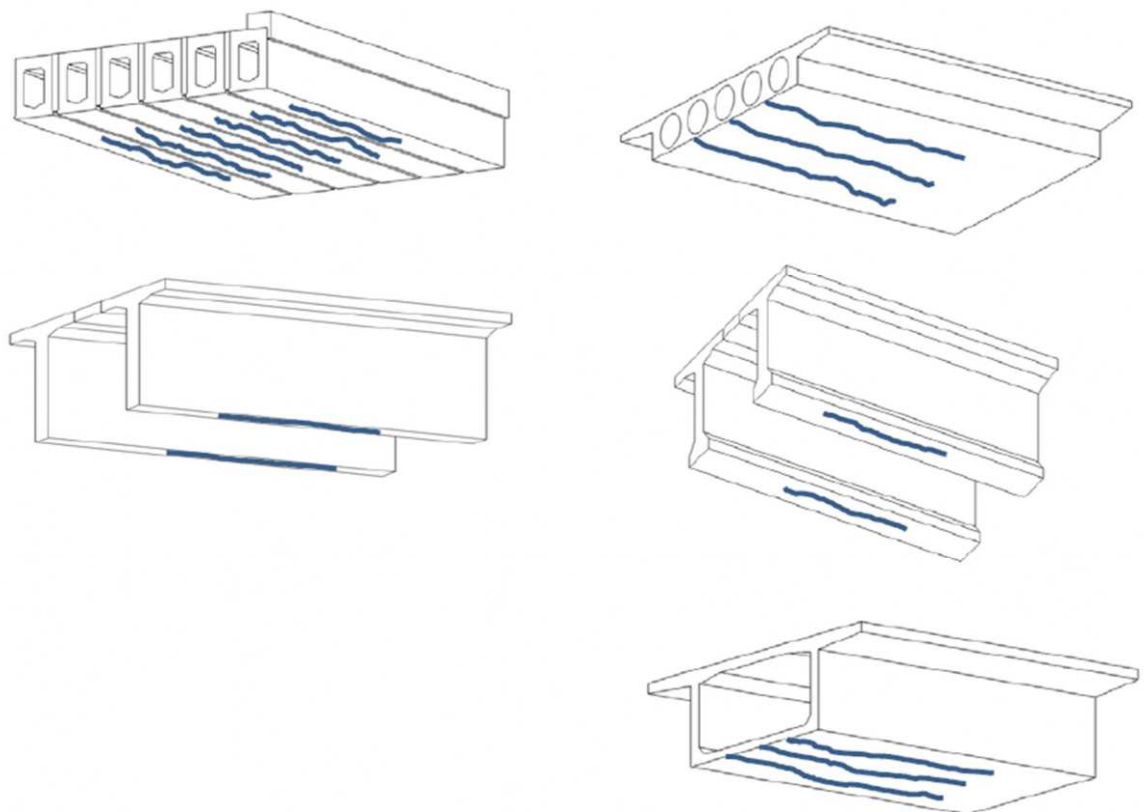
②支間中央部、主桁下面縦方向ひびわれ

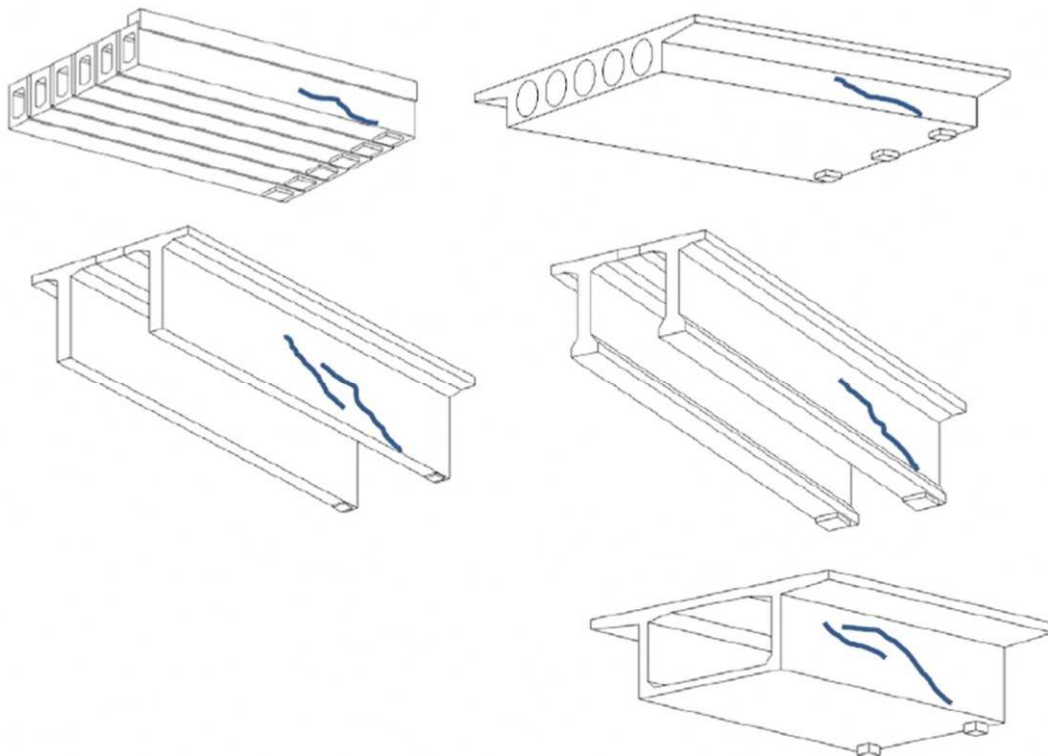
④支点部、支点付近の腹部に斜めに発生しているひびわれ

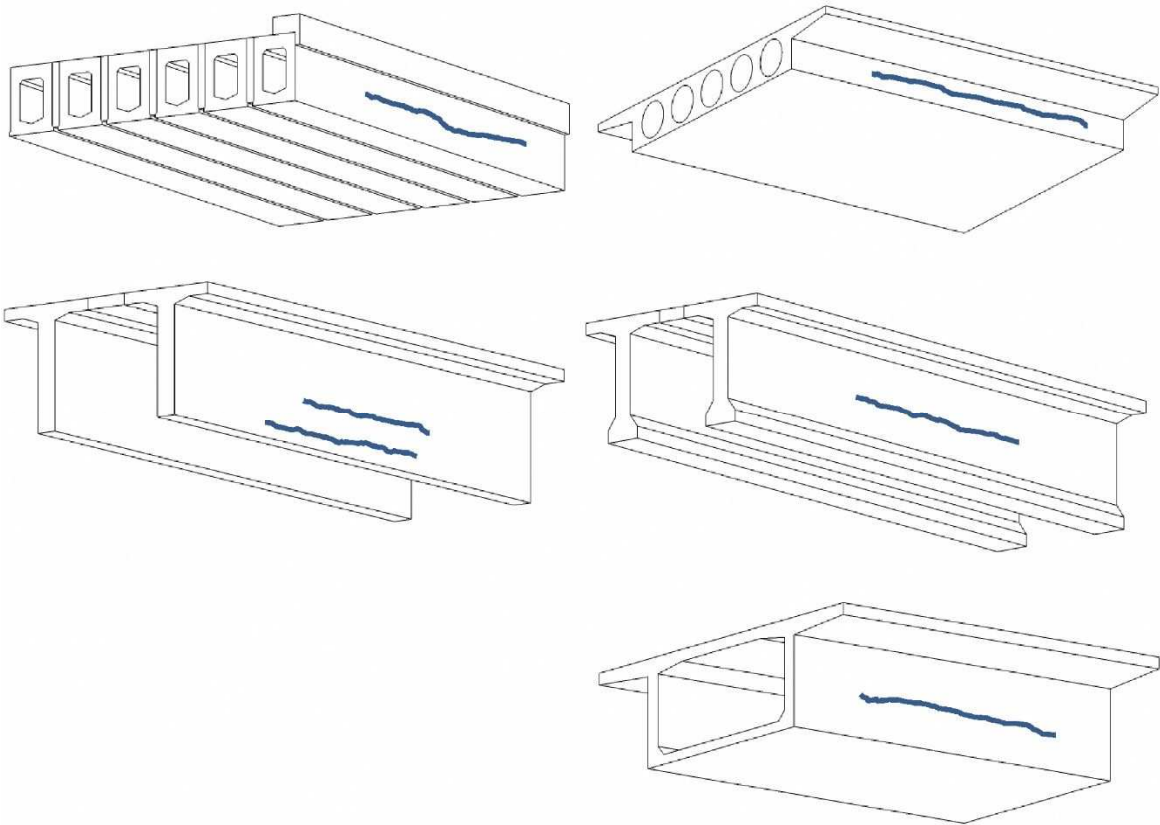
㉓支間全体：支間全体で桁腹部に発生している水平方向ひびわれ

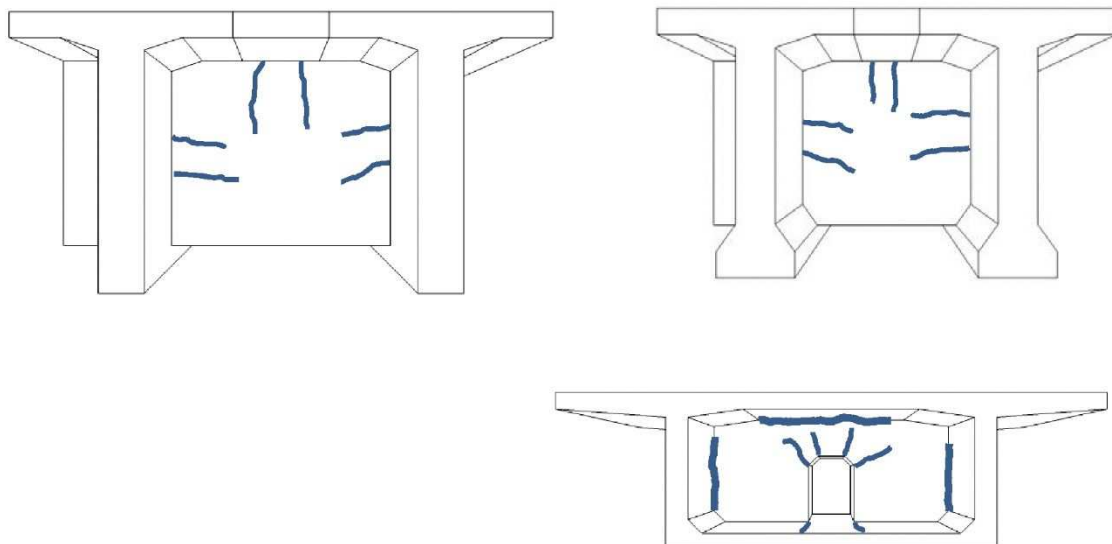
㉔横桁部のひびわれ

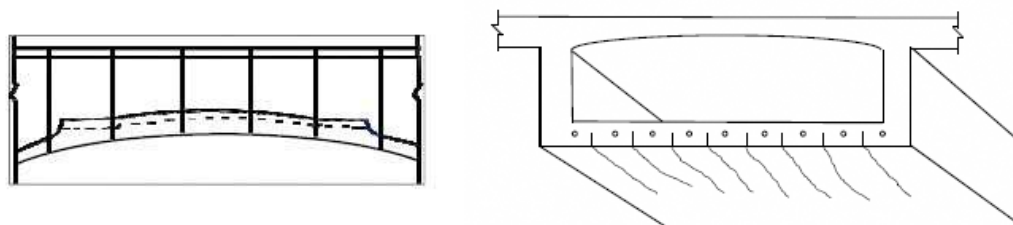
⑬支間中央部、変断面桁の下フランジのP C鋼材に沿ったひびわれ

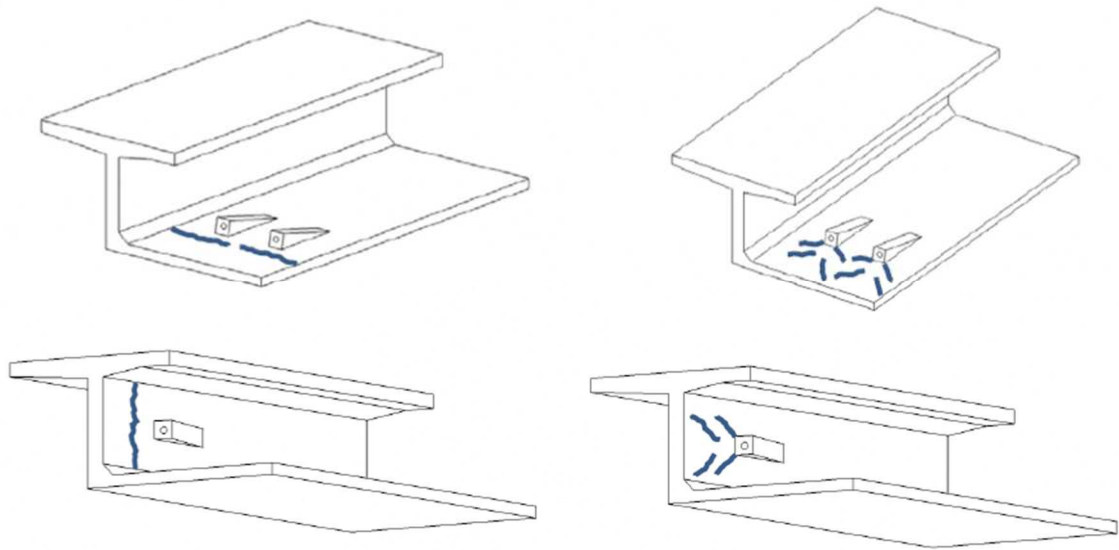
⑩ P C鋼材定着部又は偏向部付近のひびわれ

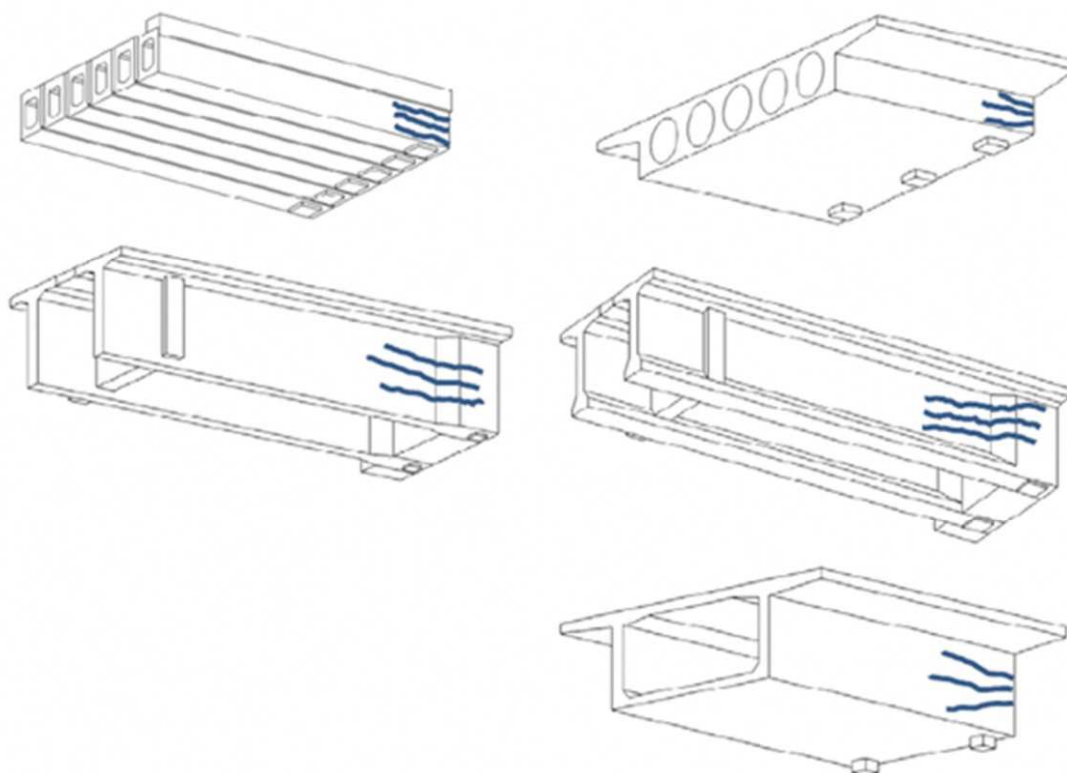
⑬ 支点部、主桁の腹部に水平なひびわれ

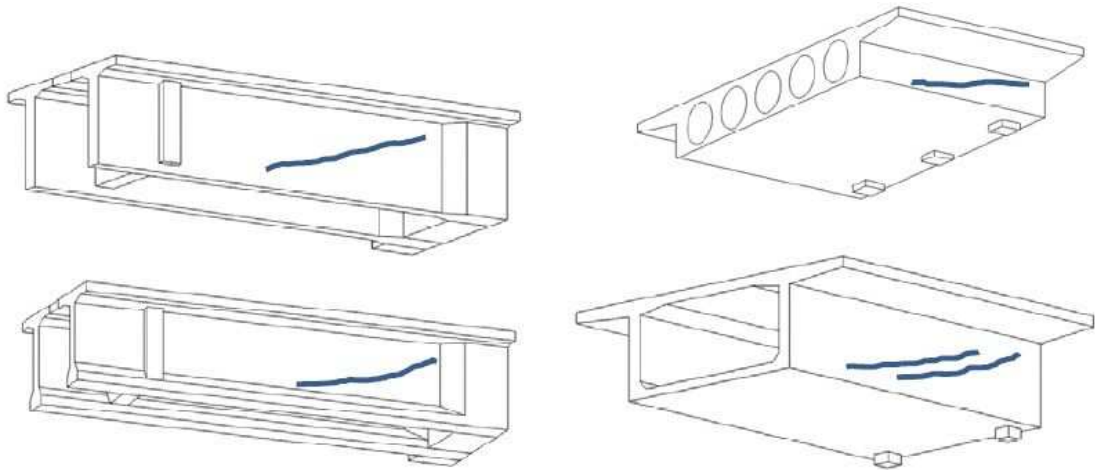
②⑩シースに沿って生じるひびわれ

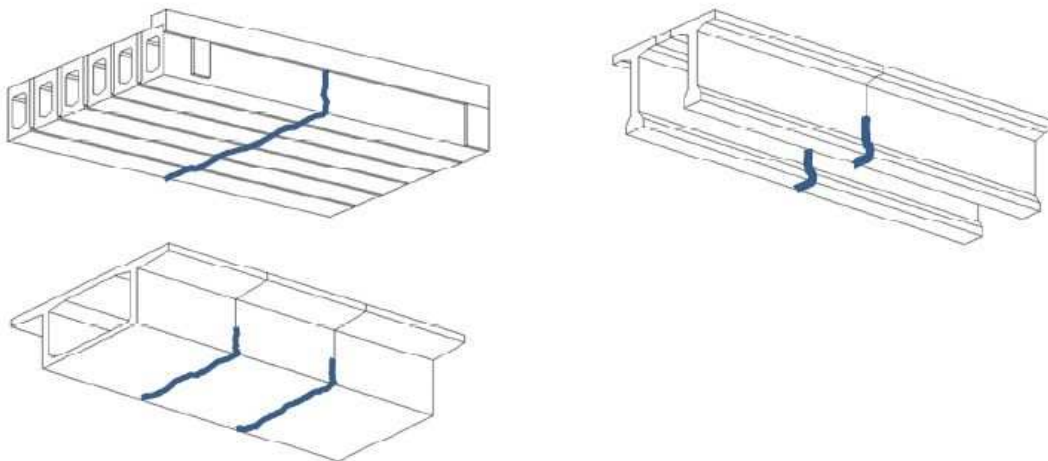
②⑫セグメント接合部のすき・離れ

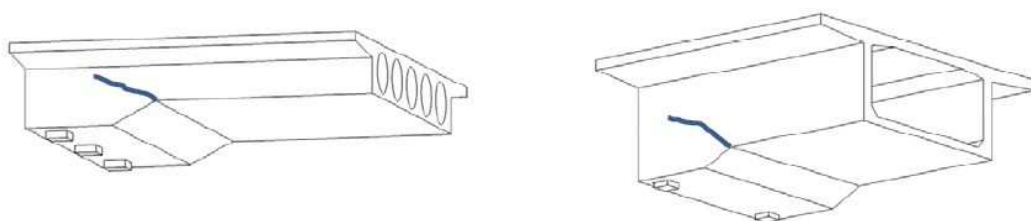
②⑬断面急変部のひびわれ

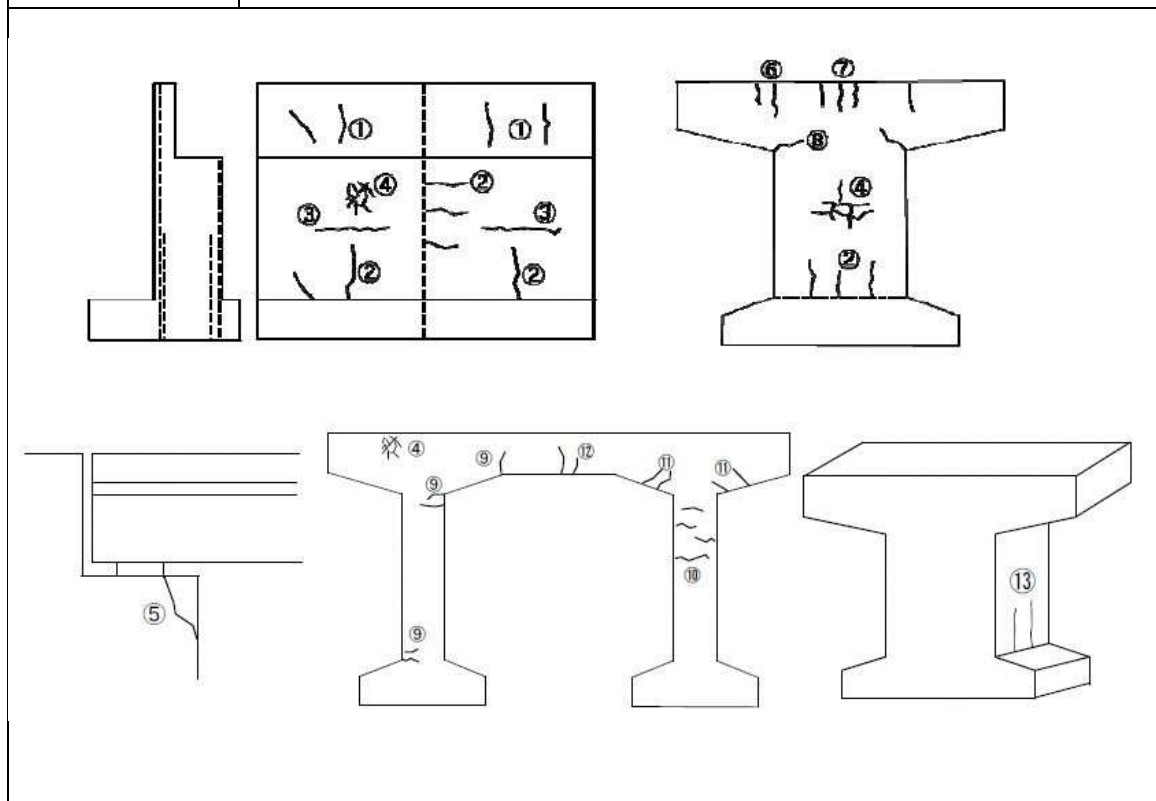
(7) 下部構造

| 位 置 | ひびわれパターン |
| 橋台全体 | ①規則性のある鉛直ひびわれ<br>②打ち継ぎ目に鉛直なひびわれ<br>③鉄筋段落とし付近のひびわれ<br>④亀甲状、くもの巣状のひびわれ |
| 支承下部 | ⑤支承下面付近のひびわれ |
| T型橋脚 | ②打ち継ぎ目に鉛直なひびわれ<br>④亀甲状、くもの巣状のひびわれ<br>⑥張り出し部の付け根側のひびわれ<br>⑦橋脚中心上部の鉛直ひびわれ<br>⑧張り出し部の付け根下側のひびわれ<br>⑬側面の鉛直方向ひびわれ |
| ラーメン橋脚 | ④亀甲状、くもの巣状のひびわれ<br>⑨柱上下端、ハンチ全周にわたるひびわれ<br>⑩柱全周にわたるひびわれ<br>⑪柱上部、ハンチ全周にわたるひびわれ<br>⑫はり中央部下側のひびわれ |

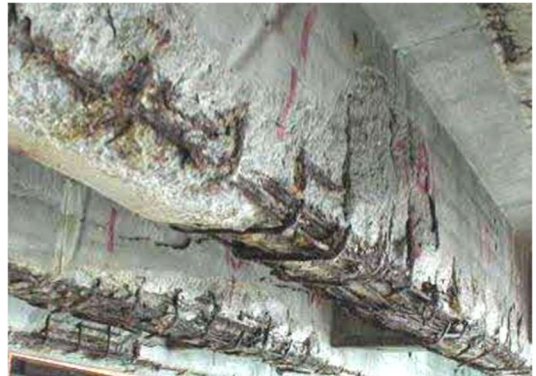
鉄筋が露出しており、著しく腐食している。

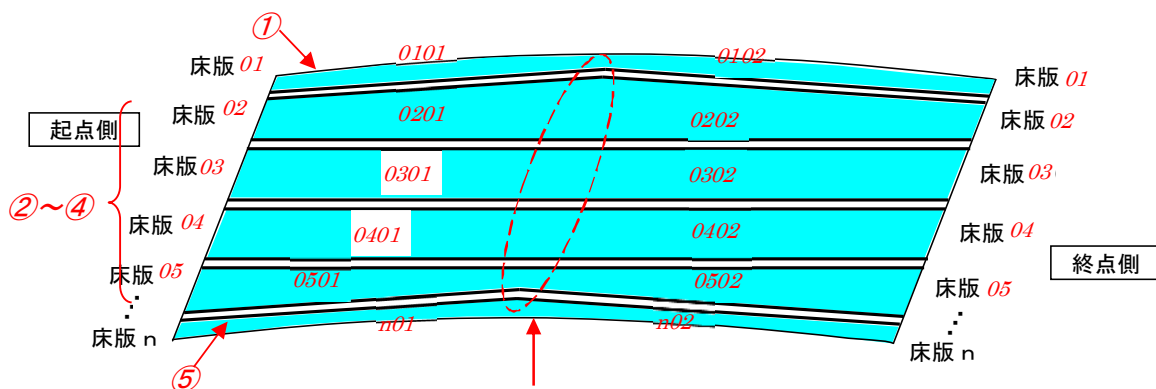
床版ひびわれは要素毎に評価し、点検調書に記入する。なお各要素の評価は①左側端張出し床版、②左側歩道下、③車道下、④右側歩道下、⑤右側端張出し床版の5グループ（要素番号1～5）に集約して行う。このとき、変状が最大なもの等個別要素の特定を下図に示す要素細分で行う。要素は起点側から終点側に向かって左から 床版 01、02、03・・・床版 n（通り）とし、多径間の場合は終点側に向かって径間ごとに床版 01、02、03・・・床版 n（径間）とする。要素細分は床版の“通り・径間”の順に並べた“0301”等で表記する。

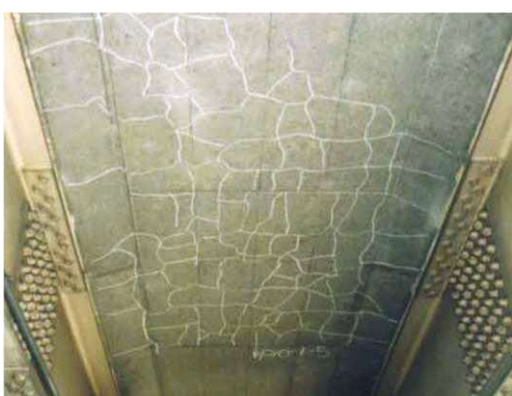
損傷度 v

ひびわれ間隔が0.2m以下で格子状に発生。  
ひびわれ幅は0.2mm以上が主で連続的な角  
落ちが生じている。

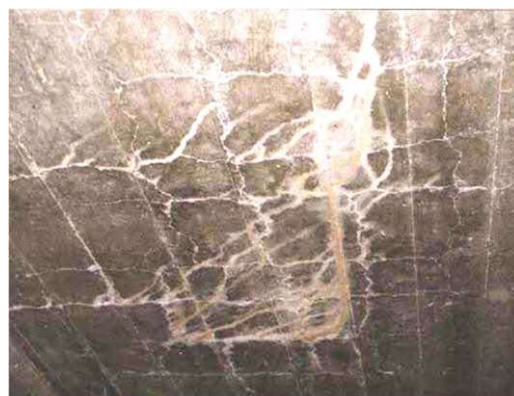
損傷度 v

ひびわれ間隔が格子状に発生。  
ひびわれ幅は0.2mm以上が主である。  
部分的な角落ちが生じている。  
漏水・遊離石灰が確認できる。

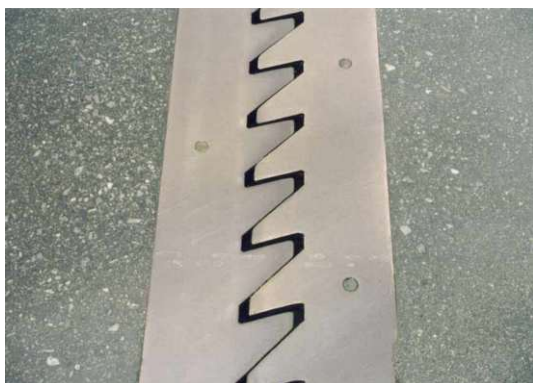
損傷度 iii

遊間が直角方向にずれている。

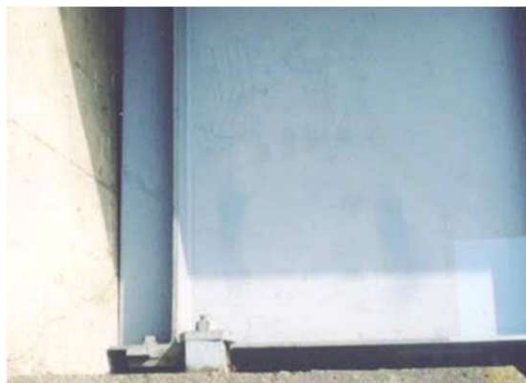
損傷度 v

主桁とパラペットが接触している。

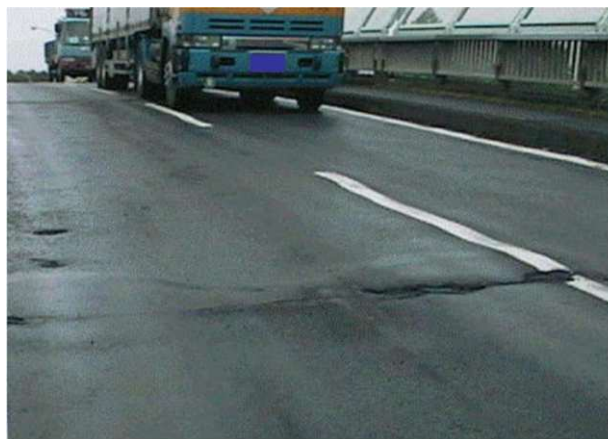
損傷度 v

20mm 以上の段差が生じている。

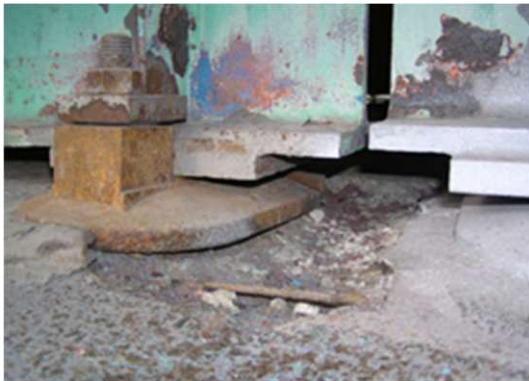
パターン 1  
荷重支持機能が損なわれている。

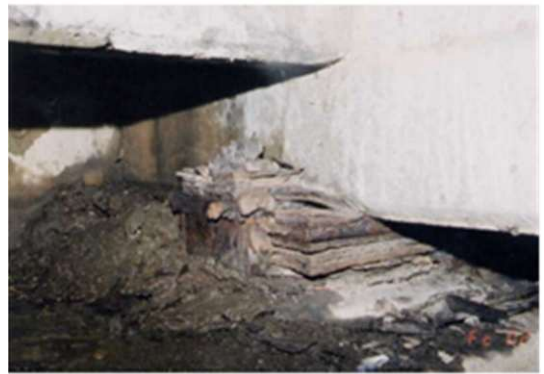
パターン 2  
著しい腐食が生じている。

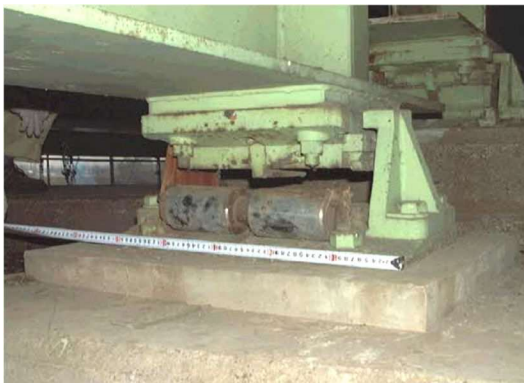
パターン 3  
支承ローラが脱落している。

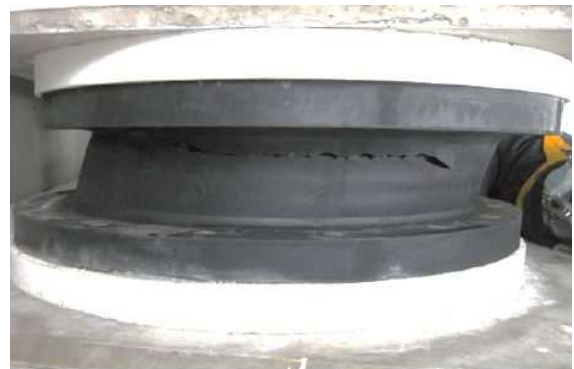
パターン 4  
ゴム支承の破損・異常な変形が生じている。

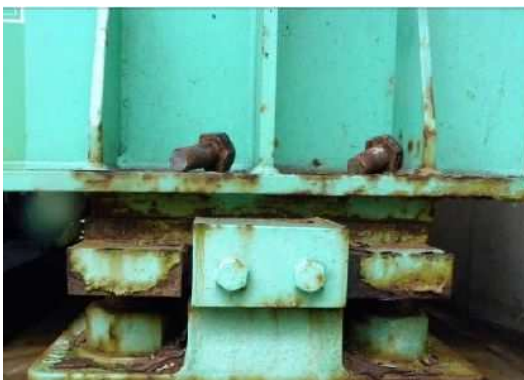
パターン 5  
アンカーボルトが破断している。

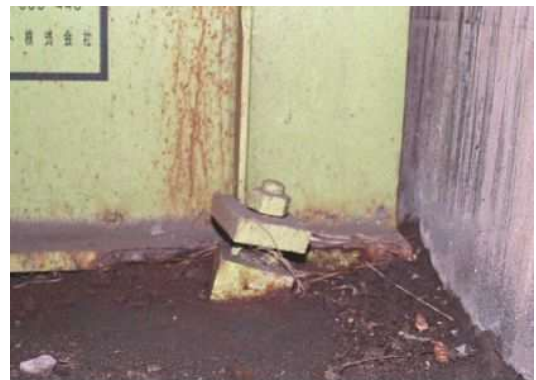
パターン 6、7  
支承の傾斜  
大量の土砂堆積

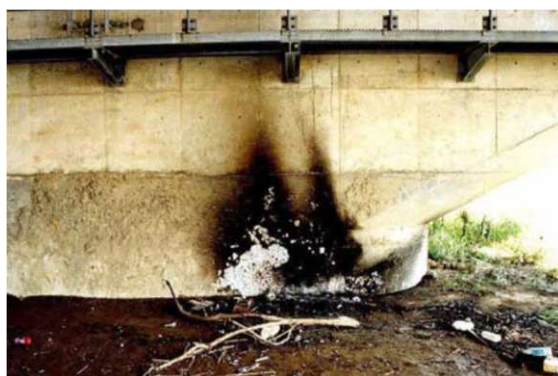
たき火による損傷

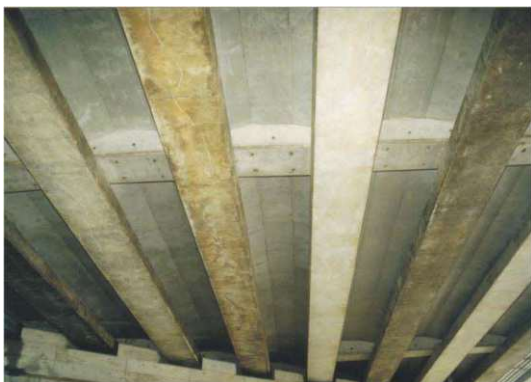
(コンクリート)  
黄色っぽく変色している。

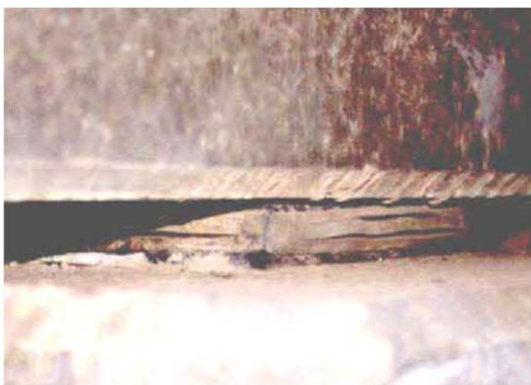
(ゴム)  
ひびわれが生じている。

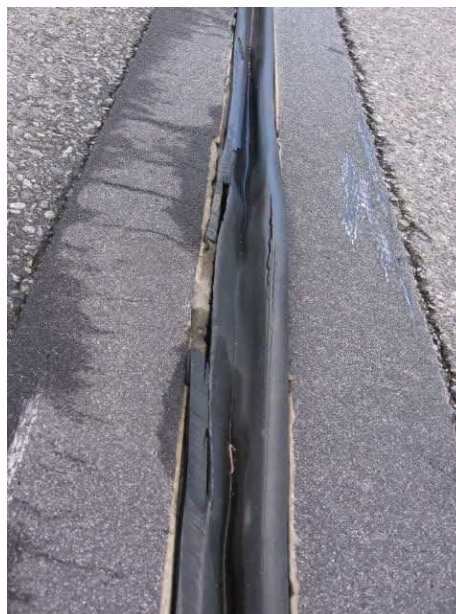
(ゴム)  
ひびわれが生じている。

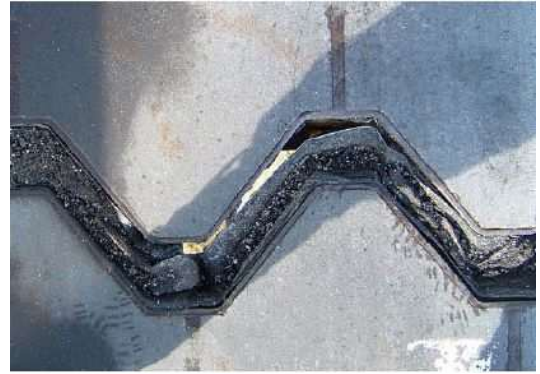
(その他)  
伸縮装置の目地材が剥がれている。

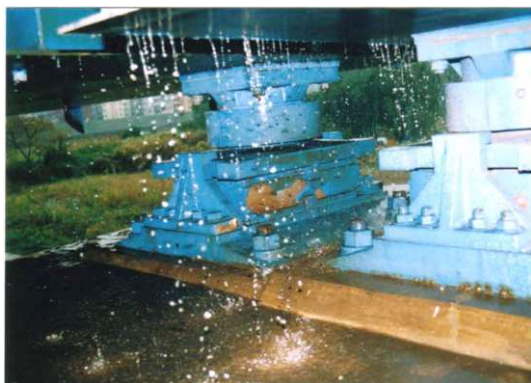
伸縮装置から漏水がある。

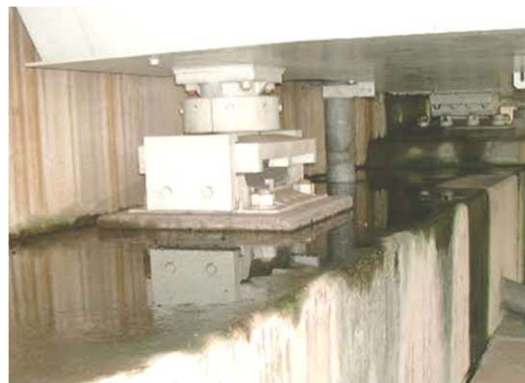
橋座に滞水がある。

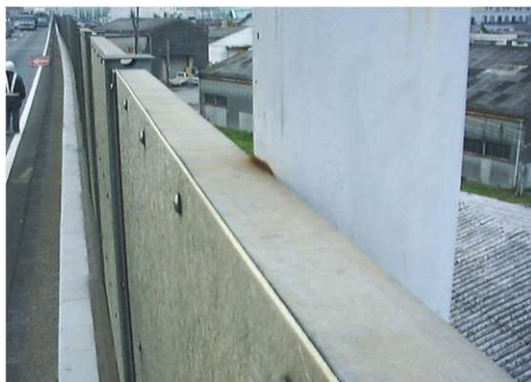
遮音壁と照明柱が干渉して異常な音が生じた例。

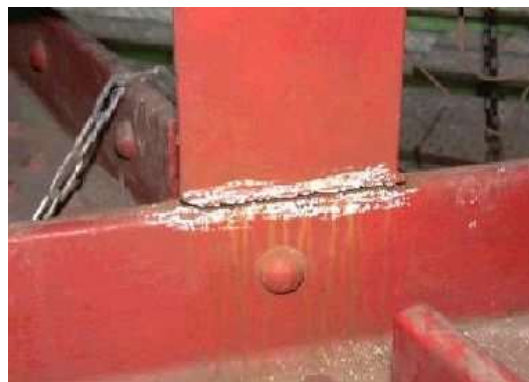
横構と吊り材との溶接合部の破断により異常な音が生じた例。

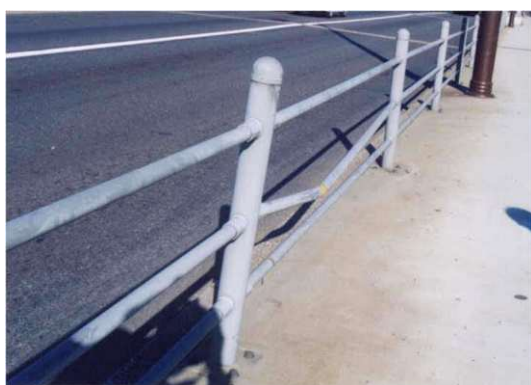
部材が局所的に変形している。

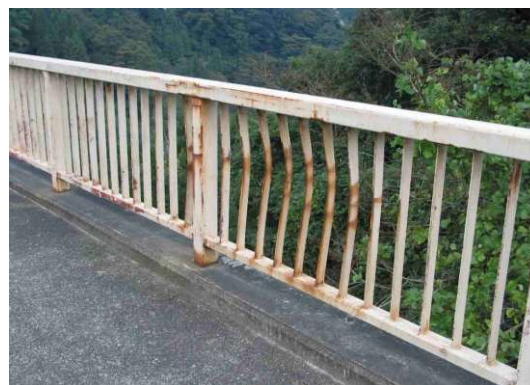
部材が局所的に変形している。

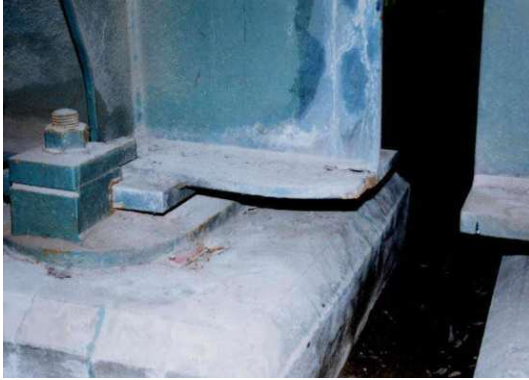
部材が局部的に著しく変形している。

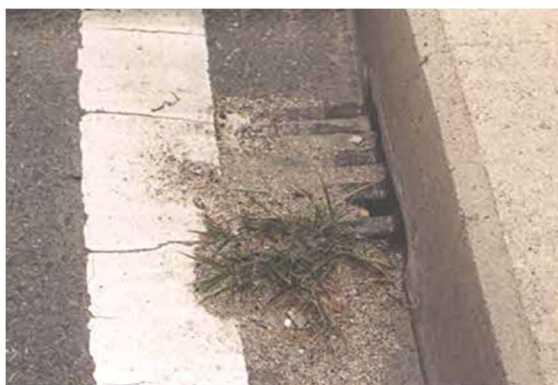
排水桷に土砂詰まりが生じている。

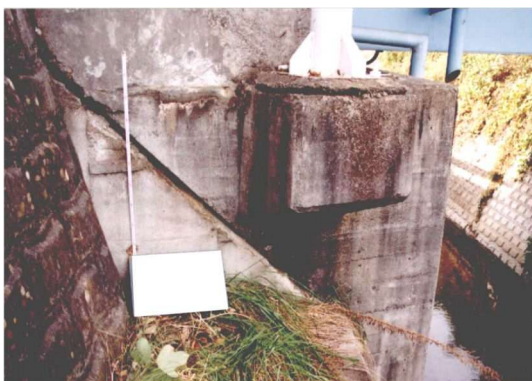
橋台が移動している。

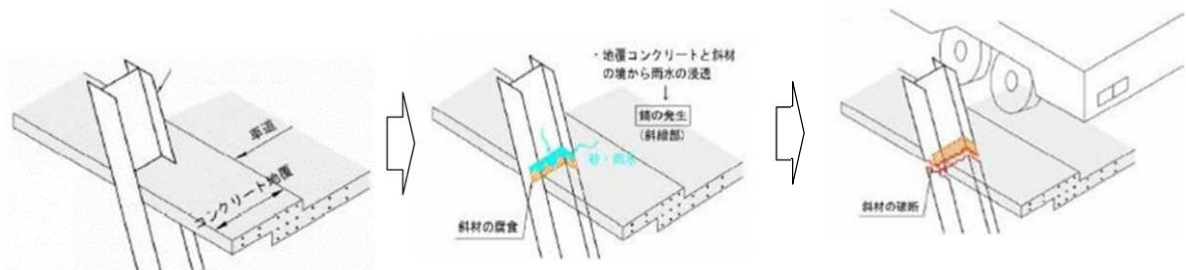
図 斜材損傷までのイメージ

なお、コンクリート埋込部は鋼部材であるため、「埋込部から滲出している錆汁・漏水」は、「⑧漏水・遊離石灰」ではなく、「㊟漏水・滞水」（錆汁は㊟その他）として扱う。

また、箱抜き処理が行われている箇所は、コンクリート埋込部とは扱わない。

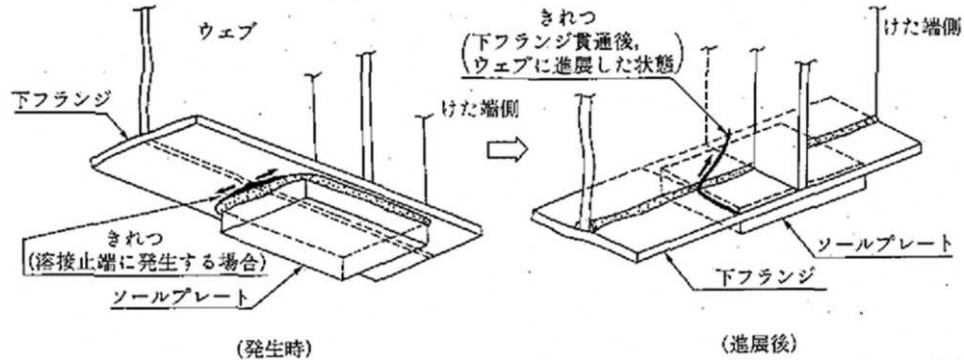
### イ) ソールプレート前面溶接部

支承周辺部の桁は、活荷重応力、温度変化による水平力など繰返し荷重を受ける範囲であり、特にソールプレート前面は支承機能の損傷により疲労亀裂の発生例が多い。

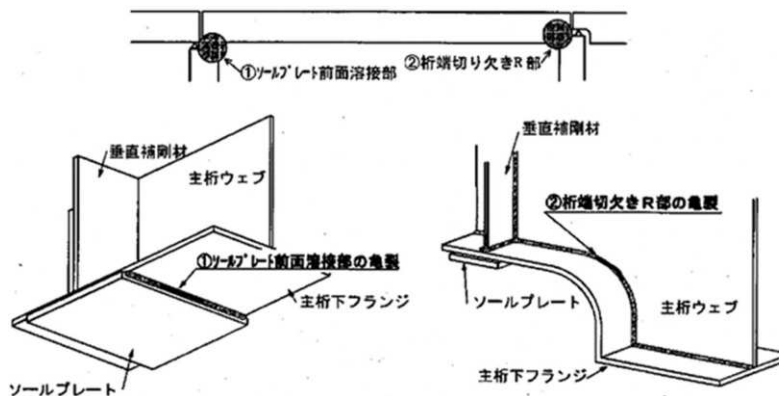
### ロ) 桁端切欠きR部

桁端切欠き部（ゲルバー部含む）は断面が急激に変化するため、応力集中しやすい。円弧状に切欠いた形状の場合は、特にこのコーナー部に亀裂が生じやすい。

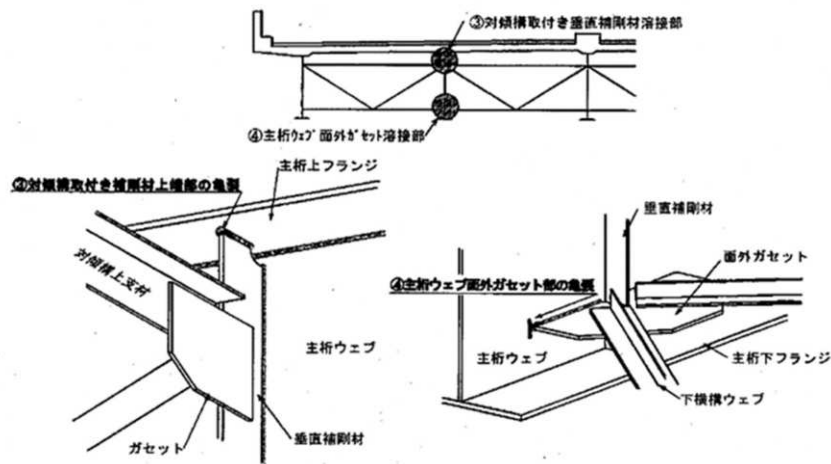
### ニ) 主桁ウェブ面外ガセット溶接部

主桁ウェブに取り付けられた下横構の面外ガセットの端部に発生する亀裂は、主桁ウェブに進展し破断に至るおそれがあるため、注意が必要である。特に、疲労強度等級が低い貫通継手（H'）についての注意が重要である。

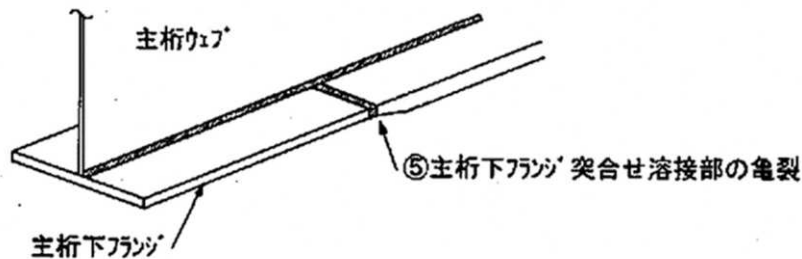
ホ) 主桁下フランジ突合せ溶接部

亀裂の発生例としては希である。しかし、亀裂が発生した場合、落橋のおそれもある部位であり、注意が必要である

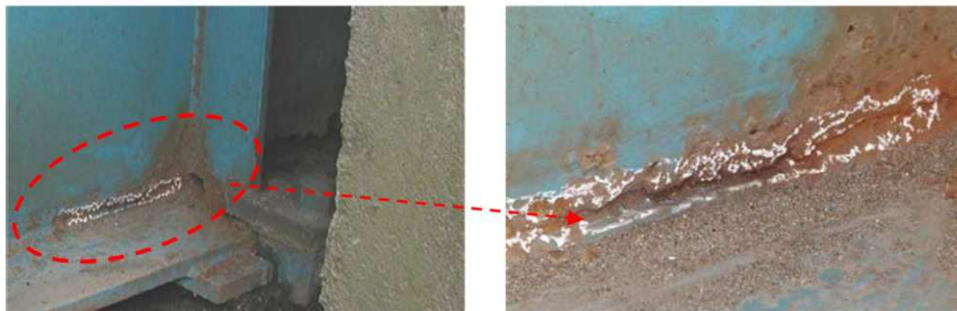
ヘ) 桁端部の溶接部

支点部である桁端部などで板厚減少を伴う腐食が生じると、部材の耐荷力に低下がみられ、疲労による場合と同様に、亀裂が発生することがあり、注意が必要である。

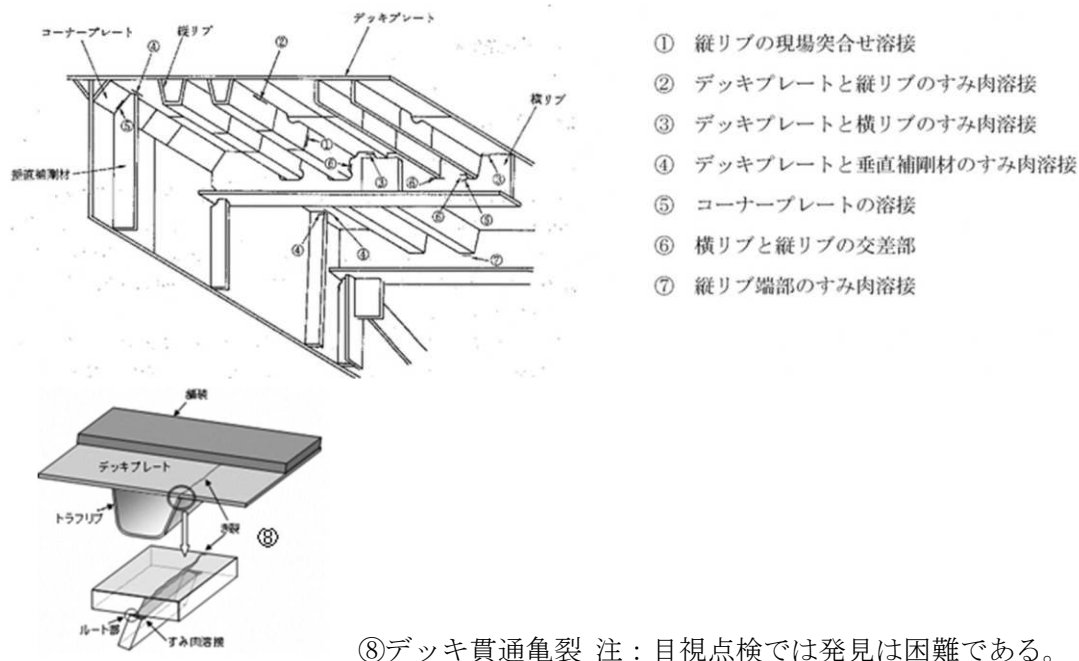
## チ) 鋼床版部

鋼床版は活荷重が直接載荷される部位であり、疲労亀裂の発生事例は多い。構造形式や寸法によるものの、一般的に発生例が多い部位を、下図に示す。

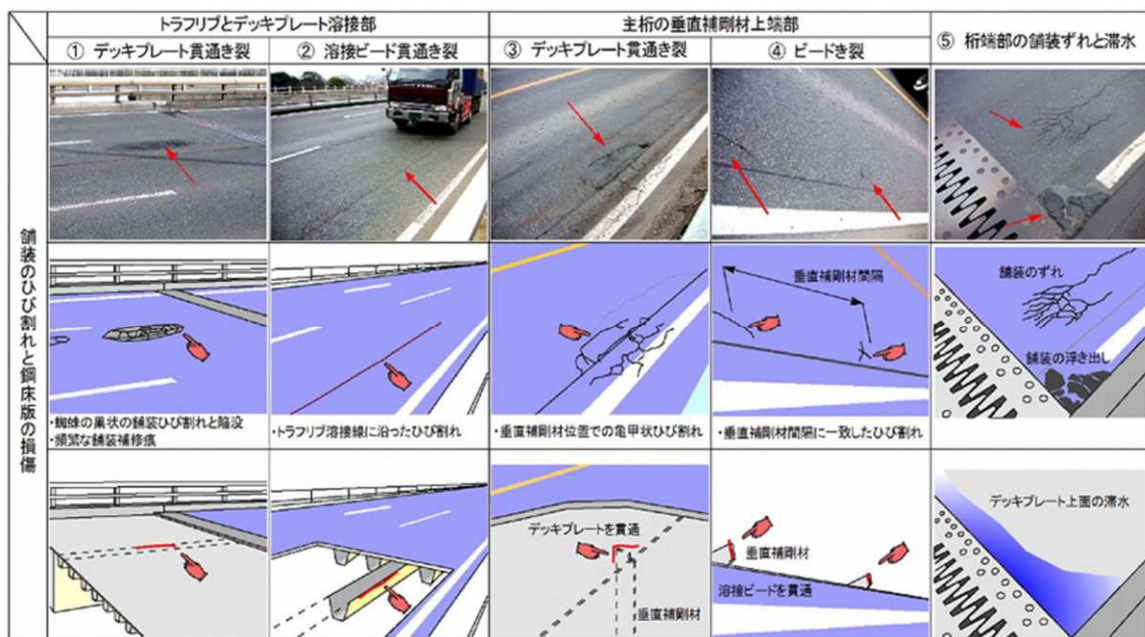
鋼床版舗装は、デッキプレート上面に直接施工され一体化されているため、舗装の変状から鋼床版の交通荷重実態、鋼床版そのもののき裂等の異常の有無を推定することのできる様々な情報が得られる可能性が高い。特に、デッキプレート近傍に発生したき裂損傷に対しては、デッキプレートの挙動の変化や変形状態を反映して舗装のひびわれという形で路面に現れる場合が多い。舗装の劣化とその箇所で確認された鋼床板の損傷の例を下図に示す。

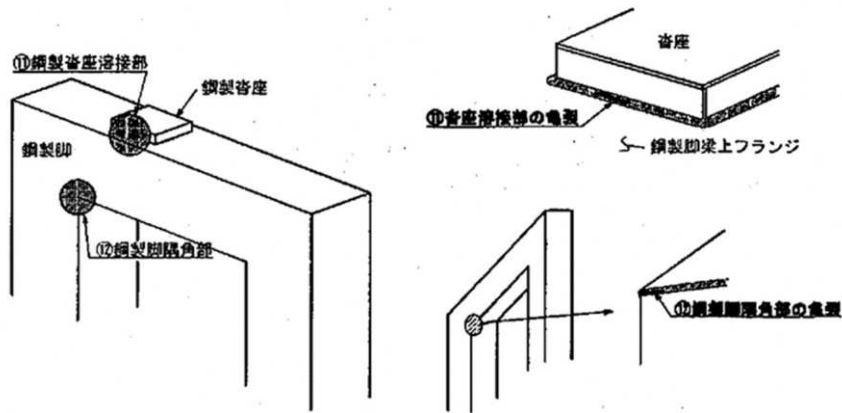
リ) 鋼製橋脚沓座溶接部、鋼製橋脚隅角部

鋼製橋脚においては、鋼製の沓座溶接部や鋼製橋脚の隅角部に亀裂の発生した事例がある。
