## 参4. 損傷度の評価と性能の推定にあたっての留意点

### 4.1 性能の推定にあたっての留意点

## 4.3 一般的性状・損傷の特徴等及び指標と損傷度評価の関係

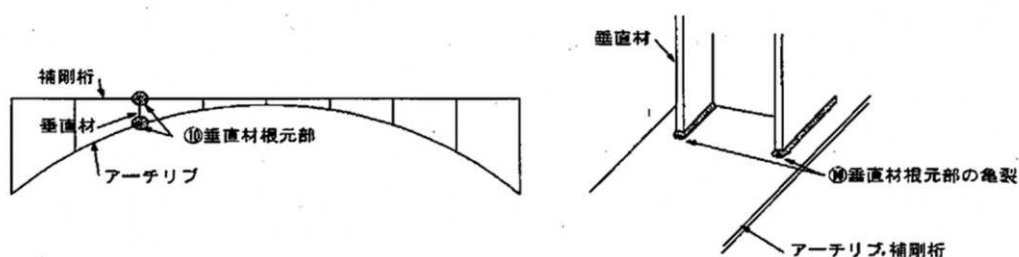
## ル) アーチ垂直材根元部

アーチの垂直材根元部は、補剛桁とアーチリブの水平変位差により 2 次曲げモーメントが生じ、その繰返しによる疲労亀裂が多く発見されている。特に中央付近の短い垂直材箇所によく発生する。

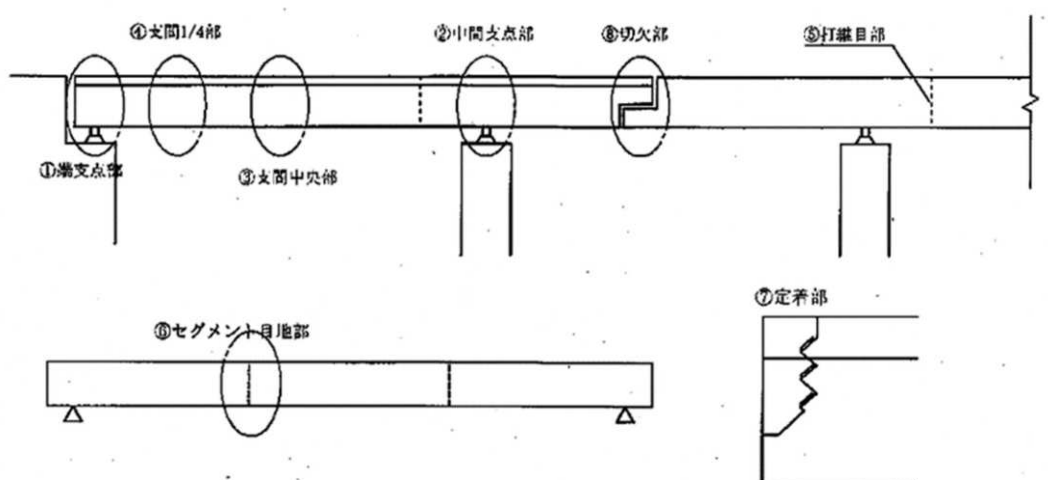
| 損傷箇所 | 内容 |
|---|---|
| ⑦定着部 | ウェブやフランジに突起を設けてP C鋼材を定着している部分では、引張応力の集中によるひびわれが発生しやすい。また、定着部は後打ちコンクリートで覆われており、打継部目地より雨水が浸透しやすく定着装置が腐食しやすい。 |
| ⑧切欠部 | 主桁断面が急激に変化する部分(ゲルバーヒンジ部や桁切欠部等)では、応力集中によるひびわれが発生しやすい。 |

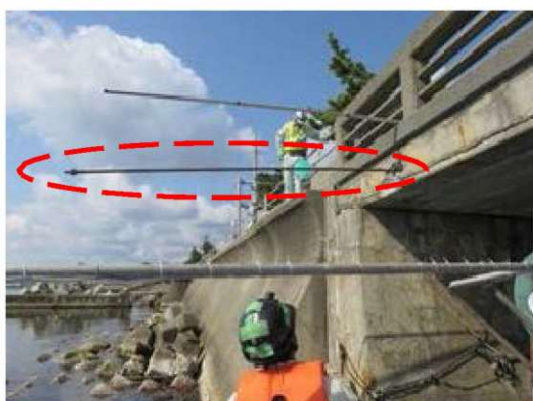
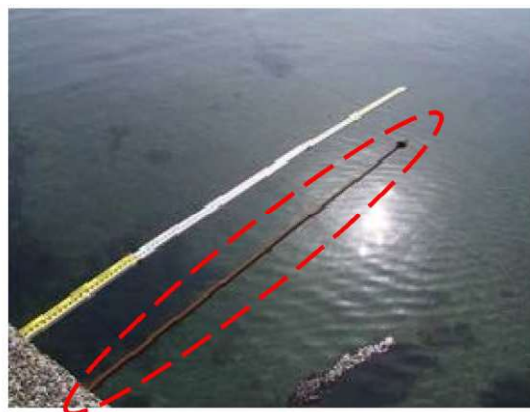
### ③ PC鋼材定着部（床版横締め部）

PC鋼材により横締めを行っている橋では、横締めPC鋼材が破断・突出し、第三者被害を与える恐れがある。

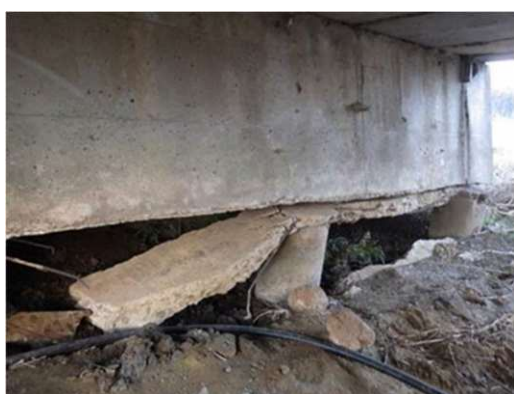
###### ② 橋脚、橋台基礎の洗掘

橋脚、橋台において洗掘により沈下や傾斜が発生し、橋全体が歪むことで不安定な状態となることがある。したがって、沈下や傾斜が生じる前に洗掘の状況を把握することが重要である。「水中部の状態把握に関する参考資料（平成 31 年 2 月国土交通 省道路局国道・技術課）も参考にすること。

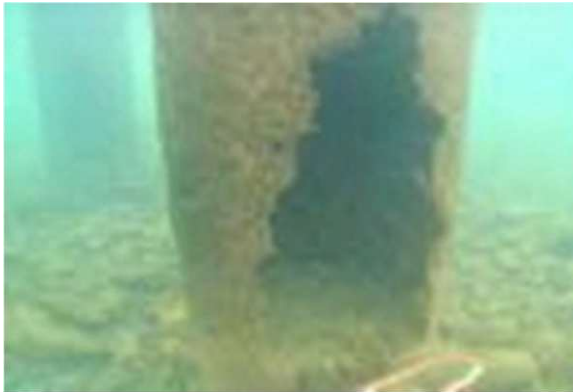
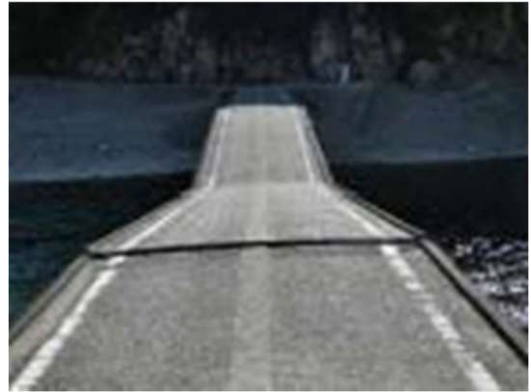
### ③ パイルベント橋脚の腐食や座屈、ひびわれ

- ・ 3.4.1(2)①ホ) に注意するとおり、没水部や飛沫部において、鋼製のパイルベント橋脚に著しく腐食が生じる場合がある。
- ・ また、コンクリートパイルベント橋脚においても、ひびわれ等により耐荷力が著しく低下したと判断された例が見られているので注意を要する。
- ・ 洗掘の影響や地震の影響を受けやすいとされている。
- ・ 「水中部の状態把握に関する参考資料」（平成 31 年 2 月国土交通省道路局国道・技術課）も参考にすること。」
