# ①現状(航空写真)

千代川右岸 22

## ②現状(サンドリサイクル実績)

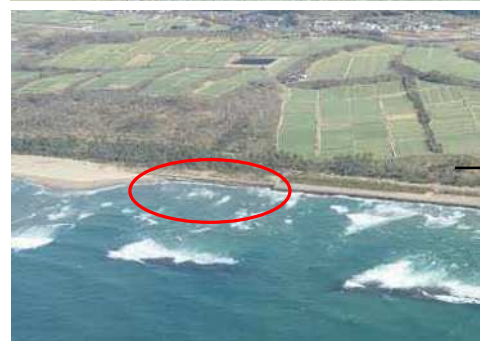
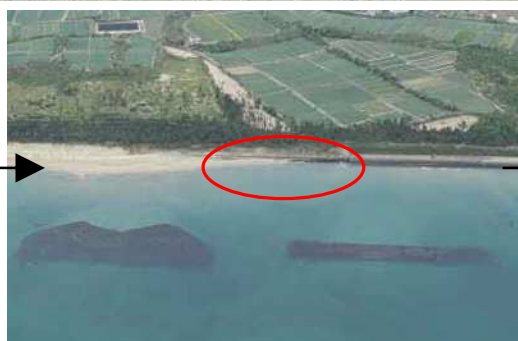
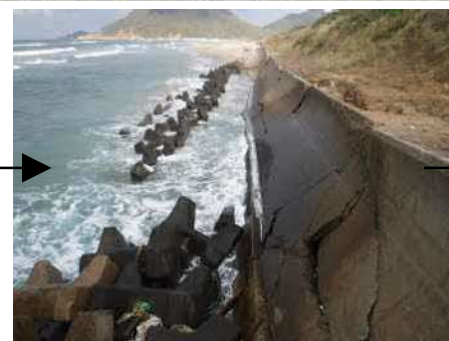
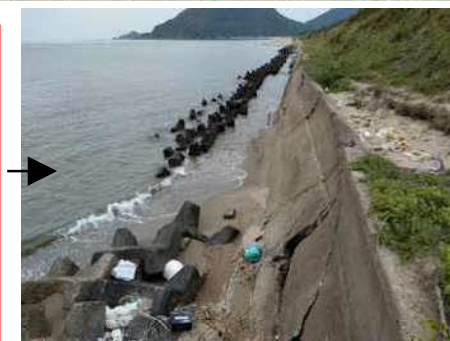
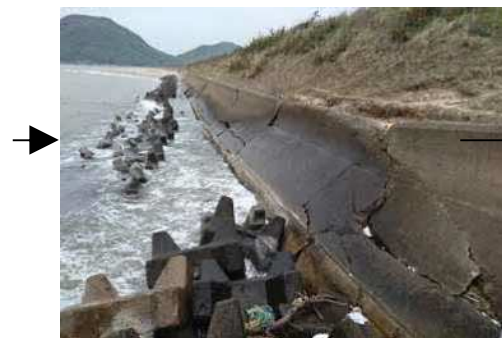
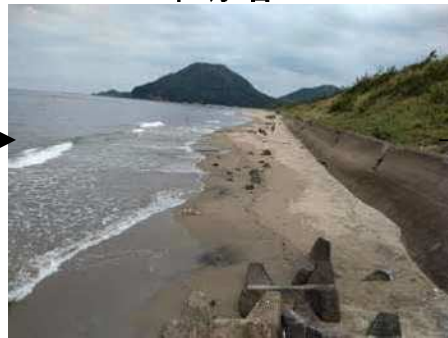
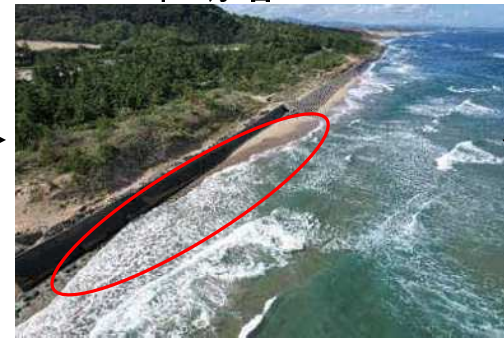
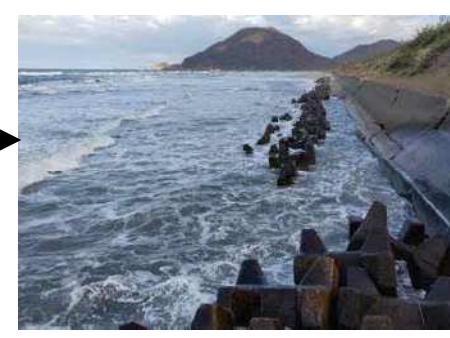
○測量結果からは確認できないが、R4年度からの養浜位置変更により、人工リーフの背後地で一時的に砂浜が形成されるなど、現地では砂浜に若干の変化が見られる。

投入位置変更

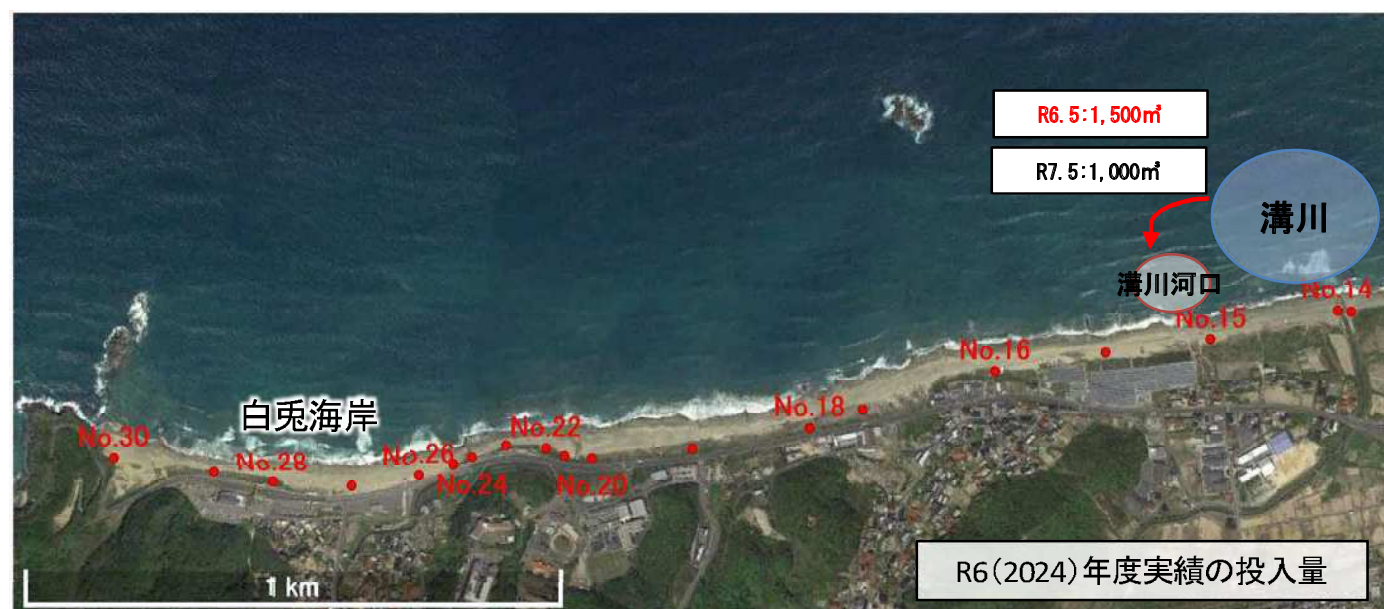
- 鳥取港から鳥取港西側への土砂投入は関係機関との調整等によりR3（2021）年度以降は実施していない。

- R6（2024）年度は、千代川河口から伏野海岸沖への土砂投入が実施されている。

- 溝川の河口閉塞に伴う浚渫がH28（2016）年度から実施されており、浚渫土を左岸側へ養浜している。

- H28（2016）年度からR7（2025）7年7月までに、累計14,716m<sup>3</sup>の土砂投入が行われている。
