# ①現状(航空写真)

天神川左岸 16

## ②現状(サンドリサイクル実績)

### ③現状(長期的な汀線変化)

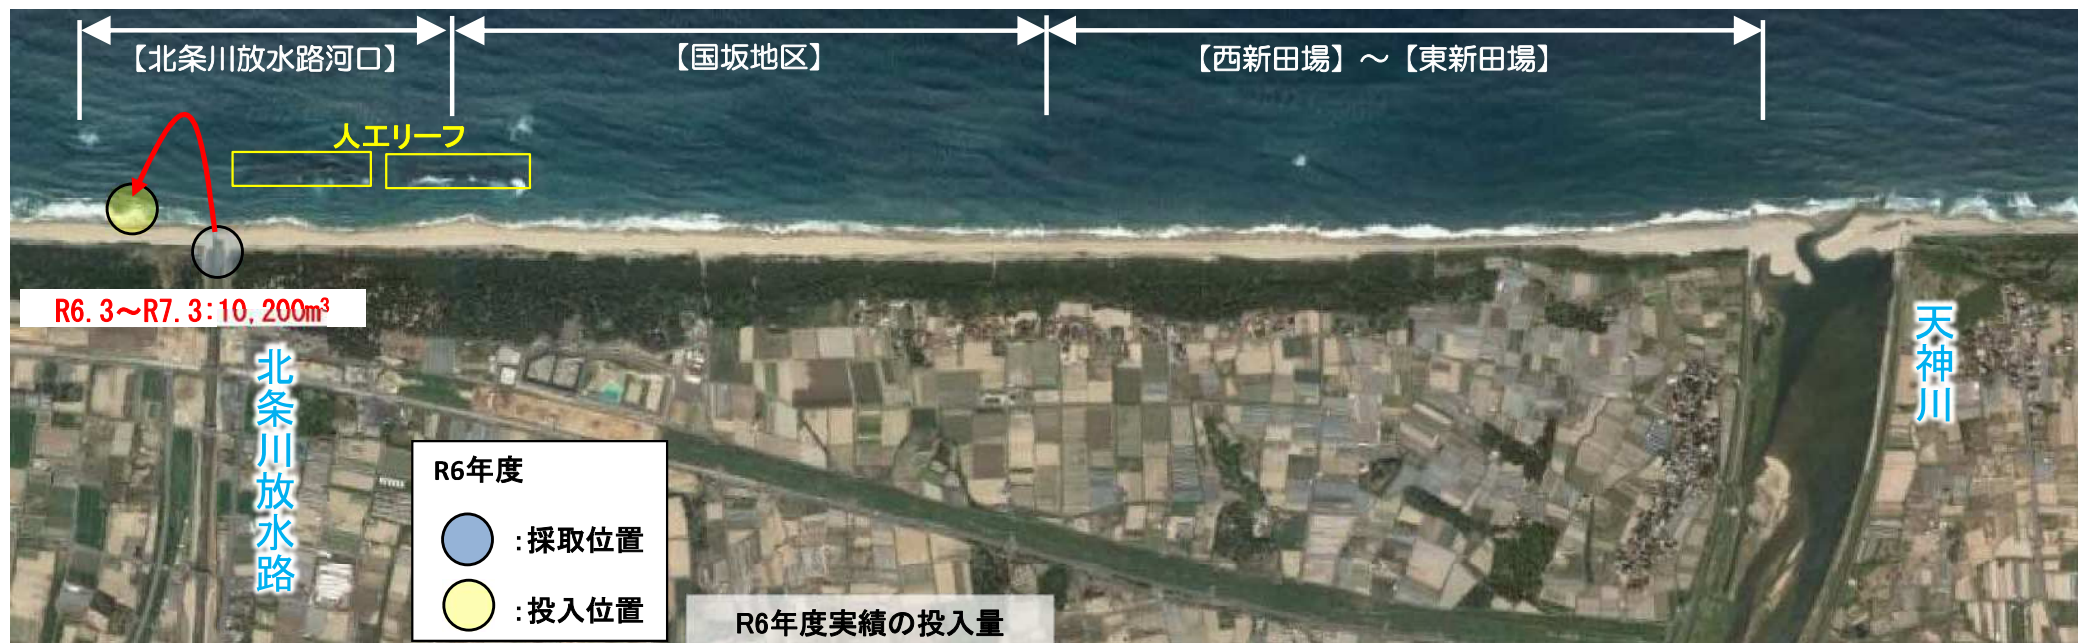
- ・北条川放水路が概成したH18年度から河口砂州の浚渫を継続的に実施している。浚渫量は堆積状況に応じて年度によってばらつきがある。
- ・R6年度は、令和5年度と同程度の浚渫が実施されている。

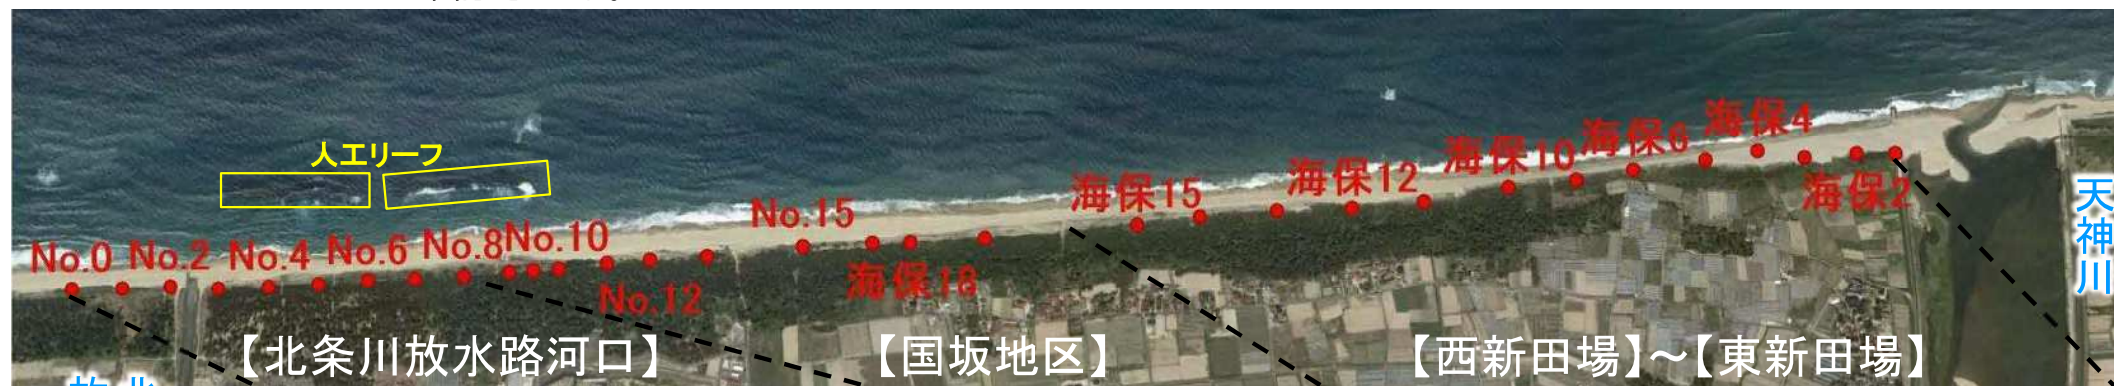
H15年9月を基準とした長期的な汀線変化

長期的な汀線変化：北条川放水路河口付近は、左岸側はサンドリサイクルによって基準年の汀線を概ね維持しており、右岸側は人工リーフによって基準年の汀線を概ね維持している。

国坂地区は、経年的な汀線の変動はあるが、全体として基準年の汀線を概ね維持している。

西新田場～東新田場地区は、海保13～15の後退、海保11の前進など、基準年の汀線から局所的な変動が確認される。

- 放水路河口は、概ね基準年の汀線を維持しているものの、土砂量は減少傾向にあることから、引き続き左岸側への養浜とモニタリングを継続する。
- 国坂地区は、概ね基準年の汀線を維持しているものの、防護面の目安浜幅が確保できていない箇所があることから、引き続きモニタリングを継続する。
- 西新田場～東新田場は、概ね基準年の汀線を維持しているものの、近年局所的な汀線後退（海保13～15）が確認されること、防護面の目安浜幅が確保できていない箇所があることから、引き続きモニタリングを継続する。

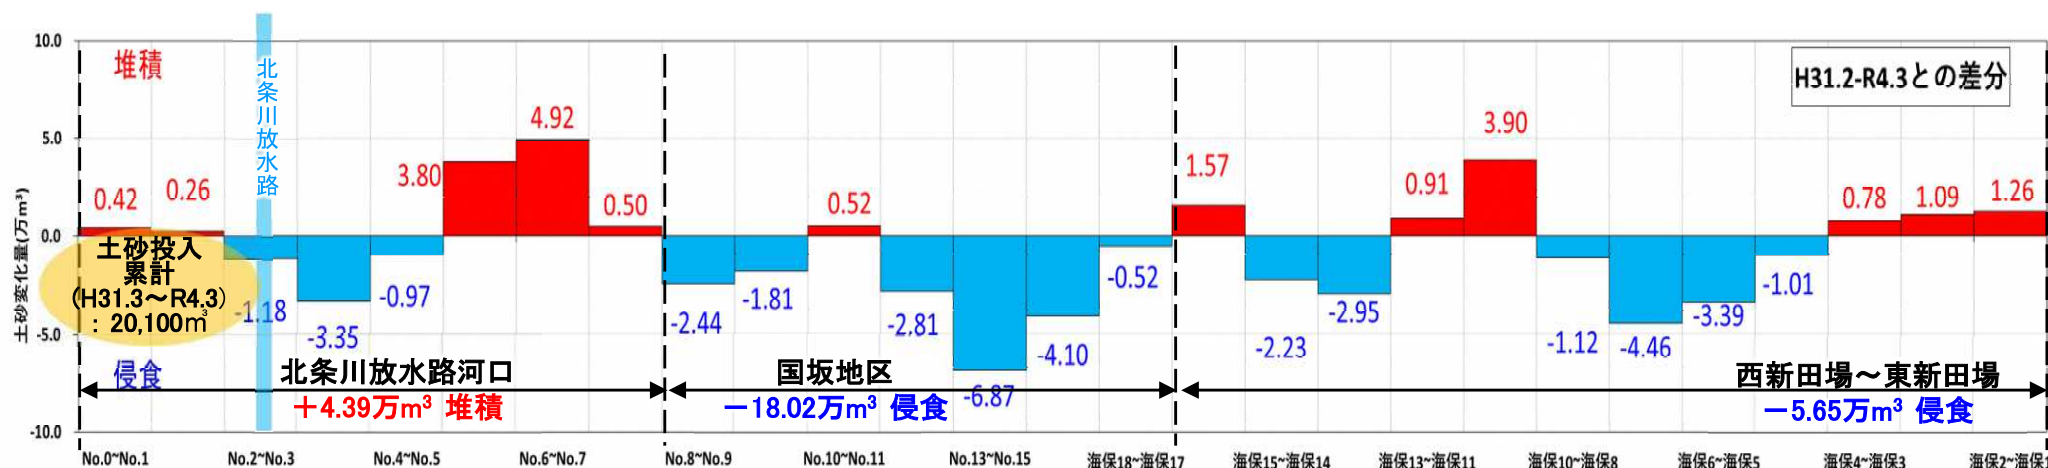
## H31年2月とR4年3月の土砂量比較

○海岸全体として、約19万m<sup>3</sup>の侵食傾向にあることが算定された。

※測量基準点～TP.-10mまでの土砂量を算出(移動限界水深(TP.-10m))

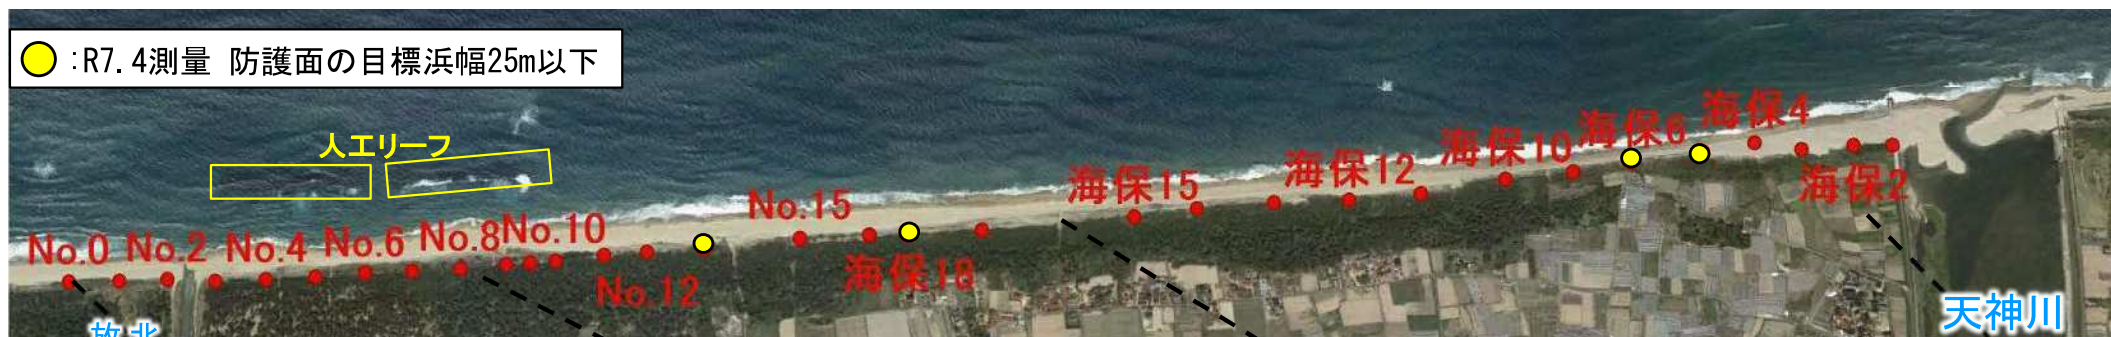
● : R7.4測定 防護面の目標浜幅25m以下

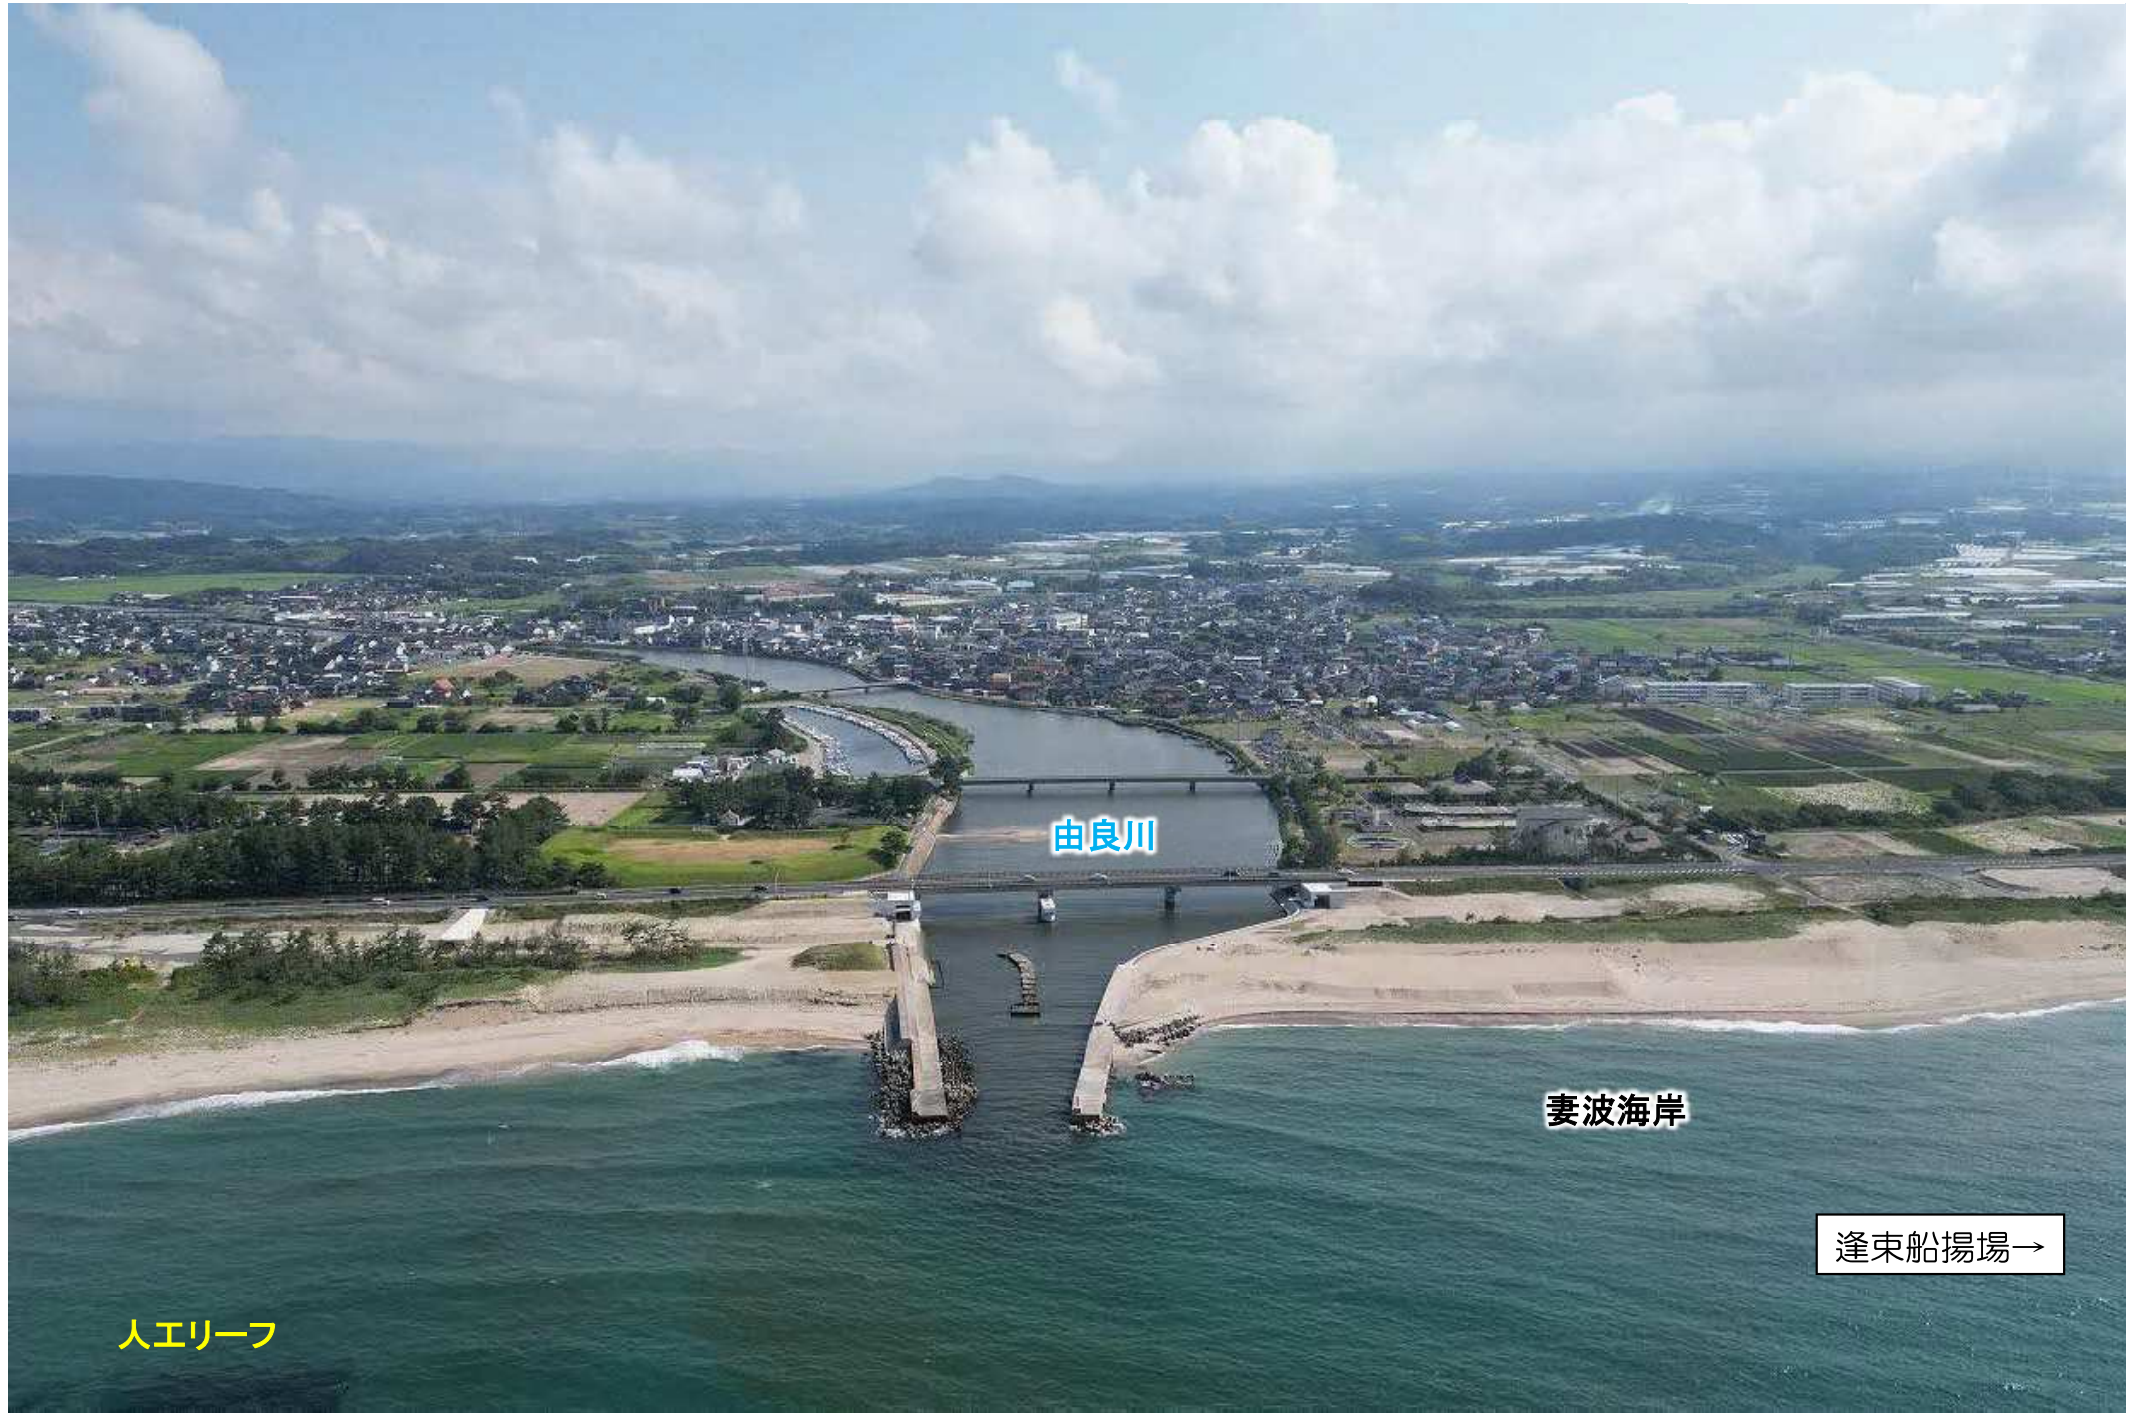
R7年8月4日撮影

妻波海岸

逢束船揚場→

人エリーフ

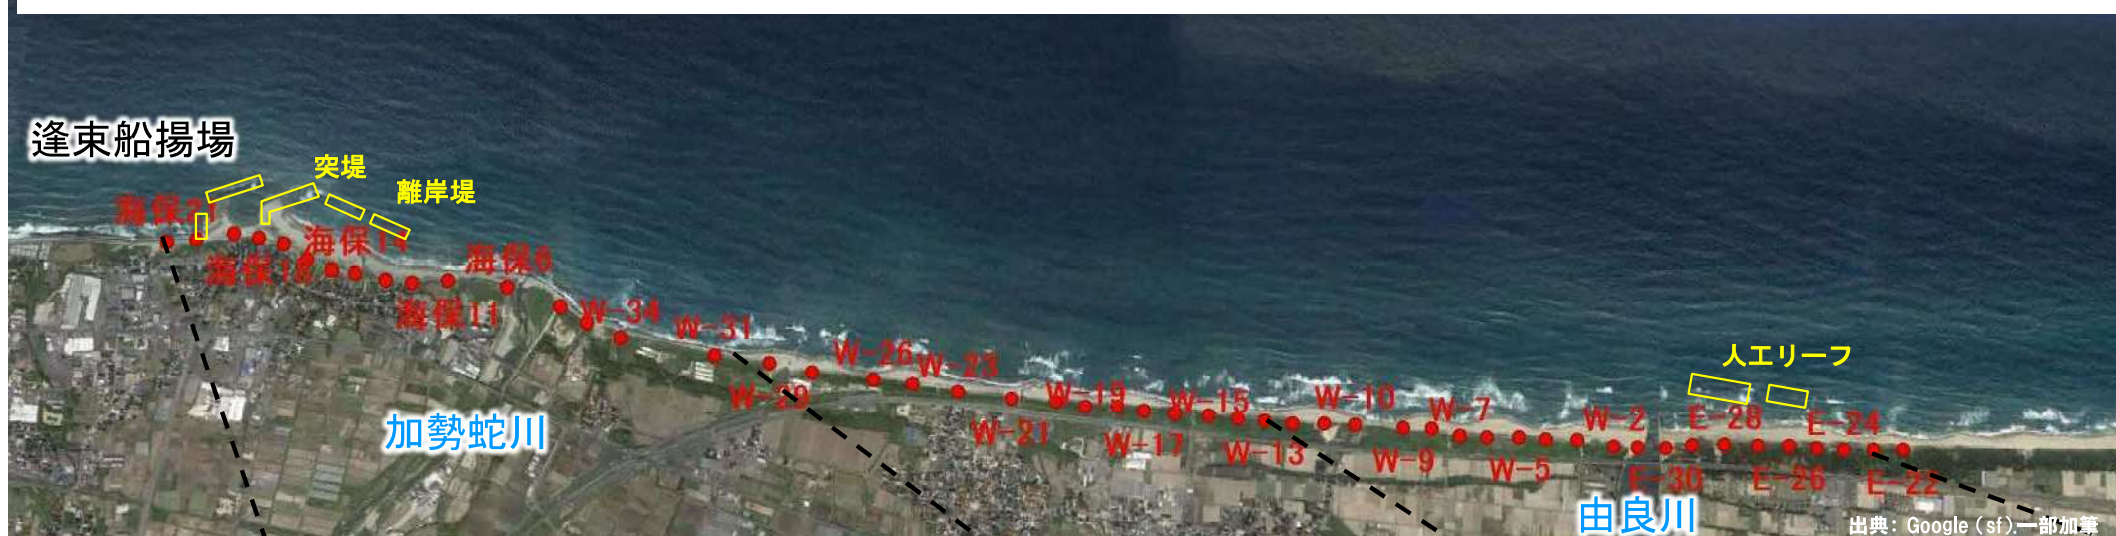
H21年9月を基準とした長期的な汀線変化

長期的な汀線変化：逢束船揚場～加勢蛇川河口では、離岸堤などの整備によって基準年の汀線から前進傾向にある。

大谷海岸では、基準年の汀線を概ね維持している。

妻波海岸～由良川河口では経年的に前進後退を繰り返しているが、基準年の汀線を概ね維持している。

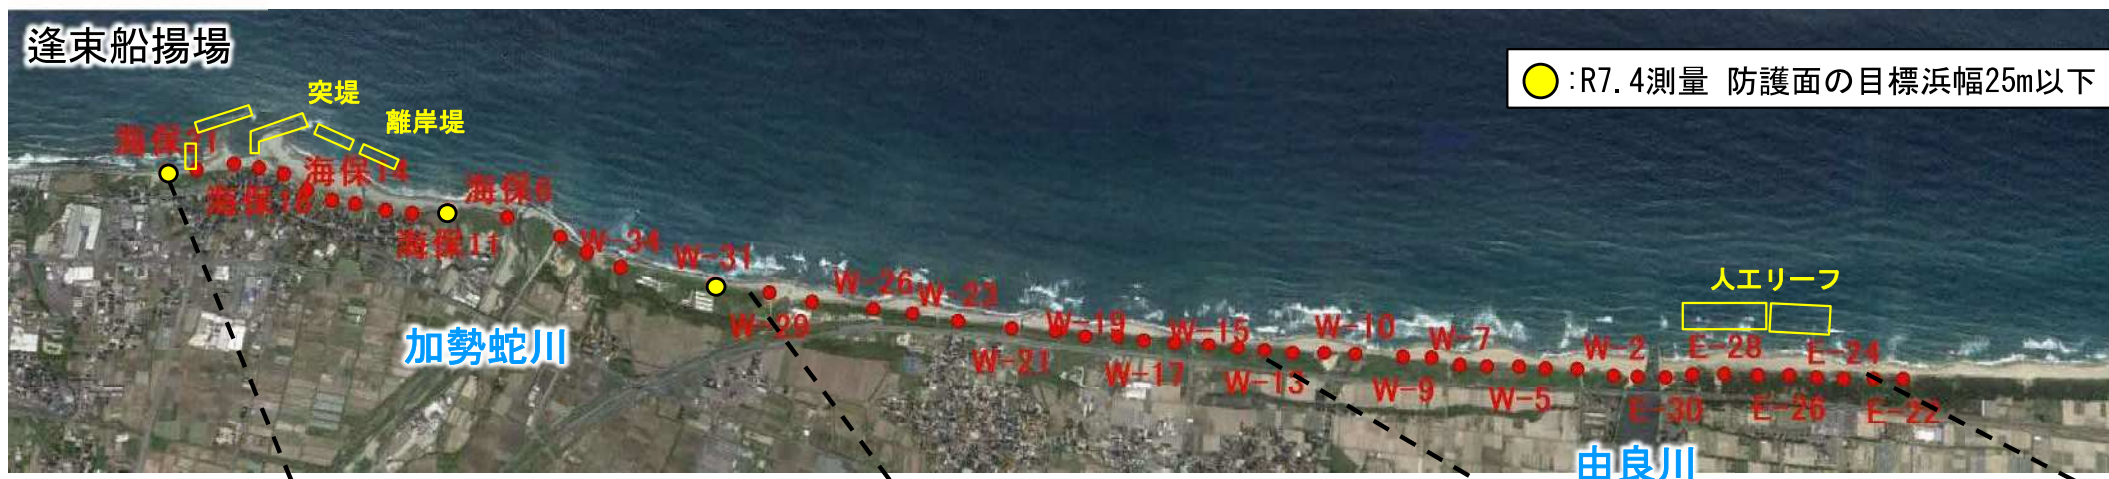
- 逢東船揚場～加勢蛇川河口については、防護面の目安浜幅(25m)を下回る箇所があること、土砂量が減少傾向にあることから、モニタリングを継続する。
- 大谷海岸については、基準年の汀線を概ね維持しているものの土砂量が減少傾向にあることから、モニタリングを継続する。
- 妻波海岸～由良川河口については、サンドリサイクルにより基準年の汀線を概ね維持しているものの、土砂量が減少傾向にあることから、サンドリサイクルを継続するとともにモニタリングを行う。また、高波浪により突発的に発生する浜崖については、緊急的な養浜等に対応する。

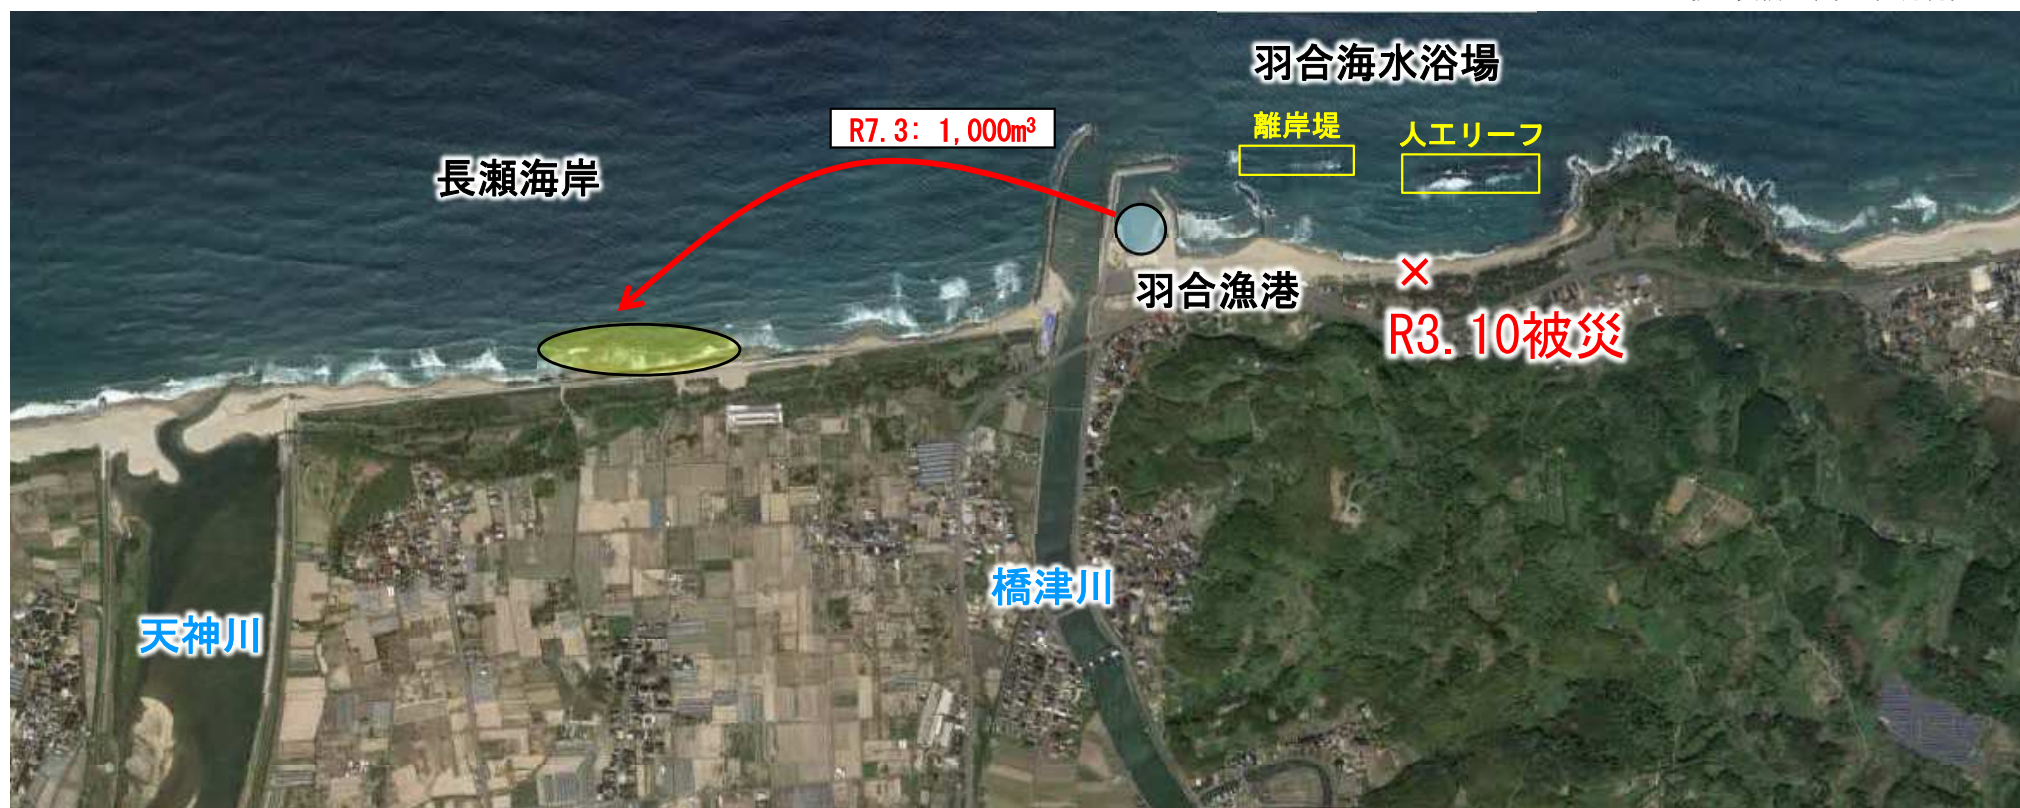
## ②現状(サンドリサイクル実績)

- ・年度によりサンドリサイクル量のばらつきがあるものの、橋津川河口堆積土を活用した土砂投入が、H22年度以降ほぼ毎年行われている。
- ・R6年度は、羽合漁港から1,000m<sup>3</sup>が長瀬海岸に土砂投入されている。
- ・天神川右岸地区全体で累計8.6万m<sup>3</sup>の土砂投入が行われている。

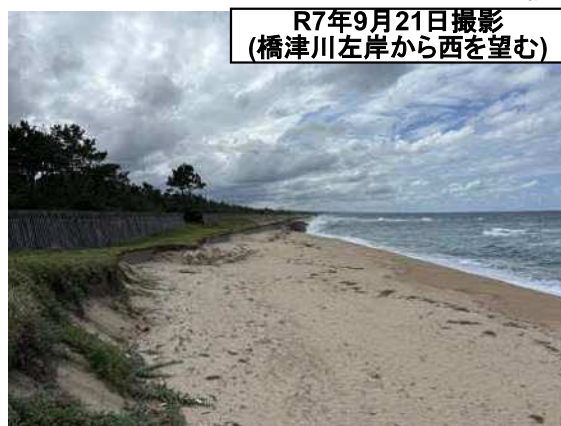
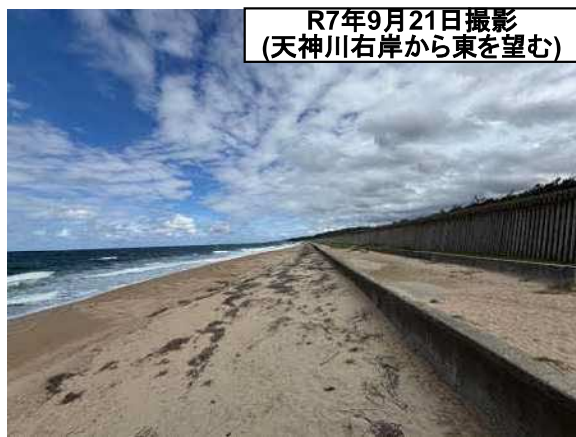
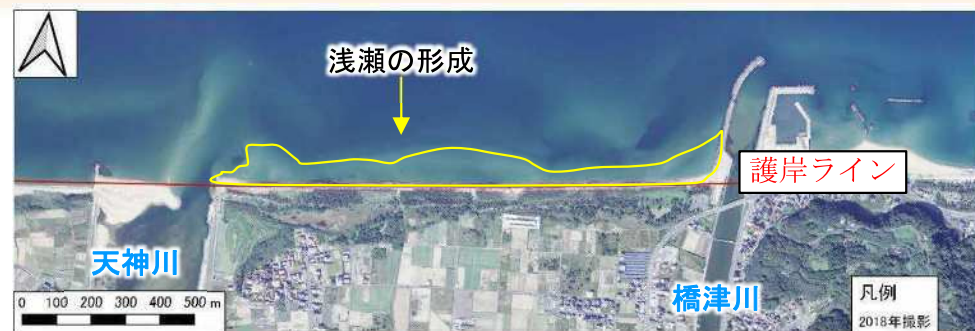
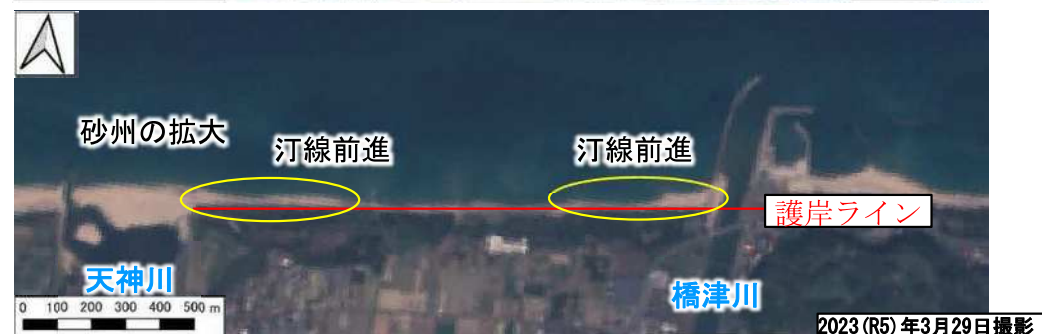
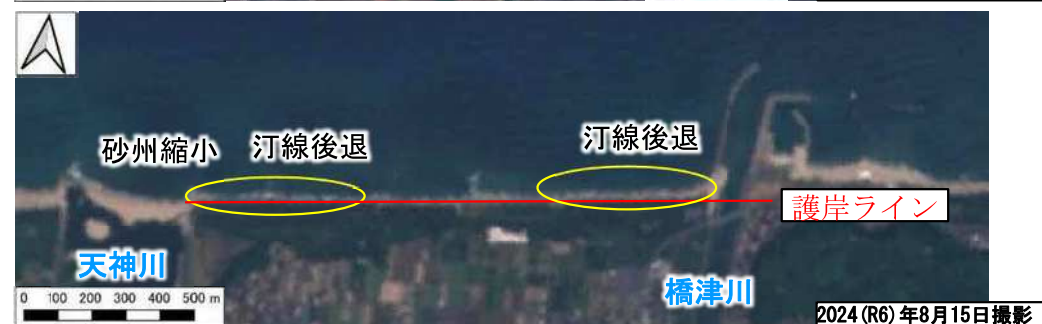
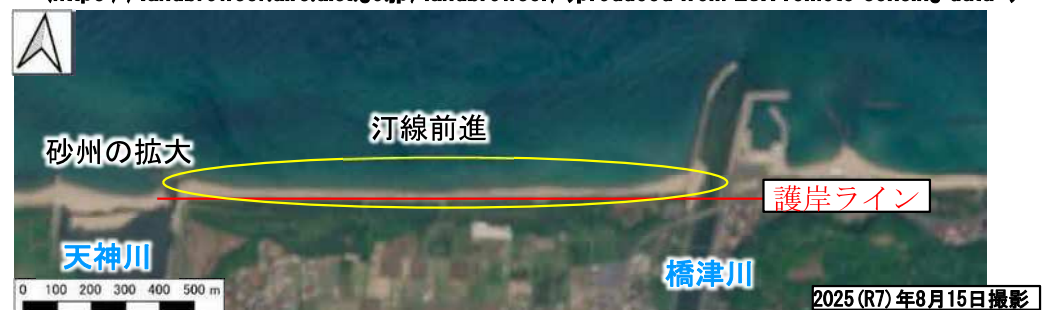
近年の空中写真による汀線変化

- 天神川右岸地区では、継続的な測量を実施していないため、国立研究開発法人産業技術総合研究所が提供している衛星画像【LandBrowser】および欧州宇宙機関(ESA)が管理する【Copernicus Browser】を用いて、平成30年以降の汀線変化状況を把握した。

- 令和7年の画像では、天神川河口砂州のやや拡大と天神川右岸における汀線の若干の前進が見受けられる。

- 汀線は経年的に前進と後退を繰り返しており、今後もモニタリングにより汀線の状況を把握するとともに、河口や漁港に堆積した土砂を活用したサンドリサイクルの継続が必要。
