# ①現状(サンドリサイクル実績)

## 【土砂投入実績：R6（2024）年度】

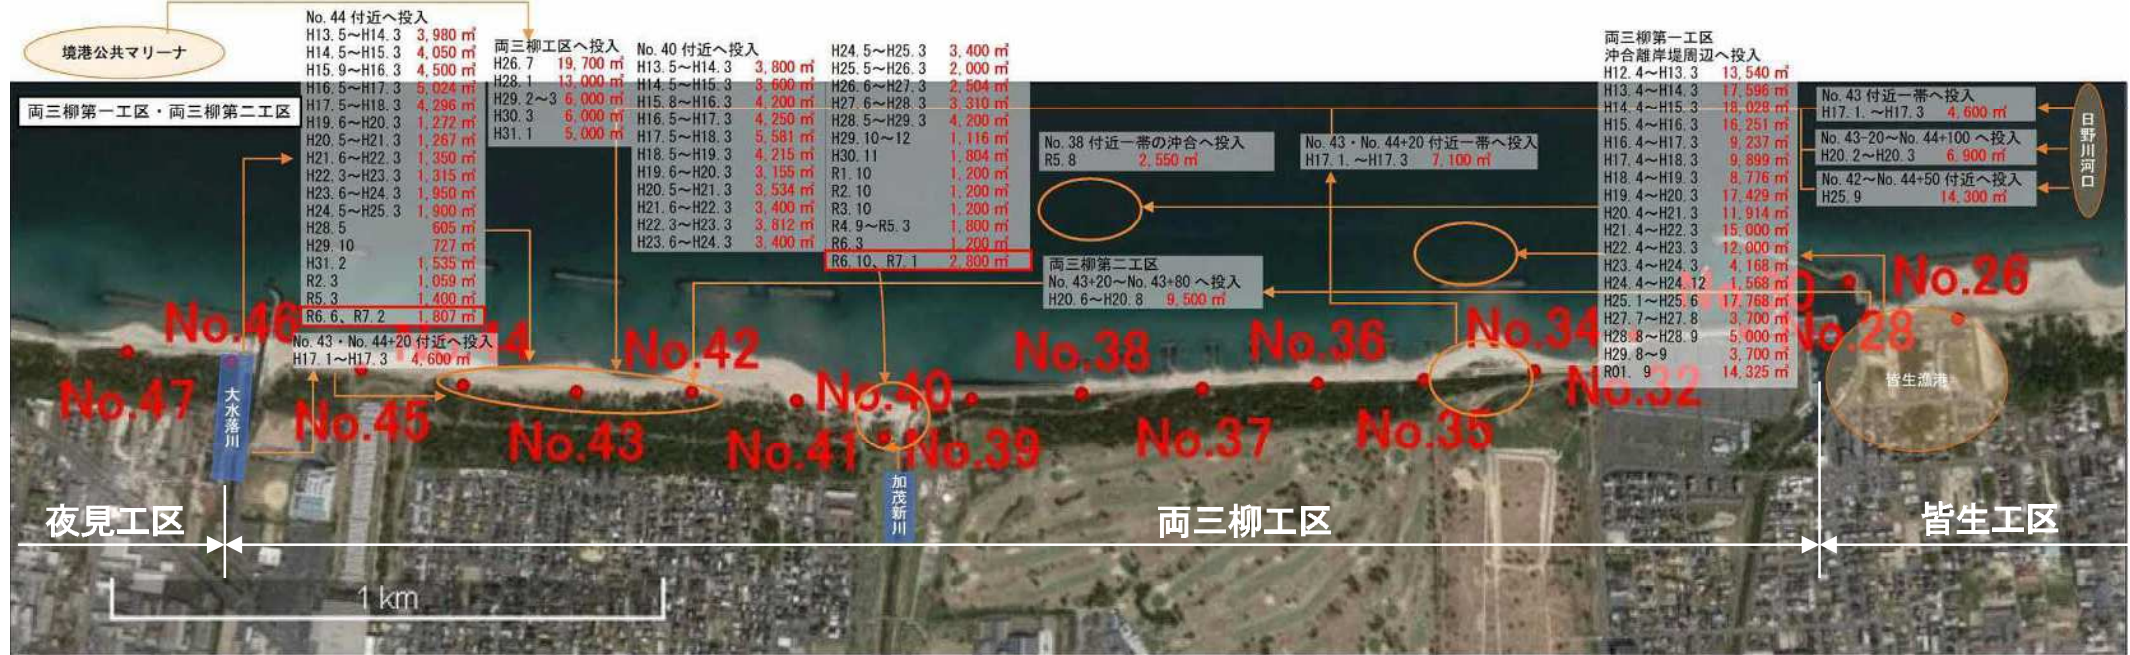
## 運搬先・運搬量

- ・ H27～28年度にNo. 44～45付近の離岸堤が整備されてから、土砂投入量は概ね減少傾向である。
- ・ H25年度に皆生漁港西防波堤整備後、港内の浚渫量は減少傾向にある。

※R6年度に実施した養浜時期・養浜量を赤枠で記載

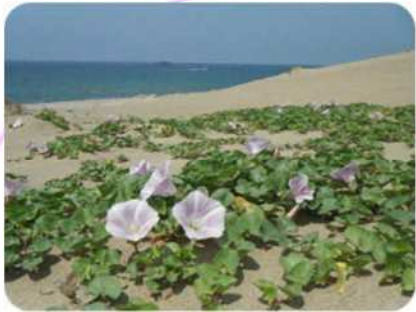
『環境』に適した浜幅 ⇒ 施工配慮

海浜に生息する動植物、「白砂青松の海岸」、  
「山陰海岸国立公園」等の景勝地に影響のない  
浜幅を検討。

越波防止の観点・過去の海岸侵食状況を考慮  
して設定。  
※越波防止に関しては「中村の仮想勾配法」に  
よる波のうちあげ高を算出。

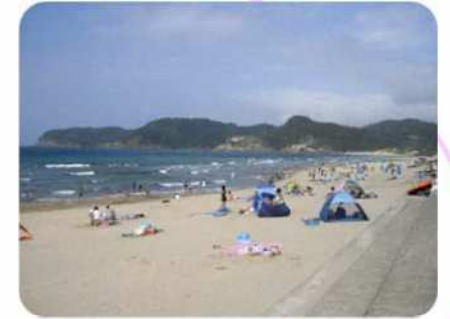
『利用』に適した浜幅 ⇒ 40m

海水浴場・地引網・キャンプ等の海浜レクリ  
エーションで利用しやすい浜幅を検討。

「国土交通省港湾局監修(2005.10):ビーチ  
計画・設計マニュアル(改訂版)」海水浴客の  
海浜幅に対する評価より、40mと設定。

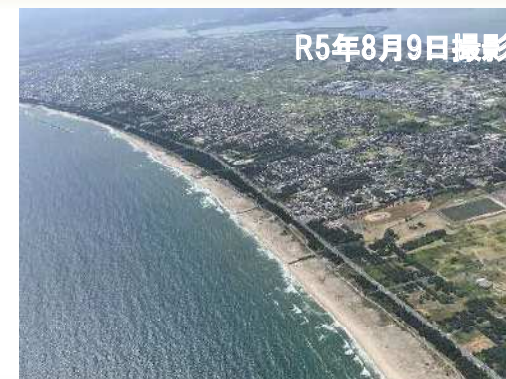
### 汀線変化分析

汀線変化分析: 汀線は、基準年の汀線からは大幅に前進しているが、近年は徐々に後退傾向にある。沿岸漂砂上手側(富益工区)の施設改良の影響により、工区境界(No.62)で汀線が後退傾向にあり、No.62～65ではR3(2021)年以降、基準年の汀線よりも後退している。

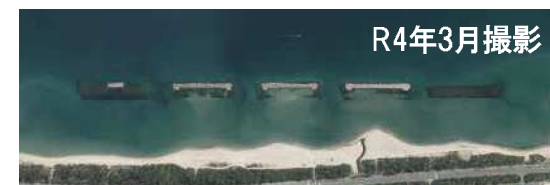
汀線変化分析: H16～H23年度(2004～2011年度)にかけて5基の人工リーフ整備に加え、H29(2017)年度から既設人工リーフの天端嵩上を実施しており、R4(2022)年3月時点で計3基の施設改良が完了している。改良前(H28(2016)年)に比べて2号～4号の間は前進傾向、1号の背後及び4号下手側の汀線は後退傾向がみられる。

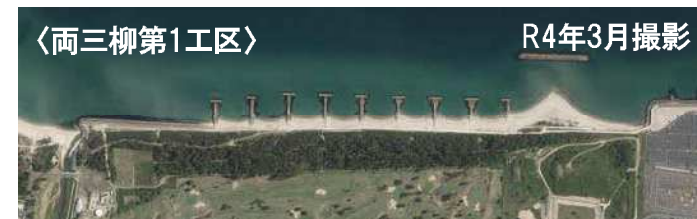
汀線変化分析: 第1工区では、離岸堤、突堤整備によって、汀線変化は全体的に小さく、均衡した状態を保っている。

第2工区では、汀線の年変動が大きいものの、基準年の汀線を概ね維持している。

加茂新川河口付近では、基準年の汀線よりも後退している。これは、隣接する離岸堤の影響と思われる。
