### Ⅲ 基本的な考え方

## IV リスクシナリオの設定

### 1. 想定する大規模自然災害

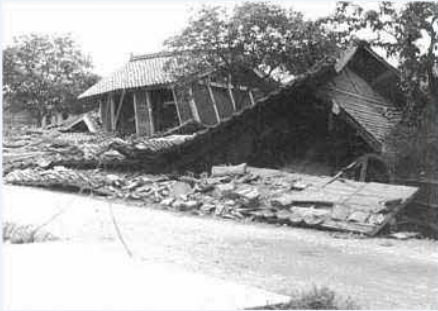
鳥取市内(詳地不明)の家屋の倒壊

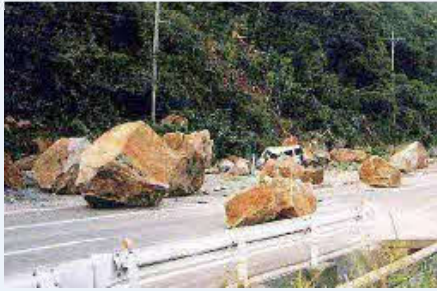
西伯郡伯耆町宇代の落石

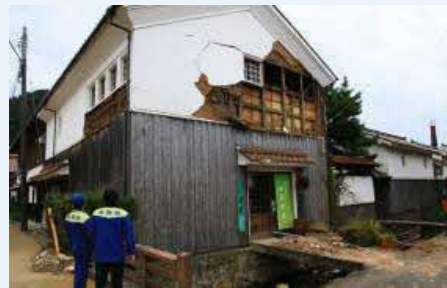
白壁土蔵群の建物被害

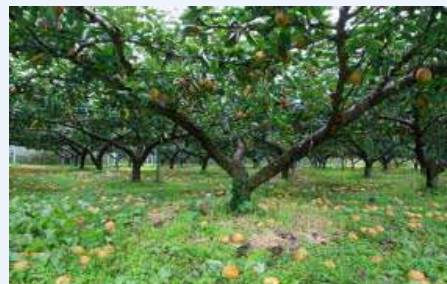
梨園の被害の様子

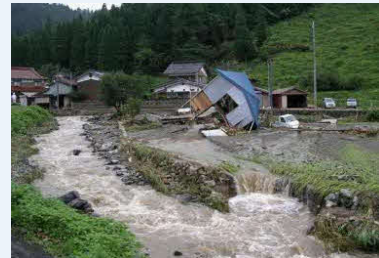
若桜町寺所(角谷川)の被災状況

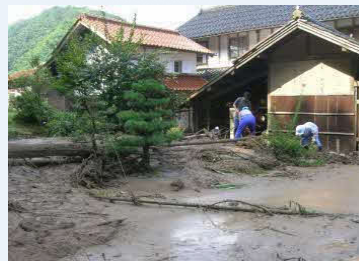
琴浦町上中村の被災状況

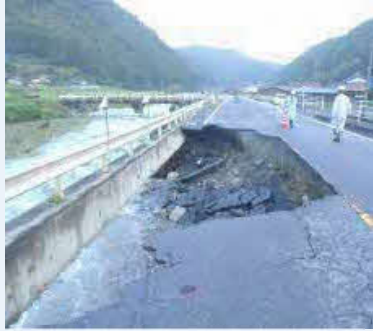
国道 180 号 (日野町濁谷)  
の被災状況

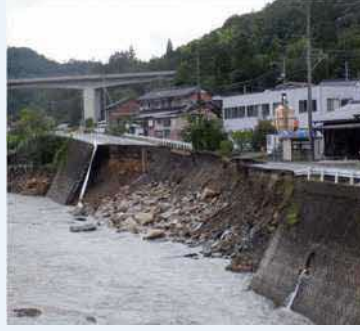
国道 482 号 (鳥取市用瀬町別府)  
の被災状況

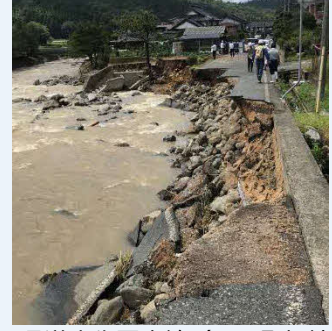
県道麻生国府線 (八頭町福地)  
の被災状況

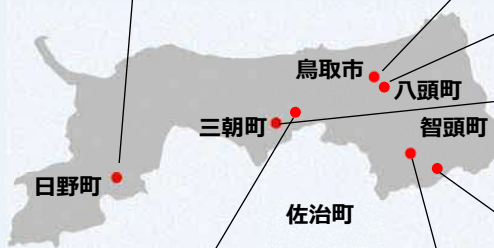
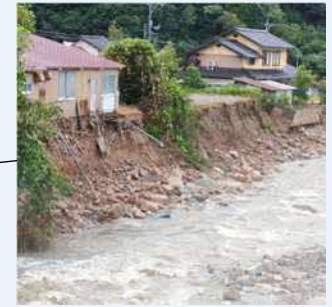
天神川 (三朝町久原)  
の被災状況

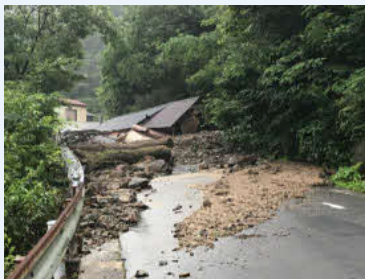
県道鳥取鹿野倉吉線  
(三朝町吉原)  
の被災状況

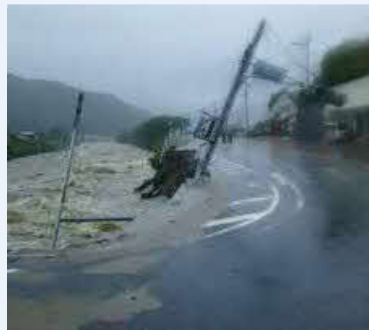
国道 373 号 (智頭町南方)  
の被災状況

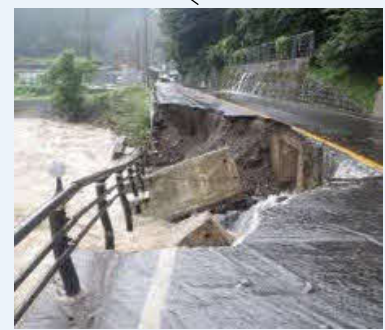
国道 373 号 (智頭町福原)  
の被災状況

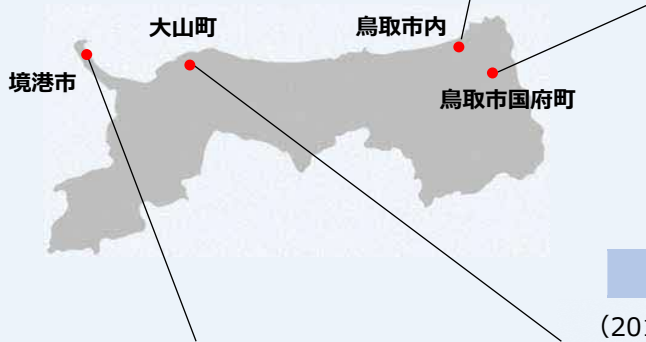
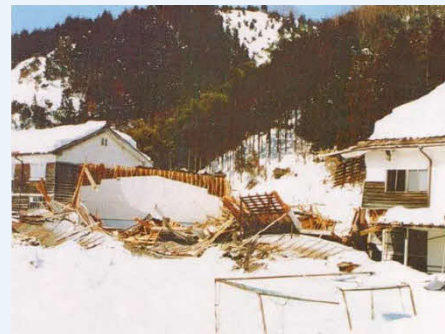
雪の重みで全壊した成器小学校体育館  
(鳥取市国府町)

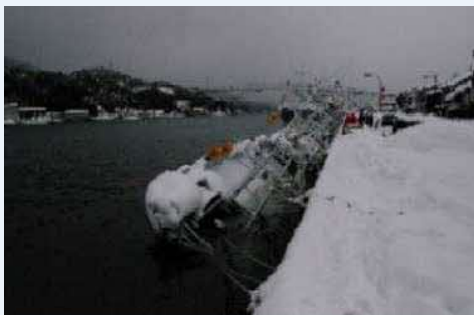
被害を受けた漁船(提供:境海上保安部)

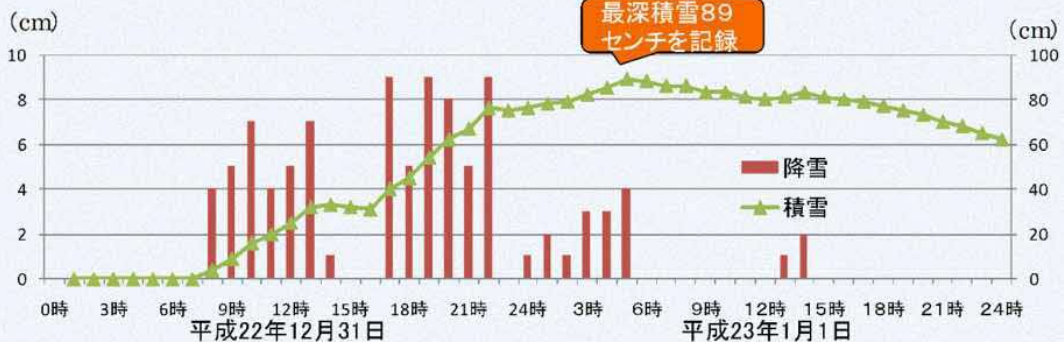
米子における平成22年12月31日から平成23年1月1日にかけての降雪と積雪 (cm)

昭和 59 年豪雪時においては、冬期全体に及ぶ積雪に伴い、県東中部において、人的被害や建物被害が発生した。さらに、平成 23 年豪雪においては、県中西部を中心として 1 日で 89 cm の積雪が発生し、広域的な交通・物流ネットワークが寸断されるとともに、送電施設の破損により、約 13 万戸の広域的な停電が発生した。平成 29 年豪雪においては、鳥取市内で昭和 59 年以来 33 年ぶりに 90 センチを超える積雪を記録し、鉄道や車両の立ち往生が発生した。令和 2 年 12 月豪雪時においては、倒木・電柱倒壊等による通行止めで、孤立集落が発生した（最大 26 世帯 37 人）。

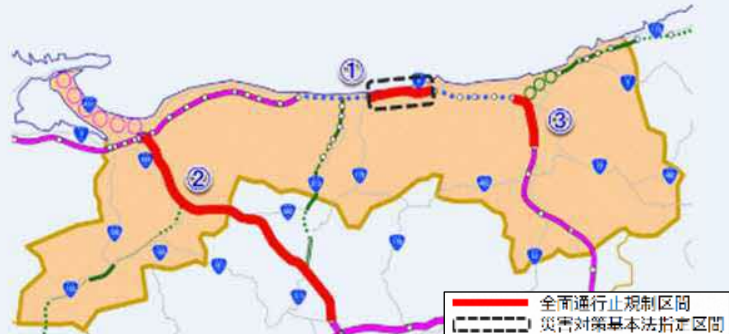
高規格幹線道路における  
通行規制箇所

- 大雪による規制 (全面通行止)
- ① 山陰道 (八束水交差点～はわいIC) 約13時間
  - 国道9号 (八束水交差点～原交差点) 約23時間
  - ② 米子自動車道 (久世IC～米子IC) 約56時間
  - ③ 鳥取自動車道 (河原IC～鳥取西IC) 約 6時間

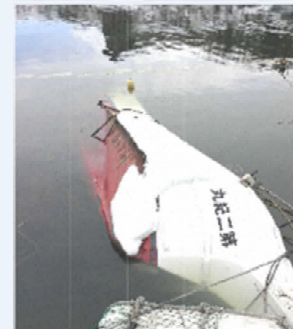
転覆した漁船 (鳥取市)

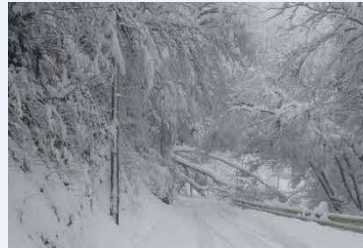
倒木による通行止め  
(八頭町姫路)

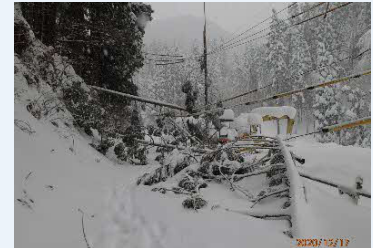
電柱倒壊の状況  
(八頭町姫路)

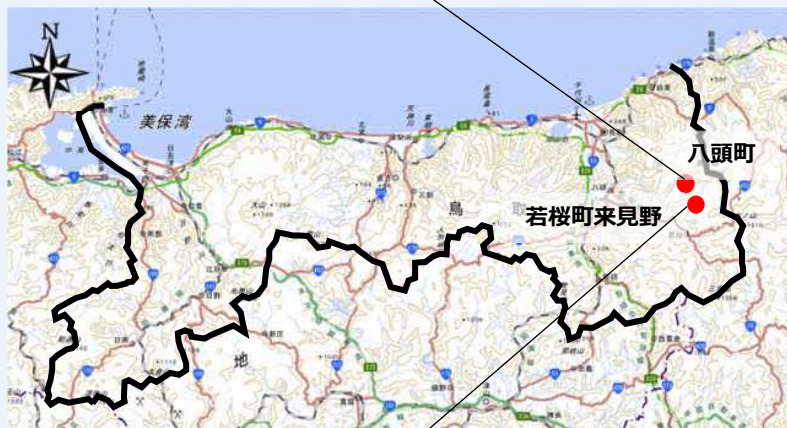
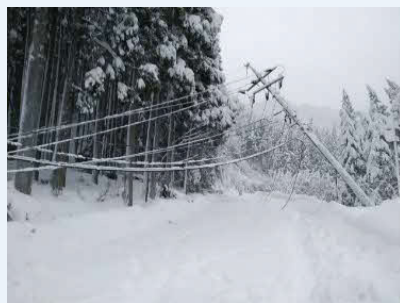
電柱倒壊の状況 (若桜町来見野)

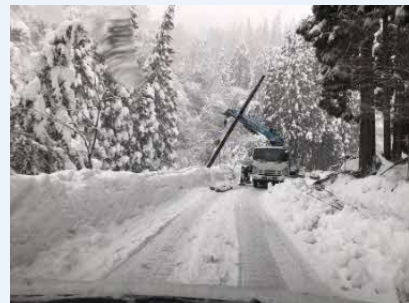
復旧作業の状況 (若桜町来見野)

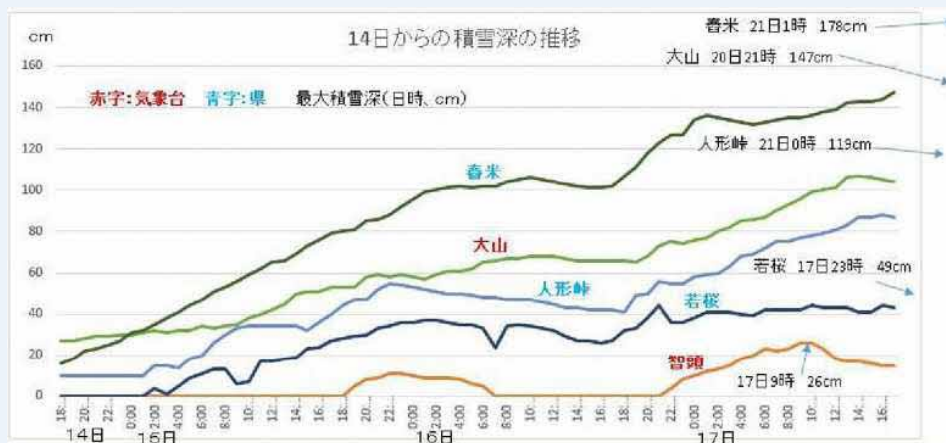
主な箇所の12月14日から17日にかけての積雪深の推移

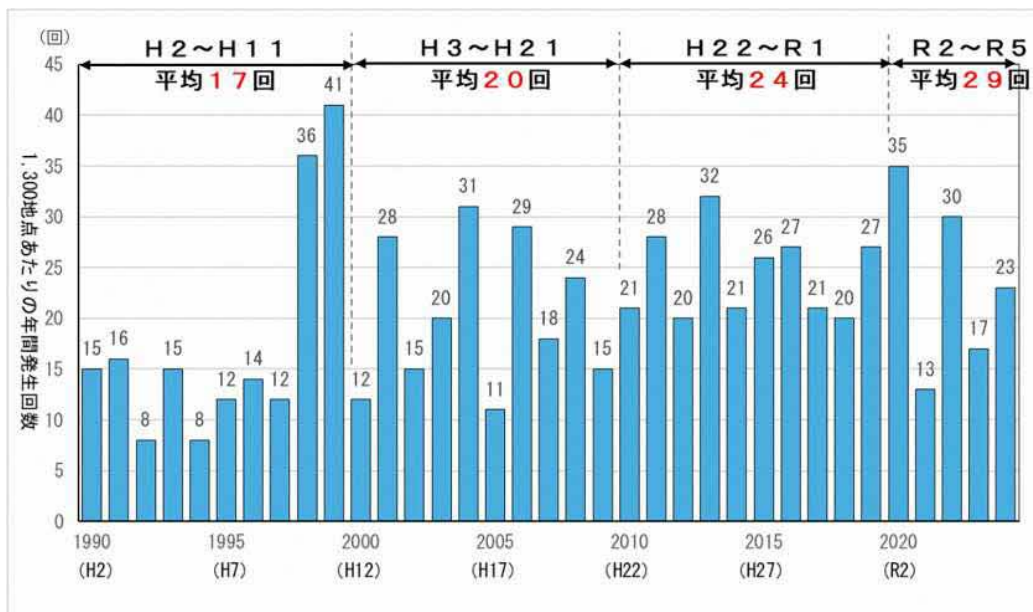
近年は全国的に短期的・局地的豪雨が頻発しており、1990(H2)～2024 (R6) 年までの観測回数の傾向を分析すると、1 時間 80 ミリ以上の豪雨の発生は 1990(H2)～1999(H11)年で 17.7 回、2010(H22)～2019(R1)年で 24.3 回、2020(R2)～2024(R6)年で 29.5 回となっており、発生回数はおおよそ 1.67 倍となっている。また、気象庁の「気候変動監視レポート 2024」によると、1 時間降水量 80mm 以上、3 時間降水量 150mm 以上、日降水量 300mm 以上など強度の強い雨は、1980 年頃と比較して、おおむね 2 倍程度に頻度が増加している。また、日降水量 1.0mm 以上の日数は減少している。大雨の頻度が増える半面、弱い降水も含めた降水の日数は減少する特徴が示されており、降雨が局地化・激甚化傾向にある。

[アメダス]1 時間降水量 80 ミリ以上の年間観測回数

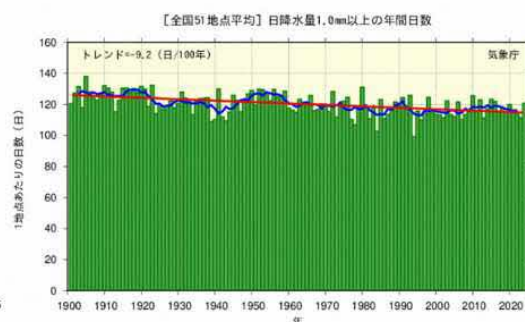
[51 地点平均]  
日降水量 1.0 ミリ以上の年間日数

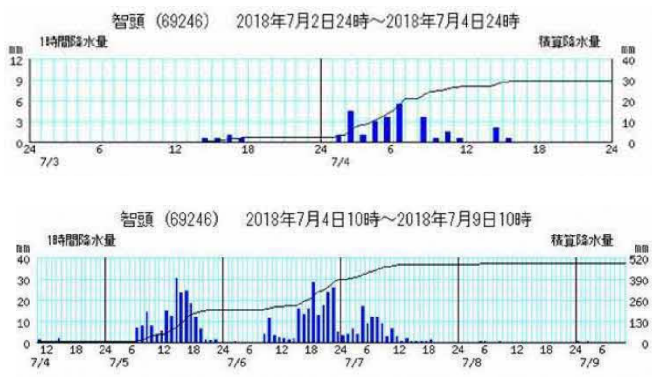
アメダス時系列降水量 (智頭)

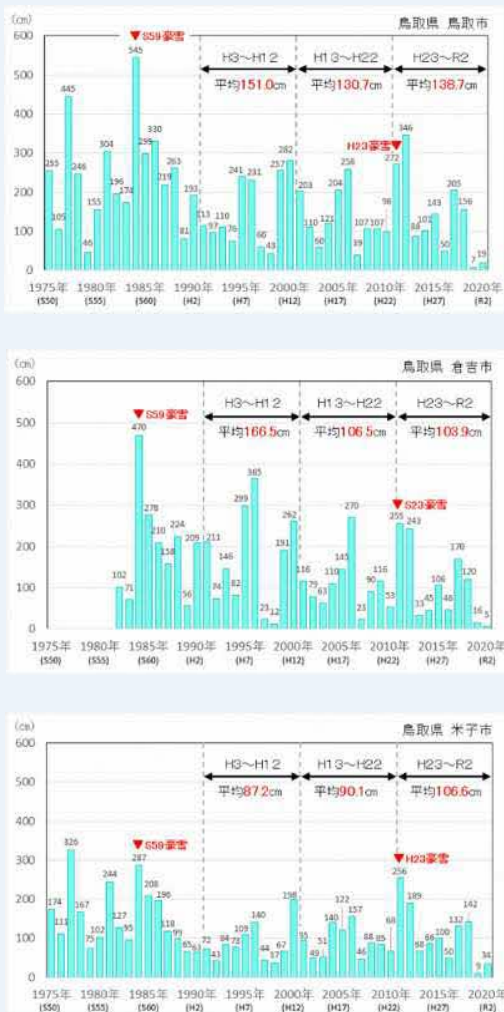
年間降雪量の推移

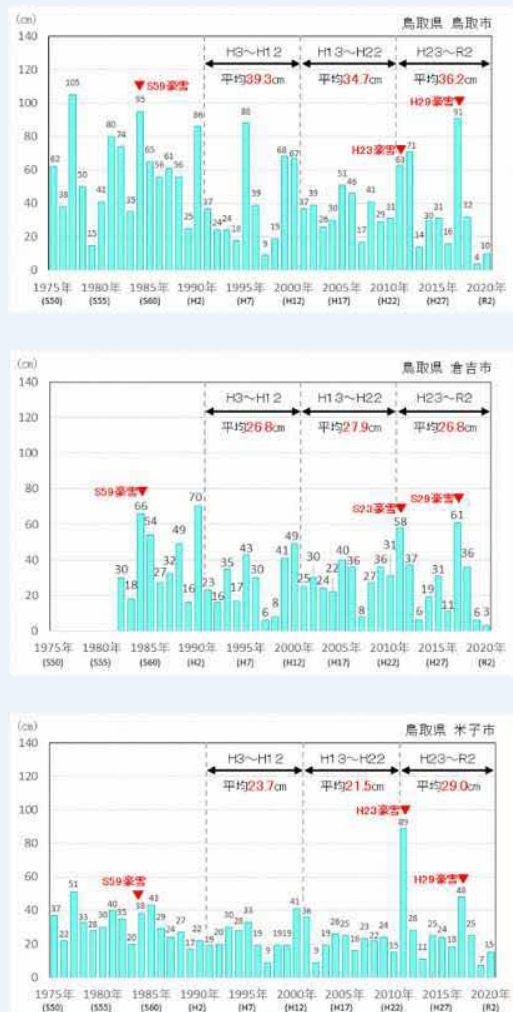
最深積雪量の推移
