渇水対策の取組事例集

鳥取県農林水産部農業振興局農地・水保全課

令和8年5月

本事例集について

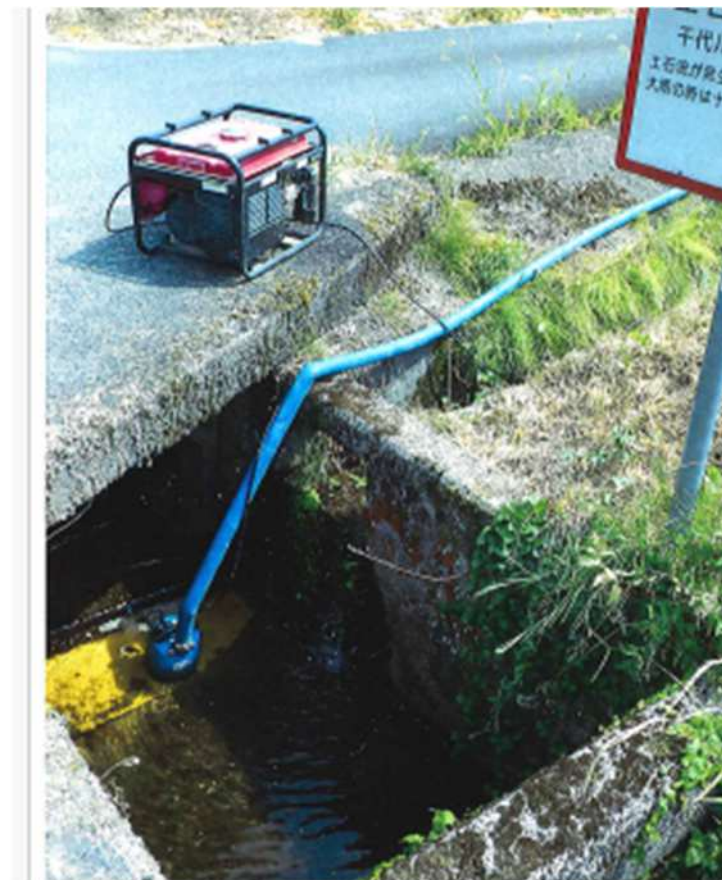
下流の排水路からポンプアップにより取水し、約20m先の水田まで給水し、水不足を解消した。これにより例年並みの収穫となった。

ポンプ取水状況

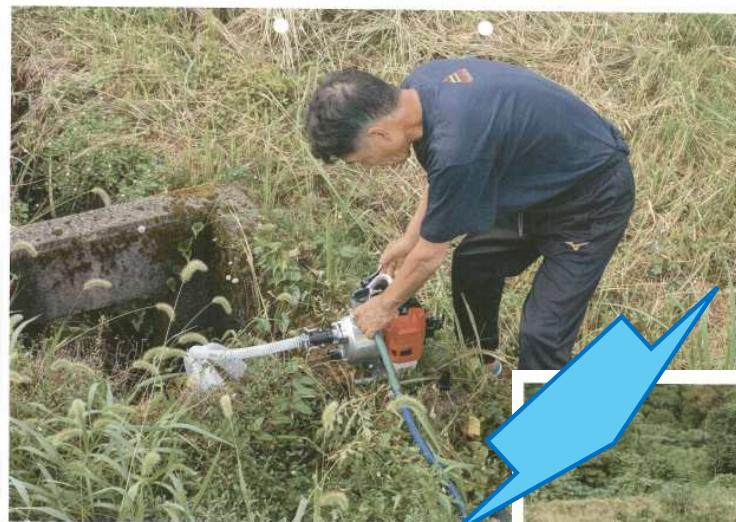
元々の取水水路とは別の水路にポンプを設置し、延長ホースにて給水した。盆前後に雨が降ってきたこともあり、収穫は例年通りだった。多面的機能支払組織等の繋がりがあることから、近隣農家間の調整もスムーズにできた。

ポンプ取水状況

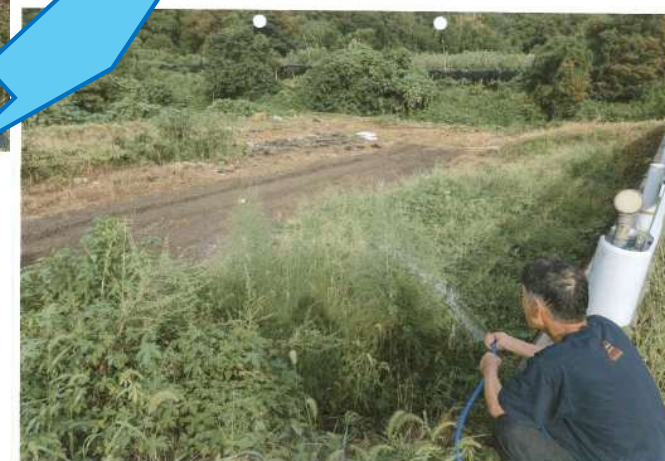
給水状況

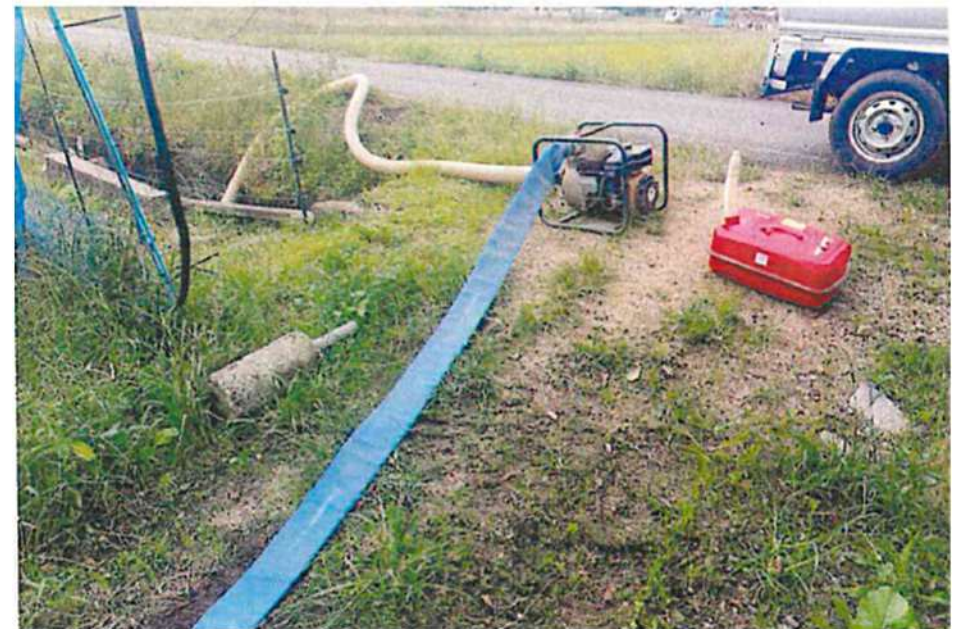
排水路からポンプにより取水し対応した。

ポンプによる取水状況

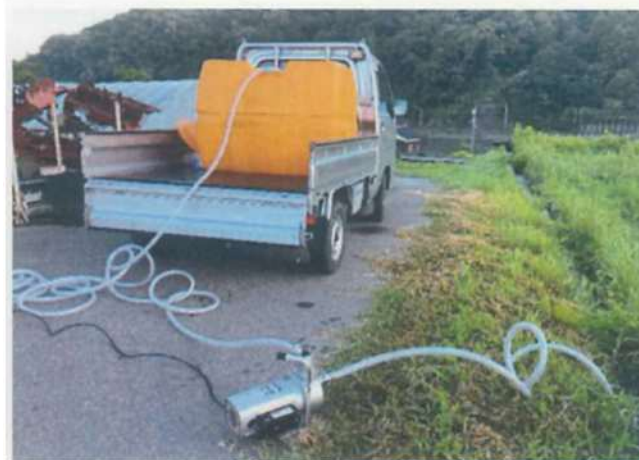
タンクに給水

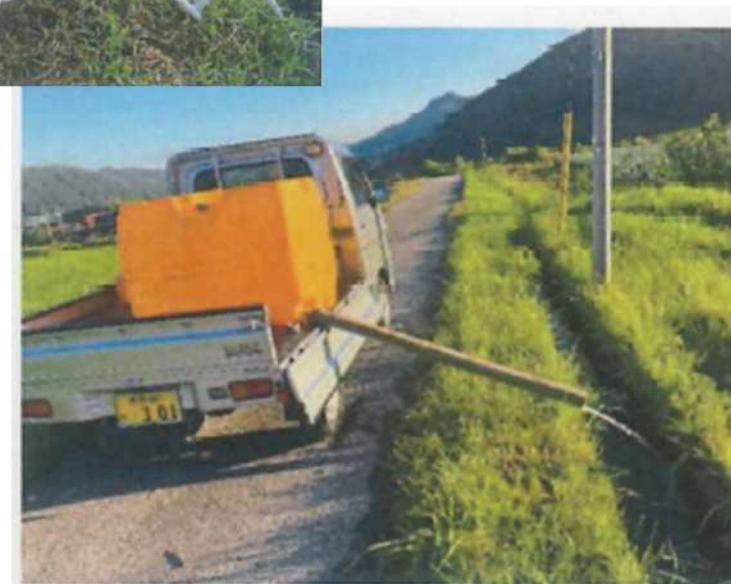
タンクへの給水による用水路への排出により例年並みの収穫があった。

タンクから濁水ほ場の用水路へ運搬・給水

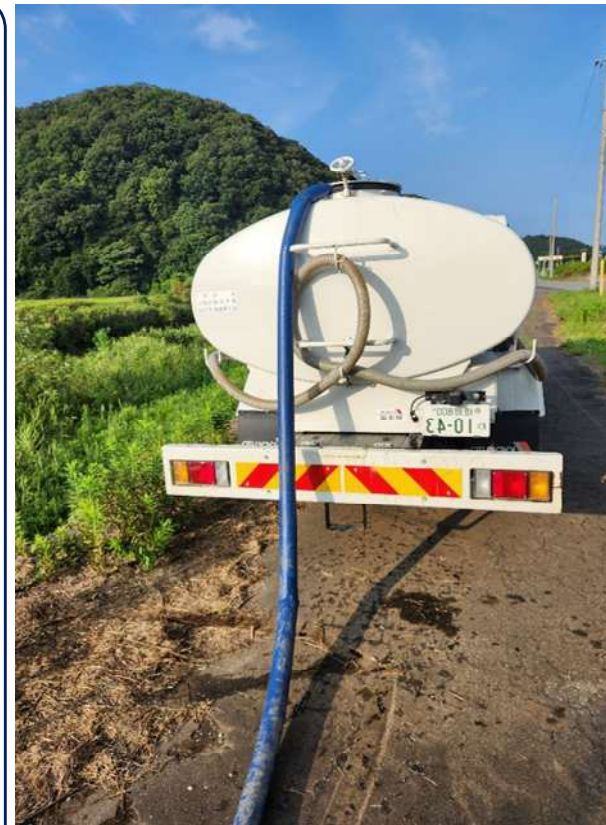
給水車による取水

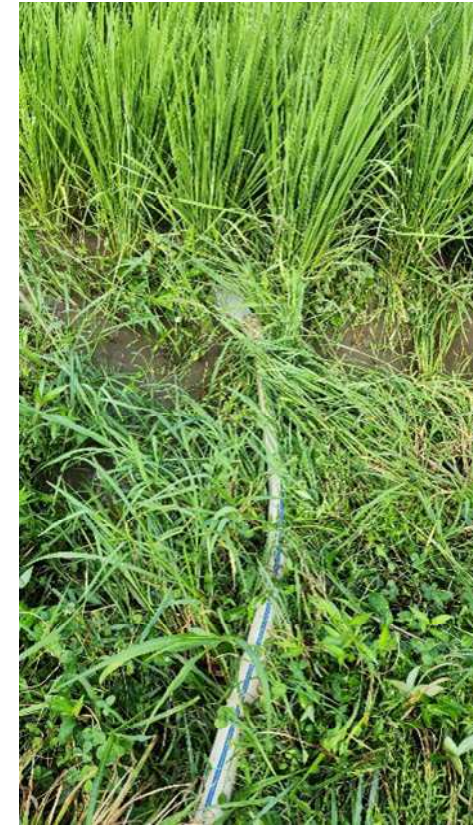
給水車による配水を行ったが、収穫は例年より少ない結果となった。

給水車からほ場へ給水

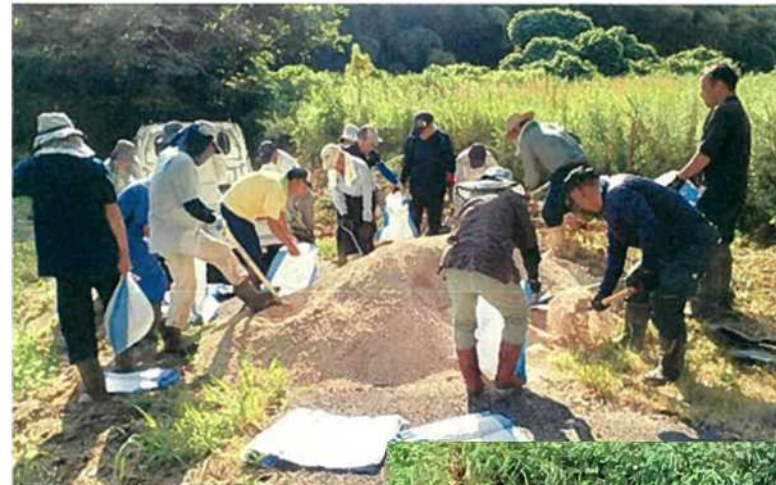
土のう拵え作業

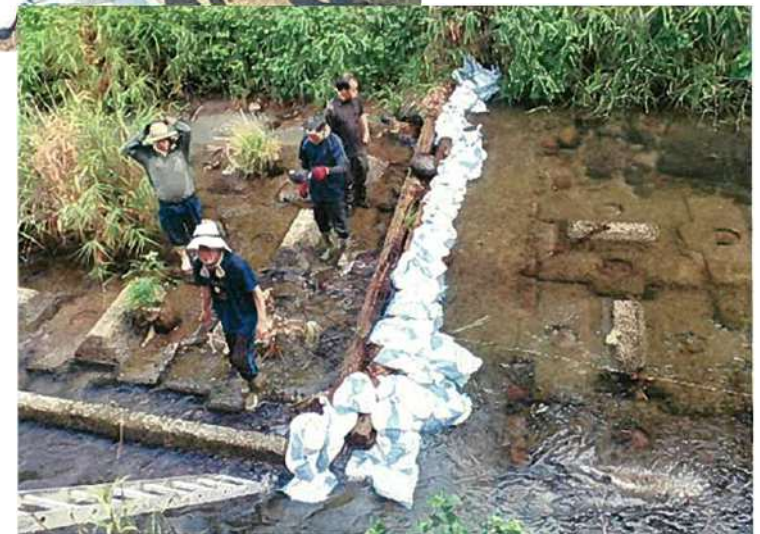
例年、堰板を設置して河川から取水していたが、渇水対策として土のうを設置し堰上げを行い取水した。水利組合全体で協力して対応した。

土のう設置による頭首工の堰上げを実施

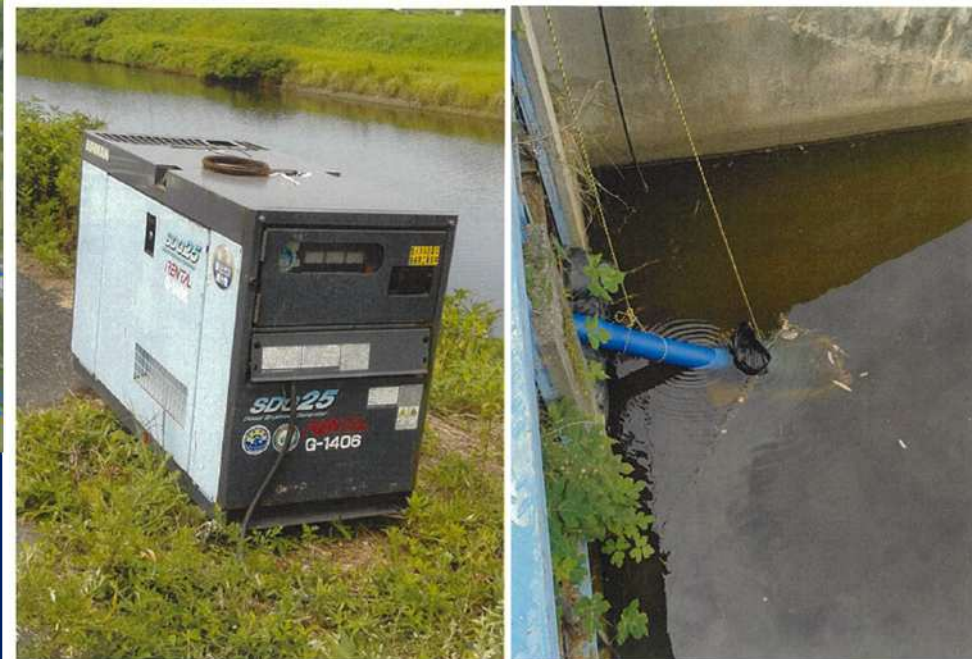
排水路からポンプと発電機をリースし取水し用水路への給水を行った。機材の手配に少し苦労したが、ポンプリースにより例年以上の収穫があった。

発電機(リース)

ポンプ(リース)

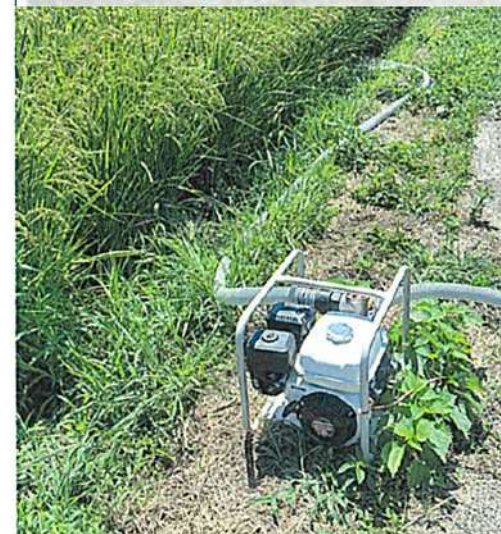
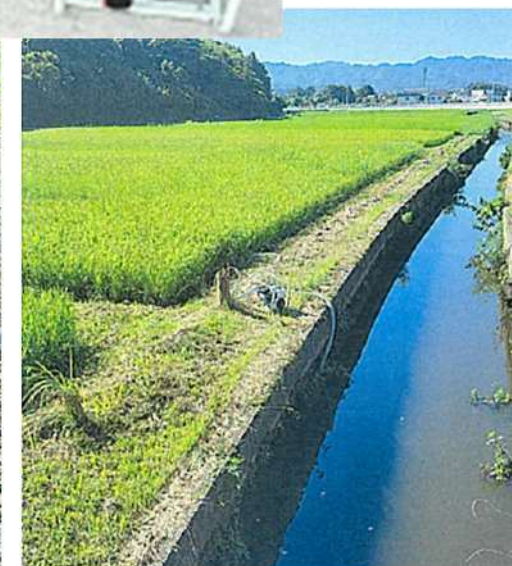
ため池以外に水源がないため、ポンプ及び30mホースを購入し、組合員へ貸出し、隣接の河川から取水することにより、給水を行ったが収穫はやや減となった。

ポンプ取水状況

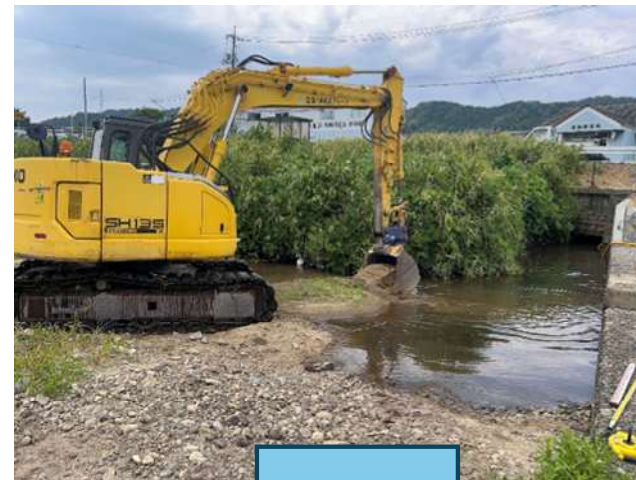
重機にて河床を掘削して導水を確保した。河川掘削により頭首工からの取水が再開できたため、水不足は解消した。

河川掘削作業

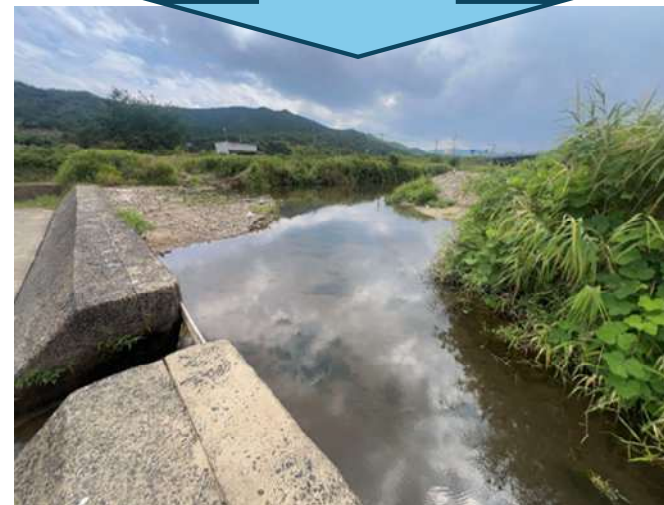
掘削完了

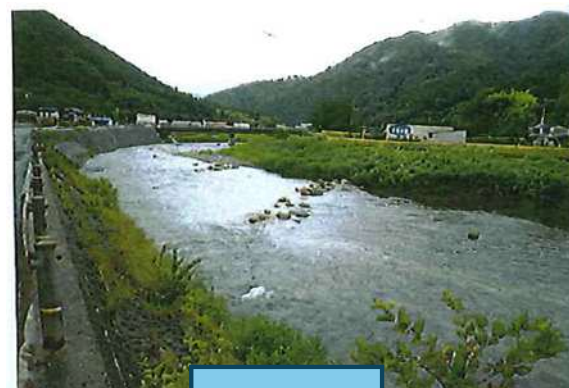
例年、石積による誘導堰を設けていたが、渇水により河川の水位低下し、農業用用水路への取水が困難となった。

施工前（取水量小）

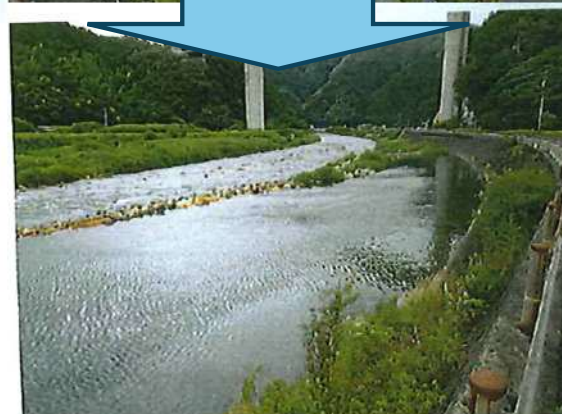
重機により堰を補修（堤外水路への導水路となるよう上流側にある石を均一に敷くことで取水できるよう補修）した。機械による早急対応で水不足を解消した。

完了後（導水確保）
