文化財の毀損について

国選定重要伝統的建造物群保存地区「倉吉市打吹玉川伝統的建造物群保存地区」（倉吉市）内の建造物および国指定重要文化財（建造物）「大神山神社奥宮」（大山町）が毀損しましたので、報告します。

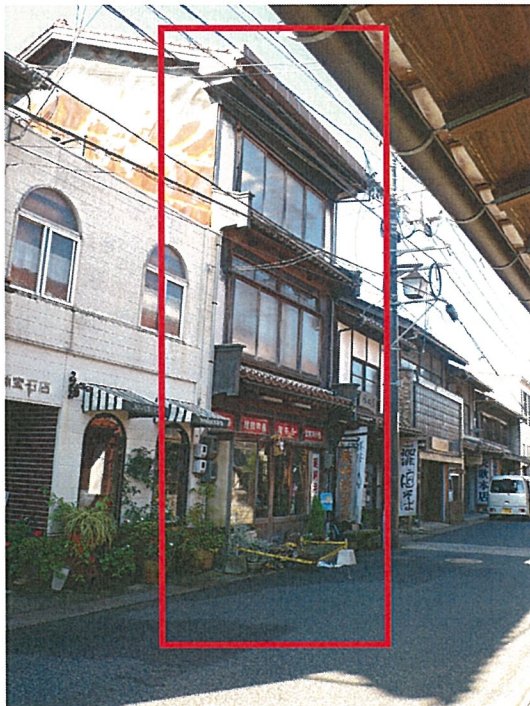
表通りから

- ・正面の建具3枚、ショーウィンドーが破損。ガラスが割れる等したが、現在、応急処置で対処中。
- ・伝建地区内西仲町でもゴミから出火する事例（建物への影響なし）があったほか、周辺でも同日に数箇所ほど火災が発生し、容疑者逮捕済み。

- ・早急な修理に向けて、所有者および関係機関と協議中である。

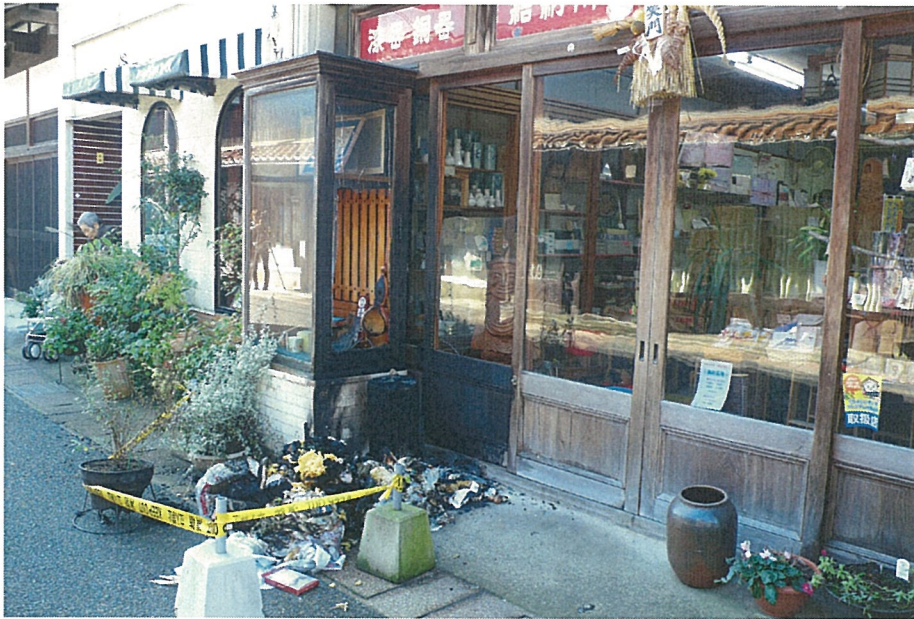
被害箇所

- ・9月28日（月）午前1時30分頃、早朝集荷されるため住宅前に置いていたゴミから出火。所有者が気づいて、警察へ通報し、所有者・警察で消火した。

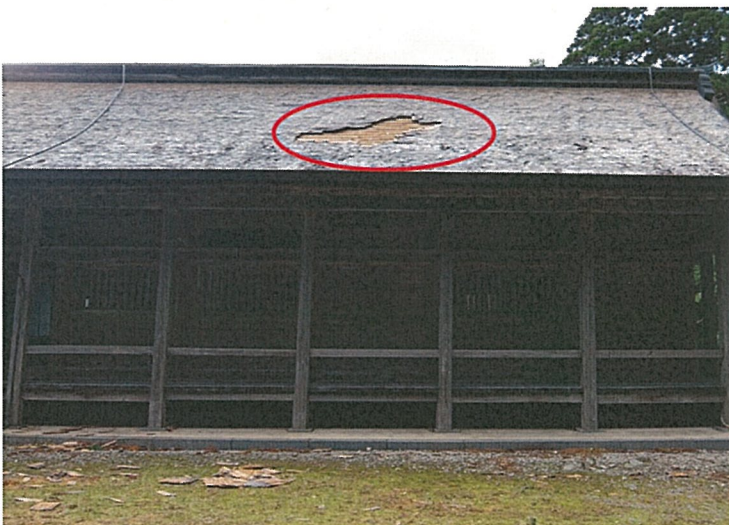
- ・ 9月30日(木)夜の暴風により、拝殿長廊のこけら葺き(杉等の板をずらして葺く方法)屋根の屋根葺材が大きくはがれた。前回の屋根葺替後、屋根の傷みが進行しており、数年前から屋根全面修理を所有者へ促していたところの今回の被害であった。
- ・ 10月5日(月)所有者、町教委、県担当者、文化庁立ち会いのもと、今後の対応について協議を行った。

- ・ 縦約1m、横約2mにわたり、屋根を覆っていたこけら板がとばされ、内部から天井板越しに空が見え、雨が降るとそのまま室内へ雨水が入る状態である。

こけら板が飛んだ箇所

- ・ 平成32年から35年頃の間には修理事業をたちあげて、奥宮・下山神社ともに屋根全面修理および柱等構造材の修理も行う予定である。それまでの処置として、金属板等で今回被害をうけた箇所を覆う等の処置を行う。

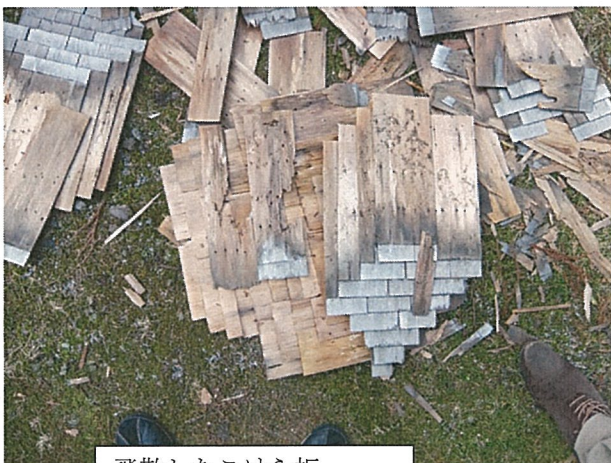
飛散したこけら板

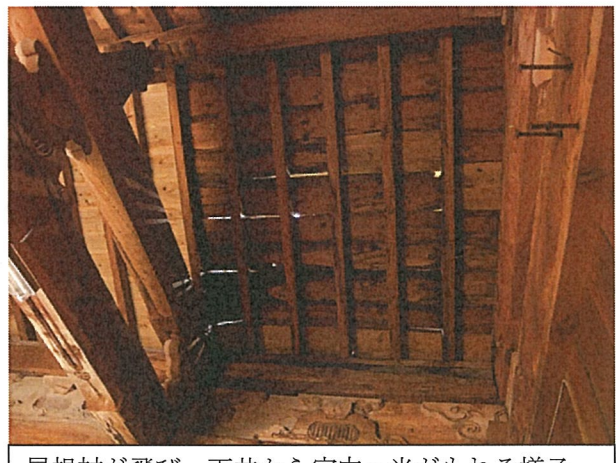
屋根材が飛び、天井から室内へ光がもれる様子
