由良川水系 河川整備計画

平成21年12月

鳥 取 県

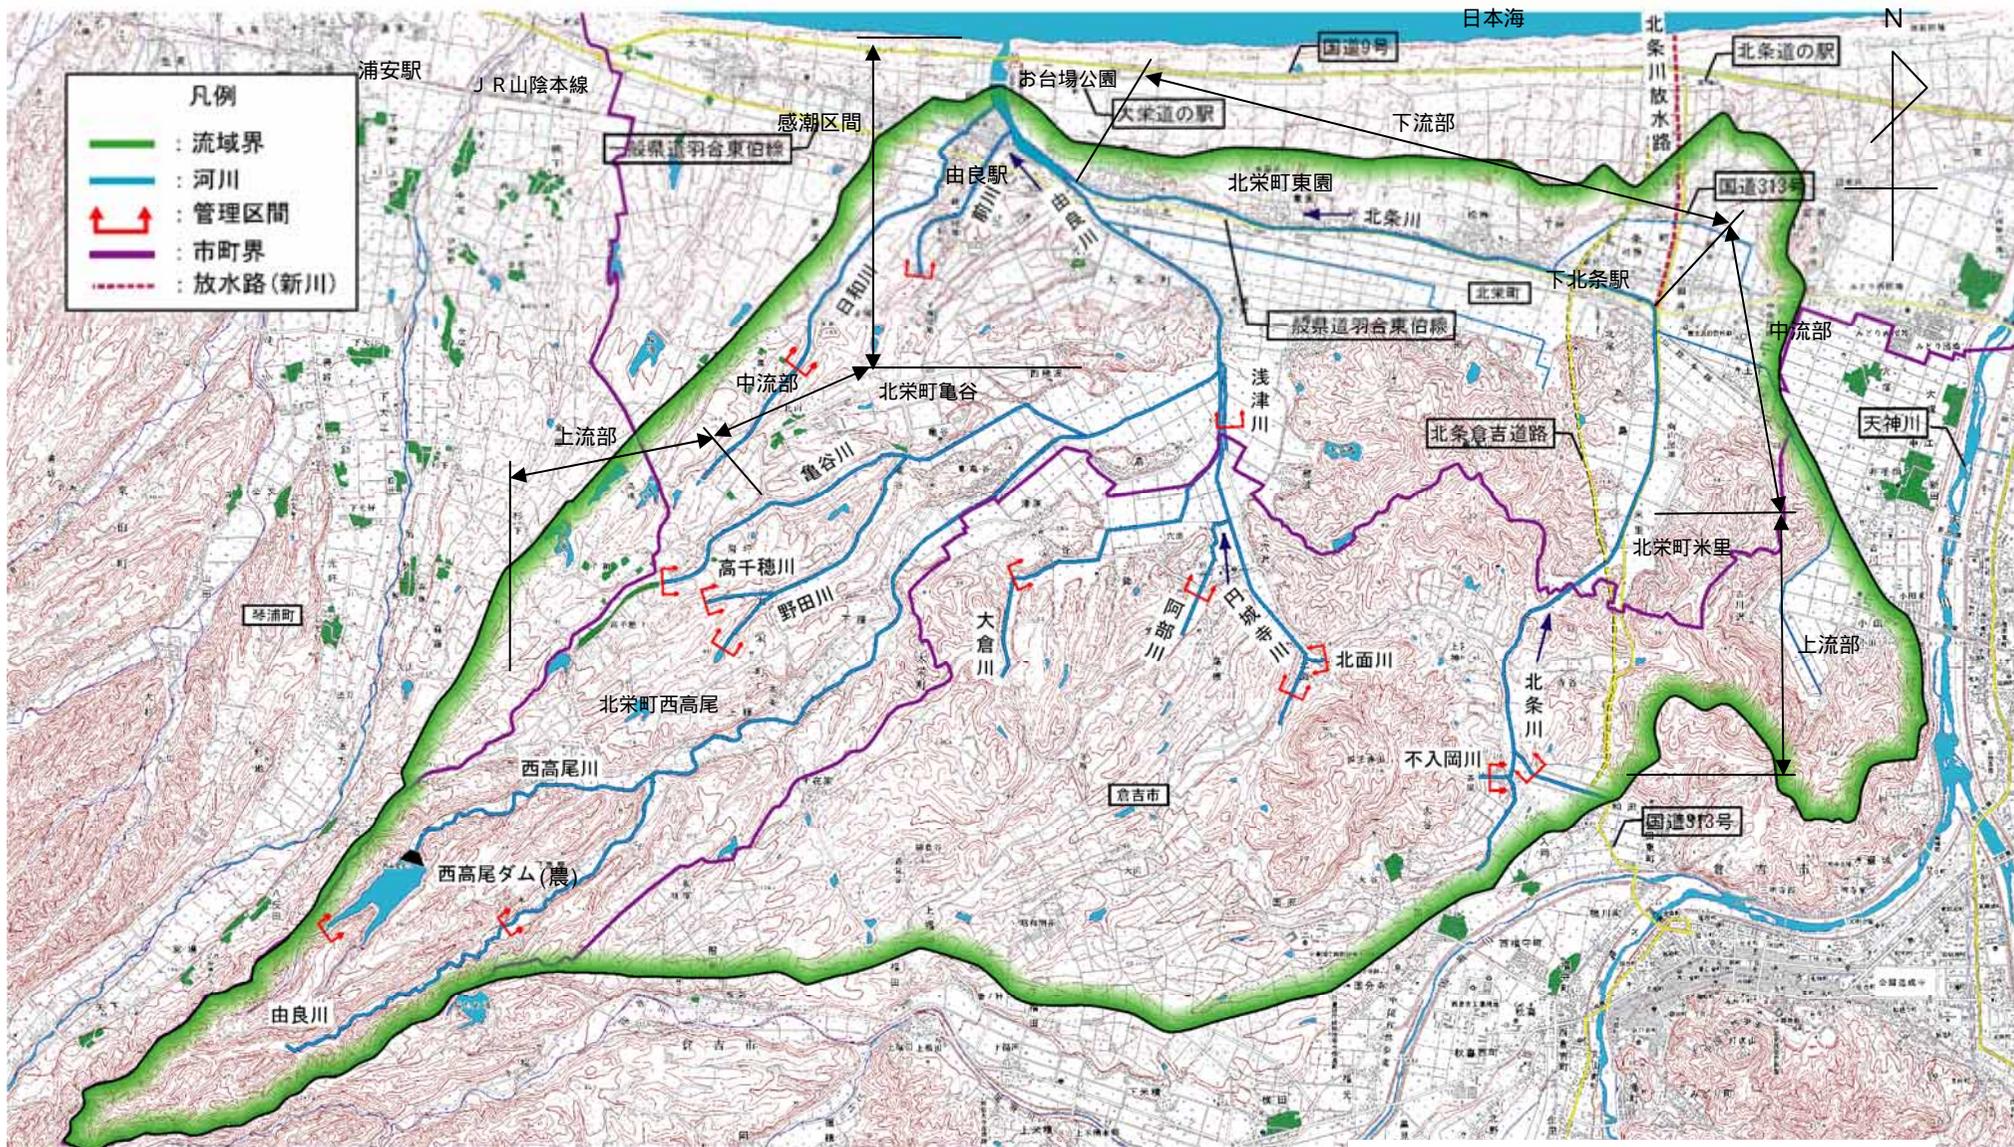
図 1-1 由良川水系の流域概要図

由良川は、その源を大山の一端をなす標高 300m 程度の丘陵に発し、西高尾川、円城寺川、北条川等の支川を合わせ、北栄町市街地を貫流して日本海に注ぐ幹川流路延長 11.5km、流域面積 69.08km² の二級河川です。

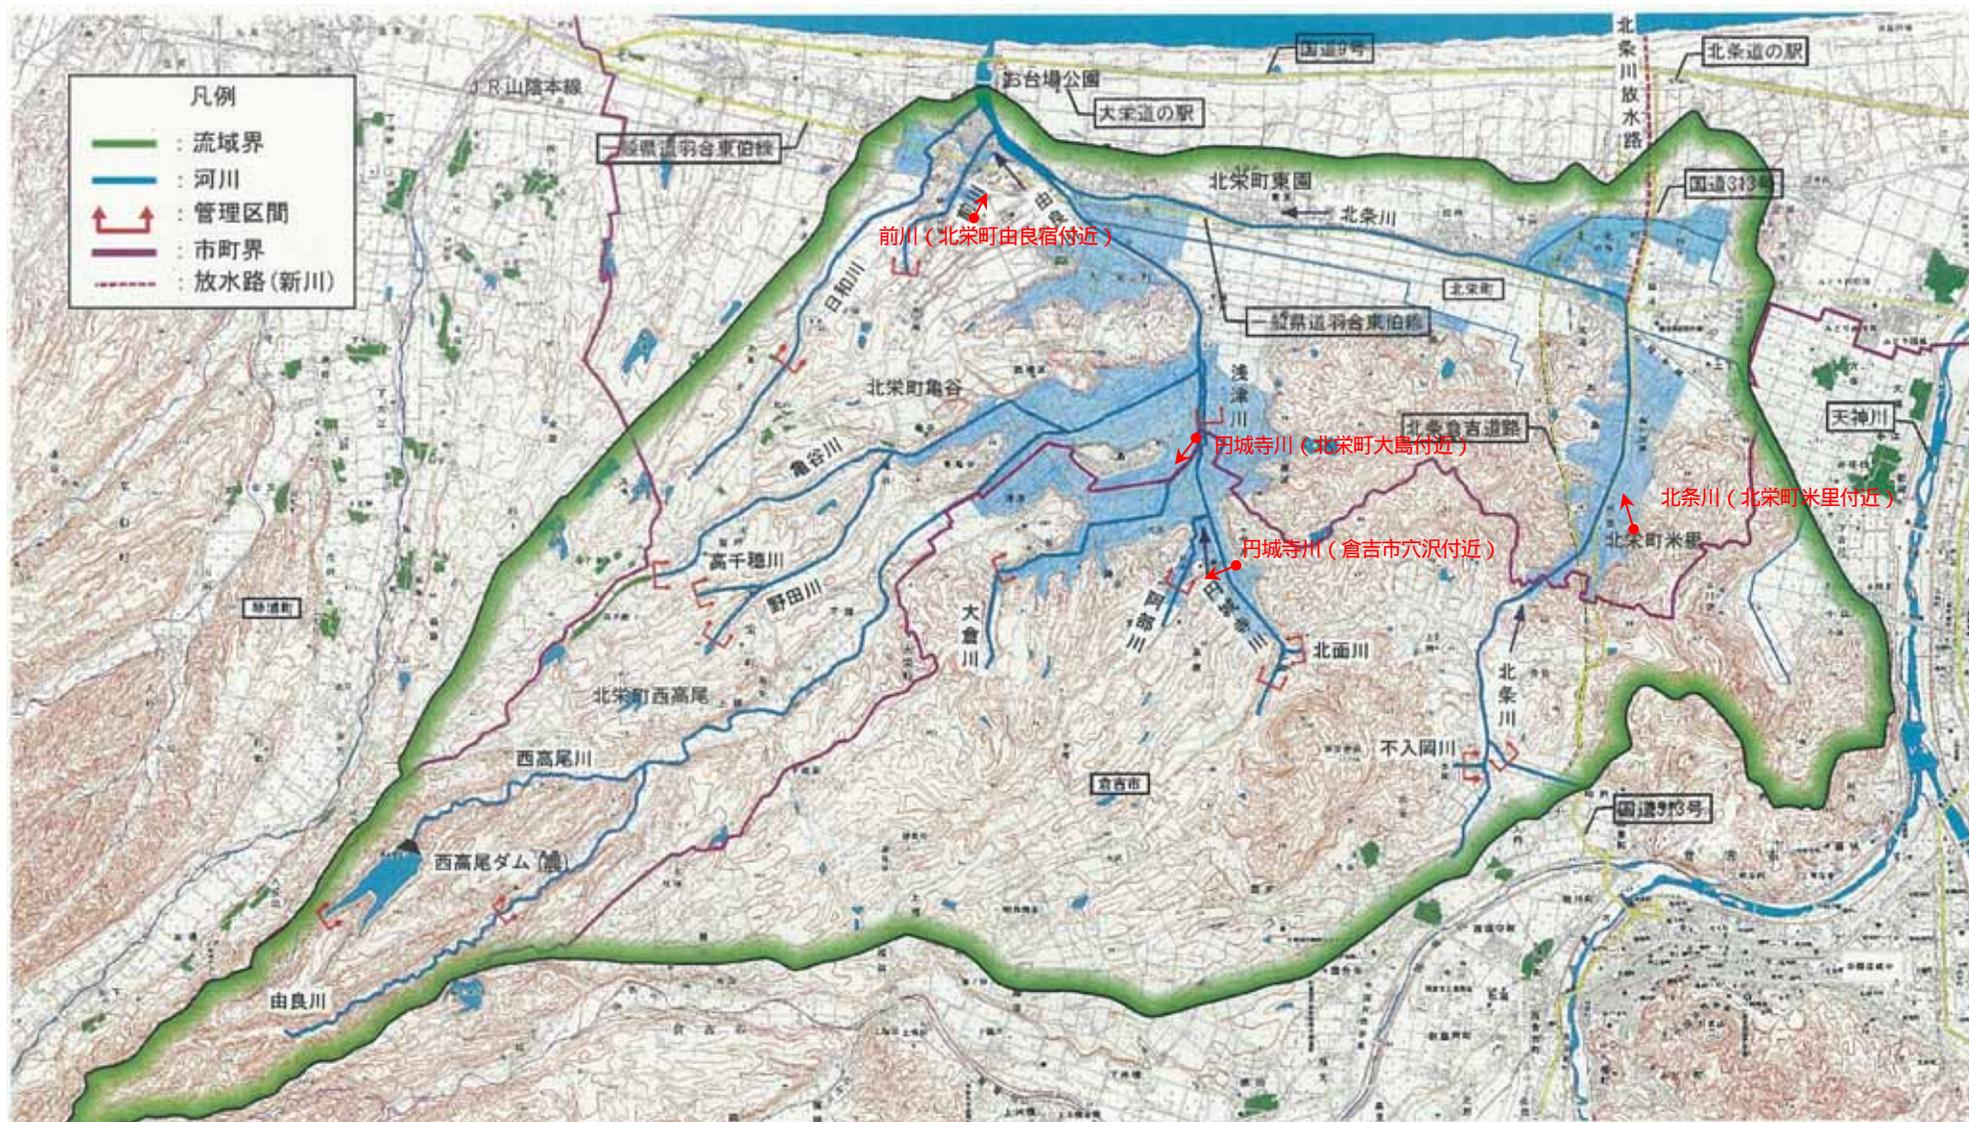
図 1-2 昭和 62 年 10 月 15~18 日 台風 19 号 浸水実績状況図

近年の主な洪水とその被害状況を表 1-1 に、昭和 62 年 10 月の台風 19 号による浸水実績を図 1-2 に示します。

由良川、北条川とも流域の大きさに較べて河道の断面積が小さく、河床勾配も緩やかなことから、これまで幾度となく洪水被害に見舞われてきました。なかでも昭和 62 年 10 月の台風 19 号では、北栄町の平地部がほとんど浸水し、被害総額約 10 億円にのぼる観測史上最大の洪水被害を受けました。

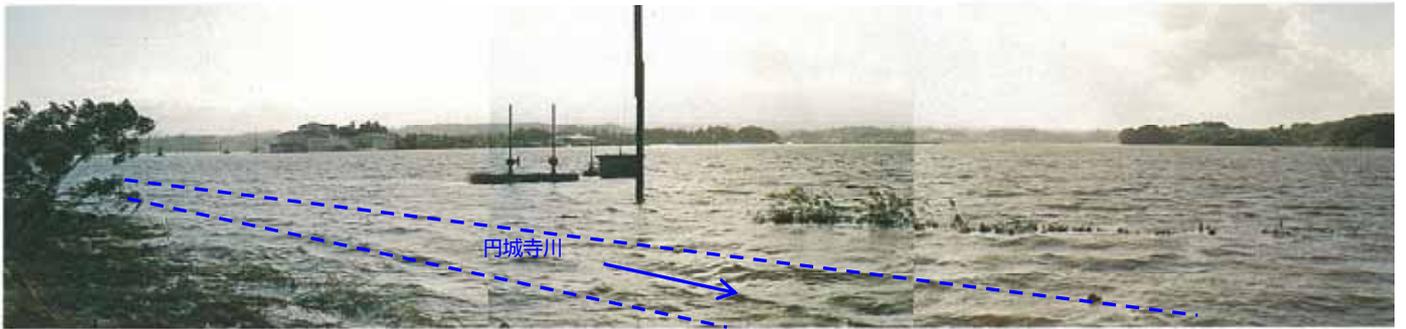
被害状況写真 1-1 円城寺川(北栄町大島付近)浸水状況

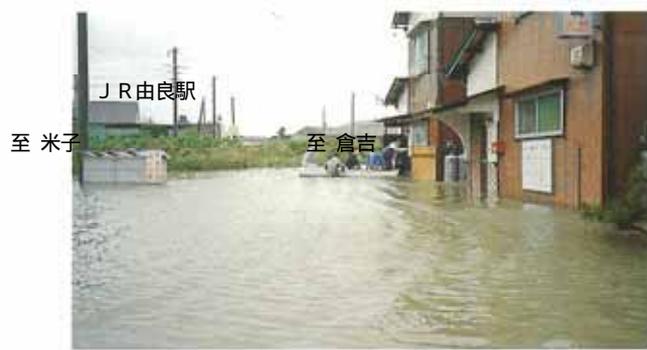
被害状況写真 1-2 前川付近
(北栄町由良宿付近) 浸水状況

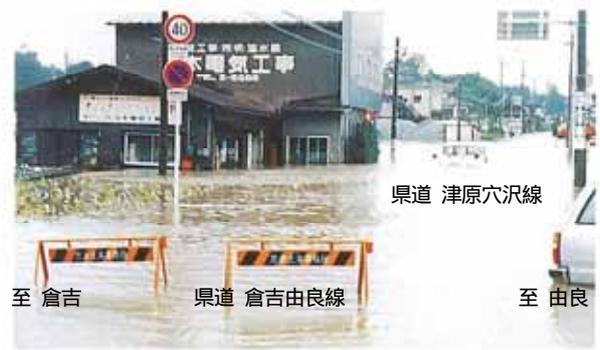
被害状況写真 1-3 円城寺川付近
(倉吉市穴沢付近) 浸水状況

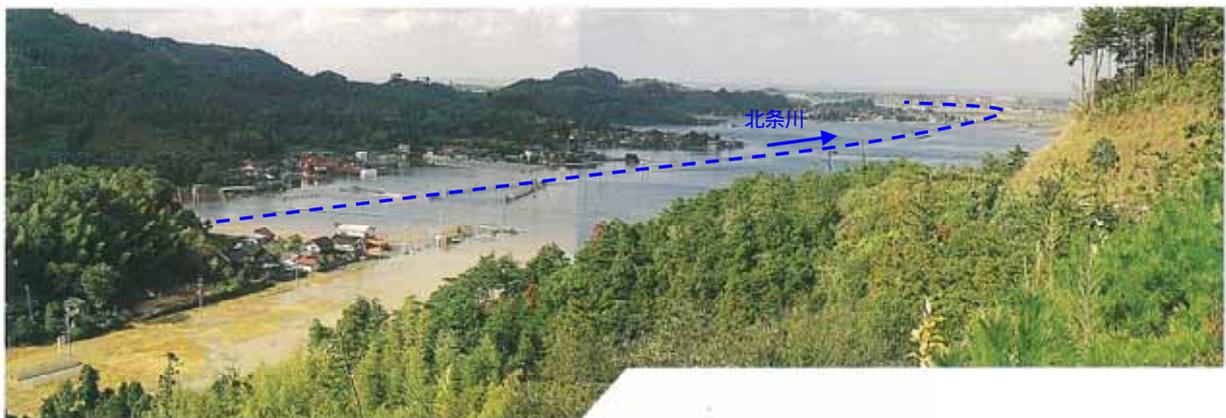
被害状況写真 1-4 北条川(北栄町米里付近) 浸水状況

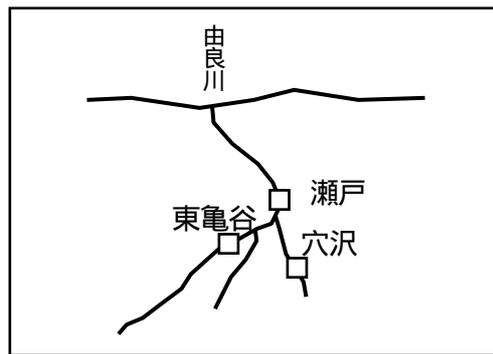
図 1-4 水質測定箇所位置図

由良川水系には、生活環境の保全に関する環境基準値は設定されていませんが、由良川の瀬戸橋、穴沢、東亀谷の3地点において定期的な観測が行われており、その結果によると、平成8年以降のBOD75%値はいずれも2.0mg/l以下であり、水質は良好といえます。

由良川流域における水質測定箇所を図 1-4 に、BOD75%値の経年変化図を図 1-5 に示します。

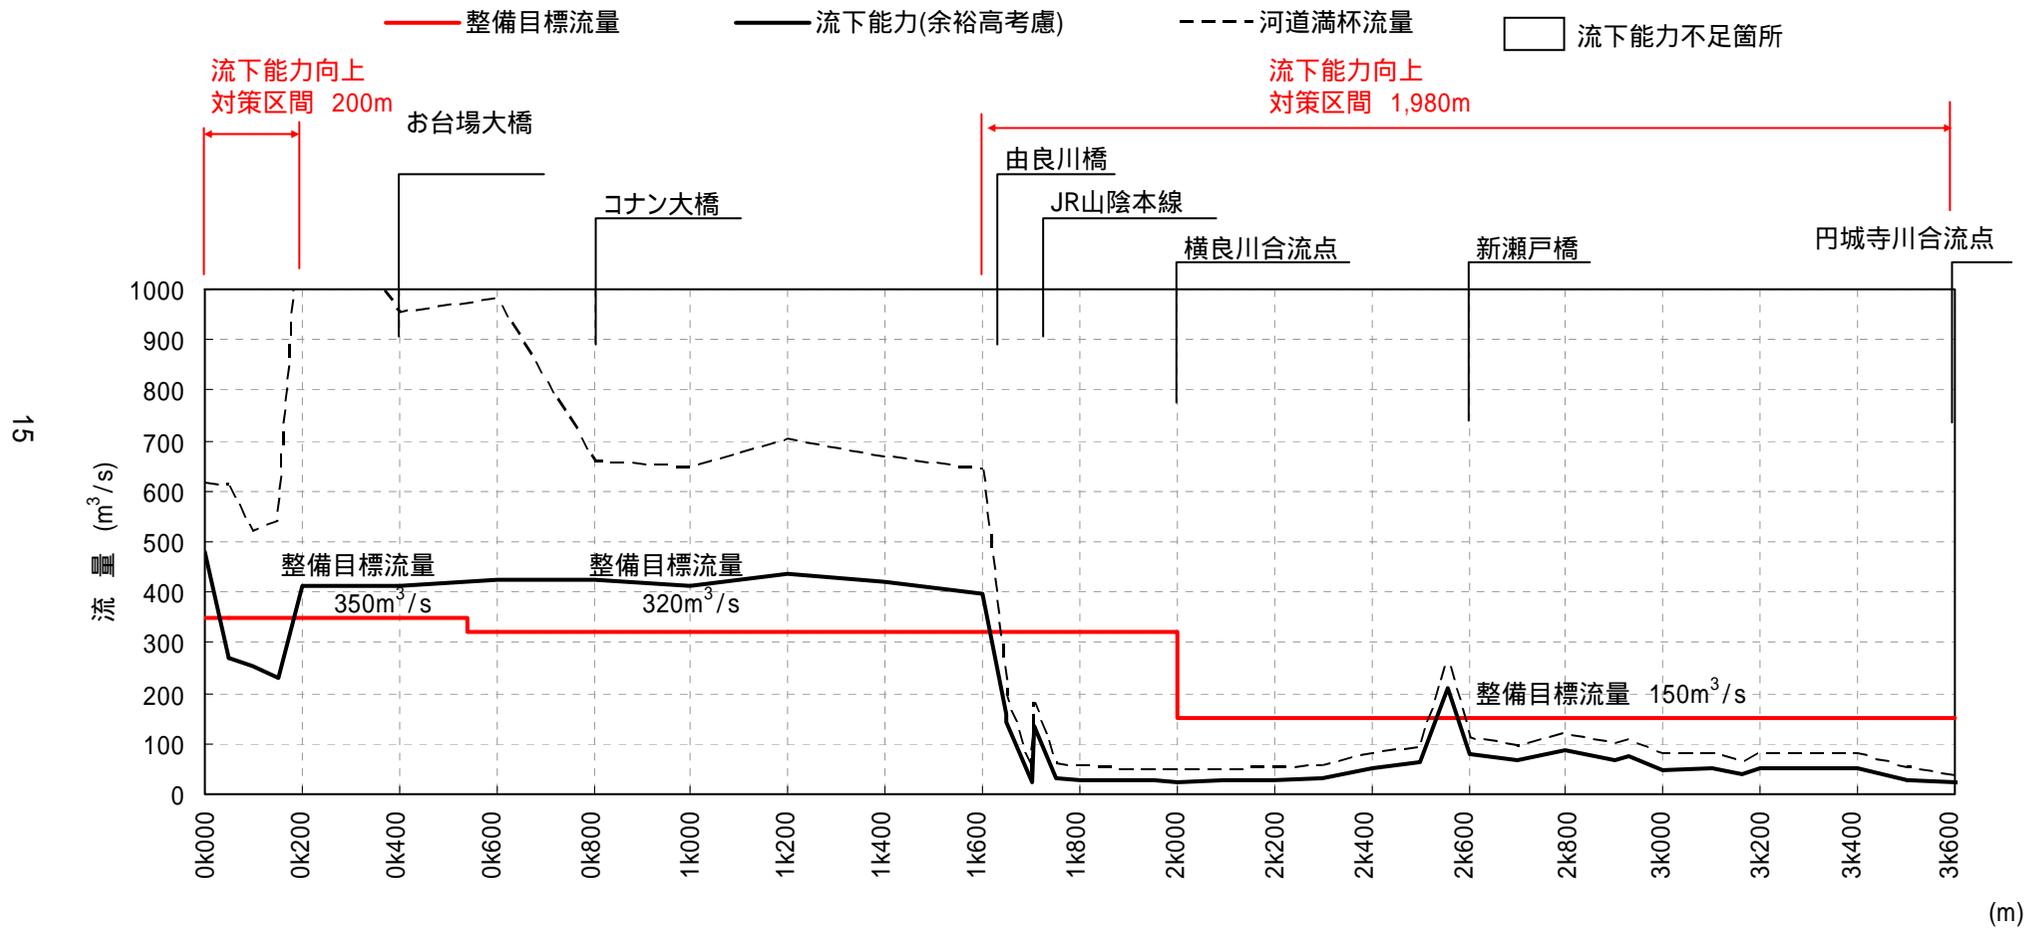
図 3-2 由良川 流下能力図

由良川の流下能力は図 3-2 に示すとおりであり、整備目標流量に対して流下能力が不足しています。河川整備を実施する区間を図 3-3 に、縦断図及び横断イメージ図を図 3-4 ~ 5 に示します。

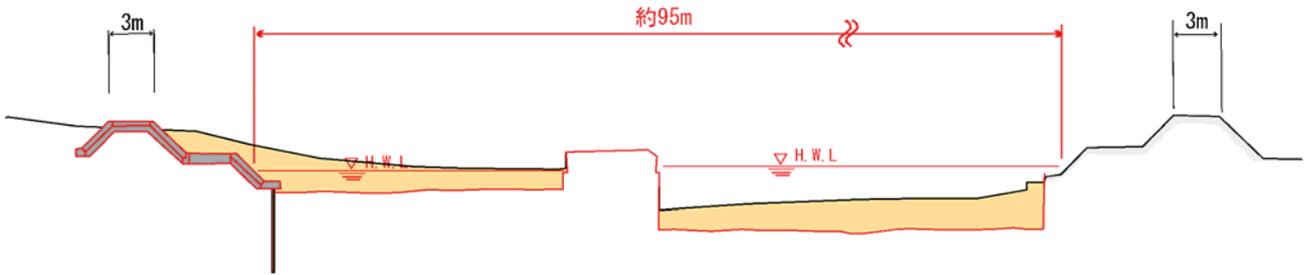
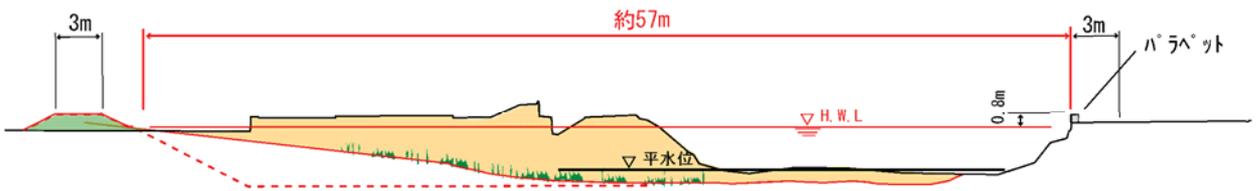
図 3-5 由良川 横断イメージ図

①由良川 0k100付近(河口部)

②由良川 2k200付近(横良川合流点上流)

③由良川 3k200付近(瀬戸地内)

注) 現地の状況により、断面形状を変更することがあります。

河道の整備にあたっては、平面形状は現状の河道形状を尊重し、極力沿川の土地利用状況を考慮した拡幅を行います。横断形状については、法勾配は極力緩やかなものとします。河床掘削については、瀬や淵の形態を残し、河川景観や自然環境に配慮するとともに、海水の遡上による利水等の影響にも留意することとします。

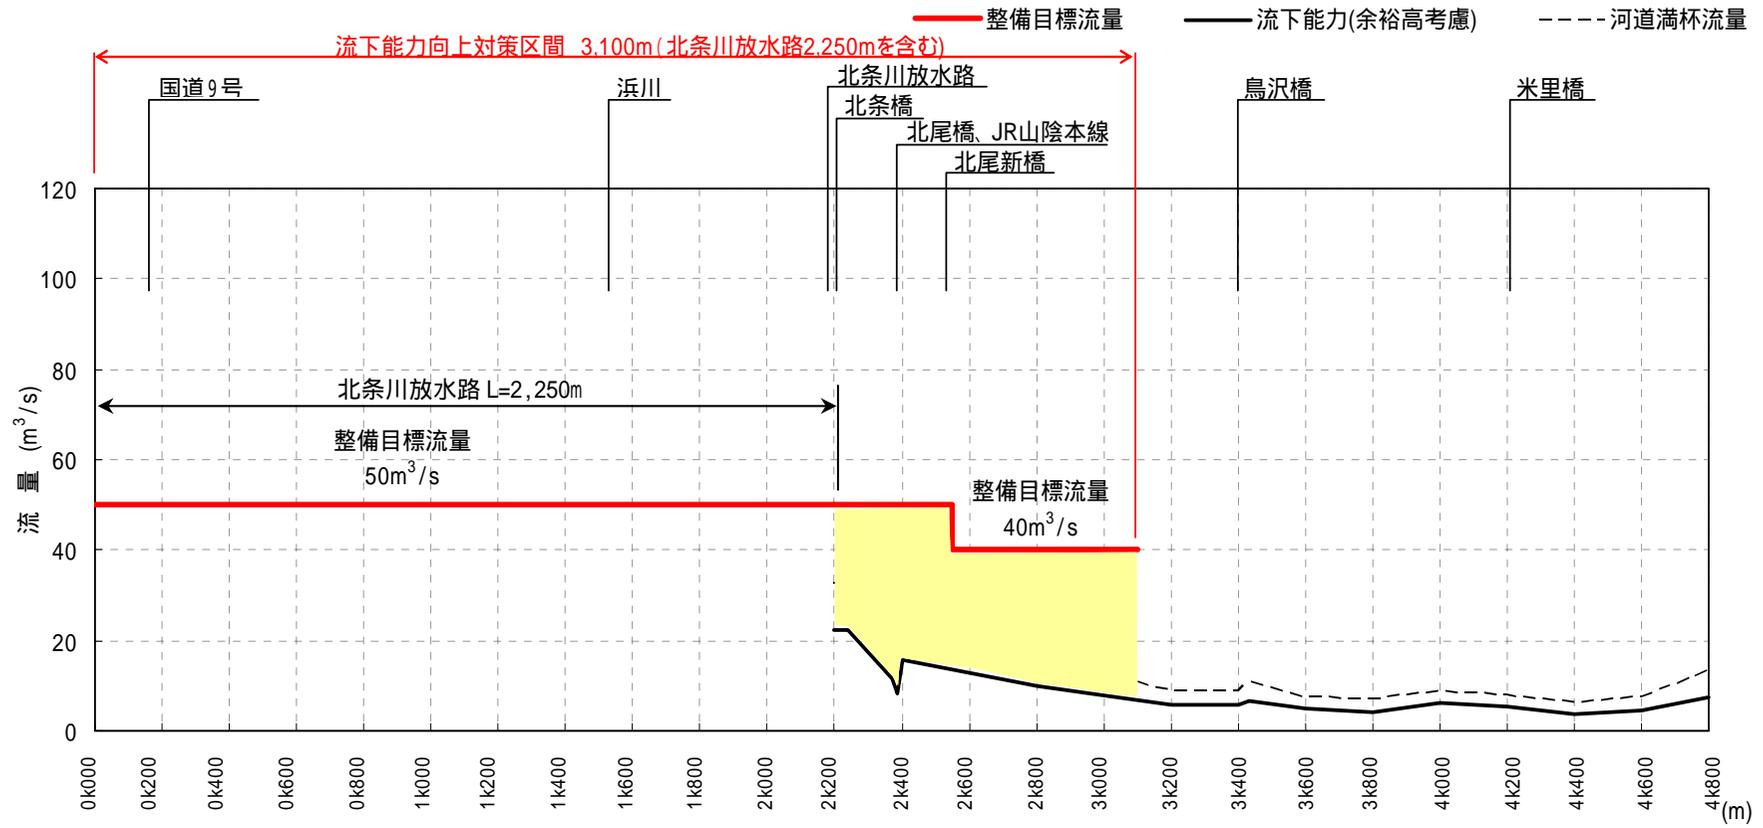
図 3-6 北条川 流下能力図

北条川の流下能力は図 3-6 に示すとおりであり、整備目標流量に対して流下能力が不足しています。河川整備を実施する区間を図 3-7 に、縦断図及び横断イメージ図を図 3-8～9 に示します。

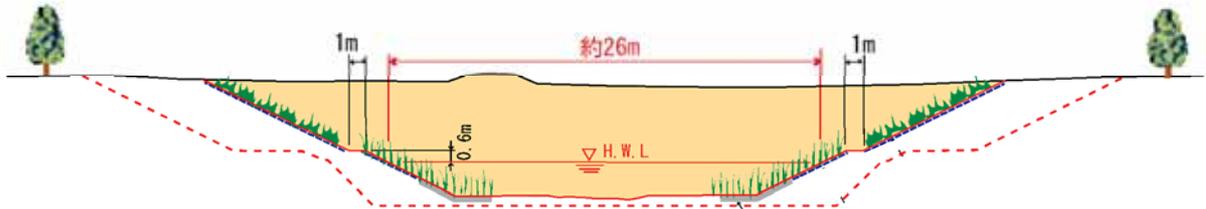
図 3-9 北条川 横断イメージ図

①北条川放水路 1k150付近(弓原地内)

②北条川 2k400付近(JR山陰本線上流)

③北条川 3k000付近(北条島地内、終点付近)

注) 現地の状況により、断面形状を変更することがあります。

河道の整備にあたっては、平面形状は現状の河道形状を尊重し、極力沿川の土地利用状況を考慮した拡幅を行います。横断形状については、法勾配は極力緩やかなものとします。河床掘削については、瀬や淵の形態を残し、河川景観や自然環境に配慮することとします。
