鉄筋及び鉄骨鉄筋コンクリート造建築物等の応急危険度判定調査表

判定-2

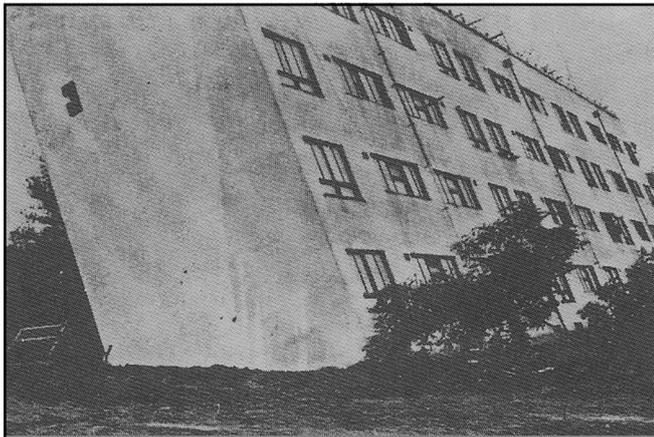
建築物の全体沈下と全体傾斜の被害例

- ②隣接建築物・周辺地盤の破壊による危険度被害を受けそうだが、危険性の程度が不明確な場合は、**Bランク**と判定する。
- ③地盤破壊による**建築物全体の沈下**
 - ・ **Aランク** 0.2m以下の範囲
 - ・ **Bランク** 0.2mを超え、1.0m以下の範囲
 - ・ **Cランク** 1.0mを超えた範囲
- ④不同沈下による**建築物全体の傾斜**
 - ・ **Aランク** 1/60以下の範囲
 - ・ **Bランク** 1/60を超え、1/30以下の範囲
 - ・ **Cランク** 1/30を超えた範囲

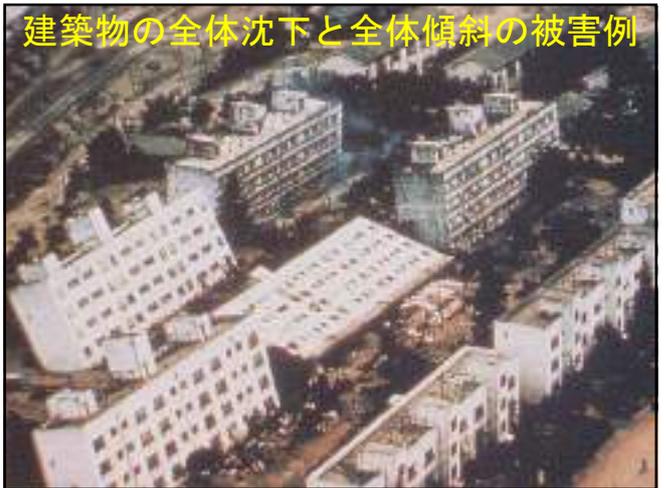
建築物の全体沈下と全体傾斜の被害例

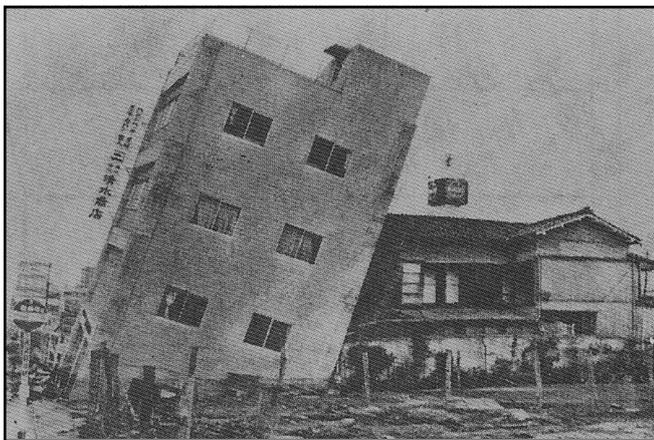
建築物の全体傾斜が2度以上の被害例

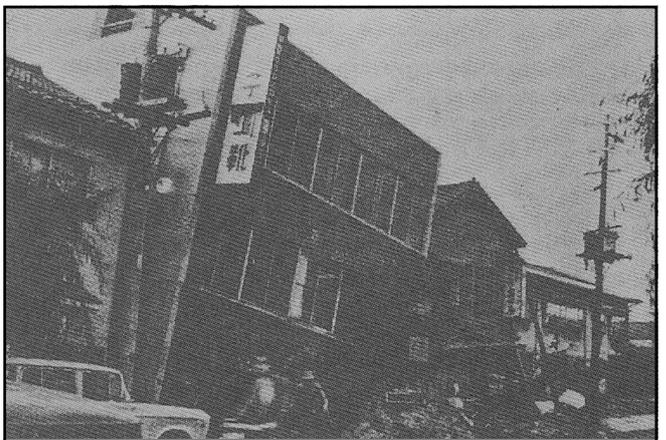
全体沈下が1mを超える被害例

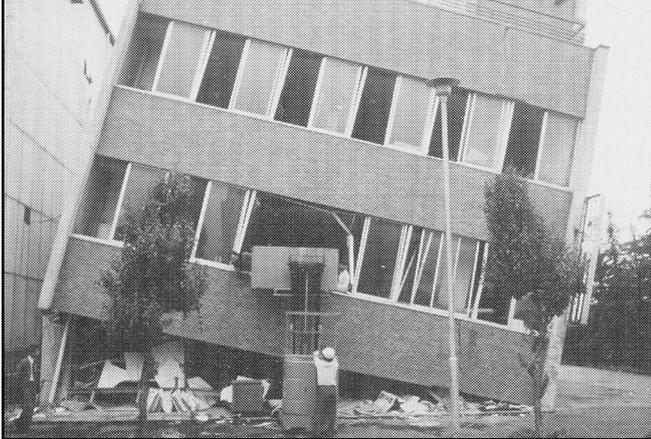
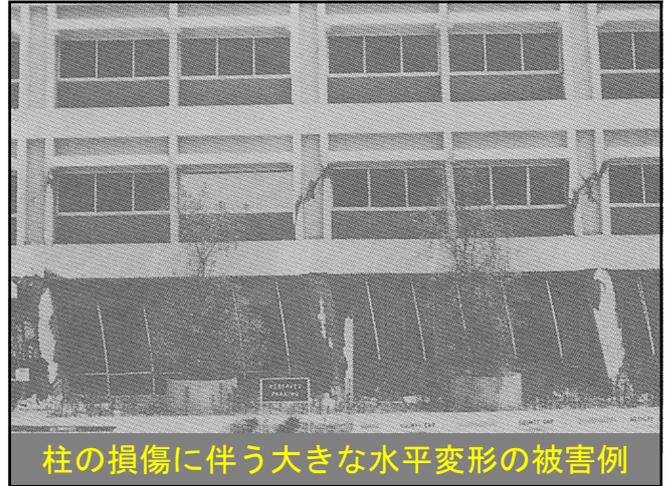
1階柱の破壊による部分傾斜の被害例

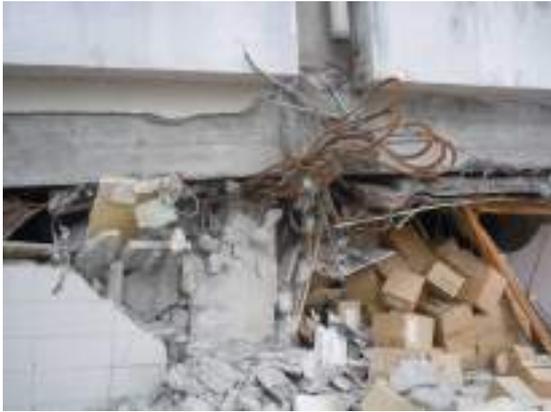
1階が層崩壊した例

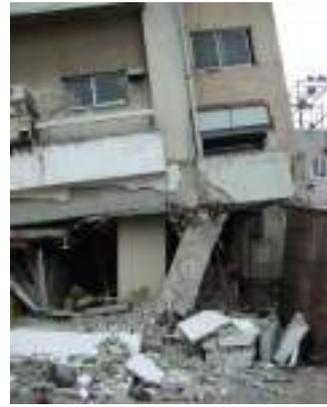
柱が破壊し、床の沈下が起こった例

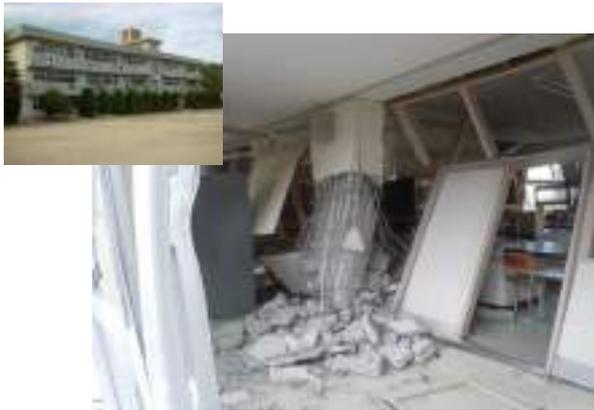
柱が破壊し、床の沈下が起こった例

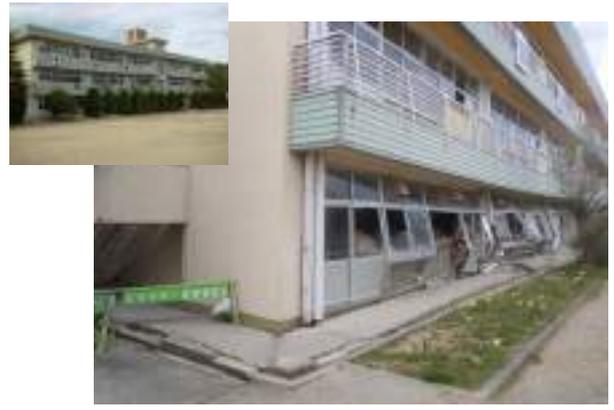
構造部材が損傷を受けた例

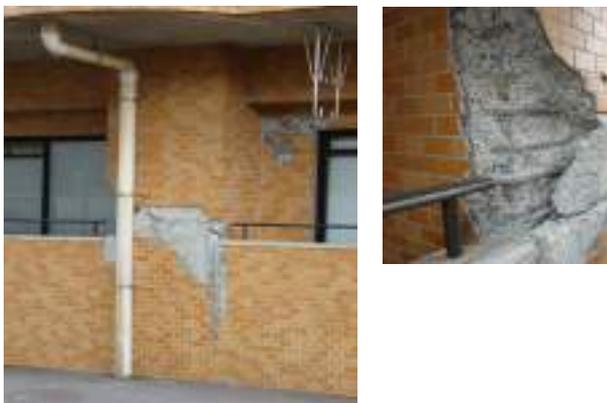
構造部材が損傷を受けた例

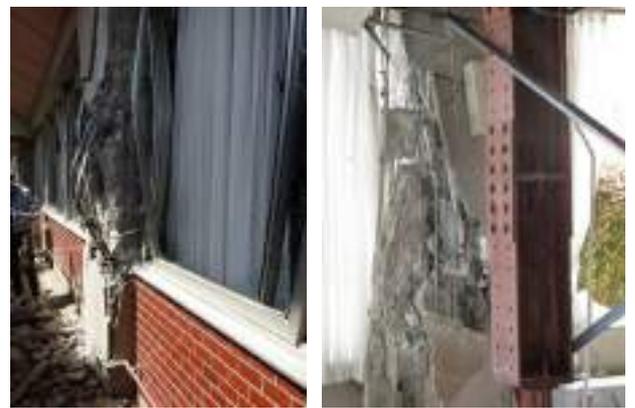
構造部材が損傷を受けた例

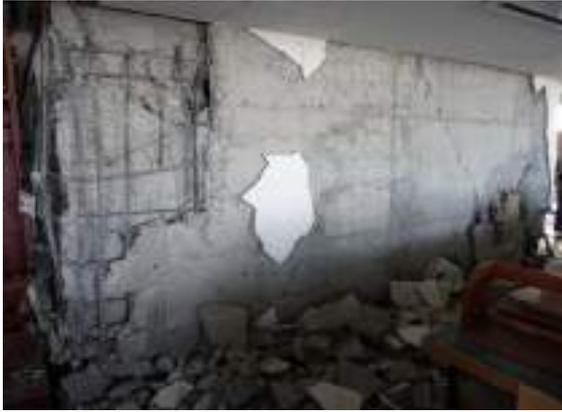
非構造壁の被害

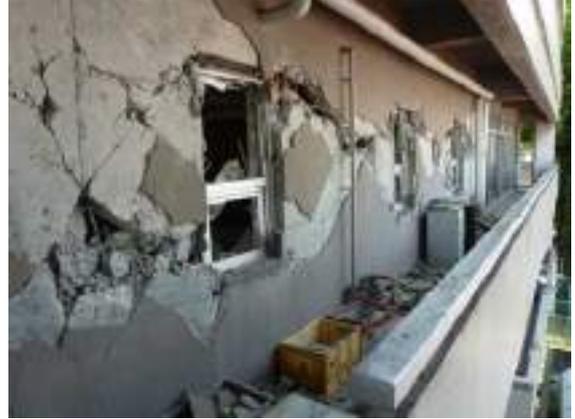
非構造壁の被害

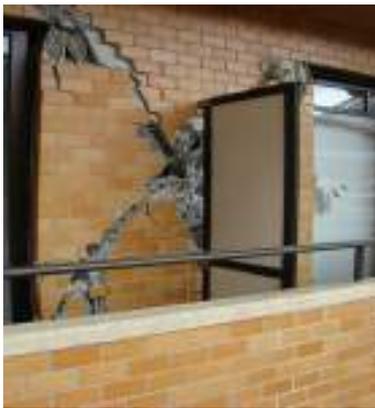
損傷度Ⅲ

耐震壁の被害
被災度区分判定基準より

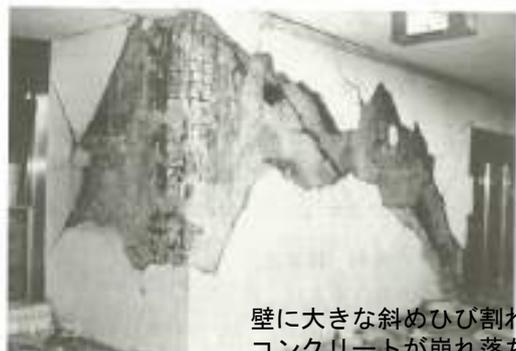
損傷度Ⅴ

鉄筋が曲がり、内部のコンクリートが崩れ落ちている。

一見して、柱に高さ方向の変形が生じていることがわかる。

X字形の斜めせん断ひび割れが顕著である。
