17. 東郷池覆砂効果検証調査（中部総合事務所生活環境局事業）

東郷池において実施される覆砂の効果について検証する。

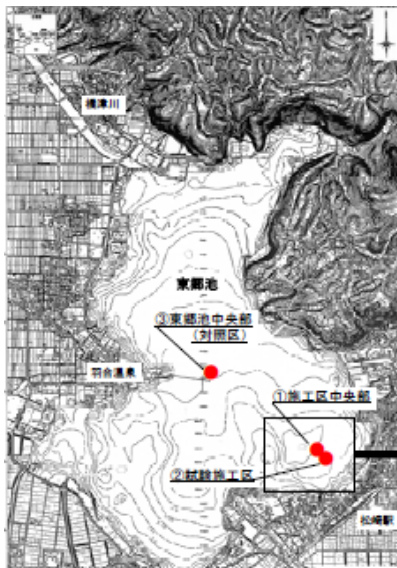
図1 調査地点

施工区中央部（覆砂厚 30cm）、試験施工区（設計水位：-2.0m）、対照区の3地点において、エクマンバージ採泥器（縦 15cm×横 15cm）により3回採泥（採泥面積：0.0675m²）を行うとともに、多項目水質計（YSI600OMS-CTD-ROX）により、水温、塩分およびDOを測定した。採泥サンプルのうち2回分は、現場にて目合い 0.85mm の篩にかけて、篩に残ったベントスを試験場へ持ち帰った。残り1回分のサンプルは、ヤマトシジミの着底稚貝の出現状況を把握するため、縦 5.5cm×横 5.5cm×高さ 1cm の方形枠を用いて底泥表層を採泥し、残った底泥は全硫化物量及びシルト・粘土含量分析に供した。

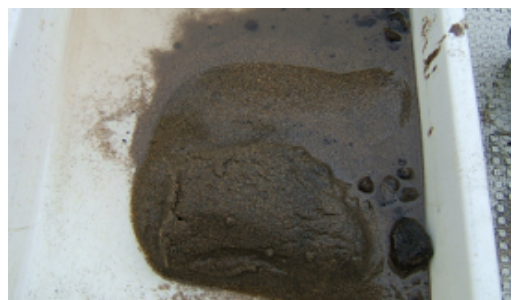
なお、3 月に施工区中央部で採集したサンプルを観察したところ、覆砂した砂上に厚さ数ミリのシルトの堆積が確認された。一方、試験施工区のサンプルでは、砂上へのシルトの堆積は観察されなかった (図 6)。

図6 試験施工区における採泥サンプル
底質表面上にシルトの堆積は観察されず
(2010年3月1日)。

さらに、30cm厚に覆砂した施工区中央部では砂上にシルトの堆積が確認されたことから、底質改善効果が長続きしない可能性が示唆された。
