23. 東郷池覆砂効果検証調査（中部総合事務所生活環境局令達事業）

- (1) 担当：福本 一彦（生産技術室）
 (2) 実施期間：H21～23年度（H22年度予算額：東郷池覆砂効果検証調査168千円）
 (3) 目的：東郷池において実施された覆砂の効果について検証し、効果的な施工方法を提言する。

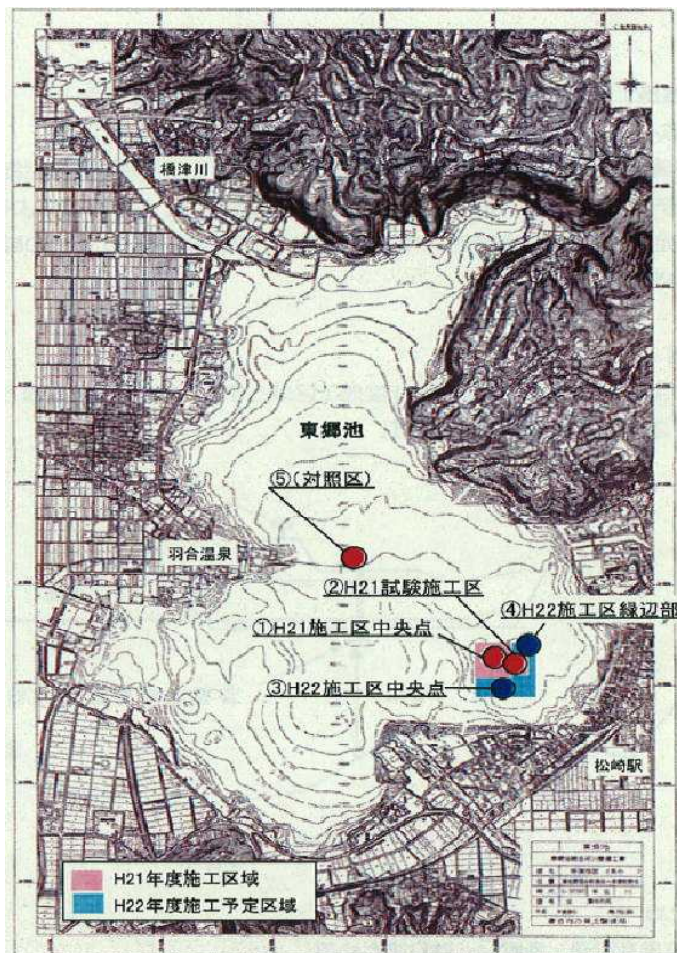
図1 調査地点

図1に示す① H21 試験施工区(設計水深:2.0m), ② H21 施工区中央部 (覆砂厚:30cm), ③ H22 施工区中央部, ④H22施工区縁辺部, ⑤対照区の5地点において, エクマンバージ採泥器 (縦 15cm ×横 15cm) により 3 回採泥 (採泥面積: 0.0675m²) を行うとともに, 多項目水質計 (YSI600OMS-CTD-ROX) により, 水温, 塩分および DO を水深 0.5m 間隔で測定した. 採泥サンプルのうち 2 回分は, 現場にて目合い 0.85mm の篩にかけて, 篩に残ったベントスを試験場へ持ち帰った. 残り 1 回分のサンプルは, ヤマトシジミの着底稚貝の出現状況を把握するため, 縦 5.5cm ×横 5.5cm ×高さ 1cm の方形枠を用いて底泥表層を採泥し, 残った底泥は全硫化物量およびシルト・粘土含量分析に供した.

なお、覆砂は、① H21 試験施工区(設計水深:2.0m)、② H21 施工区中央部(覆砂厚:30cm)を含む区域(図1中ピンクで示す)が2009年11月-2010年1月、③ H22 施工区中央部、④ H22施工区縁辺部(いずれも覆砂厚:30cm)を含む区域(図1中青で示す)が2010年11-12月の間に施工された。

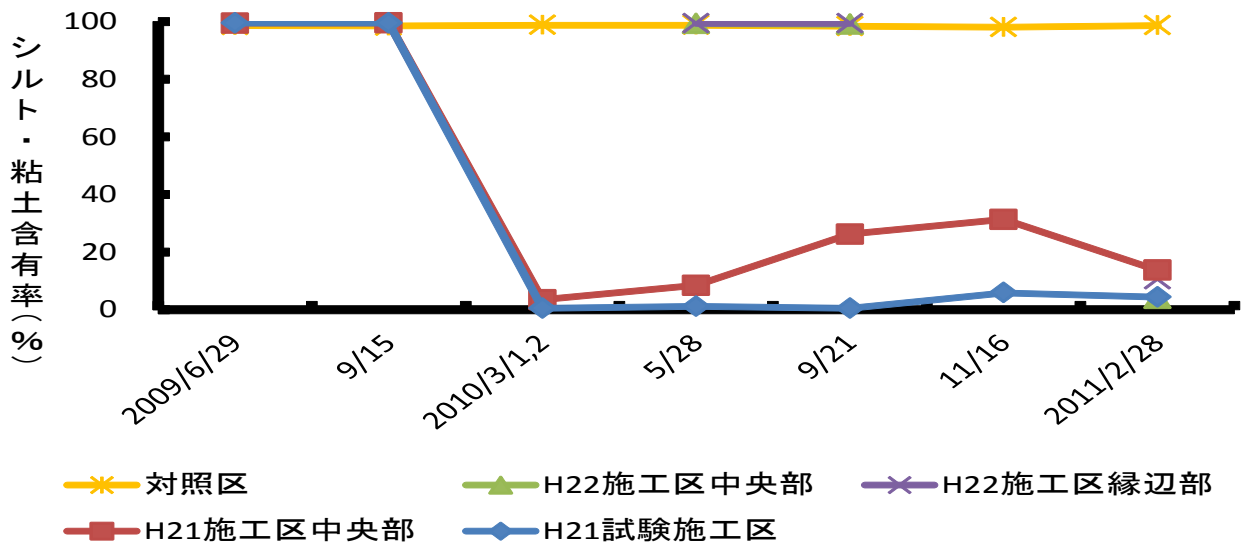
図4 各地点におけるシルト・粘土含有率 (%)

シルト・粘土含有率は，H21施工区中央部およびH21試験施工区において，11月に値が上昇し，その後，2月に減少する傾向がみられた（図4）。

また，2010年11-12月に覆砂を行ったH22施工区中央部およびH22施工区縁辺部では，施工前の2010年5月および9月は高い値であったが，2011年2月に大きく減少した。ただし，H22施工区縁辺部の方が若干高い値であった。

*2010年11月16日はH22施工区中央部，H22施工区縁辺部で覆砂実施のため No date.

次に、底土の全硫化物量およびシルト・粘土含有率についてみると、覆砂厚30cmに施工したH21施工区中央部の方が、設計水深2mのH21試験施工区に比べて高い値で推移し、覆砂した砂上にもシルトの堆積が確認されたことから、底質改善効果が長続きしない可能性が示唆された。

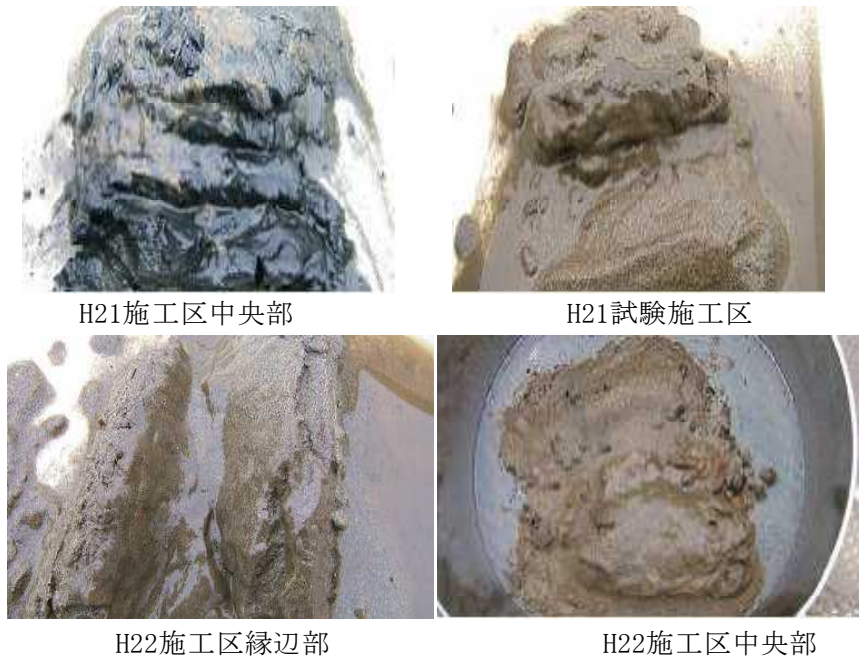
図5 各地点における採泥サンプル

なお、2011年2月の調査時に採泥したサンプルを観察したところ、H21施工区中央部では覆砂した砂上にシルトの堆積が約10-13mm認められたが(図5)、その他の地点では砂上へのシルトの堆積はほとんど観察されなかった。

*H21施工区中央部以外は底質表面上にシルトの堆積は観察されず(撮影:2011年2月25日)。
