天神川水系における水生生物実態調査

【水環境室】

藤田紀子 初田亜希子 森明寛*（中部総合事務所生活環境局）

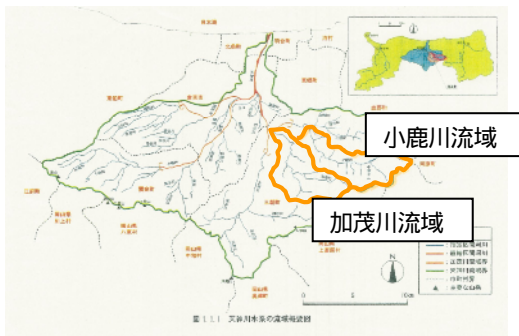
図1 天神川水系2河川の調査地点流域

天神川水系で設定した環境の異なる2河川の位置及び流域を図1に示す。

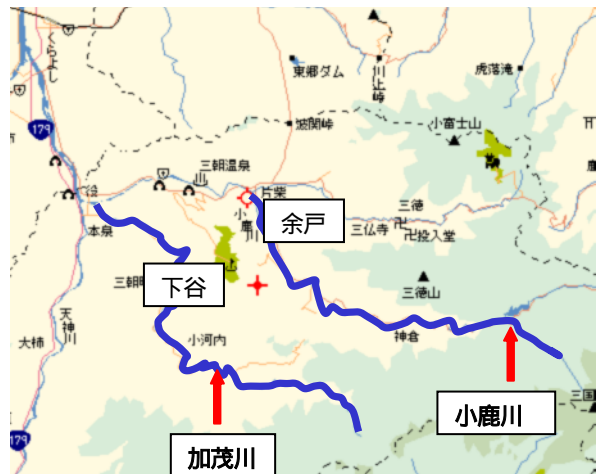
図2 小鹿川、加茂川の調査地点。

水生生物の採取が可能な場所で、それぞれの河川の特徴を代表する地点とし、1河川1地点を設定した。調査地点を図2に示す。

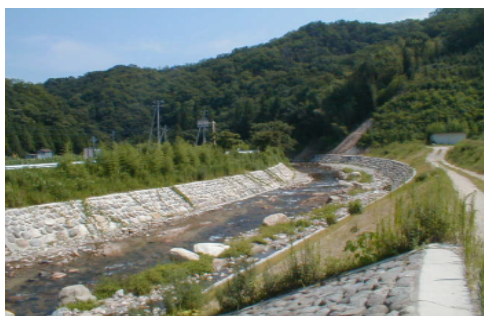
図4 加茂川の中流域の下谷地区下谷橋付近

中~下流域の下谷地区 下谷橋付近(両岸は石をコンクリートで固めた人工護岸が続きヨシ等の植物群落は全く見あたらない)。調査地点の状況を図4に示す。

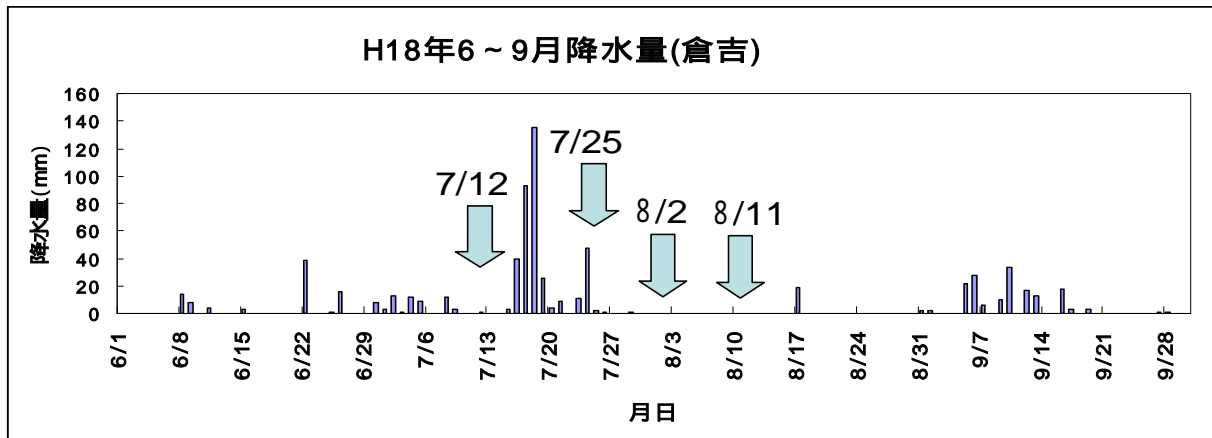
図5 調査日と倉吉地方の降水量

図5にH18.6.1~H18.9.30までのアメダス(倉吉)の降水量及び調査日を示す。

2週間程度大きな降雨のなかったH18.7.12を平常時とした。

大きな降雨のあったH18.7.18を洪水日とし、1週間後より1週間間隔で洪水から3週間後までを調査日とした。また洪水から2ヶ月後には、水質のみの調査を実施した。
