東部地区／201／鳥取市大成建設

■観測井戸の基礎情報

井戸名称	鳥取市・大成建設

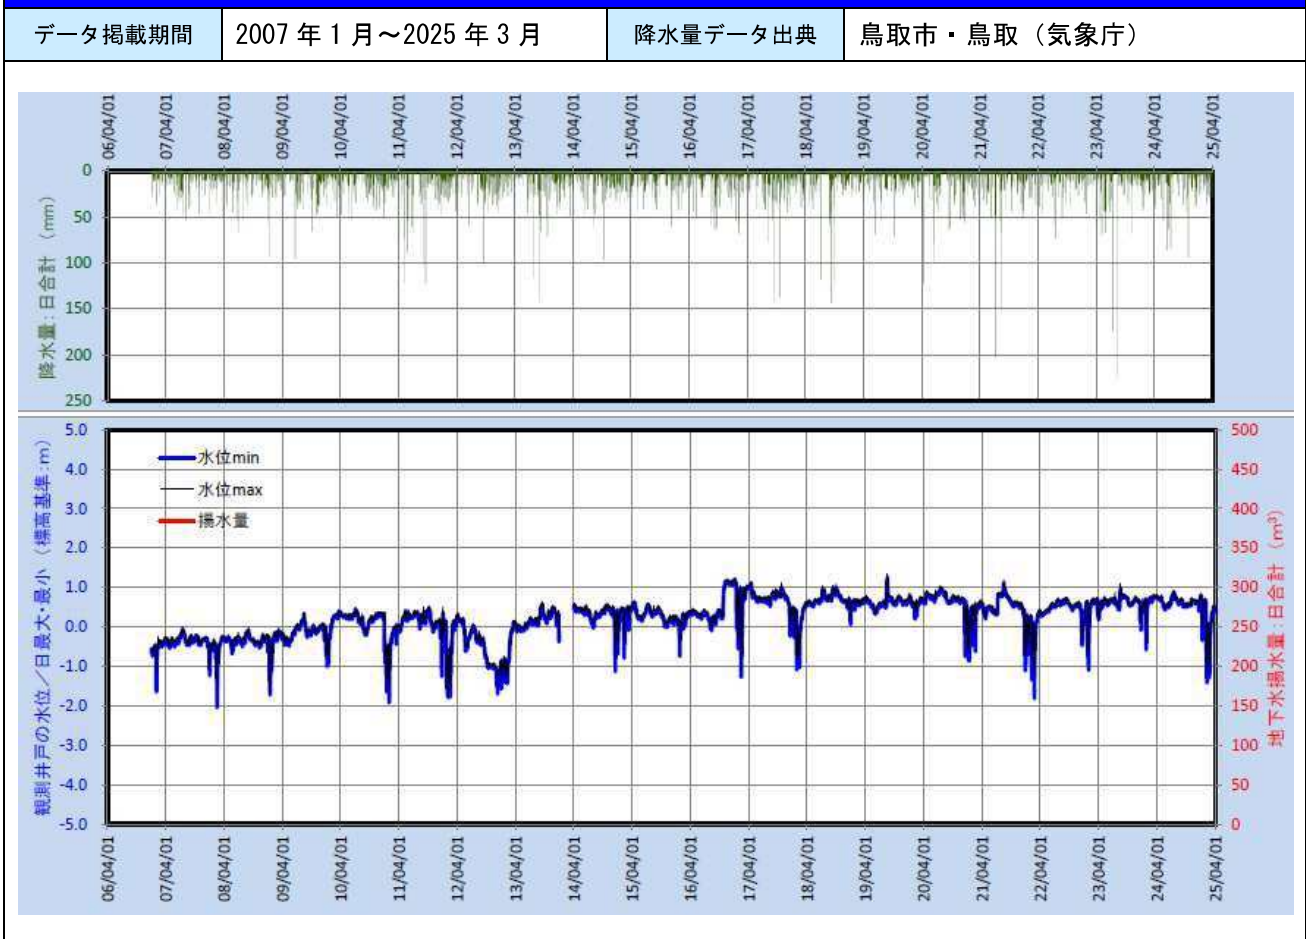
■観測井戸の水位・揚水量グラフ (下段) と近隣降水量グラフ (上段)

<p>○印：およその井戸の位置</p>
場所	鳥取市西町5-353	
井戸の管理者	鳥取県 水環境保全課	
井戸の用途	水道水源用・水位観測用・ほか	
浅井戸・深井戸の別	浅・深・不明	
井戸の深度／ 井戸所在地の標高 (T.P)	深度： 32.00 m / 井戸標高： 4.41 m	
水位の表示方法	標高基準水位・センサー基準水位	
ストレナ位置	標高： -23.59~-27.59 m	
周辺での地下水利用	少・やや少・やや多・多・不明	
揚水設備の有無	無・有	
顕著な水位変動の有無	無・有 (上昇・下降)	
コメント (水位変動の原因など)	水位は冬季に一時的に低下しており、融雪装置稼働による一時的な揚水量の増大が影響していると考えられる。地下水位は概ね横ばいの傾向が見られる。 ※国土交通省が1970年代から継続している地下水位観測データによれば、地下水位は季節変動しつつ、長期的に上昇傾向にあることがわかっている。 ※水位観測用のため、揚水量のデータなし。

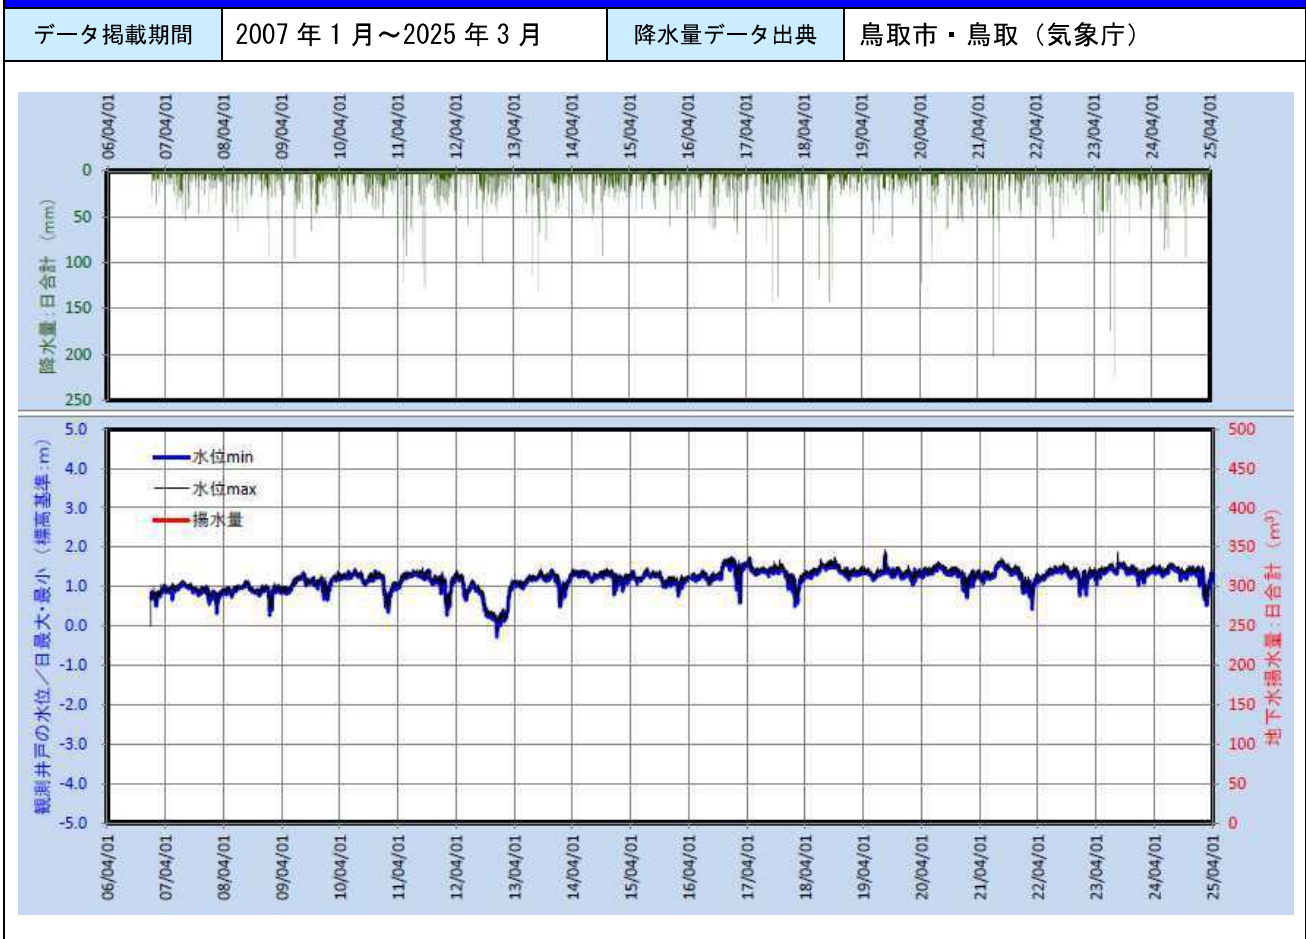
■観測井戸の水位・揚水量グラフ (下段) と近隣降水量グラフ (上段)

<p>○印：およその井戸の位置</p>
場所	鳥取市千代水2-106	
井戸の管理者	国土交通省鳥取河川国道事務所	
井戸の用途	水道水源用・水位観測用・ほか	
浅井戸・深井戸の別	浅・深・不明	
井戸の深度／ 井戸所在地の標高 (T.P)	深度： 40.00 m / 井戸標高： 3.90 m	
水位の表示方法	標高基準水位・センサー基準水位	
ストレナ位置	標高： -32.10~-36.10 m	
周辺での地下水利用	少・やや少・やや多・多・不明	
揚水設備の有無	無・有	
顕著な水位変動の有無	無・有 (上昇・下降)	
コメント (水位変動の原因など)	水位は冬季に一時的に低下しており、融雪装置稼働による一時的な揚水量の増大が影響していると考えられる。地下水位は概ね横ばいの傾向が見られる。 ※国土交通省が1970年代から継続している地下水位観測データによれば、地下水位は季節変動しつつ、長期的に上昇傾向にあることがわかっている。 ※水位観測用のため、揚水量のデータなし。

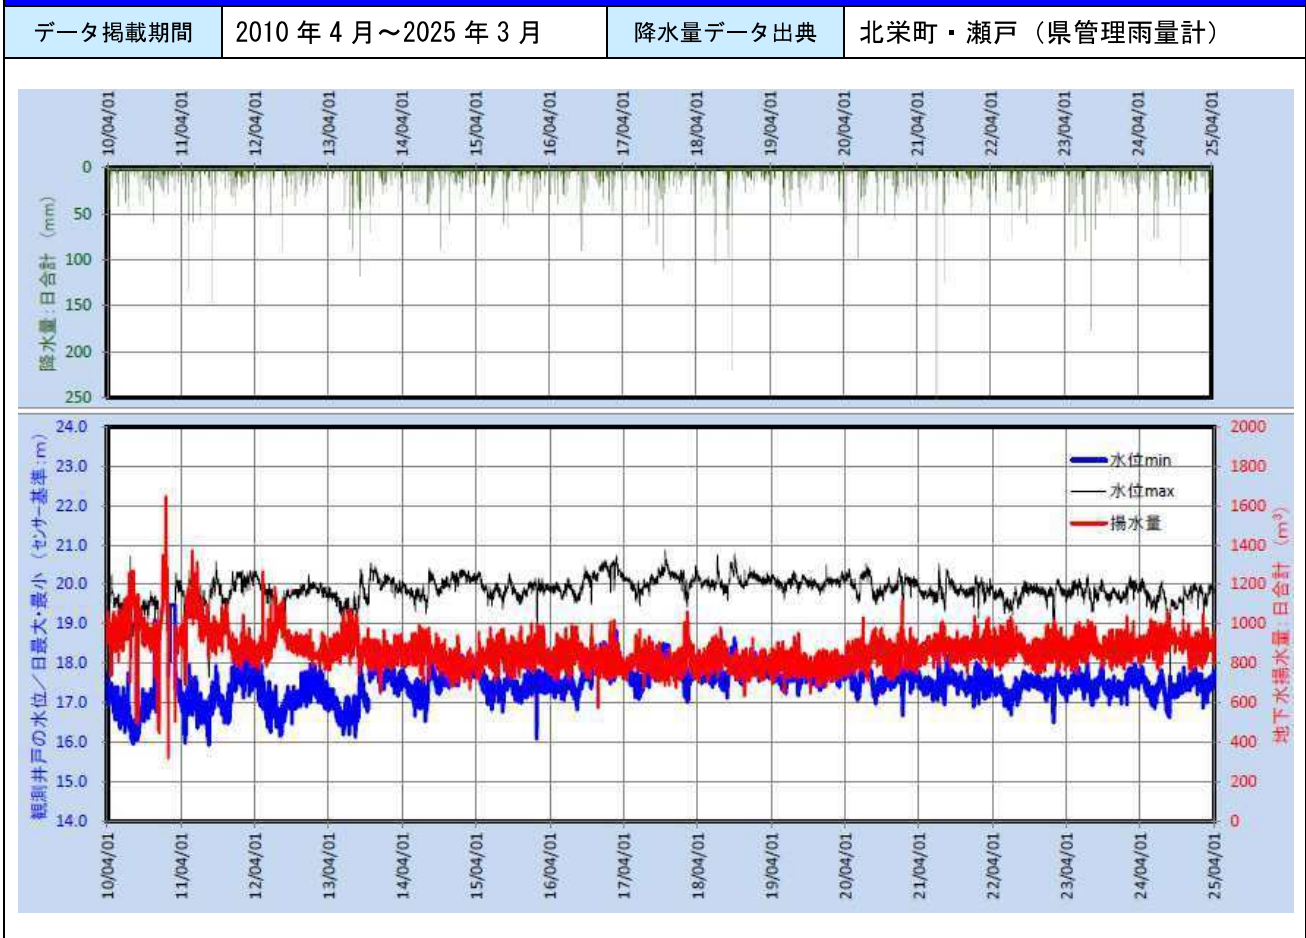
■観測井戸の水位・揚水量グラフ (下段) と近隣降水量グラフ (上段)

<p>○印：およその井戸の位置</p>
場所	東伯郡北栄町妻波	
井戸の管理者	北栄町	
井戸の用途	水道水源用・水位観測用・ほか	
浅井戸・深井戸の別	浅・深・不明	
井戸の深度／ 井戸所在地の標高 (T.P)	深度： 60.0 m / 井戸標高： 38.00 m	
水位の表示方法	標高基準水位・センサー基準水位	
ストレナ位置	標高： - m	
周辺での地下水利用	少・やや少・やや多・多・不明	
揚水設備の有無	無・有	
顕著な水位変動の有無	無・有 (上昇・下降)	
コメント (水位変動の原因など)	水位変動は見られるが、地下水位は概ね横ばいの傾向が見られる。 (北栄町・妻波_3 の近隣井戸)

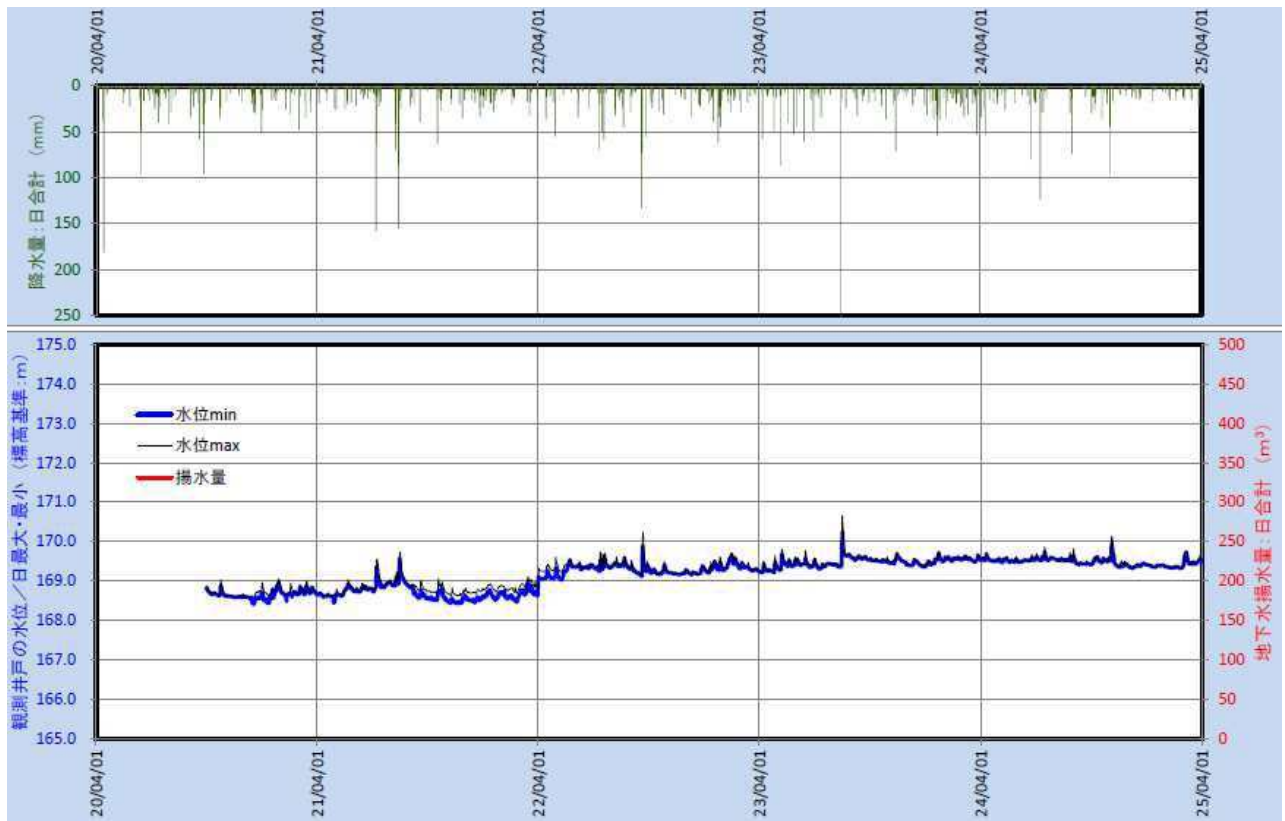
■観測井戸の水位・揚水量グラフ (下段) と近隣降水量グラフ (上段)

<p>○印：およその井戸の位置</p>
場所	三朝町穴鴉	
井戸の管理者	三朝町	
井戸の用途	水道水源用・水位観測用・ほか	
浅井戸・深井戸の別	浅・深・不明	
井戸の深度／ 井戸所在地の標高 (T.P)	深度： — m / 井戸標高： 171.9 m	
水位の表示方法	標高基準水位・センサー基準水位	
ストレナ位置	標高： — m	
周辺での地下水利用	少・やや少・やや多・多・不明	
揚水設備の有無	無・有 (融雪に使用・揚水量データ無)	
顕著な水位変動の有無	無・有 (上昇・下降) やや上昇	
コメント (水位変動の原因など)	地下水位は長期的にはやや上昇傾向が見られるが、近年は概ね横ばい傾向が見られる。 (2020年10月設置) ※水位観測用のため、揚水量のデータなし。

データ掲載期間 2020年10月～2025年3月 降水量データ出典 三朝町・穴鴉 (国管理雨量計)

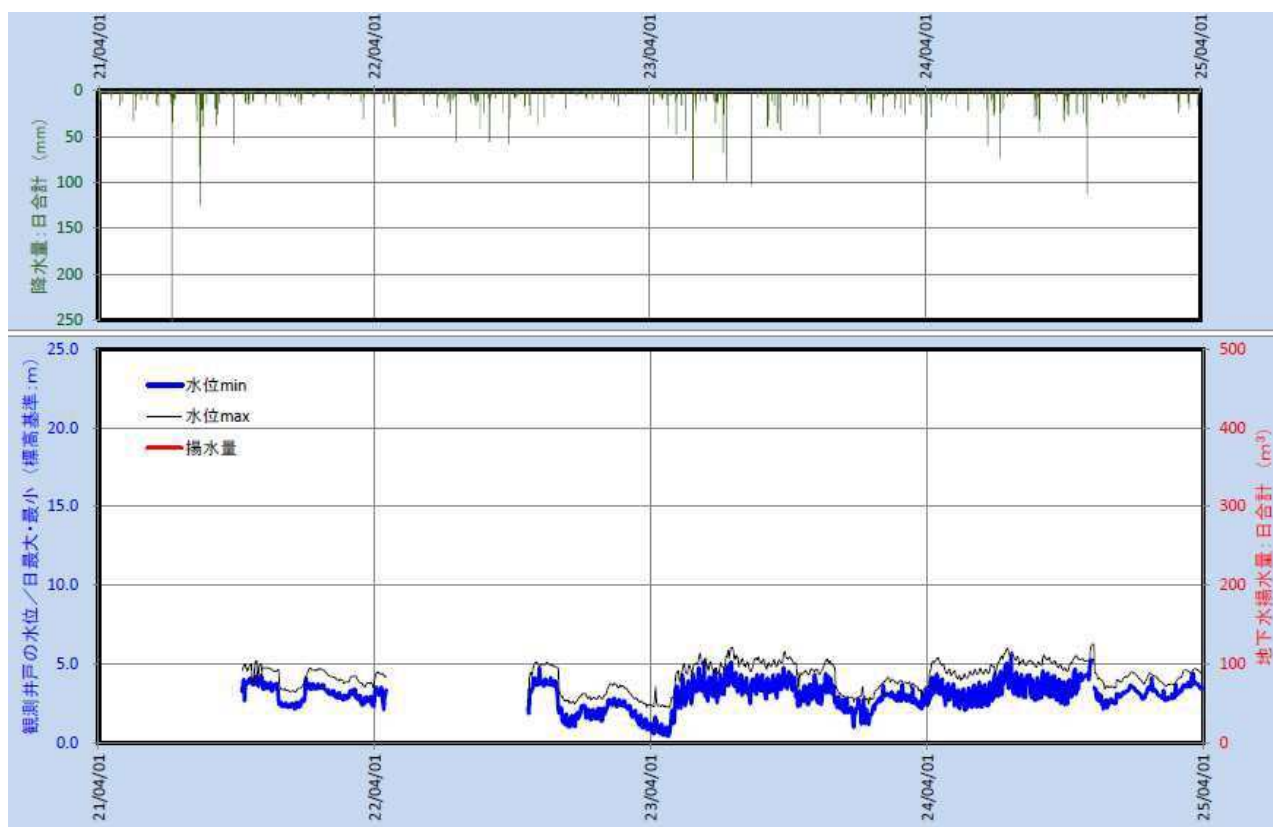
■観測井戸の水位・揚水量グラフ (下段) と近隣降水量グラフ (上段)

<p>○印：およその井戸の位置</p>
場所	琴浦町逢東	
井戸の管理者	旧福助株式会社 鳥取工場	
井戸の用途	水道水源用・水位観測用・ほか	
浅井戸・深井戸の別	浅・深・不明	
井戸の深度／ 井戸所在地の標高 (T.P)	深度：－ m / 井戸標高： 12 m	
水位の表示方法	標高基準水位・センサー基準水位	
ストレナ位置	標高：－ m	
周辺での地下水利用	少・やや少・やや多・多・不明	
揚水設備の有無	無・有	
顕著な水位変動の有無	無・有 (上昇・下降)	
コメント (水位変動の原因など)	地下水位に大きな変動が見られる。(観測期間が短いため、長期的な傾向は不明。)(2022年4月～10月欠測)(2021年10月設置) ※揚水量のデータなし。

データ掲載期間 2021年10月～2025年3月 降水量データ出典 琴浦町・浦安 (県管理雨量計)

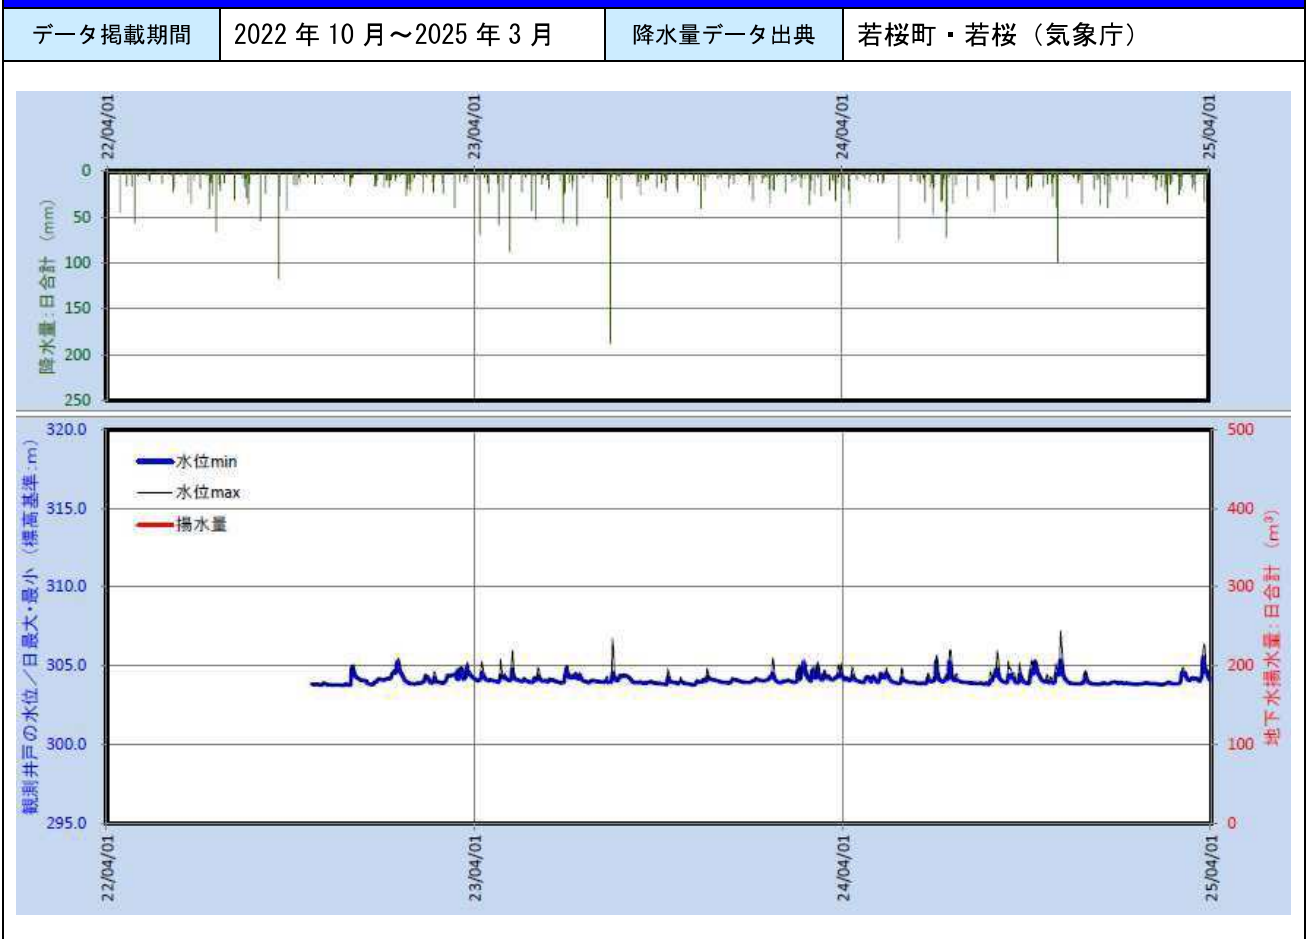
■観測井戸の水位・揚水量グラフ (下段) と近隣降水量グラフ (上段)

<p>○印：およその井戸の位置</p>	
場所	若桜町岩屋堂		
井戸の管理者	若桜町		
井戸の用途	水道水源用・水位観測用・ほか		
浅井戸・深井戸の別	浅・深・不明		
井戸の深度／ 井戸所在地の標高 (T.P)	深度：－ m / 井戸標高：309 m		
水位の表示方法	標高基準水位・センサー基準水位		
ストレーナ位置	標高：－ m		
周辺での地下水利用	少・やや少・やや多・多・不明		
揚水設備の有無	無・有		
顕著な水位変動の有無	無・有 (上昇・下降)		
コメント (水位変動の原因など)	地下水位は概ね横ばいの傾向が見られる。(観測期間が短いため、長期的な傾向は不明。) (2022年10月設置) ※揚水量のデータなし。
