4. 千代川左岸漂砂系(鳥取西地区白兔)の汀線変化分析

4.1 測量成果による近年の汀線変化分析

5. 気高海岸（浜村地区）の汀線変化分析

6. 青谷海岸の汀線変化分析

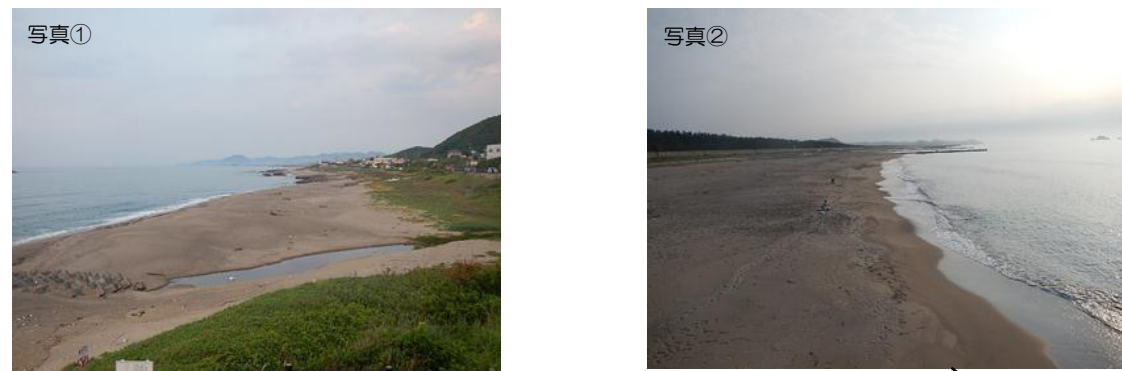
図 4.1.1 現地写真(平成26年6月19日撮影)

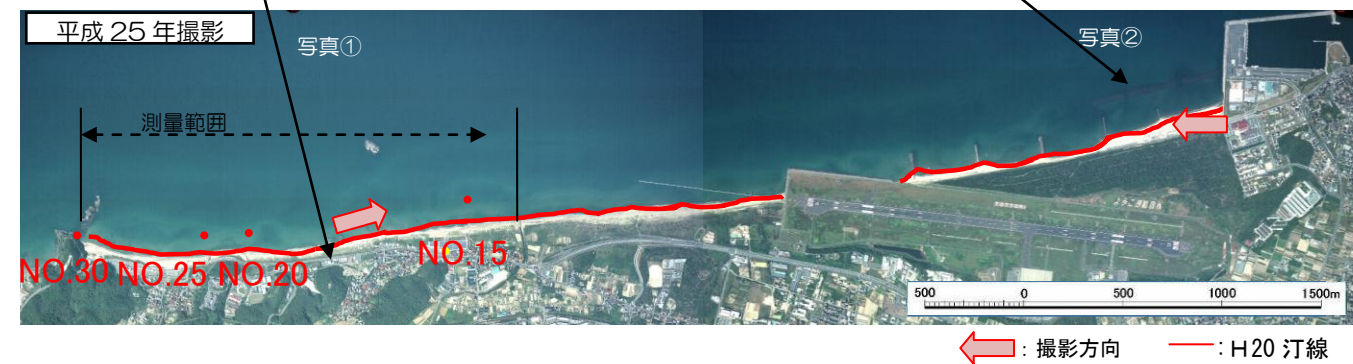
- 平成14年以降の汀線変化状況から、変動幅は概ね±10m程度となっている。
- 特に平成20年頃以降、白兔海岸西側の汀線は±10m程度の前進と後退を半年ごとに繰り返している。
- 白兔海岸西側領域の汀線の前進と後退の傾向は夏季、冬季それぞれの時期でも前進後退が見られるため、季節的な変動とは言い難い。
- 東側(No.19~14)付近の施設整備区間では、最新地形(平成26年3月)において局所的に約10mの後退が見られるものの汀線は概ね安定している。

図 4.1.2 千代川左岸漂砂系(鳥取西地区白兔)の汀線変化図

- ・ 長期的にみれば、平成14年以降の汀線変化は、6ヶ月あたり±10m程度であり、他の漂砂系と比較し、安定した海岸である。
- ・ しかし、近年、漂砂系西側（白兎海岸付近）の汀線変化の季節変動が顕著となっている。今後も測量データに基づくモニタリングと、必要に応じて土砂投入等の対策を実施していく必要があるものと考えられる。

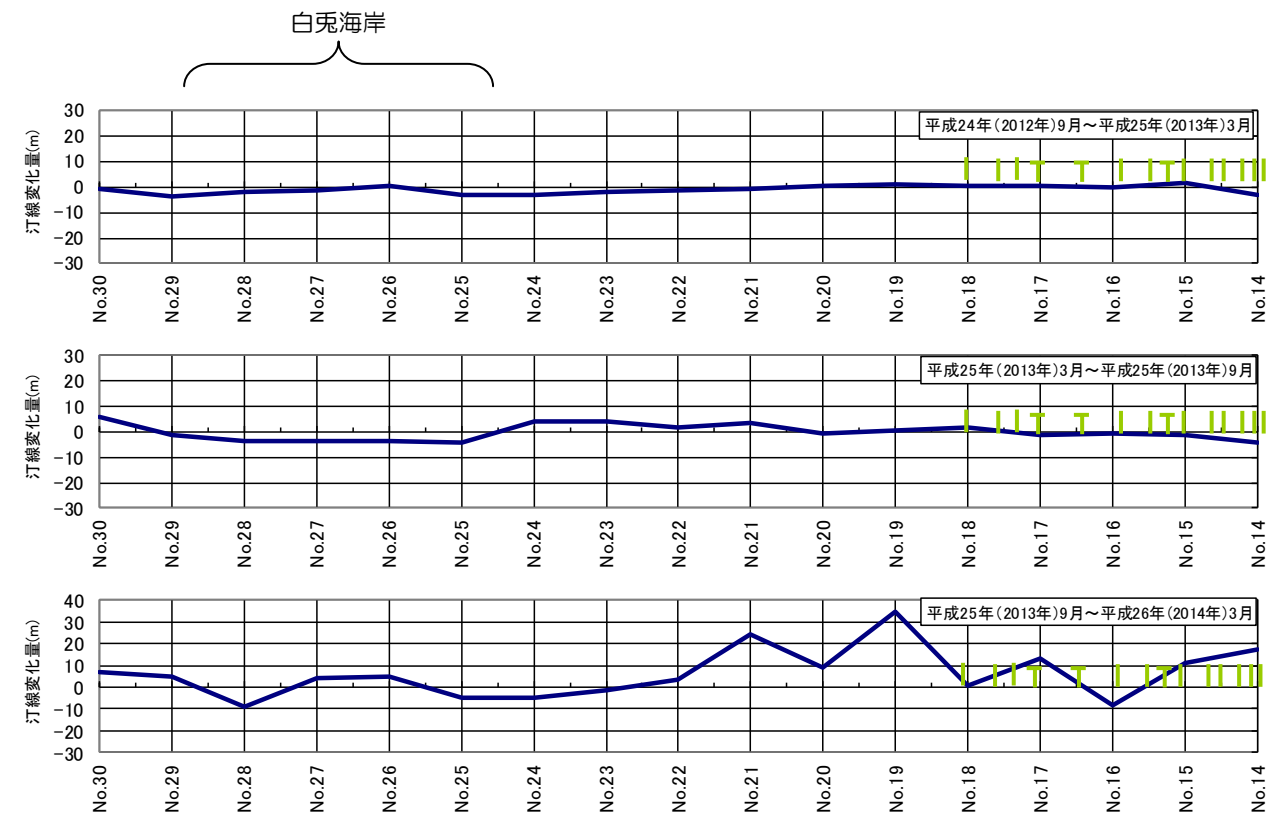
図 4.1.7 千代川左岸漂砂系（鳥取西地区白兎）の近年の汀線変化状況図(5/5)

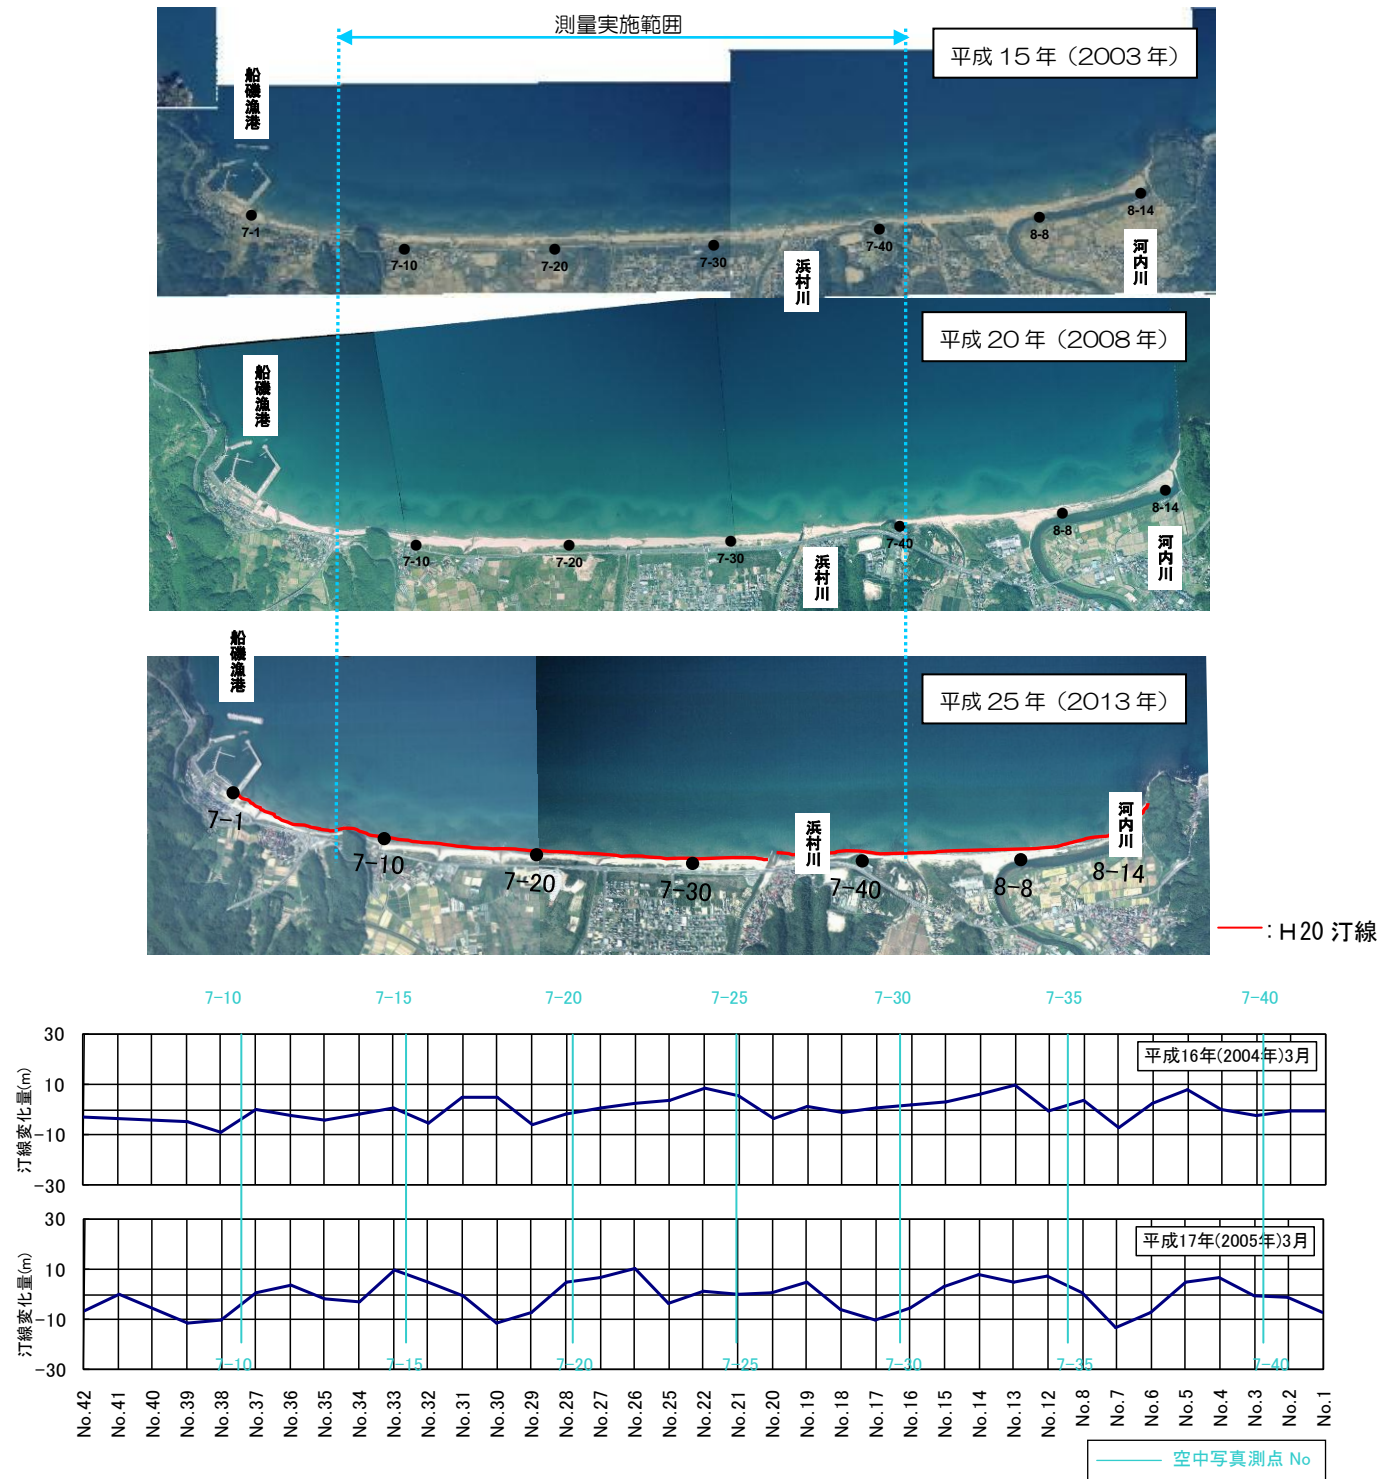
- 平成16年～平成25年の近年では、±10m程度の変動幅であり、比較的安定している。
- 平成26年は、±20m以上の変動を示し、沿岸方向に堆積、侵食が交互に見られる。

図 5.1.1 気高海岸（浜村地区）の近年の汀線変化状況図 (1/2)：平成4年3月基準

- ・ 船磯漁港建設に伴う遮蔽域の形成により侵食が生じたが、その他土砂の系外搬出などにより全体的に汀線の後退がみられたが、近年の汀線変化では、±10m程度の変動幅であり、比較的安定している。

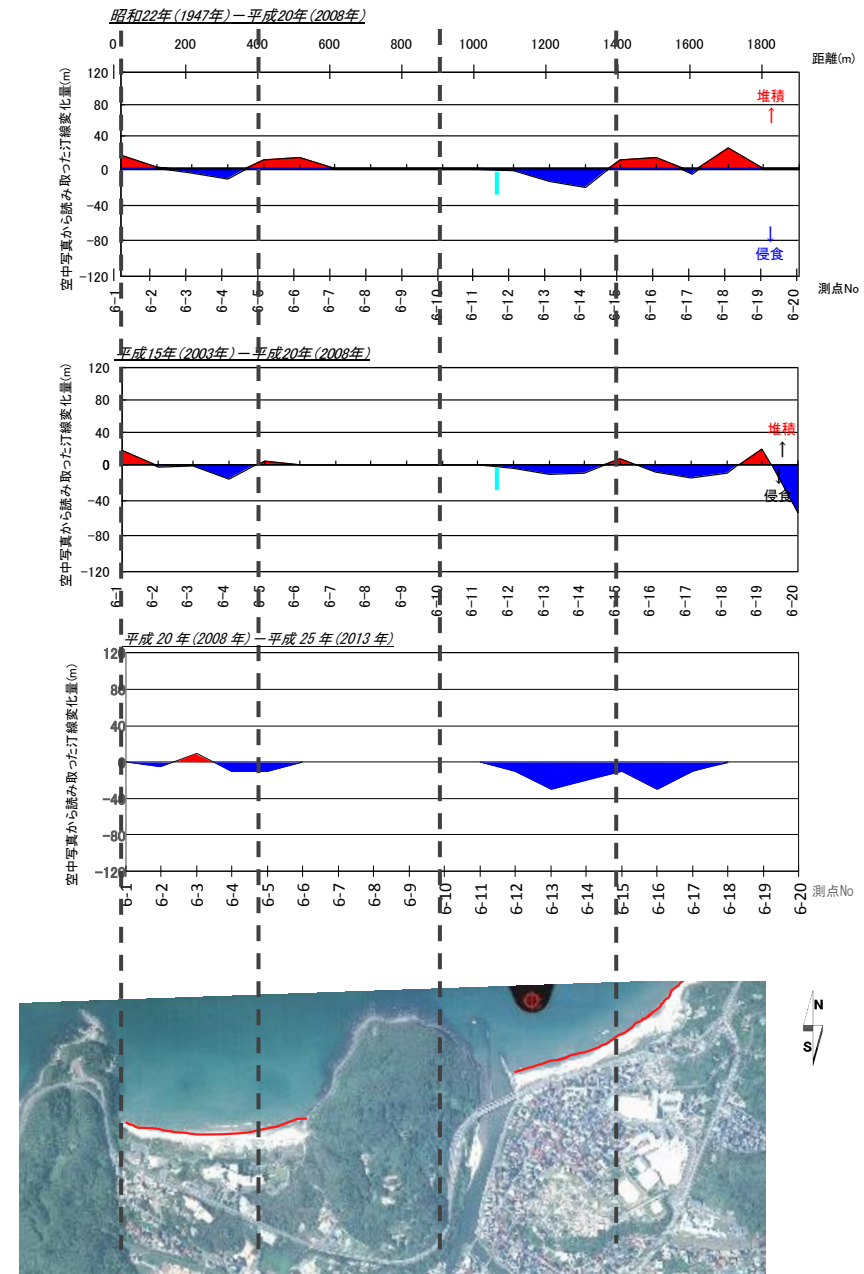
- ・ 昭和44年頃、勝部川流路変更に伴って導流堤が延伸されたことにより、河口に溜まっていた土砂が流れ、河口右岸側を中心に東側は全体的に汀線の後退がみられた。
- ・ 平成15年以降は、西側で最大20m程度の前進、東側が最大50m程度の後退傾向となっている。全体的には平均20m程度の後退となっている。
- ・ 平成26年は西側で最大20m程度の後退、東側では最大30m程度の後退傾向となっている。

図 6.1.2 青谷海岸の長期的な汀線変化状況図(2/2)

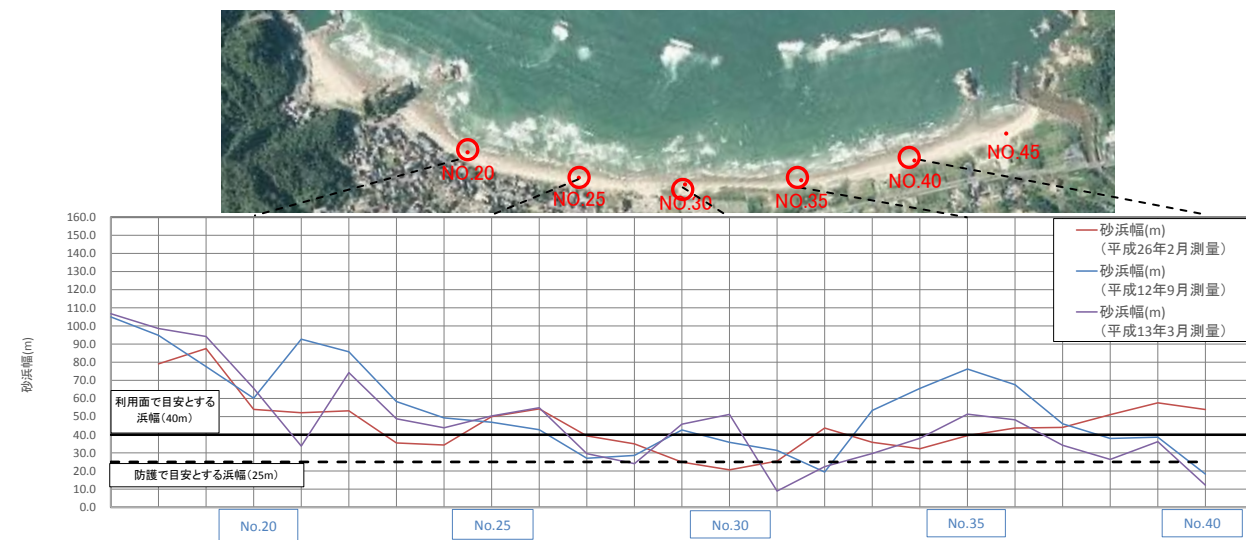
各海岸における現況の汀線位置を、目安とする浜幅（防護、利用）とともに整理した。汀線の経年比較の基準となる年の汀線位置と併せて以下に示す。

図 8.2.1 現況の砂浜幅（岩美海岸（浦富地区））

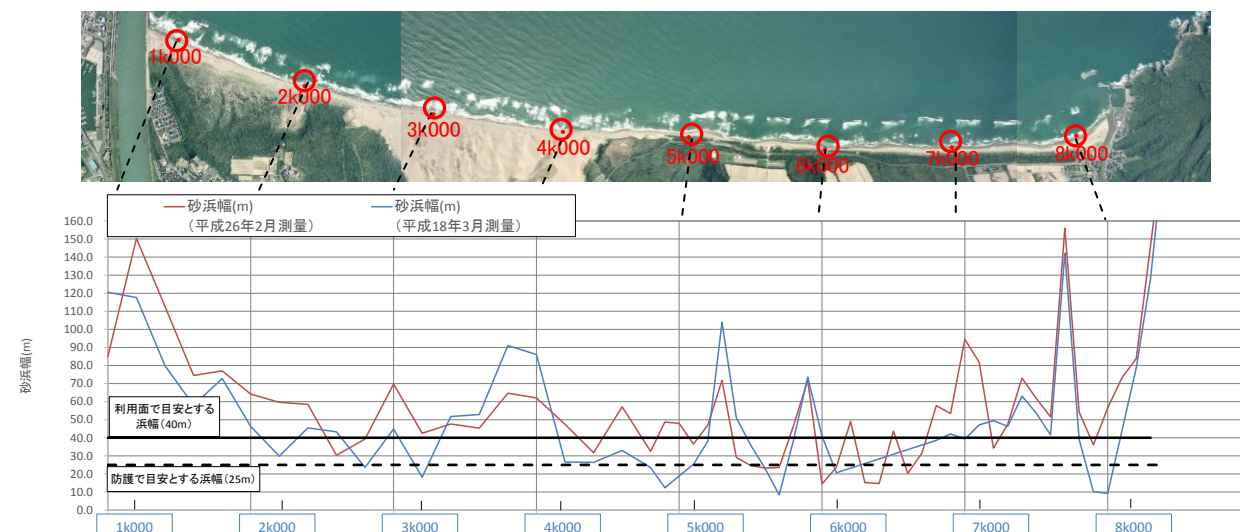
図 8.2.2 現況の砂浜幅（鳥取砂丘前面）
