## 16. 東郷池覆砂効果検証調査（中部総合事務所生活環境局令達事業）

(3) 目的：東郷池にて実施された覆砂の効果について検証し，効果的な施工方法を提言する。

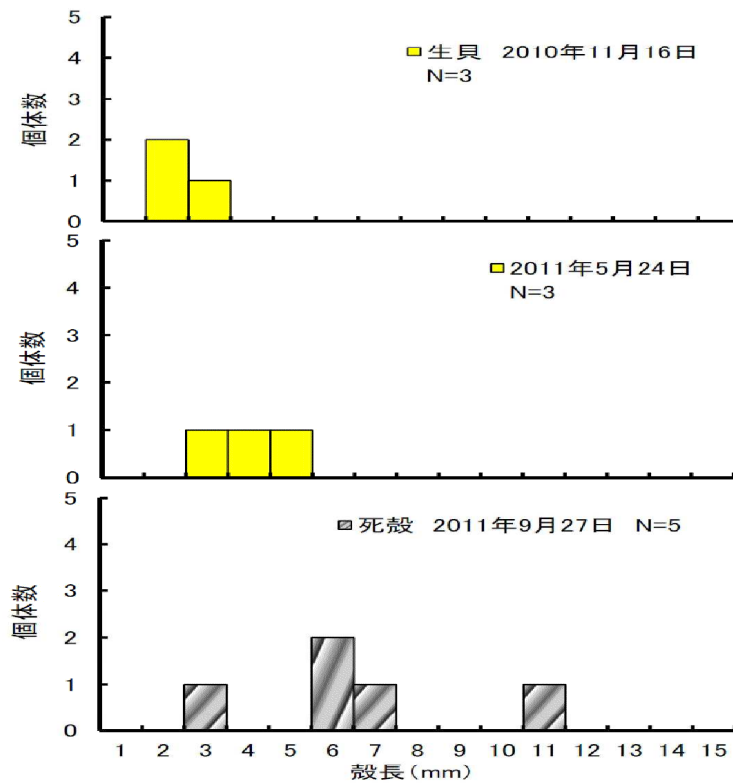
次に、ろ過作用を持つヤマトシジミの出現状況についてみると、施工1年後の2010年11月に、同年生まれと推定される殻長1-3mmの稚貝がH21試験施工区で認められた(図2, 図3)。その後、2011年5月には、殻長2-5mmの稚貝がH21試験施工区に加え、H21施工区中央部でも認められた。しかし、同年9月には、H21施工区中央部では生貝, 死殻とも確認されず、H21試験施工区でも殻長2-11mmの死殻のみが出現した。

図3 ヤマトシジミの殻長組成の推移 (2010年11月～2011年9月)

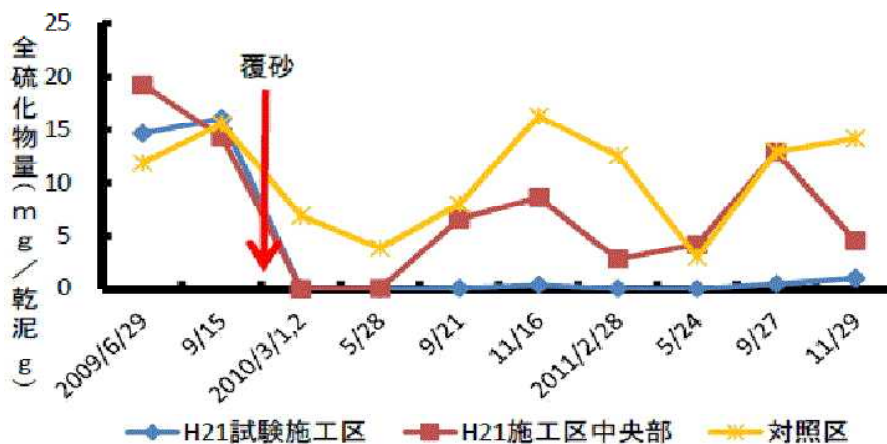
各調査地点における全硫化物量の推移について図4に示した。全硫化物量は、9月または11月に高い値を示す傾向が見られた (図4)。施工方法の異なるH21試験施工区とH21施工区中央部の値を比較すると、前者は、施工後2年が経過した2011年11月でも1.0mg/乾泥g以下の低い値であったが、後者は、2011年5月、9月ともに対照区とほぼ同様の高い値を示した。ただし、H21試験施工区においても、2011年は2010年よりわずかながら高い値で推移した。

図4 各地点における底泥中の全硫化物量 (mg/乾泥g)  
↓は覆砂実施時期を示す。

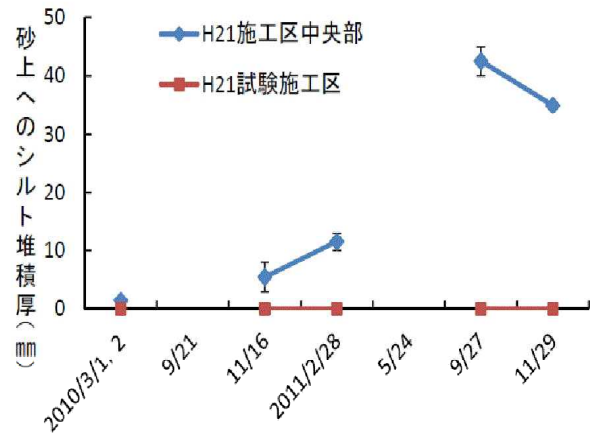
目視観察による覆砂した砂上へのシルトの堆積厚の推移をみると、H21施工区中央部では、2010年3月に覆砂した砂上に数mmのシルトの堆積が観察され、その後、次第に堆積厚が増加し、2011年9月には堆積厚が約40-45mmに達した(図6、図7)。一方、H21試験施工区では、2011年11月の調査でも砂上へのシルトの堆積はほとんど観察されなかった。

図6 H21施工区中央部およびH21試験施工区におけるシルト堆積厚の推移  
(バーは範囲を示す)

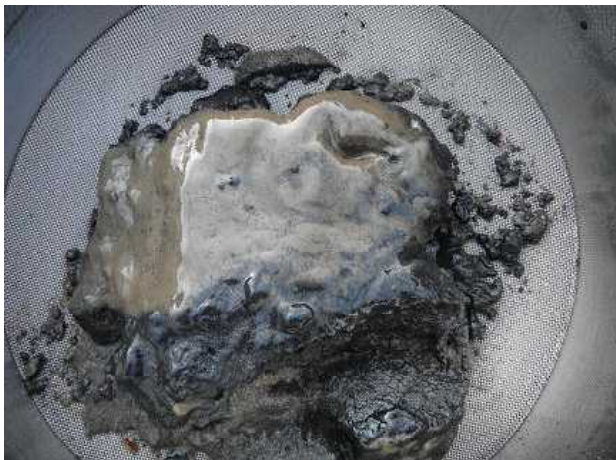
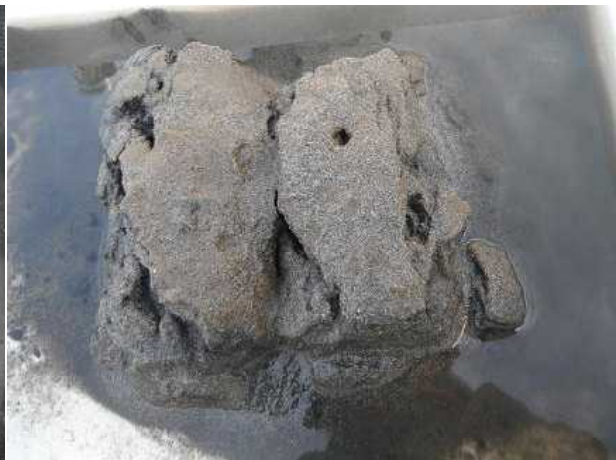
H21施工区中央部

H21試験施工区

図7 H21施工区中央部(左図)およびH21試験施工区(右図)における底泥サンプル  
\*H21施工区中央部では砂上へシルトの堆積が認められる(2011年11月29日撮影)。
