国道9号（浜村川右岸）の対策　工事状況報告（令和5年10月31日時点）

国土を整え、全力で備える
国土交通省
鳥取河川国道事務所

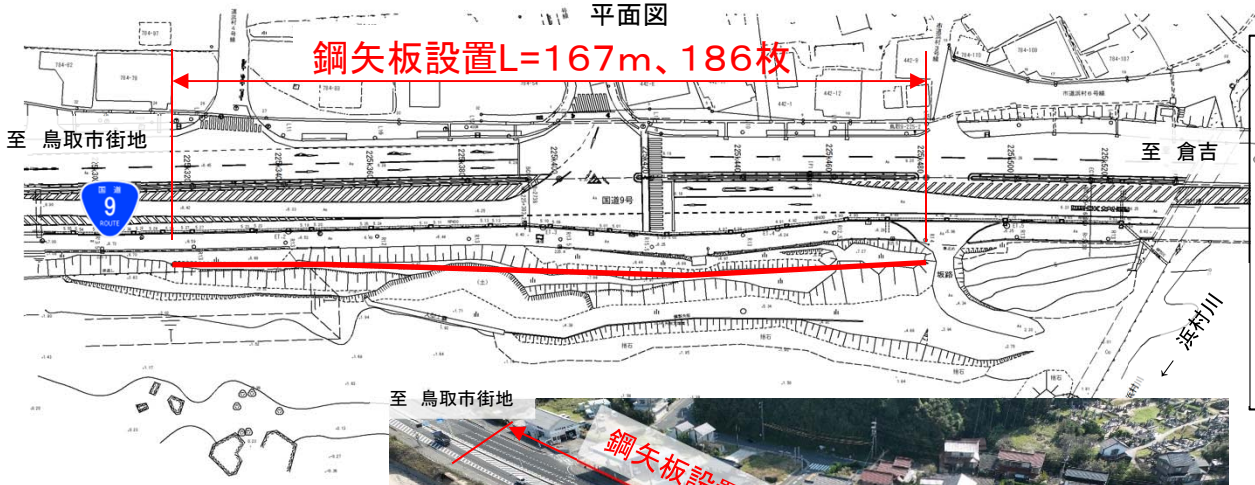
平面図

■浜村地区の国道9号において、海岸浸食（2021年7月、2022年1月等）を受けている。
■海岸浸食対策として、鋼矢板設置工事を令和5年4月から実施。既設矢板撤去、既設捨石場外搬出を実施。
⇒**令和5年8月31日鋼矢板打設施工完了、9月29日既設鋼矢板引抜完了、10月２８日捨石場外搬出完了。**
11月17日工事完成予定。施工ヤードとして設置した盛土（浜村川からの浚渫土を利用）は、工事後も存置する。
■今後、鳥取県で実施するサンドリサイクルの状況を踏まえて、浸食傾向をモニタリング。モニタリングの結果、砂浜の回復が見込めず、浸食が国道へ影響する場合は、道路護岸（重力式擁壁）を整備する計画。
