県営住宅美穂第２団地(S63)アスベスト調査業務

報　告　書

令和２年３月

エヌエス環境株式会社

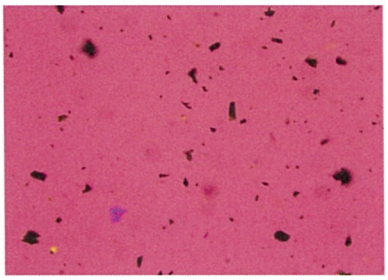
報告書番号 No. AW19 WT 415
報告年月日 2020年2月20日

業務件名	県営住宅美穂第2団地(S63)アスベスト調査業務
建物等の名称	県営住宅美穂第2団地(S63)
施工年等	昭和63年
採取年月日	2020年1月22日
採取者所属・氏名	エヌエス環境株式会社 原田 暁博
採取場所・部位	5-1棟 屋根(家屋、物置)
建材名称	防水材
形状又は材質	アスファルトルーフィング22kg
試料の大きさ	10cm×10cm×2枚

定性分析結果		推定含有率	
石綿の種類	含有の有無		
クリソタイル	無	-	【試料調整及び前処理】 灰化(485℃、1時間) 酸処理(2mol/L 塩酸)
アモサイト	無	-	
クロシドライト	無	-	【非アスベスト繊維】 セルロース
トレモライト	無	-	
アクチノライト	無	-	
アンソフィライト	無	-

4-1. 検出された石綿の種類： 無検出

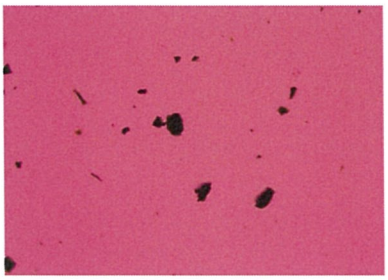
報告書番号 No. AW19 WT 416
報告年月日 2020年2月20日

業務件名	県営住宅美穂第2団地(S63)アスベスト調査業務
建物等の名称	県営住宅美穂第2団地(S63)
施工年等	昭和63年
採取年月日	2020年1月22日
採取者所属・氏名	エヌエス環境株式会社 原田 暁博
採取場所・部位	5-1棟 壁
建材名称	防水材
形状又は材質	アスファルトルーフィング17kg
試料の大きさ	10cm×10cm×1枚

定性分析結果		推定含有率	【試料調整及び前処理】 灰化(485℃、1時間) 酸処理(2mol/L 塩酸) 【非アスベスト繊維】 セルロース
石綿の種類	含有の有無		
クリソタイル	無	-	
アモサイト	無	-	
クロシドライト	無	-	
トレモライト	無	-	
アクチノライト	無	-	
アンソフィライト	無	-

4-1. 検出された石綿の種類： 無検出

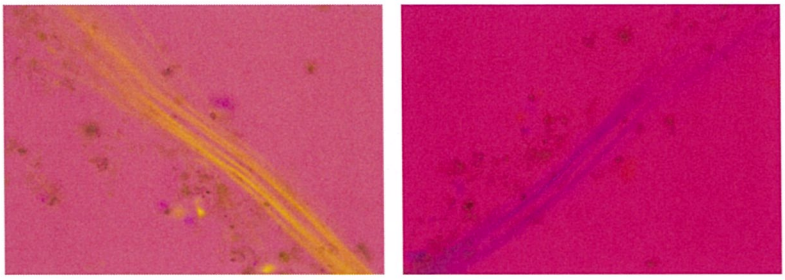
報告書番号 No. AW19 WT 417
報告年月日 2020年2月20日

業務件名	県営住宅美穂第2団地(S63)アスベスト調査業務
建物等の名称	県営住宅美穂第2団地(S63)
施工年等	昭和63年
採取年月日	2020年1月22日
採取者所属・氏名	エヌエス環境株式会社　原田　暁博
採取場所・部位	5-1棟　外壁
建材名称	成形板
形状又は材質	防火サイディング
試料の大きさ	10cm×10cm×1枚

定性分析結果		推定含有率	【試料調整及び前処理】 灰化(485℃、1時間) 酸処理(2mol/L 塩酸)
石綿の種類	含有の有無		
クリソタイル	有	0.1～5%	
アモサイト	有	0.1～5%	
クロシドライト	無	-	【非アスベスト繊維】 セルロース
トレモライト	無	-	
アクチノライト	無	-	
アンソフィライト	無	-

【備考】 ※推定含有率は目視によるものであり、必ずしもその範囲内ではない場合があります。

なお、本調査は昭和 63 年度建築物 3 棟 6 戸のうち、1 戸（5-1 棟）について実施しているが、同時期、同様の施工の 4-1～6-2 棟についても同様の結果を適用し、適切な対応が必要である。

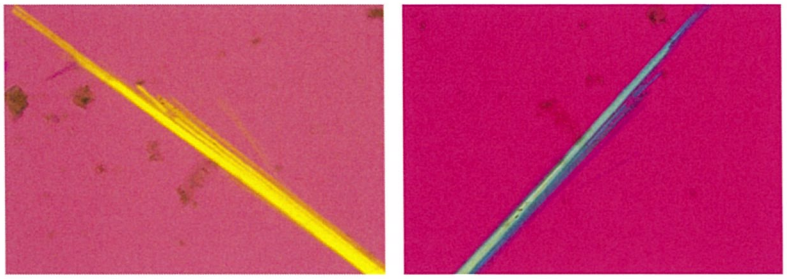
4-2. 検出された石綿の種類 ： アモサイト

浸液の屈折率 ： $^{25℃}n_D$ = 1.680

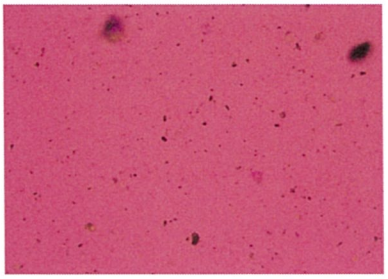
報告書番号 No. AW19 WT 418
報告年月日 2020年2月20日

業務件名	県営住宅美穂第2団地(S63)アスベスト調査業務
建物等の名称	県営住宅美穂第2団地(S63)
施工年等	昭和63年
採取年月日	2020年1月24日
採取者所属・氏名	エヌエス環境株式会社 原田 暁博
採取場所・部位	5-1棟 1FDK 壁
建材名称	内装材
形状又は材質	ビニールクロス(防火1級)
試料の大きさ	10cm×10cm×1枚

定性分析結果		推定含有率	
石綿の種類	含有の有無		
クリソタイル	無	-	【試料調整及び前処理】 灰化(485℃、3時間) 酸処理(2mol/L 塩酸)
アモサイト	無	-	
クロシドライト	無	-	【非アスベスト繊維】 セルロース
トレモライト	無	-	
アクチノライト	無	-	
アンソフィライト	無	-

4-1. 検出された石綿の種類： 無検出

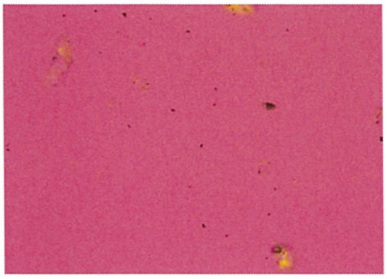
定性分析結果		推定含有率	
石綿の種類	含有の有無		
クリソタイル	無	－	【試料調整及び前処理】 灰化(485℃、3時間) 酸処理(2mol/L 塩酸)
アモサイト	無	－	
クロシドライト	無	－	【非アスベスト繊維】 セルロース
トレモライト	無	－	
アクチノライト	無	－	
アンソフィライト	無	－

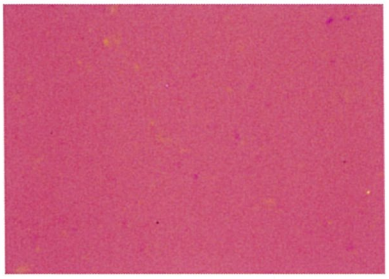
定性分析結果		推定含有率	
石綿の種類	含有の有無		
クリソタイル	無	-	【試料調整及び前処理】 灰化(485℃、3時間) 酸処理(2mol/L 塩酸)
アモサイト	無	-	
クロシドライト	無	-	【非アスベスト繊維】 セルロース
トレモライト	無	-	
アクチノライト	無	-	
アンソフィライト	無	-

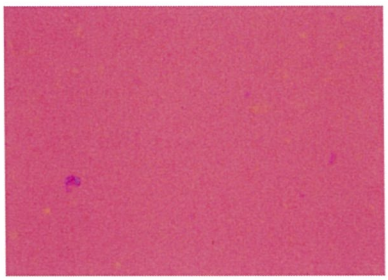
定性分析結果		推定含有率	【試料調整及び前処理】 灰化(485℃、3時間) 酸処理(2mol/L 塩酸) 【非アスベスト繊維】 セルロース
石綿の種類	含有の有無		
クリソタイル	無	-	
アモサイト	無	-	
クロシドライト	無	-	
トレモライト	無	-	
アクチノライト	無	-	
アンソフィライト	無	-

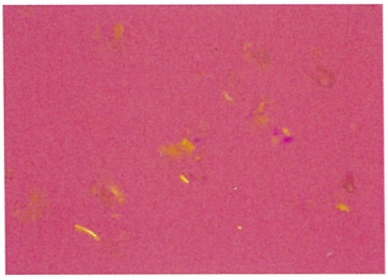
定性分析結果		推定含有率	
石綿の種類	含有の有無		
クリソタイル	無	-	【試料調整及び前処理】 灰化(485℃、1時間) 酸処理(2mol/L 塩酸) 【非アスベスト繊維】 無し
アモサイト	無	-	
クロシドライト	無	-	
トレモライト	無	-	
アクチノライト	無	-	
アンソフィライト	無	-

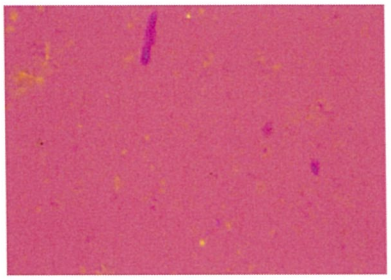
定性分析結果		推定含有率	
石綿の種類	含有の有無		
クリソタイル	無	－	【試料調整及び前処理】 灰化(485℃、3時間) 酸処理(2mol/L 塩酸)
アモサイト	無	－	
クロシドライト	無	－	【非アスベスト繊維】 セルロース
トレモライト	無	－	
アクチノライト	無	－	
アンソフィライト	無	－

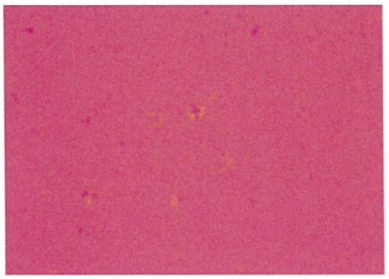
定性分析結果		推定含有率	【試料調整及び前処理】 灰化(485℃、3時間) 酸処理(2mol/L 塩酸)
石綿の種類	含有の有無		
クリソタイル	無	-	
アモサイト	無	-	
クロシドライト	無	-	【非アスベスト繊維】 セルロース
トレモライト	無	-	
アクチノライト	無	-	
アンソフィライト	無	-

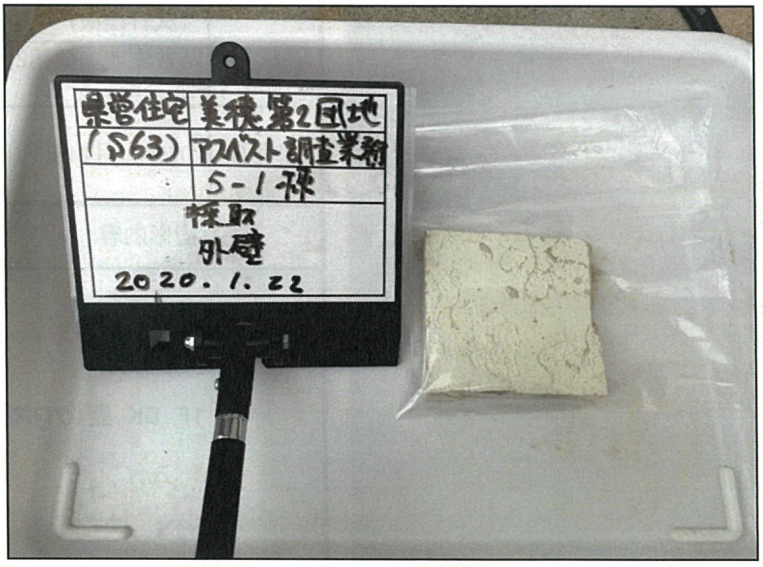
項　　目	アスベスト調査（試料採取）
調査地点	県営住宅美穂第2団地（S63）5-1棟
調査日	2020年1月22日
撮影内容	
調査状況（代表箇所） （採取後） **家屋　外壁**

項　　目	アスベスト調査（試料採取）
調査地点	県営住宅美穂第2団地（S63）5-1棟
調査日	2020年1月22日
撮影内容	
調査状況 （採取試料） **家屋　外壁**

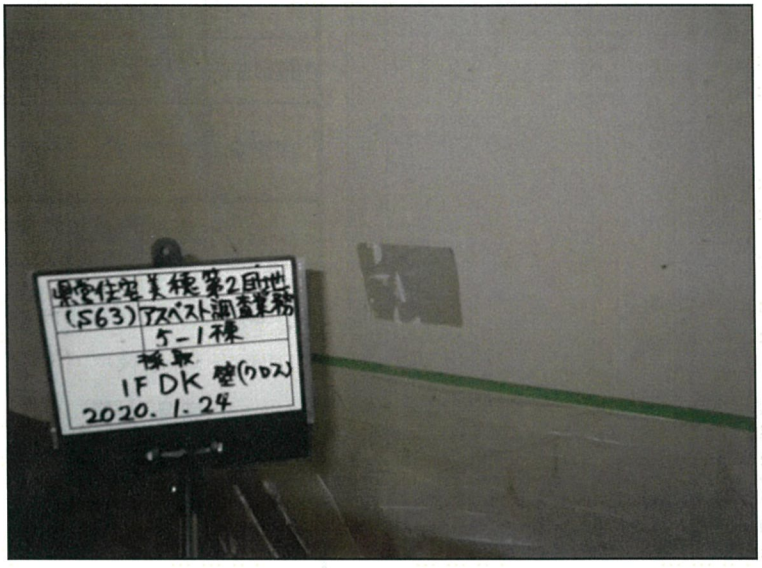
項　　目	アスベスト調査（試料採取）
調査地点	県営住宅美穂第2団地（S63）5-1棟
調査日	2020年1月24日
撮影内容	
調査状況（代表箇所） （採取前） 1F DK 壁（クロス）

項　　目	アスベスト調査（試料採取）
調査地点	県営住宅美穂第2団地（S63）5-1棟
調査日	2020年1月24日
撮影内容	
調査状況（代表箇所） （採取後） 1F DK 壁（クロス）

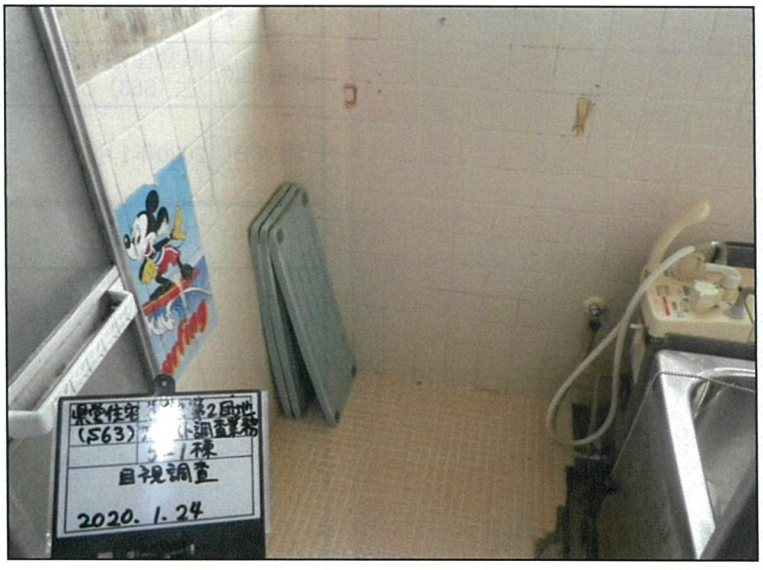
項　　目	アスベスト調査（目視）
調査地点	県営住宅美穂第2団地（S63）5-1棟
調査日	2020年1月24日
撮影内容	
調査状況	1F　浴室　床
