令和4年度 鳥取沿岸土砂管理連絡調整会議(東部地区) ＜要旨＞

鳥 取 県

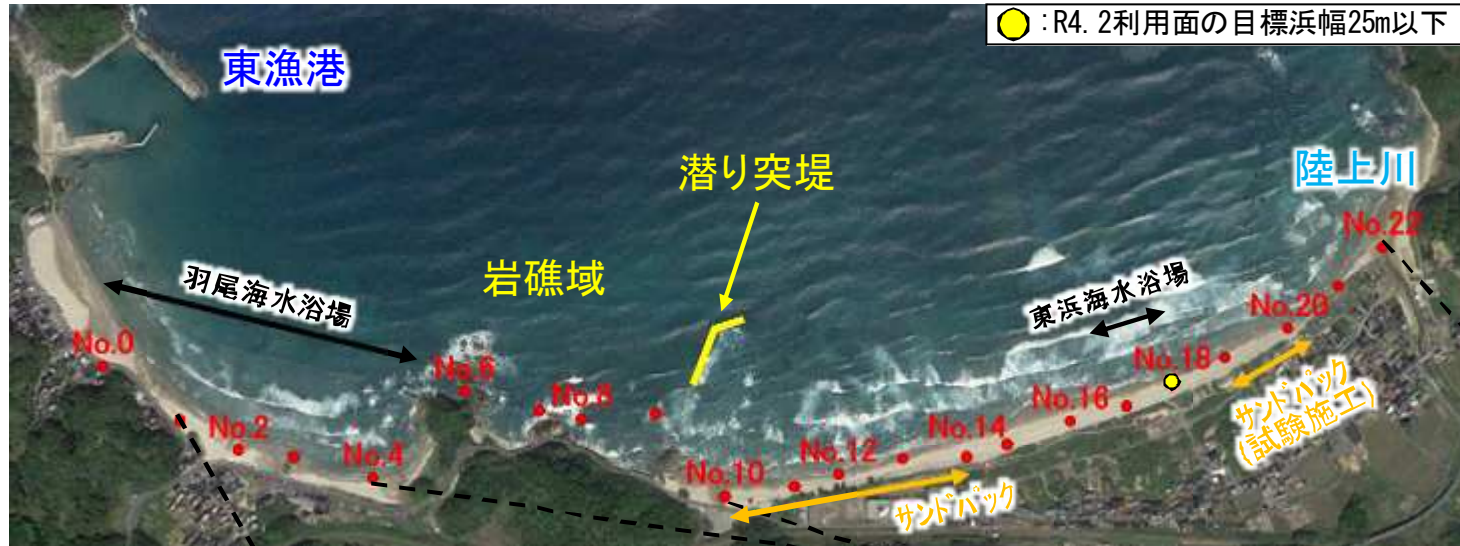
羽尾海水浴場	東浜海水浴場
施設整備状況	東漁港防波堤:H12(2000年)	潜り突堤:H17(2005年).11、サンドパック:H29～
対策実施状況	羽尾海岸からの土砂採取	土砂投入
利用状況	海水浴場(No.0～No.4付近)	海水浴場(No.16～No.18付近)
長期的な地形変化(H18～R4)	年次の前進・後進はあるが、汀線位置はサンドリサイクルにより現状を維持している。	
短期的な地形変化(R1～R4)	概ね現状を維持	陸上川付近で前進傾向が見られ、全体的に現状を維持
砂浜幅(R4.3)	利用面の目安浜幅(40m)を確保	冬季風浪後のNo.14～No.21では利用面の目安浜幅(40m)を下回っている。
問題点・課題	東漁港、羽尾海水浴場への土砂堆積	防護面の目安浜幅(25m)の確保、冬季風浪後の浜崖発生
今後の対応方針(案)	<ul style="list-style-type: none"> ・東漁港および羽尾海水浴場は堆積傾向にあるため、継続的な土砂浚渫を行う必要がある。 ・浜崖の発生も確認されることから、引き続き浜崖対策(サンドパック)を継続整備する。 ・陸上海岸では砂浜での防護が必要となることから、サンドリサイクル(サンドパックの覆砂を含む)を継続するとともに、精度の高い3次元測量で引き続きモニタリングを行う。

- 浜崖の発生も確認されることから、引き続き浜崖対策(サンドパック)を継続整備する。
- 砂浜での防護が必要となることから、サンドリサイクル(サンドパックの覆砂を含む)を継続するとともに、精度の高い3次元測量で引き続きモニタリングを行う。

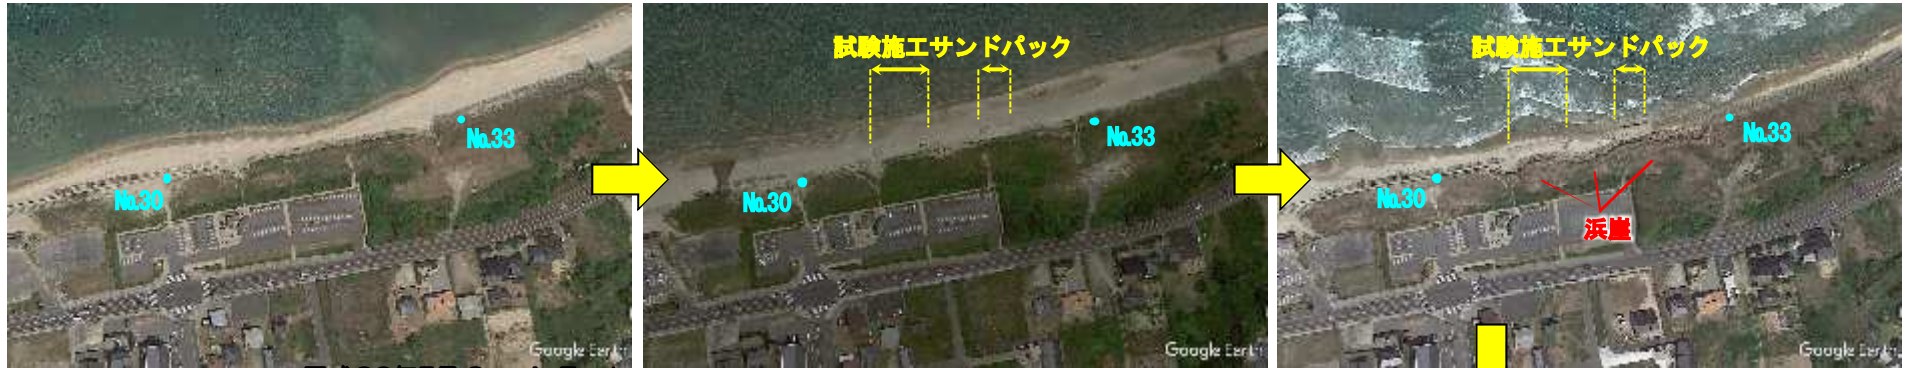
令和3年4月 Google Earth

・今年の冬季波浪の影響を受け、試験施工により設置したサンドバックの周辺(測点No30~33)において、浜崖が大きく進行し、令和4年6月緊急養浜を実施した。

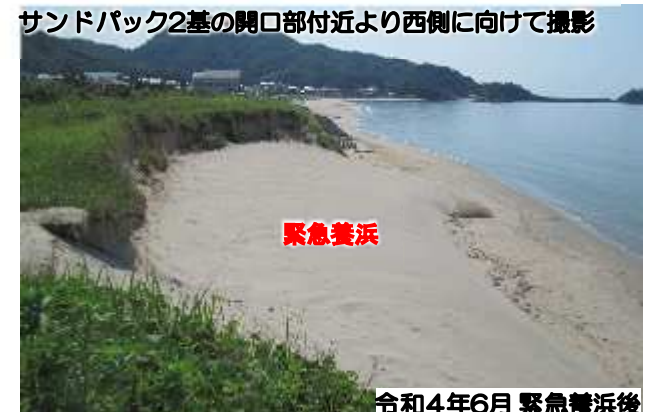
令和4年6月 緊急養浜後

サンドバック2基の開口部付近より西側に向けて撮影

- 令和4年8月に西側人工リーフが完成したことから、引き続きモニタリングし、その効果を検証する。
- 養浜砂が砂浜形成により寄与するため、田後港からの浚渫土(2万~3万m³)を人工リーフ開口部岸側(現在は沖側)へ海上養浜する。
- 現地では人工リーフの開口部背後で浜崖が年々拡大していることから、令和5年度より浜崖対策の検討を行う。

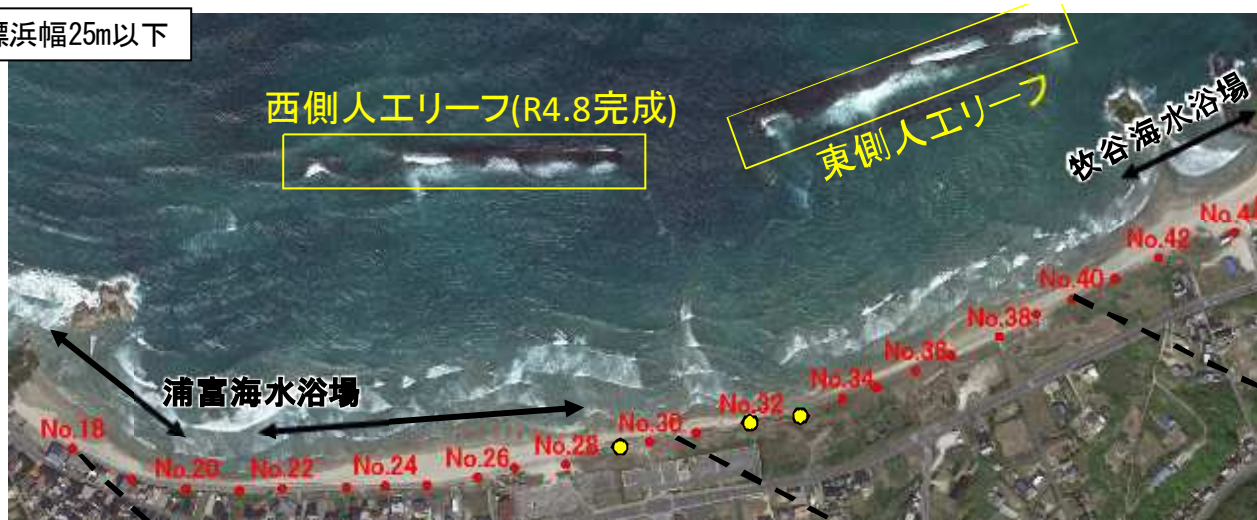
浦富海水浴場	牧谷海水浴場
施設整備状況		人工リーフ
対策実施状況		土砂投入
利用状況		海水浴場
長期的な地形変化(H12~R4)	西側の人工リーフ未整備区間では後退傾向が見られるが、海岸全体で見ればサンドリサイクルの効果により汀線位置を維持。	
短期的な地形変化(R1~R4)	西側の人工リーフ未整備区間では一部後退傾向が見受けられる。海岸全体では一部で前進後退が見られるが、汀線位置は現状を維持。	
砂浜幅(R4.3)	No.20~No.24, No.27~No.30で利用面の目安浜幅(40m)を一時的に下回っている	No.32で防護面の目安浜幅(25m)を一時的に下回っている No.31~No.37, No.39~No.40で利用面の目安浜幅(40m)を一時的に下回っている
問題点・課題	①人工リーフ西側の短期的後退、②人工リーフ開口部の深掘、③人工リーフ開口部背後の浜崖進行	
今後の対応方針(案)	<ul style="list-style-type: none"> ・人工リーフが令和4年8月に完成したことから、引き続きモニタリングを継続し、その効果の検証を行う。(問題点①対策) ・砂の歩留りを向上させるため、田後漁港からの浚渫土(2万~3万m³)を人工リーフ開口部岸側(現状は沖側)へ海上養浜する。(問題点②、③対策) ・現地では人工リーフの開口部背後で浜崖が年々拡大していることから、令和5年度より浜崖対策の検討を行う。(問題点①、③対策)

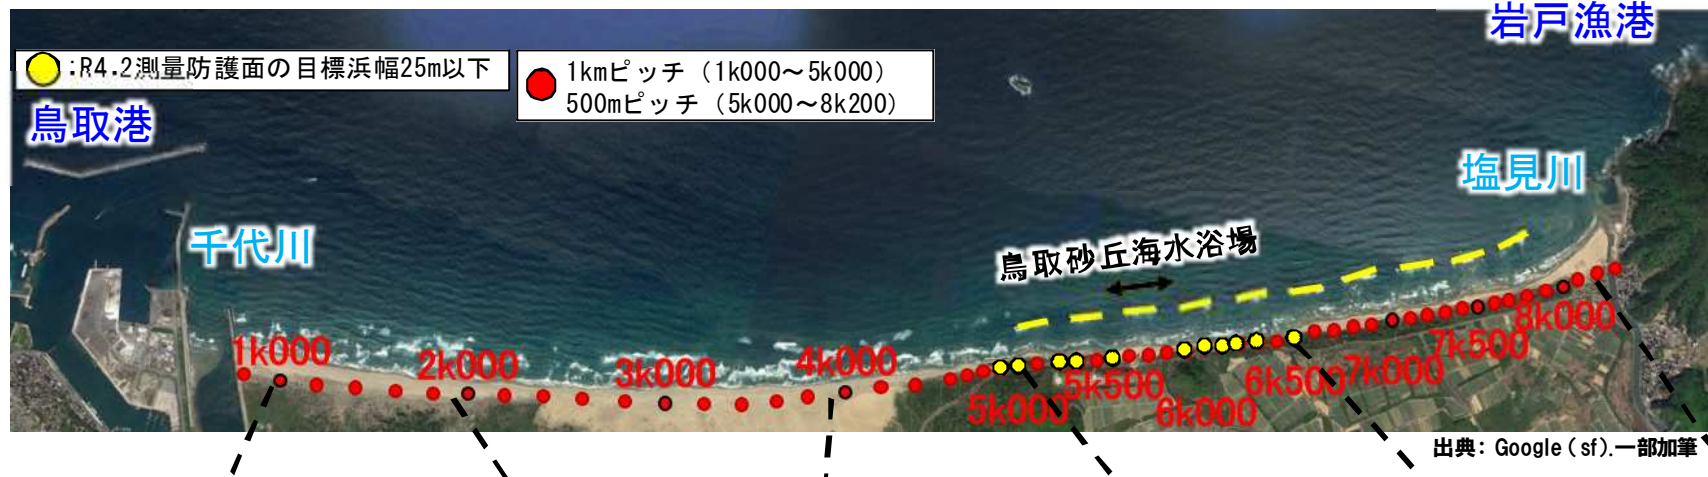
短期的な汀線変化: 局所的に人工リーフ西側(5k000~5k900)の汀線は後退した状態が続いている。
砂浜幅: 人工リーフ西側の半数の測線が防護面の目安浜幅(25m)を下回っている。

鳥取砂丘西側 (1k000~1k800)	鳥取砂丘前面 (2k000~3k800)	鳥取砂丘東側 (4k000~4k900)	人工リーフ西側 (5k000~6k500)	人工リーフ東側 (6k600~8k200)
施設整備履歴	—	—	—	人工リーフ	人工リーフ
対策実施状況	—	土砂投入	土砂投入	—	—
利用状況	利用なし	利用なし	利用なし	海水浴場	利用なし
長期的な地形変化 (H18~R4)	前進傾向	安定傾向	サンドリサイクルにより、 安定傾向	人工リーフ西側付近では、 後退傾向	人工リーフ整備により、 安定傾向
短期的な地形変化 (R1~R4)	安定傾向	安定傾向	安定傾向	人工リーフ西側付近では、 後退傾向	安定傾向
砂浜幅(R4.2)	防護面の目標浜幅(25m) を確保	防護面の目標浜幅(25m) を確保	4k900で防護面の目標浜幅 (25m)を一時的に下回って いる	5k000、5k300、5k500、 6k000~6k300、6k500で 防護面の目標浜幅(25m)を 一時的に下回っている。	7k000、7k200、7k300、 7k700、7k800で利用面の 目標浜幅(40m)を一時的に 下回っている。
問題点・課題	—	—	—	防護面の目標浜幅(25m)の 確保	—
今後の対応方針 (案)	・シミュレーション結果に基づき、今年度から塩見川の浚渫土の養浜位置を従来より約1km東側へ移していることから、その変更後の養浜を継続するとともに効果及び状況を注視する。

- 変更した養浜位置へ来年度以降もサンドリサイクルを継続する。
- 養浜位置変更後の状況に注視しながらモニタリングを実施する。

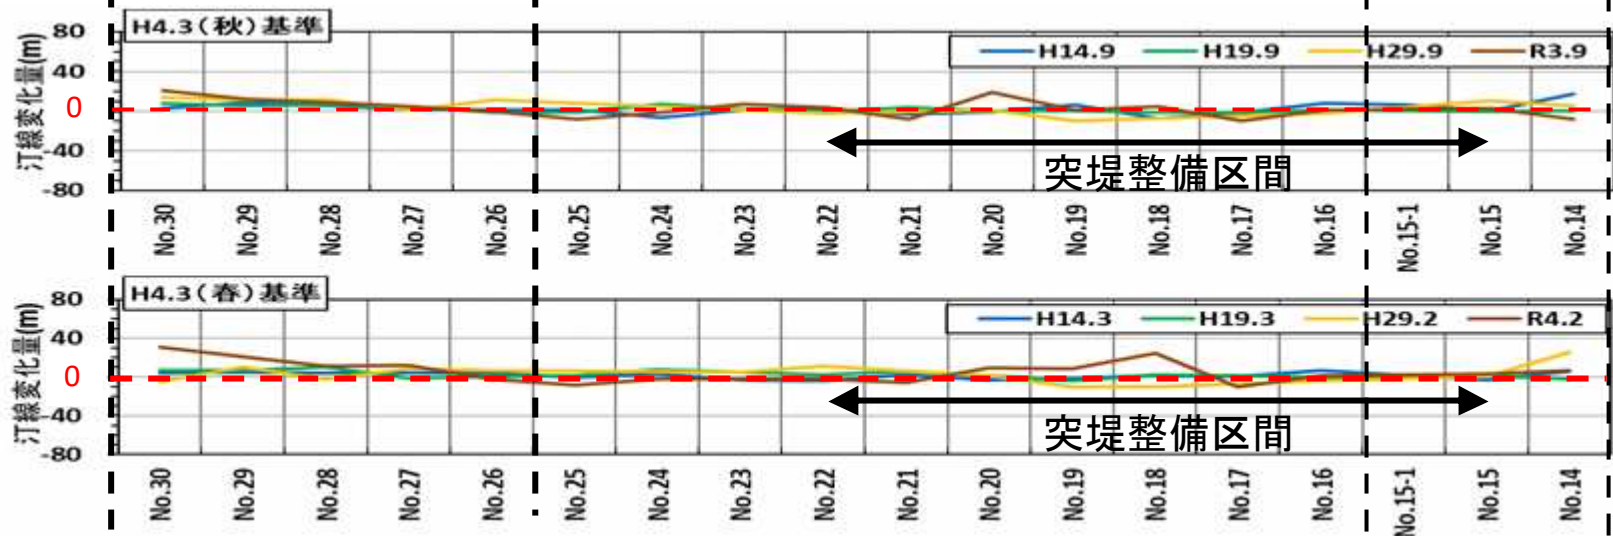
平成4年3月を基準とした長期的な汀線変化

③現状（長期的な汀線変化）

長期的な汀線変化：突堤整備により年次的な汀線変化も少なく、安定している。

- 突堤整備による漂砂制御により、汀線位置は安定しており、引き続き継続したモニタリングを行う。
- 千代川からの土砂供給が途絶えているため、少しずつでも鳥取港から賀露西浜海岸へ土砂供給を行う。

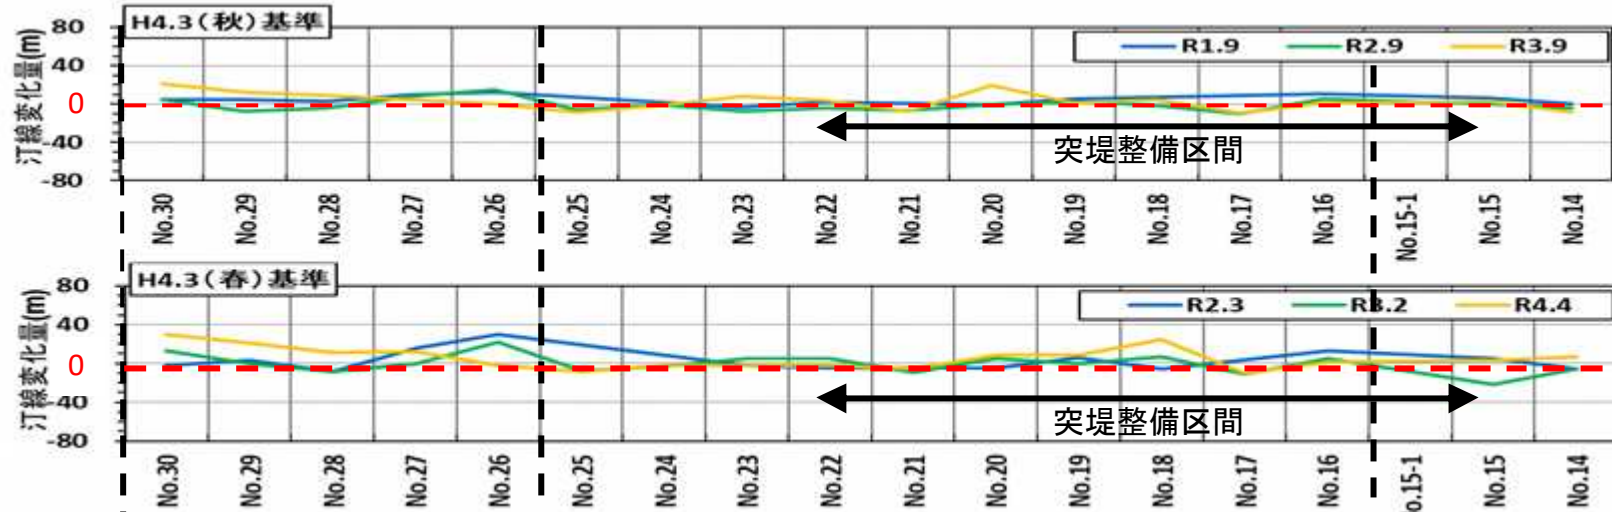
平成4年3月を基準とした短期的な汀線変化

短期的な汀線変化: 突堤整備により汀線変化も少なく、安定している。

砂浜幅: 突堤整備区間の一部(No.24)で防護面(25m)を下回っている。(国道9号が沖側へ湾曲している影響)

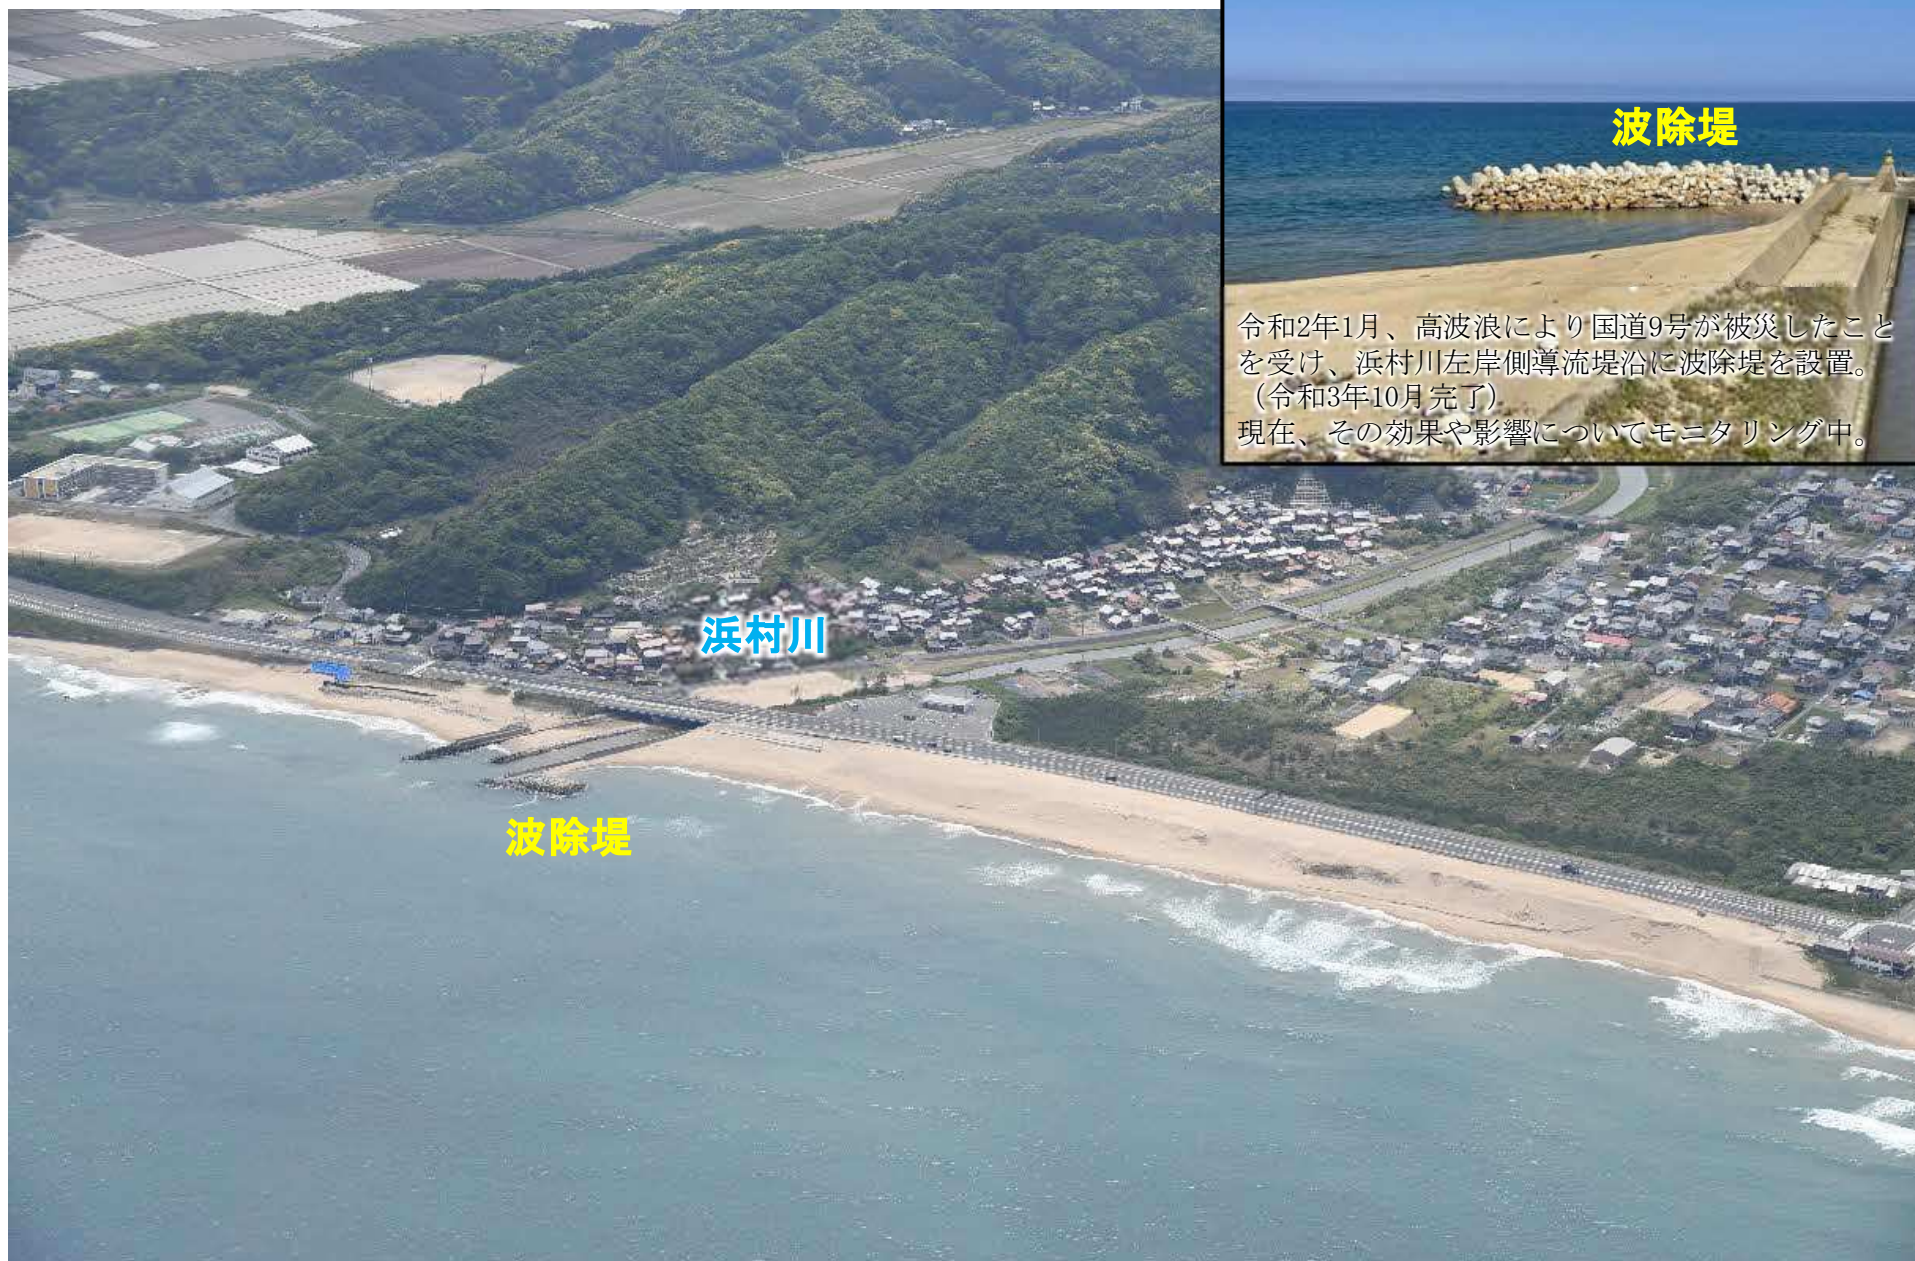
令和2年1月、高波浪により国道9号が被災したことを受け、浜村川左岸側導流堤沿に波除堤を設置。
(令和3年10月完了)
現在、その効果や影響についてモニタリング中。

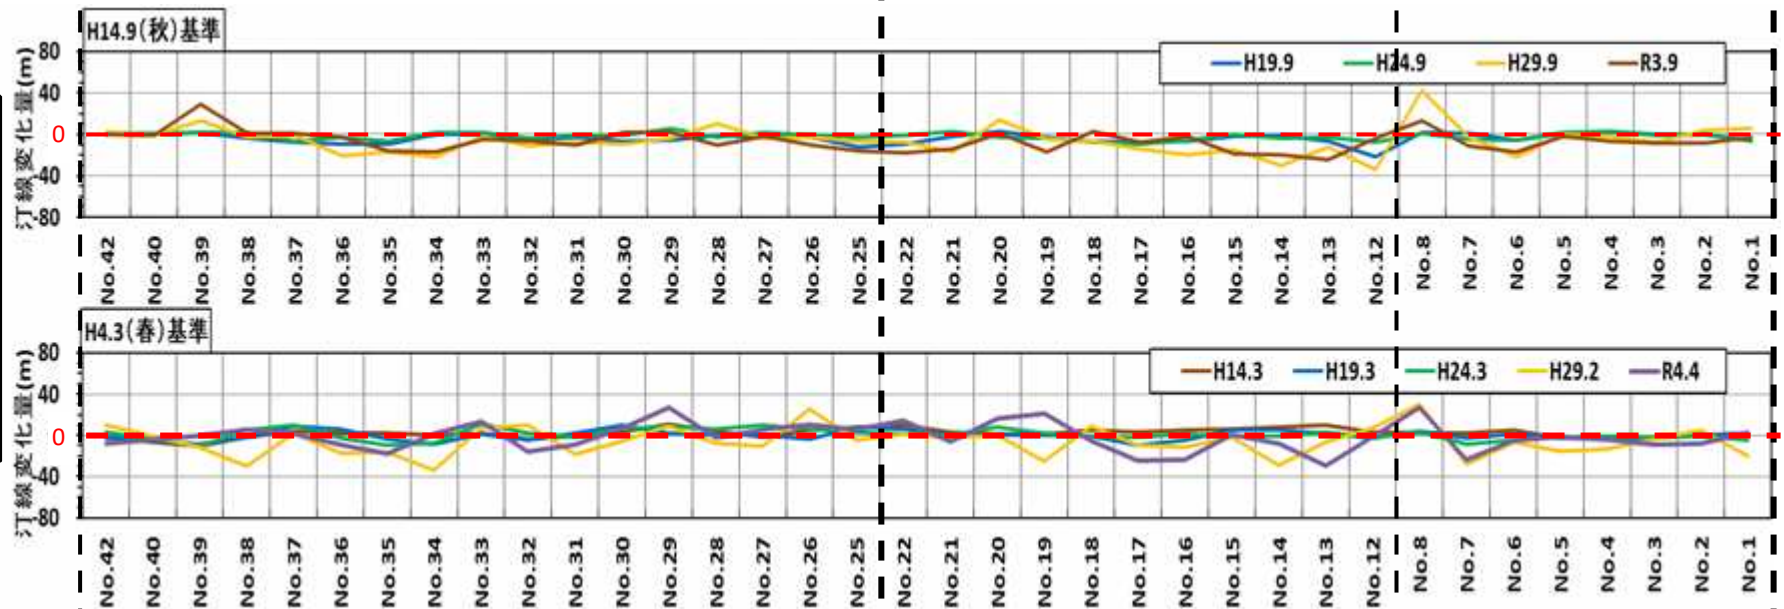
平成4年3月及び平成14年9月測量を基準とした長期的な汀線変化
 ※測量基準年は、保有している測量データの最も古いデータを設定(季節毎)

長期的な汀線変化: 浜村川左右岸において、平成29年以降、一部汀線位置の後退が見られる。
 (左岸)No.12~No.19付近、(右岸)No.4~No.7付近

- 浜村川左右岸では汀線後退が見られ、特に右岸での侵食が著しいことから、次のとおり養浜位置を変更する。
 - 船磯漁港からの海上養浜位置を浜村川以東の極力浅瀬へ海上養浜する。
 - 浜村川の浚渫土の全量を、侵食の著しい浜村川右岸側へ養浜する。
- 永江川から浜村川の間において、高積砂による浜崖と国道9号への飛砂が生じていることから、それらを沖側へ敷均す、若しくは侵食の著しい浜村川右岸への養浜へ活用する。
- 継続したモニタリングを実施する。

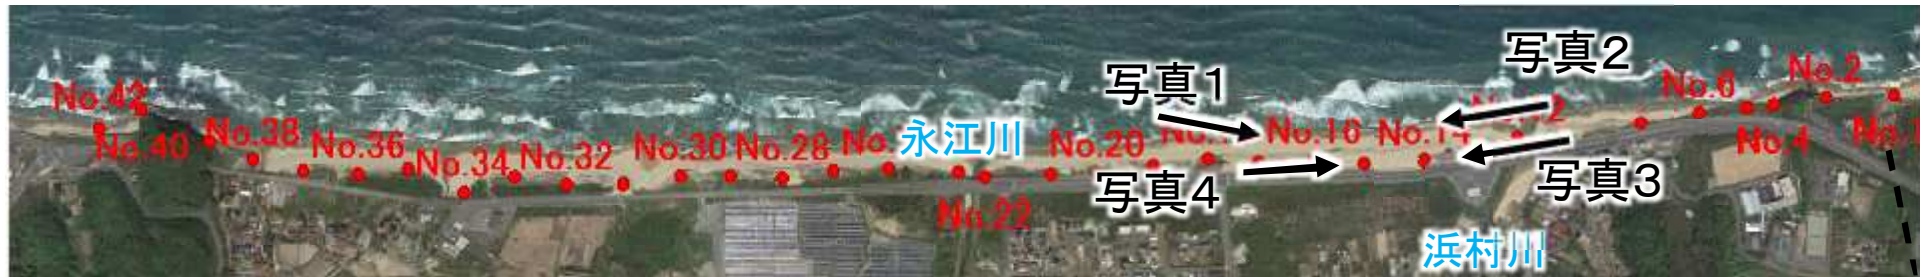
写真1(浜崖)

現地状況: サンドリサイクルによる高積砂が波浪の影響を受けて浜崖が発生している。
その砂が風浪による国道9号へ飛散し、歩道幅を狭めている。

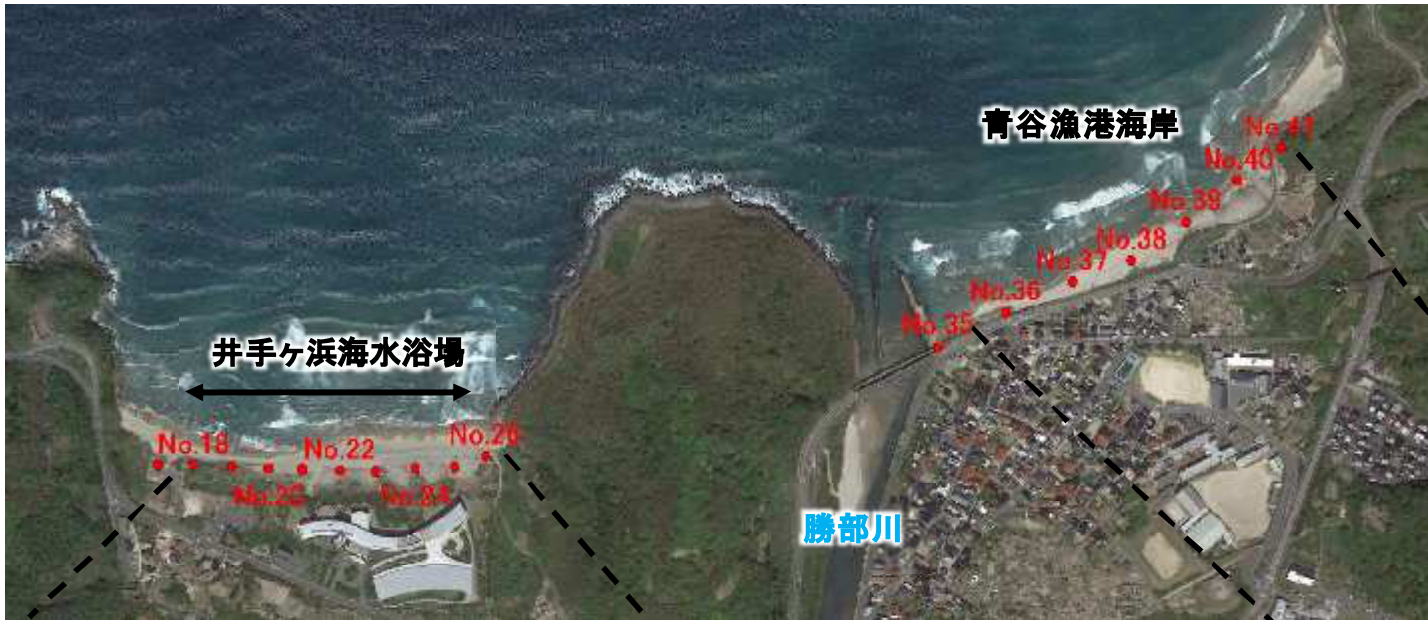
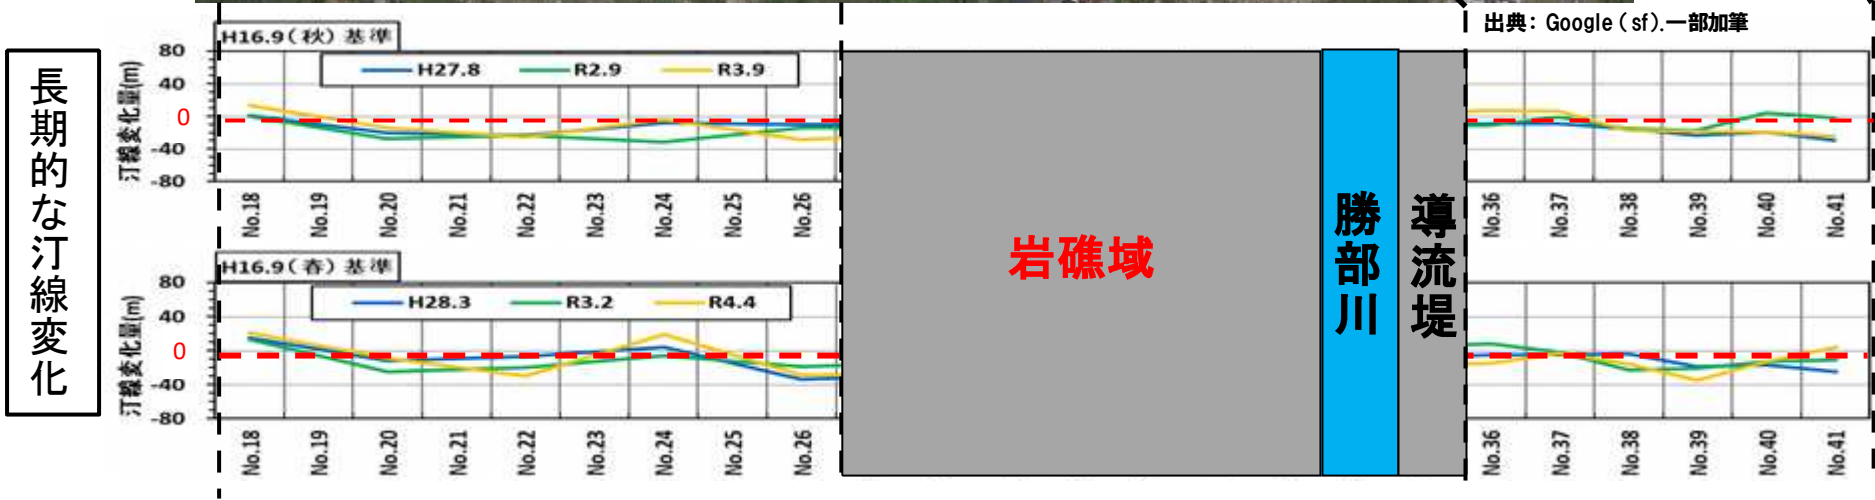
平成16年9月測量を基準とした長期的な汀線変化

長期的な汀線変化: 井手ヶ浜では、一部で汀線の後退傾向が見られる。

青谷漁港海岸では、No.39付近の汀線位置が後退傾向が見られる。

- 夏泊漁港と長和瀬漁港から井手ヶ浜へのサンドリサイクルを継続して実施する。
- 青谷漁港海岸で一部汀線の後退傾向とあわせて、防護面の目標浜幅を下回っていることから、夏泊漁港と勝部川河口からの浚渫による養浜を検討する。
※勝部川河口砂州は海岸からの土砂で形成されていることから、河口閉塞に注意が必要。

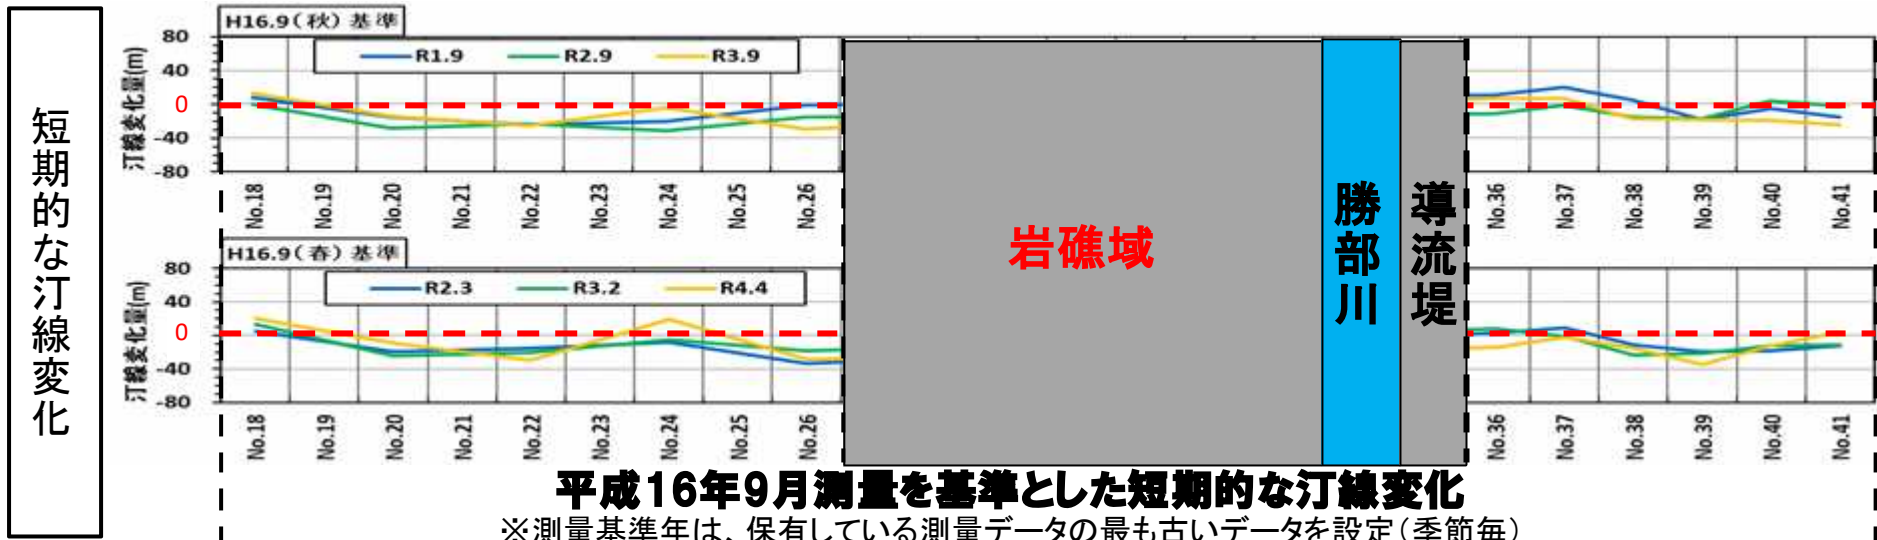
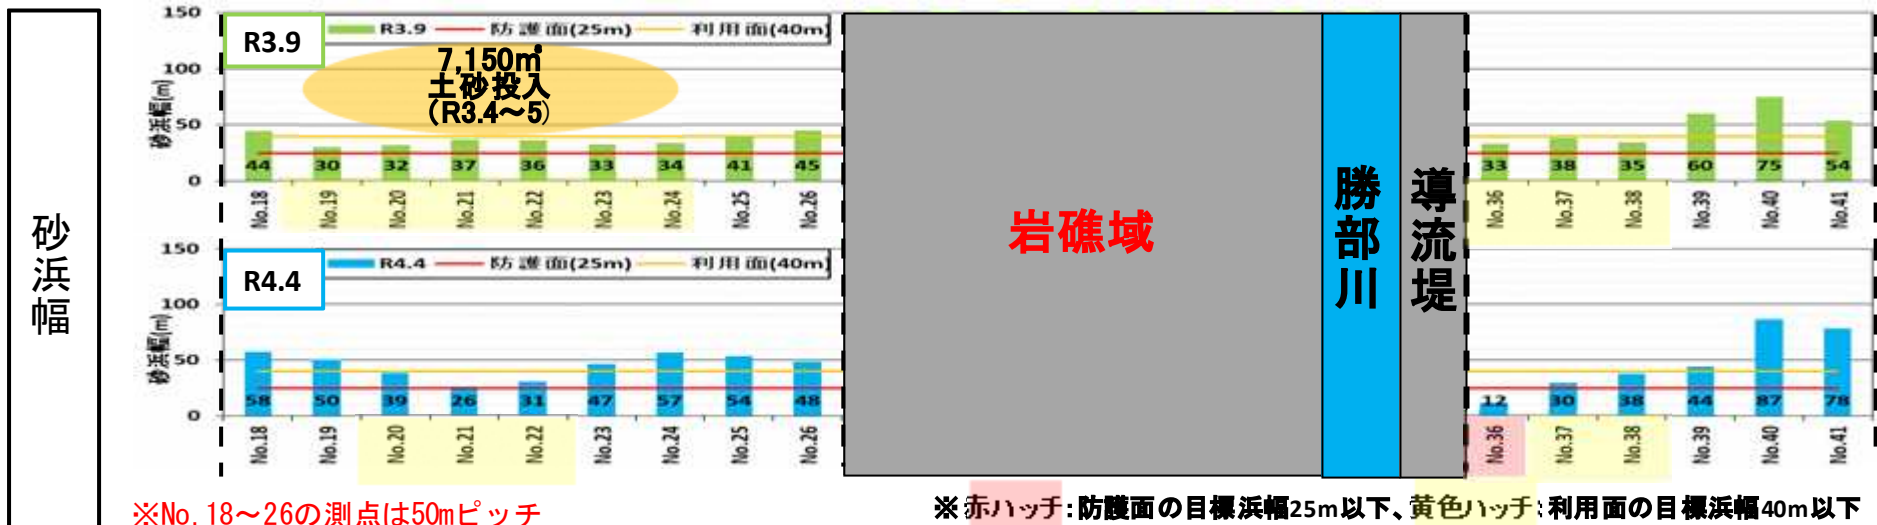
短期的な汀線変化: 井手ヶ浜では、No.22、26付近の汀線に後退傾向が見られる。
 青谷漁港海岸では、No.39付近の汀線に後退傾向が見られる。
砂浜幅: 青谷漁港海岸では、R4.4測量時にNo.36で防護面(25m)を下回っている

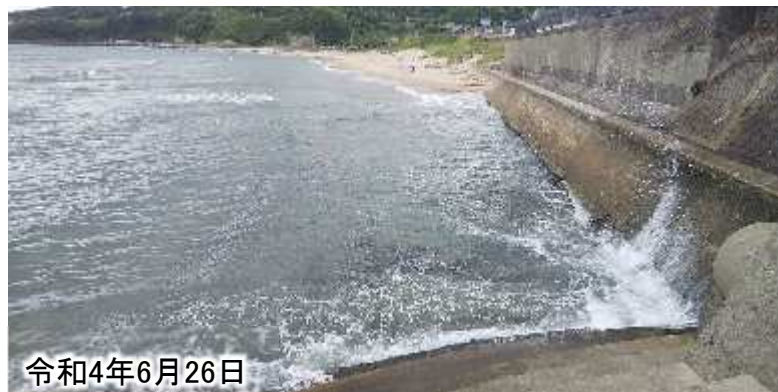
現地状況: 青谷漁港海岸の勝部川右岸で局所的・一時的な侵食傾向が見られた。
(現在は砂も戻り砂浜が形成されている。)
