### 3. 被害の特徴

今回の地震災害は、被害の形態から「液状化災害」と「山地災害」に区分される。前者は、震央から北北西に約 30 km 離れた弓ヶ浜半島に沿って埋め立てられた干拓地において生じた液状化による災害であり、後者は日野川上流域に北北西－南南東方向にのびる余震域に沿って多発した落石・斜面崩壊を主体とする災害である。

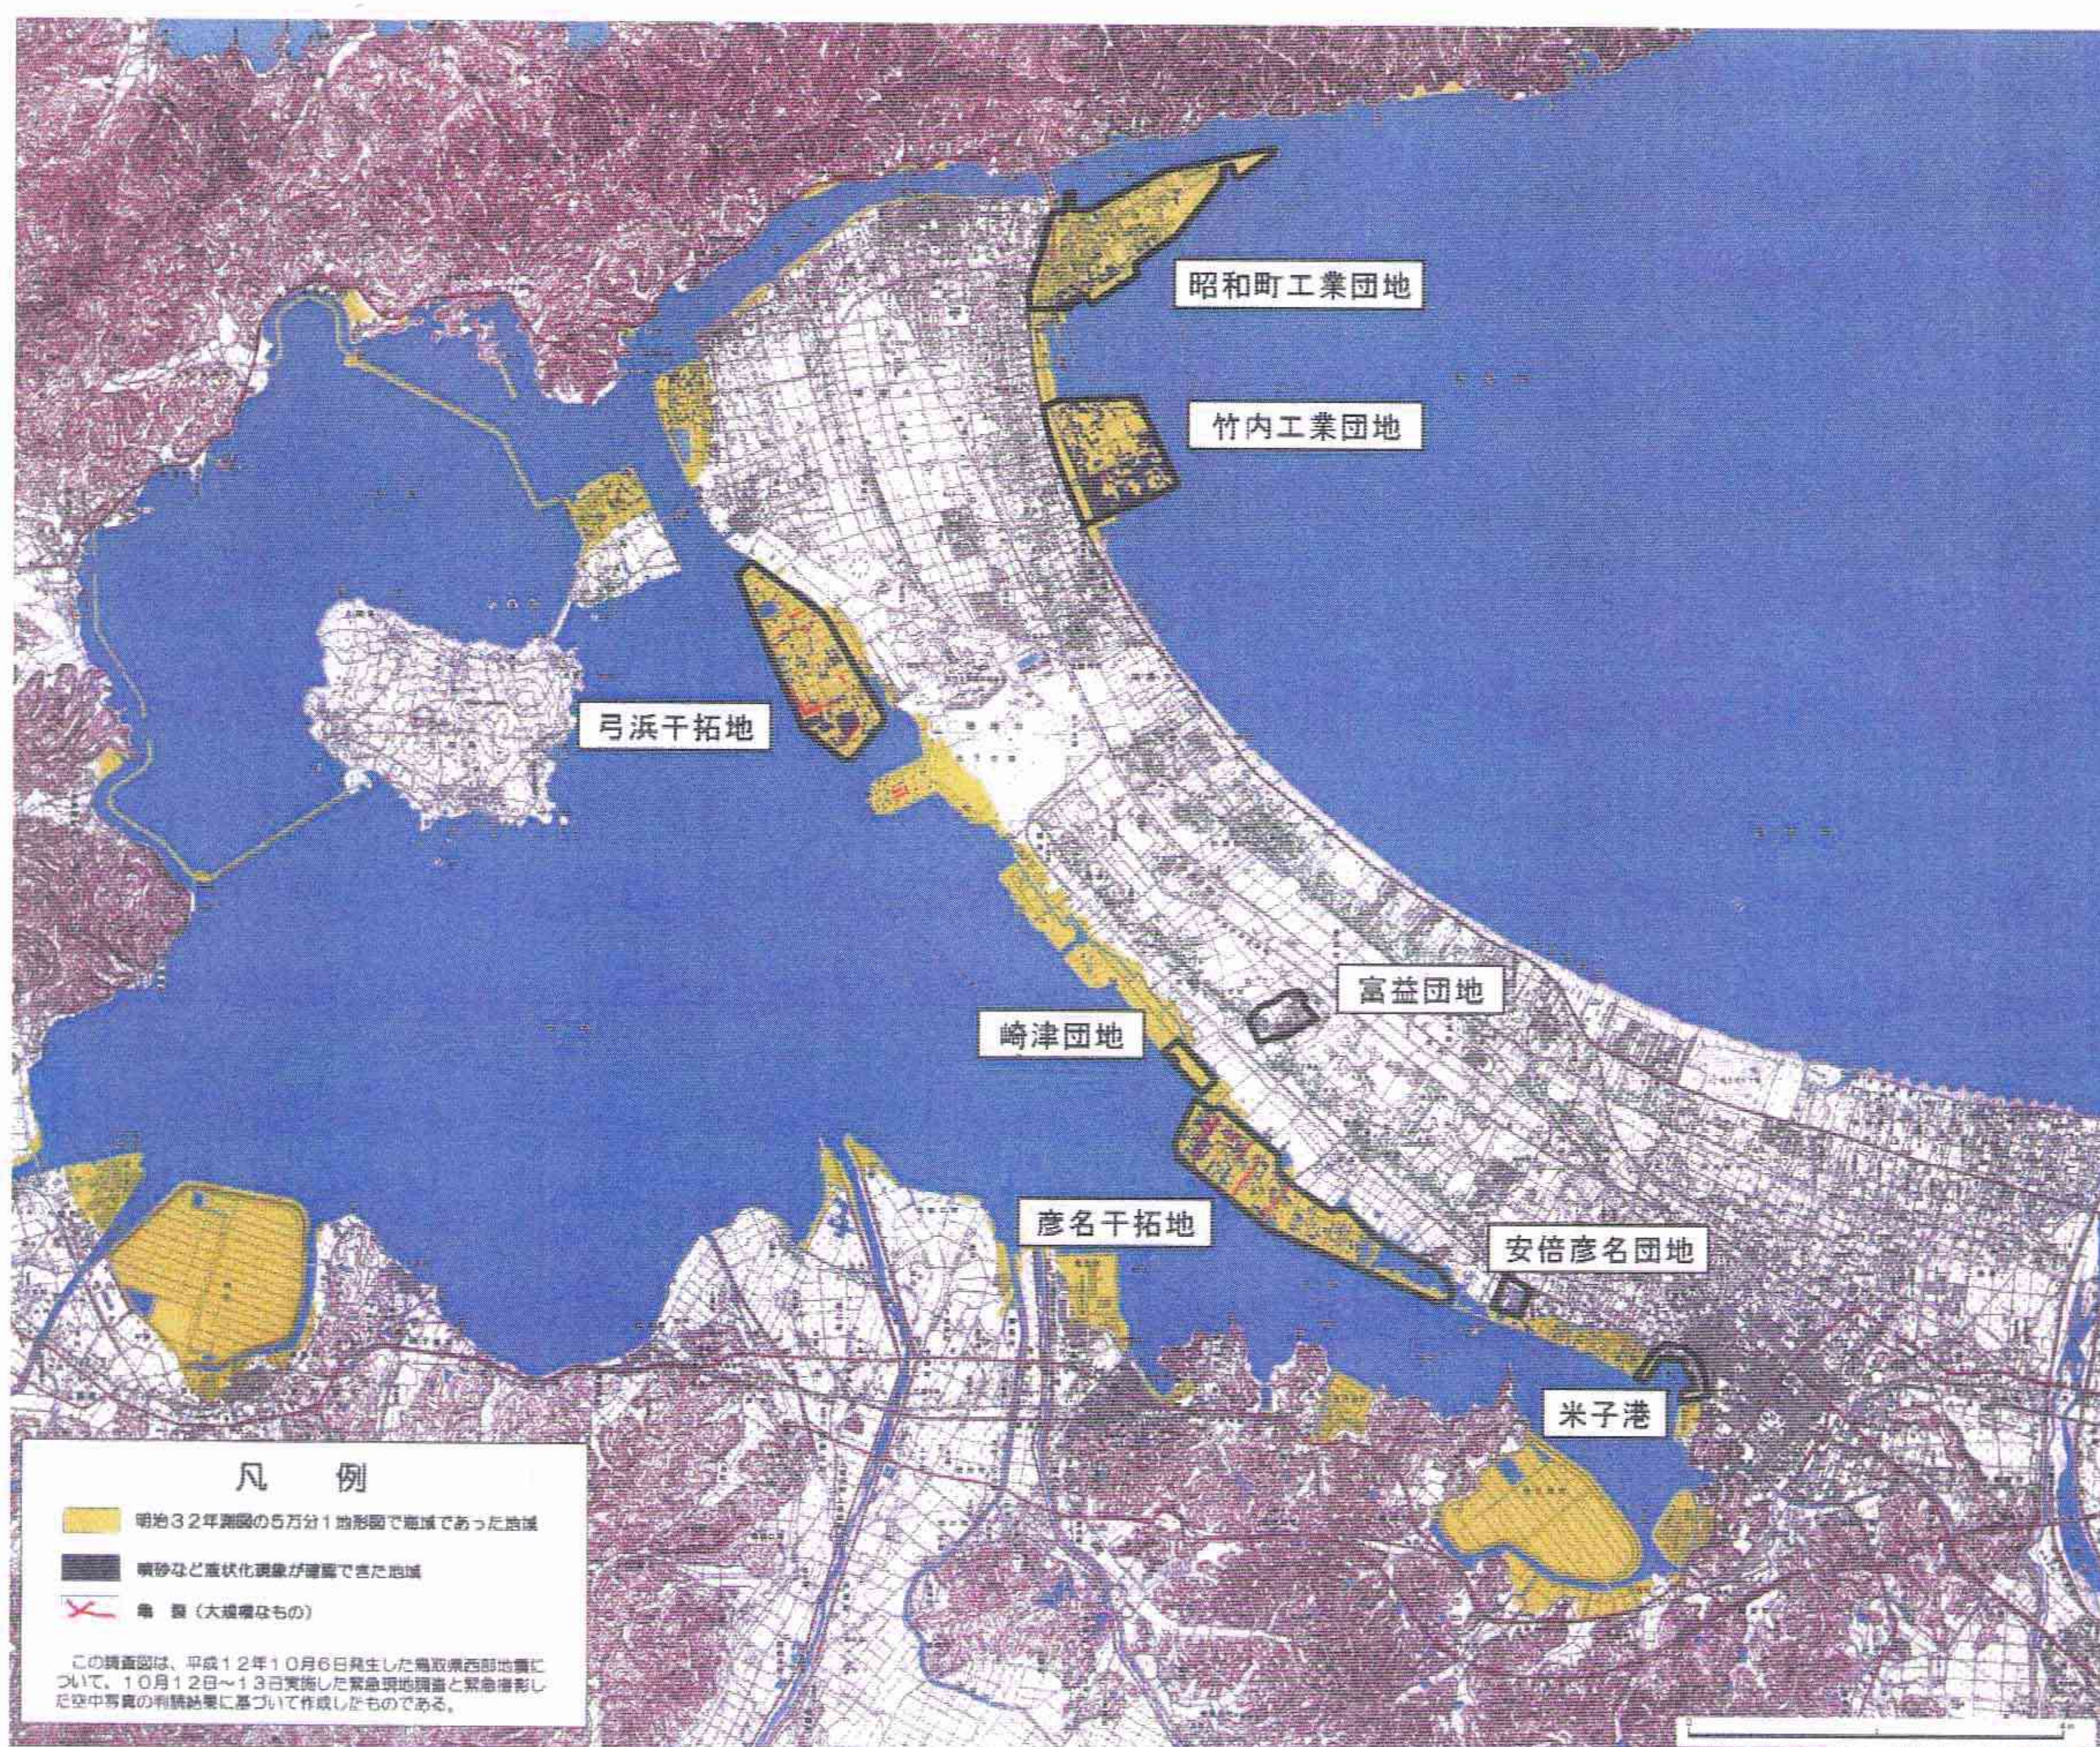
液状化被害位置図 (国土地理院：平成12年11月作成に加筆)

1) 地盤の液状化現象は、弓ヶ浜半島周辺の埋立地や干拓地の若齢地盤においてのみ発生した。反面、弓ヶ浜半島の在来地盤である人工的な掘削・埋立地盤などの特別な場合を除いて、砂嘴・砂丘上においては液状化現象の発生は見られなかった。

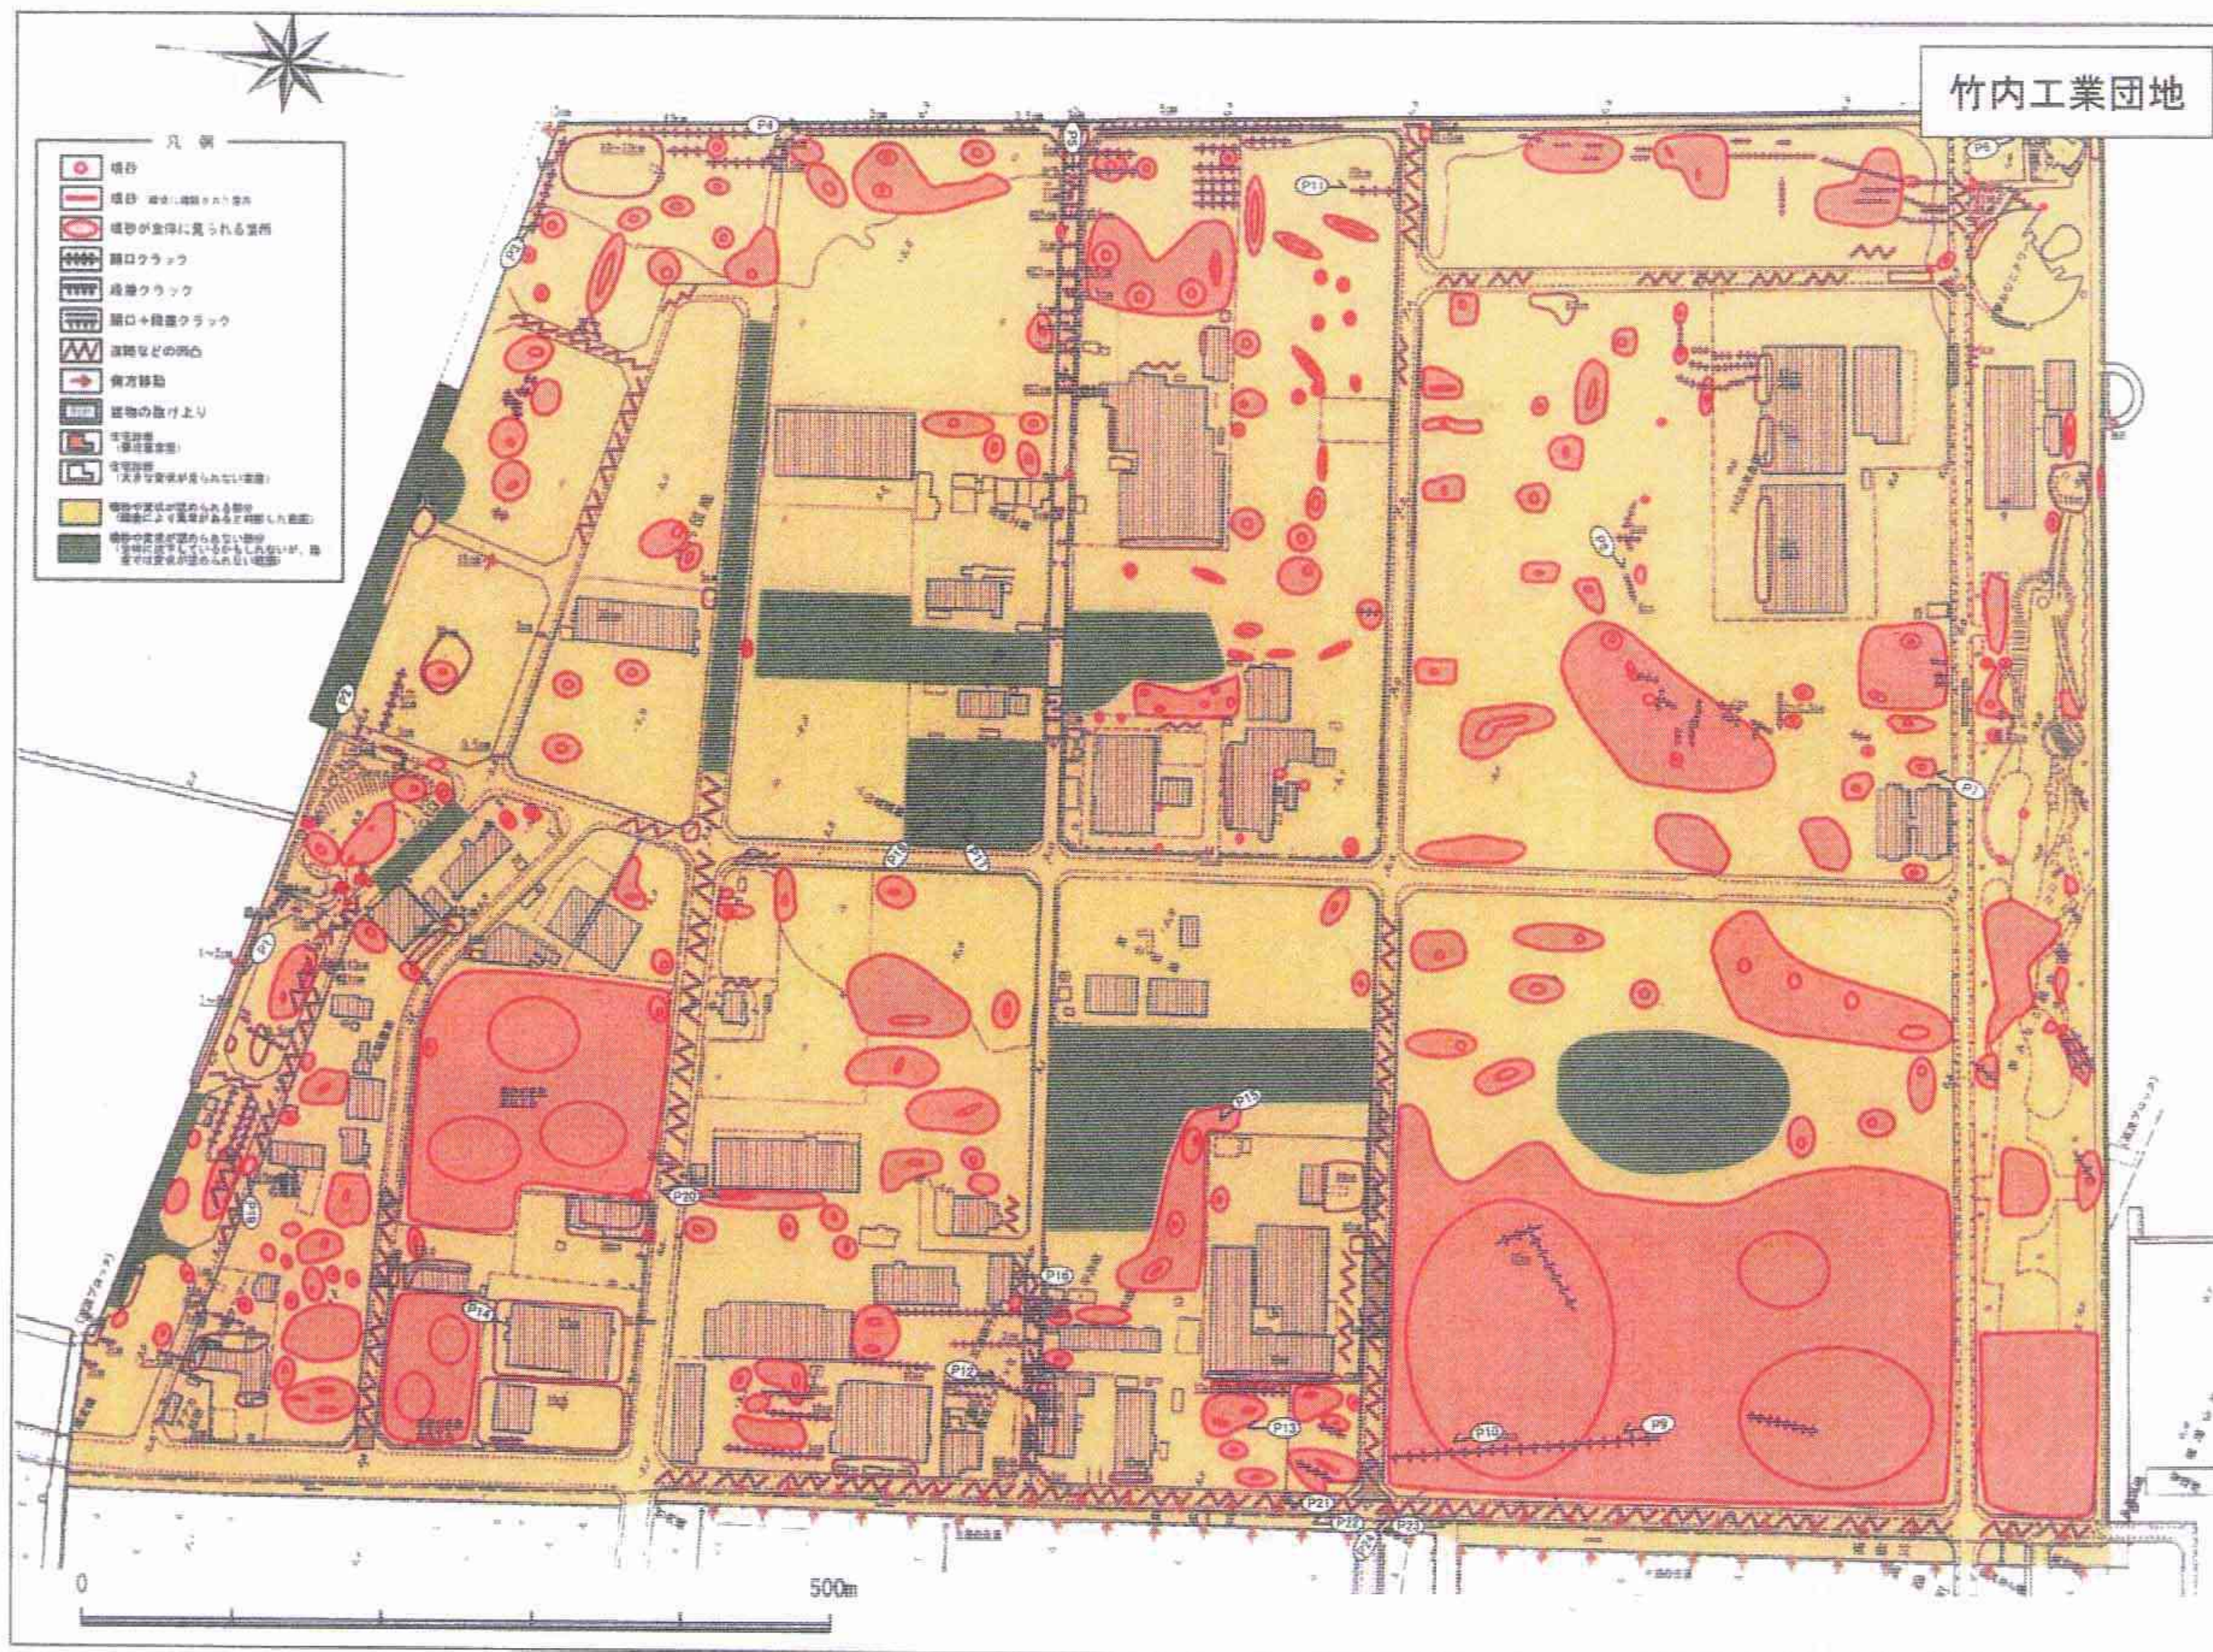
竹内工業団地液状化分布図

2) 今回の地震災害の特徴のひとつでもあるが、竹内工業団地ではシルトを主体とした埋立土で液状化現象が発生しており、大規模な地割れや噴砂（泥）が生じた。また、高松川（承水路）では、周辺の埋立地盤の液状化に伴う側方流動により被害が発生した。こうした液状化による噴砂及び側方流動により、竹内工業団地を含む地域一帯が、全体的に沈下しているものと考えられる。なお、沈下の程度は不均一である。

液状化による被害は、竹内工業団地の一部を除いて全体的に見られるが北側から南西側にかけて被害が見られないところが点在している。

液状化による噴砂は、団地全体にみられるが、特に西側が比較的多く、アスファルトを突き破ったものと、空き地等において噴砂したものがあり、噴砂とともにクラックや目地等の開きが生じている。なお、噴砂がアスファルトを突き破れなかった箇所では、アスファルトが浮き上がったり道路等の波打ちが生じている。なお、沈下した箇所は、液状化による地盤の土砂の移動で生じたものと考えられる。

液状化による建造物の抜け上がり（周辺地盤の沈下）によって、地中埋設管の損傷等の被害が工場建物で生じている。

液状化による側方流動は、西側の水路で生じており、水路の護岸が内側に傾動している。

現在の液状化判定基準では、塑性指数  $IP < 15$  以下、細粒分混入率  $F_c < 35\%$  以下あるいは粘土分混入率が  $20\%$  以下などの土層について、液状化の可能性を検討することとなっている。しかし、竹内工業団地においては、これらの規定からはずれるシルト地盤で液状化現象が発生しており、こうした地盤での液状化の判定手法の研究は今後の課題と言えよう。

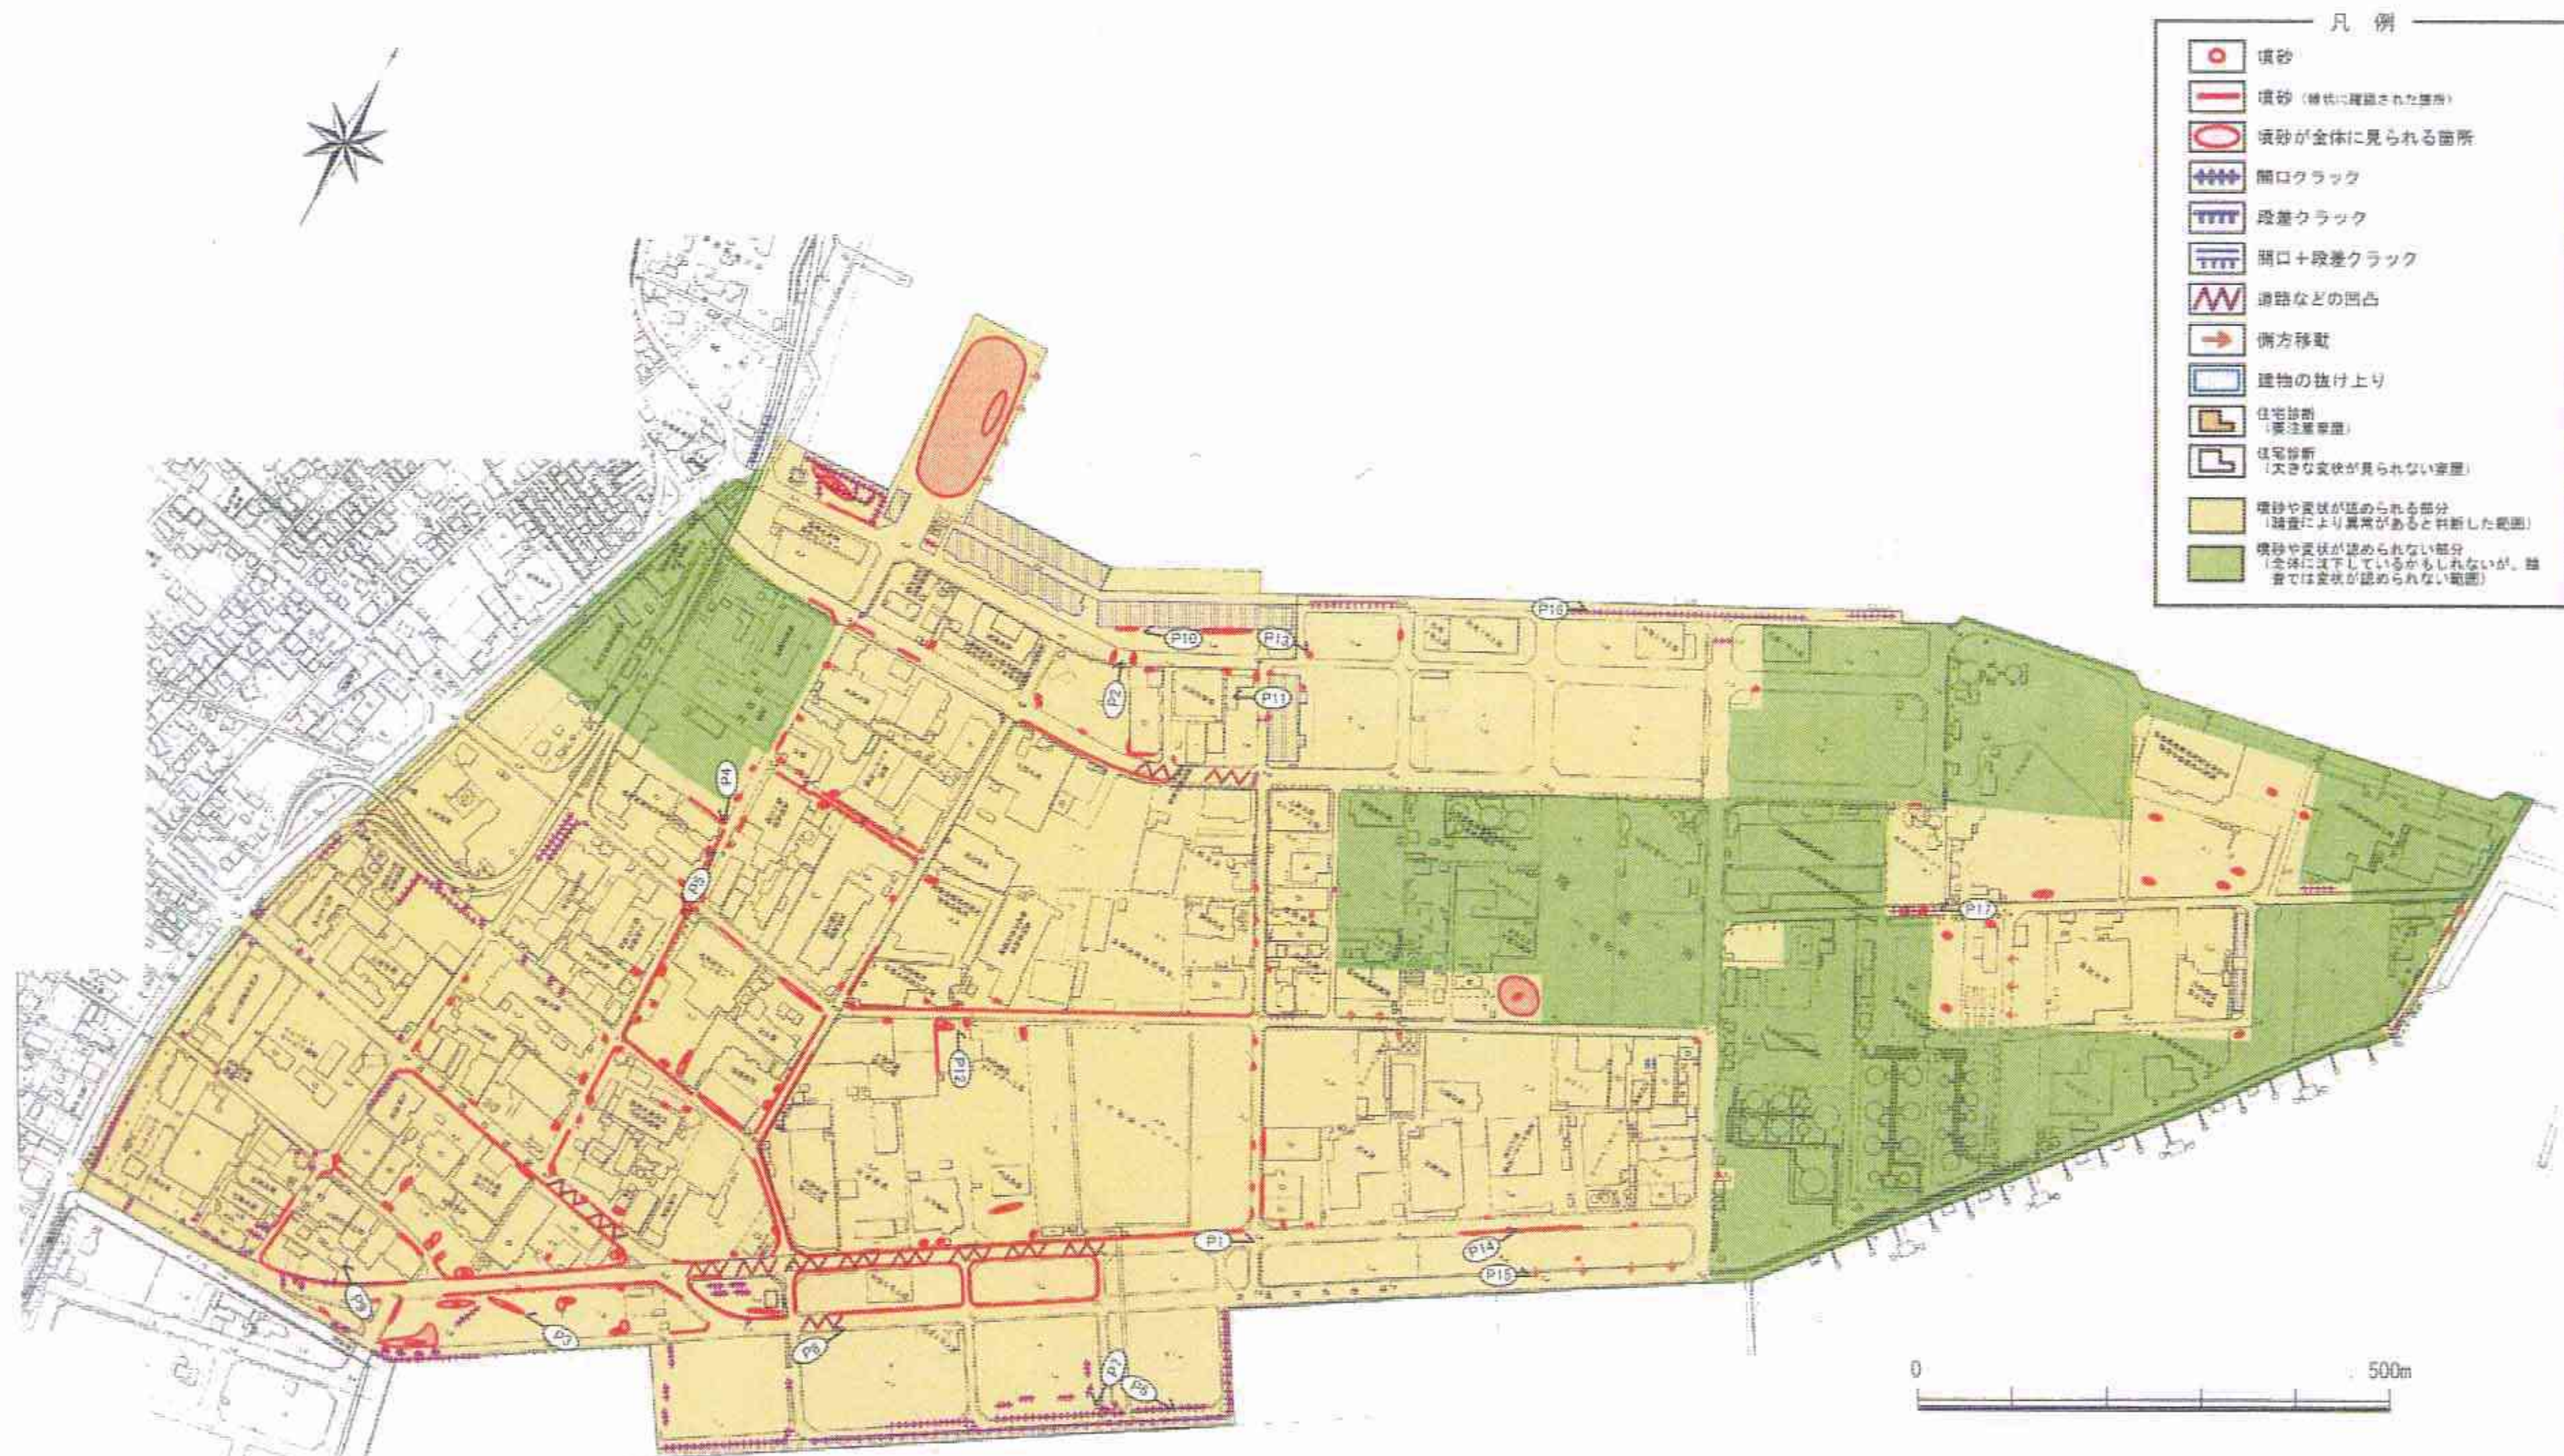
昭和工業団地液状化分布図

3) 昭和工業団地では、液状化による噴砂や側方流動により、昭和工業団地を含む一帯が全体的に沈下したものと考えられる。なお、沈下の程度は不均一である。

液状化の発生とこれに伴う被害は、概ね西側で大きい傾向を示している。詳細な埋立造成の経緯については不明であるが、埋立の性状を考えると、西側では砂質土が、また東側では粘性土が主体をなしていることから、この差異が被害の大小に関係していると推定される。

液状化による噴砂は、道路と側溝の境界や目地等からと、アスファルトを突き破ったものと、空き地等において見られる、噴砂に伴ないクラックや目地の開き及び構造物の傾き等が生じている。なお、噴砂がアスファルトを突き破れなかった箇所では、アスファルトが浮き上がったり道路等が波打ちが生じている。

液状化による構造物の抜け上がり(周辺地盤の沈下)により、地中埋設管の損傷等の被害が生じている。こうした現象は、鳥取県宮境港水産物地方卸売市場、境港水産物加工会館

の建物、流通会館、鳥取缶詰第一工場、小林商店第三冷蔵庫、山陰化成工業の建物の一部、境水道大橋の取り付け道路橋の基礎、新王子製紙チップヤードのコンベヤーの基礎等で生じている。

液状化による側方流動は、北西側新港荷揚場の岸壁で生じており、岸壁が海側に傾動している。

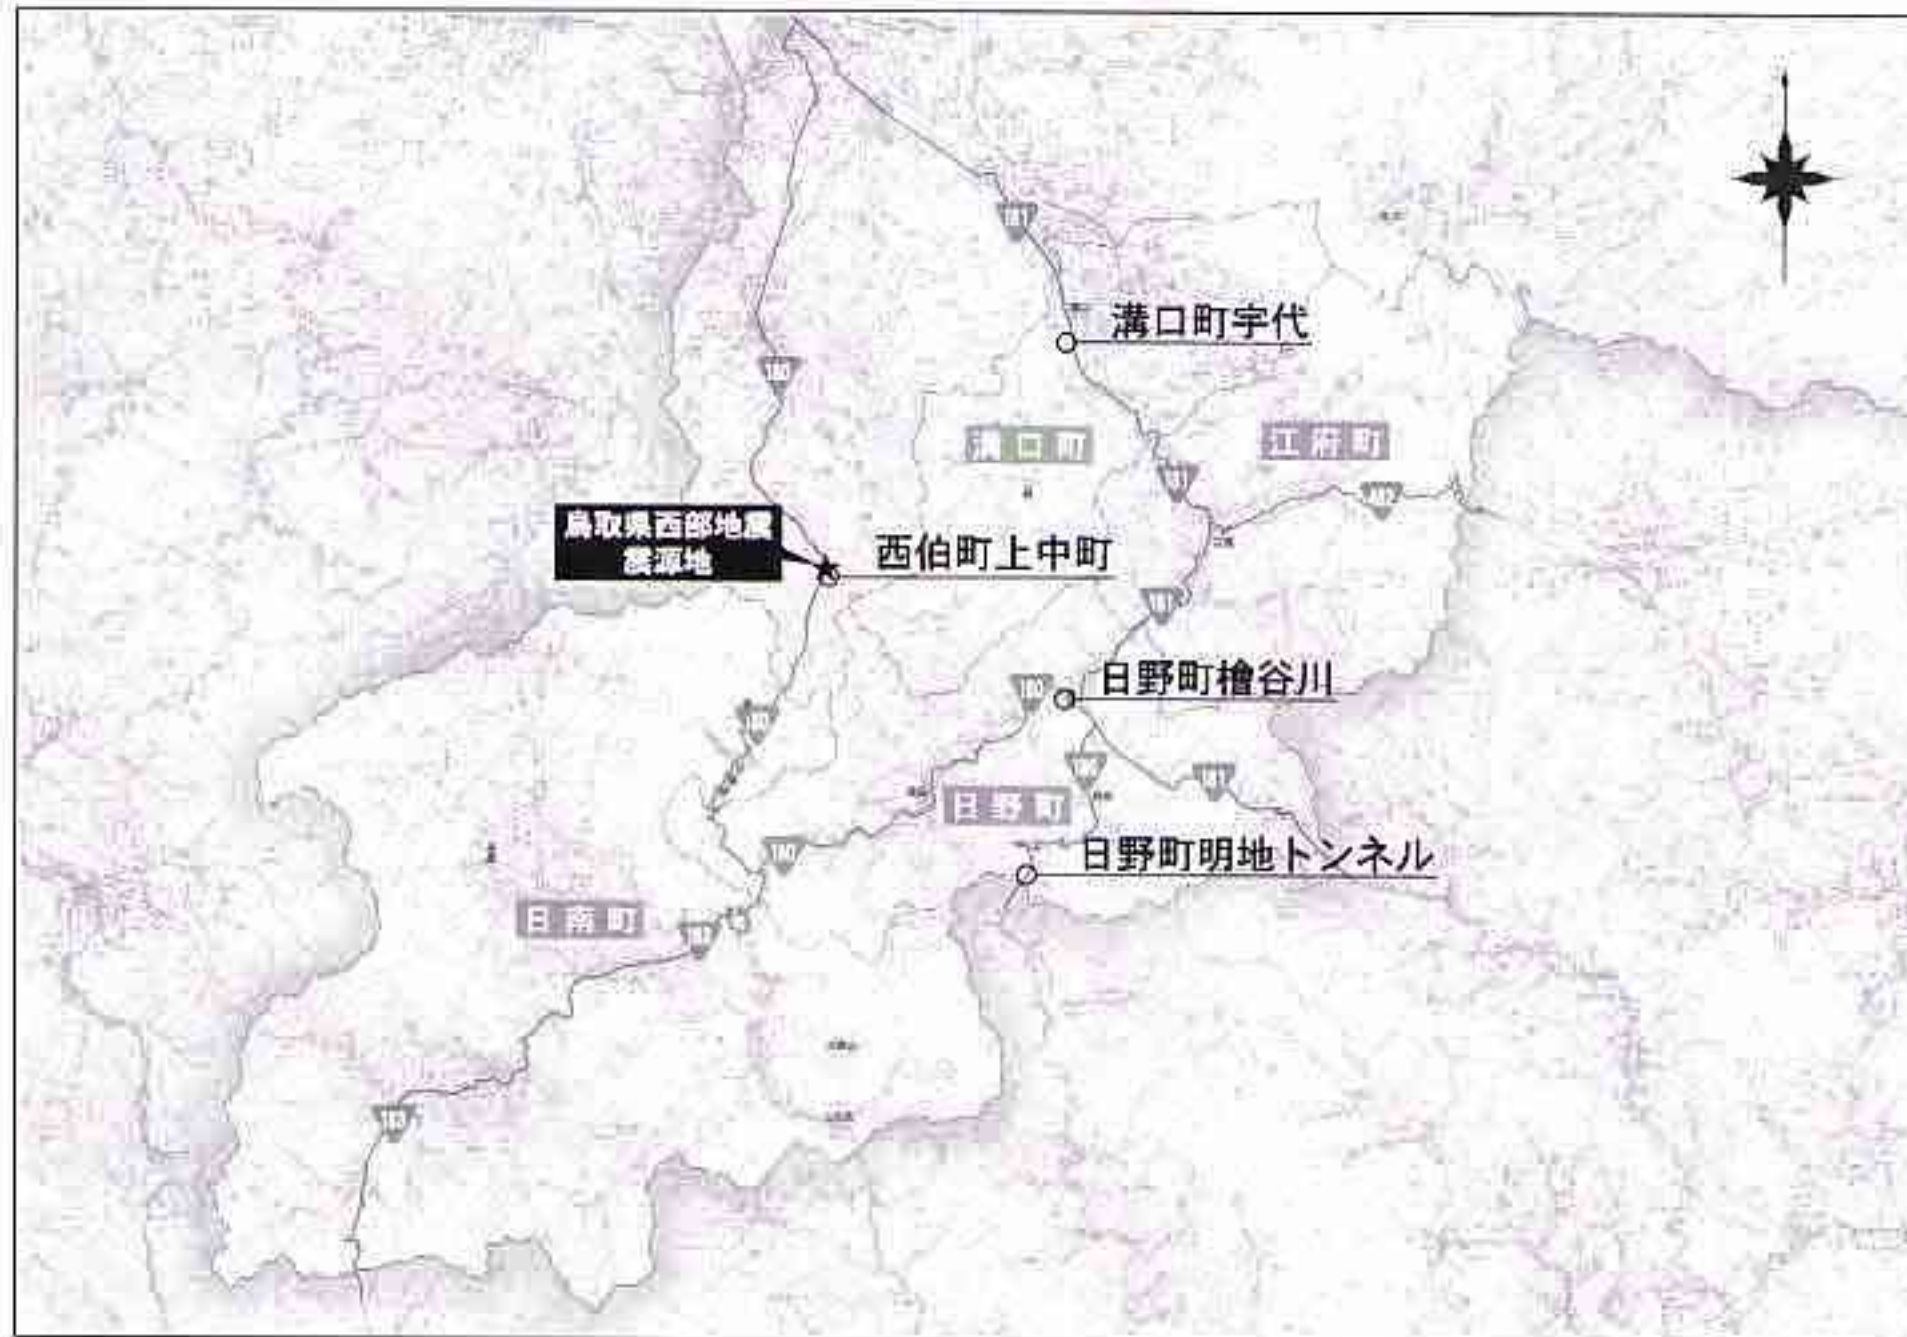
被災事例位置図 (S=1/500,000)

物理特性の異なる岩種及び構造が存在すると、地震波の伝播速度の違いから、そこで変位が生じる結果、落石・崩壊の原因となった。

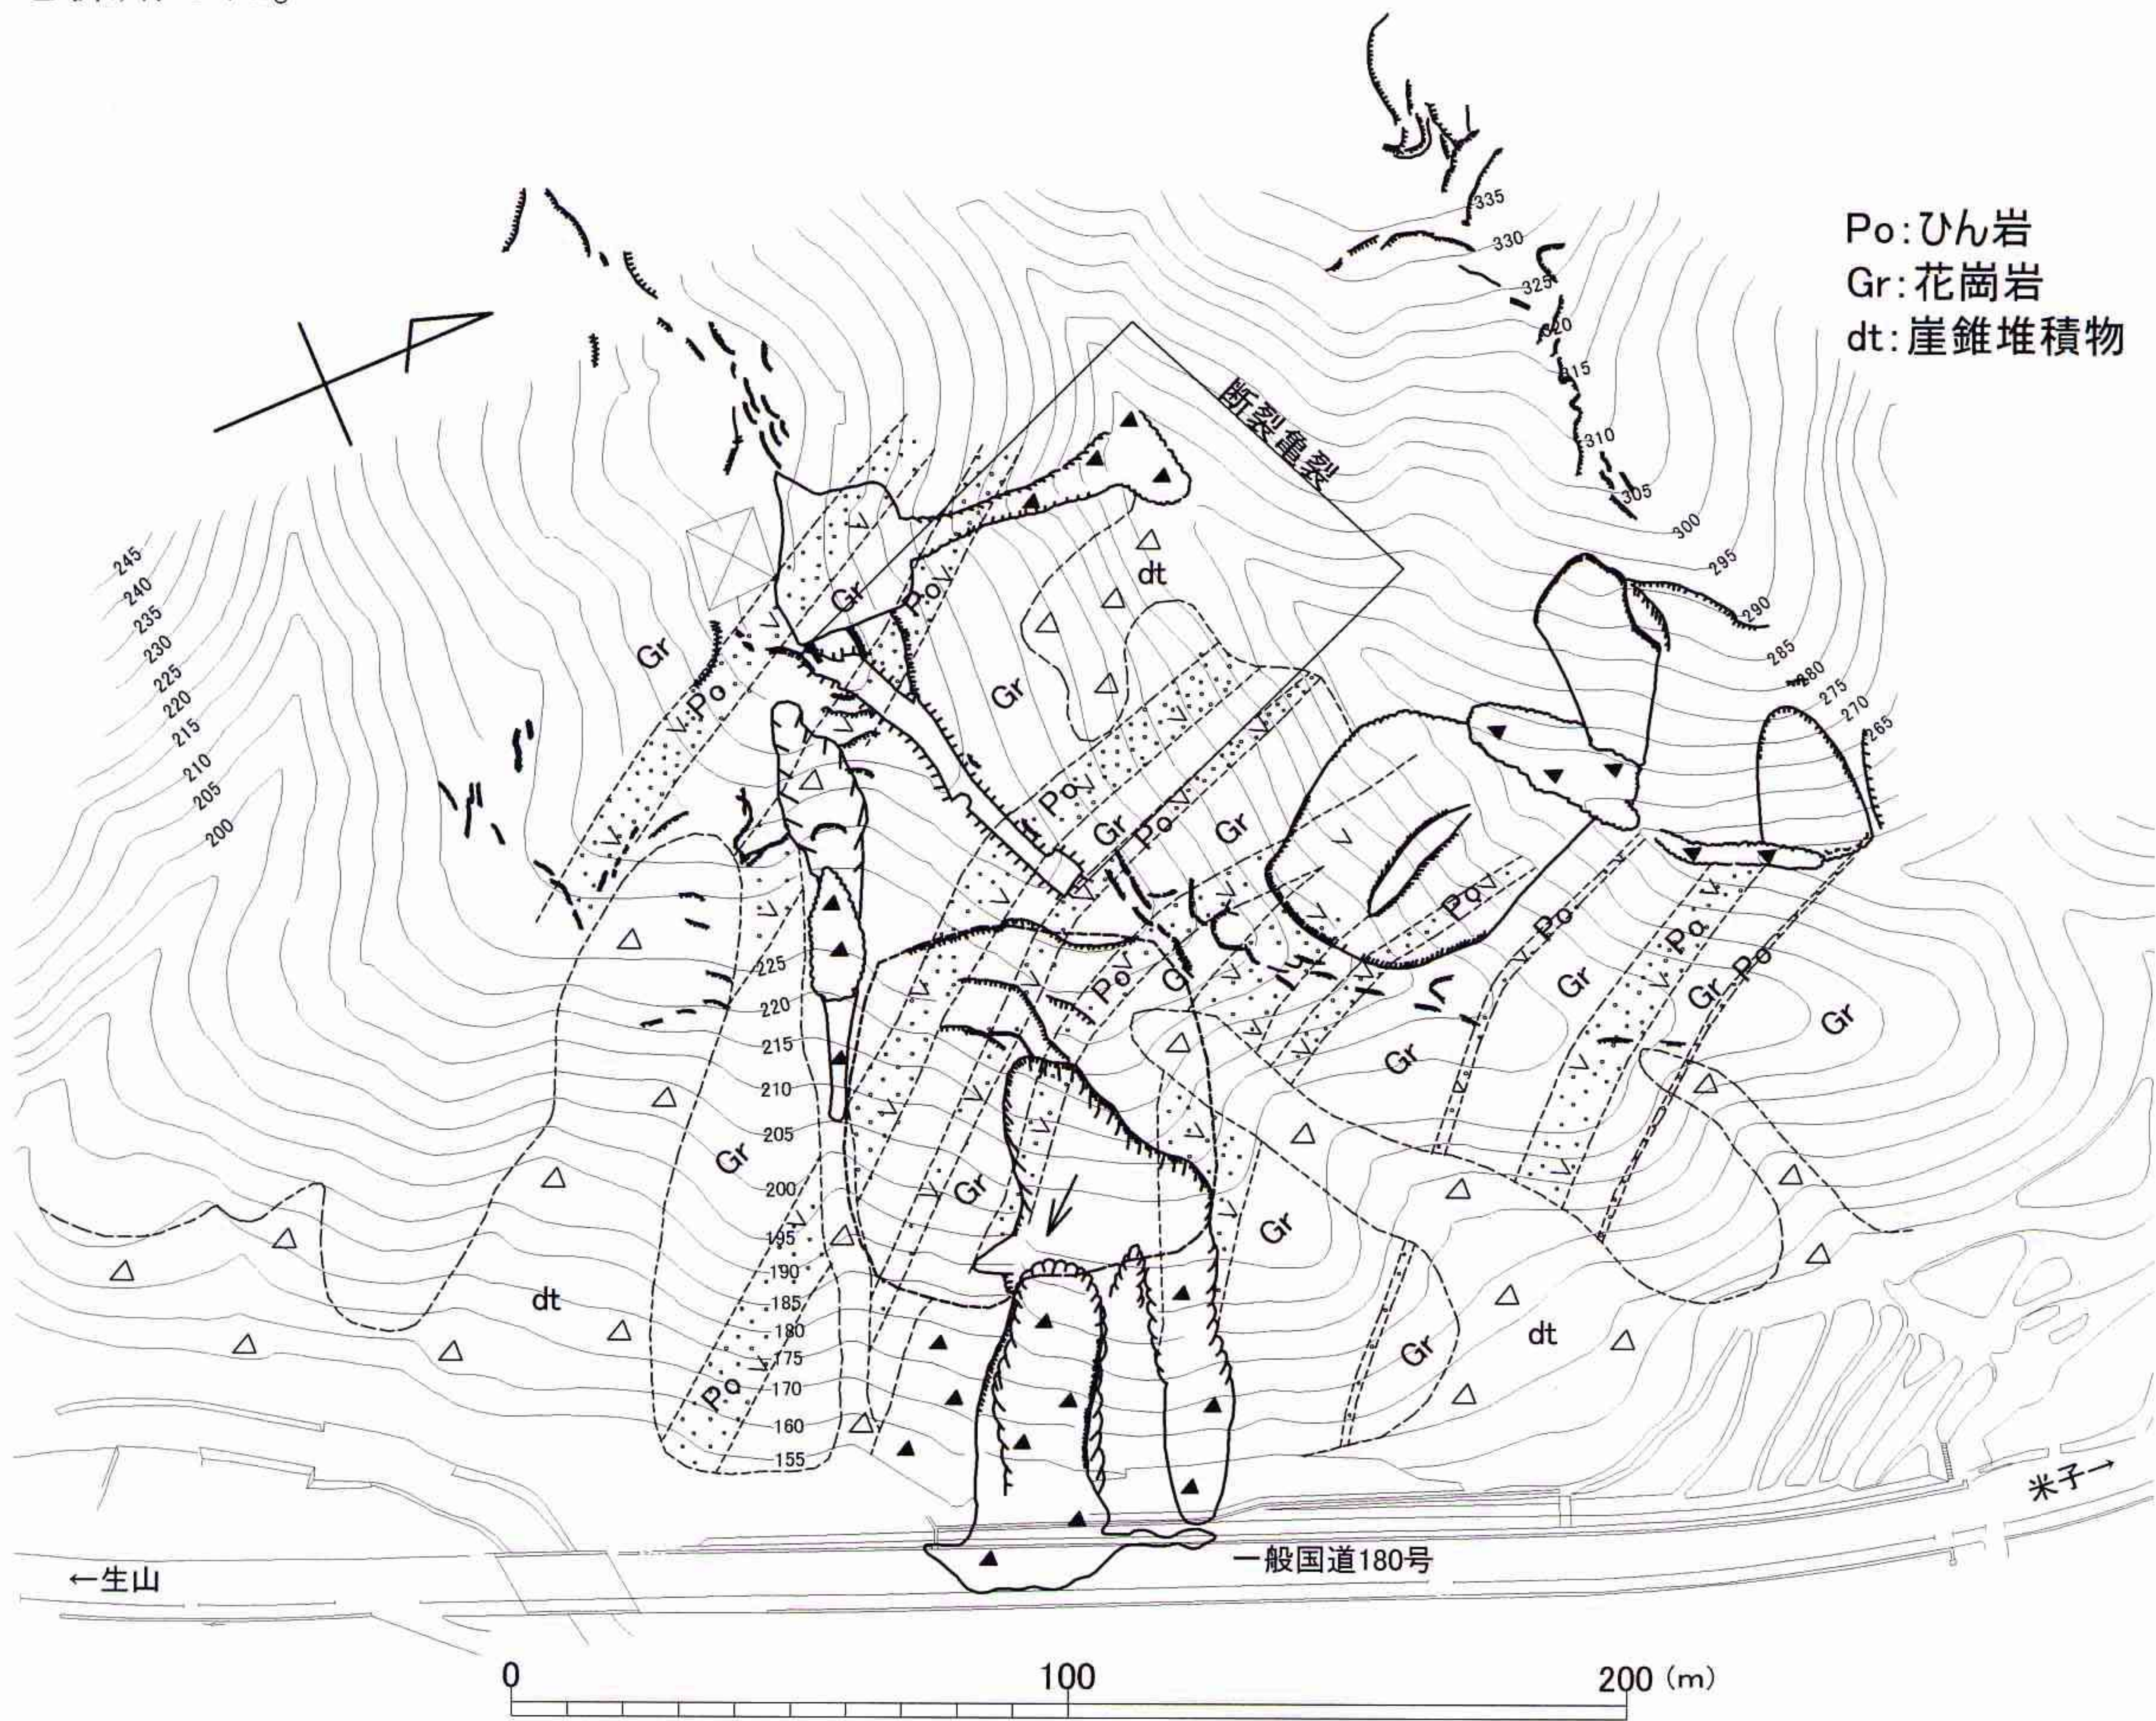
踏査平面図 (S=1/2,500)

当地区は、ほぼ震源地 (震央から南東約0.5km) の位置にあるにもかかわらず、地震直後には目立った崩壊は見られなかった。しかし、地震後の大雨や融雪によって、周辺斜面では随所で比較的規模の大きな崩壊が発生した。

地表踏査の結果、当地区周辺では余震域と共役方向にあたる東北東-西南西方向の痩せ尾根に沿って、幅3~5m、延長80mにわたって連続性の良い断裂亀裂が発生していたほか、谷頭や斜面上部から中腹部にかけて発生した崩壊地の後背斜面には多数の亀裂が生じていたことが判明した。

こうした現象から震央近くの山体では、震動エネルギーが斜面頂部を主体に大きなダメージを与えたことが伺える。さらに興味深い点であるが、いずれの崩壊もひん岩の岩脈が関係していた。

また、一般国道 180 号に土砂が流失した斜面では、崩壊面に南東方向のすべり条痕が見られたが、大半の崩土は最大傾斜角方向の東南東方向に流失していた。この条痕の方向と痩せ尾根沿いに発生した断裂亀裂とは、ほぼ直角関係にあることから、これらの変状は一連のものと考えられる。すなわち、直下の震源から入力した強烈な震動エネルギーは、媒体が先細りになる尾根に向かって増幅されながら尾根頂部で最大となった結果、こうした特異な変状が生じたものと考えられる。

復旧工法は、崩壊地周辺に残存する深さ 4~6mの緩んだ土塊を除去する目的で「全排土工」を採用した。
