### 3. 被害の特徴

今回の地震災害は、被害の形態から「液状化災害」と「山地災害」に区分される。前者は、震央から北北西に約 30 km 離れた弓ヶ浜半島に沿って埋め立てられた干拓地において生じた液状化による災害であり、後者は日野川上流域に北北西－南南東方向にのびる余震域に沿って多発した落石・斜面崩壊を主体とする災害である。

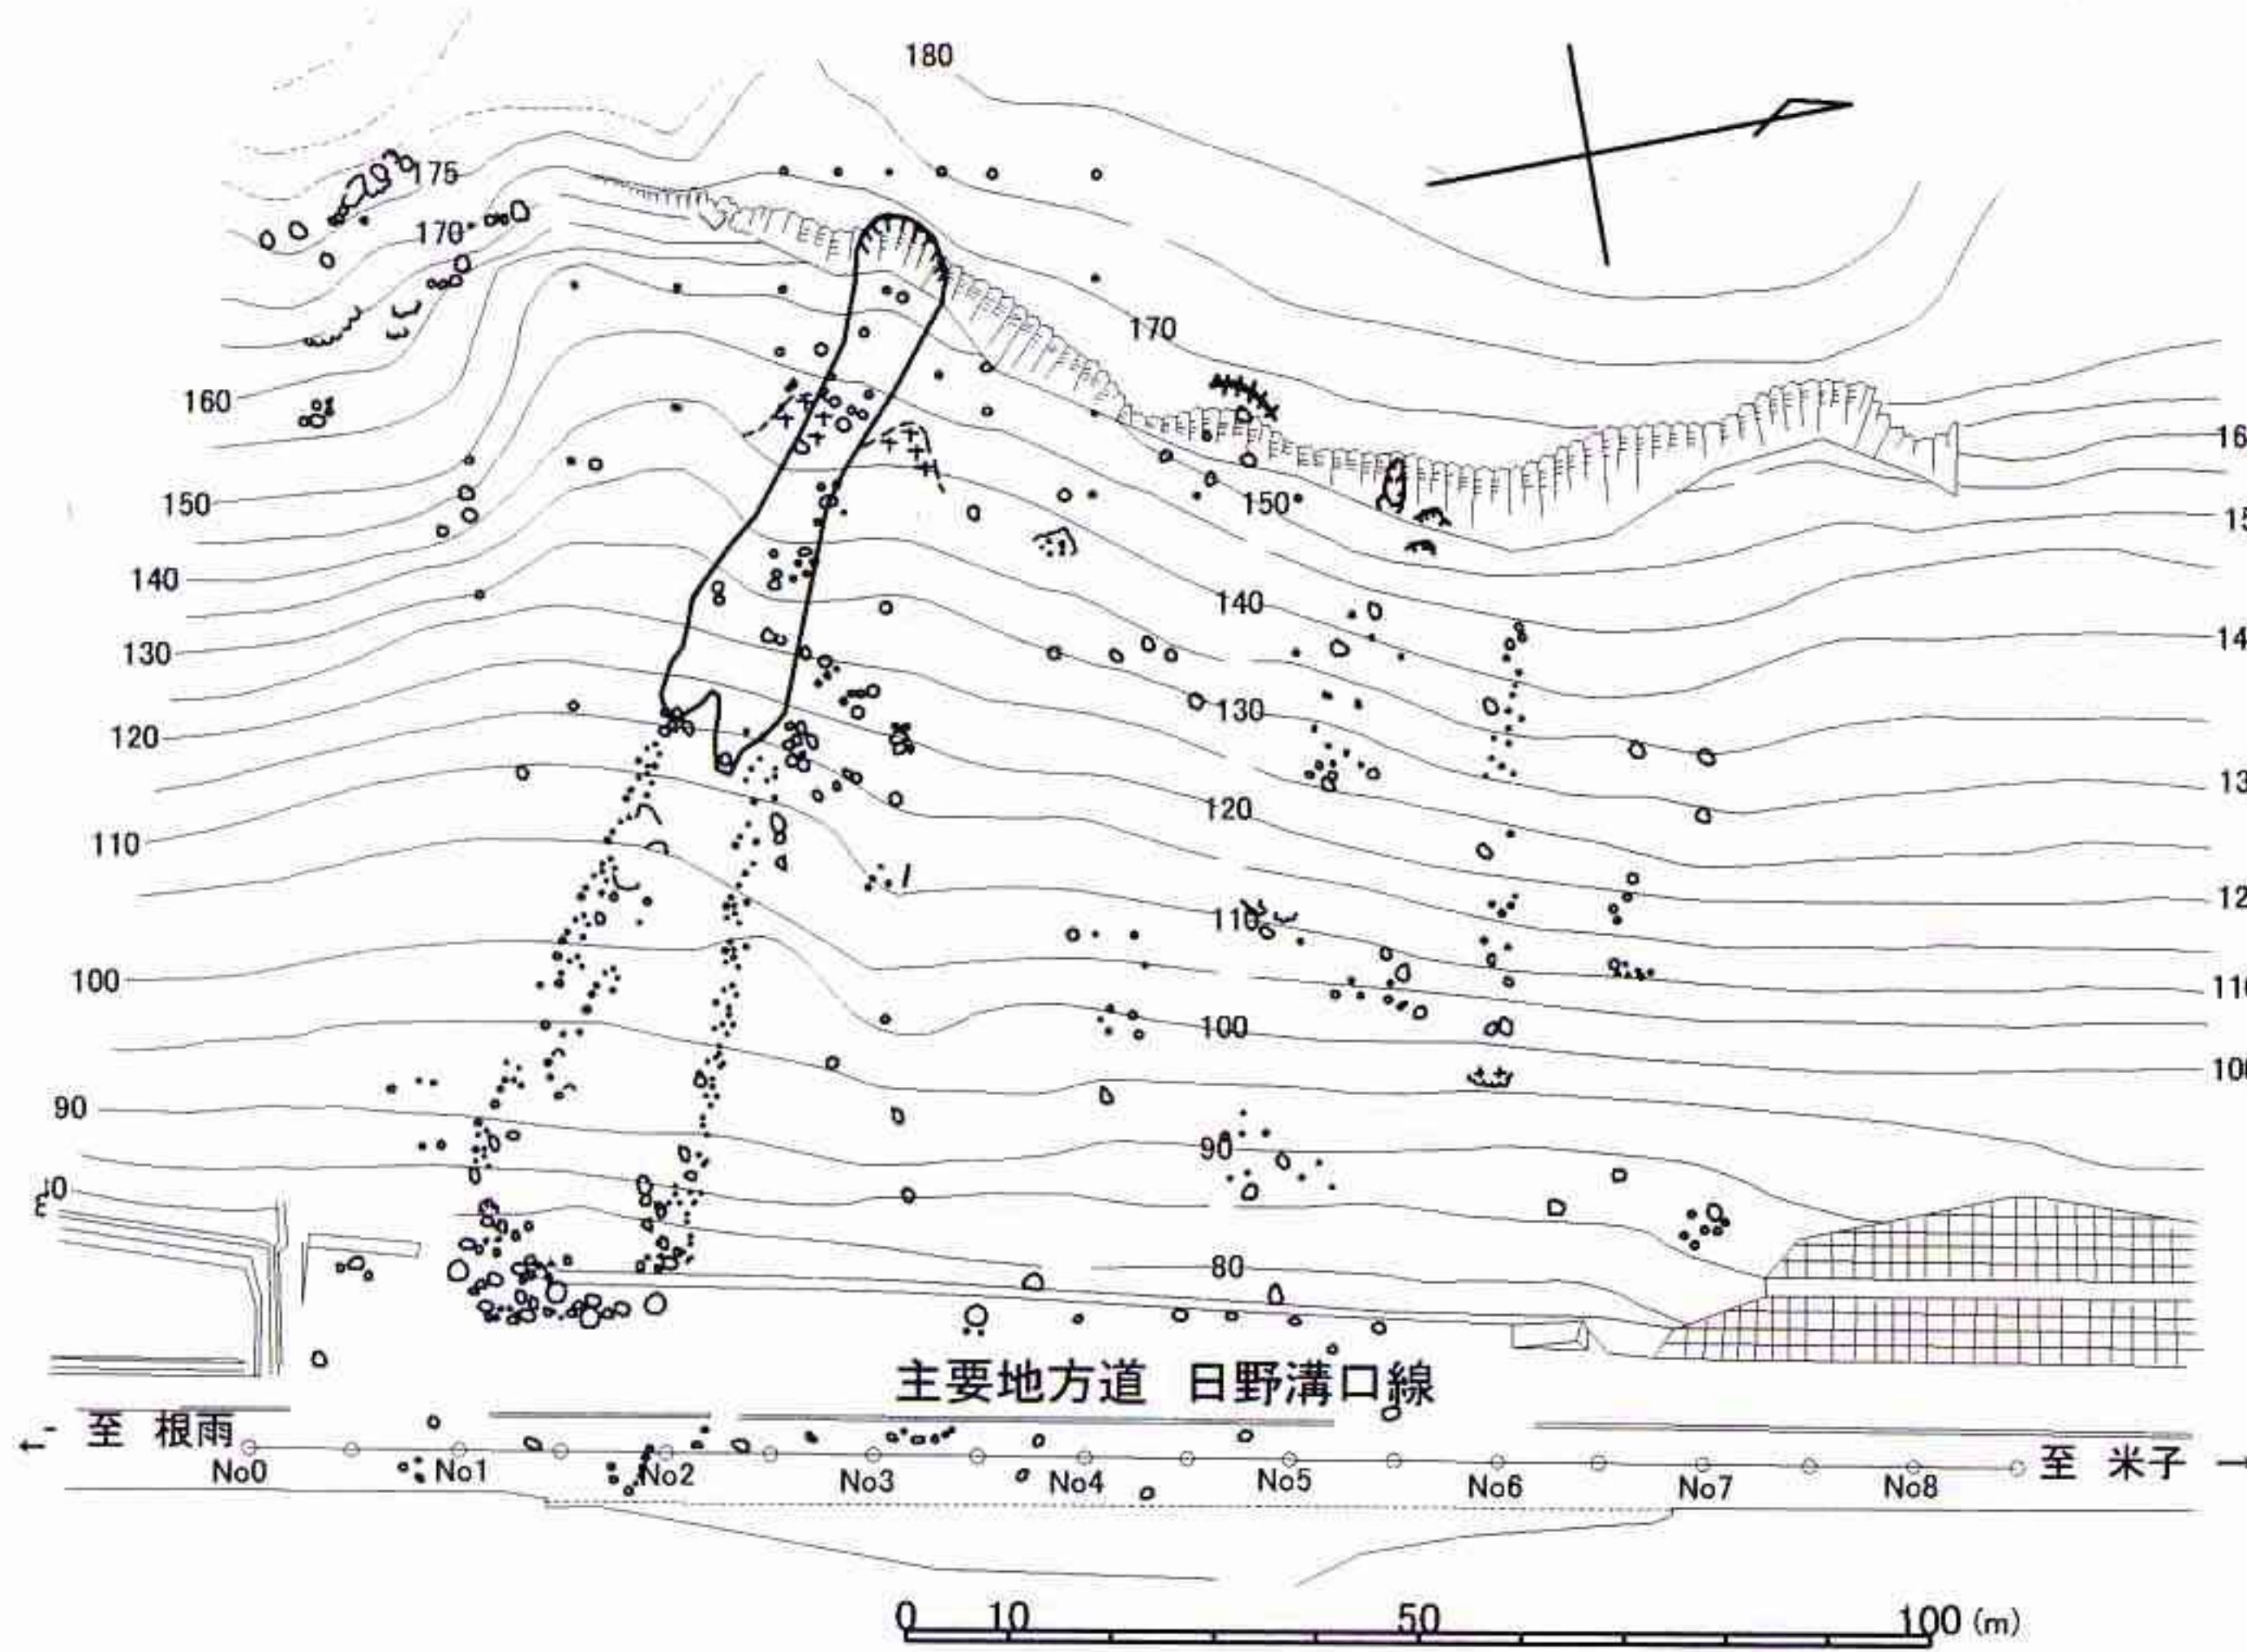
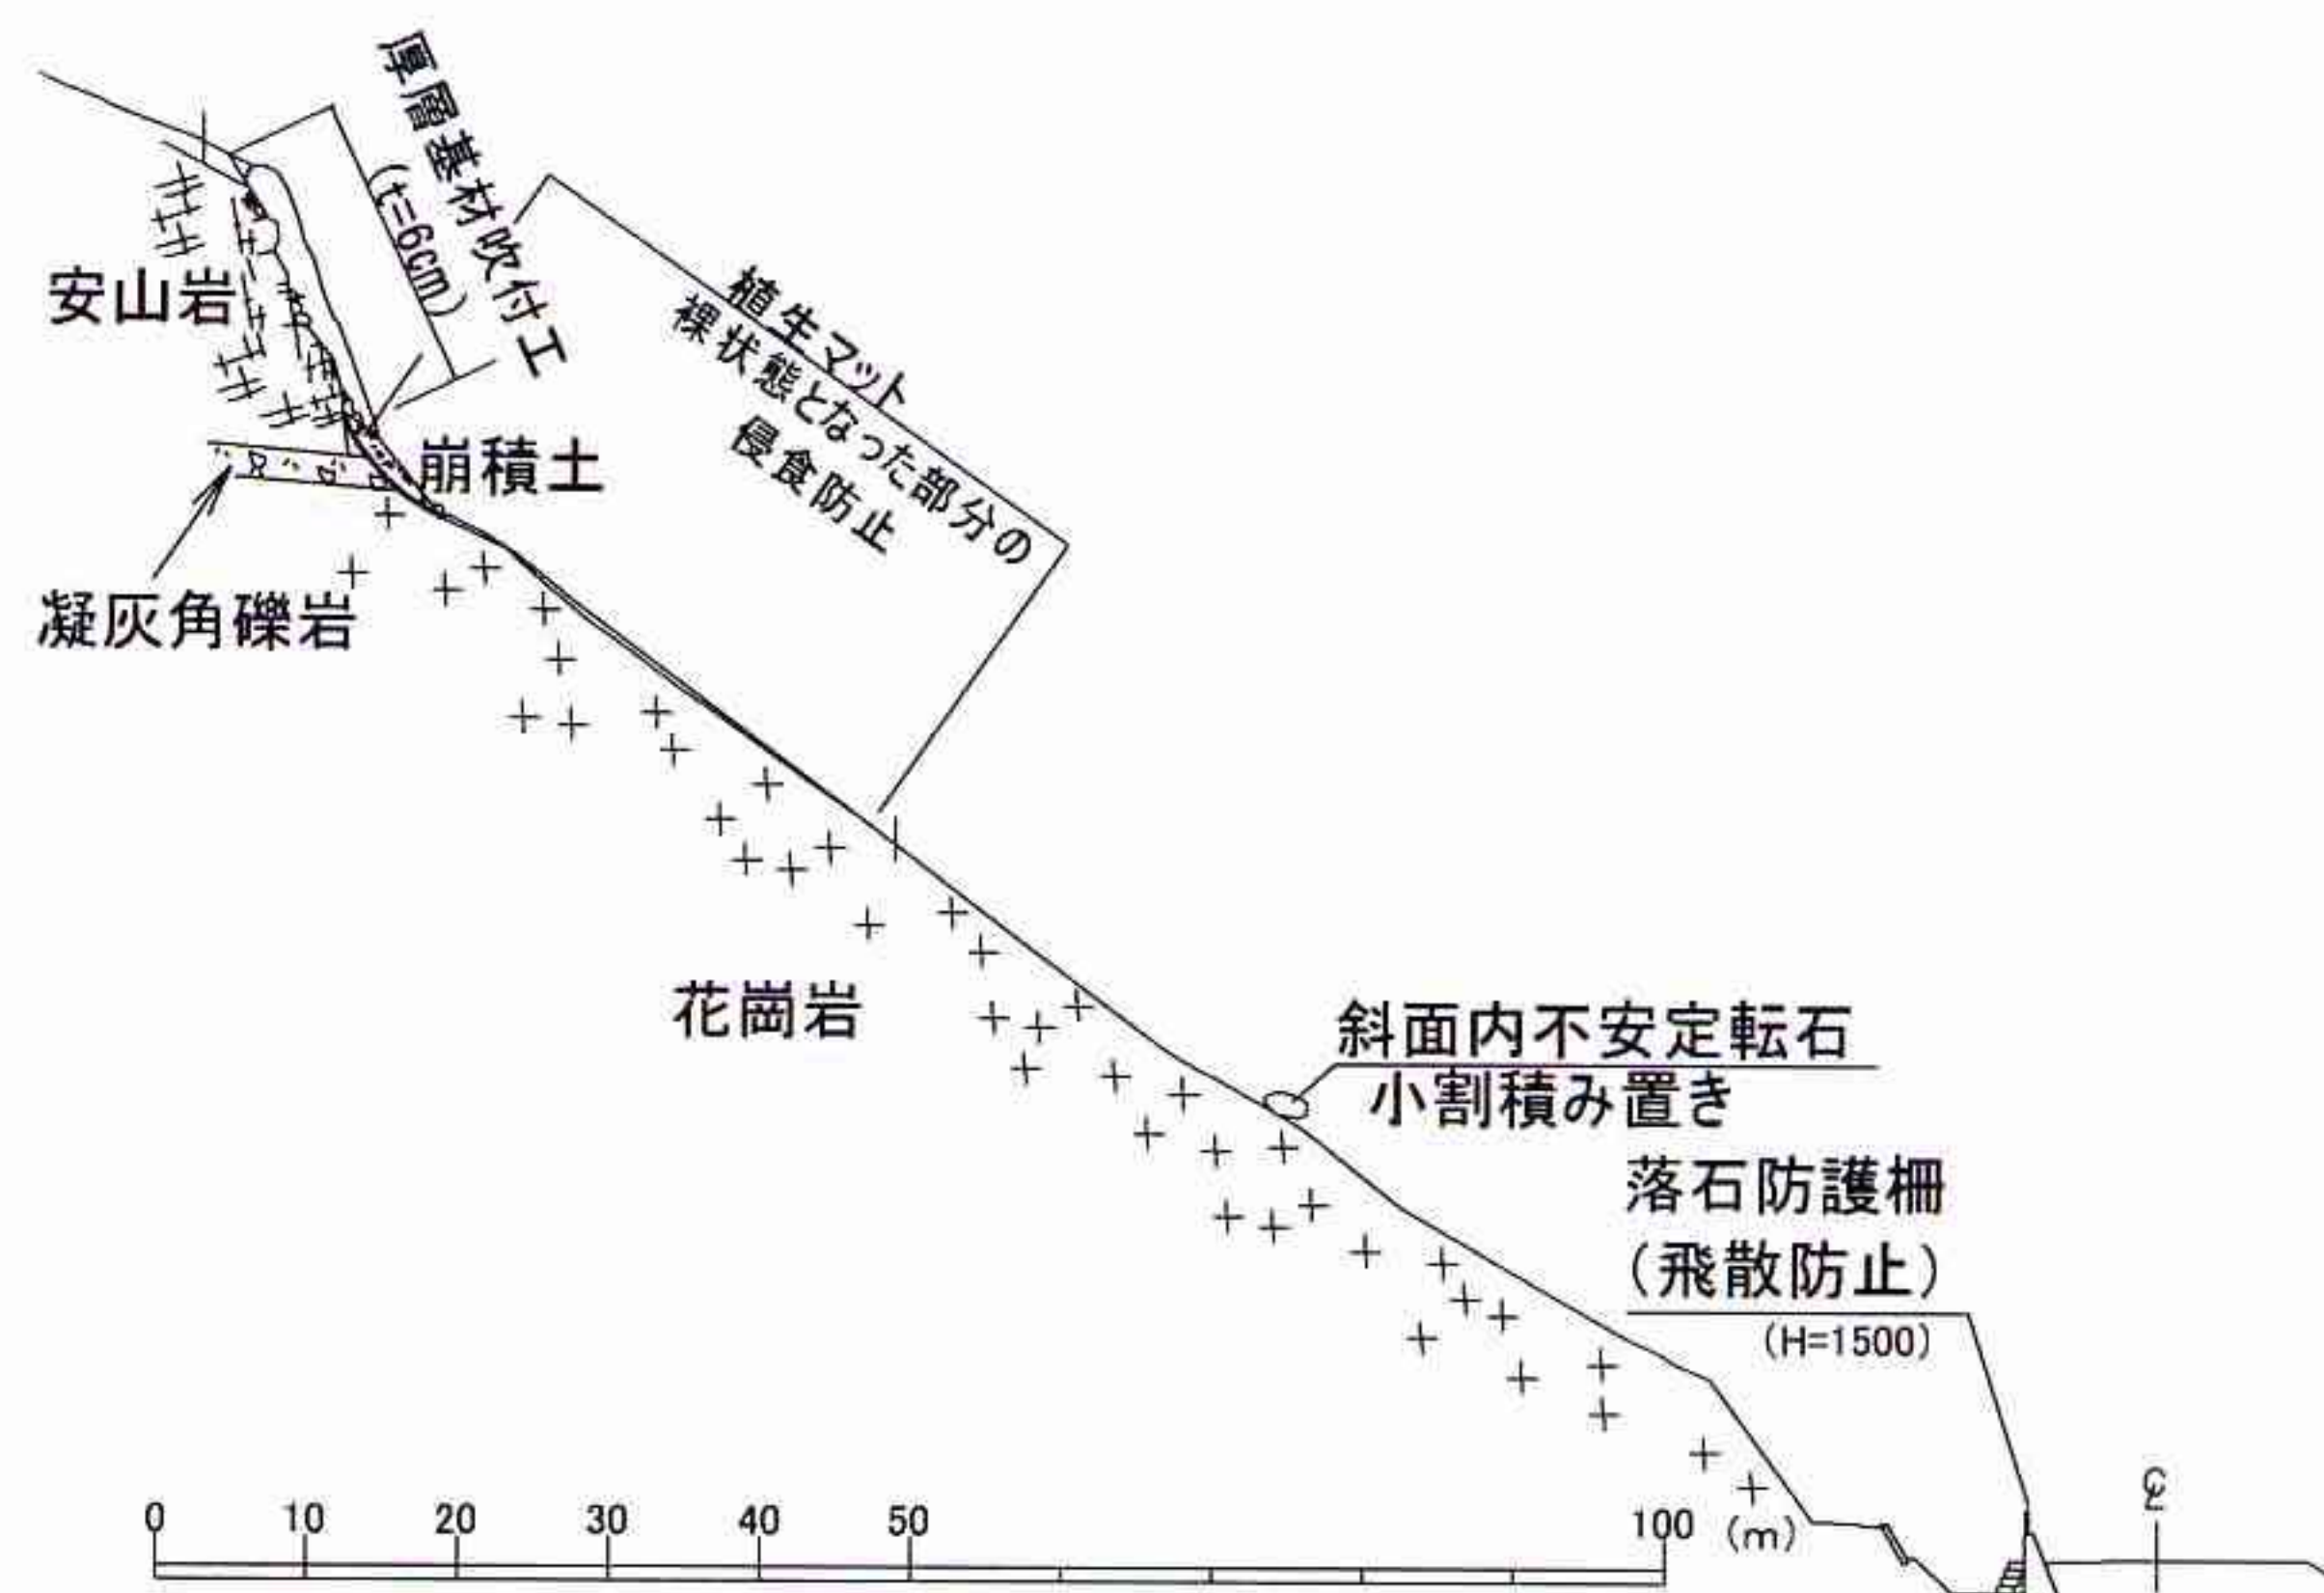
平面図 (S=1/2,500)

県道からの比高約 90m の位置にある屏風岩のうち東南東方向の崖面上部で崩壊が発生し、その一部は落石化し南東方向に最大 130m 落下して県道に及び、通行中の車両 1 台が押しつぶされた。復旧工法は、「待受け擁壁」や「高エネルギー吸収防護網」などを採用した。

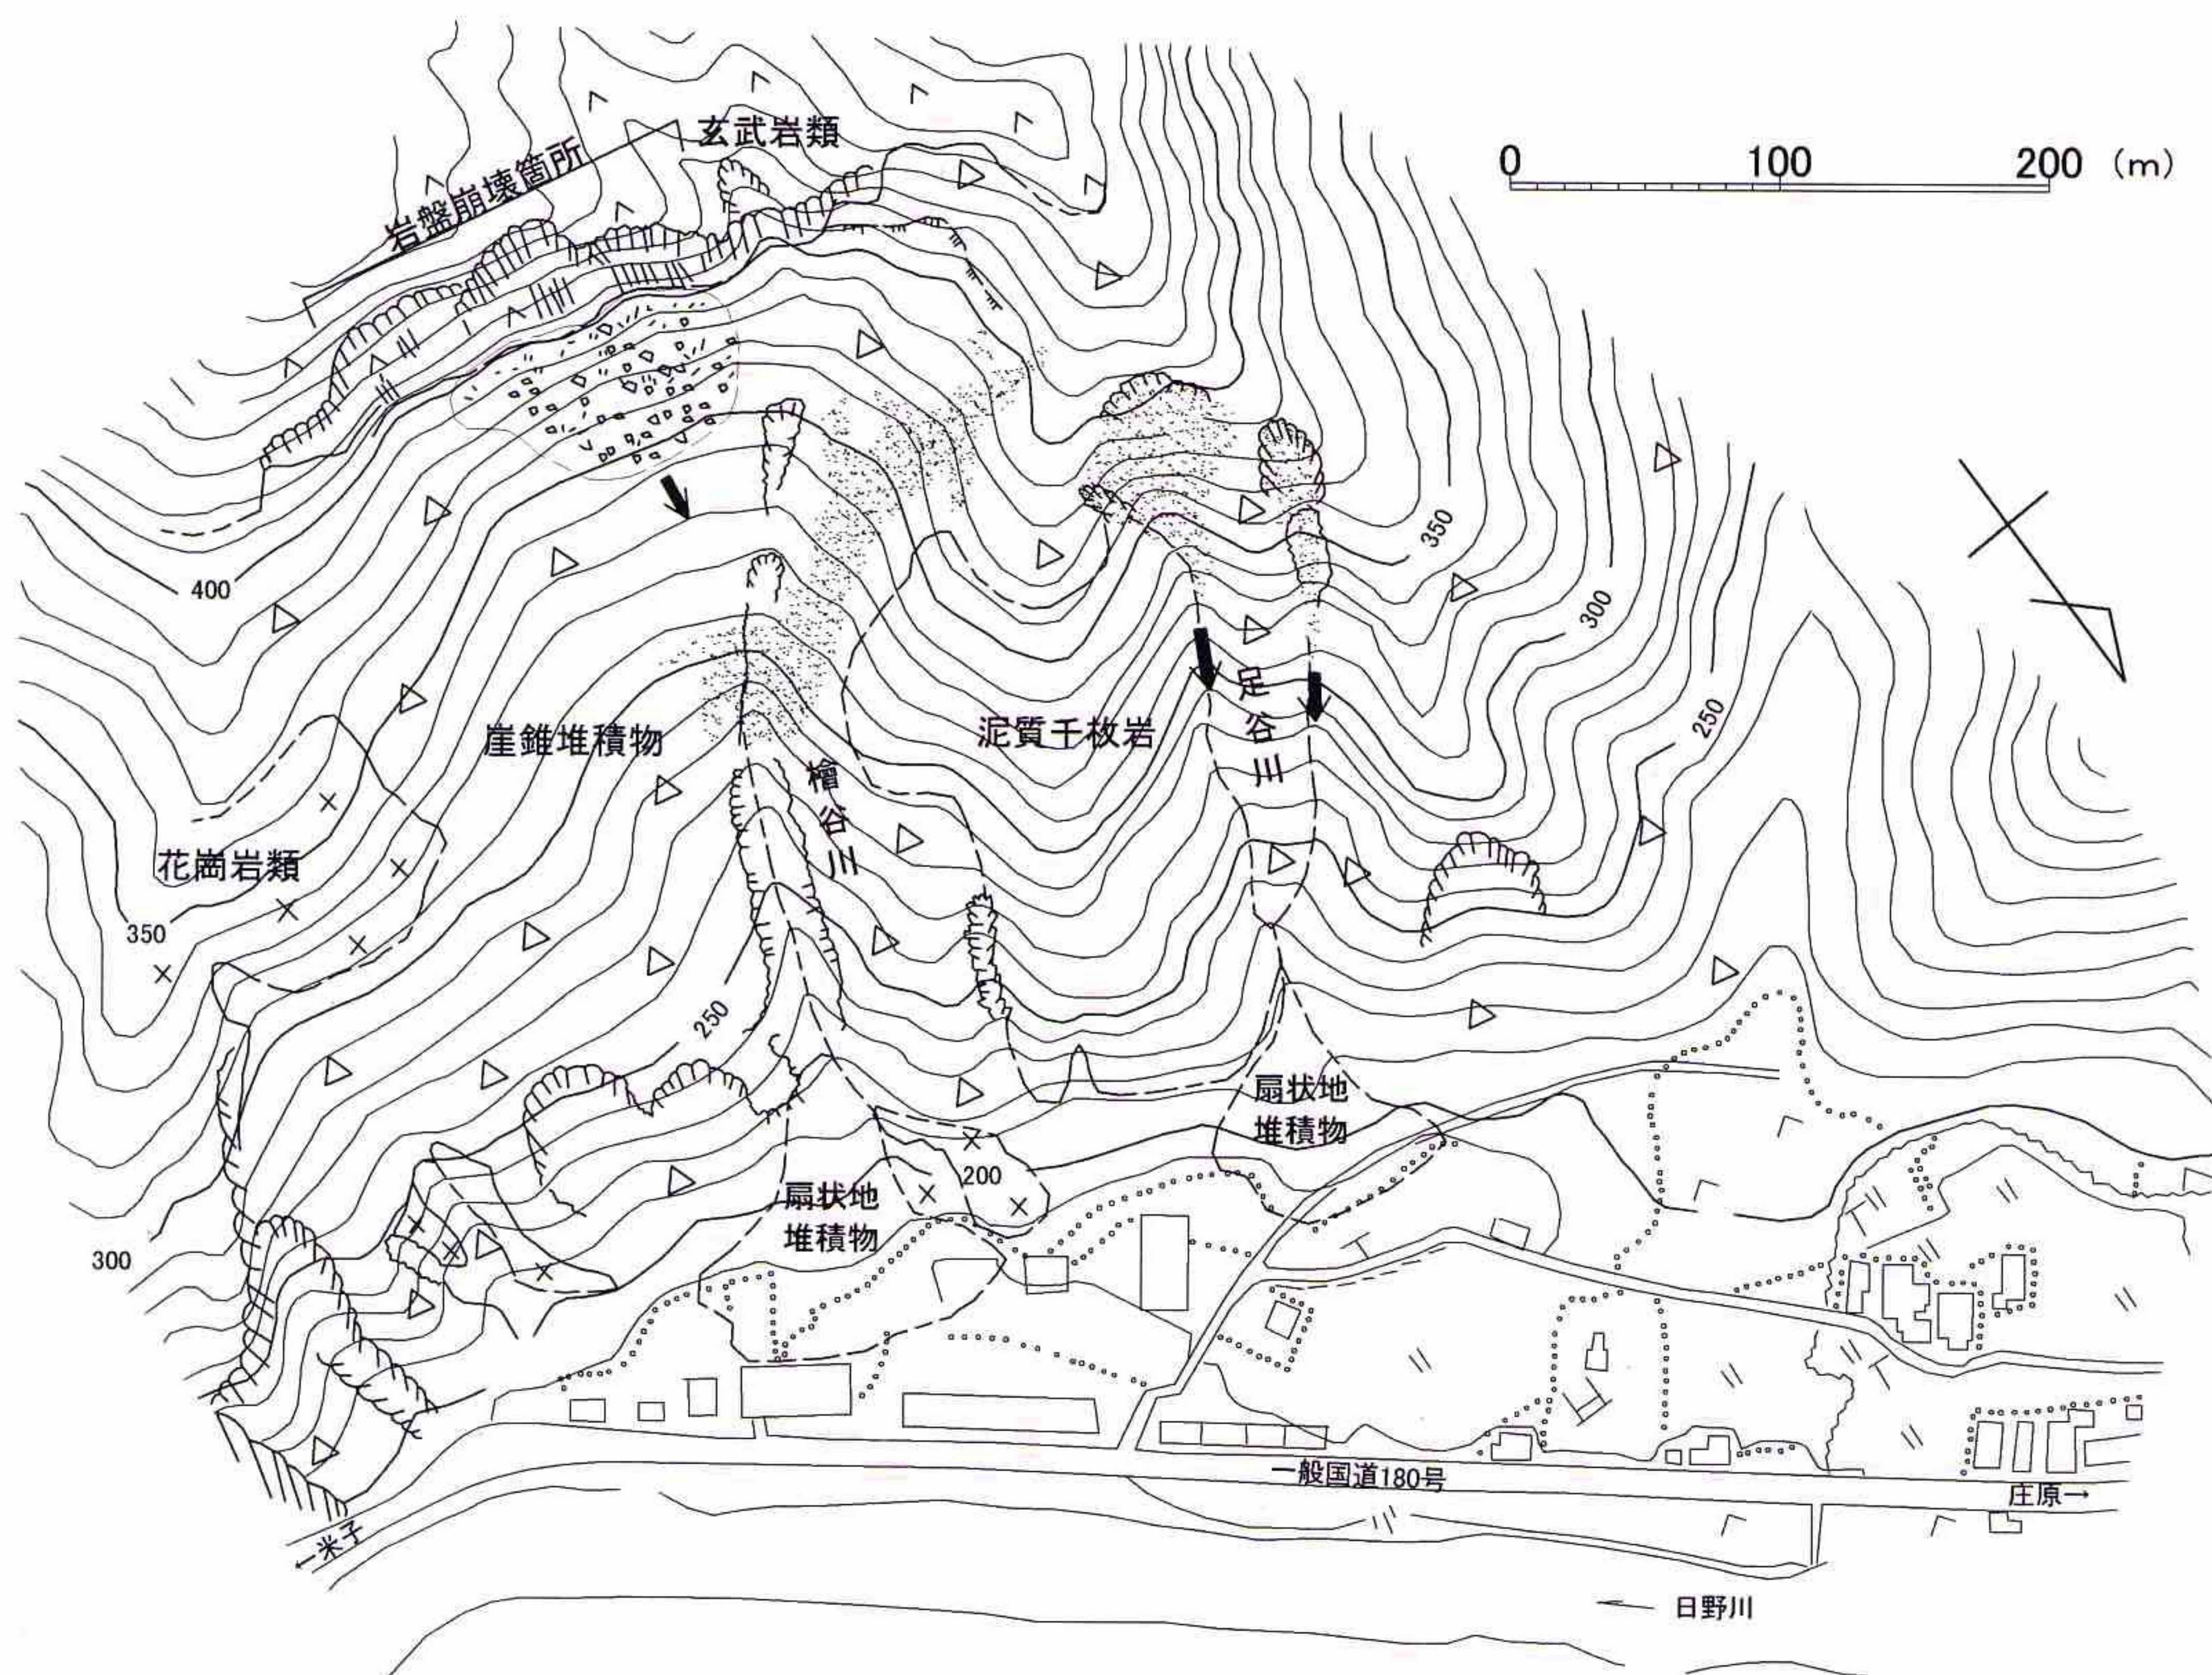
平面図 (S=1/6,000)

日野川から比高約 200m の位置にある北北東に向けた屏風岩の崖面上部で、幅 90m \* 高さ 60m の岩盤崩壊が発生した。大部分は直下に堆積したが、その一部は檜谷川に流れ込み土石流化して、溪流口にある人家付近まで及んだが被害はなかった。復旧工法は「砂防ダム工」を採用した。

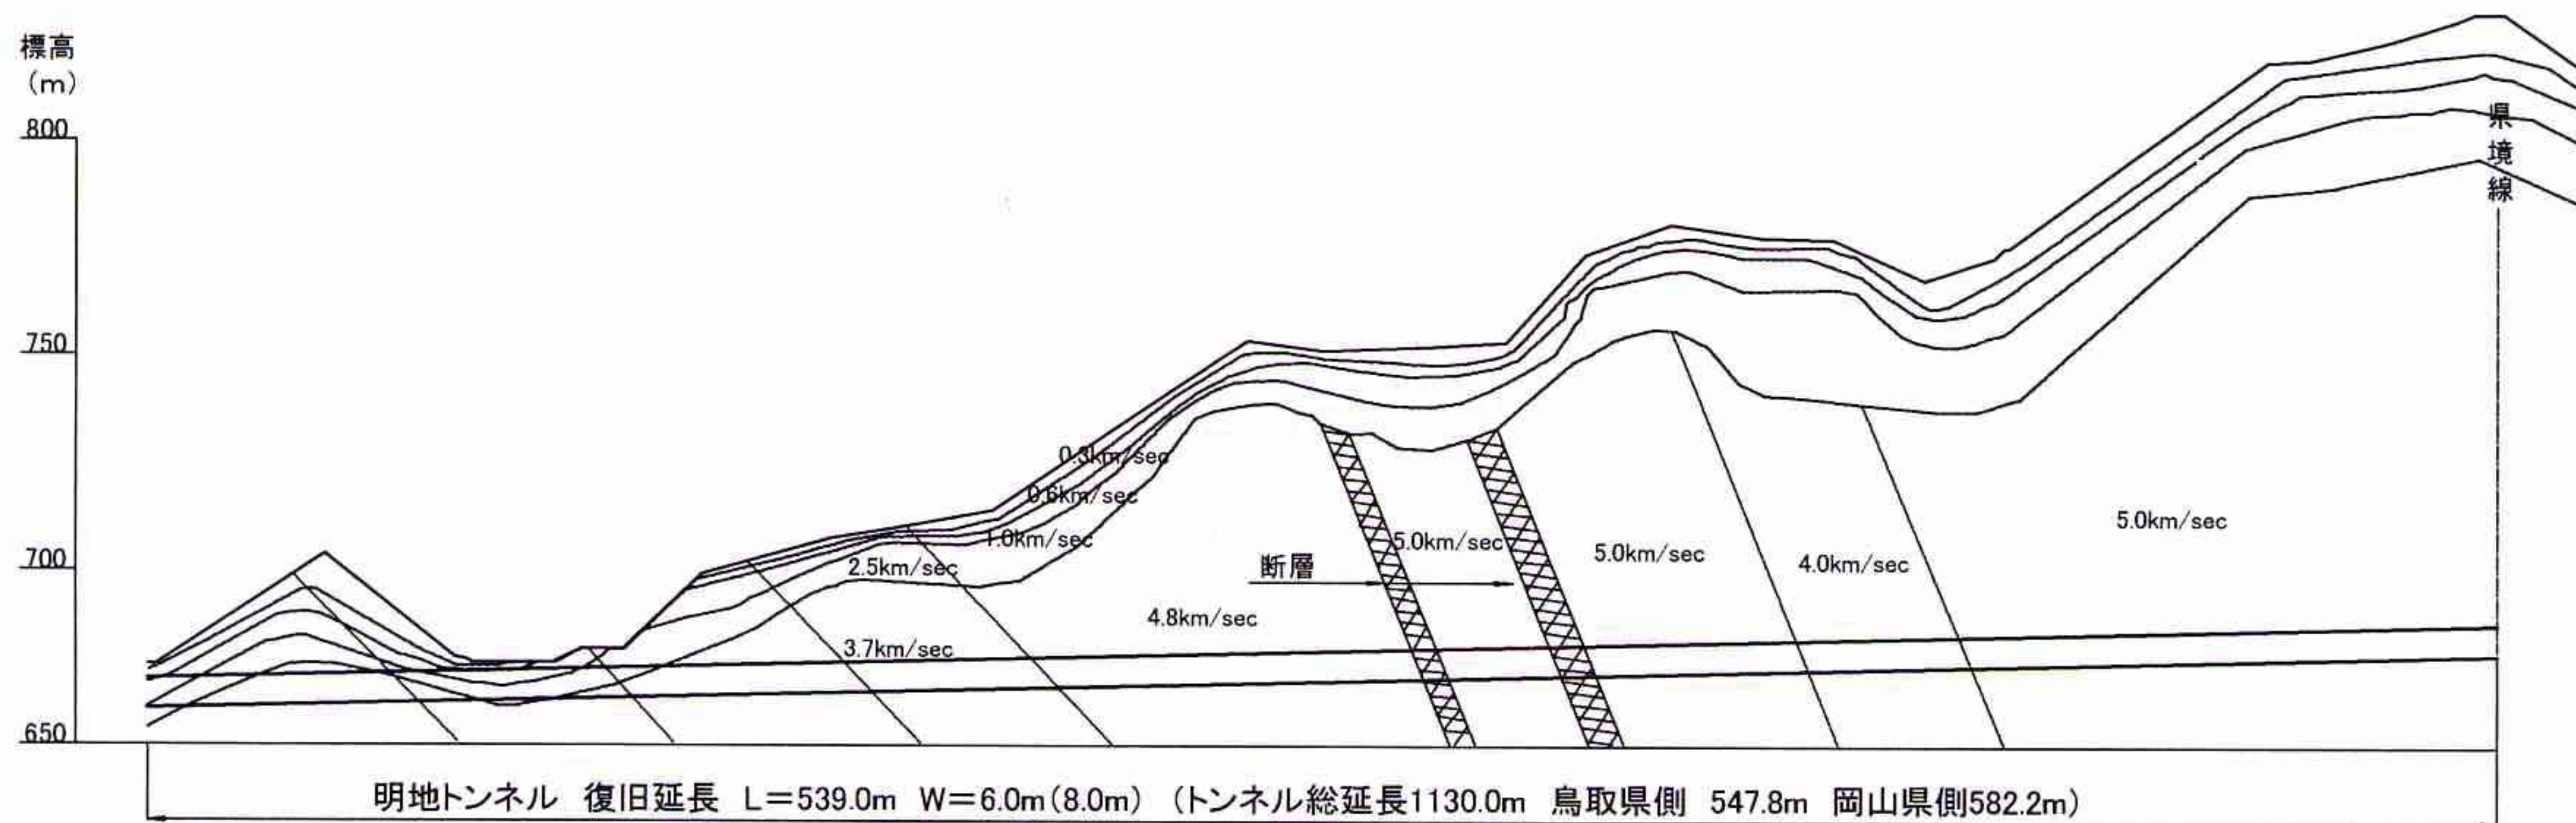
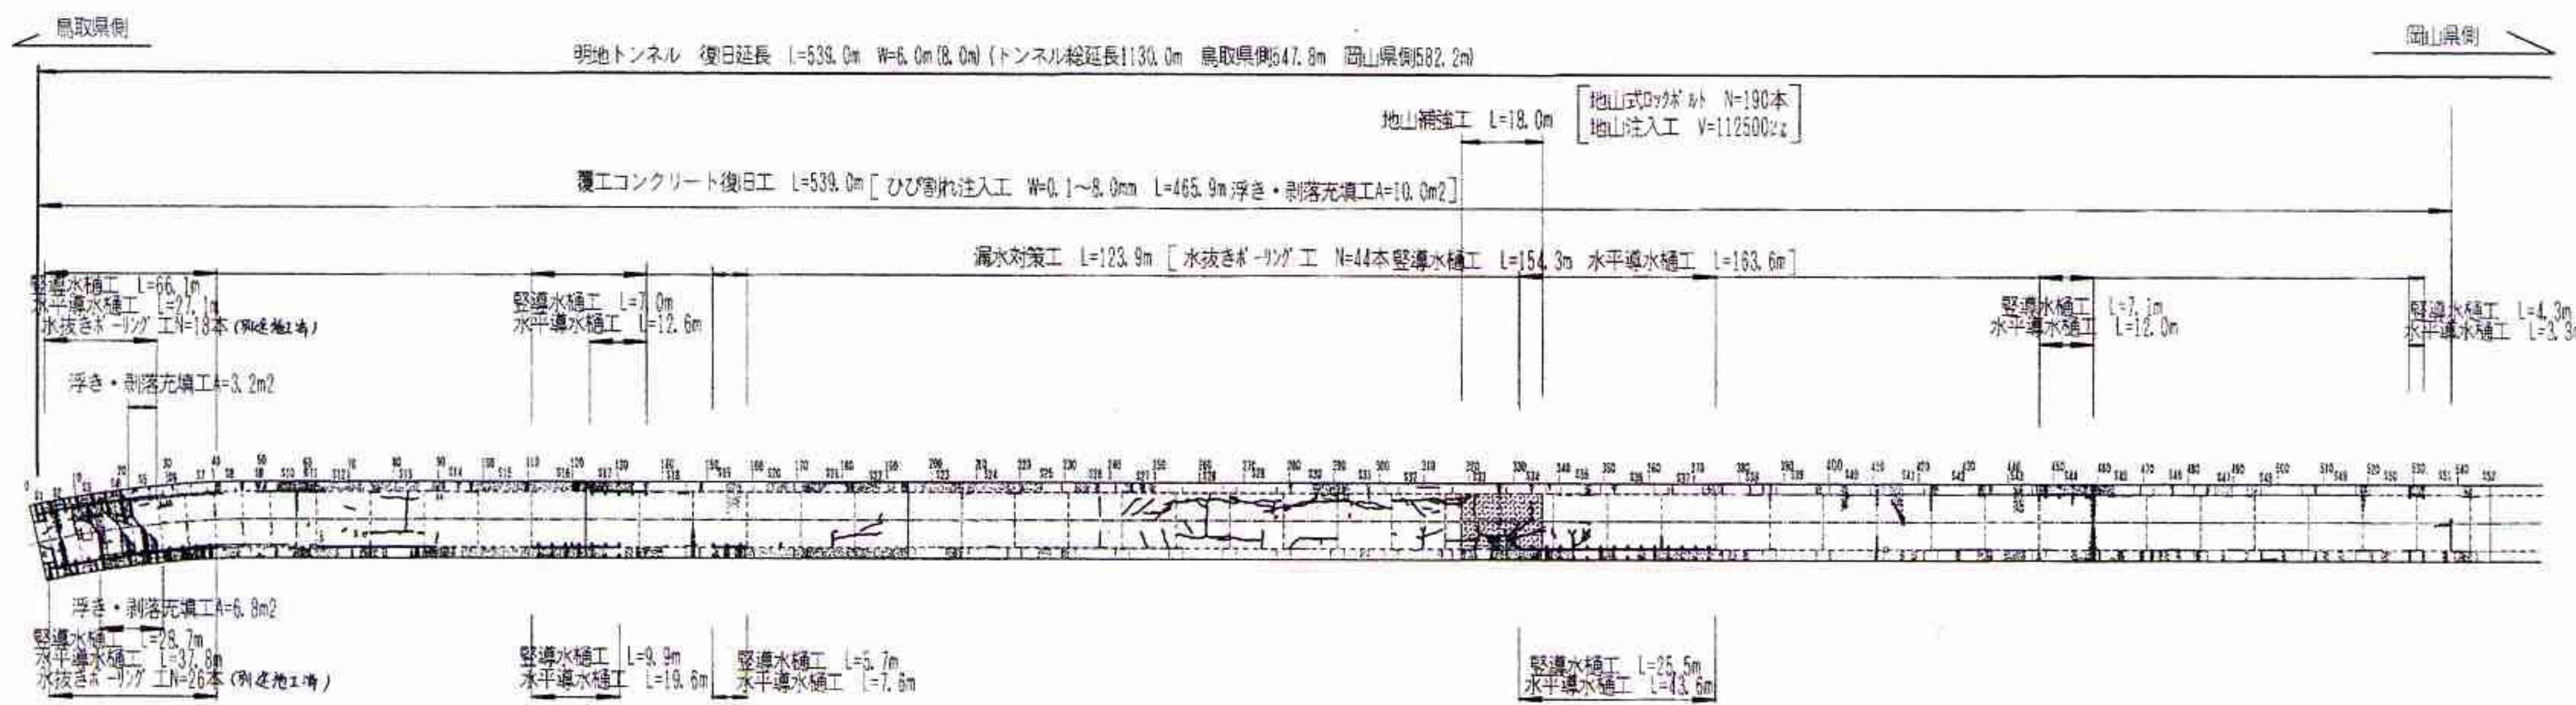
縦断図 (S = 1/4, 000)

鳥取県西部地震の余震域南端部に位置する明地トンネルでは、鳥取県側坑口より 250～350m 区間に 2 本の断層破碎帯が交差しており、この部分の覆工コンクリートに多数の縦断亀裂が発生した。復旧工法は「地山補強 (ロックボルト) 工」や「ひび割れ注入工」などを採用した。

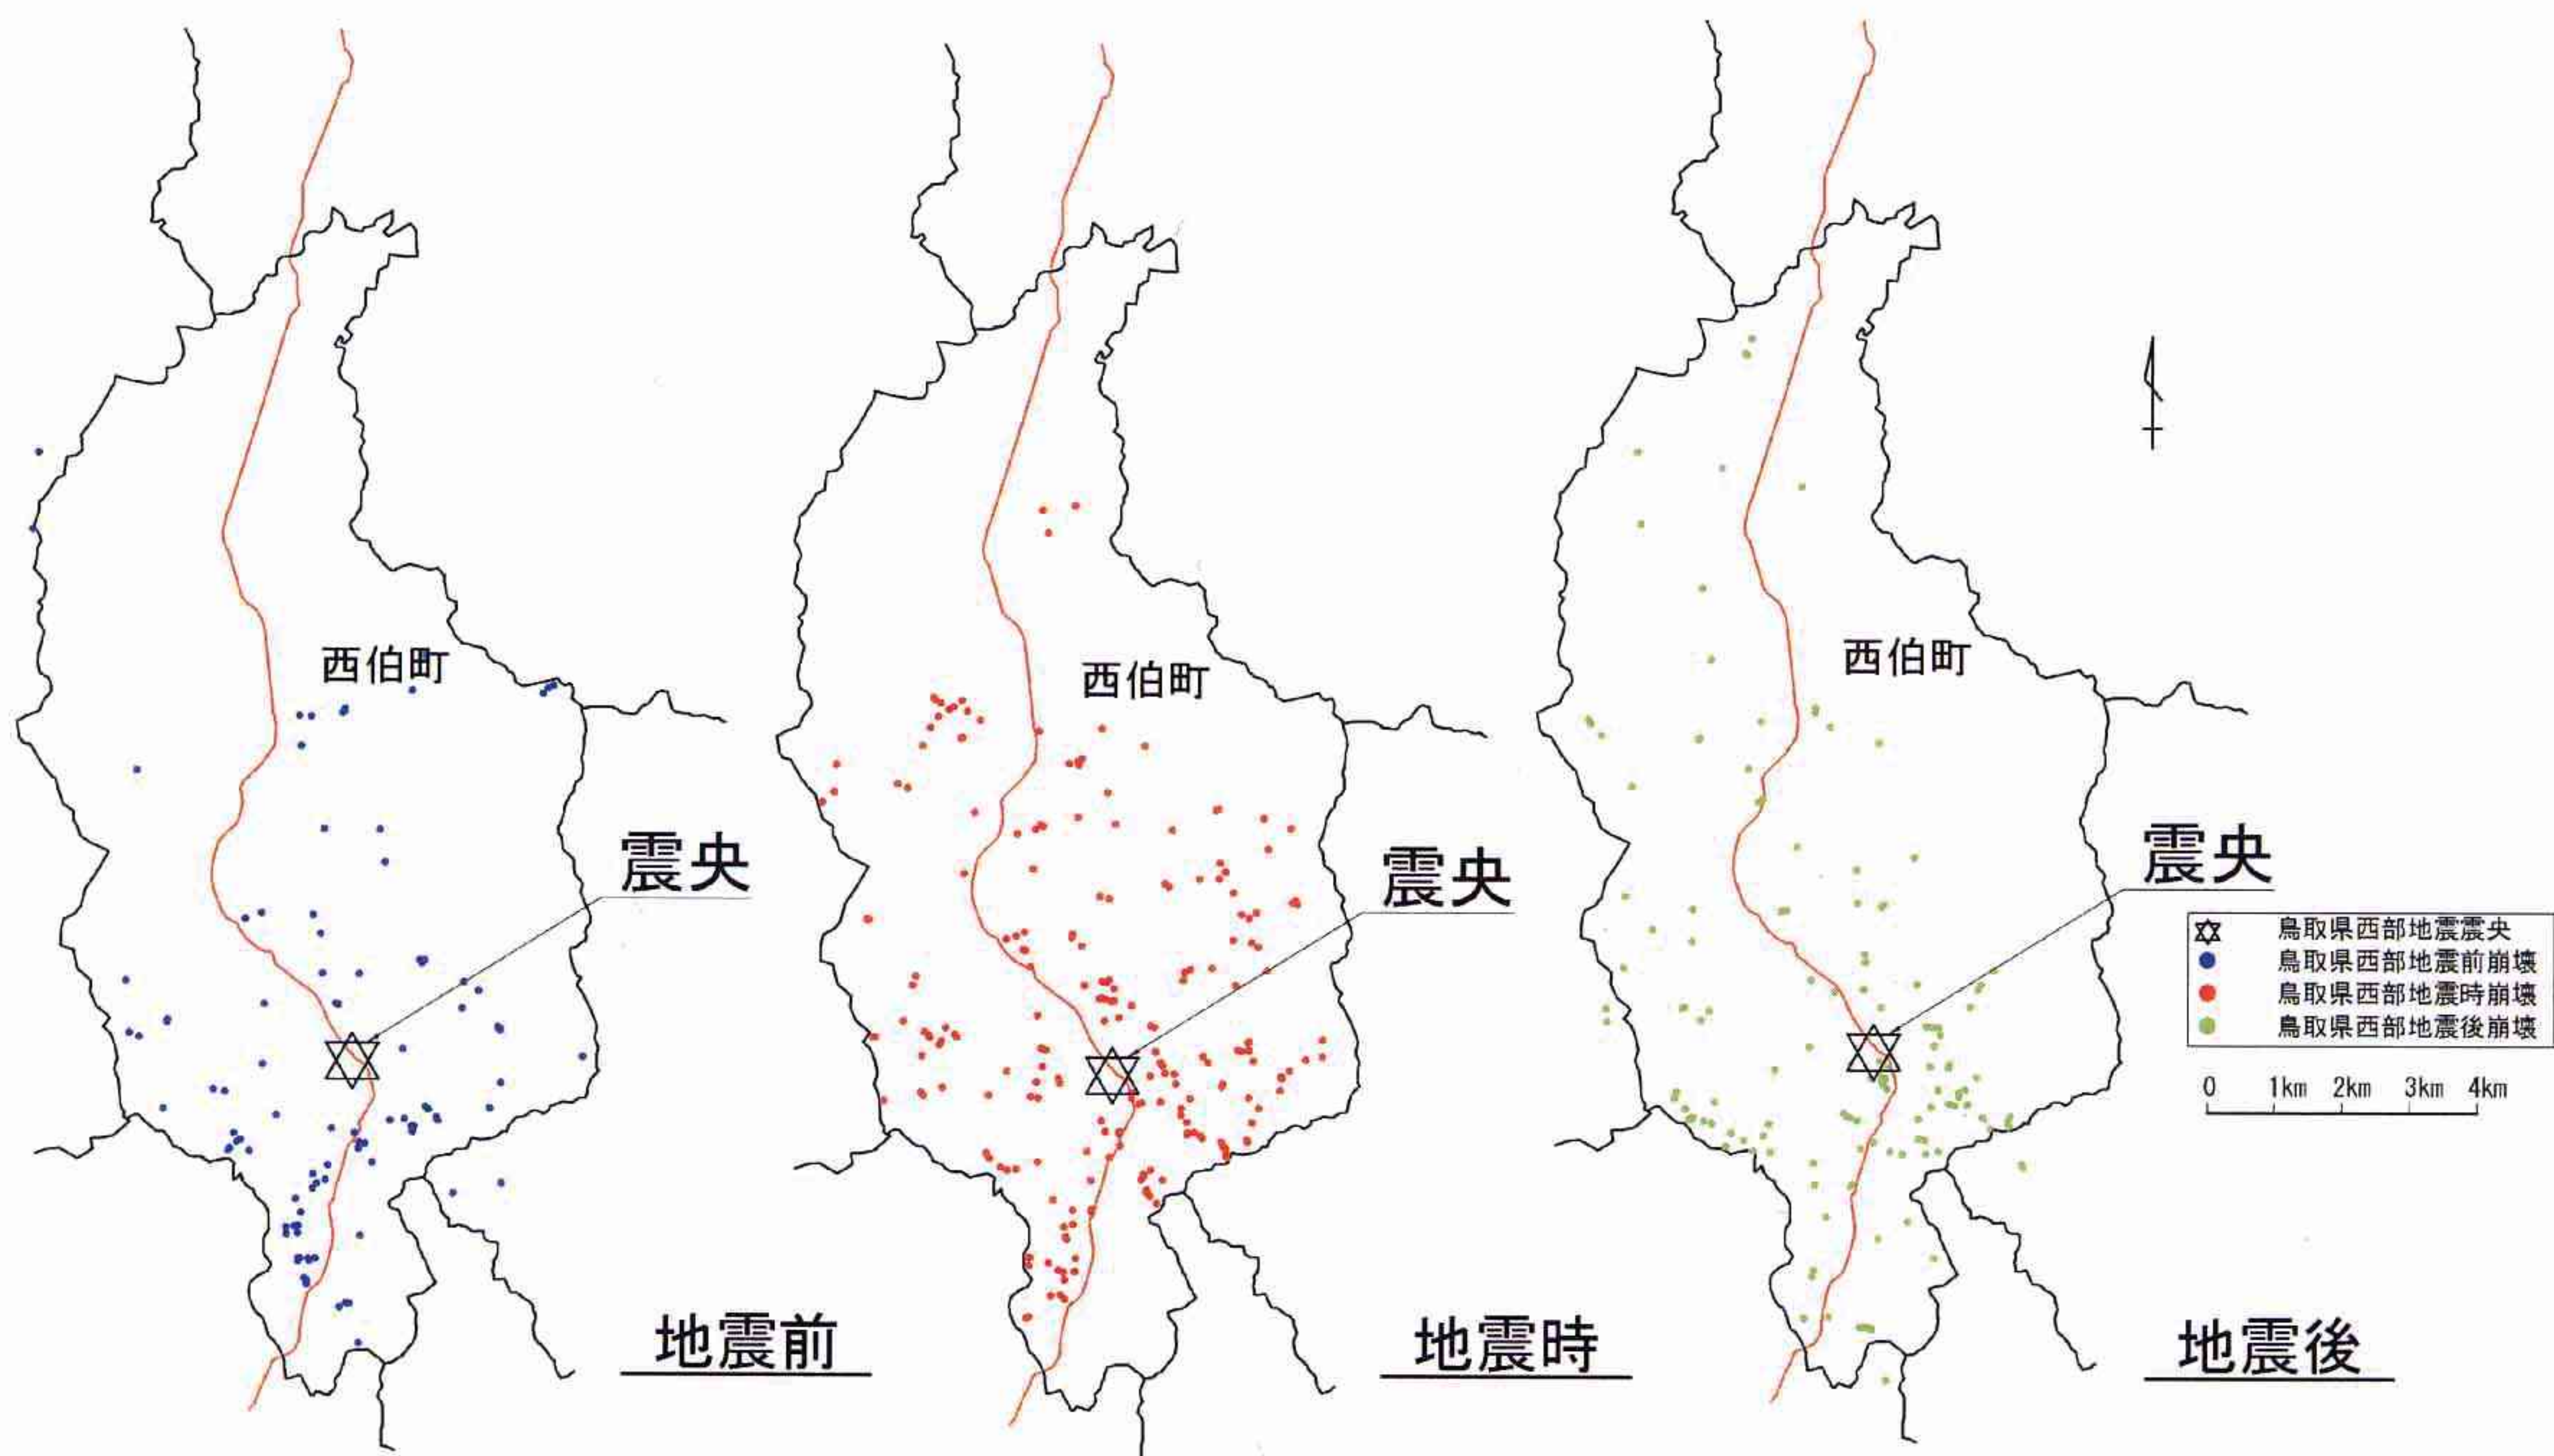
時系列でみた山地災害の発生状況

- ・余震域（北北東—南南西方向）に沿って、長さ9km\*幅4kmの狭い範囲に斜面崩壊が集中して発生している。
- ・地震時に発生した崩壊が、地震後の大雨で拡大した箇所は非常に少なかった。
- ・地震時は南向き斜面で崩壊が多発しているが、地震後の大雨では東西方向が多く、全体として北向き斜面の崩壊が少なかった。
- ・地震時には震央から2km以内の斜面では、距離に関係なくほぼ一様に崩壊が発生しているが、地震後の大雨では震央に近いほど多く、しかも規模の大きい崩壊が発生している。（事例：西伯郡笹畑周辺）

これは、地震時に大きな衝撃が加わった結果として、小規模なものはその時点で崩壊したが、変形規模が大きいものは亀裂が生じたものの崩壊に至ることなく残ったものが多かったためと考えられる。

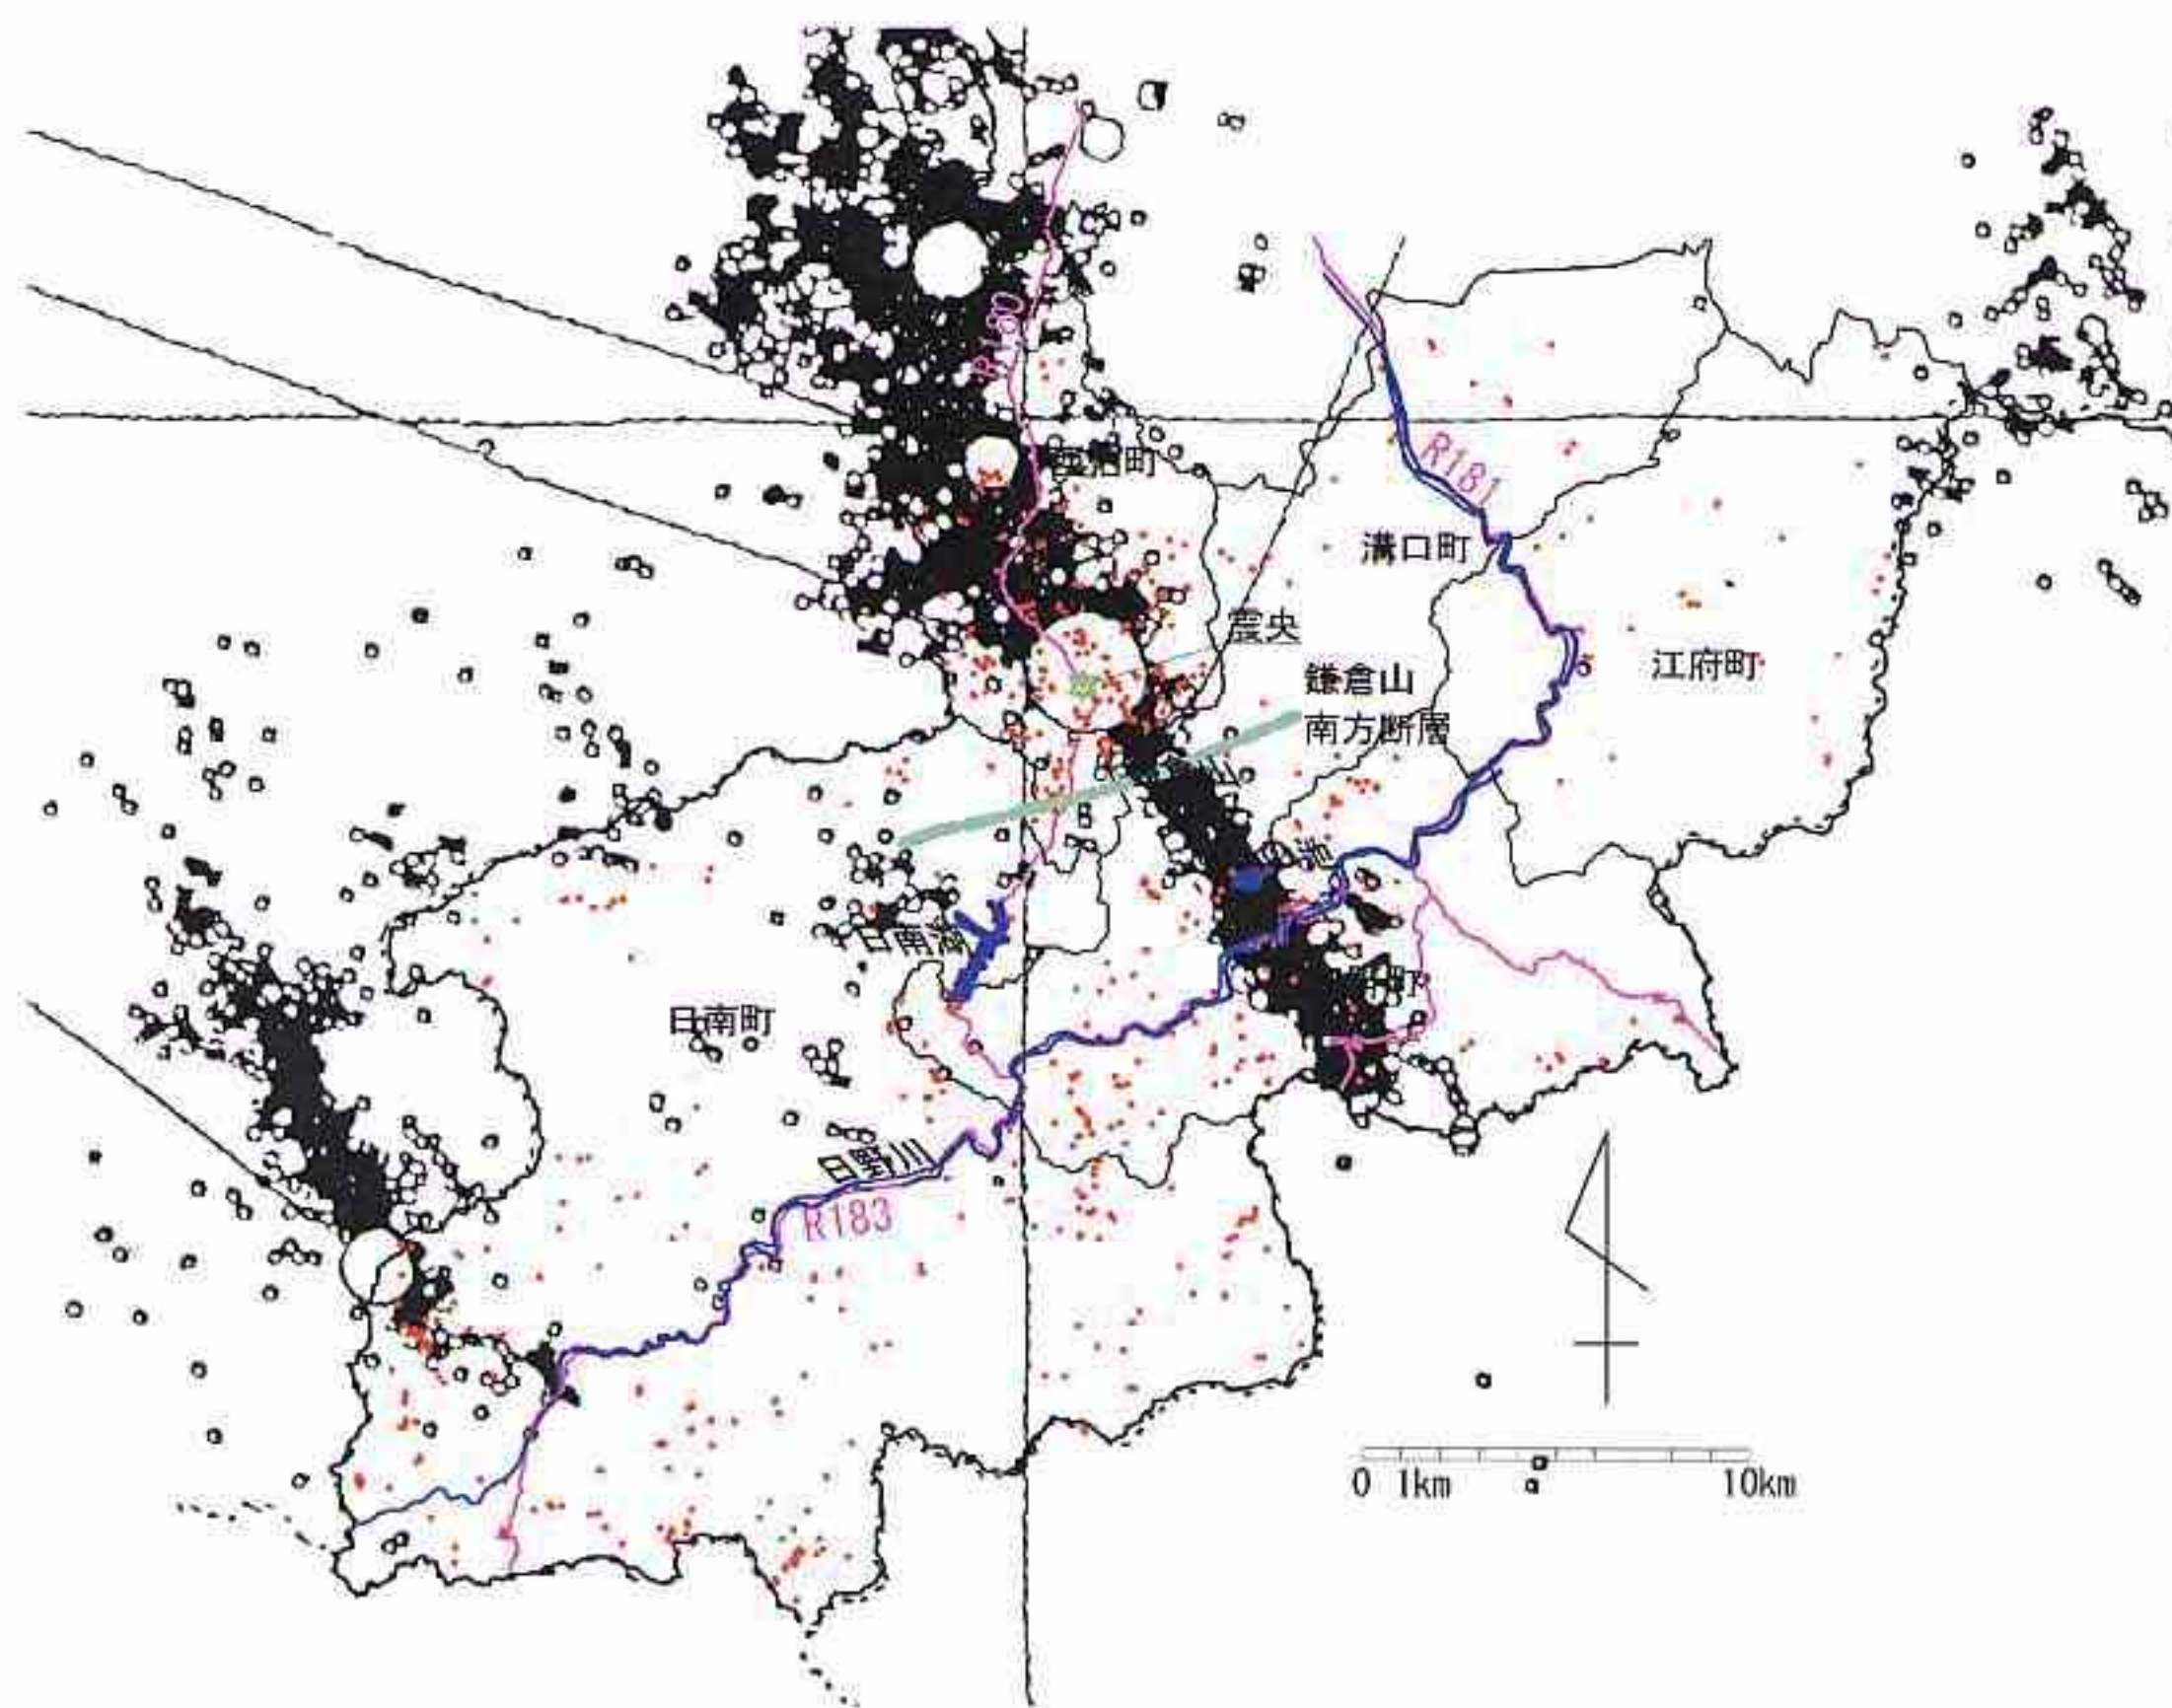
地震時の震央分布と山地災害分布図（S=1/400,000）

- ①鳥取県西部地震の余震域の形状（北北東-南南西方向）は、鎌倉山南方断層付近を境に異なっている。
  - ・以南では余震域の幅は2kmと狭い範囲に集中しているが、以北では余震域の幅は北に向かって3km~10kmに徐々に広がっている。
- ②山地災害の分布状況は、鎌倉山南方断層（鎌倉山南山麓を東北東-西南西方向に延びる活断層、確度Ⅲ）を境に南北で大きく異なっている。
  - ・以北では、震央を含む余震域に沿って長さ9km、幅4kmの狭い範囲に、斜面崩壊が集中している。
  - ・以南では、余震域に集中する傾向は以北に比べて少なく分散気味である。（山地災害が比較的に集中する範囲としては、余震域に沿った長さ10km、幅は東側5km、西側10kmの範囲である。これは、余震域が以北で広く、以南で狭くなっていることと対照的である。）
  - ・鎌倉山南方断層以南に広がる浸食小起伏面では斜面崩壊が少ない。
  - ・鎌倉山南方断層以南では、東北東-西南西方向に斜面崩壊が分布しているように見える。
- ③日南町の南東部では、島根県東部地震の余震域に沿った斜面崩壊がわずかながら見られる。

- ④崩壊は表土層及び強風化土層を主体に発生しており、深さ2m以浅がほとんどであった。
- ⑤震央に近い尾根沿いでは、断裂性の特異な亀裂が生じた。この亀裂は余震域及び共役関係にある方向の痩せ尾根沿いのみ確認されている（西伯町笹畑，早田，鎌倉山北山麓）。
- ⑥貫入岩及び断層破碎帯など地質構造上の弱線に関係した崩壊が多く見られた。
- ⑦キャップロック構造を呈する箇所では、揺れの大きい上位層において岩盤崩壊や落石が生じた。
- ⑧盛土箇所では、片切片盛境界に沿って段差亀裂やヘアークラックが多数発生した。しかし、「円弧すべり」を起こした箇所は比較的少なかった。
