番号	12年災 第 360 号	震央からの距離	6.8 km
災害年月日	平成12年10月6日	緯度 / 経度	北緯 35° 12' / 東経 133° 23.3'
河川名・線路名等	主要地方道日野溝口線 (黒坂橋)	工事概要	※ひび割れ箇所に注入工を用いて補修した。 <input type="checkbox"/> 橋脚天端復旧工 N=1 箇所 <input type="checkbox"/> 橋脚脚部復旧工 N=3 箇所 <input type="checkbox"/> ひび割れ復旧工 N=3 箇所 <input type="checkbox"/> 断面復旧工 N=5 箇所 <input type="checkbox"/> 伸縮継手取替工 (車道部) N=2 箇所 <input type="checkbox"/> 沓座モルタル復旧工 N=4 箇所 <input type="checkbox"/> 歩車道境界部目地復旧工 N=1 箇所
施工位置	鳥取県日野郡日野町黒坂		
工事名	橋梁災害復旧工事		
工事費	34,478千円		
被災状況及び形態	※地震時の水平力により支承モルタル及び伸縮継手が破損すると共に、橋台と背面土砂の挙動の違いにより、パラペット背面土砂が沈下し段差が発生した。また、強い地震動に伴い、橋脚にひび割れが発生した。

番号	12年災 第 576号	震央からの距離	6.7km
災害年月日	平成12年10月6日	緯度 / 経度	北緯35° 13.5' / 東経133° 25.3'
河川名・線路名等	一般国道180号	工事概要	※斜面上に散在する転石がこれ以上現道に及ぶことを防止するため落石防護柵を設置した。 <input type="checkbox"/> 張コンクリート工 A = 269.0m <sup>2</sup> <input type="checkbox"/> 落石防護柵工 L = 32.0m <input type="checkbox"/> コンクリートブロック積工 A = 235.0m <sup>2</sup> <input type="checkbox"/> 鉄筋挿入工 ℓ = 2.0m/本×113本 = 226.0m <input type="checkbox"/> 表層工 (t = 6cm) A = 3,230.0m <sup>2</sup> <input type="checkbox"/> 基層工 (t = 5cm) A = 2,850.0m <sup>2</sup>
施工位置	鳥取県日野郡日野町本郷4号		
工事名	道路災害復旧工事		
工事費	64,870 (内仮工事8,470) 千円		
被災状況及び形態	※ No.6 付近の道路斜面より径 2.0m × 2.0m の大転石が落下し、道路センター付近でとどまった

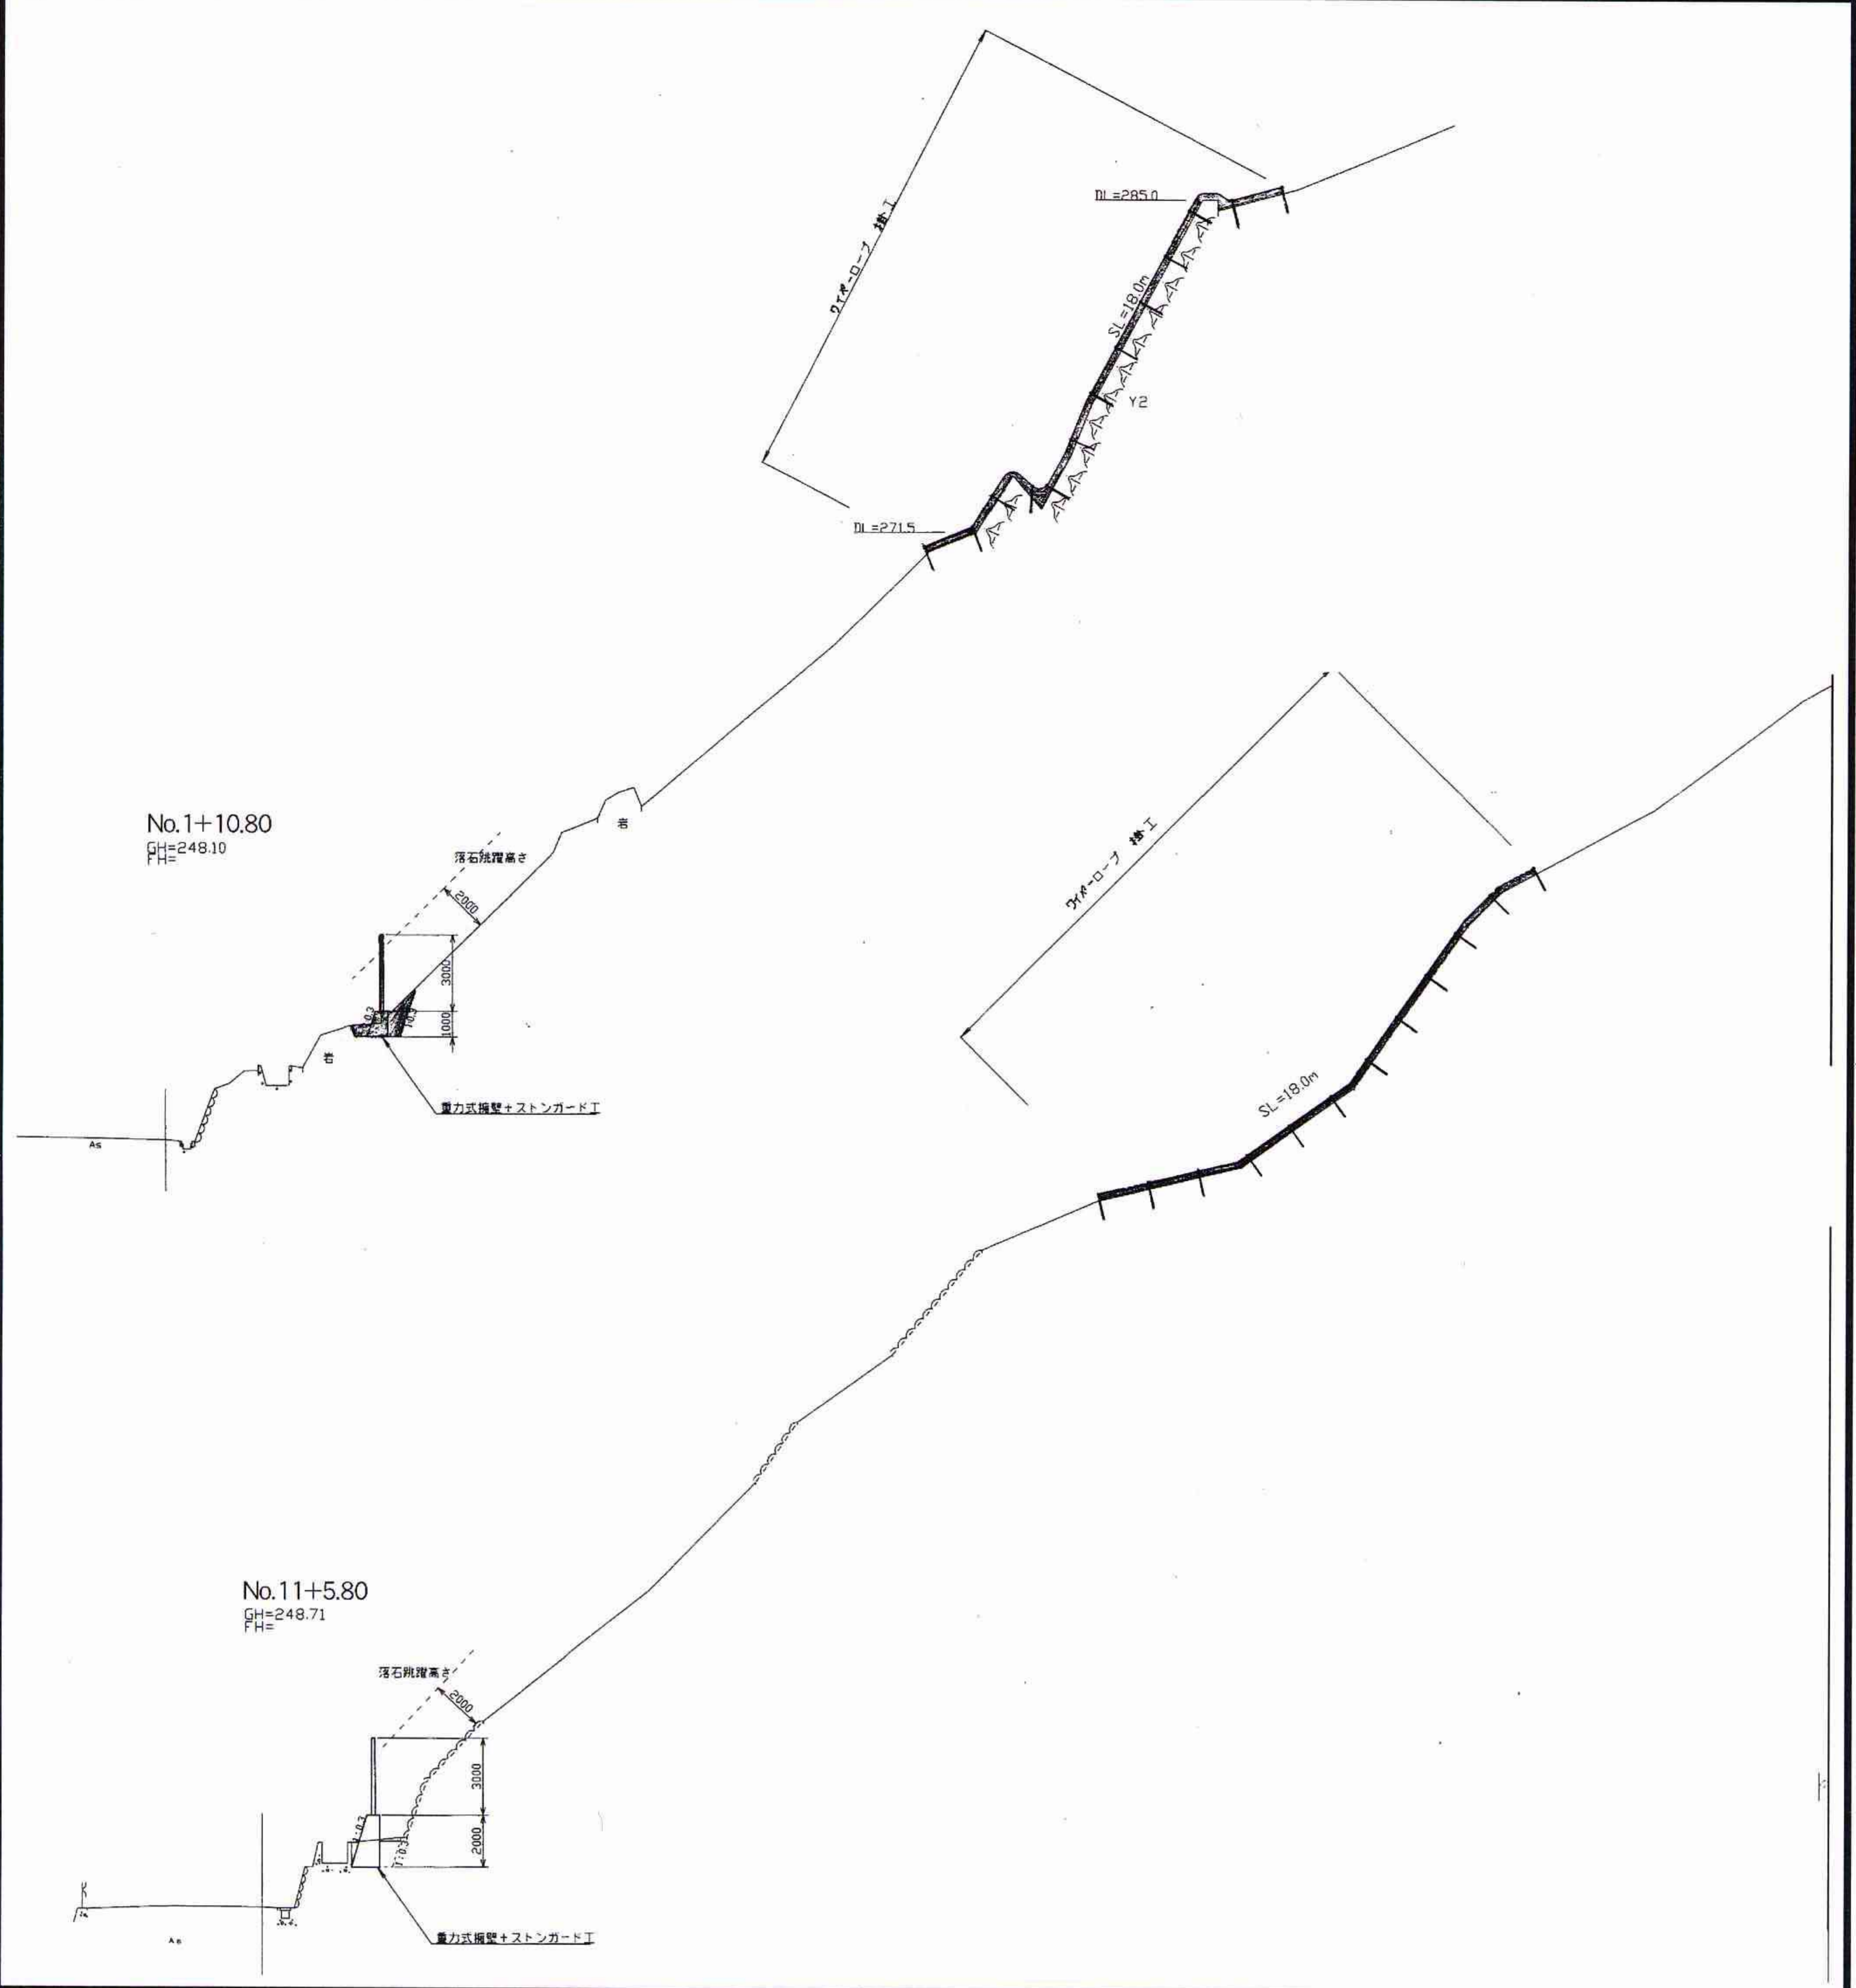
標準断面図 (S=1/400)

番号	12年災 第 580 号	震央からの距離	7.2 km
災害年月日	平成12年10月6日	緯度 / 経度	北緯35° 11.5' / 東経133° 22'
河川名・線路名等	一般国道180号	工事概要	※斜面上の落石源については、「ワイヤーロープ掛工」で被覆すると共に現道沿いの対策としては、「落石防護柵工」で対応した。 <input type="checkbox"/> ポケット式ロックネット工 A = 1,230.0m <sup>2</sup> <input type="checkbox"/> ロープネット工 A = 2,224.0m <sup>2</sup> <input type="checkbox"/> 落石防護柵工 (H = 2.0m) L = 72.0m <input type="checkbox"/> 落石防止柵工 (H = 3.0m) L = 159.0m <input type="checkbox"/> 舗装工 A = 1,200.0m <sup>2</sup> <input type="checkbox"/> ガードレール工 L = 58.0m <input type="checkbox"/> 仮設工 1式
施工位置	鳥取県日野郡日野町小河内2号		
工事名	道路災害復旧工事		
工事費	100,088 (内仮工事81) 千円		
被災状況及び形態	※No.11付近の道路斜面から落石が発生し、沢沿いに落下して現道にまで及び、石積擁壁やガードレールを破損させた。 ※現道上及び川に飛び出した落石の大きさは径2m×1m程度である。
