番号	12年災 第 598 号	震央からの距離	10.8 km
災害年月日	平成12年10月6日	緯度 / 経度	北緯 35° 19.9' / 東経 133° 26.1'
河川名・線路名等	主要地方道日野溝口線	工事概要	※落石源となった急崖部分においては浮石を除去すると共に山腹及び現道には高強度/高エネルギー吸収の落石防止対策を実施した。 <input type="checkbox"/> ポケット式ロックネット工 (CN-5.0G,Hn-240m-L18.0×3連) A = 1,360.0m ² <input type="checkbox"/> 落石防護柵工 (FMF-DC20N400 H = 3.0m) L = 52.0.0m <input type="checkbox"/> 現場打擁壁工 (H = 4.5m) L = 118.5m <input type="checkbox"/> 現場打擁壁工 (H = 1.5m) L = 116.0m <input type="checkbox"/> 仮設防護柵工 (H = 5.0m) L = 150.0m <input type="checkbox"/> 植生マット工 A = 1,310.0m ²
施工位置	鳥取県日野郡溝口町宇代		
工事名	道路災害復旧工事		
工事費	230,787千円		
被災状況及び形態	※被災全区間の標高150～175mの道路斜面(比高70m程度)には連続して高さ20m前後の急崖がある。強い地震動によりその一部が崩落し、大小さまざまな落石が多数現道に及んだ。 ※この災害は今回の地震災害の特徴のひとつである「キャップロック構造」における岩盤崩壊によって生じたものである。

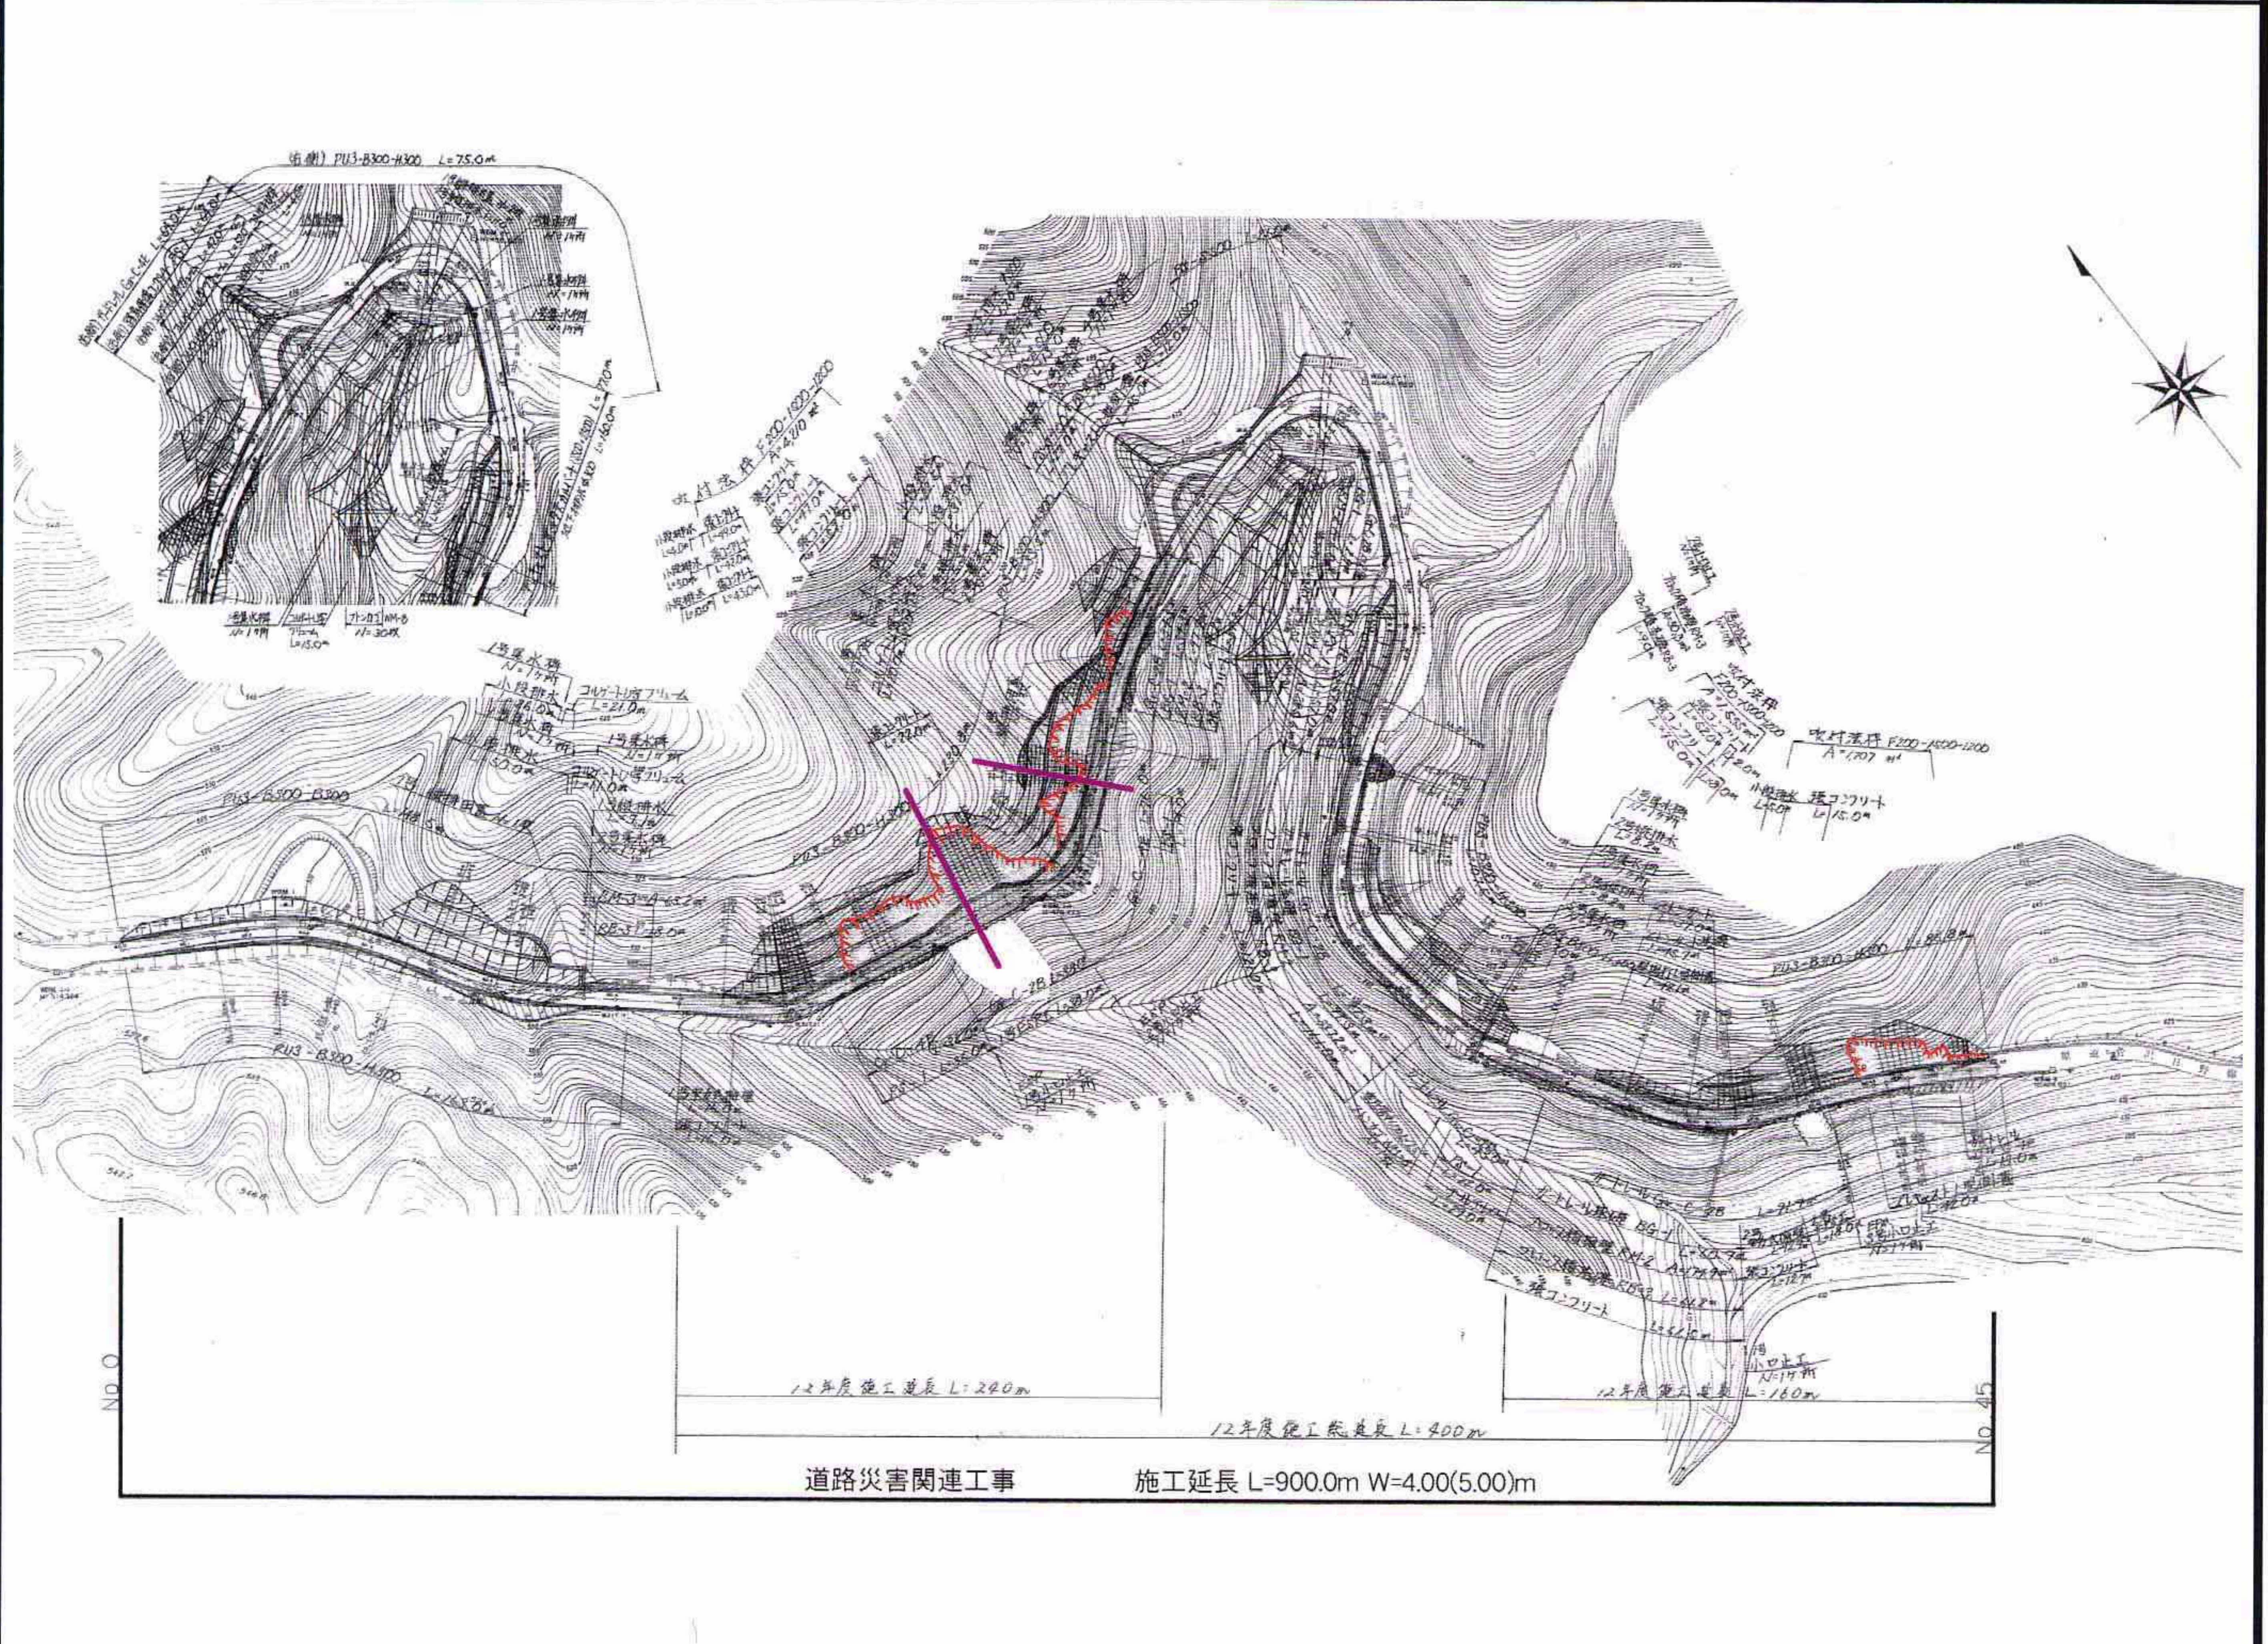
平面図 (S=1/4000)

番号	12年災 第 604 号	震央からの距離	3.6 km
災害年月日	平成12年10月6日	緯度 / 経度	北緯 35° 13.5' / 東経 133° 22'
河川名・線路名等	一般県道菅沢日野線	工事概要	※不安定土塊を除去すると共に、斜面安定工法として、吹付法砕工を施工した。 <input type="checkbox"/> 軽量盛土工 (EPS 工法) L = 52.0m H型鋼杭 (SS400, H-300 × 300 × 10 × 15, @200) グランドアンカー (L = 7.0m/本, 定着長 $l = 3.0m$) <input type="checkbox"/> 現場打吹付法砕工 (F200-1500 × 2000) $\Sigma A = 4,241.0m^2$ <input type="checkbox"/> 落石防護柵工 L = 5.0m <input type="checkbox"/> ブロック積工 (裏コン t = 15cm) A = 197.0m ² <input type="checkbox"/> ブロック積工 (裏コン t = 10cm) A = 120.0m ²
施工位置	鳥取県日野郡日野町久住3号		
工事名	道路災害復旧工事		
工事費	211,082 千円		
被災状況及び形態	※随所で道路斜面や盛土斜面が崩壊した結果、長期間に渡って全面通行止めの状態が続いている。特に No.12 ~ No.15+10区間では被害が大きく多量の崩土が現道をふさいでいるほか現道の一部が谷に流出している。 ※このほか、現道においては舗装やブロック積擁壁に多数の亀裂が生じた。

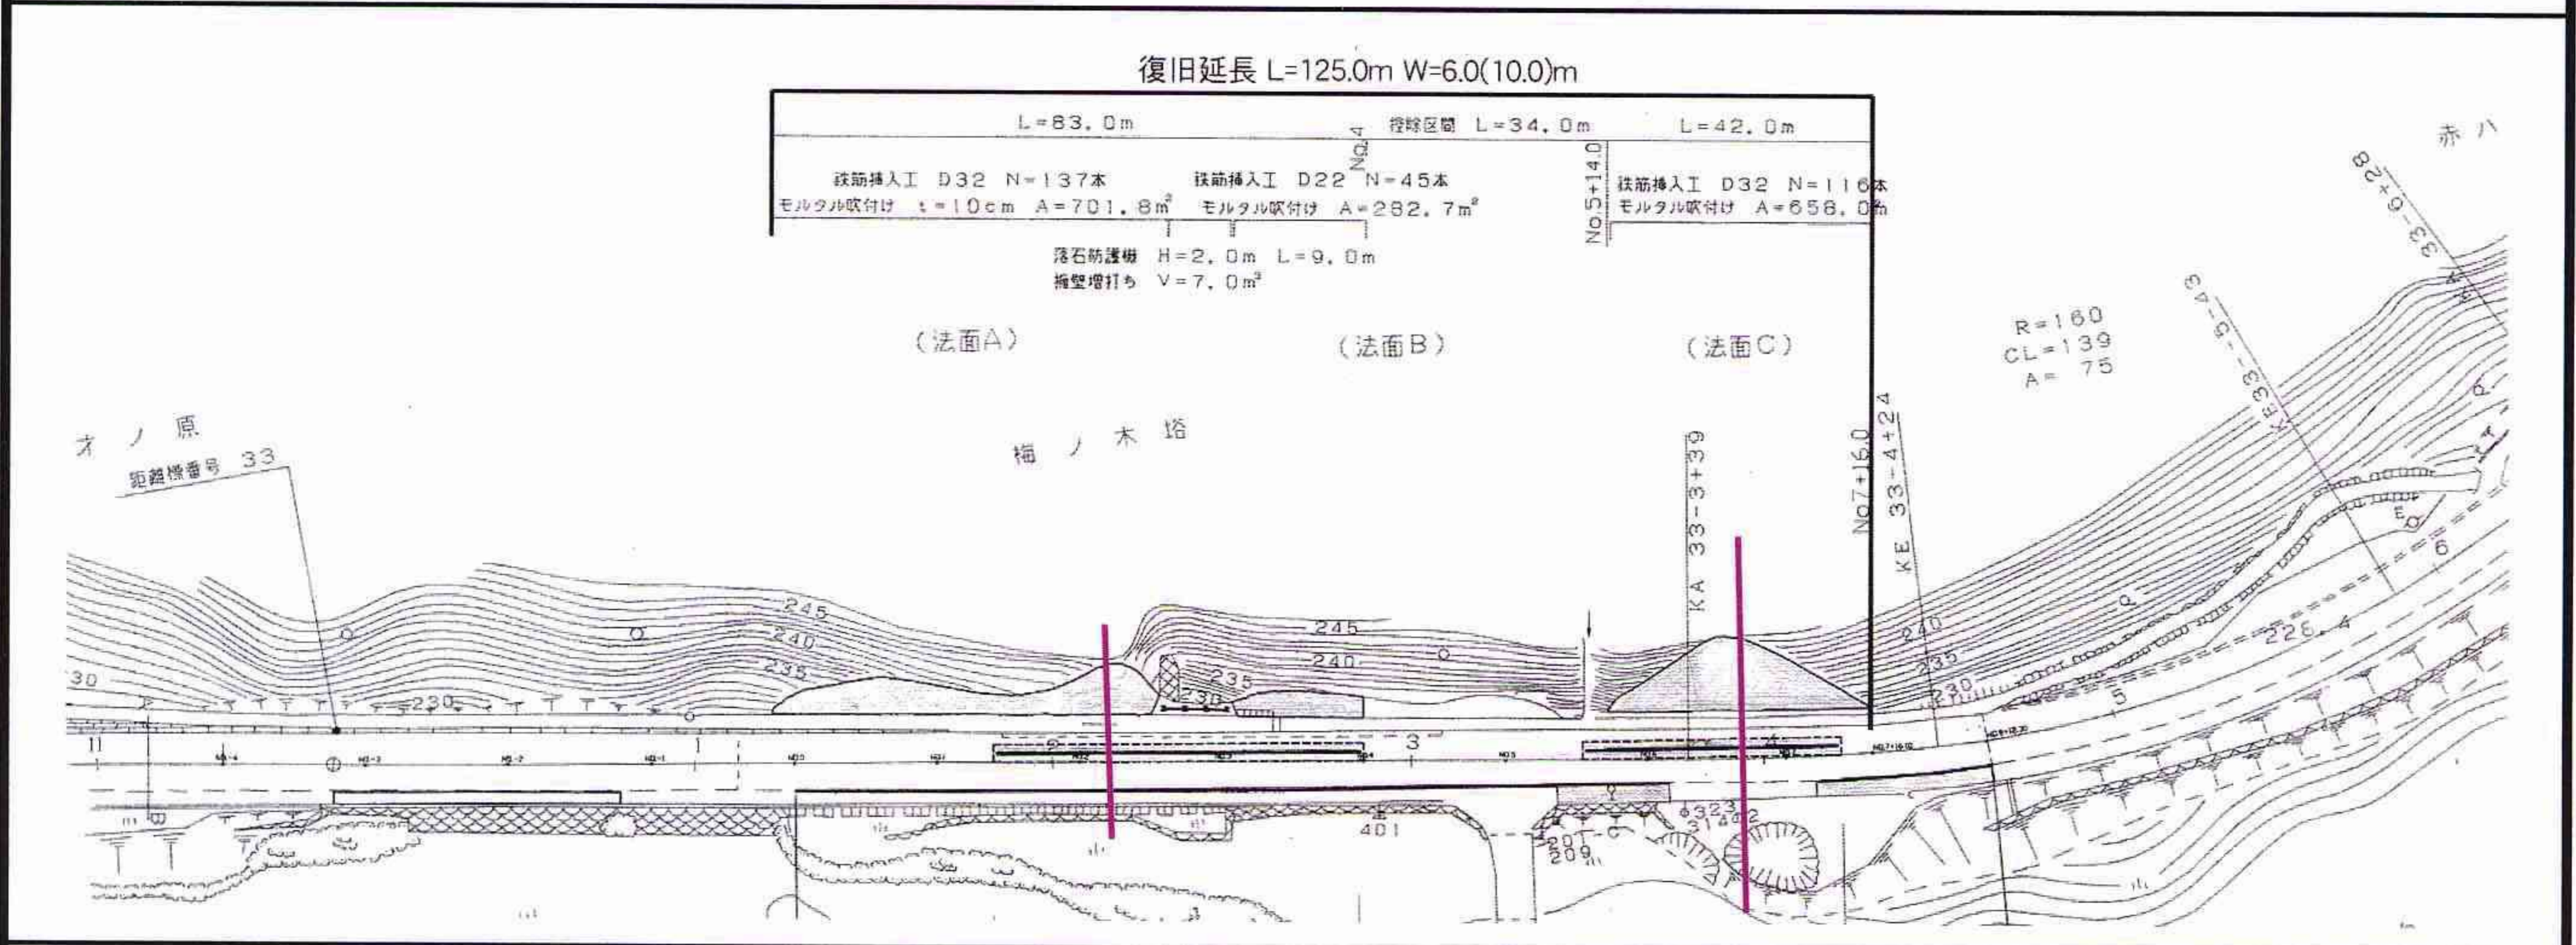
平面図 (S=1/2000)

番号	12年災314号	震央からの距離	6.0 km
災害年月日	平成12年10月6日	緯度 / 経度	北緯 35° 12.8' / 東経 133° 23.9'
河川名・線路名等	一般国道180号	工事概要	※全体的に緩んだ法面を「鉄筋挿入工」で補強し、モルタルを再吹付して復旧した。 <input type="checkbox"/> 鉄筋挿入工 (D22、SD295以上、@2000×2000、削孔径65mm) N = 45本 <input type="checkbox"/> 鉄筋挿入工 (D32、SD295以上、@2000×2000、削孔径65mm) N = 253本 <input type="checkbox"/> モルタル吹付工 (t = 10cm) A = 1,642.0m ² <input type="checkbox"/> 落石防止柵工 (H = 2.0m) L = 9.0m <input type="checkbox"/> 仮設防護柵工 (H = 10.0m) L = 87.0m
施工位置	鳥取県日野郡日野町下菅		
工事名	道路災害復旧工事		
工事費	63,291 (内仮工事4,836) 千円		
被災状況及び形態	※被災区間にあるモルタル吹付法面のうち3箇所で地山の一部を含むモルタルの剥離が生じ、現道に崩落した。 ※いずれの崩落箇所も法肩部で発生しているのが特徴的である。

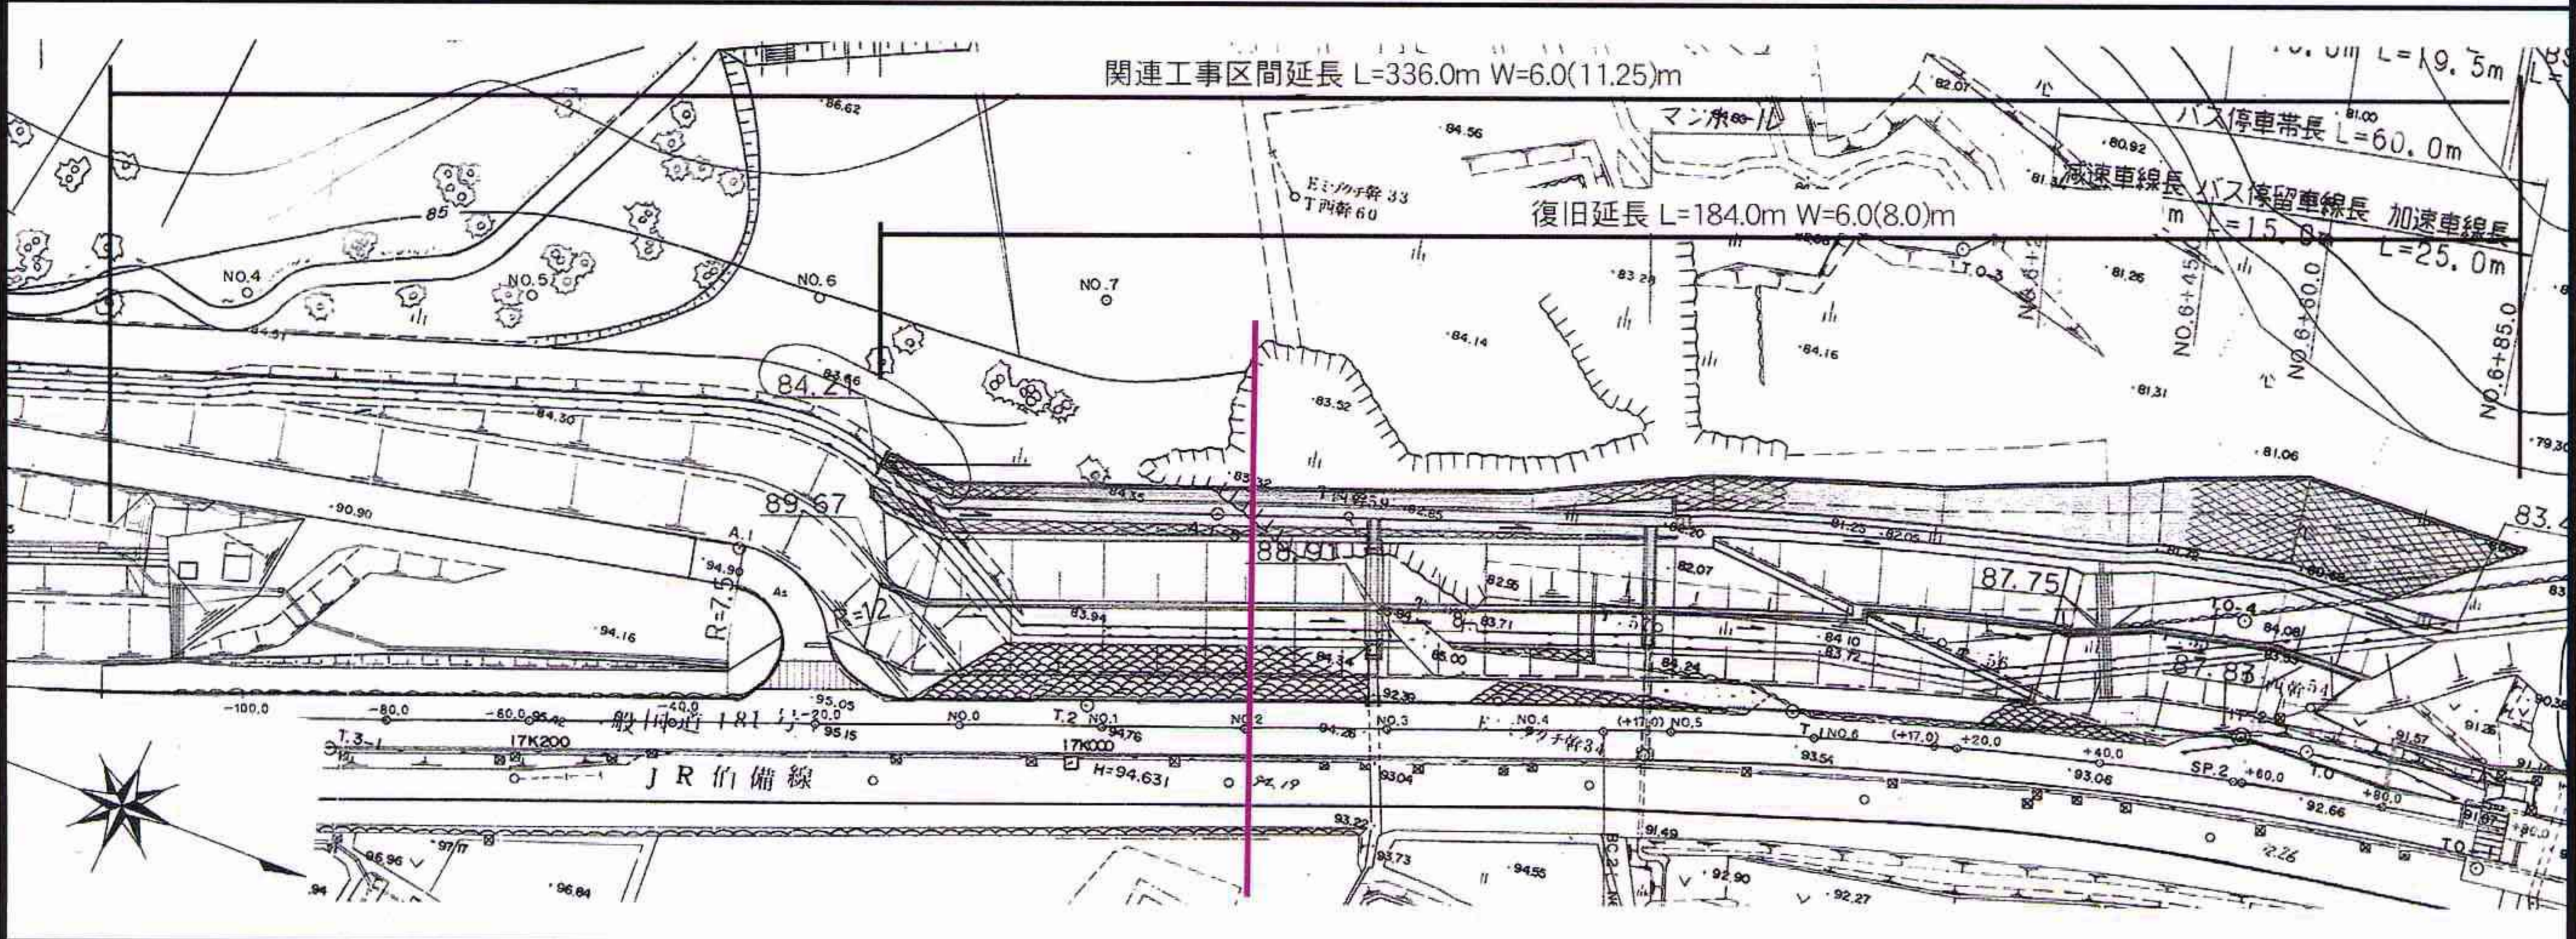
平面図 (S=1/2000)

番号	12年災 325号	震央からの距離	10.7 km
災害年月日	平成12年10月6日	緯度 / 経度	北緯35° 19.5' / 東経133° 26.5'
河川名・線路名等	一般国道181号	工事概要	※円弧すべりが発生した箇所については「押え盛土工」によりすべりを抑制する工法を採用した。 <input type="checkbox"/> 路体盛土工 V = 14,071.0m ³ <input type="checkbox"/> 路床盛土工 V = 480.0m ³ <input type="checkbox"/> 人工張芝工 A = 2,930.0m ² <input type="checkbox"/> コンクリートブロック張工 (1:2.0) A = 1,017.0m ² <input type="checkbox"/> ボックスカルバート工 L = 27.0m <input type="checkbox"/> プレキャストU型側溝工 L = 208.0m <input type="checkbox"/> 舗装工 A = 841.0m ²
施工位置	鳥取県日野郡溝口町宮原		
工事名	道路災害関連工事		
工事費	101,493 (内仮工事 3,593) 千円		
被災状況及び形態	※強い地震動により、盛土部分では路肩を頭部とする円弧すべりが発生し、路面では最大50cmの段差 (No.1+2.0付近) が生じた。

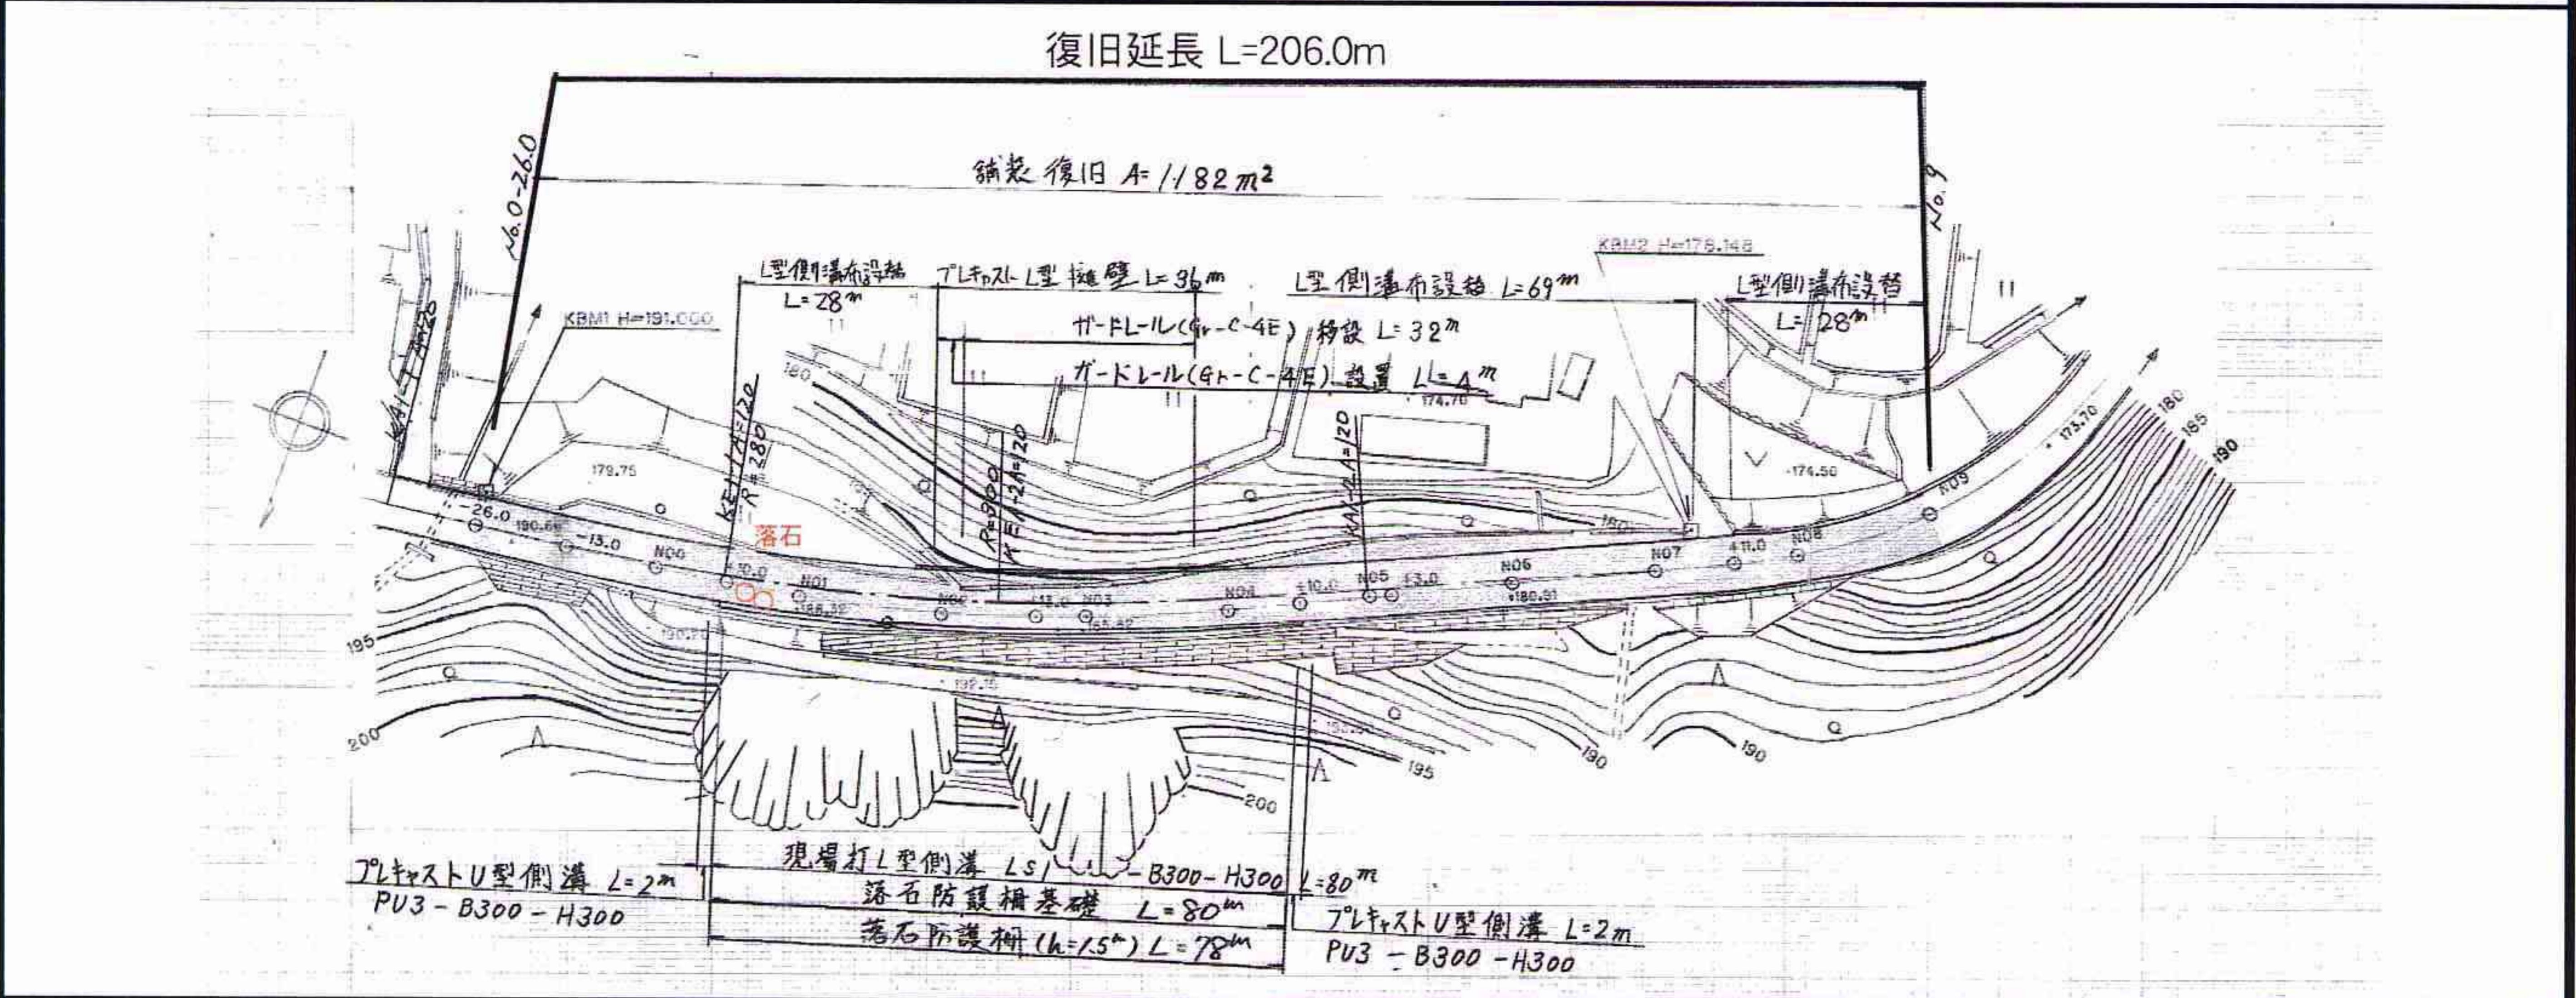
平面図 (S=1/2000)

番号	12年災607号	震央からの距離	12.1 km
災害年月日	平成12年10月6日	緯度 / 経度	北緯35° 19.1' / 東経133° 28.1'
河川名・線路名等	一般県道大滝白水線	工事概要	※山側に落石防護柵を設置するために、川側にL型擁壁を設置して道路幅員を確保した。 <input type="checkbox"/> 落石防護柵工 (H=1.5m) L=78.0m <input type="checkbox"/> 落石防護基礎工 (待受擁壁, H=1.5m) L=88.0m <input type="checkbox"/> プレキャストL型擁壁工 L=36.0m <input type="checkbox"/> 下層路盤工 (t=5cm) A=247.0m ² <input type="checkbox"/> 下層路盤工 (t=10cm) A=424.0m ² <input type="checkbox"/> 上層路盤工 (t=10cm) A=671.0m ² <input type="checkbox"/> 表層工 (t=6cm) A=1,182m ²
施工位置	鳥取県日野郡溝口町大坂3号		
工事名	道路災害復旧工事		
工事費	28,159千円		
被災状況及び形態	※ No.0+10 ~ No.1 区間の道路斜面より径1.7m×1.0mの大転石が2個落下し、現道の山側路側帯で停止した。
