番号	12年災583号	震央からの距離	10.5 km
災害年月日	平成12年10月6日	緯度 / 経度	北緯35° 10.7' / 東経133° 25.4'
河川名・線路名等	一般国道180号(明地トンネル)	工事概要	※変状の著しい箇所についてはロックボルトにより補強し、その他漏水が生じた箇所については、水抜きボーリングを実施した。 <input type="checkbox"/> 地山補強工 L=4m/本×190本=760.0m <input type="checkbox"/> 地山注入工 V=112,500.0 ℓ <input type="checkbox"/> ひび割れ注入工 (W=0.1~8.0mm) L=465.9m <input type="checkbox"/> 剥落充填工 A=10.0m ² <input type="checkbox"/> 水抜きボーリング工 L=2m/本×44本=88.0m <input type="checkbox"/> 豎導水樋工 L=283.1m <input type="checkbox"/> 水平導水樋工 L=327.2m
施工位置	鳥取県日野郡日野町門谷		
工事名	トンネル災害復旧工事		
工事費	57,657千円		
被災状況及び形態	※土被りが薄いトンネル坑口部(鳥取県側)において、ヘアークラックが多数発生した。 ※鳥取県側坑口より250~350m区間ではスプリングラインを中心に多数の亀裂が発生し、ここから漏水が生じた。坑口以外でこの区間に変状の多い理由としては、「断層破碎帯」がトンネルのこの付近を横切っているためと考えられる。

番号	12年災266号	震央からの距離	5.4 km
災害年月日	平成12年10月6日	緯度 / 経度	北緯35°13.1' / 東経133°23.8'
河川名・線路名等	一級河川日野川水系日野川右岸	工事概要 ※大きく変状した石張り工を積み直し復旧した。 <input type="checkbox"/> 練石張り工 (1:1.5, 控40cm) A = 910.0m ² <input type="checkbox"/> コンクリートブロック積工 A = 8.0m ² <input type="checkbox"/> 張芝工 A = 341.0m ²	
施工位置	鳥取県日野郡日野町根妻		
工事名	河川災害復旧工事		
工事費	34,467千円		
被災状況及び形態	※強い地震動により、堤防天端に亀裂や沈下が生じると共に、石積護岸や水路等にも損傷が生じた。

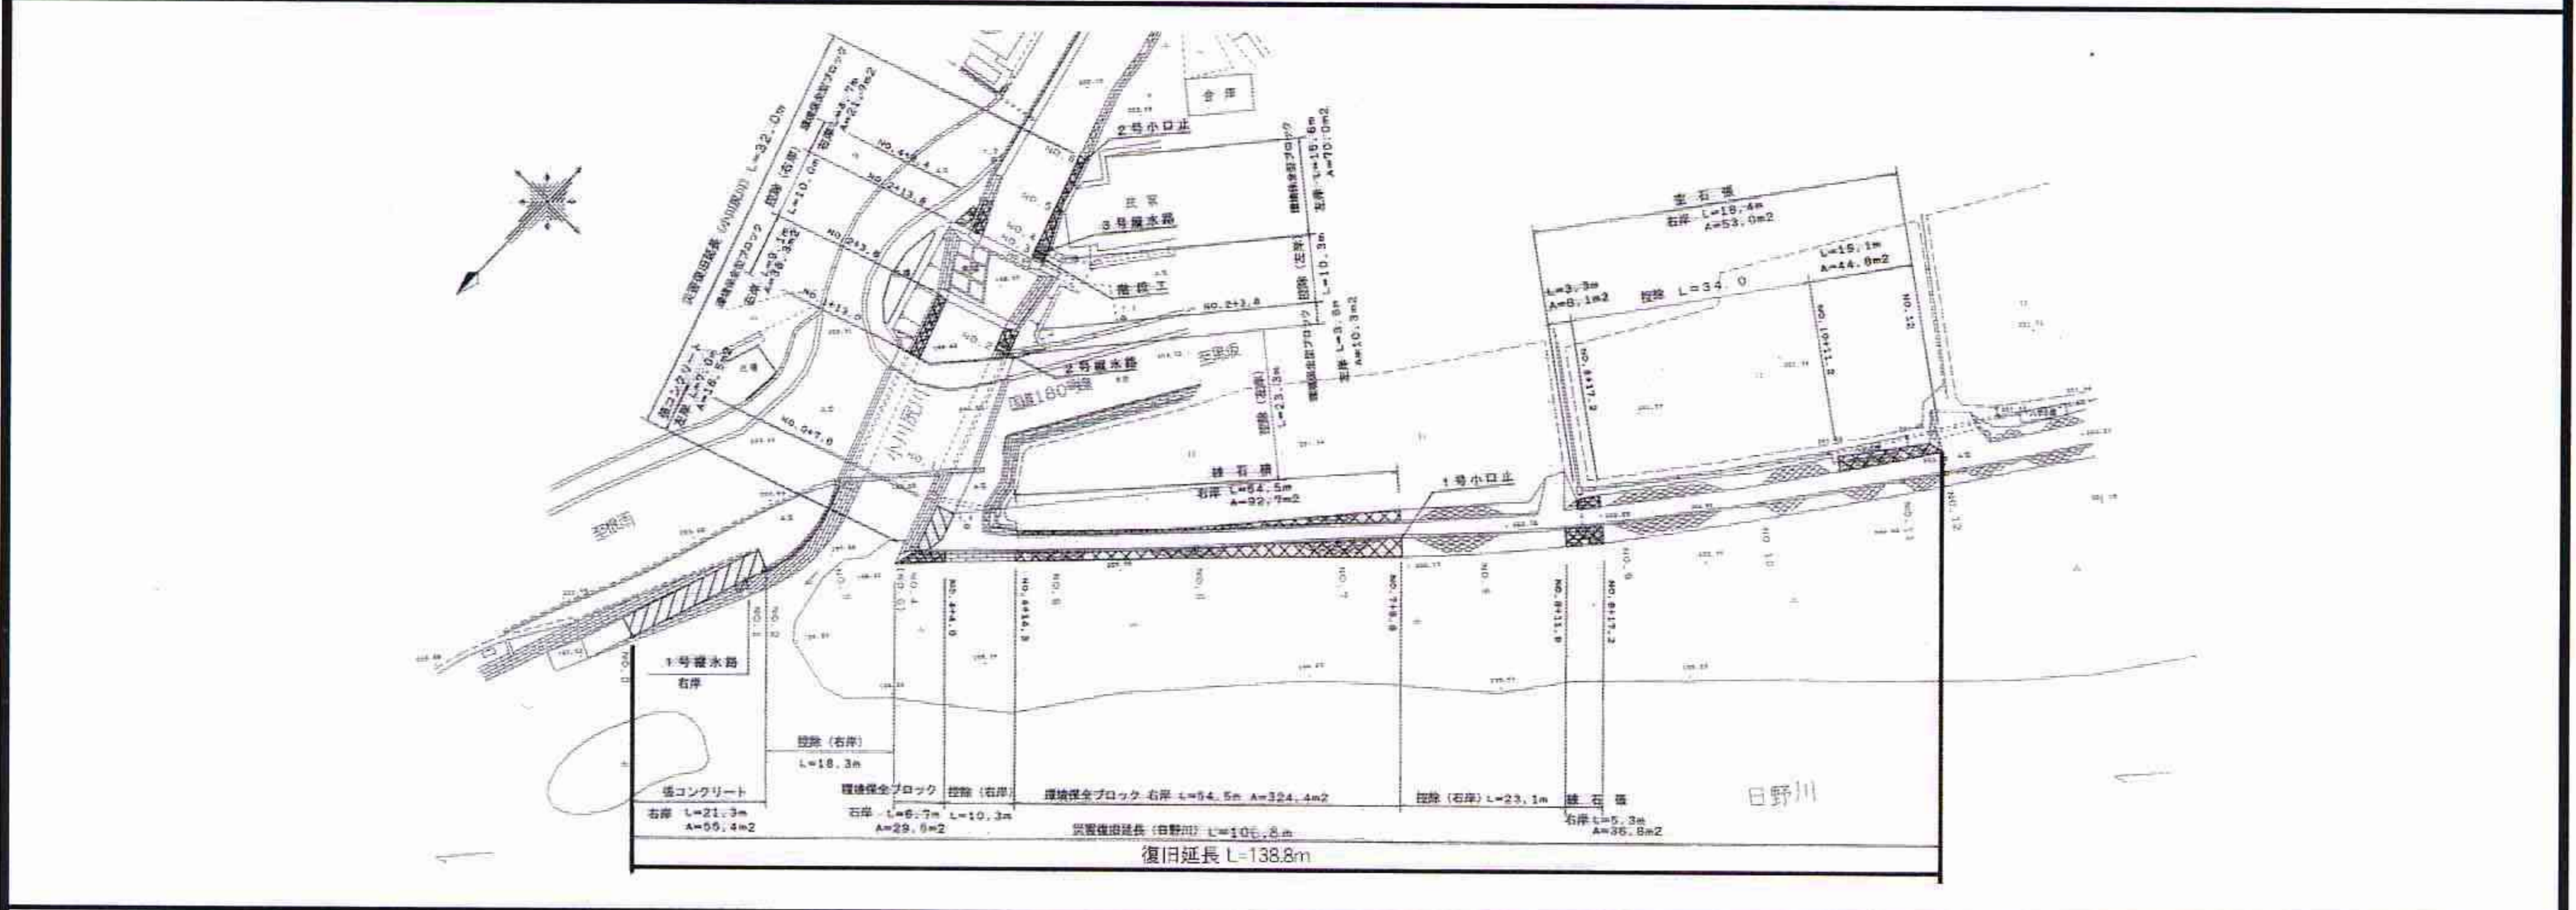
平面図 (S=1/2000)

番号	12年災524号	震央からの距離	6.8 km
災害年月日	平成12年10月6日	緯度 / 経度	北緯35° 13.5' / 東経133° 25.4'
河川名・線路名等	一級河川日野川水系日野川外1左右岸	工事概要	※変状した護岸を撤去し、環境保全ブロック等を設置した。 <input type="checkbox"/> 環境保全型ブロック積工 (1:0.5) A = 497.0m ² <input type="checkbox"/> 空石張工 (1:0.5) A = 53.0m ² <input type="checkbox"/> 練石積工 (1:0.5) A = 93.0m ² <input type="checkbox"/> 練石積工 (1:0.5) A = 37.0m ²
施工位置	鳥取県日野郡日野町本郷		
工事名	河川災害復旧工事		
工事費	29,759千円		
被災状況及び形態	※強い地震動に伴い、堤防天端に亀裂、沈下が発生すると共に、ブロック積護岸に亀裂、崩落等が生じた。

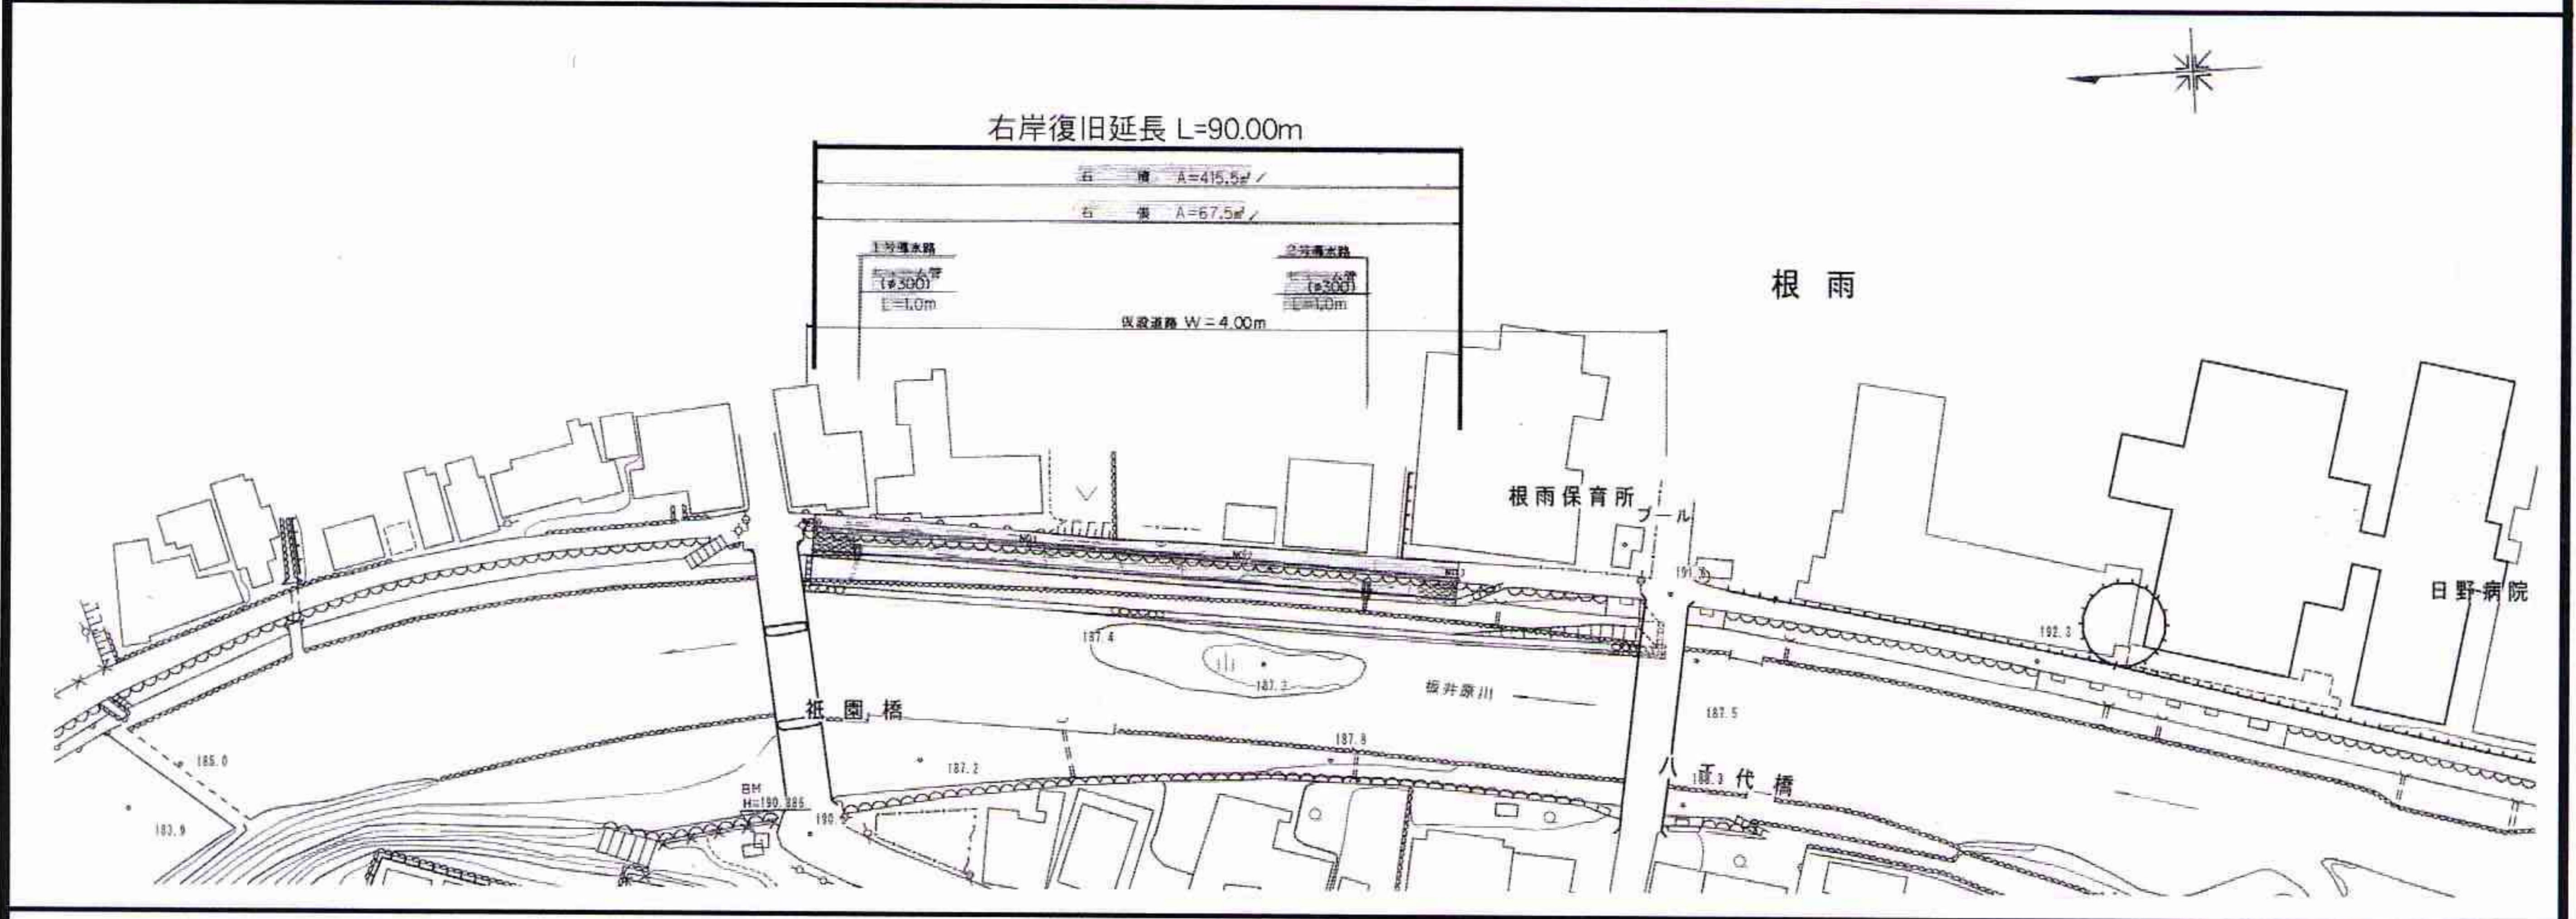
平面図 (S=1/2000)

番号	12年災529号	震央からの距離	8.0 km
災害年月日	平成12年10月6日	緯度 / 経度	北緯35° 14.1' / 東経133° 26.6'
河川名・線路名等	一級河川日野川水系板井原川右岸	工事概要 ※変状の著しい石積護岸を撤去し、新たに石積工を配置した。 <input type="checkbox"/> 練石積工 (1:0.8, 控 40cm) A = 416.0m ² <input type="checkbox"/> 練石張工 A = 68.0m ²	
施工位置	鳥取県日野郡日野町根雨		
工事名	河川災害復旧工事		
工事費	25,370千円		
被災状況及び形態	※強い地震動に伴い、石積護岸に亀裂、崩落等が発生した。また、堤防天端にも亀裂、沈下が生じた。

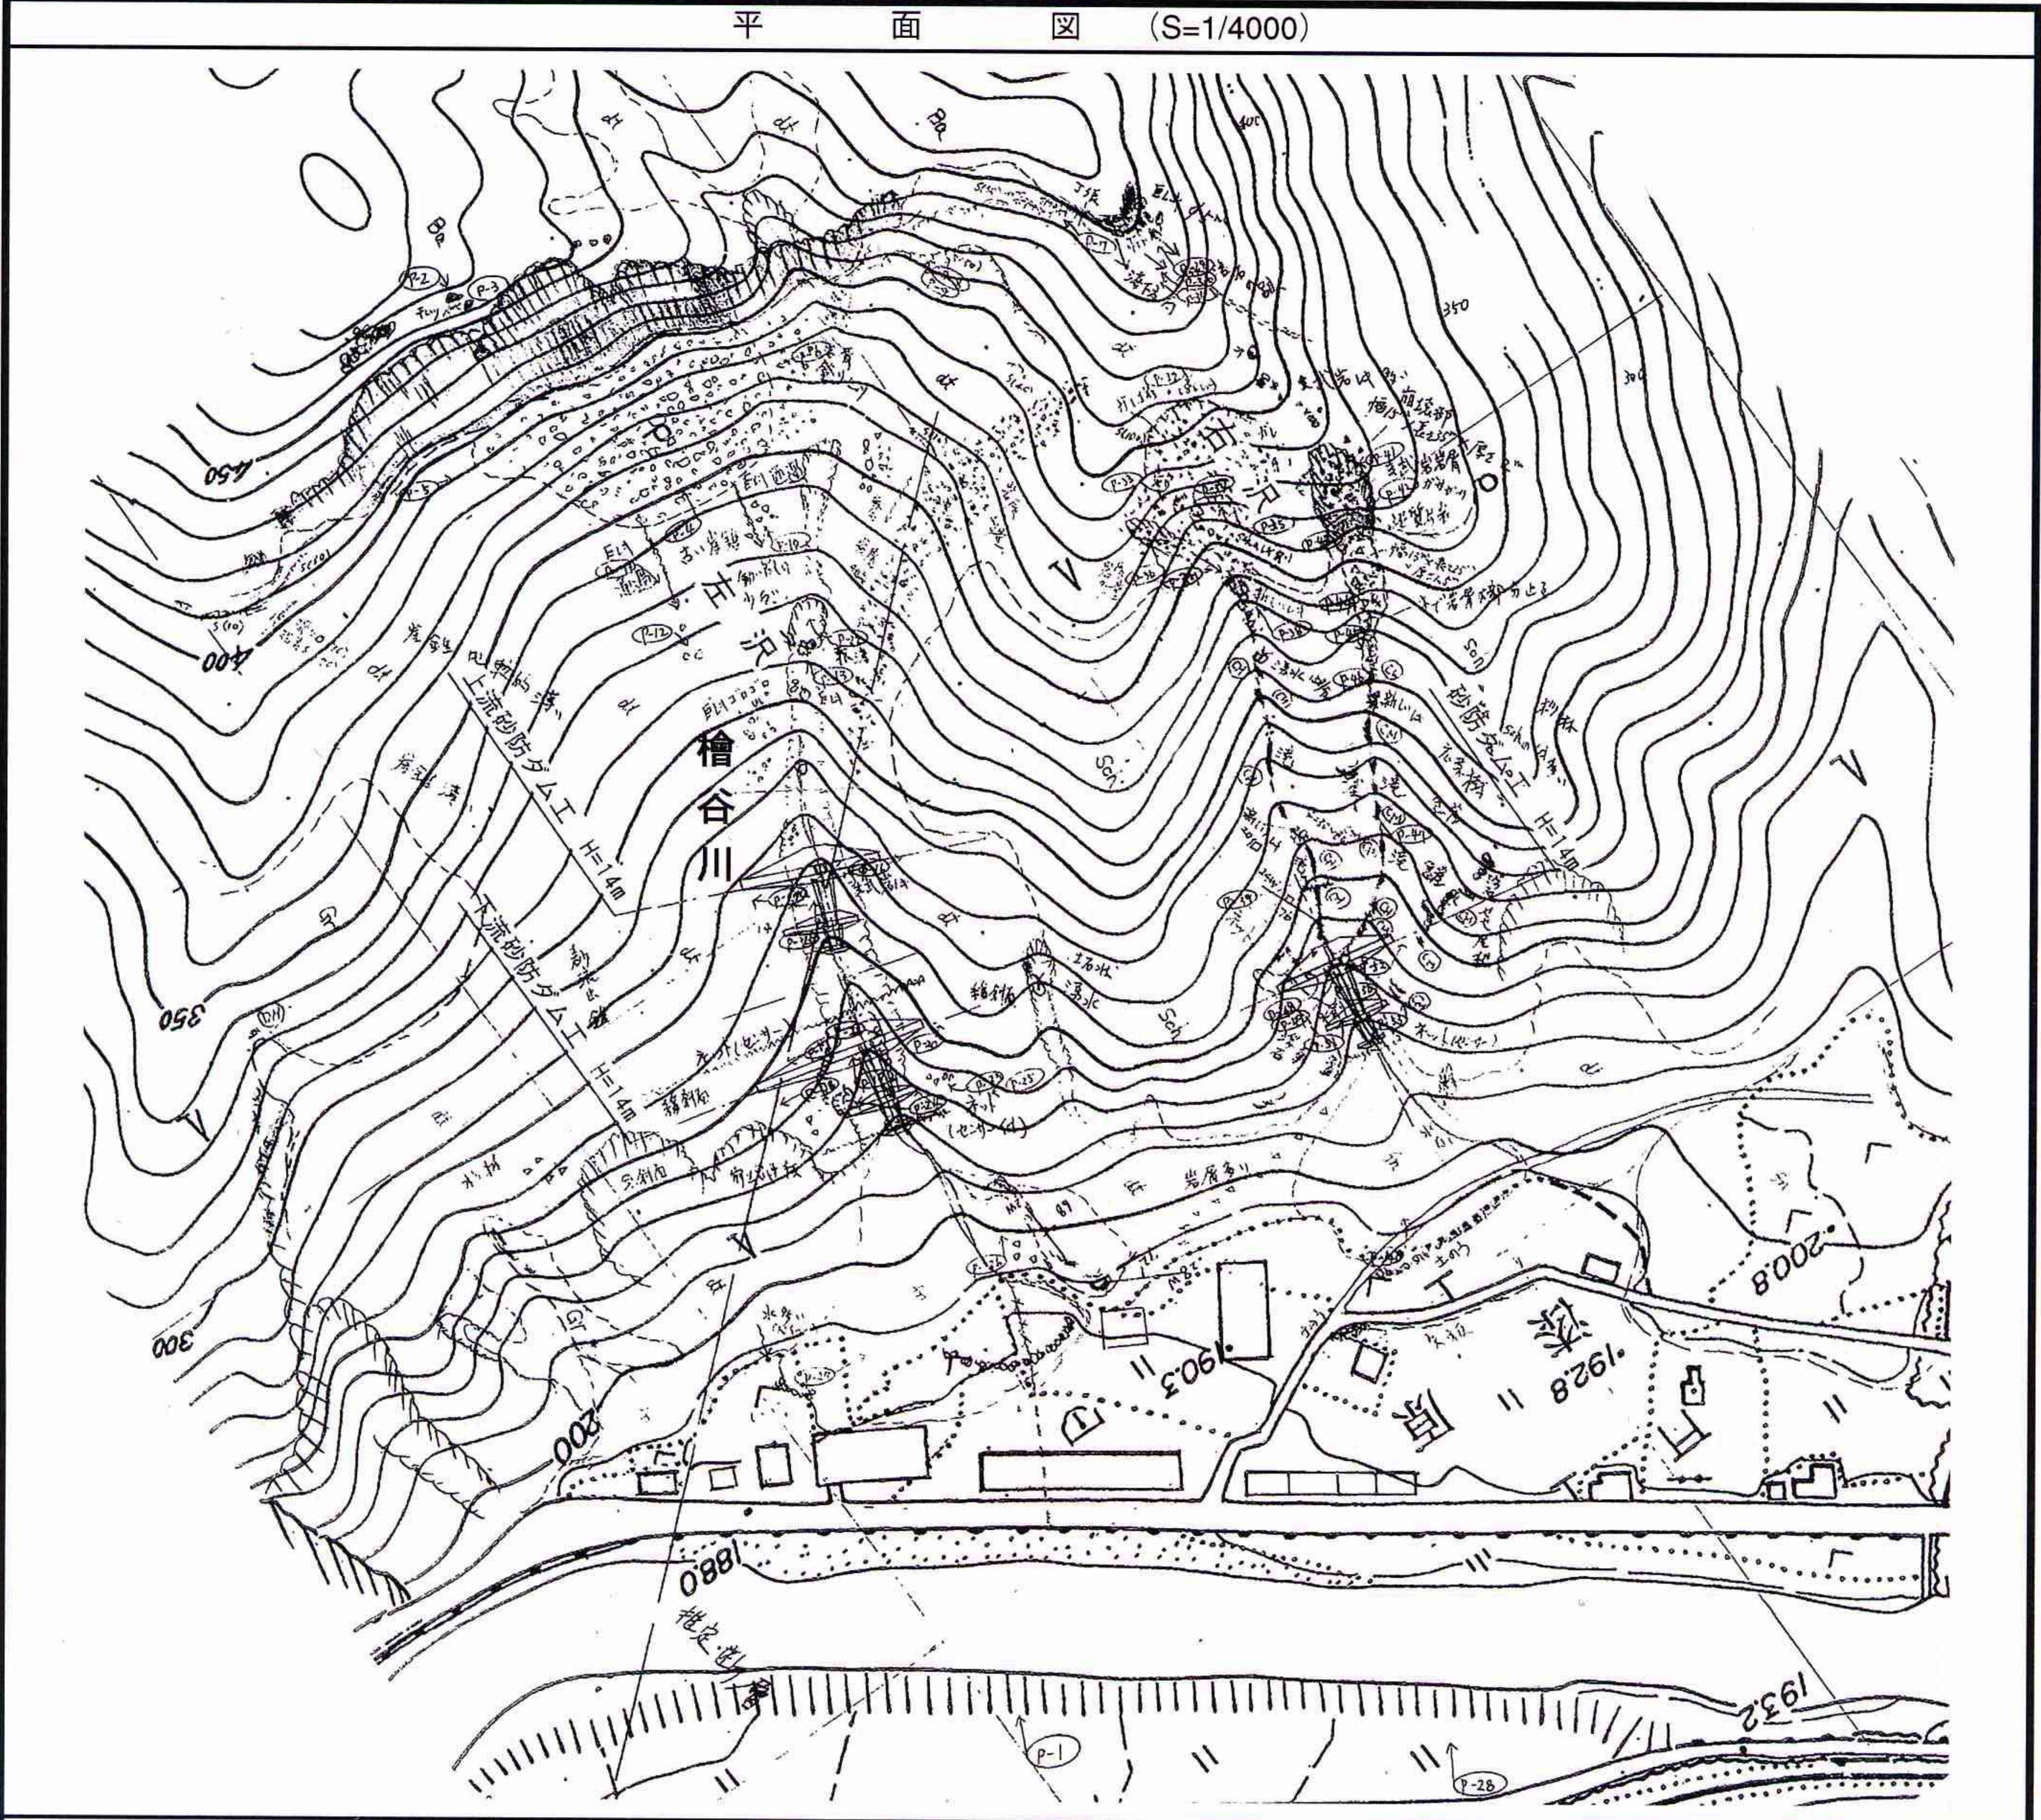
平面図 (S=1/4000)

番 号	12年災第一号	震央からの距離	7.2 km
災害年月日	平成12年10月6日	緯度 / 経度	北緯35°14' / 東経133°25'
河川名・線路名等	一級河川日野川水系檜谷川	工事概要	<input type="checkbox"/> 計画諸元 ダム地点流域面積 : CA = 0.092km ² 不安定土砂量 : 7,660.0m ³ 計画貯砂量 (90%) : 6,900.0m ³ 清水ピーク流量 : 1.3m ³ /s 土石流ピーク流量 : 13.0m ³ /s <input type="checkbox"/> 土石流対策施設 (砂防ダム工) ①本堤工 ダム形式: 重力式コンクリートダム 堤高 : 14.0m 堤頂長 : 86.9m 堤体積 : 3,570.0m ³ ②第1垂直壁工 ダム形式: 重力式コンクリートダム 堤高 : 11.0m 堤頂長 : 37.0m 堤体積 : 1,170.0m ³ ③前庭保護工 (側壁工、水叩き工): 1式 ④工事用道路 延長 : 262.0m 縦断勾配: LEVEL ~ 16.0% 型式 : 補強土擁壁工 (最大擁壁高13.0m)
施工位置	鳥取県日野郡日野町本郷		
工事名	災害関連緊急砂防工事		
工事費	366,000 千円		
被災状況及び形態	<input type="checkbox"/> 被災状況 ・檜谷川の谷頭にあたる標高400~450mには急崖をなす柱状節理が発達しており、今回の地震によりこの部分において大規模な岩盤崩壊が発生した。これによって生産された岩塊は標高340m付近まで流出し現在まで不安定な状態にある。 <input type="checkbox"/> 不安定土砂量 7,660m ³	被災機構	<input type="checkbox"/> 工法選定理由 ・本川流域における不安定土砂が主に分布する標高は、標高300m以上であり、麓の国道・町道等からのアクセスが不可能で、斜面对策としての流出防止工事は困難を極めるのが明白なことから、土石流を待ち受ける砂防ダムを構築し、下流への土石流氾濫を防止する。
		復旧工法の考え方及び工法選定の理由
