### 1.5.2 周辺地域における被害概要

## 1.6 地震動と被災状況分析概要

## 1.7 復旧概要

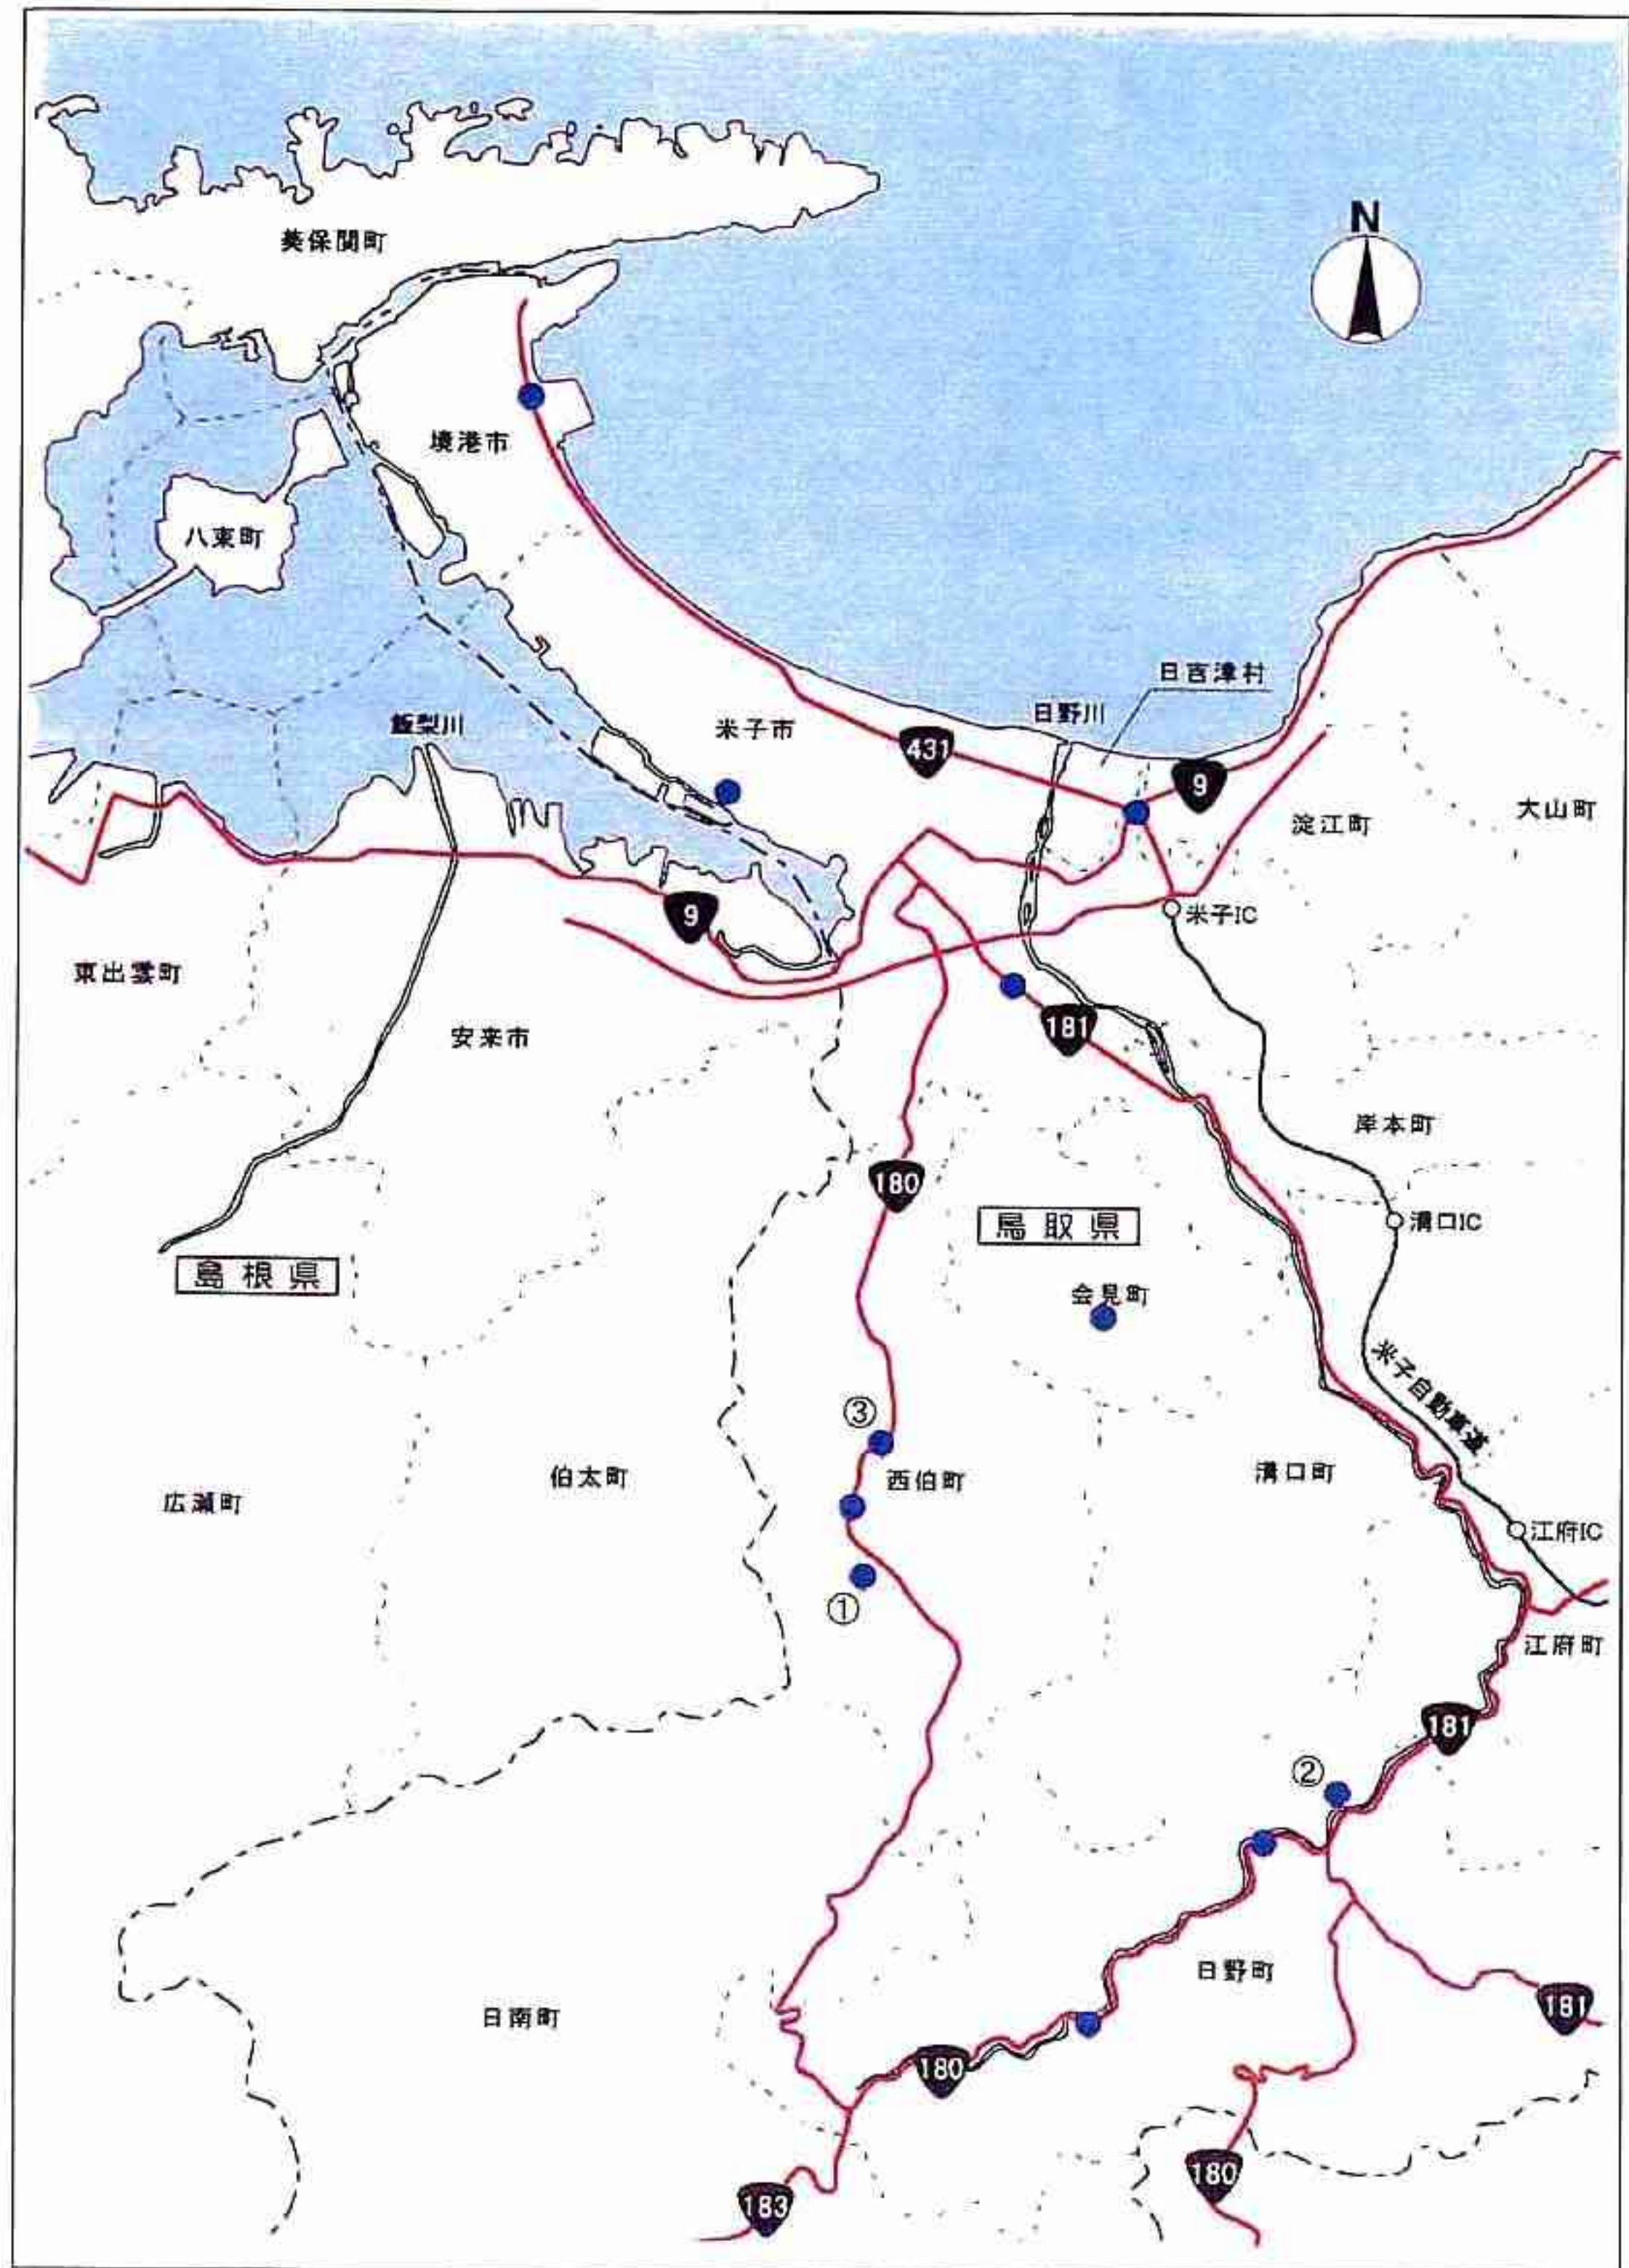
図1-9 橋梁被災位置図<sup>13)</sup>

周辺地域の被害箇所位置図と状況写真を図 1-9・10 に示す。

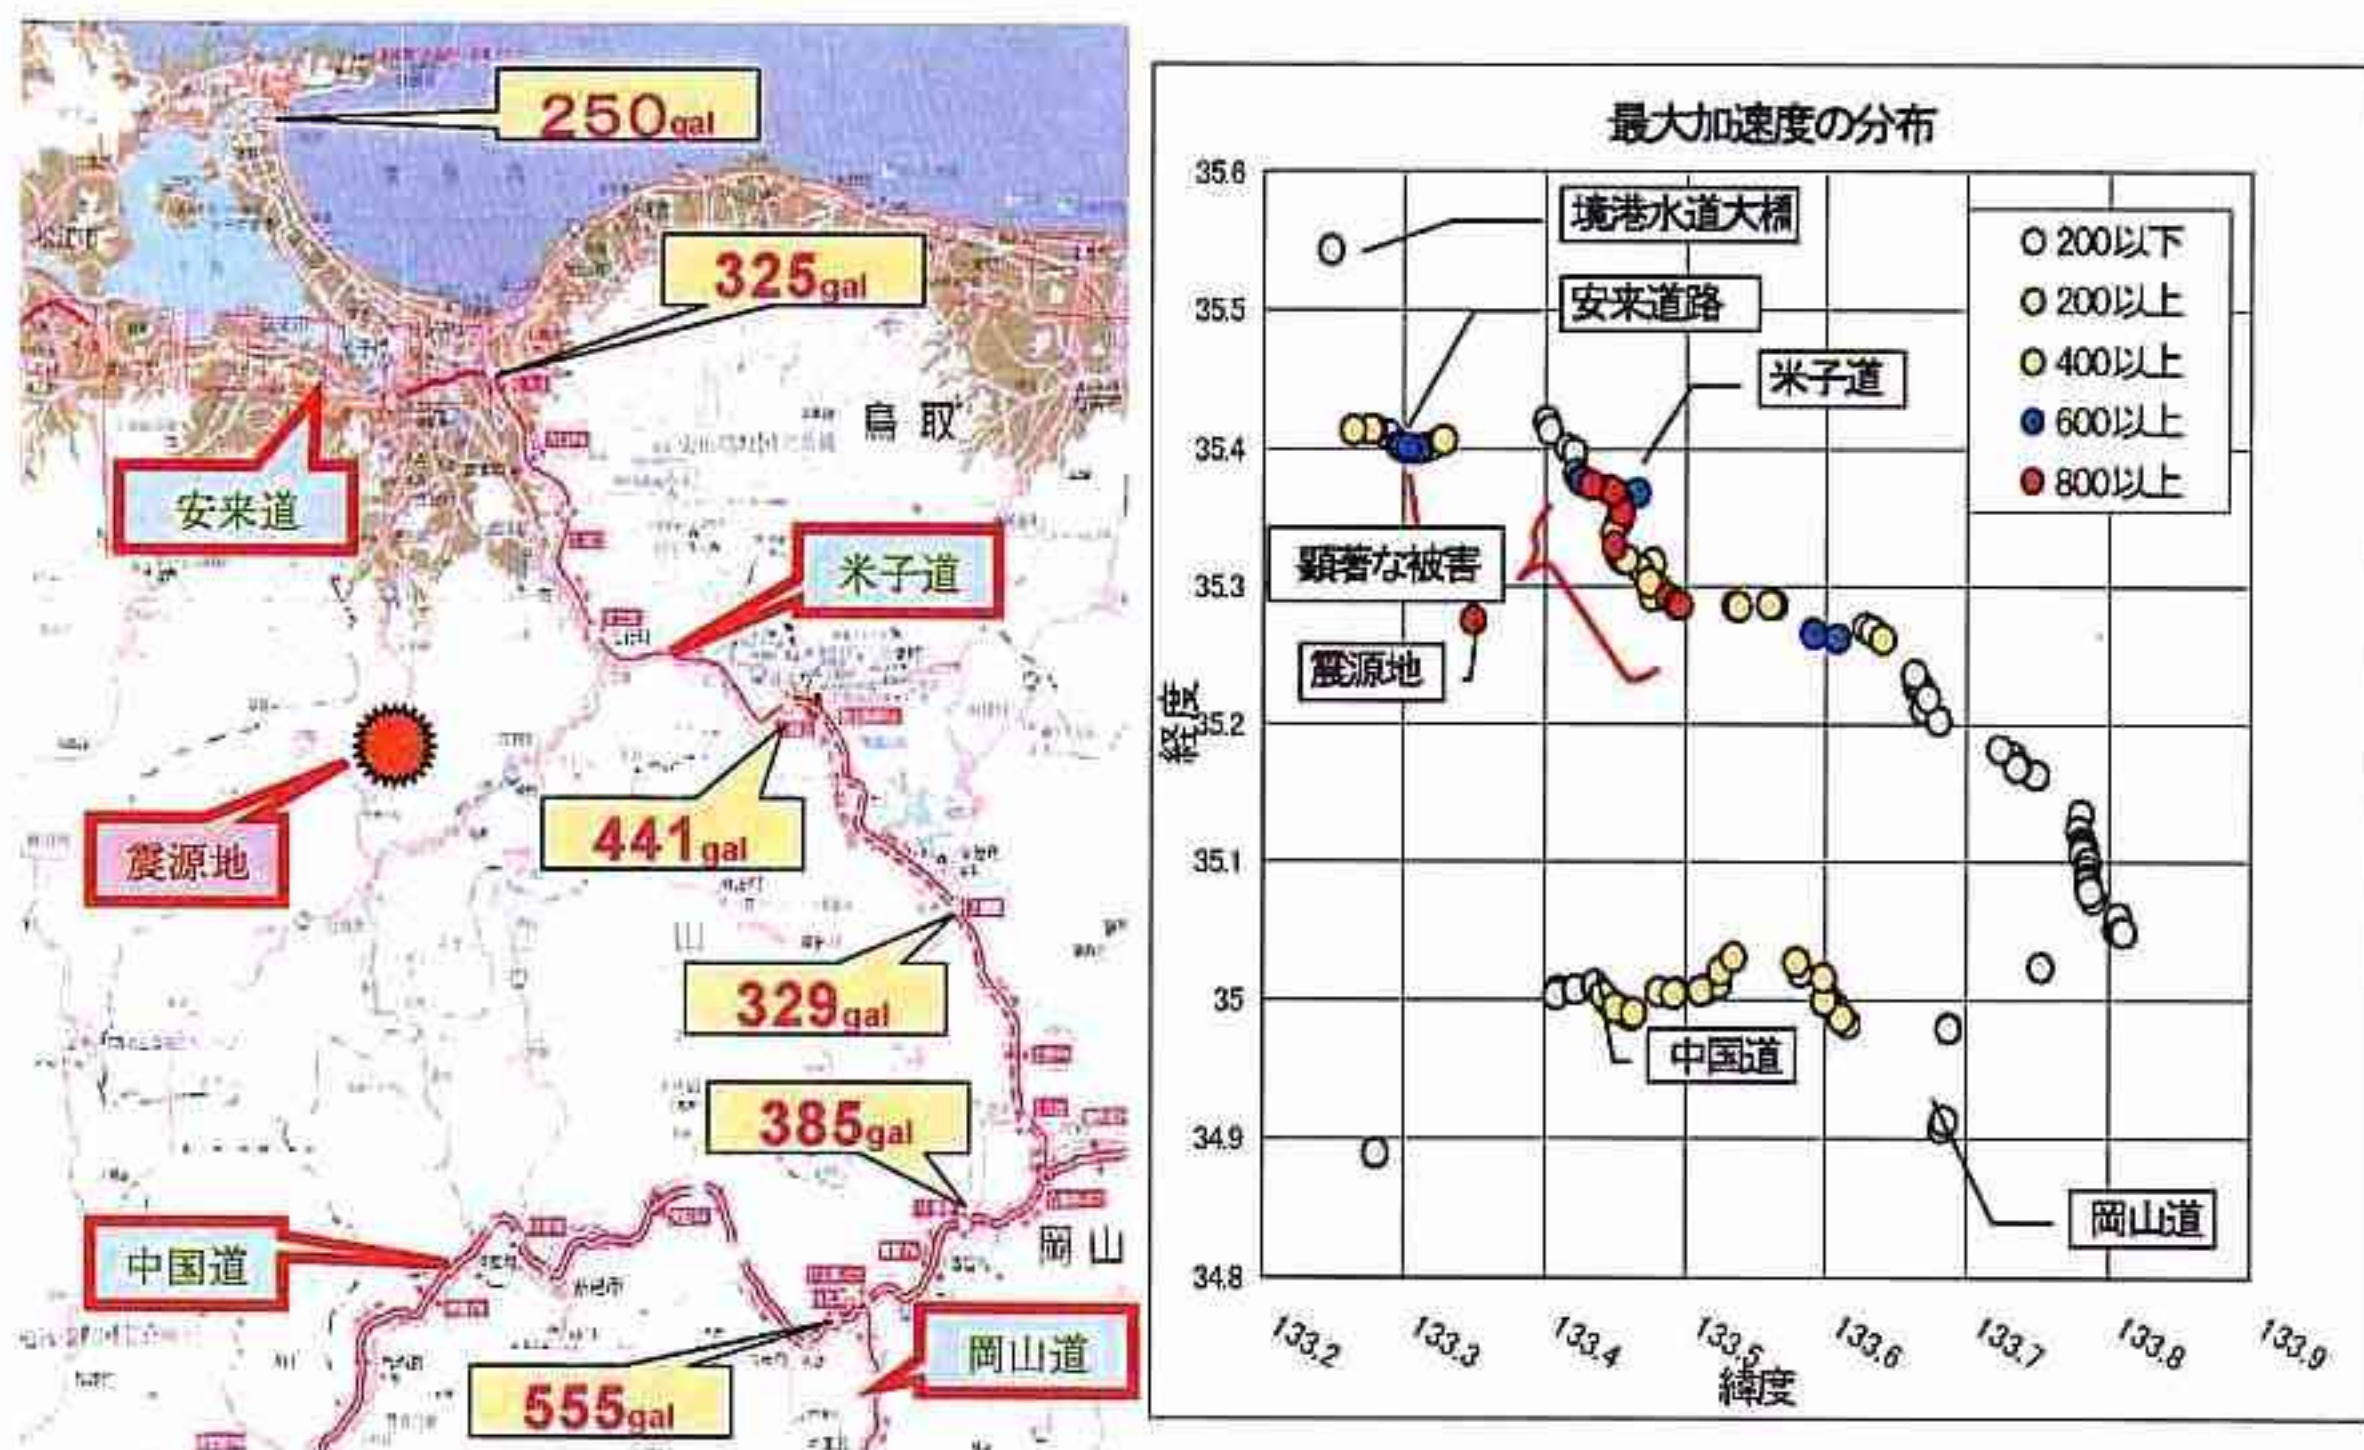
図 1-11 位置図

JHの地震被害は、図 1-11 に示す安来道路の一部と米子自動車道の大山PA～江府IC間に集中し、最大加速度の分布を見ても顕著な被害を受けた区間で大きな値を示していた。

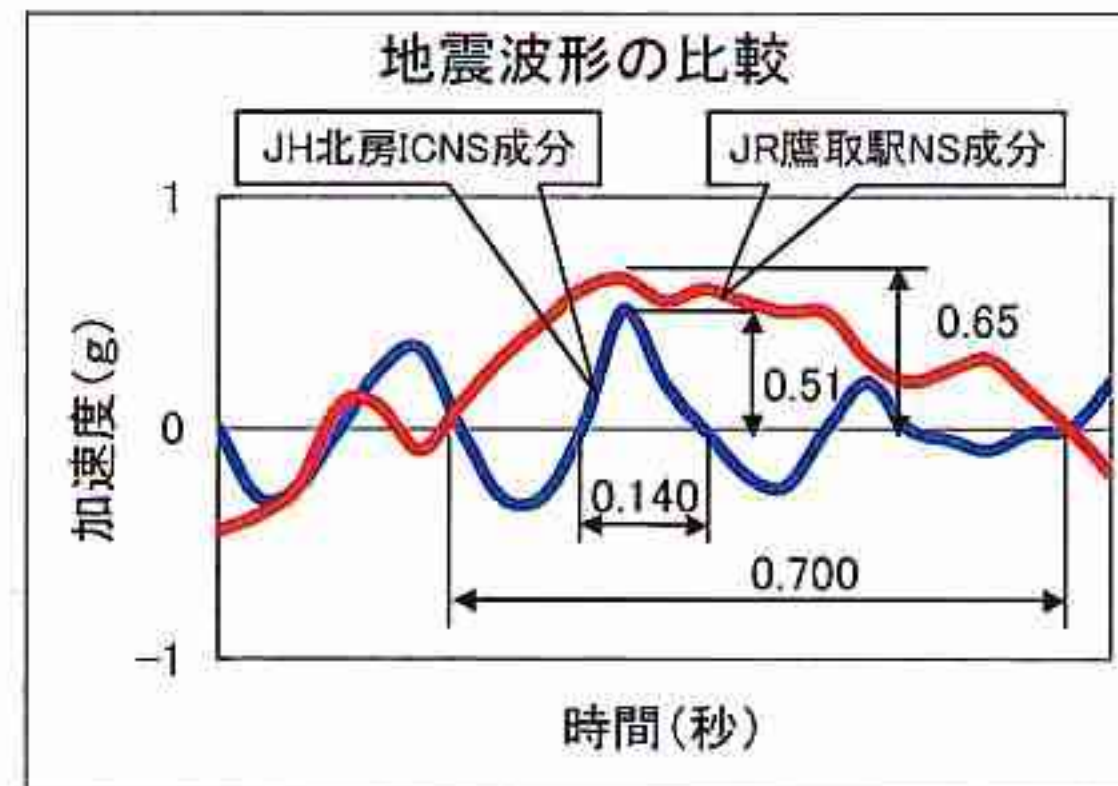
図 1-13 地震波形の比較

JH観測地点最大値を示した北房IC 555gal(震度7相当)は、棚等からの資料散乱があったが、建物などへの被害がなかった。

この北房ICの地震波形を兵庫県南部地震と比較した場合、N方向側での最大加速度が同程度でも同方向に加速している時間が1/5となっている。被害への影響も低くなる。最大加速度の値のみでは、地震の大きさや被害の大小を表すことができない。

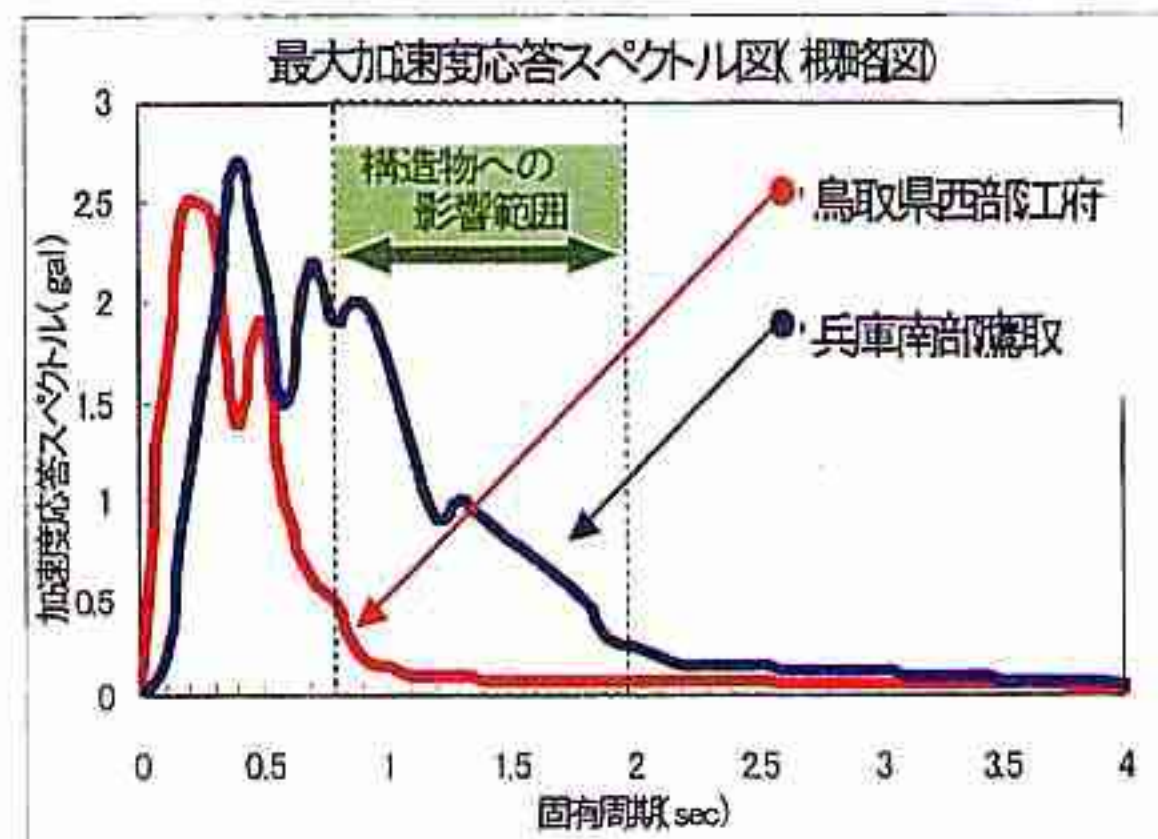
図 1-14 加速度応答スペクトル図

地震波は、色々な周期の波の集合体からなり、被災物がこの波と共鳴し合って増幅され被害を大きくする。図 1-14 は、各固有周期のものに地震波を与えたときに応答し発生する最大加速度を表した加速度応答スペクトル図である。兵庫県南部地震と比べて今回の地震は、橋梁などの固有周期の高いものへの影響を与える地震波が小さく、低

周期域の地震波であった。このことが被害を大きくしなかった原因ともいえる。

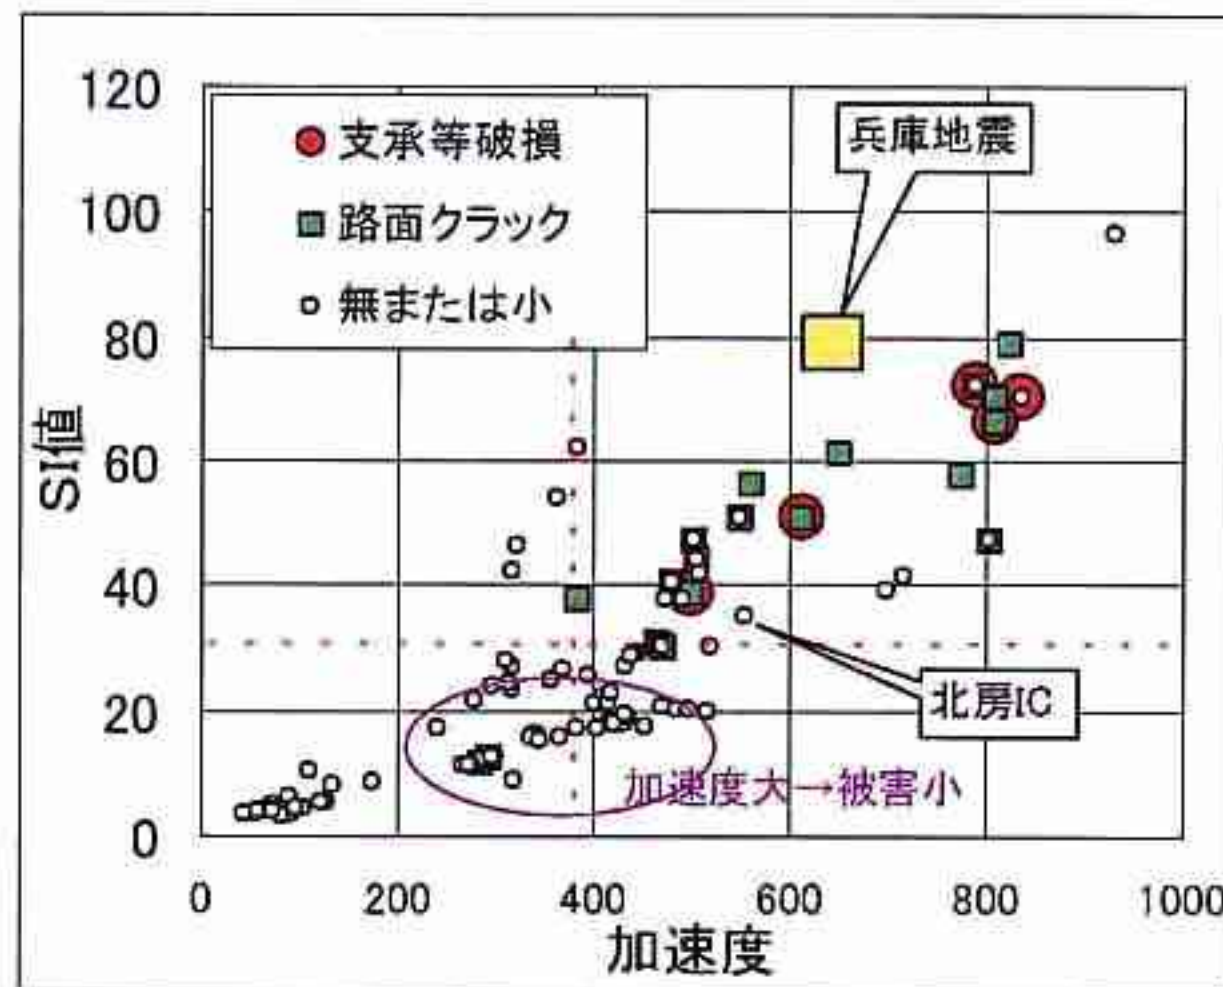
図 1-15 加速度と S I 値との被害関係

図 1-15・16 は、今回の地震動指標と被害の関係を示している。SI値が小さければ加速度が大きくても被害が少ない。SI値は加速度との相関が少なく、被害や震度階級(計測震度)と相関している。
