2.3 調査箇所状況概要

No.1	南斜め屋根・エントランス
	A 斜め屋根の笠木からの漏水
	B 押出成形セメント板の板間目地からの漏水
	C 光塔と斜め屋根取合部からの漏水
	D エントランス風除室からの漏水
No.2	北外壁
	A 涙目下部の小屋根から漏水
	B 北側外壁の笠木からの漏水
	C 北側サッシ上部の水切からの漏水
No.3	円筒部
	A 円筒部屋根からの浸水
No.4	南光塔
	A 光塔のトップライト(排煙ハッチ)より漏水
	B 光塔の笠木・金物周りからの漏水
No.5	展示ホール屋根
	A 展示ホール谷樋付近からの漏水
	B 展示ホール屋根立上りからの漏水

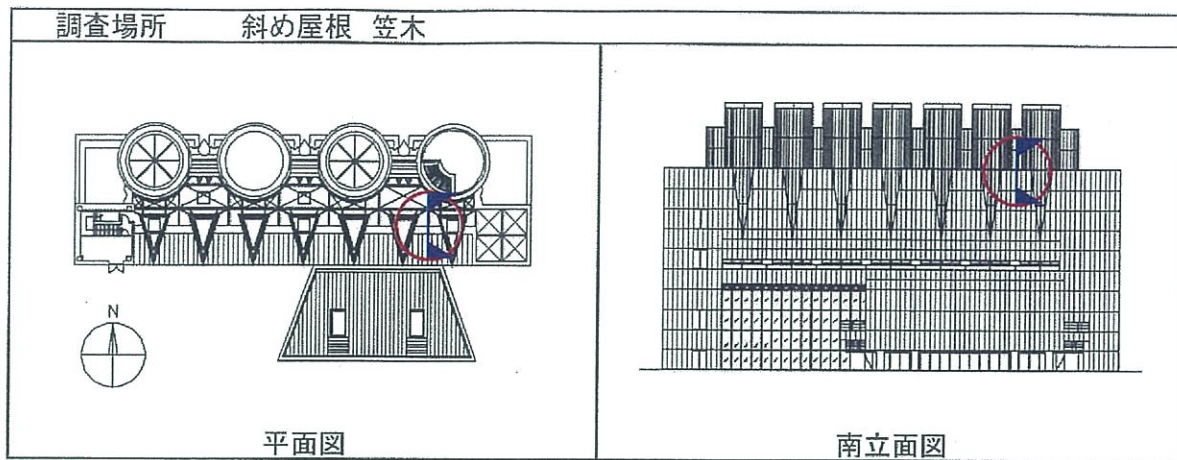
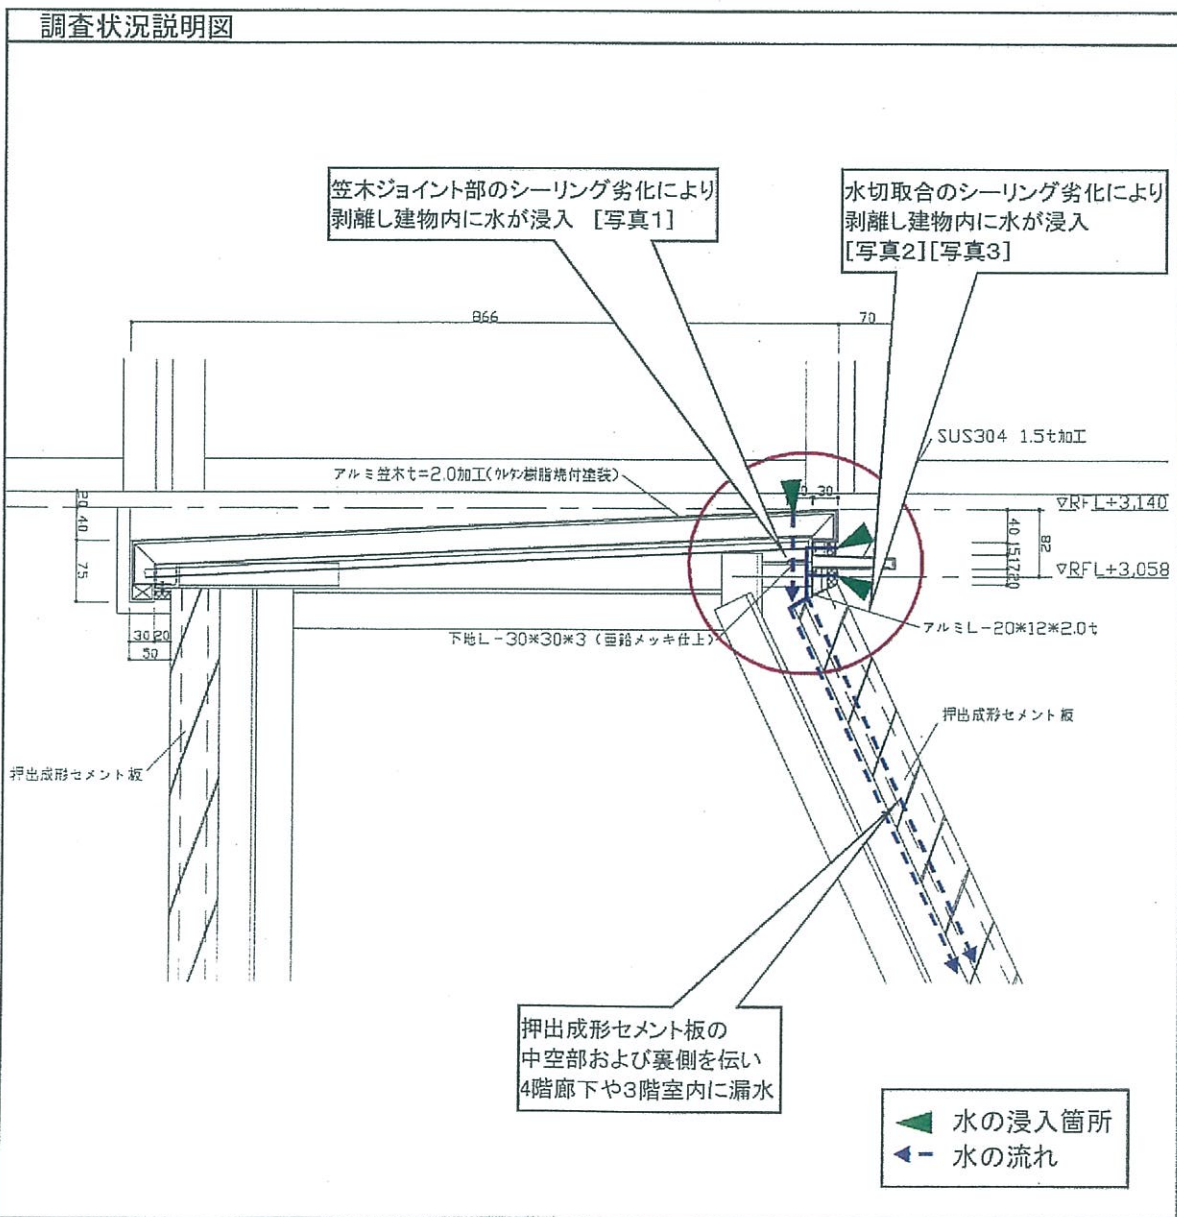
No. 1 - A 斜め屋根の笠木からの漏水

状況説明:
 笠木ジョイント部のシーリングが劣化し剥離したため隙間が発生している。

状況説明:
 水切上部のシーリングが劣化し剥離したため、水切との間に隙間が生じ、たまった水が建物内部に浸入する。

状況説明:
 浸入した水がシーリングの奥で水切の上に溜っており、シーリングを撤去すると流れ出してくる。

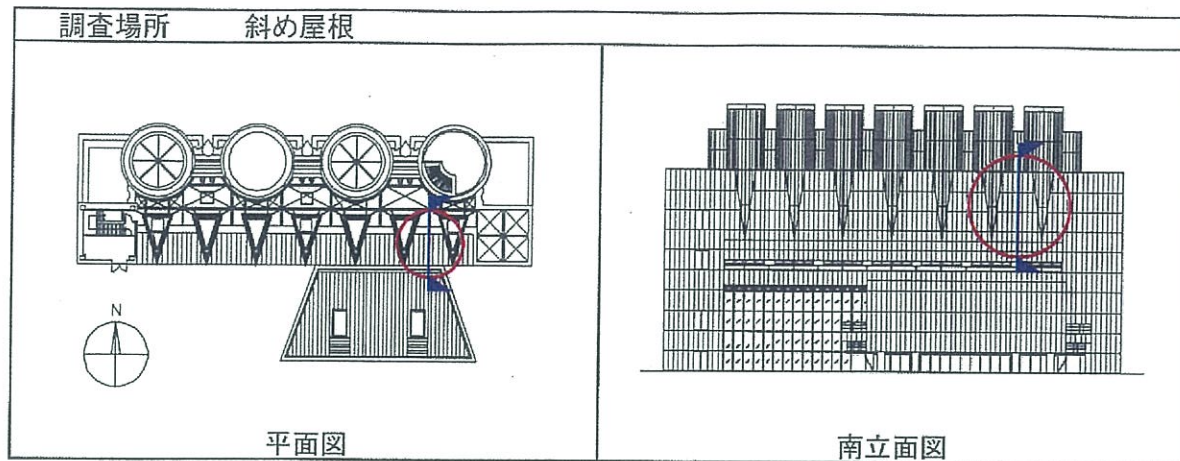
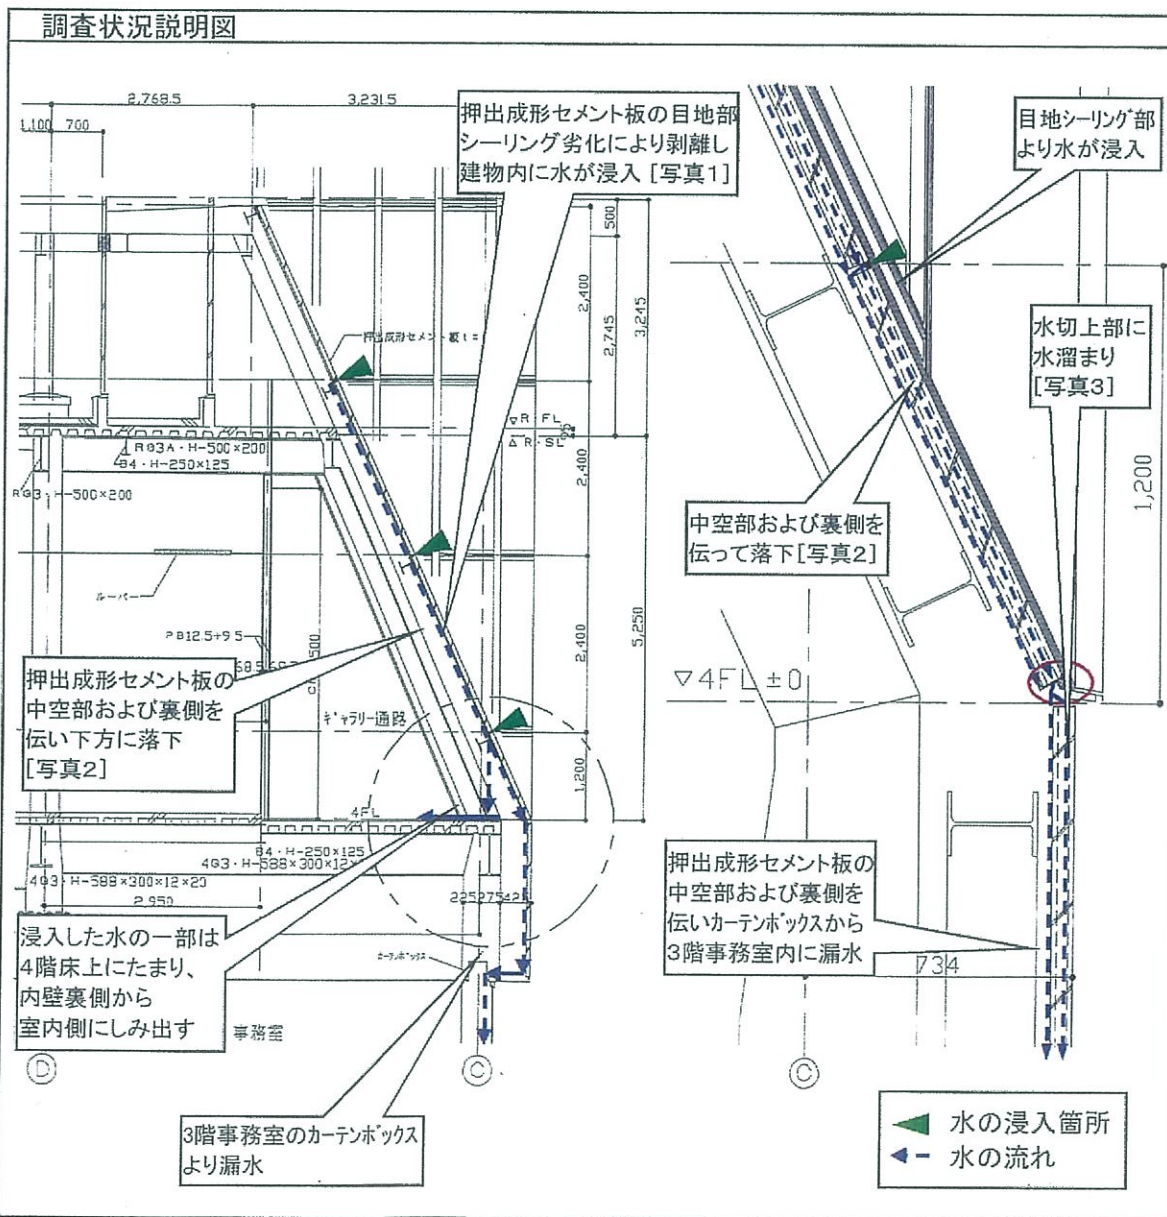
No. 1 - B 押出成形セメント板の板間目地からの漏水

目地シーリングが劣化のため剥離し、押出成形セメント板との間に隙間が発生しており、内部に浸水している。

押出成形セメント板の板間目地部より浸入した水が、裏側を伝っている。

押出成形セメント板を伝った水が水切上でシーリングの奥に溜まっており、シーリングを切ると水があふれ出す。

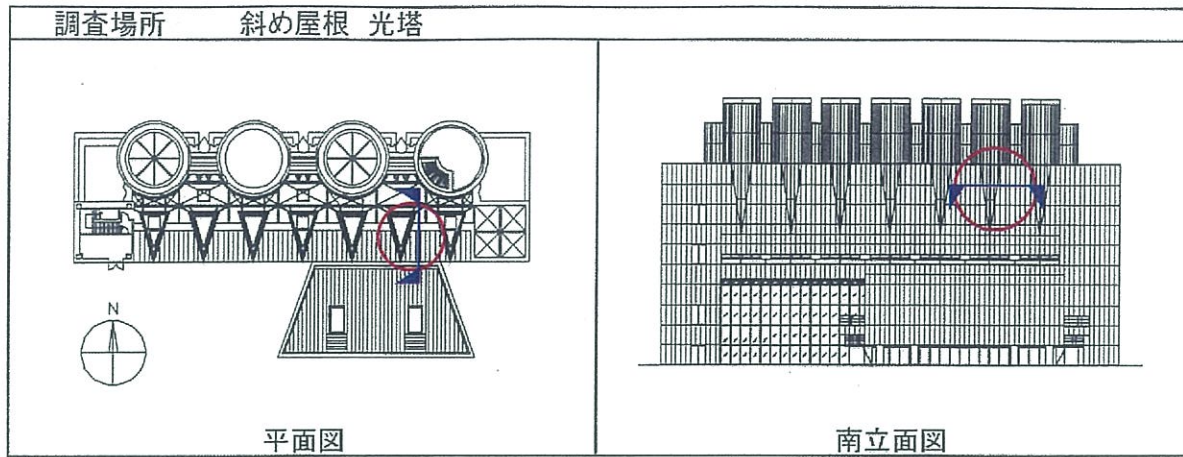
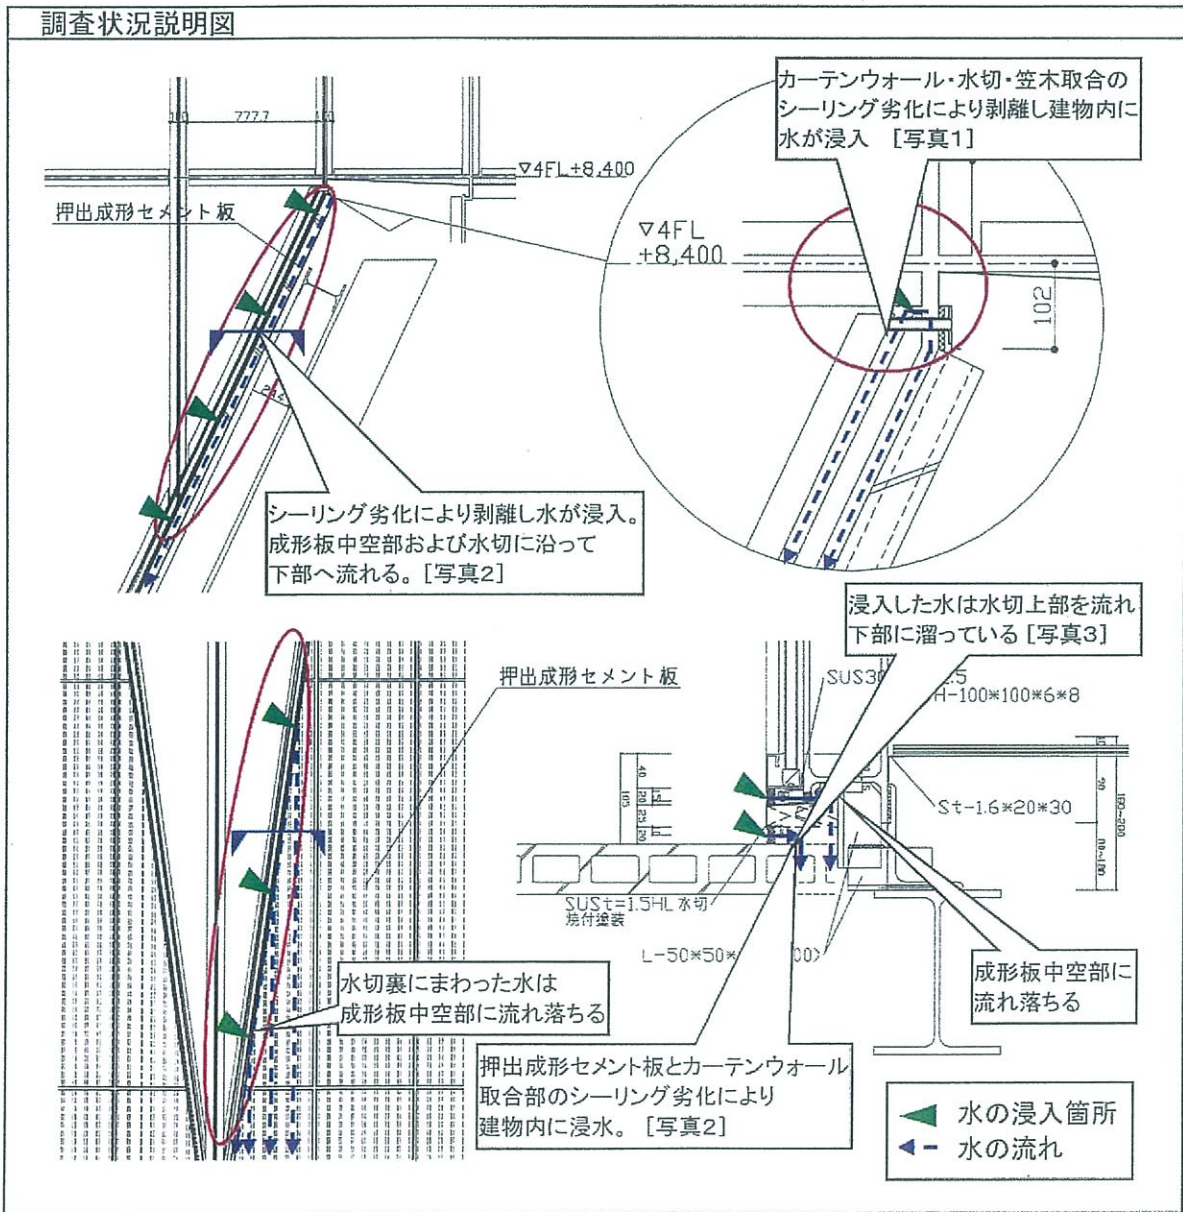
No. 1 - C 光塔と斜め屋根取合部からの漏水

状況説明:
カーテンウォールと水切・笠木取合部
シーリング劣化により隙間が発生し
建物内部に浸水している。

状況説明:
カーテンウォールと斜め屋根の取合部
目地シールの劣化により内部に浸水。
水切にそってシーリング内部を下部に
落下する。

状況説明:
シーリング内部に水が溜っており、
シーリングを切るとあふれ出す。
あふれた水は、水切を越えて建物
内部に浸入し3階事務室に漏水する。

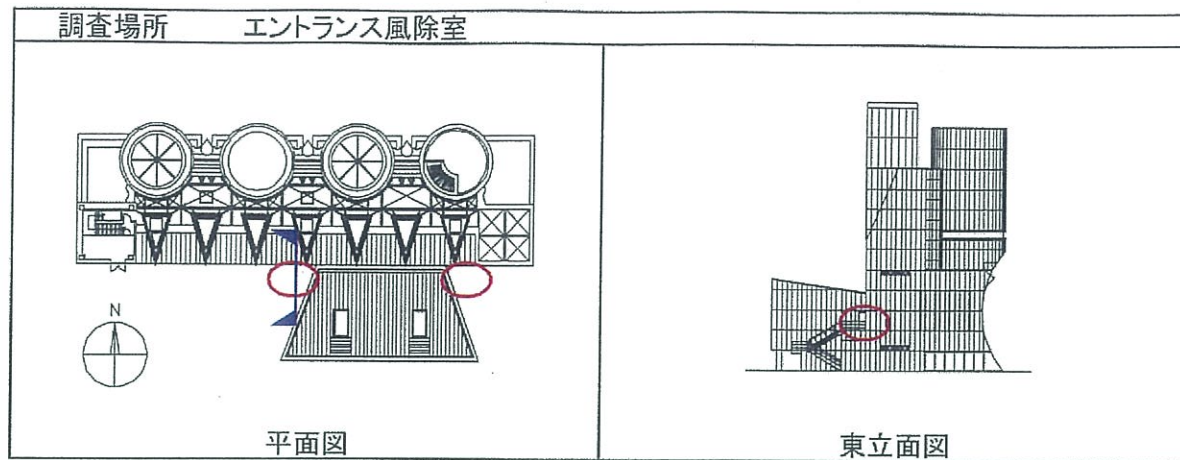
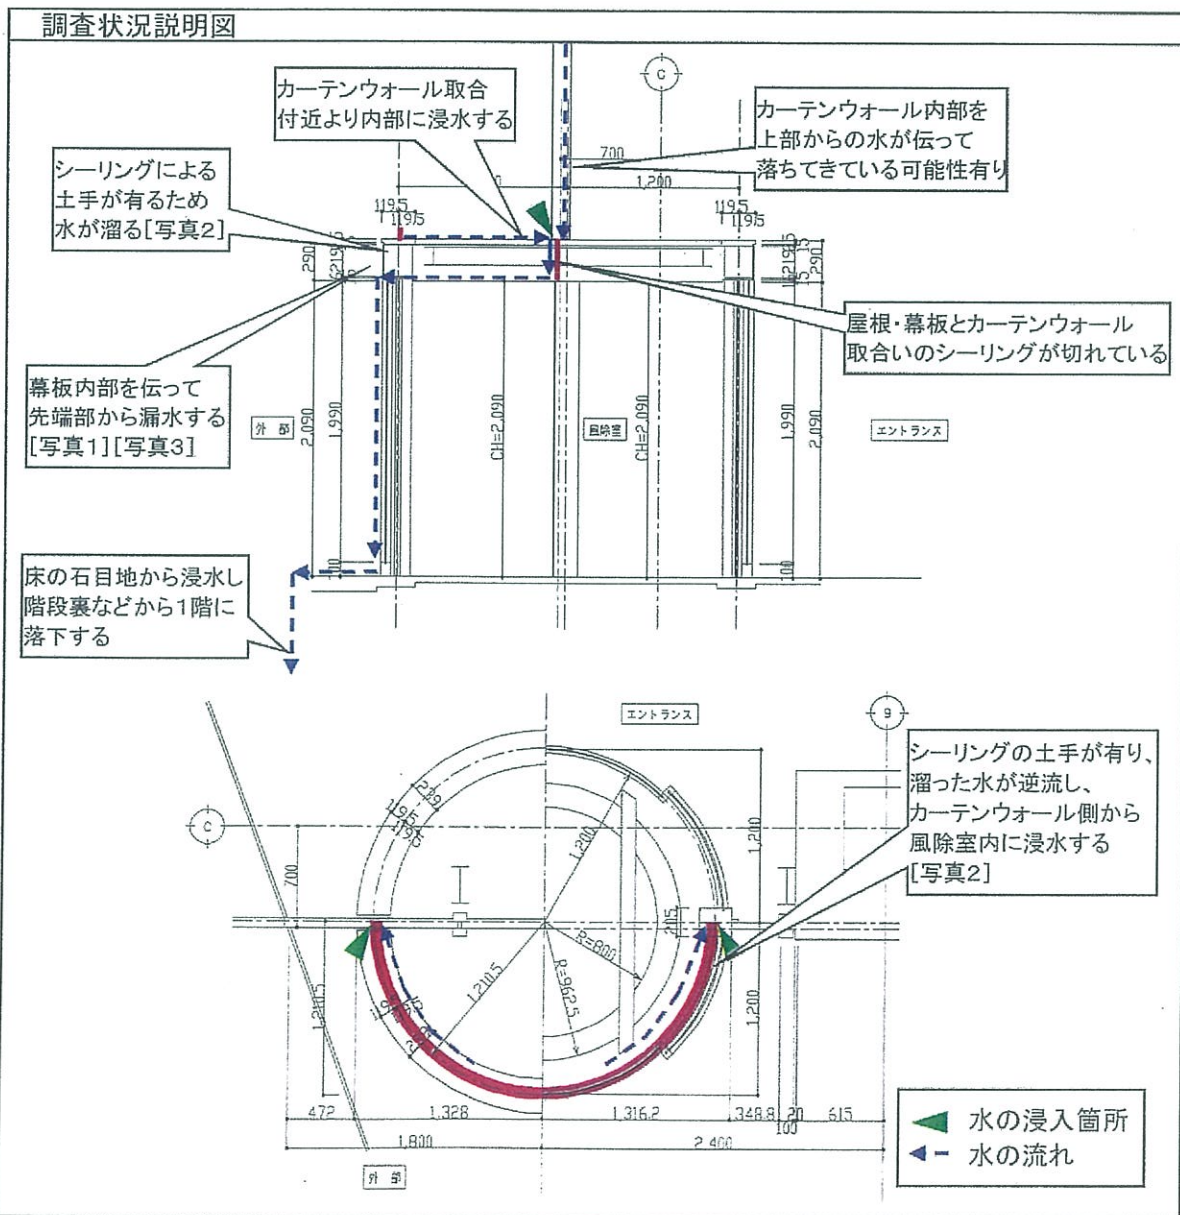
No. 1 - D エントランス風除室屋根からの漏水

風除室の屋根から入った水が、先端より漏水する。
また、外部階段の床目地から浸水し、1階の階段裏からたれてきている。

屋根先端にシーリングの土手有り。カーテンウォールと屋根・幕板との取合のシーリングが切れており、風除室内に浸水する。

風除室の幕板内部を伝って先端部で漏水して、たれてくる。

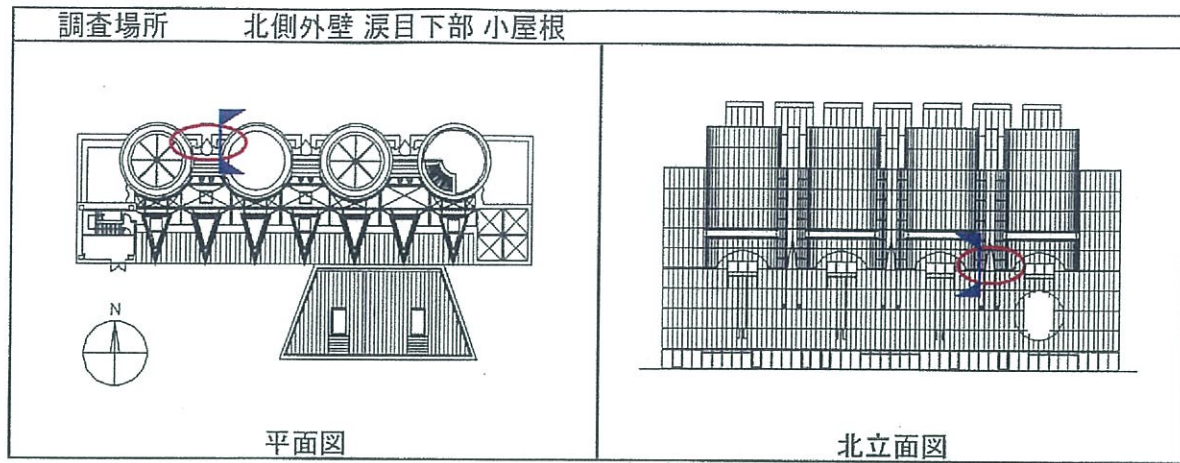
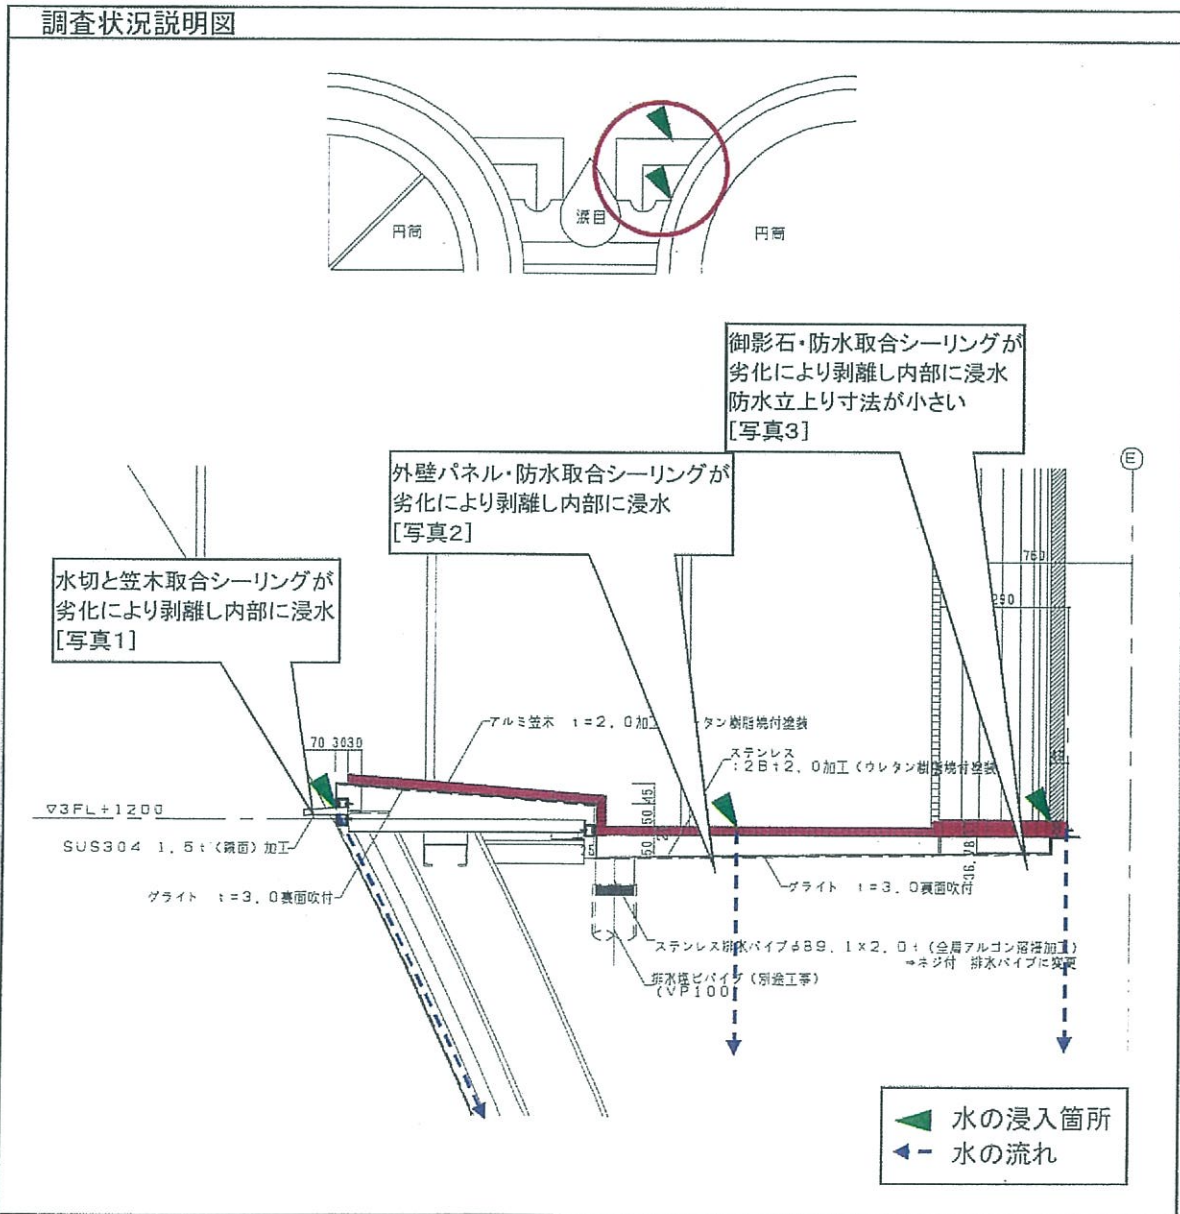
No. 2 - A 涙目下部の小屋根から漏水

水切と笠木取合シーリングが劣化により剥離し水が浸入する。

外壁パネルと防水取合シーリングの劣化により剥離し水が浸入する。

御影石と防水立上り取合シーリングの劣化により剥離し水が浸入する。防水立上り小さいため溜った水が建物内部に流れ込みやすい。

アルミテープにて補修済み。

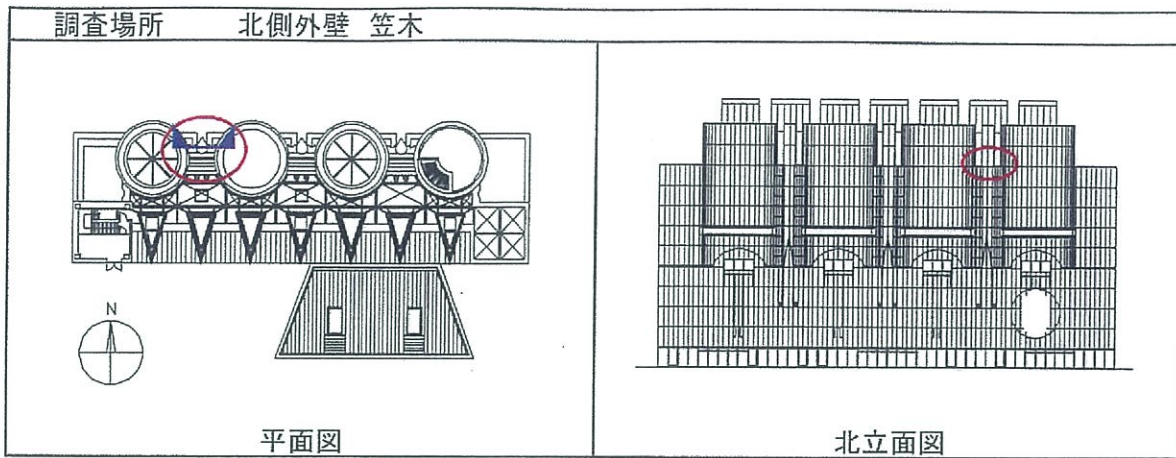
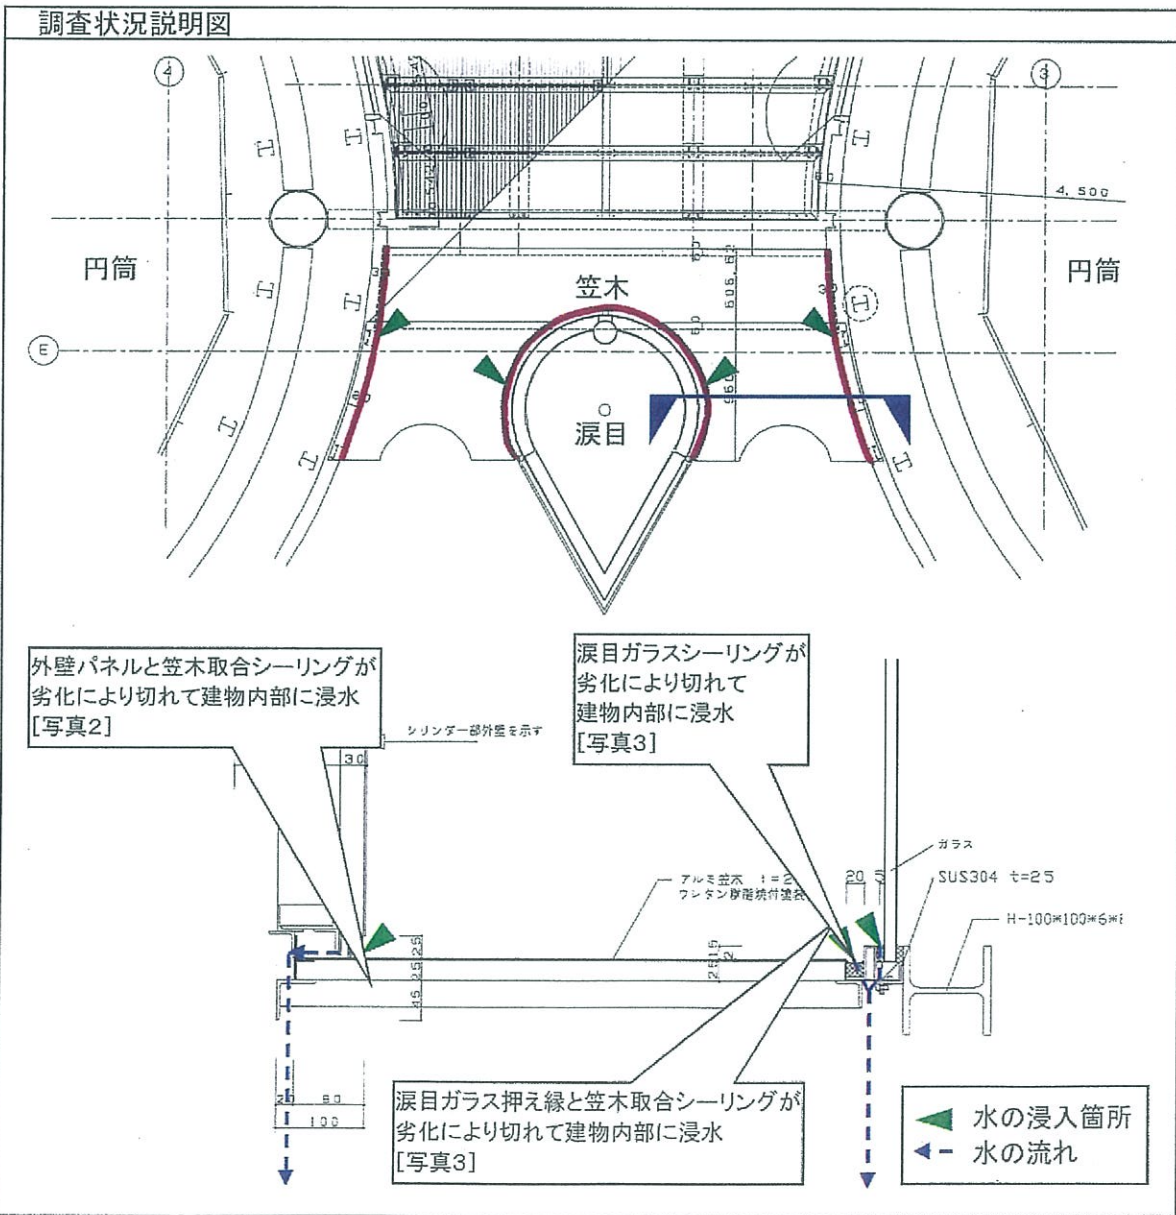
No. 2 - B 北側外壁の笠木からの漏水

外壁パネル及び涙目と笠木取合部分
シーリング劣化し剥離している。

外壁パネルと笠木の取合シーリングが
劣化により剥離し建物内部に浸水する。

涙目と笠木の取合シーリングが劣化に
より剥離し建物内部に浸水する。
ガラスシーリングが建物の震動や
材料の劣化により切れて建物内部
に浸水する。
アルミテープにて補修済み
