No. 2 - C 北側サッシ上部の水切からの漏水

第3章 考察

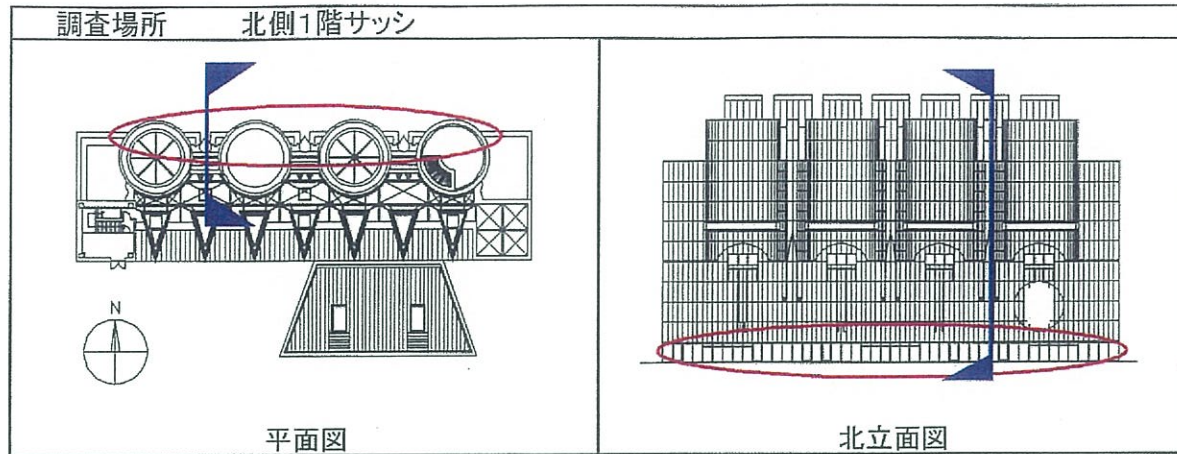
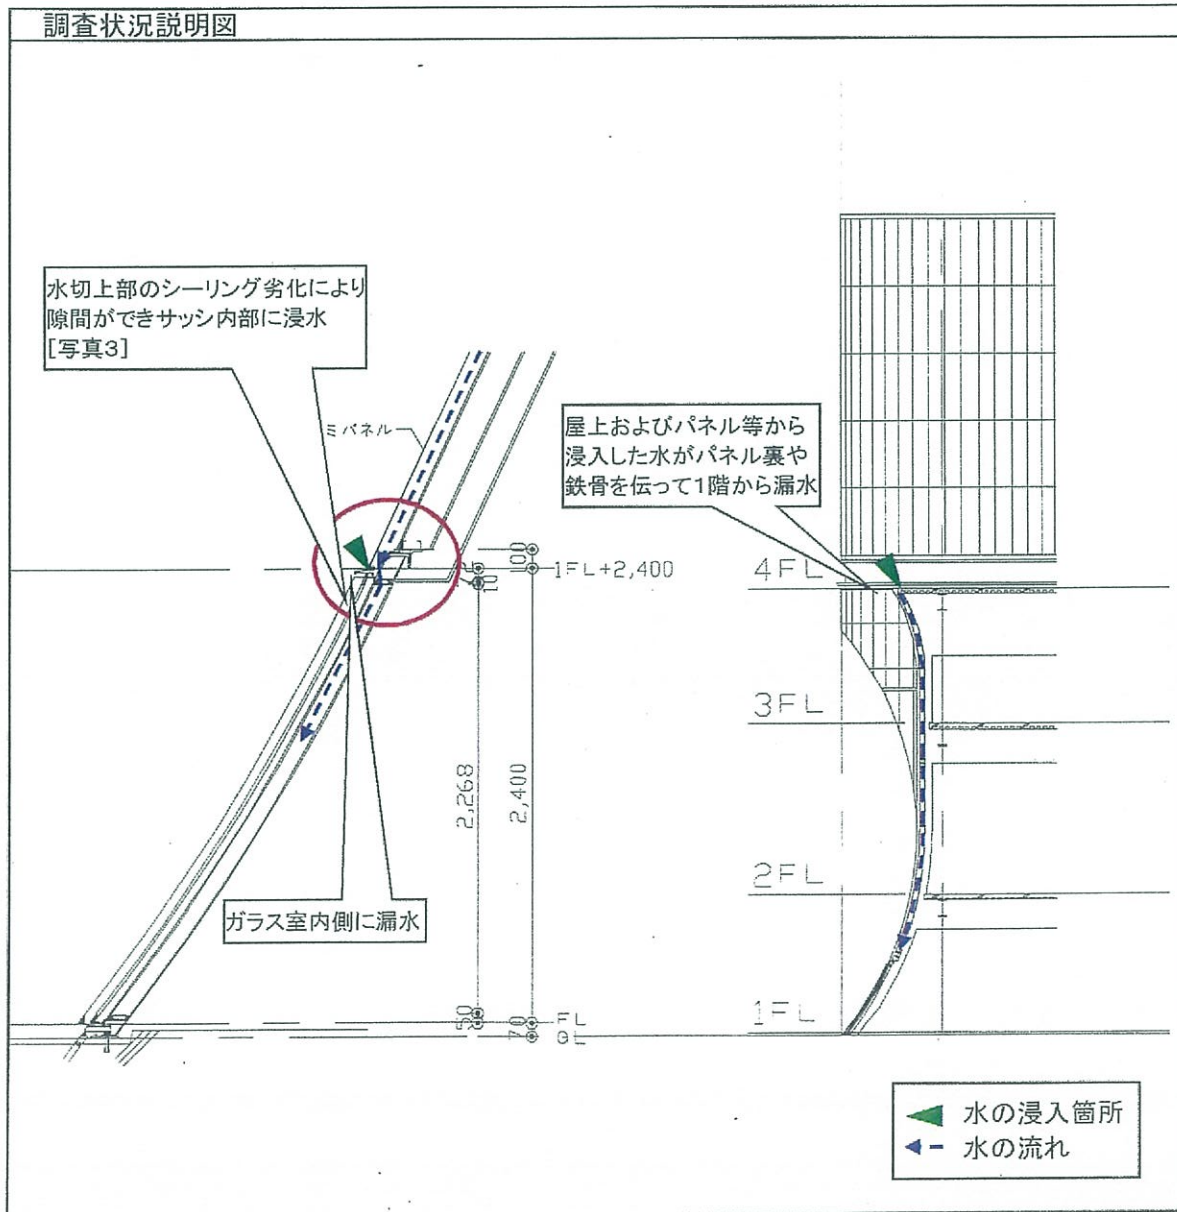
写真1 撮影箇所: 北側1階サッシ全景

上部水切より浸水している。

屋根より浸入した水がパネル裏を伝って、1階に漏水している。

パネル仕上げのどの部分から雨水が浸入しても、パネル裏面を伝い、建物下部へ水は流れ、結果的に1階の待合室およびテナント入居室のサッシ上部から漏水すると考えられた。また、1階のサッシは外壁のアルミ形状に合わせて製作されているが、サッシ上部にはステンレスの見切りが取り付けられている。上部のアルミパネルに吹き付けた雨を受ける形状となっており、外部の水が浸入しやすい形状となっている。

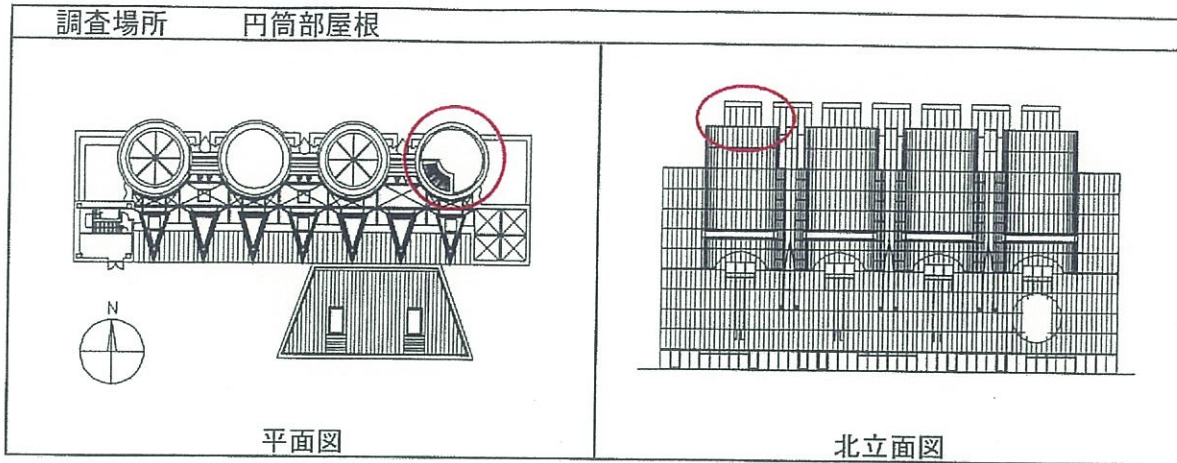
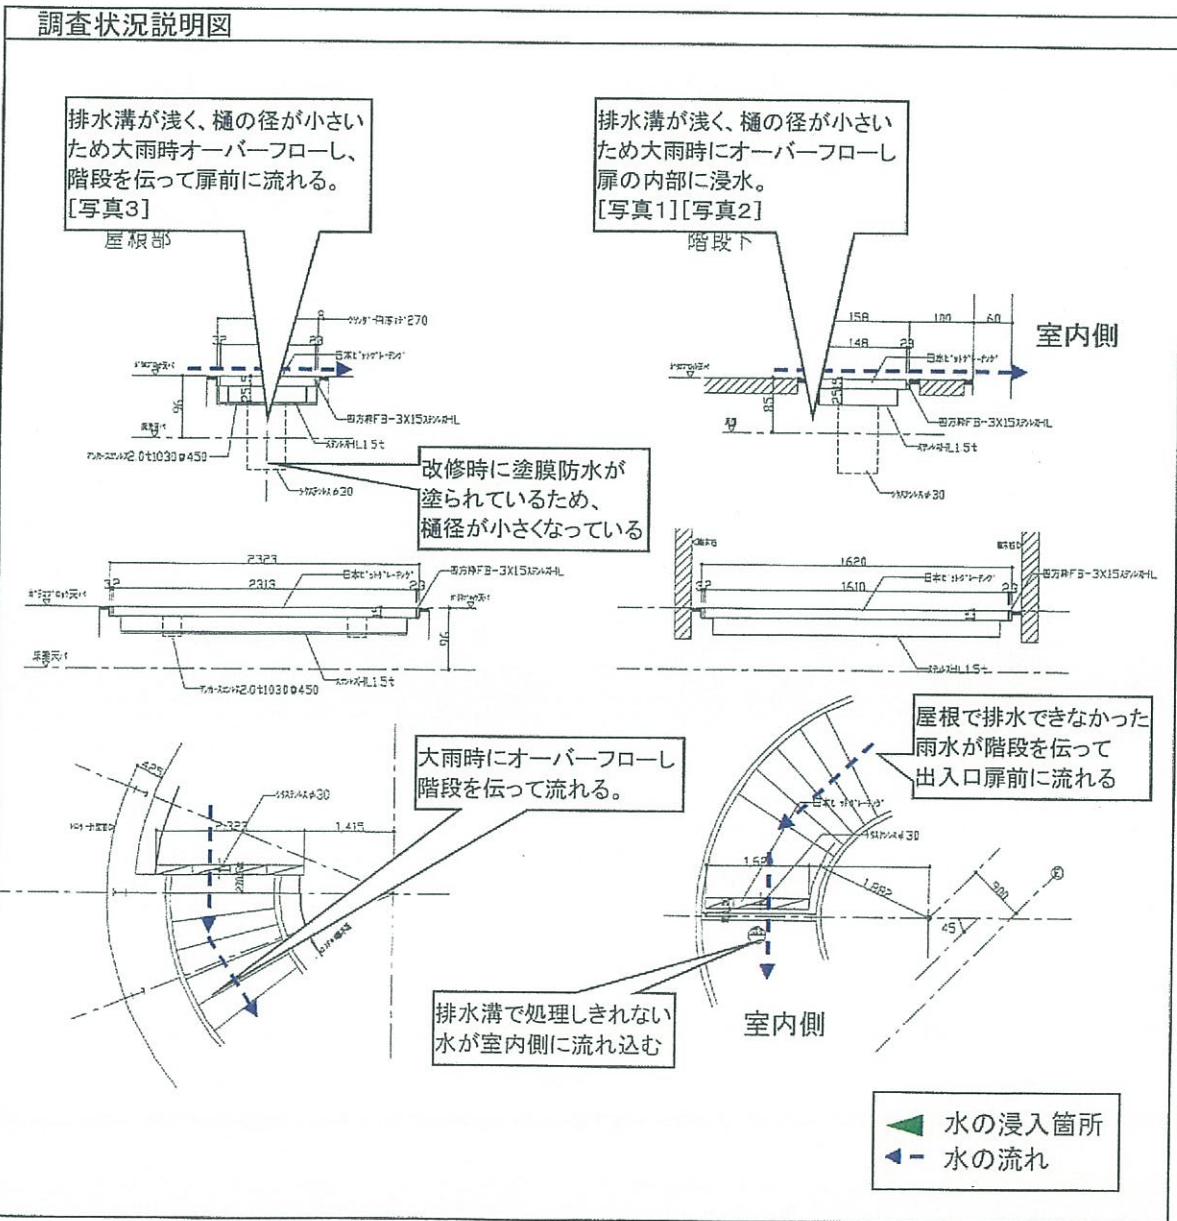
写真1 撮影箇所: 円筒屋根 出入口

大雨時に排水溝からオーバーフローし建物内部に浸水する。

もっとも東側の円筒状の屋根部分には、本来、展望台としての機能を有しており、かつその屋根にはガラスブロックを用い、下部のリラックスルームに自然光を取り入れるよう設計されていた。しかし、ガラスブロックからの漏水が発生したため、平成13年の補修工事でガラスブロックの上に防水工事を行っていた。防水工事によりガラスブロックからの漏水はなくなったものの、短時間で集中的に降る豪雨のときに、屋上に設置されているドレンでは排水できず、階段を伝いリラックスルームに雨が流入した。これは屋上にオーバーフローしたときに排水する機能が低いことと、屋上の排水処理能力に余裕がなく、階段を流れ、かつドア前の排水溝の処理能力が不足し、さらにドア下の立ち上がりが不足しているためだと考えられた。

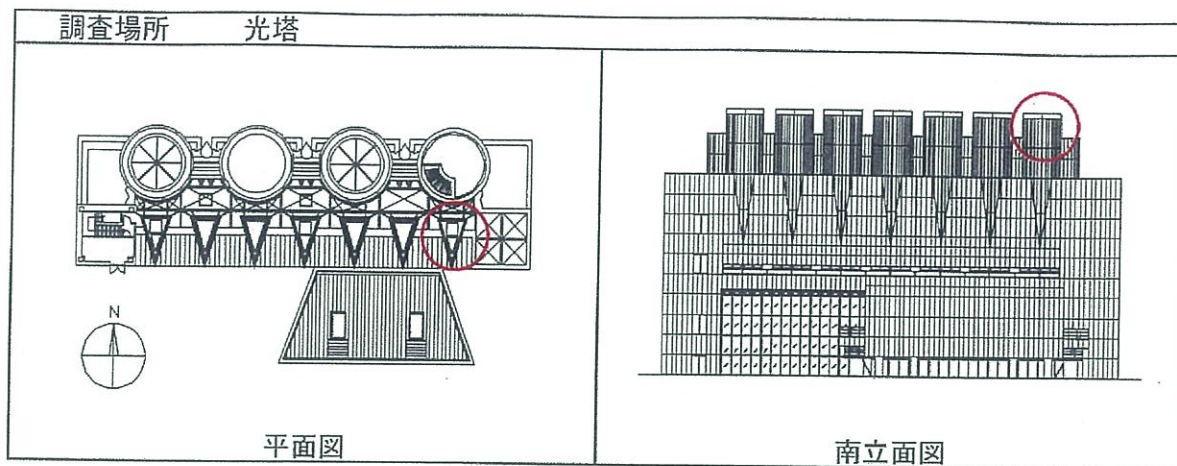
写真1 撮影箇所: 光塔屋上 トップライトと防水立上り 取合

トップライト(排煙ハッチ)と防水立上りの取合シーリング劣化により隙間ができたため内部に浸水している。防水立上り寸法が小さく、降雨時にドレインの排水能力を超えた場合にオーバーフローする可能性がある。

三角光塔の上部には東、中央、西側の3箇所に排煙ハッチはあり、上部から漏水していた。その他の4箇所には排煙ハッチはなかった。ハッチのない部分は1枚のステンレス板によっておおわれていたが、ハッチのある部分は2枚のステンレス板で屋根を構成しており、接続部分をまたぐように排煙ハッチを設置していた。施工会社へのヒヤリングでは、ステンレス屋根と排煙ハッ

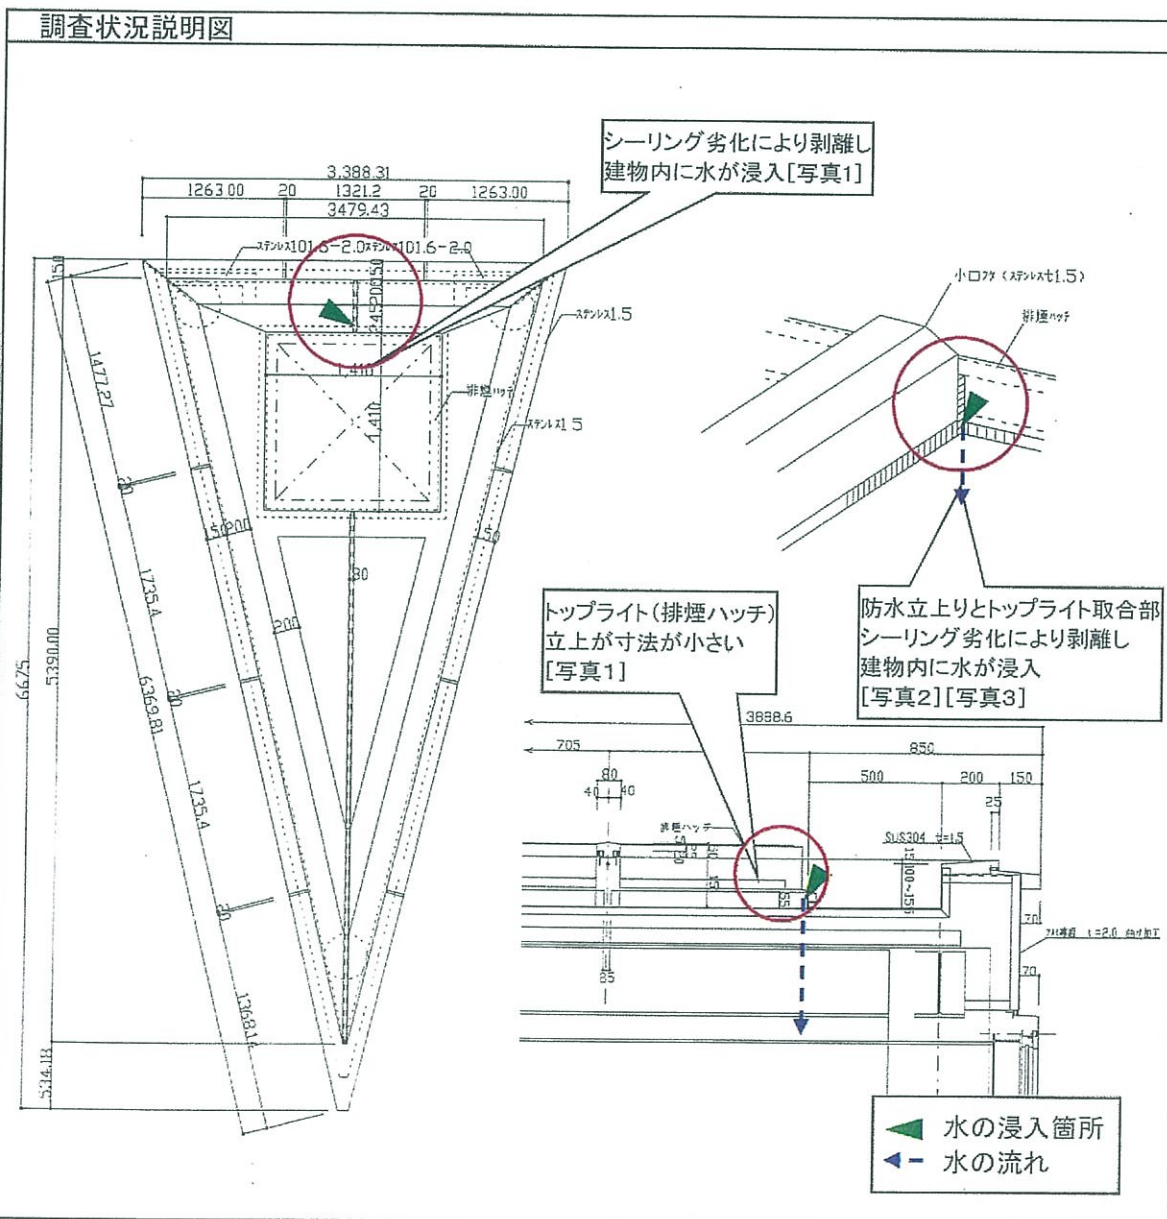
写真2 撮影箇所: 光塔屋上 トップライトと防水立上り 取合

トップライトと防水立上り取合部のシーリング劣化により隙間が発生し内部に浸水している

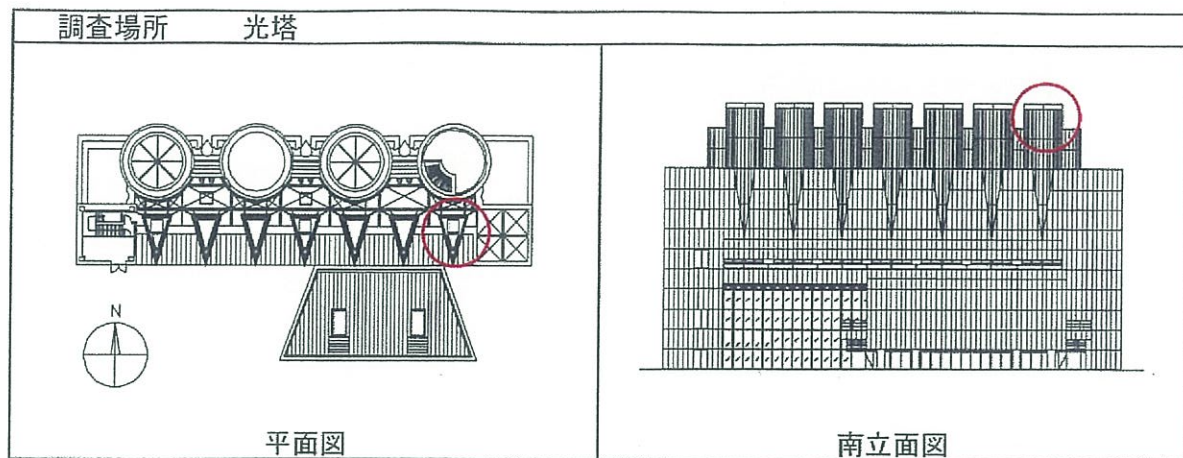
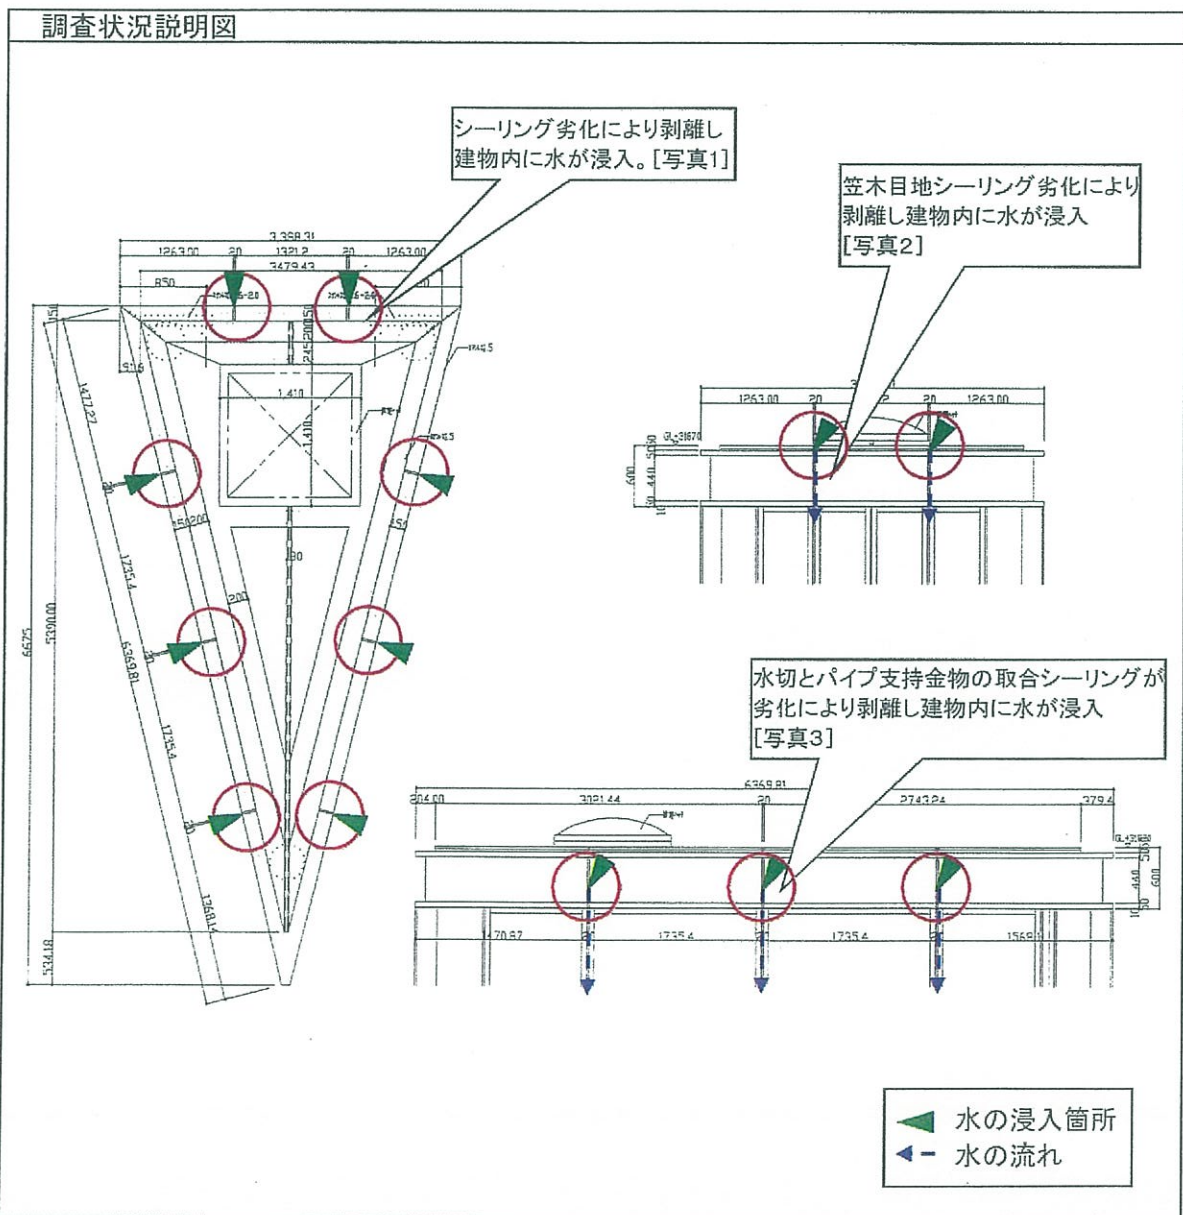
写真1 撮影箇所: 光塔屋上 外周立上り

状況説明:
笠木及びカーテンウォール上部の
目地シーリングの劣化によって
隙間が発生している。

笠木は1800mm以下となるように分割され、その接続部分はシーリングのみで接続されていると思われ、当該箇所に行くためのタラップがないため、維持管理、点検ができないためシーリングの劣化確認等が出来ず、調査時点では笠木の部分のシーリングは切れていた。

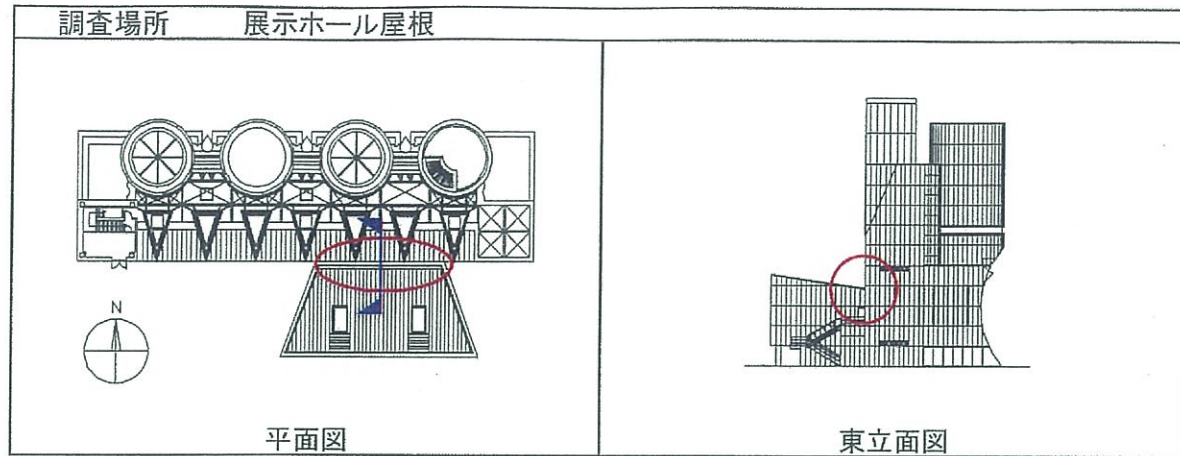
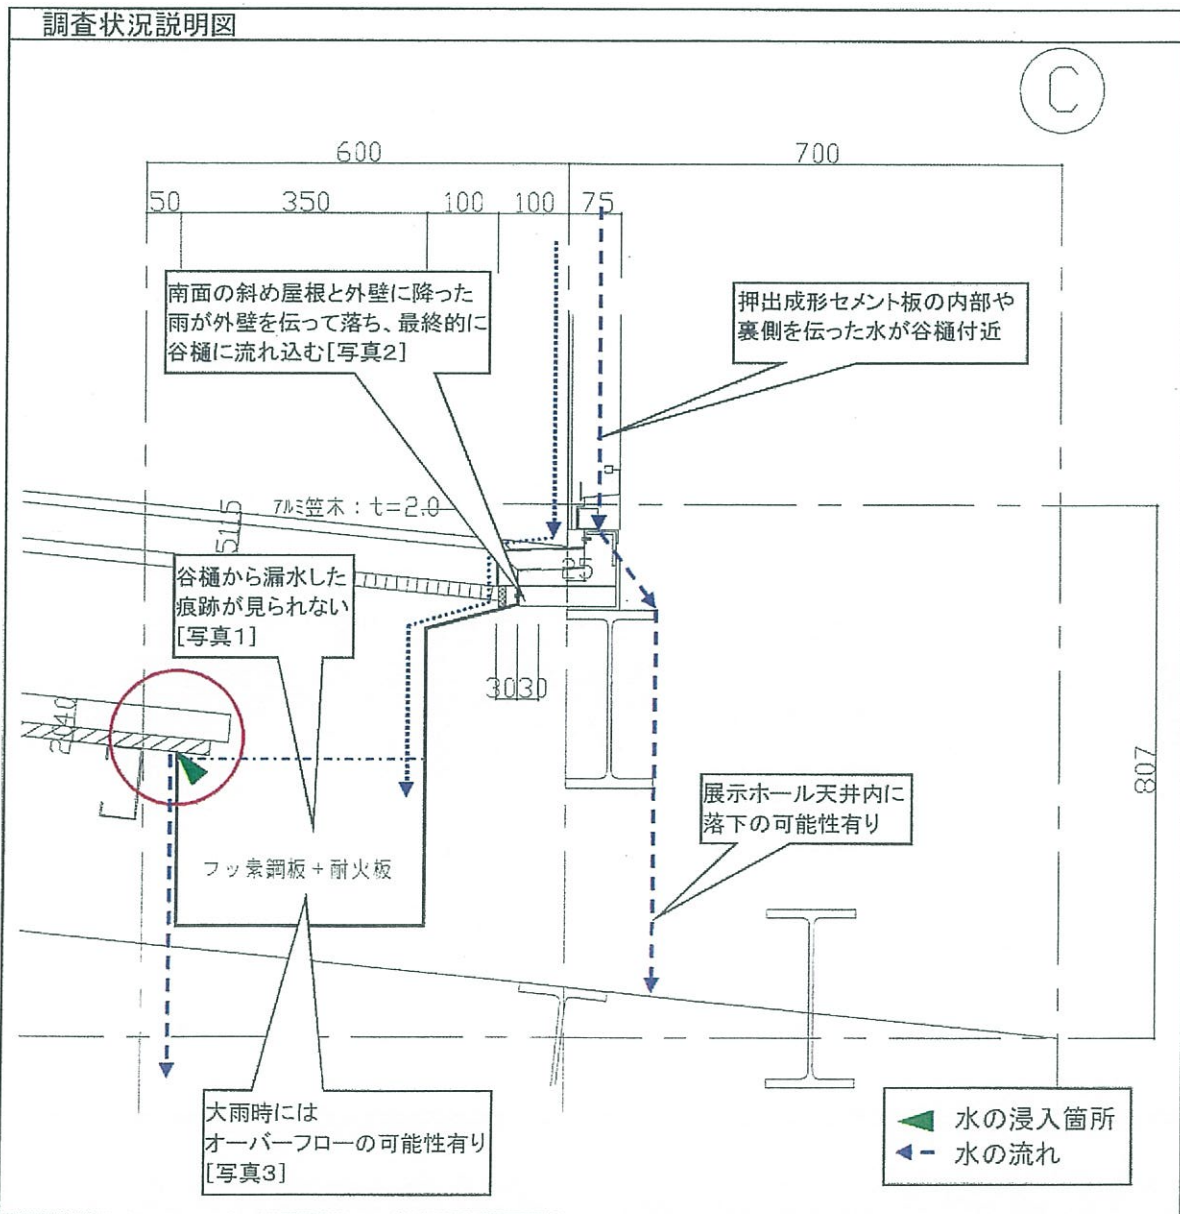
写真1 撮影箇所: 展示ホール屋根 谷樋

谷樋表面の防水は劣化しているが、防水の切れているところなど目視では発見できない。

展示ホールの屋根に降った雨は、本体外壁側へ流れる谷樋となっていた。谷樋からの漏水は確認されなかったが、屋根と谷樋の納まりが水平シーリング納まりとなっており、谷樋がオーバーフローした場合は展示室内に漏水することである。しかし、日常的な漏水は、外壁の押し出しセメント成形板の中空部からの漏水であったと考えられた。しかし、谷樋からのオーバーフローの場合の漏水量は大きなものであったと推定された。

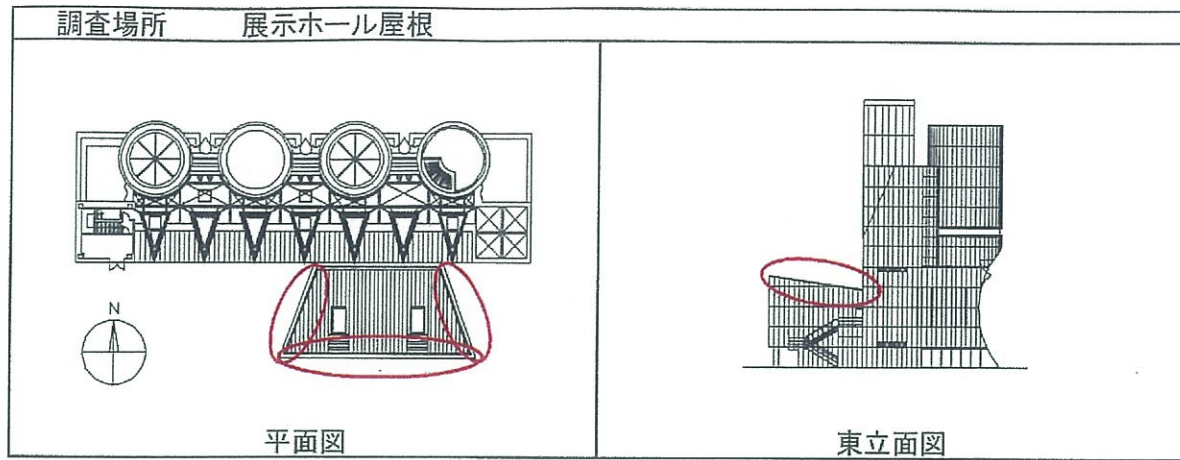
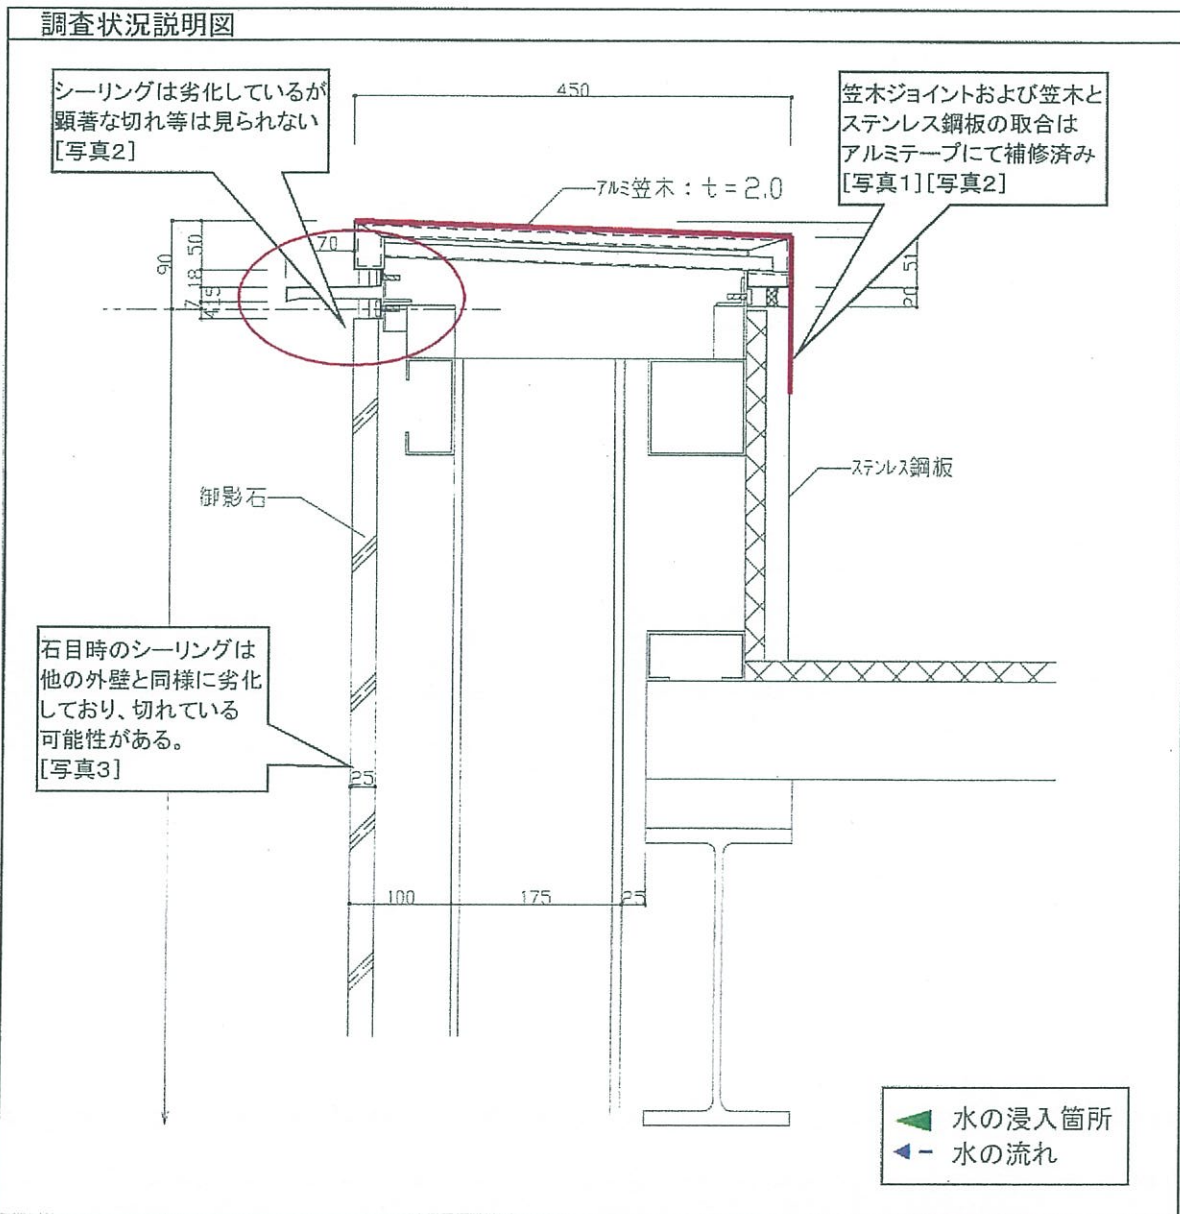
写真1 撮影箇所: 展示ホール屋根 立上り

展示ホール外周部の立上り周辺部の
シーリングは劣化しているが、
調査した範囲で、顕著なシーリングの
切れ等は発見できなかった。
